AVALIAÇÃO FUNCIONAL E ESTRUTURAL DAS MARGINAIS PR-840

FUNCTIONAL AND STRUCTURAL EVALUATION OF PR-840 MARGINALS

Trabalho de conclusão de curso de graduação apresentado como requisito para obtenção do título de Bacharel em Engenharia Civil da Universidade Tecnológica Federal do Paraná (UTFPR).
Orientadora: Prof. Dra. Eliana Fernandes Santos.

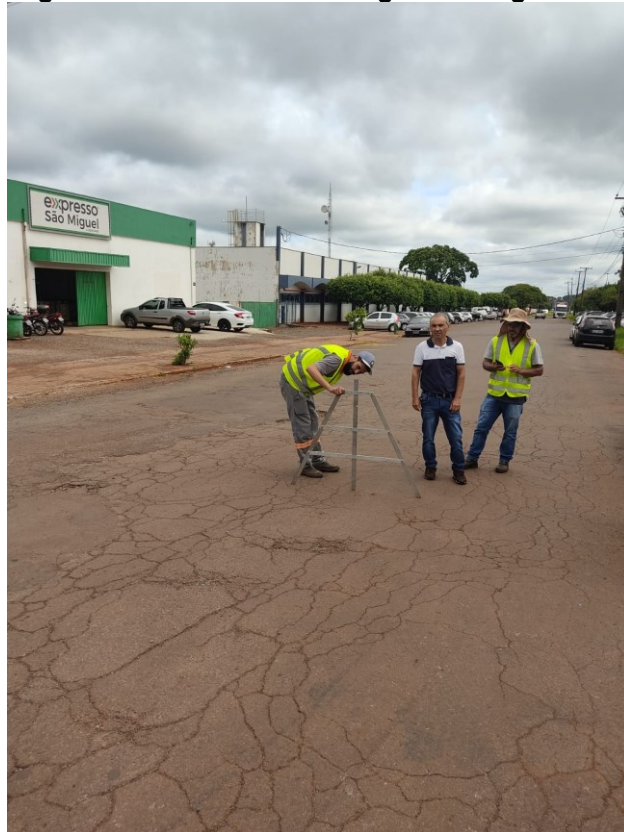
Na avaliação foi observado a ausência de trilhas de roda em ambos os trechos devido aos inúmeros defeitos superficiais encontrados, como mostra as Fotografias 1, 2, 3 e 4. Foram então classificados os defeitos pelos inventários dos anexos A e B para os cálculos de IGG.

Fotografia 1 – Trilha de roda negativa marginal direita

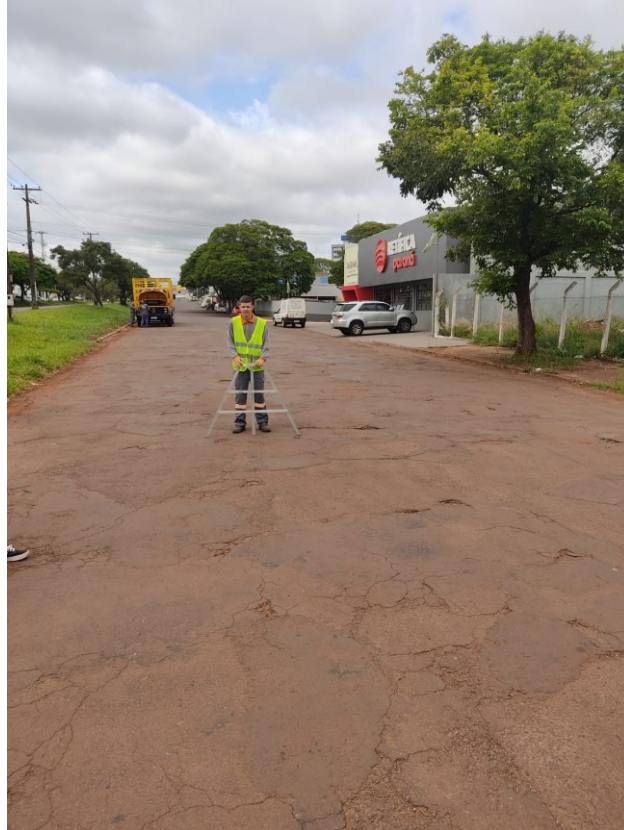
Fotografia 2 – Defeitos superficiais marginal direita

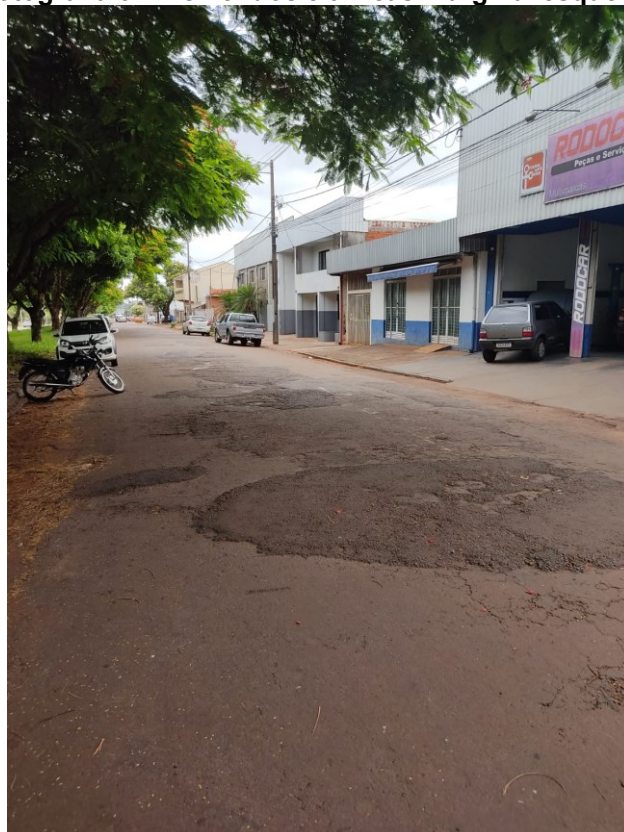
Fotografia 3 – Remendos e trincas marginal esquerda

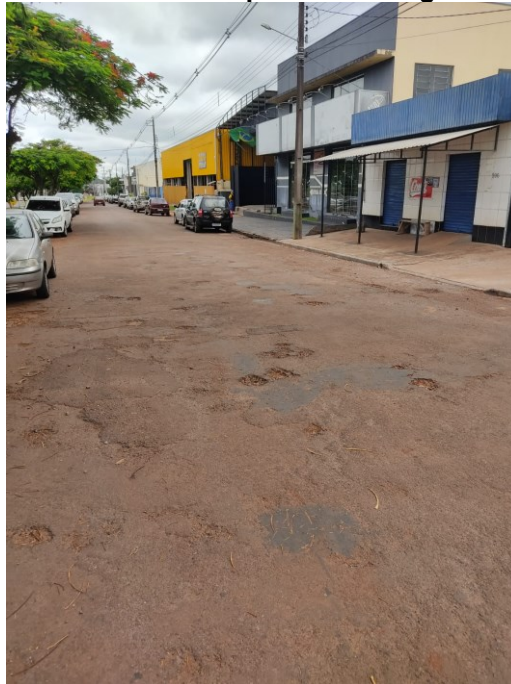
Fotografia 4 – Defeitos superficiais marginal esquerda

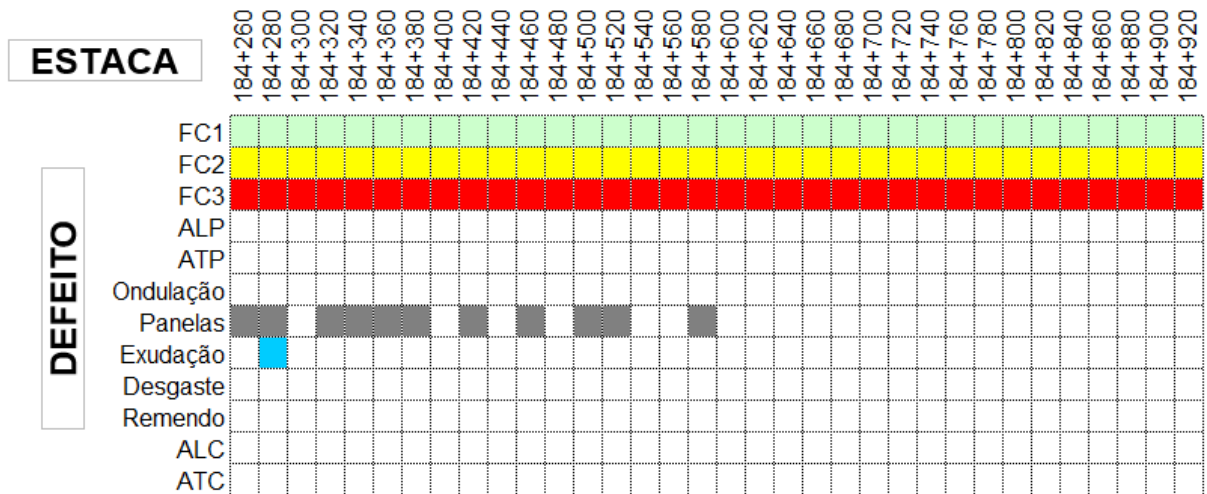
Figura 17 – Diagrama Unifilar do Trecho 1

No trecho 1 foi notado trincas de classe FC-1, FC-2 e FC-3 ao longo de todo o estaqueamento, além de panelas em 11 pontos.

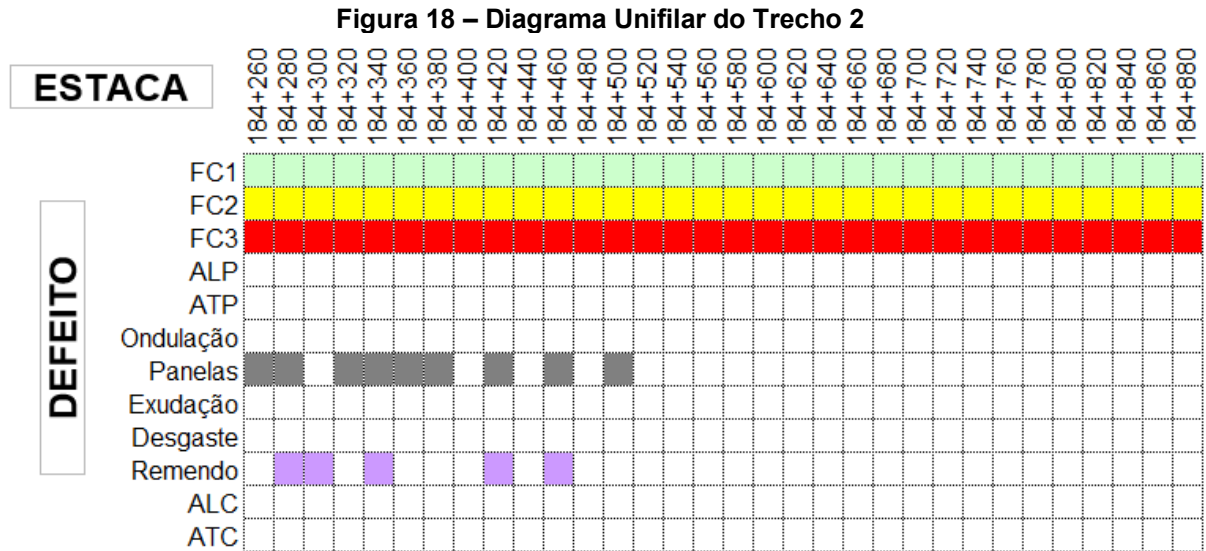
No trecho 2 também foi notado trincas de classe FC-1, FC-2 e FC-3 ao longo de todo o estaqueamento, com painéis em 9 pontos e remendos em 5 pontos.

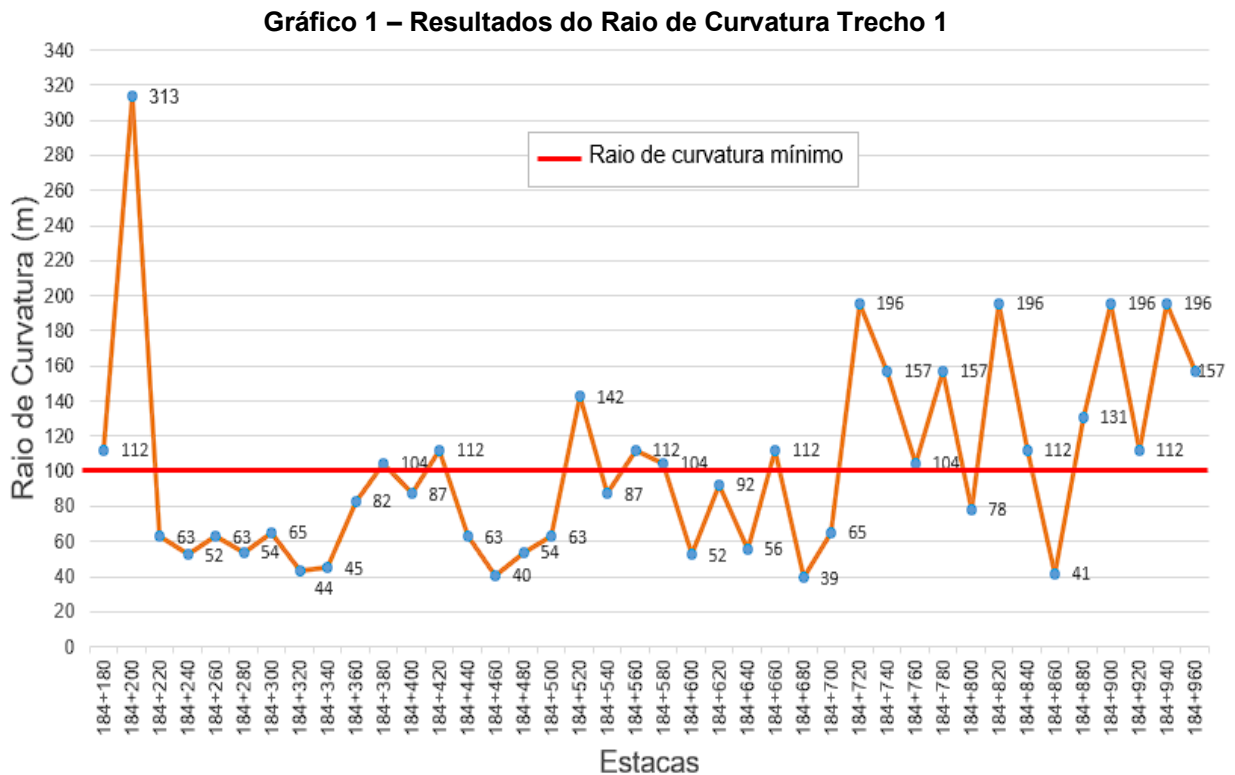
Analisando os dados do Quadro 7 e Gráfico 1 notou-se que no início do estaqueamento apresentou deflexões altas e consequentemente raio de curvatura baixo, o contrário aconteceu no fim do estaqueamento com raios de curvatura alto e deflexões baixas, ou seja, a estrutura do pavimento do início do trecho está pior que o final. Esses resultados são condizentes pois no início do trecho é onde se concentra o maior volume de tráfego de caminhões da Coamo.

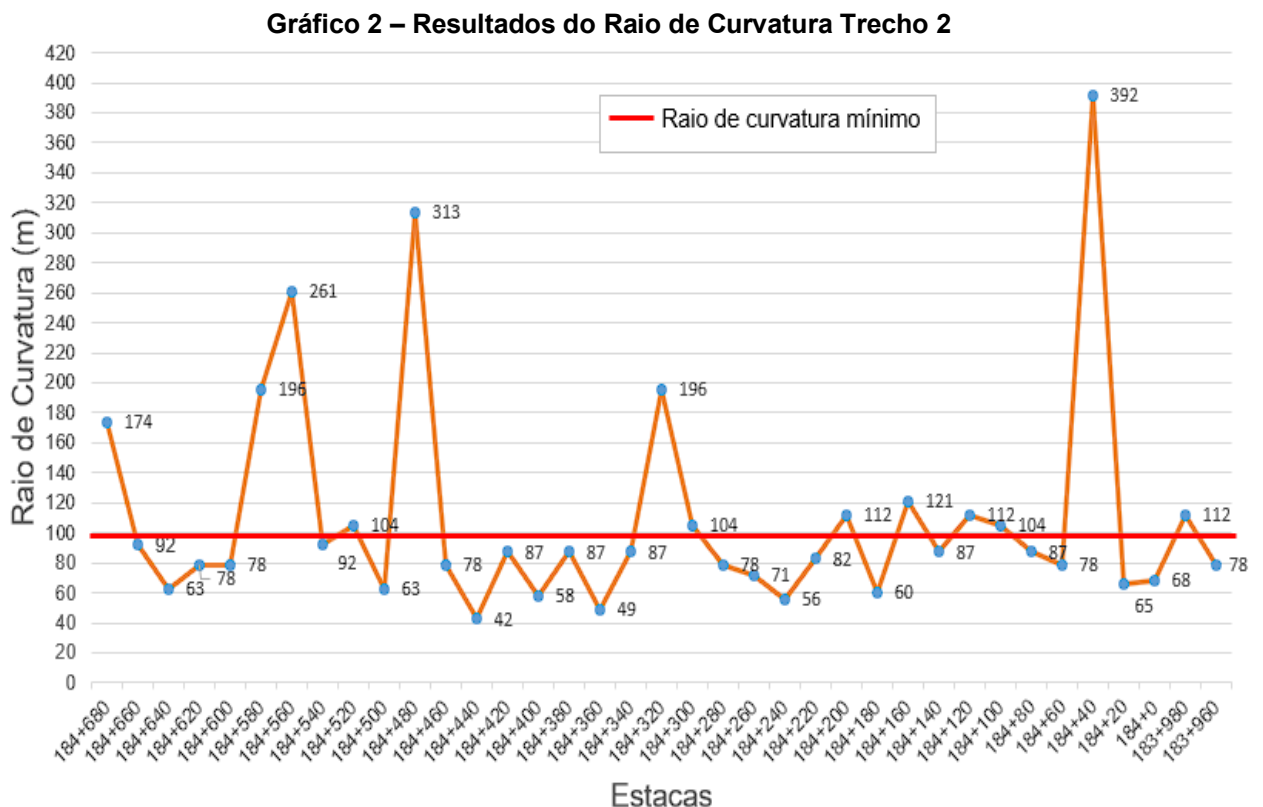
Analisando os dados do Quadro 8 e Gráfico 2 notou-se que o trecho está melhor estruturalmente pois os raios de curvatura ficaram mais próximos de 100. Esses resultados estão condizentes pois nesse trecho o trafego é moderado.
