**ESTUDO DE CASO: ELABORAÇÃO DE LAUDO DE VISTORIA CAUTELAR EM  
UMA OBRA DA CIDADE DE CAMPO MOURÃO - PR**

**Case study: preparation of a cautionary inspection report on a construction  
project in the city of Campo Mourão - PR**

Trabalho de conclusão de curso de graduação  
apresentado como requisito para obtenção do título  
de Bacharel em Engenharia Civil da Universidade  
Tecnológica Federal do Paraná (UTFPR).

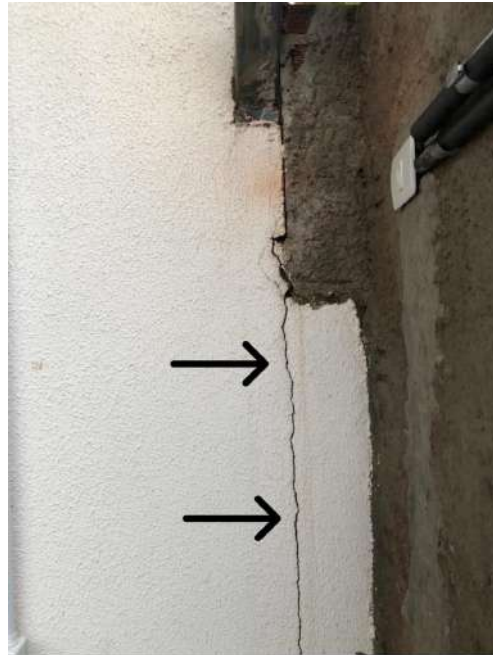
- Ocorrência de patologia: dentre todos os ambientes vistoriados, a única estrutura da edificação que apresenta algum tipo de patologia é o muro de divisa do terreno, que faz divisa com os fundos da obra. Nele é observado a formação de trincas.

**Figura 11 - Vista do muro de divisa do imóvel 2 com a parte dos fundos da obra com presença de trincas.**

desempenhou um papel fundamental na determinação da origem dessa trinca. A obra fornece um embasamento teórico sólido e uma abordagem abrangente sobre as potenciais causas de trincas em construções, o qual permite dizer que a trinca no muro de divisa é causada pela movimentação térmica, o que gera a patologia A observada na Figura 15. Isto ocorre devido ao destacamento entre a alvenaria e o pilar estrutural.

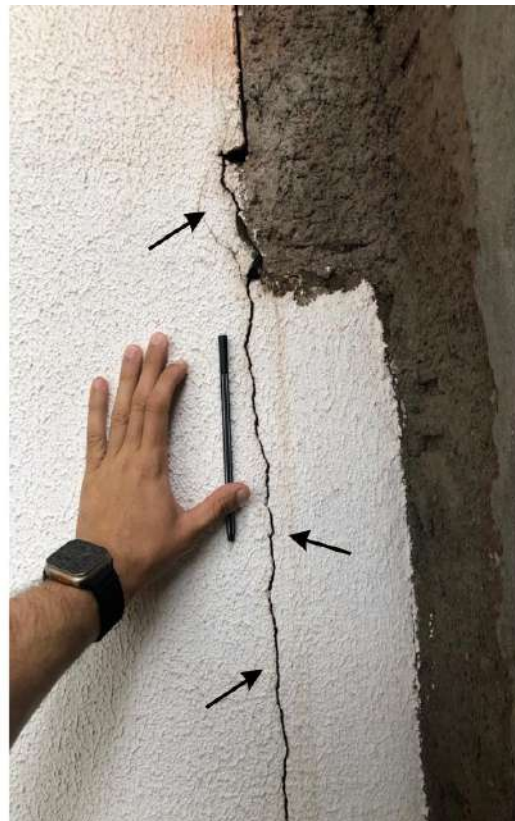
**Figura 12 - Vista do muro de divisa do imóvel 2 com a parte dos fundos da obra com presença de trincas.**

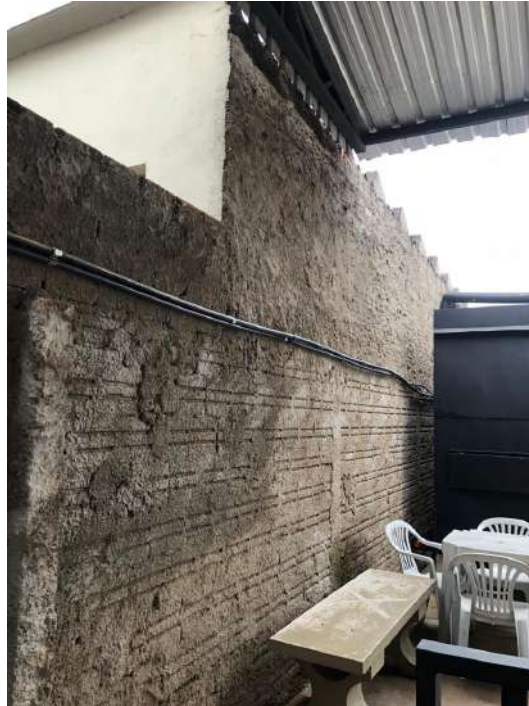
**Figura 13 - Vista do muro de divisa do imóvel 2 com a parte dos fundos da obra.**

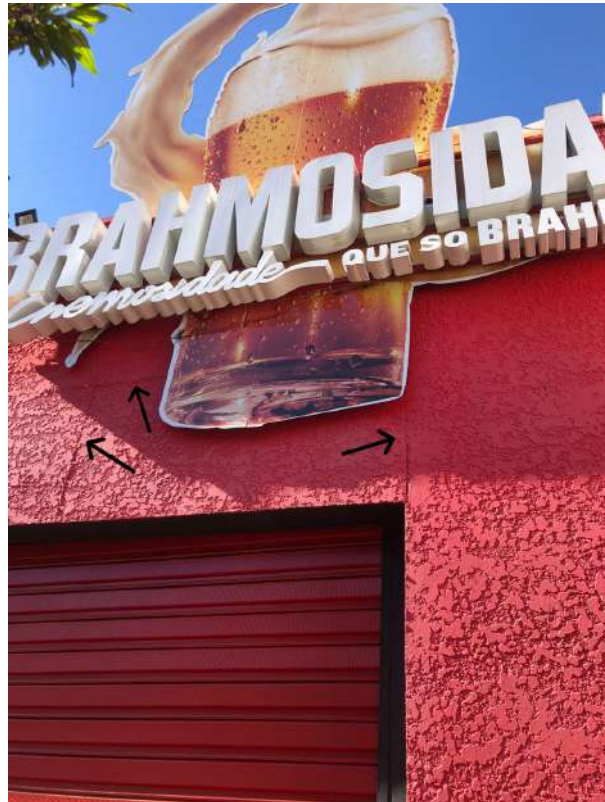
Figura 16 - Fachada do imóvel com a ocorrência de fissuras.

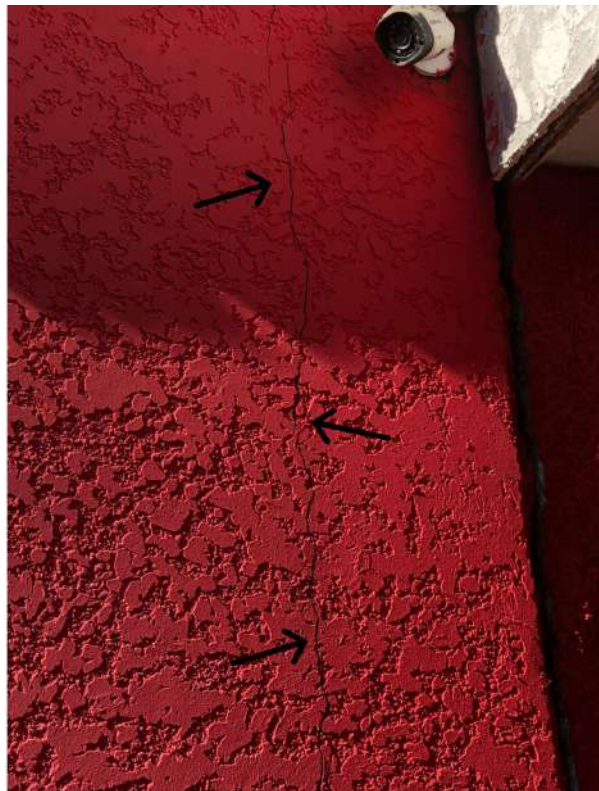
Figura 17 - Fachada do imóvel com a ocorrência de fissuras.

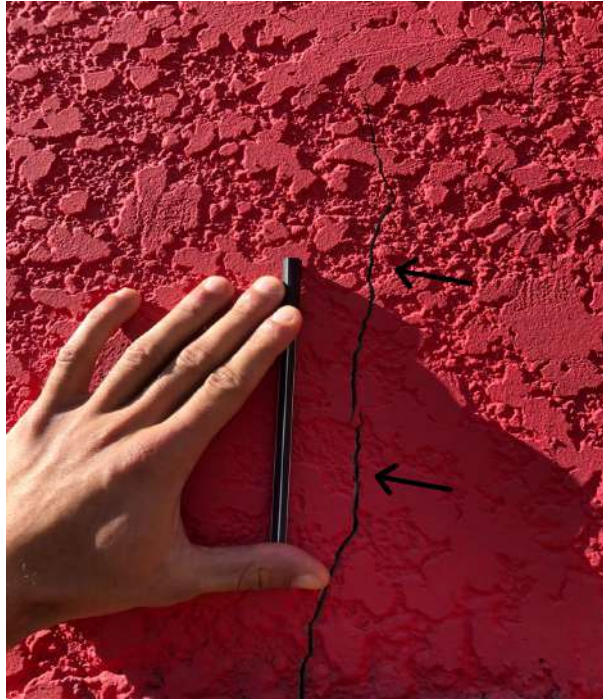
Figura 18 - Fachada do imóvel com a ocorrência de fissuras.

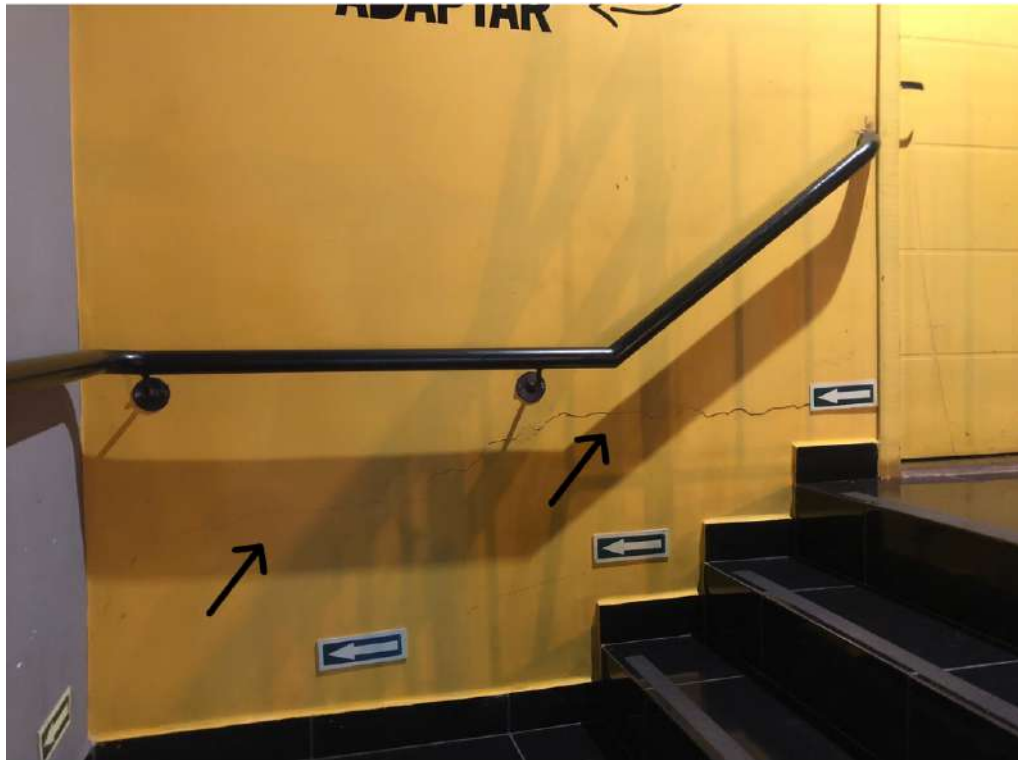
Figura 19 - Parede da escada para o primeiro andar com a ocorrência de fissuras.

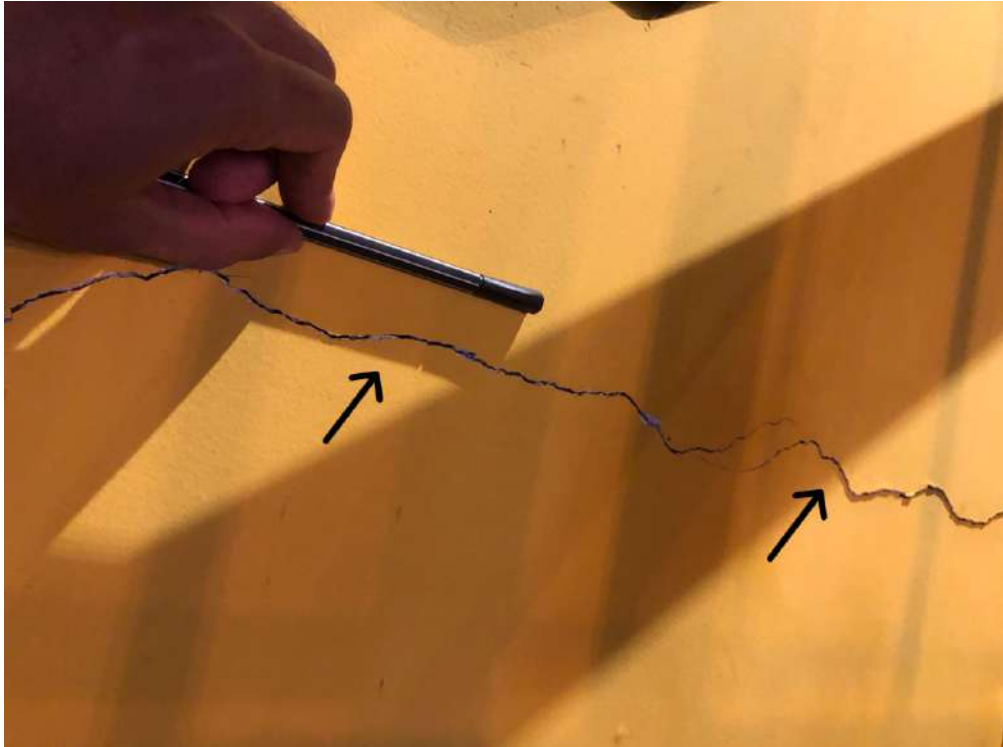
**Figura 20 - Parede da escada para o primeiro andar com a ocorrência de fissuras.**

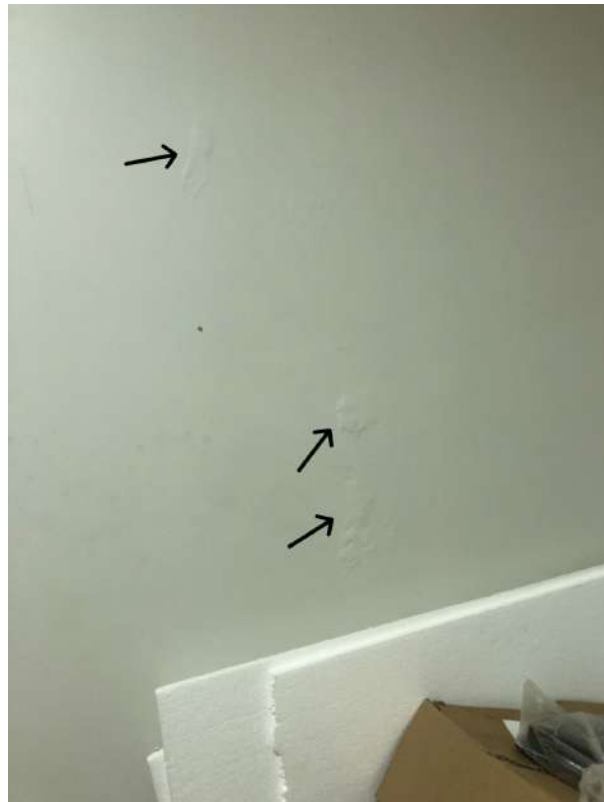
**Figura 21 - Parede do quarto 1 do primeiro andar com a ocorrência de bolhas devido a umidade.**

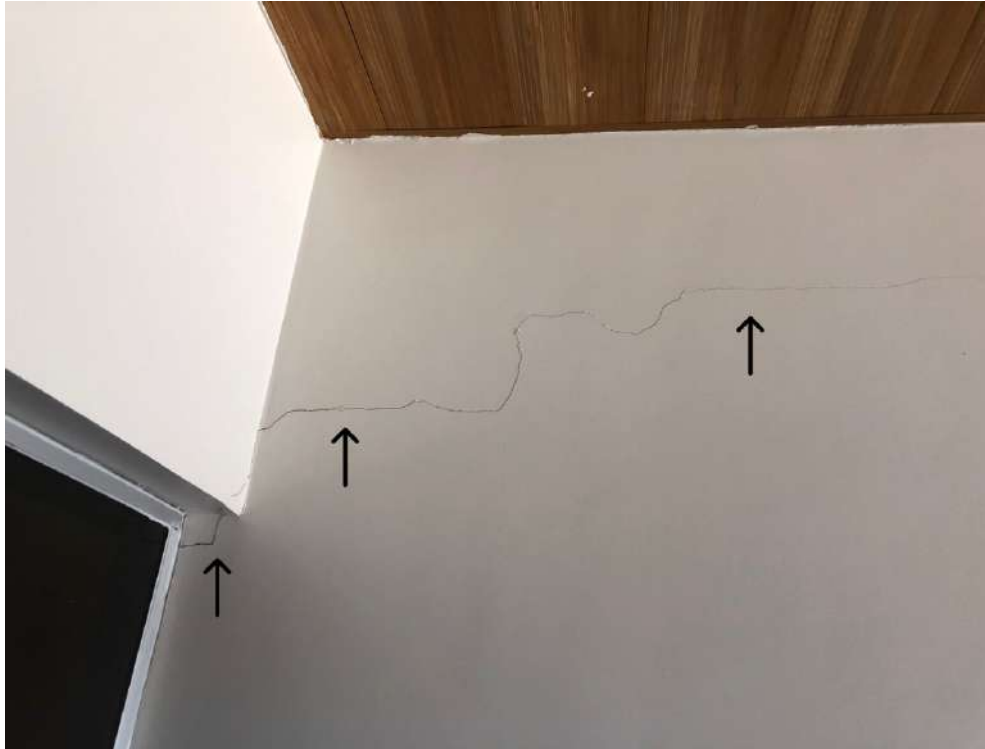
**Figura 22 - Parede do quarto 1 do primeiro andar com a ocorrência de fissuras.**

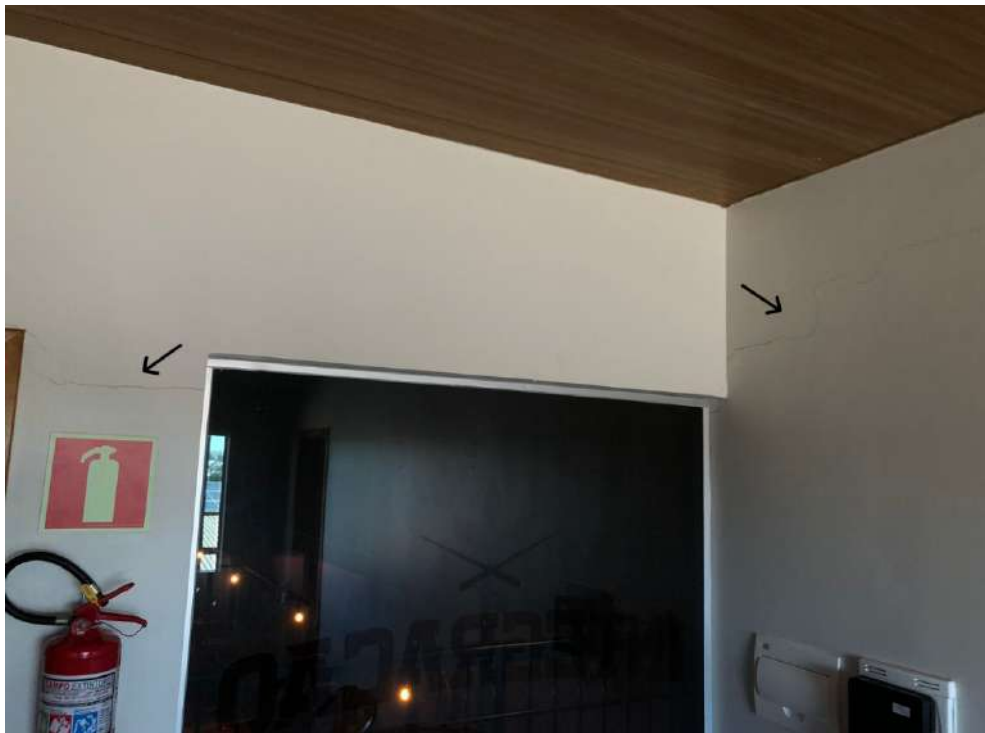
**Figura 23 - Parede do quarto 1 do primeiro andar com a ocorrência de fissuras.**

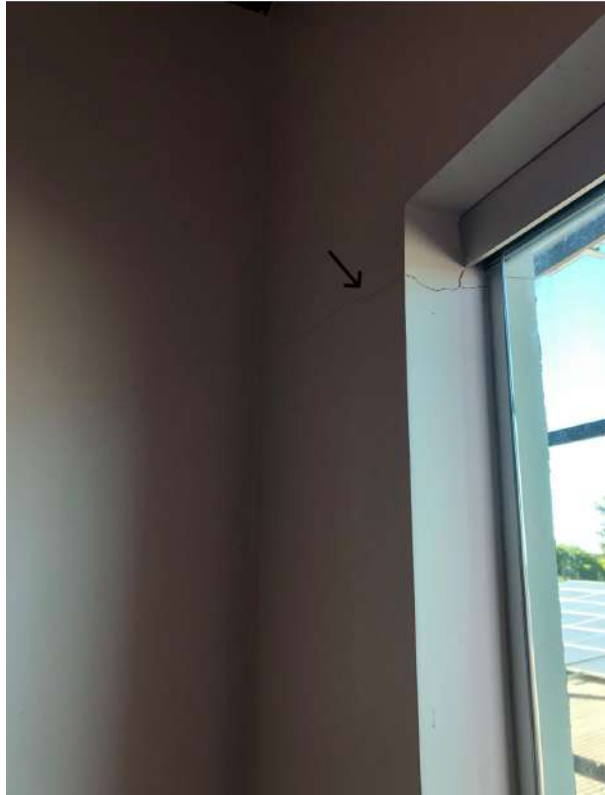
**Figura 24 - Parede do quarto 1 do primeiro andar com a ocorrência de fissuras.**

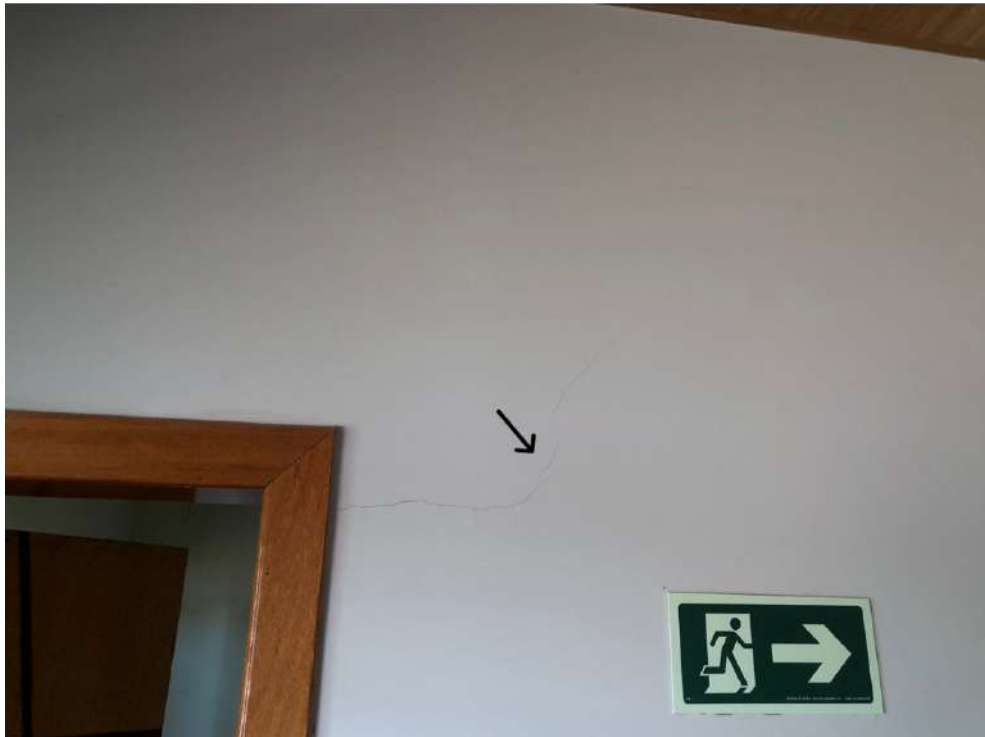
**Figura 25 - Parede do quarto 2 do primeiro andar com a ocorrência de fissuras.**

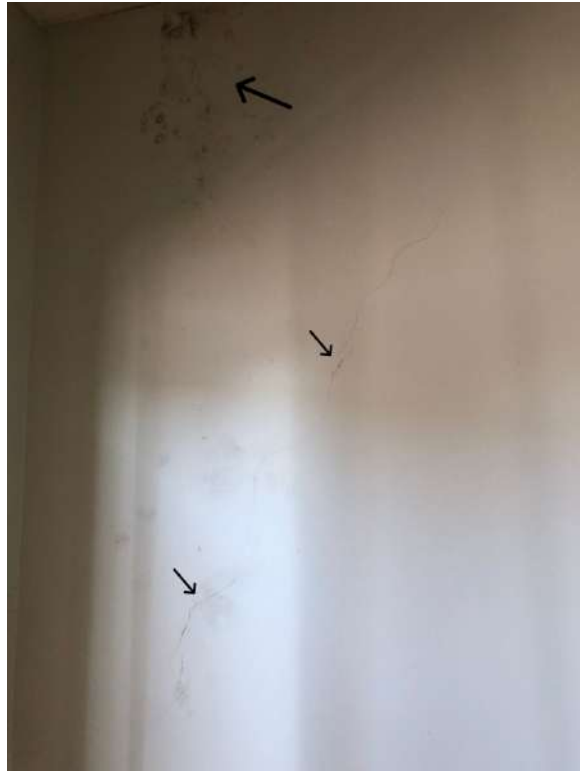
**Figura 26 - Parede do quarto 2 do primeiro andar com a ocorrência de fissuras e manchas devido a umidade.**

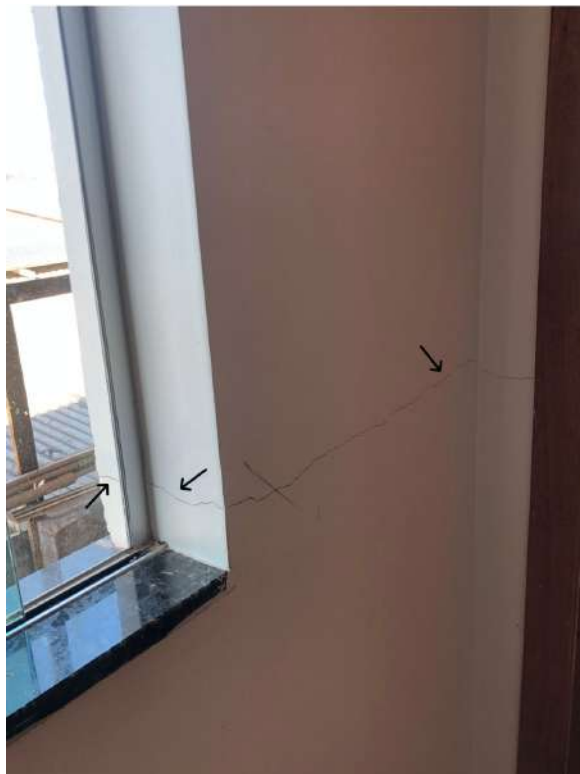
**Figura 27 - Parede do quarto 2 do primeiro andar com a ocorrência de fissuras.**

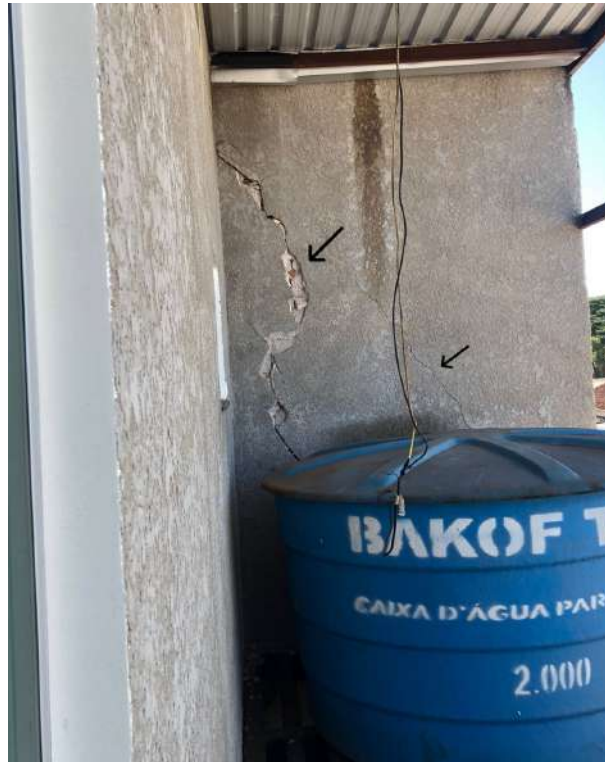
**Figura 28 - Parte dos fundos do muro de divisa com a ocorrência de fissuras.**

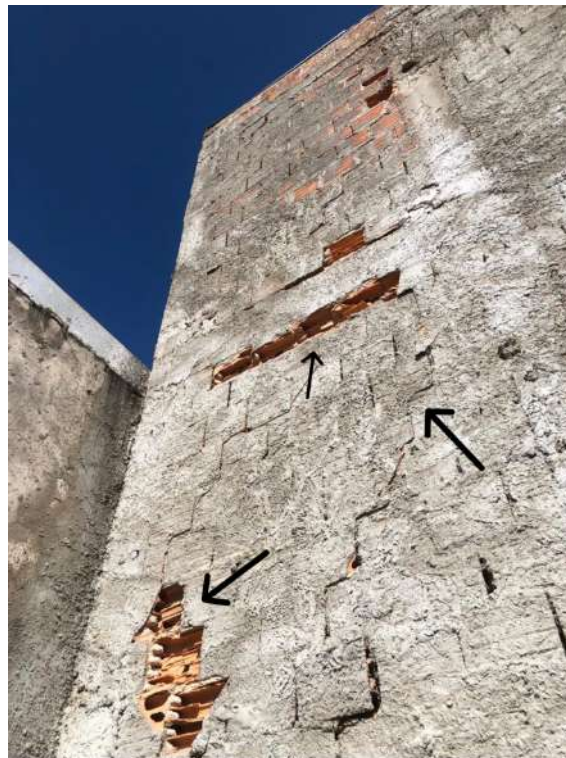
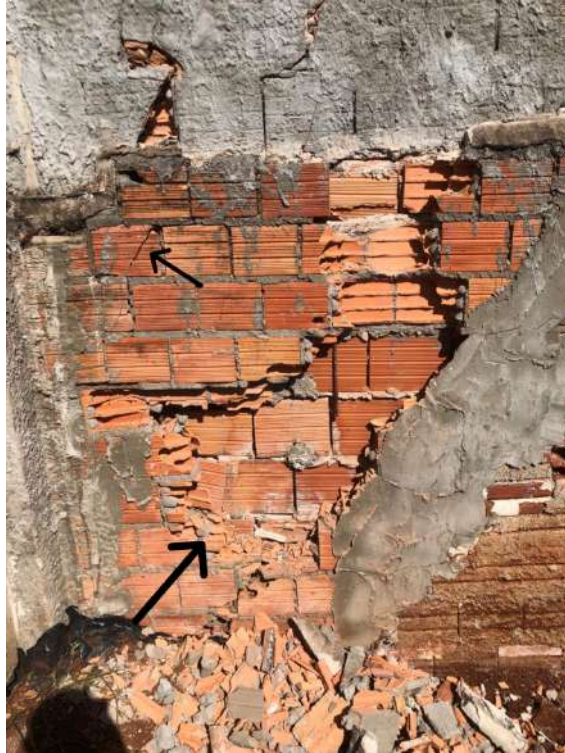
**Figura 29 - Outro lado do muro de divisa localizado nos fundos com a ocorrência de fissuras, descolamento do acabamento e quebra da alvenaria.**

Após análise, foi observado que a manifestação patológica observada nas Figuras 29 e 30 exigia mais atenção. Sendo assim, novamente utilizando o livro "Trincas em edifícios: causas, prevenção e recuperação" de Ercio Thomaz, publicado em 1986, como embasamento teórico sólido, pode-se determinar que a patologia é causada por um recalque diferencial no terreno, conforme mostrado na Figura 34.

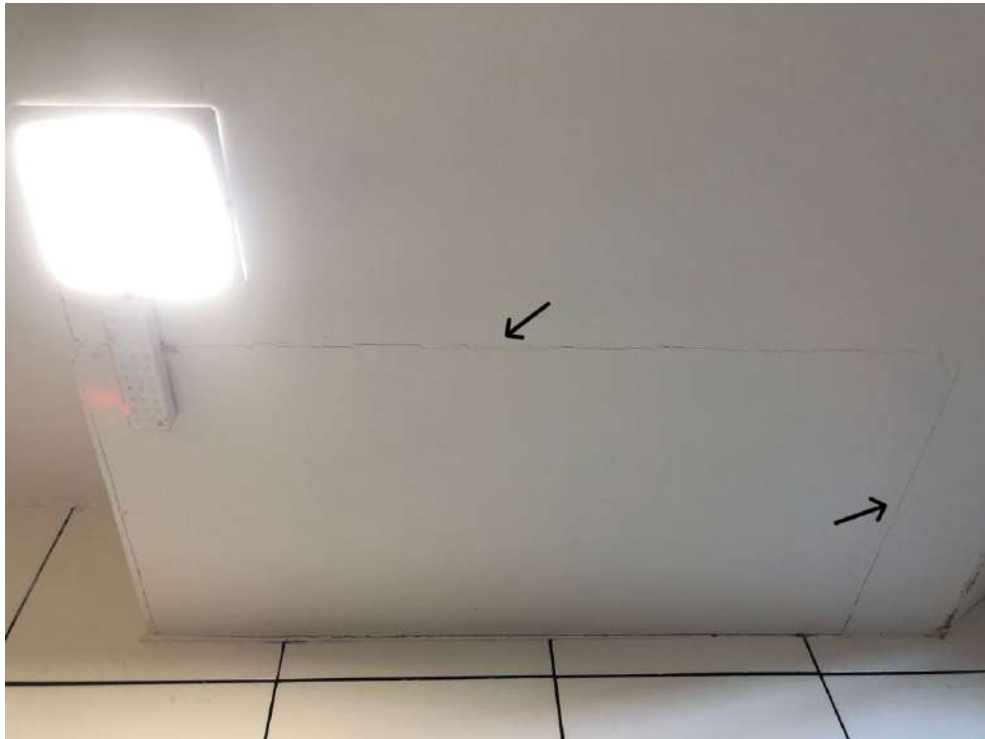
**Figura 31 - Teto da cozinha localizada no térreo com a ocorrência de fissuras.**

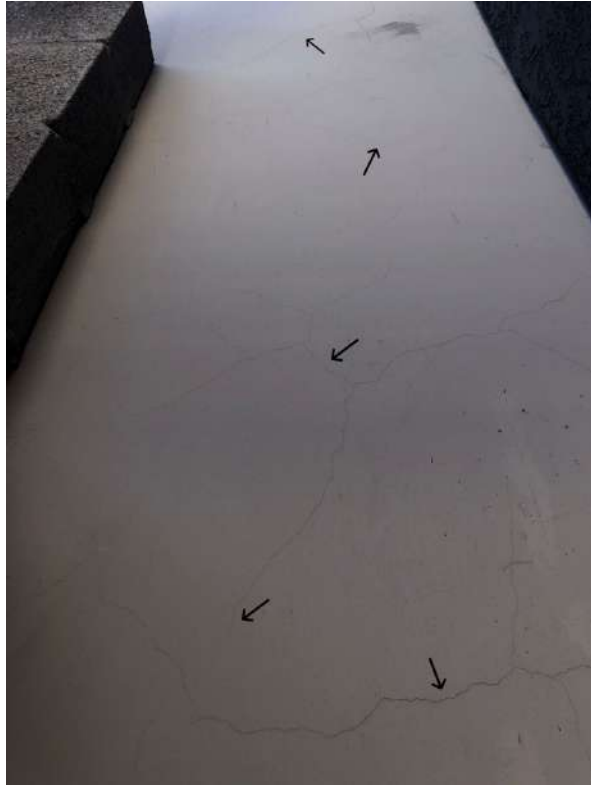
**Figura 32 - Parede da área coberta do térreo com a ocorrência de fissuras.**

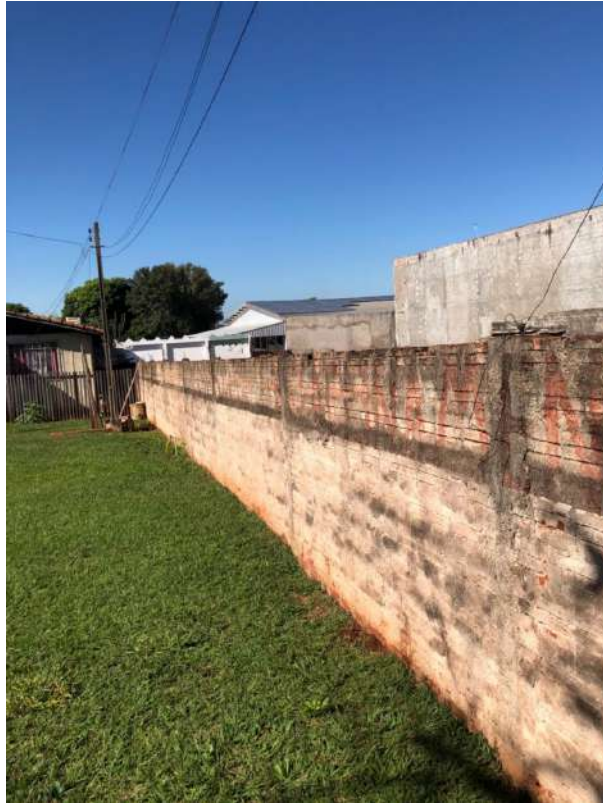
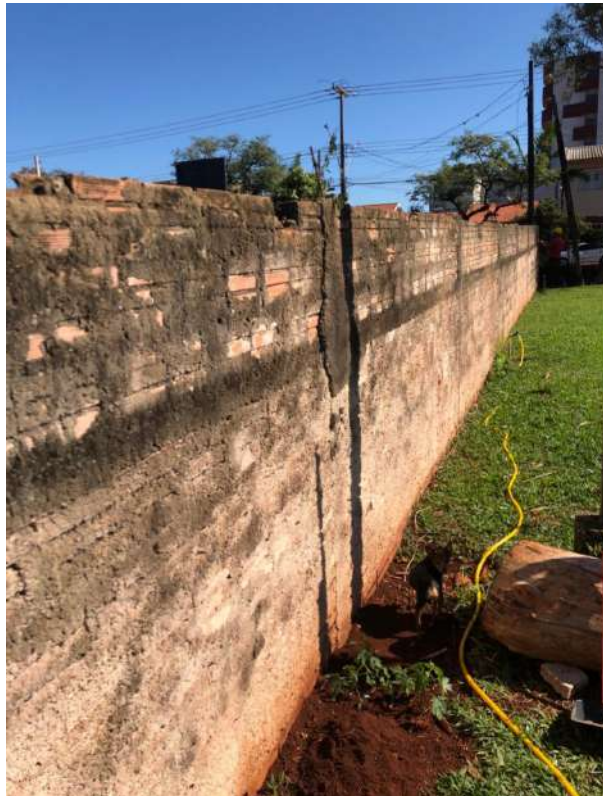
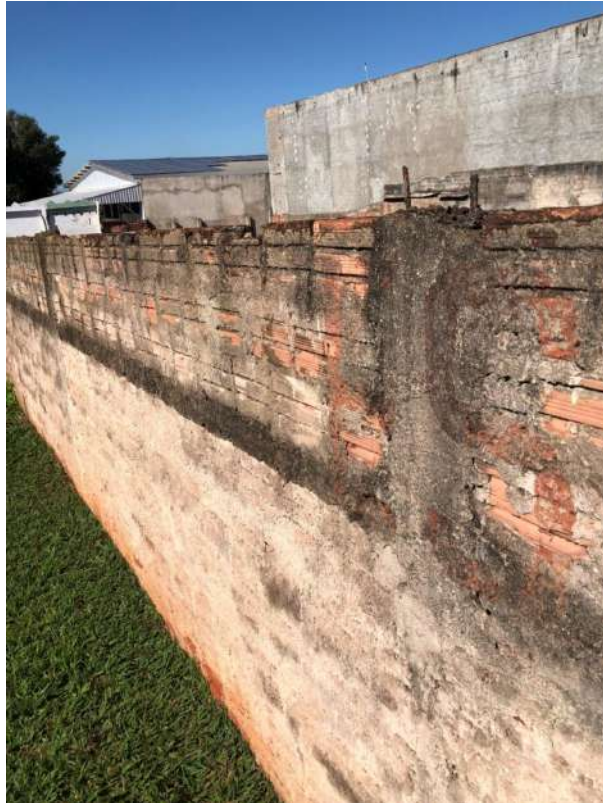
Após uma análise, não foi encontrada manifestação patológica no imóvel de madeira e no muro de divisa do terreno, levando apenas a reforçar que o descolamento do acabamento e a armadura dos pilares exposta pode favorecer para o aparecimento de patologias ao longo da estrutura.
