**ANÁLISE DE FALHAS E MANIFESTAÇÕES PATOLÓGICAS DURANTE A  
EXECUÇÃO DO SISTEMA CONSTRUTIVO EM PAREDES DE CONCRETO  
MOLDADAS IN LOCO**

**Analysis of failure and pathological manifestations during the execution of the  
construction system in concrete walls molded on site**

Trabalho de conclusão de curso de graduação  
apresentada como requisito para obtenção do título de  
Bacharel em Engenharia Civil da Universidade  
Tecnológica Federal do Paraná (UTFPR).  
Orientador(a): Lucia Bressiani.

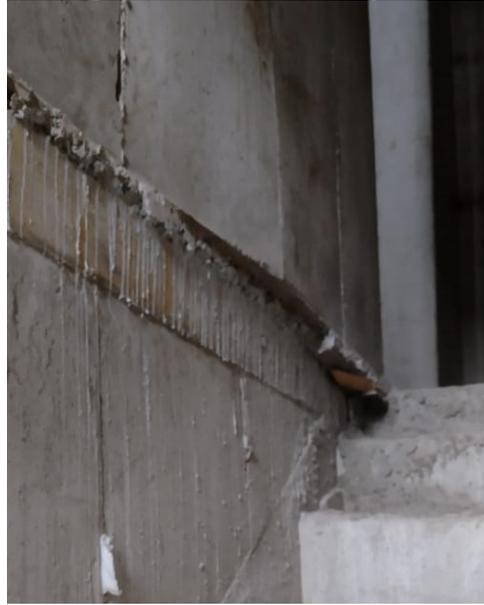
**Figura 15 – Abertura de placa**

Nota-se se que as principais causas das aberturas de placas estão relacionadas com a mão de obra e ao material, pois, neste caso pode haver a falta de

Dentre as correções citadas, a mais utilizada em obra foi a segunda e terceira opção, pois as aberturas de placas que foram identificadas *in loco*, em sua grande maioria, geraram grandes ressaltos e desalinhamentos sendo necessário o uso de martetele para sua regularização e em seguida utilizar argamassa ACII para dar acabamento nos locais onde houve essa regularização.

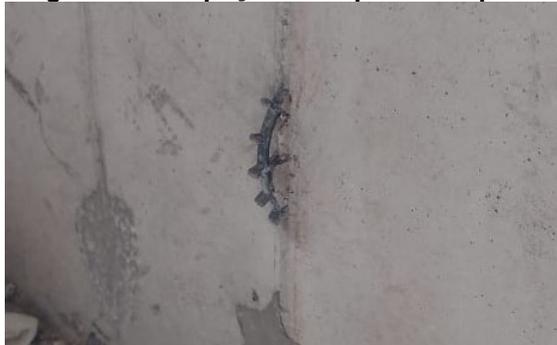
**Figura 18 – Espaçador de parede exposto**

Nota-se se que as principais causas das aberturas de placas estão diretamente relacionadas a falhas na mão de obra e no material. A solução adotada em obra para esta situação é retirar todo material das paredes utilizando uma marreta e uma talhadeira, caso estejam aparentes, e preencher os vazios com argamassa ACII.

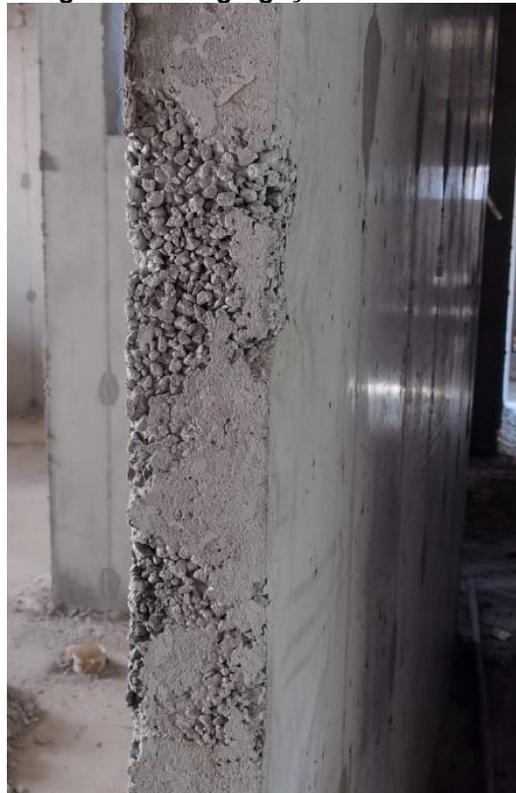
**Figura 20 – Segregação de materiais**

Nota-se que a falha na dosagem de concreto está relacionada a mão de obra e material, pois podem ocorrer erros no momento de dosagem do concreto e dos aditivos, assim como uma falha dos materiais. Já a falha no lançamento do concreto está relacionada com a mão de obra, método e máquina, pois podem haver falhas dos funcionários no momento da concretagem e a metodologia construtiva acaba fazendo com que a máquina lance o concreto com alturas acima da recomendação de norma (2 metros). Em função disso a estrutura fica suscetível a segregação de materiais.

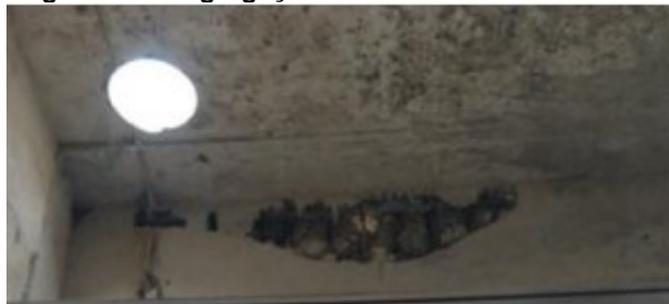
**Figura 23 – Segregação de materiais: falhas médias**

As falhas médias (Figura 23), que não chegam a atravessar os dois lados da parede ou laje, são tratadas da seguinte maneira:

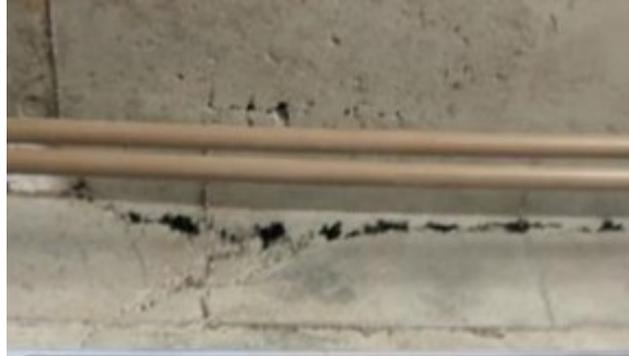
**Figura 24 – Segregação de materiais: falha pequena**

As falhas pequenas (Figura 24), onde não há armaduras expostas, são tratadas da seguinte maneira:

Dentre os três casos possíveis de segregação de materiais, foram encontradas na estrutura, em sua maioria, falhas pequenas (148 ocorrências) e, em pouquíssimos casos, falhas médias (5 ocorrências).

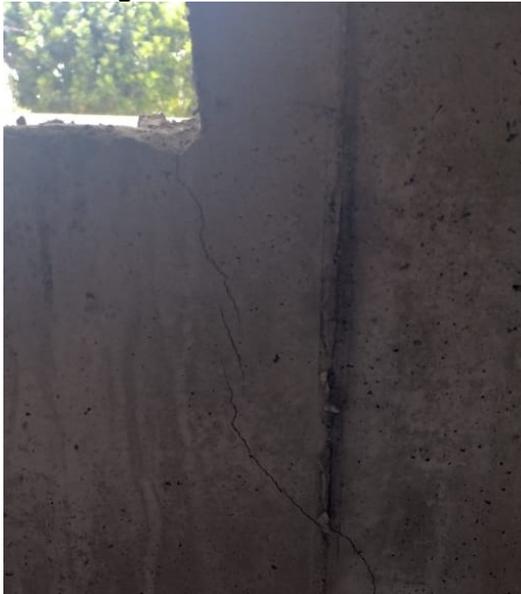
Figura 25 – Fissura a 45°

De acordo com a metodologia apresentada pela norma de inspeção predial, pode-se classificar as fissuras a 45° e 90° encontradas na estrutura com o grau de risco regular, uma vez que não causam prejuízos à operação direta do sistema, e geram pequena desvalorização no empreendimento.

As fissuras a 45° estão em 4° lugar somando 108 ocorrências na estrutura, e representam 12% das anomalias encontradas. Já as fissuras a 90° são as que tiveram menor frequência, ficando em 10° lugar com 12 ocorrências, representando 1% das manifestações patológicas encontradas, conforme apresentado na Figura 14.

Estas fissuras foram encontradas em sua grande maioria em cantos de vãos de portas e janelas, conforme Figura 25 e Figura 26, e podem ser causadas por diversos fatores como retração térmica, armadura insuficiente, sobrecarga na estrutura, processo de desfôrma com grande impacto ou a falta de cura.

Nota-se se que as principais causas do surgimento dessas fissuras estão relacionadas ao método executivo, as medidas adotadas em obra, ao material, ao meio ambiente e a mão de obra. Neste caso, algumas medidas seriam uma reavaliação as cargas e as armaduras da estrutura, assim como tomar os devidos cuidados no processo de desfôrma e cura.

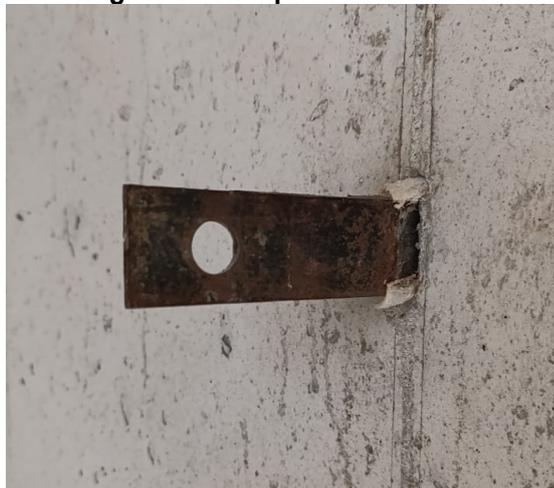
**Figura 29 – Faqueta concretada**

Nota-se se que as principais causas estão relacionadas a mão de obra e material. Neste caso, utilizar camisas protetoras de qualidade e atentar-se para que não sejam esquecidas, são procedimentos fundamentais para evitar esta falha executiva. A solução adotada em obra para esta situação é a seguinte:

É importante frisar que as faquetas devem ser sempre retiradas por inteiras, nunca devem ser cortadas.

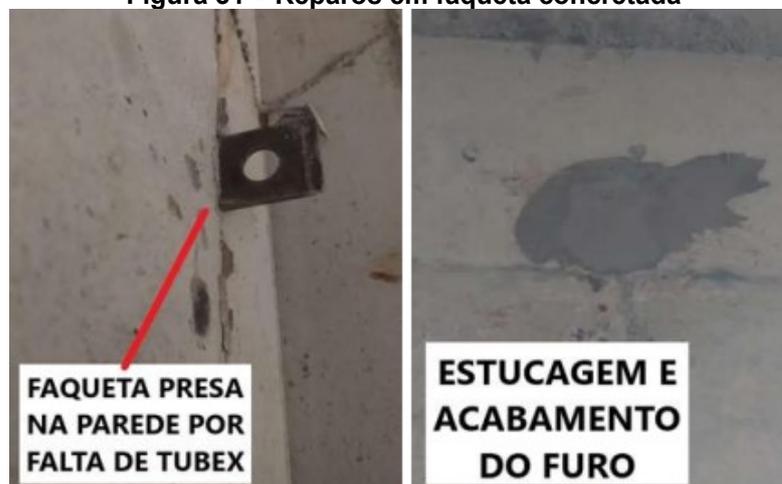
**Figura 31 – Reparos em faqueta concretada**

A Figura 31 apresenta imagens da faqueta presa e após o reparo.

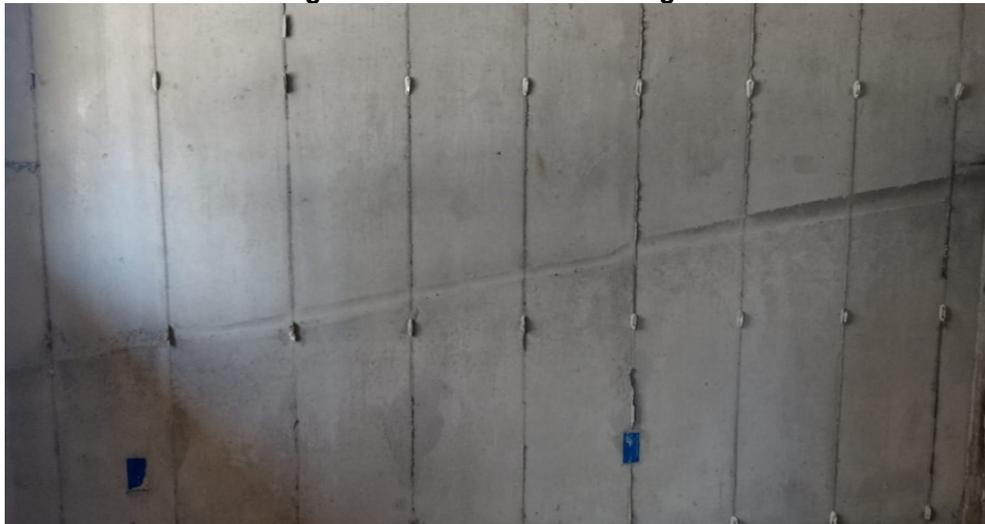
**Figura 32 – Junta de concretagem**

Nota-se se que as principais causas do surgimento dessas juntas estão relacionadas a máquina e ao material, uma vez que a demora entre caminhões e a rapidez no processo de cura do concreto autoadensável são as causas do problema. Neste caso, ter uma boa logística na etapa de concretagem se torna fundamental para que não aconteça esse tipo de falha.

As soluções adotadas em obra para estas juntas são os mesmos procedimentos adotados para o tratamento de fissuras, e este tratamento deve ser realizado tanto na parte interna quanto na parte externa do edifício.

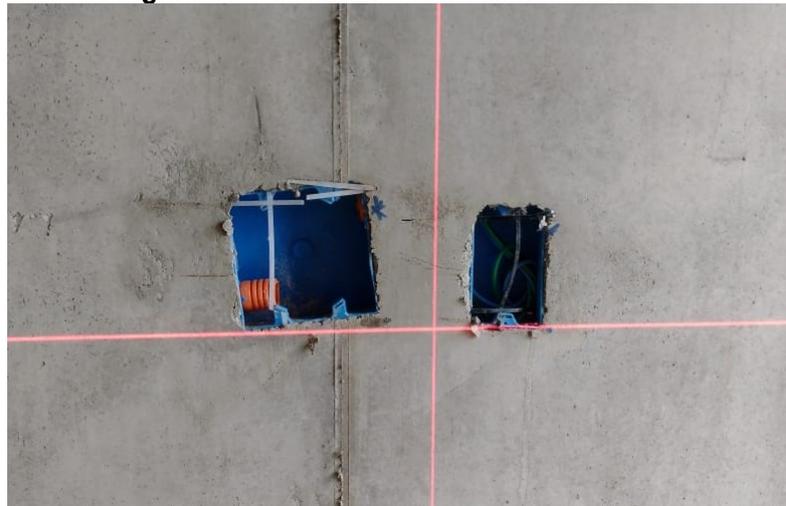
**Figura 34 – Caixinhas elétricas desalinhadas**

Nota-se que aproximadamente 13% das caixinhas elétricas instaladas na estrutura ficaram desalinhadas e tiveram que ser trocadas. Analisando as causas através do diagrama de Ishikawa, obtêm-se a representação apresentada na Figura 36.

Analisando as causas percebe-se que a causa raiz desta falha está relacionada a mão de obra. A solução adotada em obra é retirar todo o concreto ao redor das caixinhas utilizando um martelo rompedor (de 2 ou 5Kg) (Figura 37) e efetuar o chumbamento delas novamente (Figura 38) na parede com argamassa de areia e cimento.

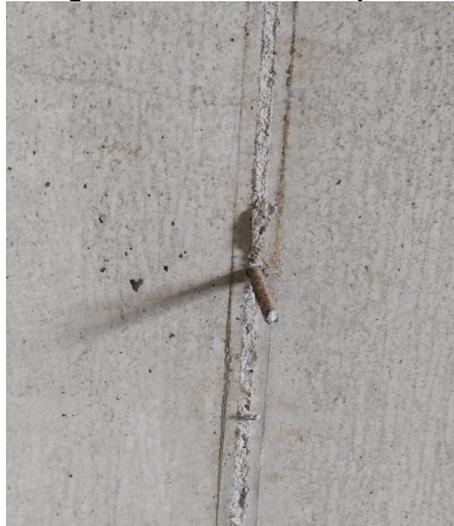
**Figura 39 – Armadura exposta**

Analisando a Figura 40 percebe-se que a causa raiz desta falha está relacionada a mão de obra e ao material. A solução adotada em obra segue as seguintes etapas:

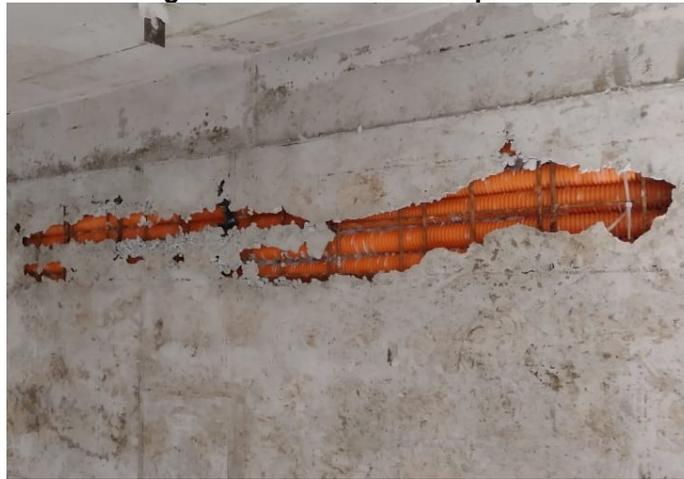
**Figura 42 – Eletrodutos expostos**

Analisando as causas percebe-se que a causa raiz desta falha está relacionada a mão de obra e ao material. A solução adotada em obra segue as seguintes etapas:

Em alguns casos, pode haver a necessidade de fazer uma fôrma de madeira (ou madeirite) com o mesmo formato da parede ou laje a ser reparada, fixando-a muito bem no local de reparação e fazendo com que a fôrma esteja bem vedada, para evitar vazamento da argamassa.
