**A INFLUÊNCIA DOS SISTEMAS DE DRENAGEM NA SEGURANÇA VIÁRIA:
ANÁLISE EM UM TRECHO DA BR-163, TOLEDO-PR**

**The influence of drainage systems on road safety: analysis of a section of BR-163,
Toledo-PR**

Trabalho de Conclusão de Curso de Graduação
apresentado como requisito para obtenção do título de
Bacharel em Engenharia Civil, da Universidade
Tecnológica Federal do Paraná (UTFPR).

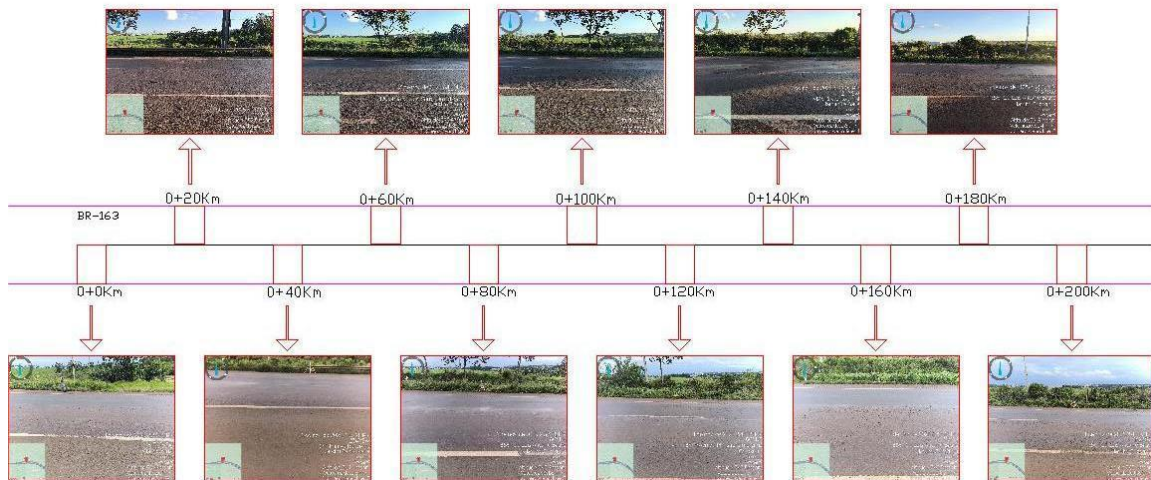
Figura 16 – Análise Visual dos Km 0+0 até 0+200

A consequência direta dessa falha estrutural é a alta incidência de Painéis/Buracos (E 5), que também registra 5 ocorrências. Este defeito demonstra que o trincamento por fadiga já evoluiu para a desintegração do revestimento. O cenário é complementado por Remendos (P 5) (3 ocorrências) e Trincas Transversais (TTC 1) (3 ocorrências). Em síntese, este subtrecho apresenta um estado crítico, caracterizado pela coexistência de falhas graves de deformação, superficiais e estruturais.

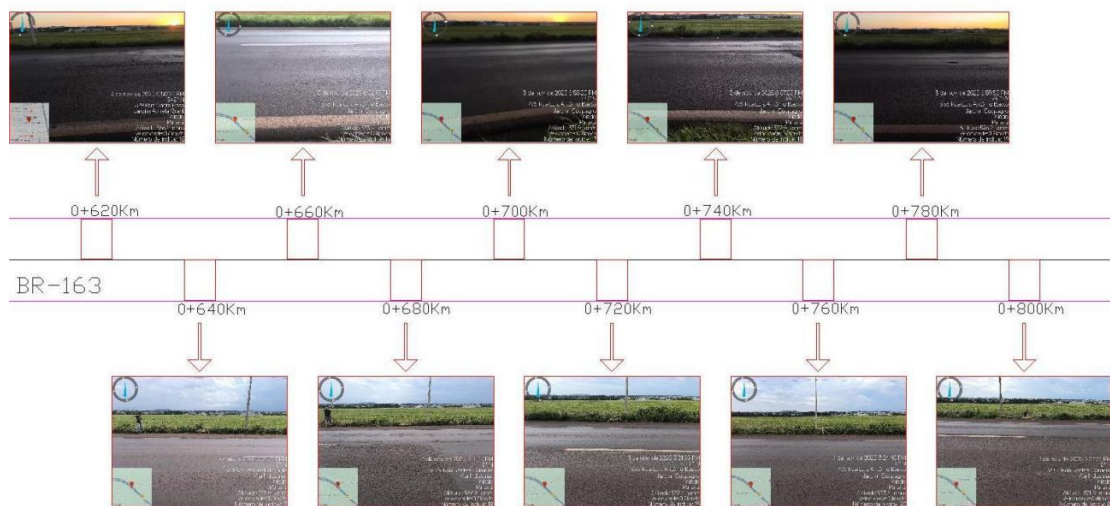
Figura 22 – Análise Visual dos Km 0+620 até 0+800

O quarto subtrecho (estacas 0+620 a 0+800km) representado pelas (Figura 22) e (Figura 23) apresenta um perfil de falha fortemente concentrado em duas patologias principais:

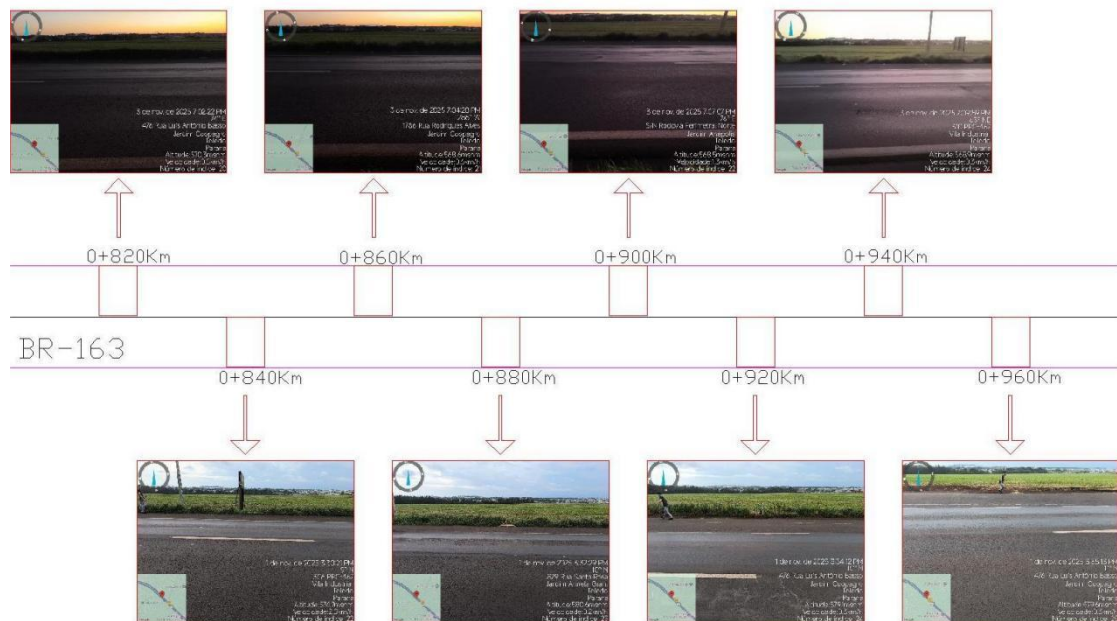
Figura 24 – Análise Visual dos Km 0+820 até 0+960

No último subtrecho analisado (estacas 0+820 a 0+940km) representado pelas (Figura 24) e (Figura 25), a degradação é novamente dominada por duas patologias principais: o Afundamento Plástico na Trilha de Roda (ATP) e o Desgaste (D), ambos com a frequência mais elevada de 7 ocorrências. Este dado indica que o modo de falha predominante continua sendo a deformação plástica da camada de rolamento e o seu desgaste superficial.

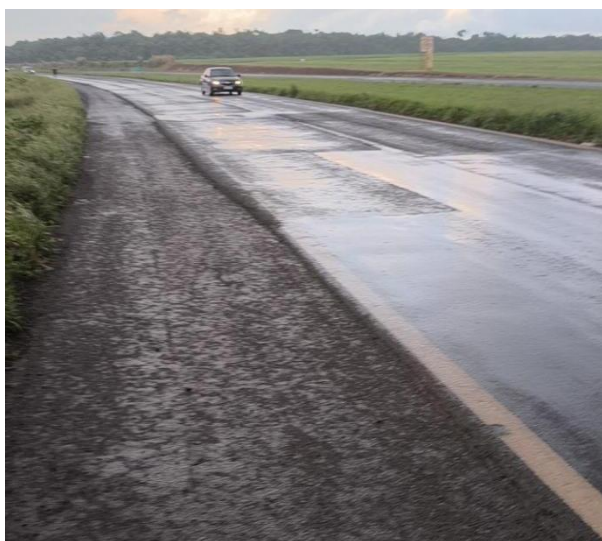
Figura 31 – Afundamento plástico com acúmulo de água na trilha de roda.

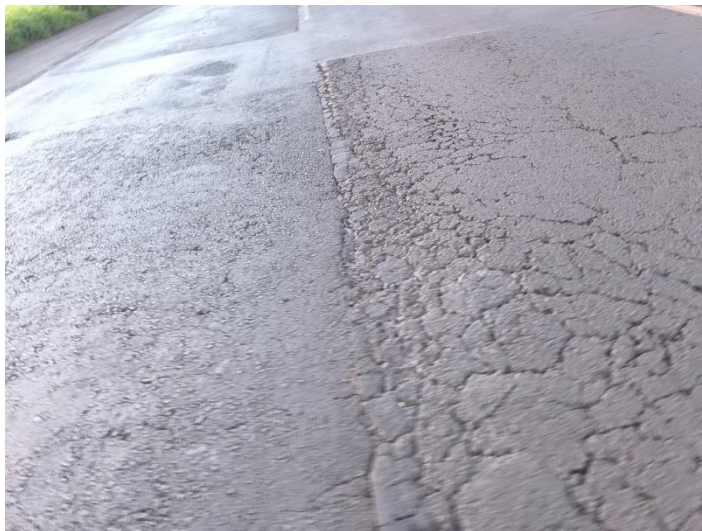
- Trincas interligadas tipo couro de jacaré: Associadas à perda de suporte do subleito por saturação hídrica. Esse tipo de trinca foi observado em regiões de acúmulo de

Figura 32 – Trincas interligadas com erosão nos bordos.

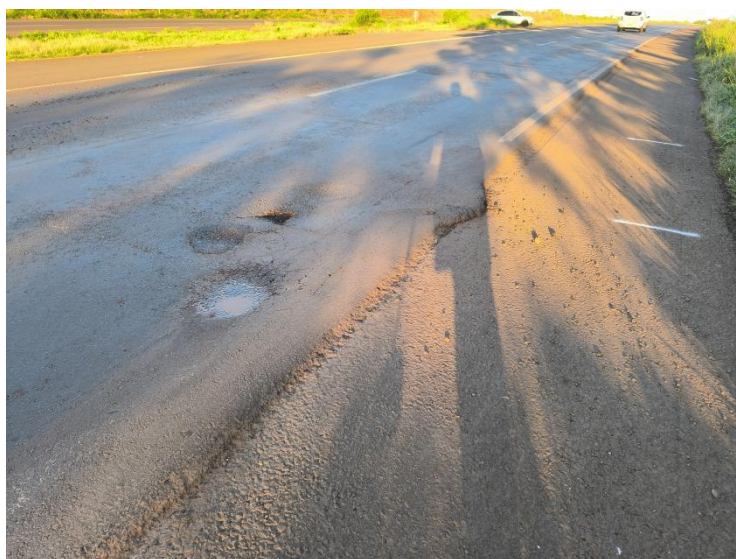
- **Panelas e buracos:** Representam a fase final da deterioração, surgindo onde houve infiltração contínua e perda de agregados. Além de comprometer o conforto, oferecem alto risco de acidentes, principalmente para motociclistas. Figura 33 mostra um exemplo de panela aliada a um ponto de escorregamento lateral do pavimento, essa fotografia foi obtida em uma das estações avaliadas.

Figura 33 – Formação de panelas em zonas com drenagem ineficiente.

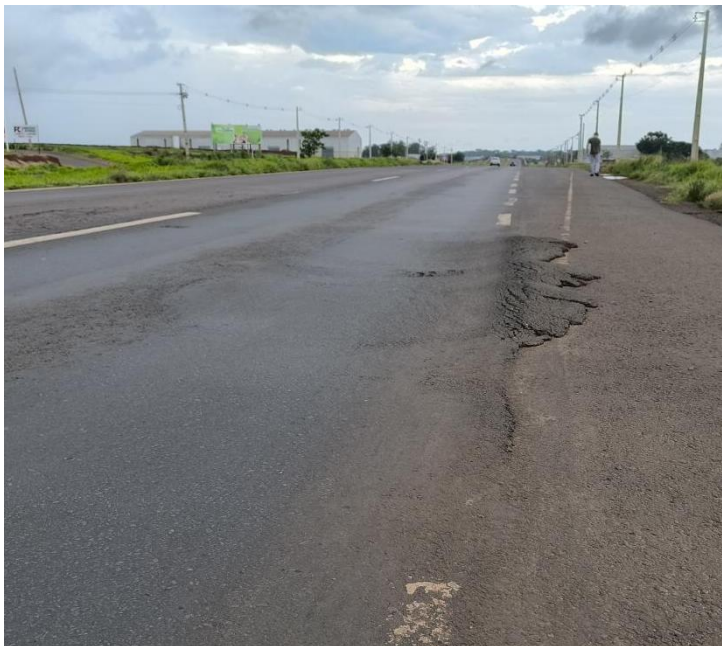
- Escorregamentos laterais: Identificados nas margens da pista, geralmente nos locais onde a incio de abertura de panelas. Esse tipo de erosão dificulta o escoamento lateral de pista, intensificando a infiltração lateral e a desagregação do CBUQ (DNIT, 2006). A Figura 34 representa um escorregamento lateral em estágio avançado, representando sérios riscos à segurança da via.

Figura 34 – Erosão lateral em pontos de surgimento de panelas.
