**UNIVERSIDADE TECNOLÓGICA FEDERAL DO PARANÁ**

**ANÁLISE DO SISTEMA DRYWALL UTILIZADO COMO VEDAÇÃO INTERNA NA  
CONSTRUÇÃO CIVIL: ESTUDO DE CASO**

Trabalho de Conclusão de Curso de Graduação  
apresentado como requisito para obtenção do título  
de Bacharel em Engenharia Civil, da Universidade  
Tecnológica Federal do Paraná (UTFPR).  
Orientador: Rodrigo Cesar Pierozan.

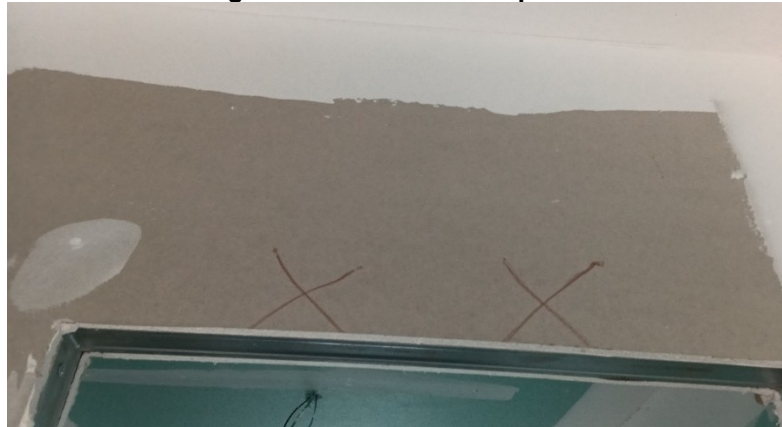
**Fotografia 19- Ausencia de parafuso**

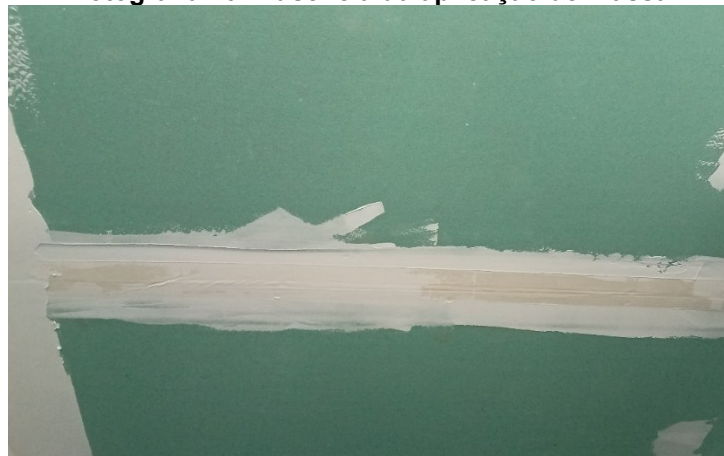
A segunda não conformidade encontrada foi relacionada ao acabamento com fita e massa. Na Fotografia 20, observa-se a falta da aplicação da segunda demão de massa sobre a fita.

**Fotografia 20- Ausencia da aplicação de massa**

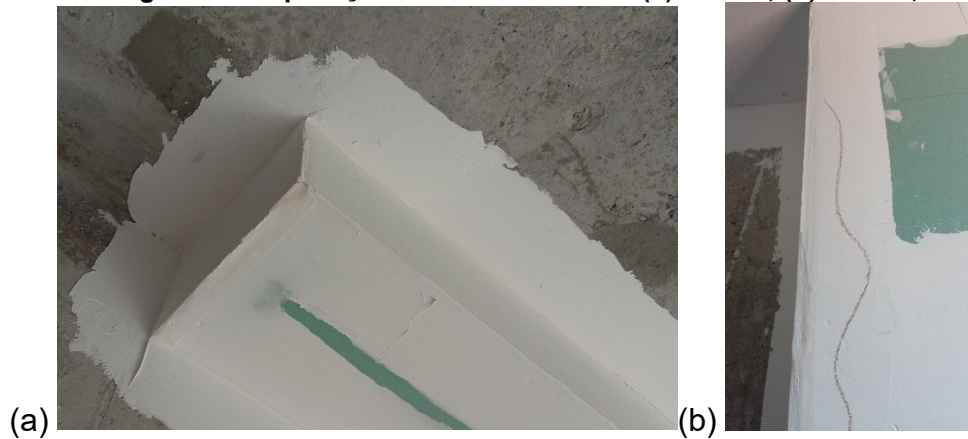
Já nas Fotografia 21, foram identificadas irregularidades no acabamento da massa, sendo uma localizada na sanca e outra no shaft. Essas falhas podem comprometer a qualidade da pintura posteriormente. Por esse motivo, houve a reprovação, sendo necessária uma nova aplicação de massa para corrigir as imperfeições e garantir um acabamento adequado.

**Fotografia 21- Aplicação incorreta de massa(a) Vista 1; (b) Vista 2;**

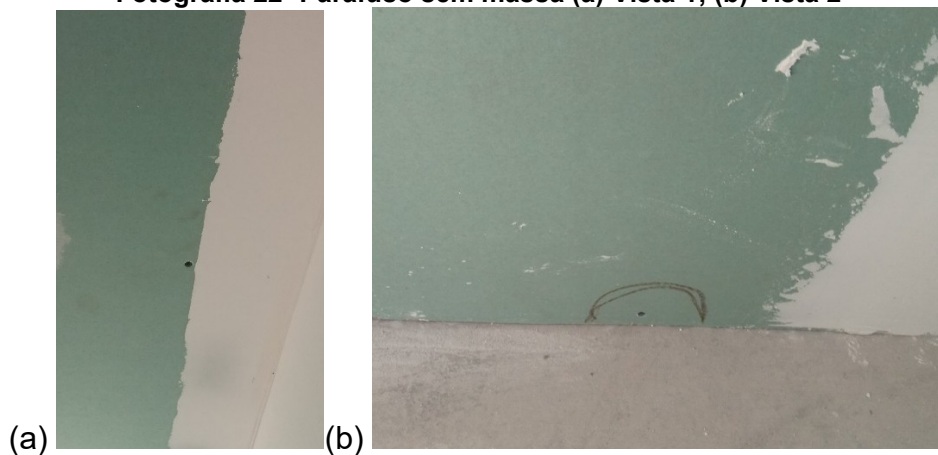
Por fim, ainda relacionada a essa mesma não conformidade, foram identificados dois pontos no banheiro onde não havia sido aplicada massa sobre a cabeça dos parafusos, conforme mostrado na Fotografia 22. Para a correção, foi necessária a aplicação de massa nesses locais, garantindo o acabamento adequado da superfície.

**Fotografia 22- Parafuso sem massa (a) Vista 1; (b) Vista 2**

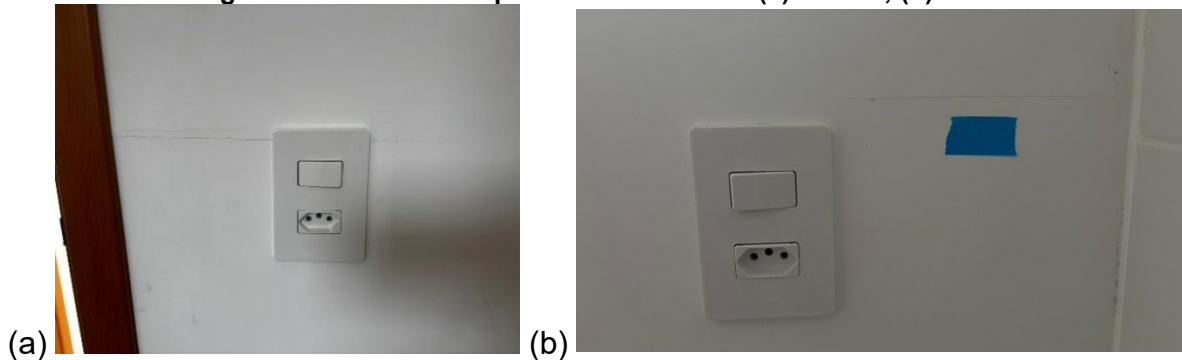
A fissura mais recorrente encontrada após a análise das falhas executivas apresentadas nos apartamentos foi a localizada na parede do banheiro, próxima ao interruptor, conforme apresentado na Fotografia 19. A origem do problema não está relacionada ao ponto elétrico, mas sim à junta entre duas chapas. Esse tipo de fissura ocorre, em geral, quando as chapas são fixadas com afastamento superior a 3mm entre si, excedendo o limite recomendado e comprometendo o desempenho do tratamento da junta.

**Fotografia 23 - Fissura na parede do banheiro: (a) Vista 1; (b) Vista 2**

Para a correção da fissura, recomenda-se a abertura da fissura ao longo da junta, seguida da aplicação da fita telada ou fita de papel microperfurada, dependendo do sistema adotado, para reforçar a união entre as placas e o posterior acabamento com massa.

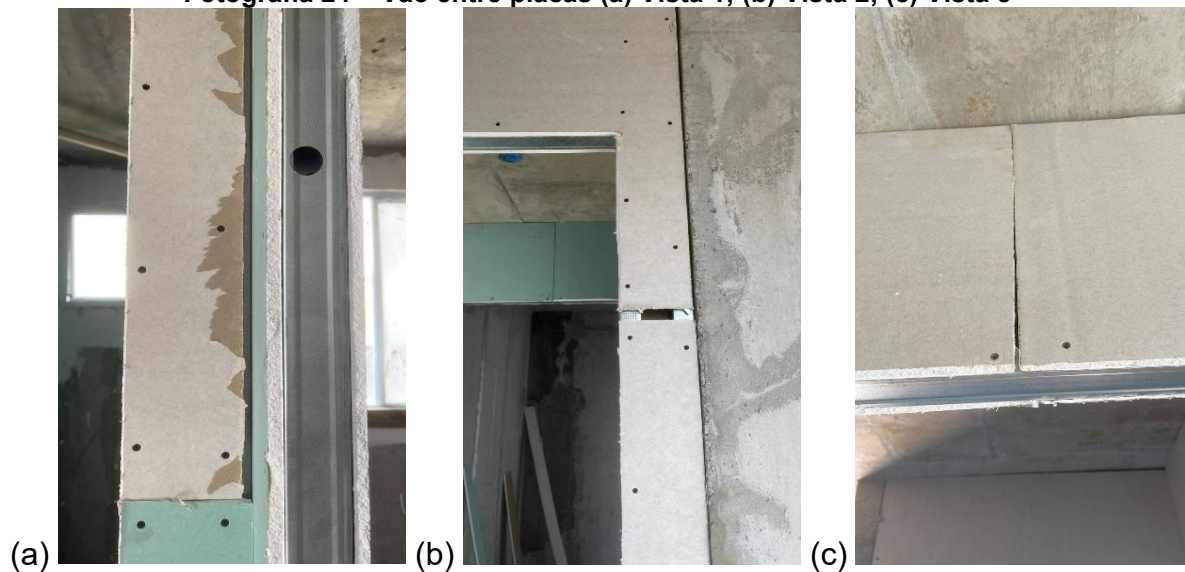
**Fotografia 24 – Vão entre placas (a) Vista 1; (b) Vista 2; (c) Vista 3**

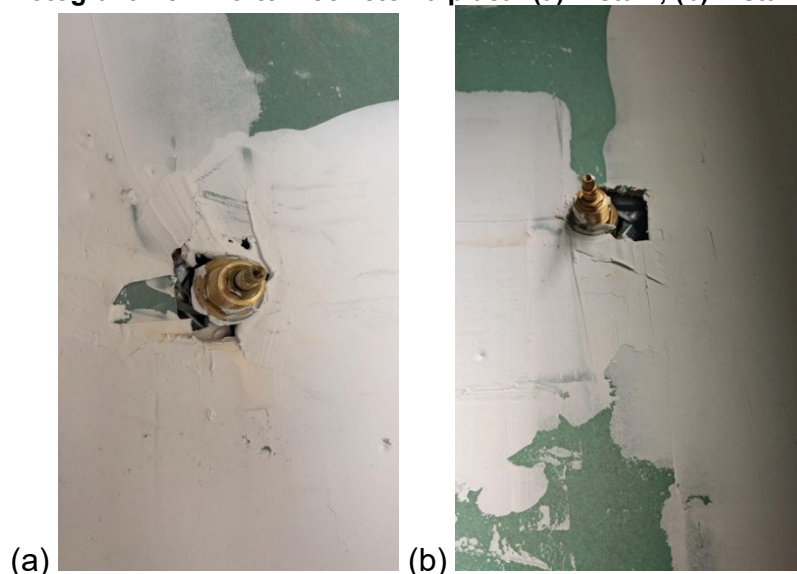
**Fotografia 25 – Corte incorreto na placa: (a) Vista 1; (b) Vista 2**

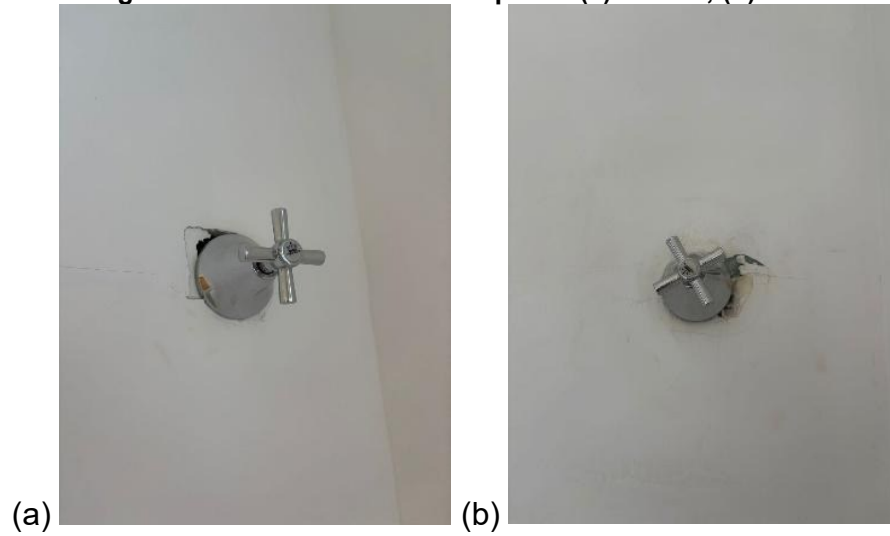
**Fotografia 26 – Corte incorreto na placa: (a) Vista 1; (b) Vista 2**

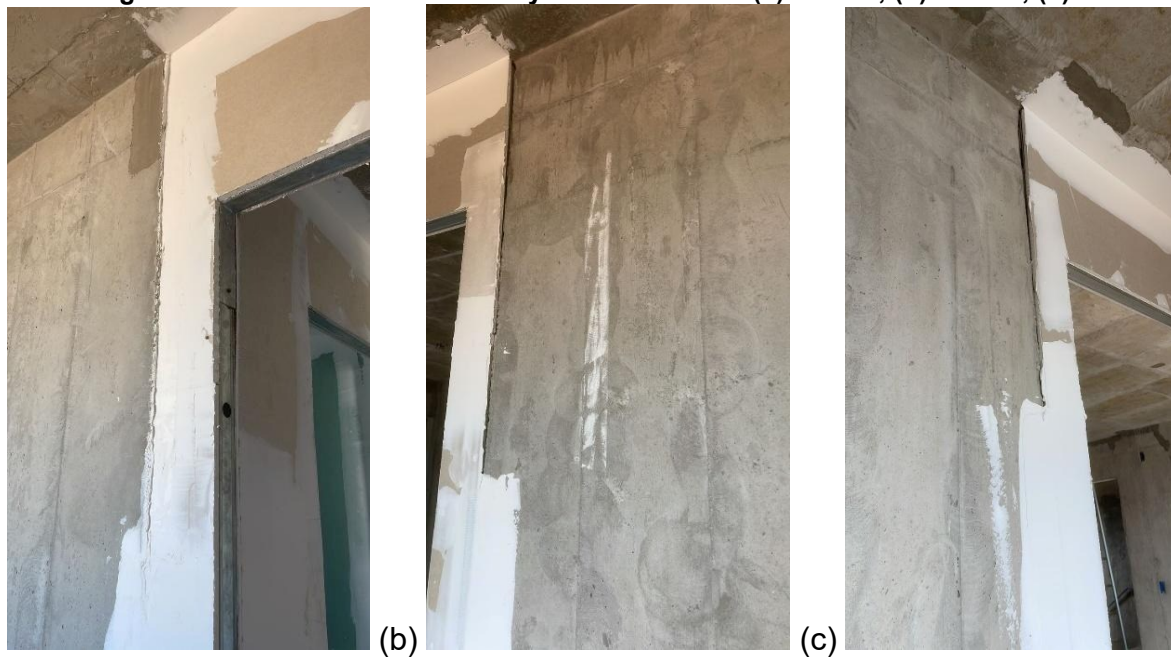
**Fotografia 27 – Desencontro entre drywall e concreto: (a) Vista 1; (b) Vista 2; (c) Vista 3**

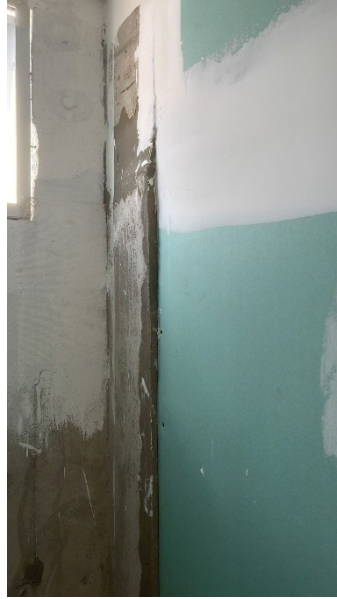
**Fotografia 28 – Desencontro entre drywall e concreto no banheiro**

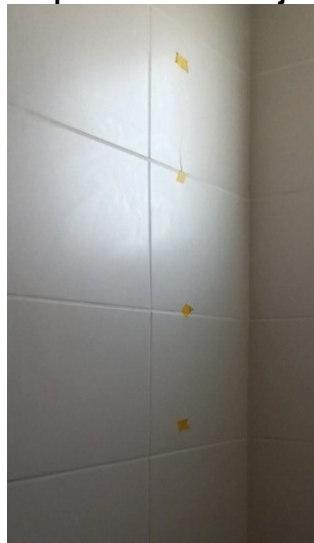
No caso do banheiro, como os materiais possuem comportamentos distintos de movimentação e deformação, pode gerar concentração de tensões no local e, em situações mais críticas, ocasionar fissuração dos revestimentos cerâmicos ao longo da altura da parede, conforme ilustrado na Fotografia 27.

**Fotografia 31 – Trinca presente no azulejo do banheiro**

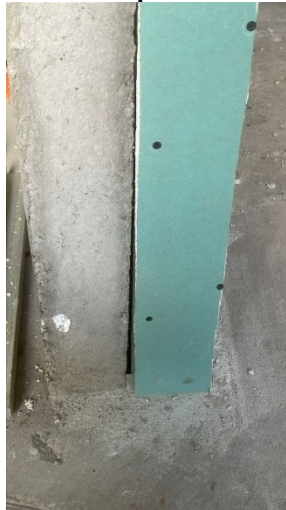
**Fotografia 32 – Desencontro presente na circulação**

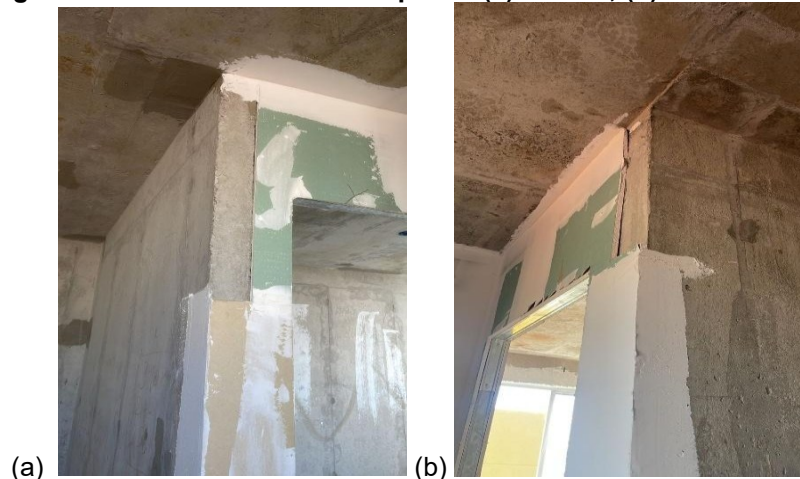
**Fotografia 33 – Corte incorreto na placa: (a) Vista 1; (b) Vista 2**

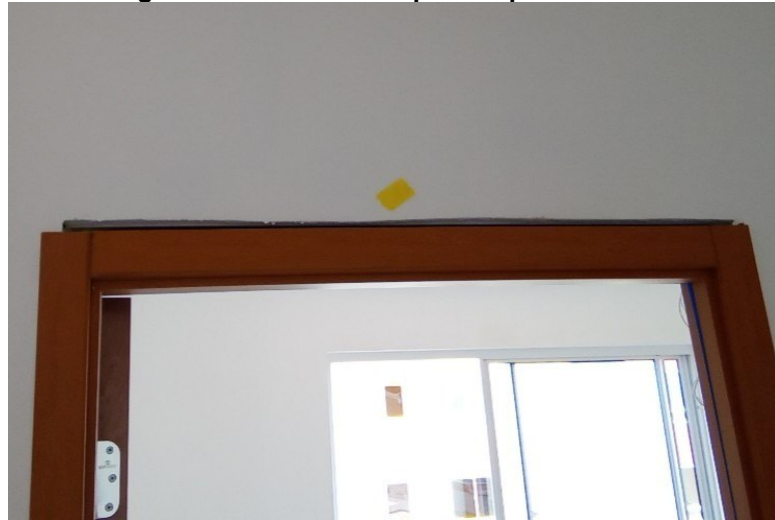
**Fotografia 34 – Vão entre porta e parede**
