**ANÁLISE DA ACESSIBILIDADE NAS CALÇADAS DO BAIRRO
JARDIM TROPICAL I, NO MUNICÍPIO DE CAMPO MOURÃO – PR**

TRABALHO DE CONCLUSÃO DE CURSO

CAMPO MOURÃO
2014

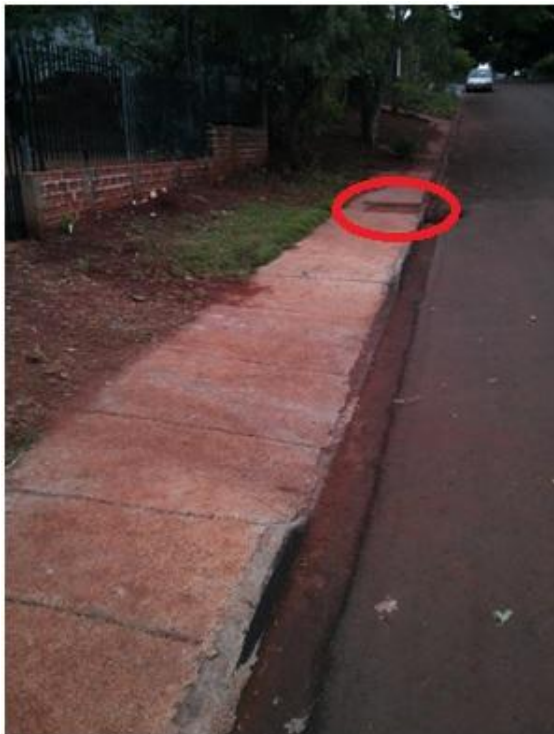
Obstáculos: Foram contabilizados 20 lotes, totalizando 64,48% com irregularidades tais como: tampas de bueiros desnivelados, postes no meio da faixa livre, dificultando a passagem dos pedestres, como mostra a fotografia 1 que apresenta a tampa do bueiro rebaixada, com relação ao nível do restante da

Fotografia 1 - Exemplo de obstáculos na faixa livre: tampa do bueiro desnivelada
Fonte: Autoria própria.

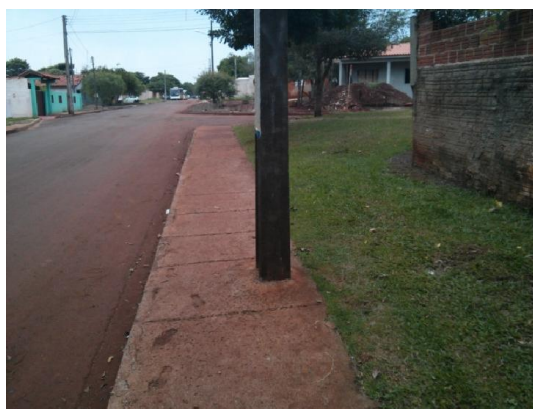
calçada. As fotografias 2 e 3 mostram postes posicionados no meio da faixa livre, dificultando e até podendo impedir a passagem dos usuários.

Fotografia 2 - Exemplo de obstáculos na faixa livre: poste
Fonte: Autoria própria.

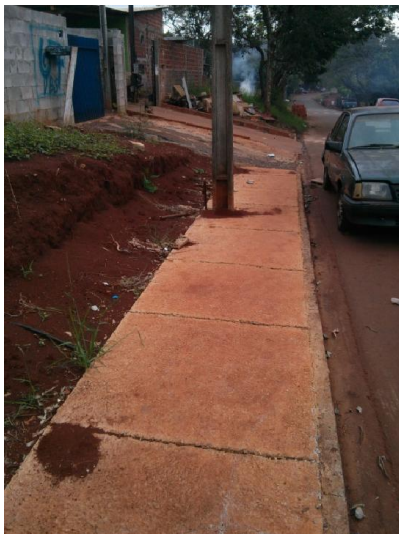
Fotografia 3 - Exemplo de obstáculos na faixa livre: poste
Fonte: Autoria própria.

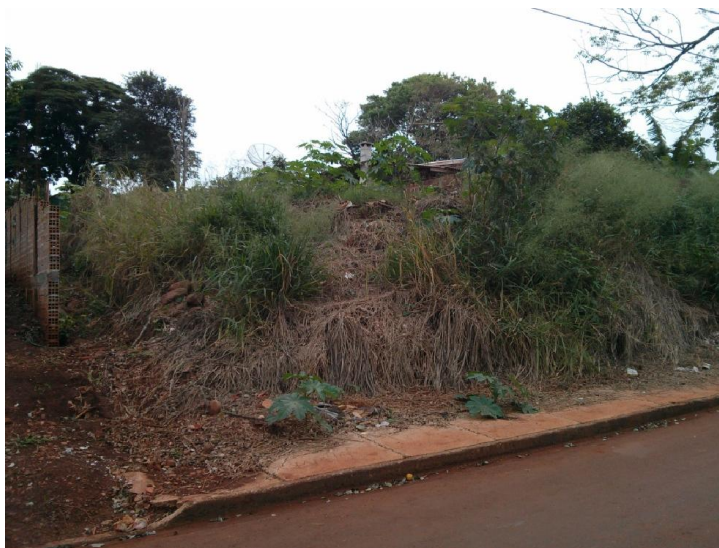
Outro fato foi observado, mas que não foi contabilizado como irregular, foi o estado de conservação dos lotes, como a vegetação cobrindo parte da calçada, como mostram as fotografias 4 e 5.

Fotografia 4 - Exemplo de obstáculos na faixa livre: vegetação cobrindo parte da calçada
Fonte: Autoria própria.

As fotografias 4 e 5 acima mostram a vegetação cobrindo parte da calçada. Esta conservação e manutenção é responsabilidade dos moradores em alguns casos, como mostra a fotografia 4, porém em outros, é responsabilidade do município como mostra a fotografia 5.

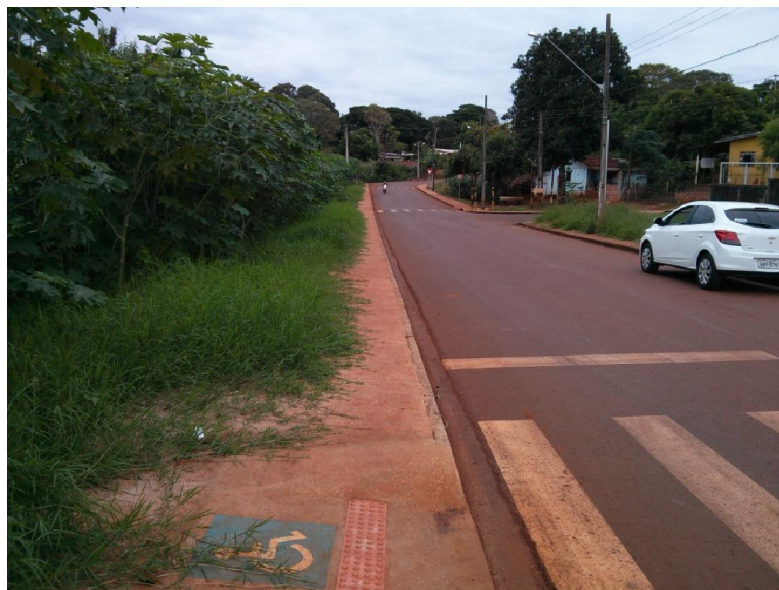
Fotografia 5 - Exemplo de obstáculos na faixa livre: vegetação cobrindo parte da calçada
Fonte: Autoria própria.

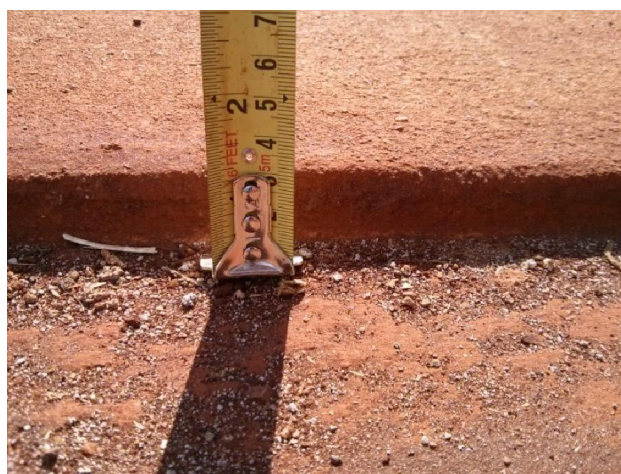
Desnível entre asfalto e final da rampa acessível: De acordo com a NBR 9050 (2004), desnível entre o leito carroçável (asfalto) e o término do rebaixamento da calçada não pode existir, a norma diz que se pode ignorar desnível de até 5mm, mas entre 5 e 15mm deve-se considerar rampas com 50% de inclinação. Apenas uma rampa foi aprovada, enquanto as demais apresentaram desníveis muito diferentes do que a norma exige como pode ser comprovado com a ajuda da fotografia 6.

Fotografia 6 - Desnível entre asfalto e final da rampa acessível
Fonte: Autoria própria.

A fotografia 6 mostra uma das rampas com um desnível entre o asfalto e a rampa acessível de 30mm, o que é muito superior aos 5mm exigidos pela norma que podem ser ignorados. Essa medida é superior aos 15mm em que a norma exige uma rampa de 50%.

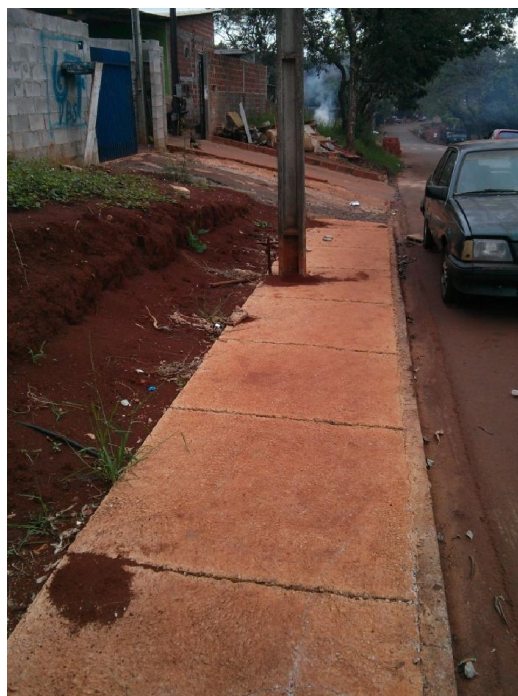
**Fotografia 7 - Diferença entre dois lotes: um com calçada e outro sem
Fonte: Autoria própria.**

A fotografia 7 ajuda a entender o caso, pode-se observar uma calçada executada nesse lote em que se encontra um carro estacionado, porém mais ao fundo é possível ver o lote seguinte apenas com a rampa de acesso do automóvel feita. Isso ocorre devido às árvores que impedem a continuação da execução da faixa livre.

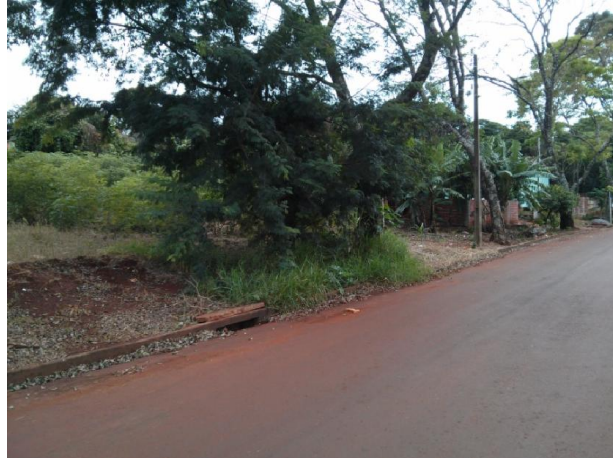
Na análise, ficou evidenciado que 13 lotes dos 44 analisados não tem calçadas, isso ocorre devido à existência de árvores no exato local em que deveriam ser executadas as calçadas. As fotografias 7, 8 e 9 a seguir vão ajudar a compreender melhor a situação.

Fotografia 8 - Lotes sem calçada devido a existência de árvores
Fonte: Autoria própria.

As fotografias 8 e 9 mostram lotes que apresentam apenas a rampa de acesso do automóvel, pois a execução da faixa livre foi impossibilitada devido à existência das árvores.

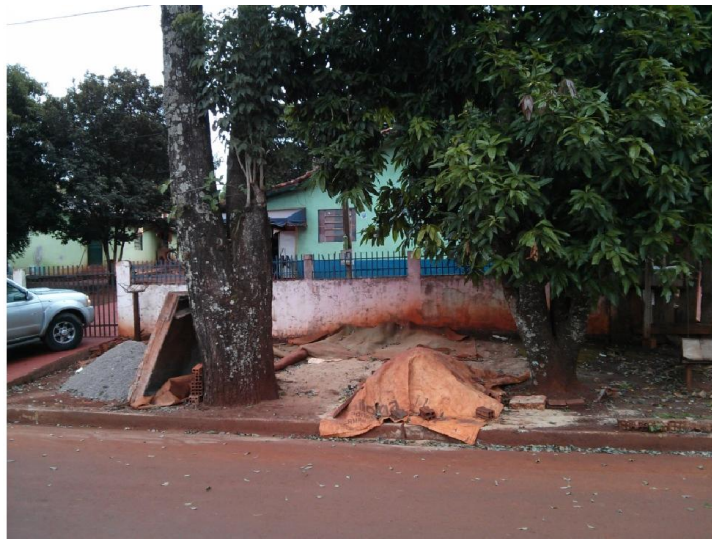
Fotografia 9 - Lotes sem calçada devido a existência de árvores
Fonte: Autoria própria.
