**ANÁLISE DA ACESSIBILIDADE AOS PORTADORES DE
NECESSIDADES ESPECIAIS NO CALÇAMENTO PÚBLICO DA
REGIÃO CENTRAL DE CAMPO MOURÃO-PR**

TRABALHO DE CONCLUSÃO DE CURSO

2014

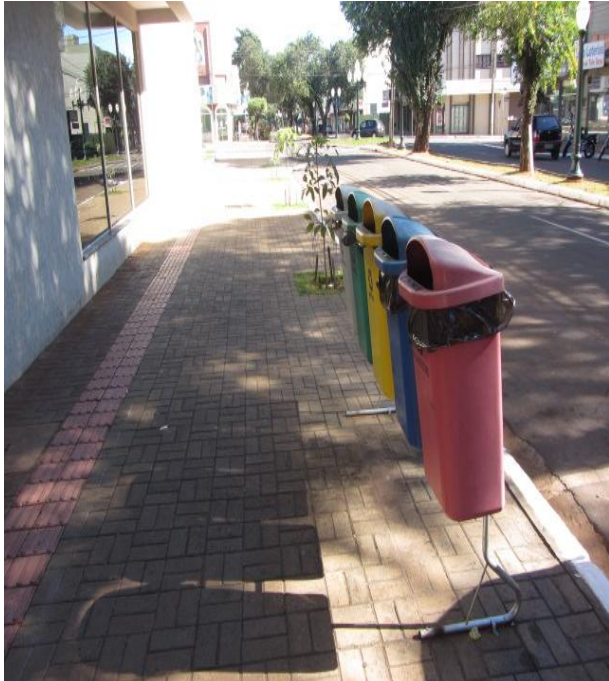
obstáculos. A vegetação e os demais objetos estão corretamente na faixa de serviço(figura 23). A rampa também está de acordo, com presença do piso-tátil e dimensionamentos padrões(figura 24).

Figura 23- Calçada ideal
Fonte: autor(2014)

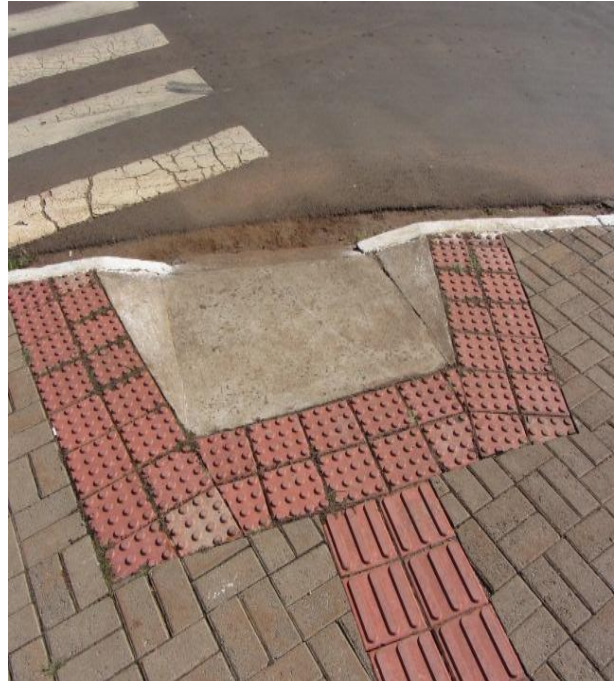
Figura 24- Rampa ideal
Fonte: autor(2014)

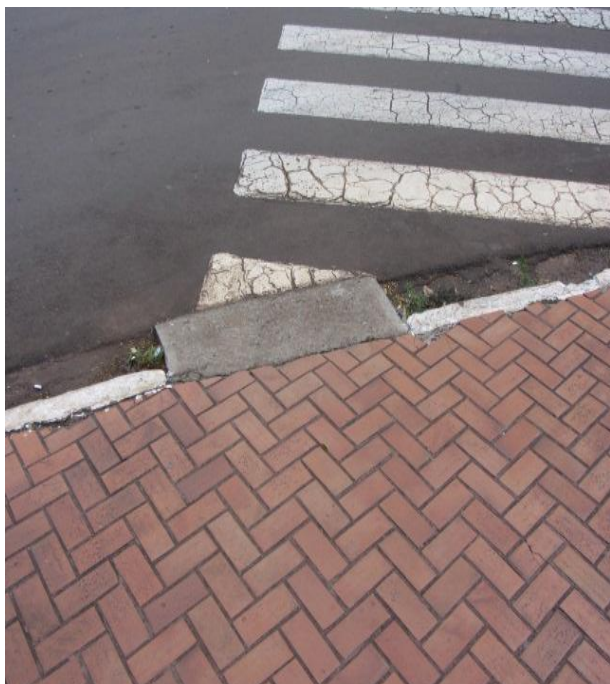
O calçamento do lado “A” da avenida é mais antigo, com necessidades de reparos. Não foi executada em blocos de concreto intertravado(paver), desconsiderando as determinações indicadas pelo Decreto nº 4763/10, Art. 5º para padrão A: “ ... deverá ser completamente pavimentado com revestimento intertravado(Paver) com bloco de concreto prensado... nas cores cinza claro e cinza grafite...” Apesar de obedecer as dimensões necessárias para a faixa de passeio, posicionamento de vegetação e objetos na faixa de serviço, não atendem as normas(figura25). Há falta da faixa tátil em quase toda sua extensão, deixando de atender as dimensões para a vegetação em alguns momentos (inferior a 1m²) e a rampa de acesso está completamente fora das exigências(figura 24). O nivelamento do piso encontrado está em condições regulares

Figura 25- Rampa não conforme
Fonte: autor(2014)

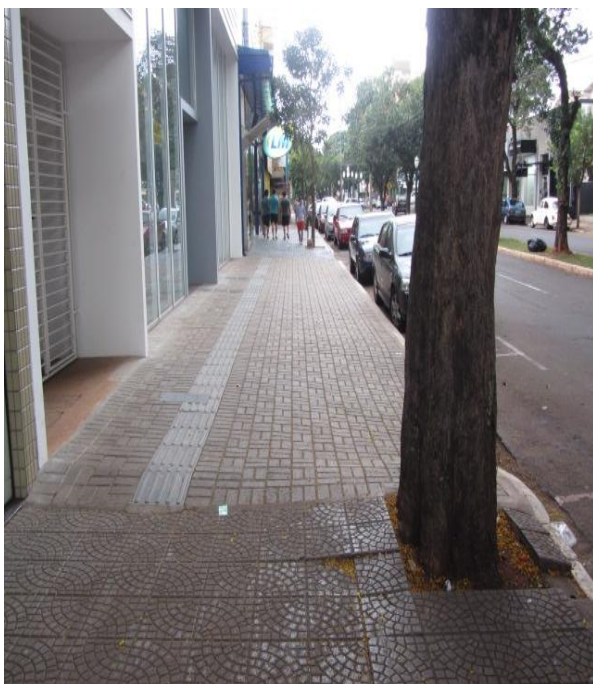
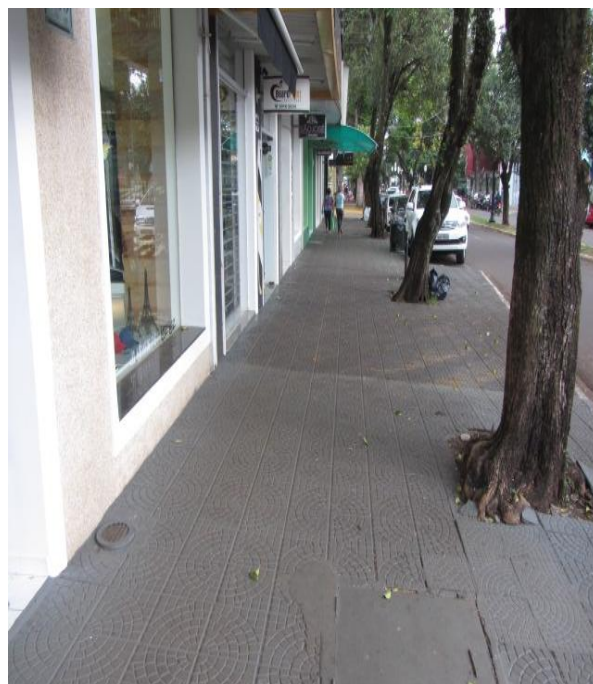
No calçamento dos dois lados desse trecho da avenida Manoel Mendes de Camargo, pode-se notar características similares segundo os parâmetros acessíveis. Há uma regular adequação para passeio e organização para a faixa de serviço, no entanto a presença de faixa tátil e do paver é reduzida. A área para vegetação está de forma correta(1m²) na minoria do trecho analisado, não atendendo ao Decreto n°

4763, Art. 8º para padrão A: "...Na construção, reconstrução ou reparação do passeio padrão "A" e "B", deverá ser respeitada, no mínimo, 1,00m² de área para arborização urbana por unidade de vegetação arbórea...". A pesquisa a campo apontou ainda ligeiras inclinações transversais, que poderiam dificultar a locomoção de portadores de necessidades especiais(figuras 29 e 30). Os acessos do calçamento não apresentam sinalização e dimensões ideais.

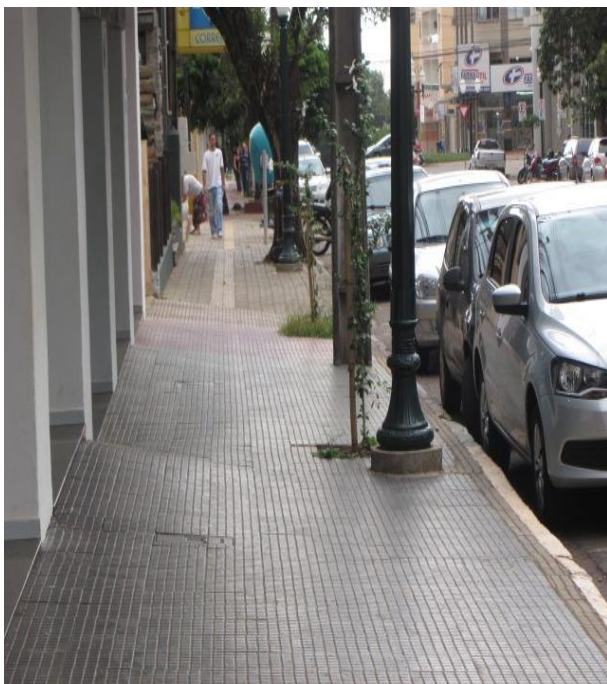
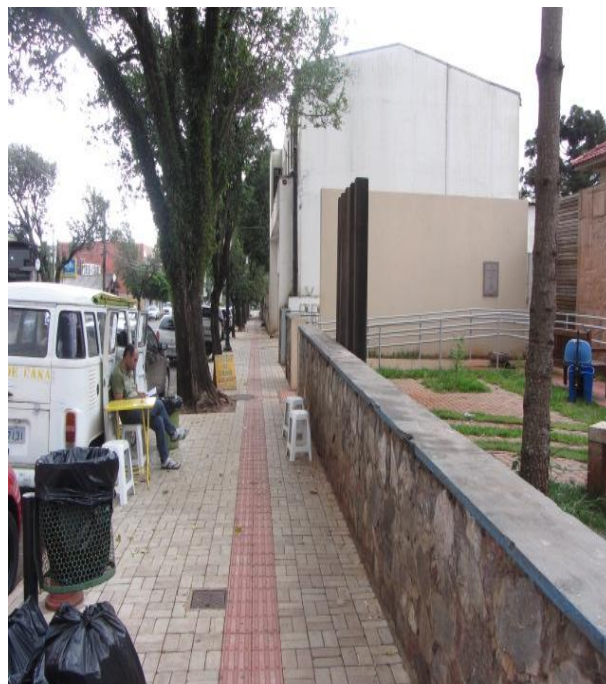
Tem-se situações diferentes para os dois lados da rua. O calçamento do lado “B” da rua Francisco Ferreira de Albuquerque, que faz esquina com a câmara municipal, encontra-se em melhores condições pois foi reparado há pouco tempo(Figura 34). Na calçada do lado “A” da rua(Figura 33), entre as avenidas Capitão Índio Bandeira e Manoel Mendes de Camargo, aproximadamente metade do calçamento está de acordo com as especificações do decreto nº 4763, o restante não possui piso podotátil com blocos intretrovados, apresenta desníveis e declives longitudinais acentuados, contrariando o Art. 3º deste mesmo Decreto:”...Inclinação transversal: 2%(dois por cento) no máximo, inclusive no acesso ao lote...”. A faixa de passeio foi respeitada nos dois casos, sem obstruções, assim como a área designada a vegetação. A situação encontrada entre a avenida Manoel Mendes de Camargo e Goioerê não foi satisfatória para nenhum dos requisitos de acessibilidade analisados.

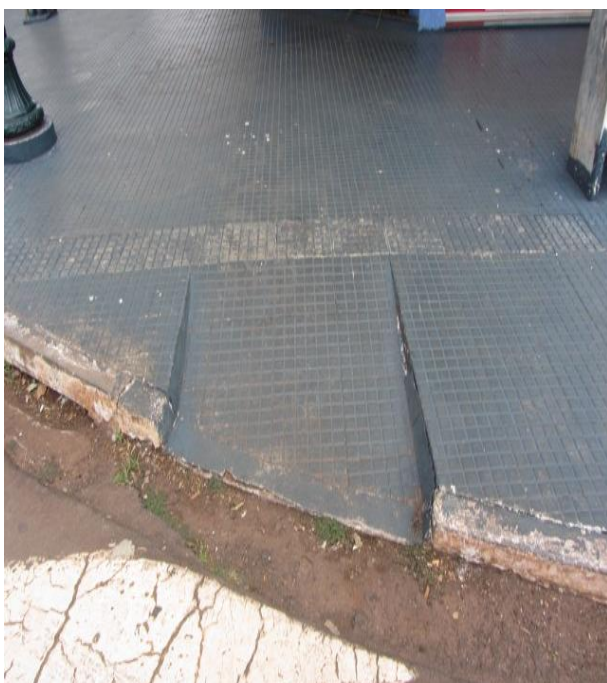
Quanto às rampas, temos situações conformes e não conformes de acordo com os padrões estabelecidos no Decreto do município.

Figura 35- Rampa não conforme
Fonte: autor(2014)

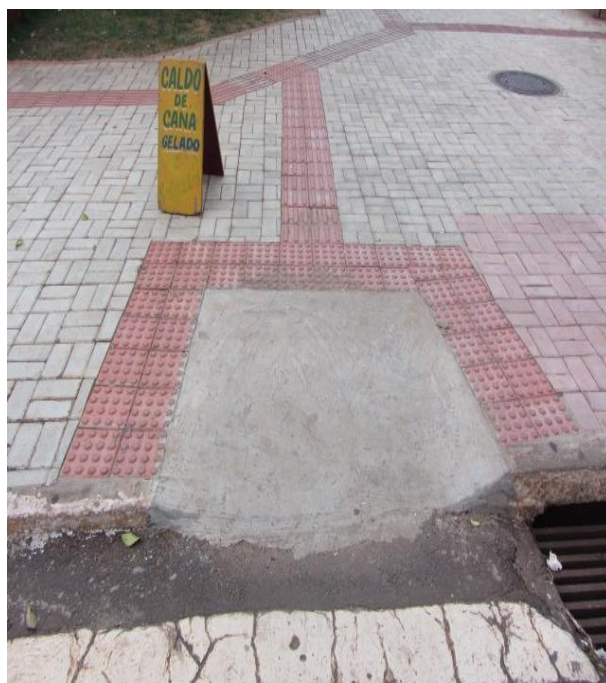
Figura 36- Rampa conforme
Fonte: autor(2014)

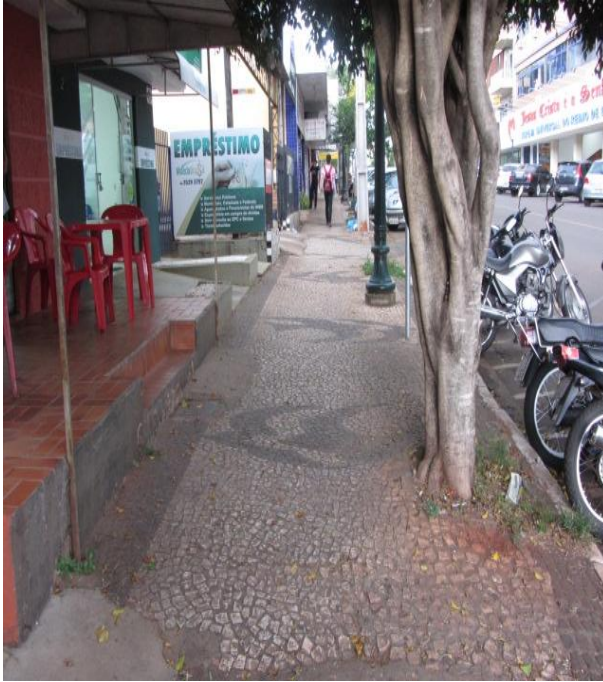
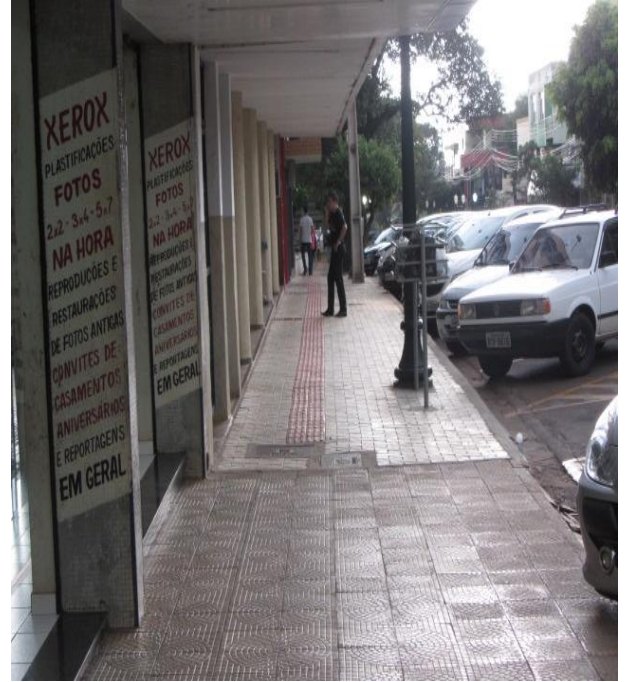
Nos dois lados da rua averigou-se semelhantes situações em relação aos critérios adotados para a acessibilidade. Encontram-se parcelas ideais de calçamento, porém também fragmentos não conformes: falta de paver e piso podotátil (Figuras 39 e 40) e área para vegetação foi respeitada em mais da metade dos casos. Ainda notam-se irregularidades no sentido longitudinal do passeio como declives mais acentuados e falhas no piso desconsiderando as necessidades para um calçamento padrão, como determina o Decreto nº 4763, Art. 3º "... o passeio deverá ter continuidade, não sendo admitido, degraus, rampas, desníveis de qualquer natureza, ou faixa transversal que caracterize obstrução..". O trecho entre as avenidas Manoel Mendes de Camargo e Goioerê pouco atendeu aos parâmetros observados.

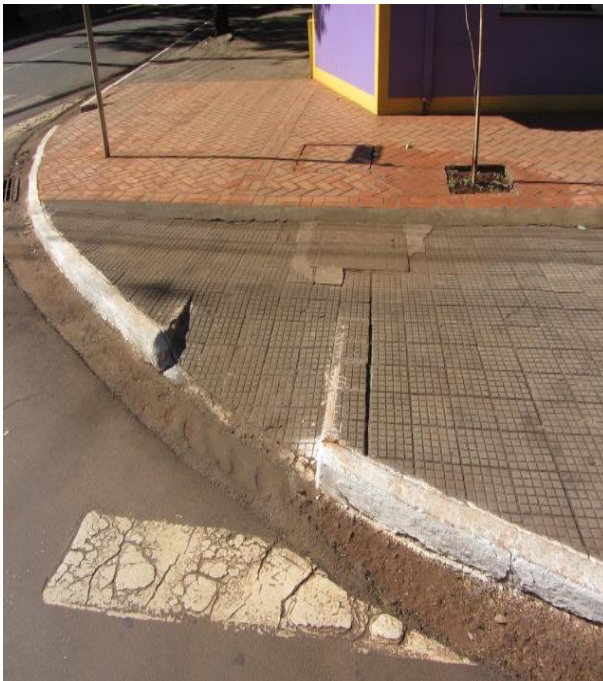
Poucas rampas nesse trecho contemplam as especificações do decreto municipal. As figuras 41 e 42 mostram situações distintas encontradas na Rua Brasil.

Figura 41- Rampa não conforme
Fonte: autor(2014)

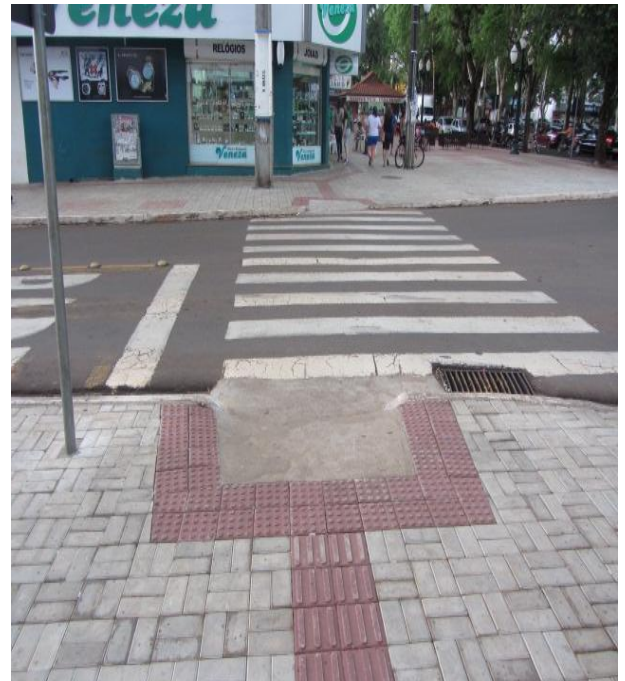
Figura 42- Rampa conforme
Fonte: autor(2014)

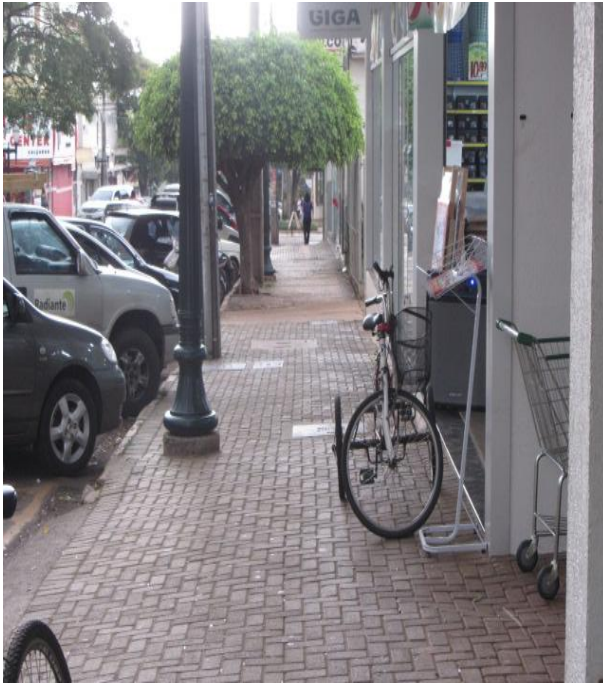
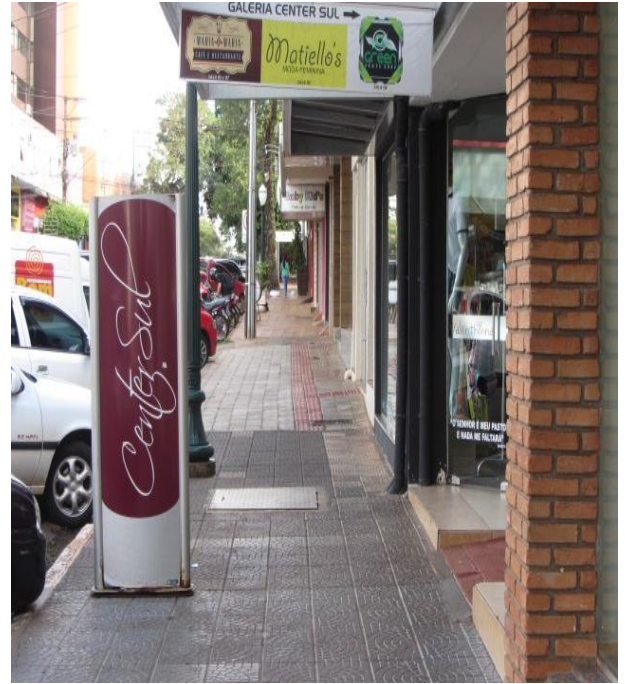
Nesta via, foi observado comportamento semelhante no calçamento dos dois lados, com respeito às dimensões da faixa de passeio, vegetação e obstáculos diversos na faixa de serviço, porém a falta dos pisos táteis atinge grande parte do calçamento deixando de atender o Decreto, Art.5º para padrão A: "...garantindo faixa de sinalização direcional tátil para orientação de deficiente visual, na cor vermelha...". A área de vegetação foi insuficiente em sua maioria, e as rampas não atenderam a normatização.

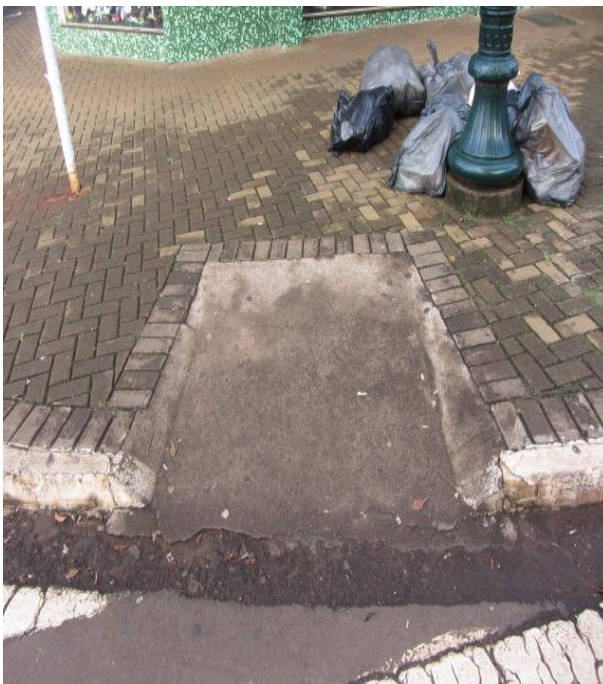
Figura 47- Rampa não conforme
Fonte: autor(2014)

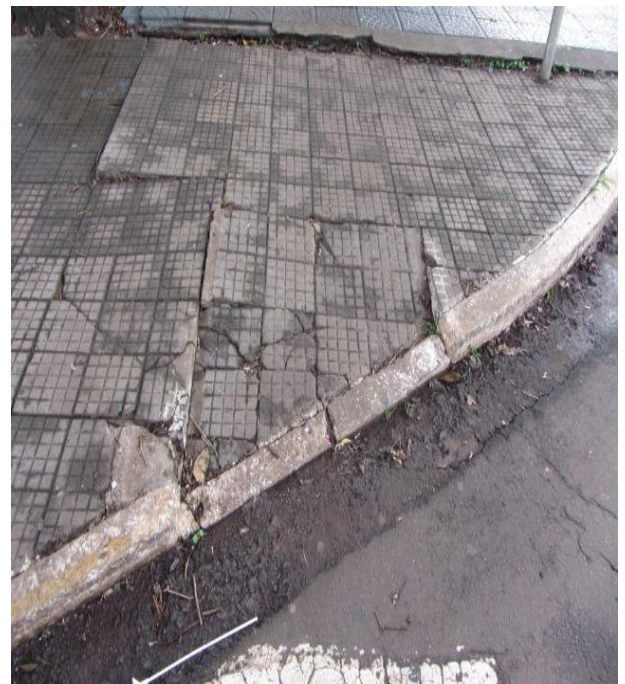
Figura 48- Rampa não conforme
Fonte: autor(2014)
