**AVALIAÇÃO DE INCIDÊNCIAS DE FISSURAS EM IMÓVEIS
RESIDENCIAIS**

TRABALHO DE CONCLUSÃO DE CURSO

CAMPO MOURÃO

2015

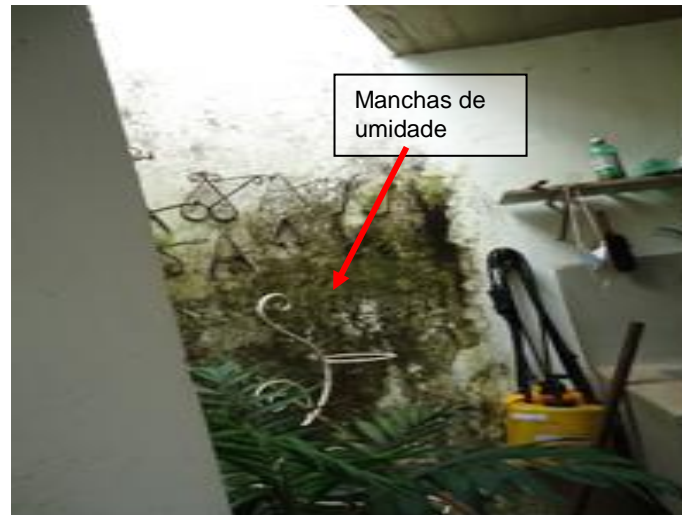
Na Figura 16 nota-se como a umidade agride o revestimento da parede dos fundos do imóvel, há a proliferação de fungos, que além de ser prejudicial à saúde humana, causa a desagregação dos materiais constituintes da alvenaria, deixando o revestimento pulverulento:

**Figura 16 - Vista geral da parede fundos do imóvel.
Fonte: Autoria própria, 2015.**

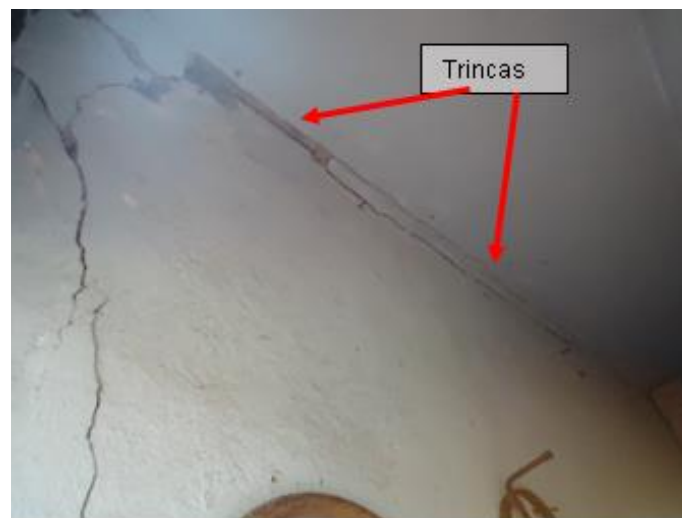
Na Figura 17 vimos o interior do depósito localizado nos fundos do imóvel, apresentando trincas médias com abertura em torno dos 15,0 mm onde ela é horizontal próxima ao topo da alvenaria e em torno de 10,0 mm no centro da alvenaria onde se encontra na posição vertical, por se tratar de um depósito, o proprietário optou por materiais de menor qualidade, além da ausência de manutenção periódica que pelo visto nunca foi realizada:

**Figura 17 - Vista do depósito - Parede de divisa com o vizinho.
Fonte: Autoria própria, 2015.**

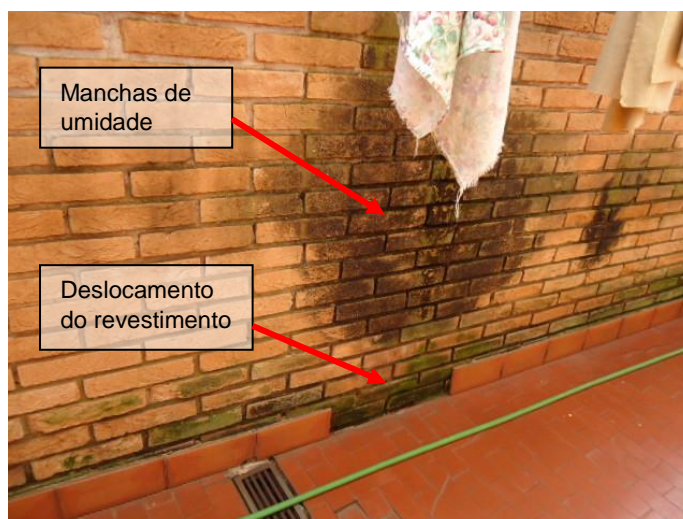
Na Figura 18 podemos ver como a umidade atacou o revestimento cerâmico de rodapé da alvenaria, fazendo com que ele perdesse aderência e deslocando suas peças, há também a presença de muita umidade no centro do muro de divisa como ilustrado, com presença de fungos:

Figura 18 - Vista do muro de divisa com o vizinho.
Fonte: Aatoria própria, 2015.

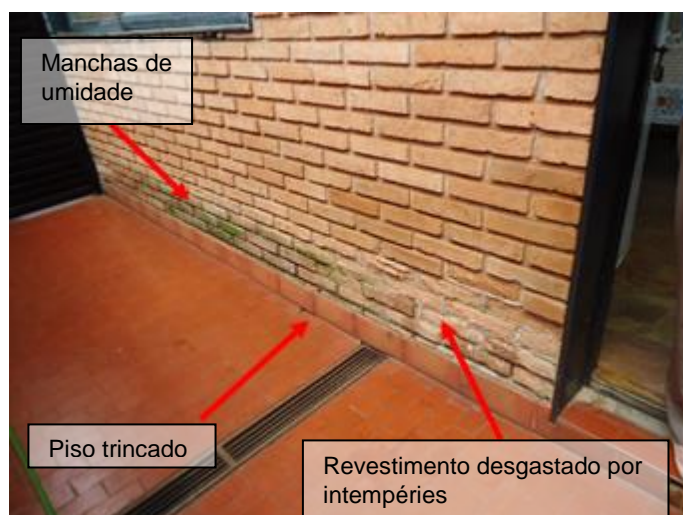
Para a Figura 19 temos manchas de umidade na parte inferior da alvenaria com presença de fungos, bem como o desgaste por intempéries do material cerâmico constituinte da alvenaria, afetando também o piso cerâmico que apresentou fissuras de até 1,0 mm próxima ao rodapé:

Figura 19 - Corredor de divisa com o vizinho.
Fonte: Aatoria própria, 2015.

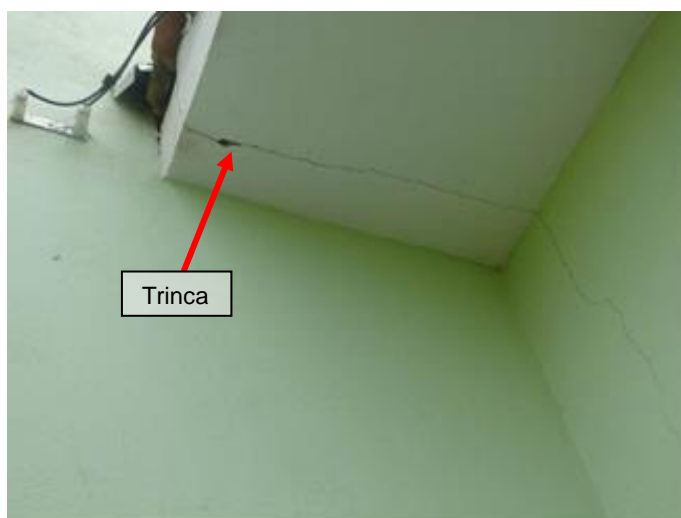
Na Figura 22 vemos claramente uma fissura com abertura de 5,0 mm em média, que ocorreu na platibanda do imóvel, localizada na parede dos fundos da garagem. Tal fissura veio a surgir após a execução da laje, que acarretou no aumento de carga sobre a vedação:

Figura 22 - Vista parcial da platibanda em destaque.
Fonte: Aatoria própria, 2015.

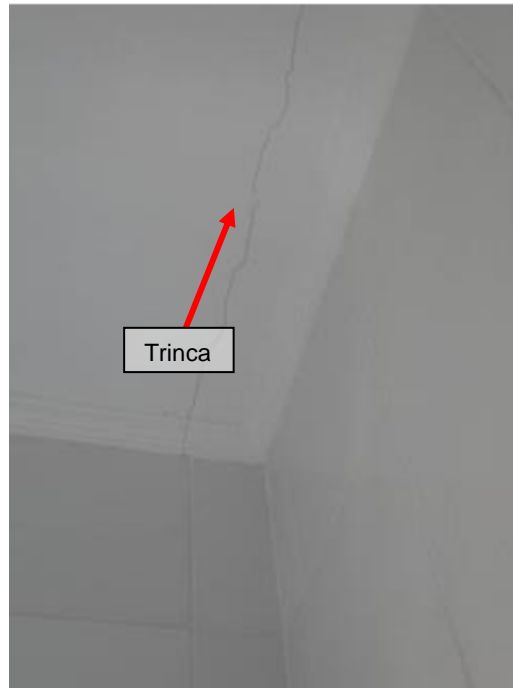
Fissura localizada na laje do banheiro da residência, com abertura de 3,0 mm em média, ilustrada na Figura 23, sendo paralela a uma das paredes:

Figura 23 - Vista da trinca em destaque na laje do banheiro.
Fonte: Autorial própria, 2015.

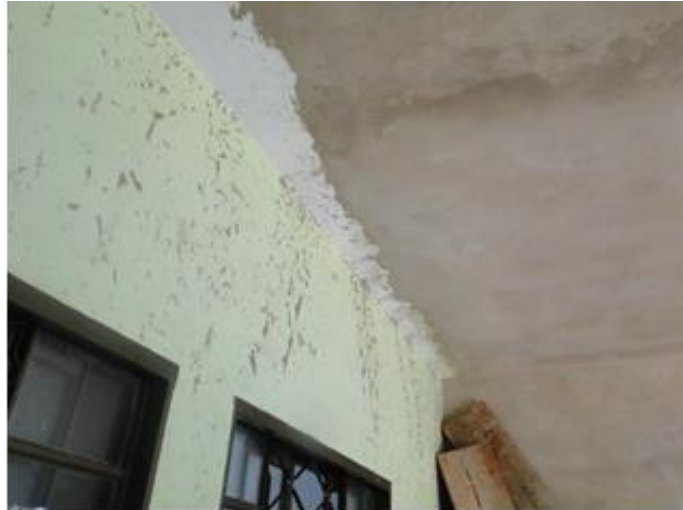
24: Parede recebendo diretamente a laje executada pelo proprietário ilustrada na Figura

Figura 24 - Vista da parede recebendo a laje.
Fonte: Autorial própria, 2015.

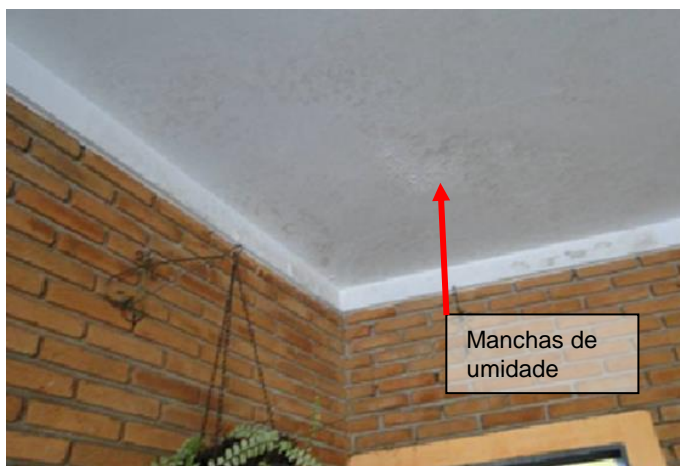
Manchas de umidade no teto da garagem da residência, a qual já apresenta sinais de bolor, sendo que a presença de fungos é prejudicial à saúde dos usuários desse imóvel, a presença desses fungos enfatiza a umidade constante no local, como mostra a Figura 26:

Figura 26 - Vista geral do teto da garagem com umidade.
Fonte: Autoria própria, 2015.

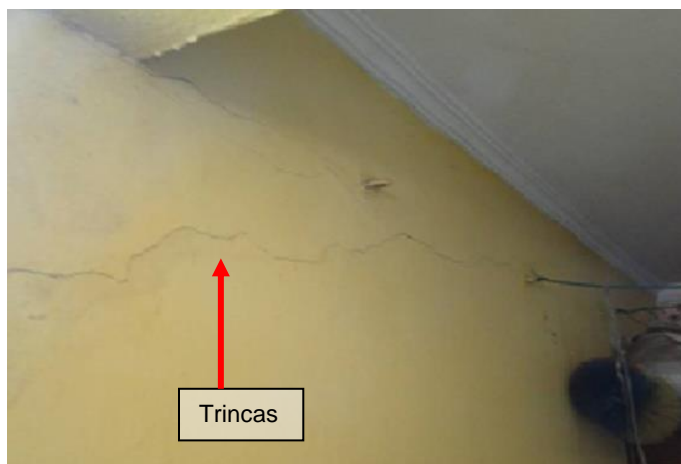
Na Figura 27 vemos fissuras de 3,5 mm que ocorrem seguindo uma diagonal na parede lateral do fundo do imóvel, há pequenas trincas embaixo da viga que chega à essa parede também:

**Figura 27 - Vista de parede lateral no fundo do imóvel.
Fonte: Aatoria própria, 2015.**

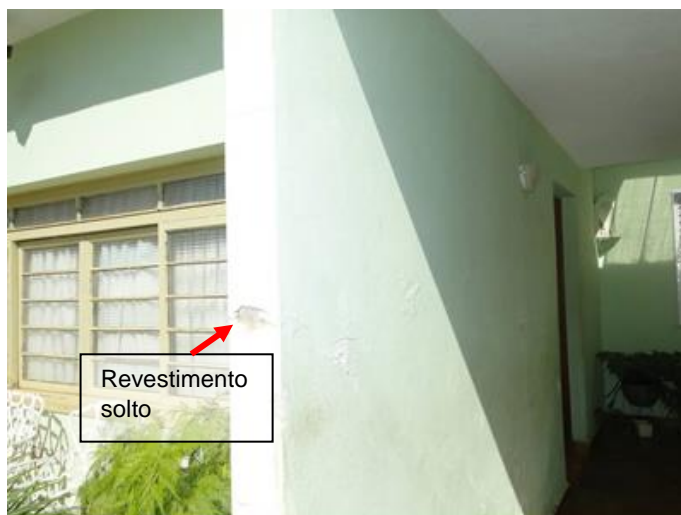
30: Revestimento solto na entrada do imóvel próximo a garagem, como mostra a Figura

Figura 30 - Vista frontal da garagem.
Fonte: Autoria própria, 2015.

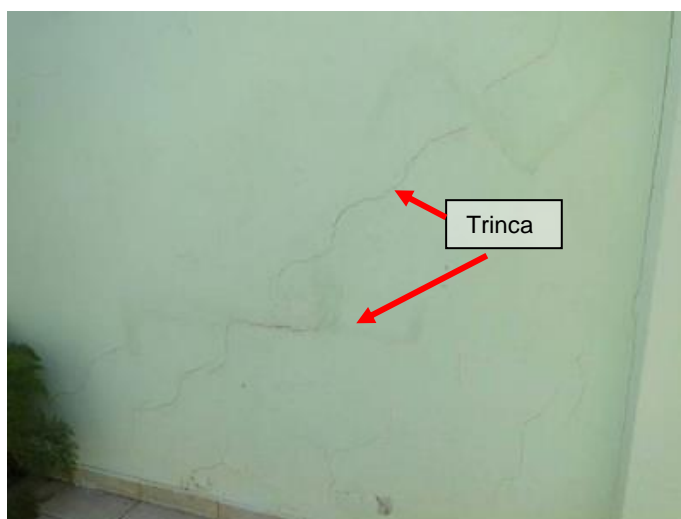
Na Figura 31 temos fissuras diagonais com abertura de 2,0 mm, vista da parede lateral da garagem, é uma visão do inferior da parede ilustrada na Figura 56:

Figura 31 - Vista da parede da garagem.
Fonte: Autoria própria, 2015.

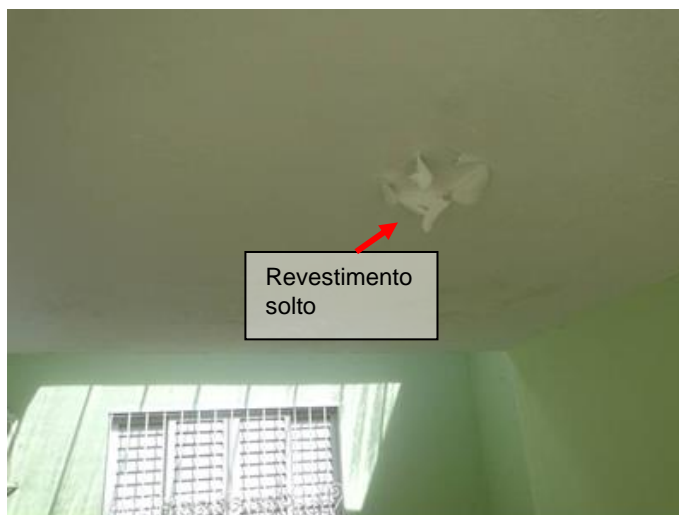
Na Figura 32 temos o revestimento do teto da garagem solto:

Figura 32 - Vista do teto da garagem.
Fonte: Autoria própria, 2015.

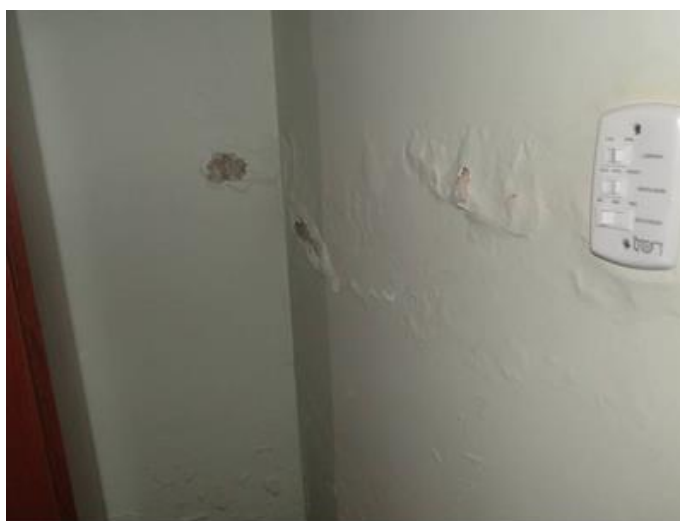
Detalhe de parede do dormitório 3 com a pintura já degradada pela umidade, houve o destacamento de parte da pintura como mostra a Figura 33:

Figura 33 - Vista em detalhe da parede do quarto 3 com umidade próximo ao interruptor.
Fonte: Autoria própria, 2015.

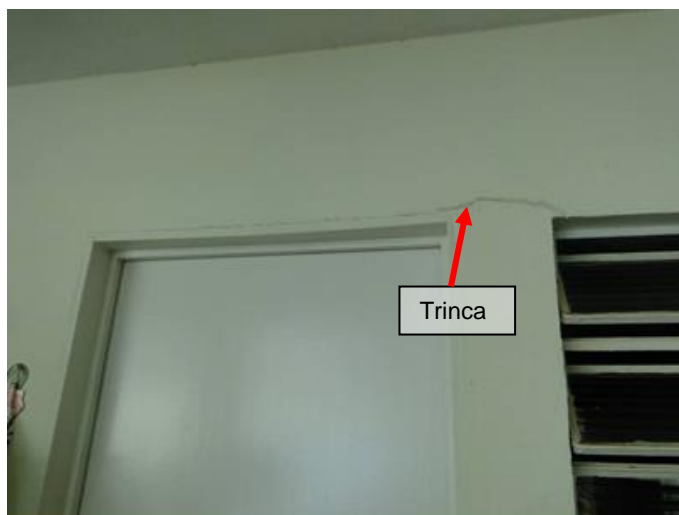
Fissura com abertura de 2,5 mm ocorrida sobre a porta que dá acesso aos fundos do imóvel, uma verga que unisse a porta e a janela ilustrada na Figura 34 seria de grande serventia para evitar esse tipo de fissura:

Figura 34 - Vista de porta para acesso aos fundos.
Fonte: Autoria própria, 2015.

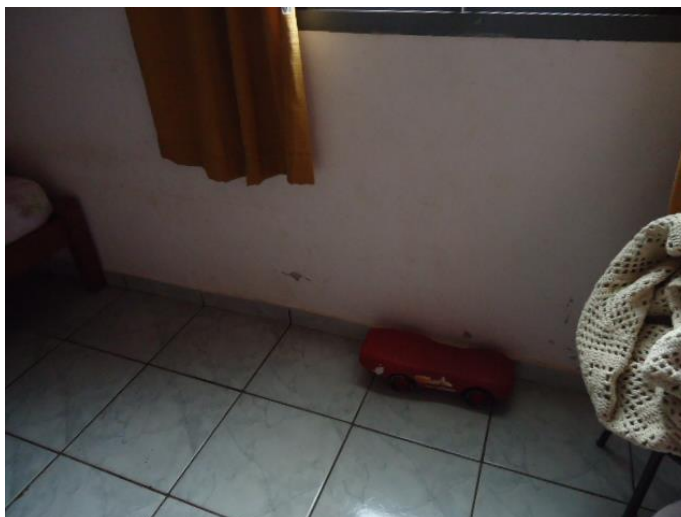
A Figura 37 também ilustra a má conservação da pintura, mas agora no dormitório 2:

Figura 37 - Vista do quarto 2 com má conservação da pintura.
Fonte: Autoria própria, 2015.

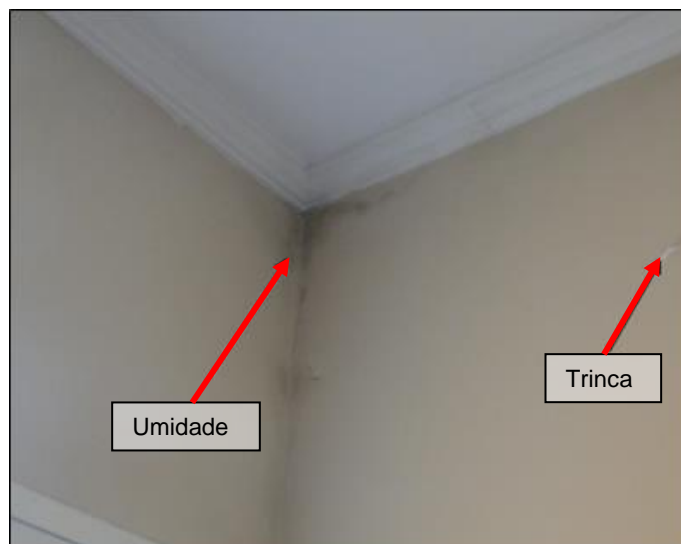
Manchas de umidade com presença de bolor no alto da parede da sala, e a presença de fissura no meio da vedação com abertura de 2,0 mm como visto na Figura 39:

Figura 39 - Vista de manchas de umidade e trincas na sala.
Fonte: Autoria própria, 2015.

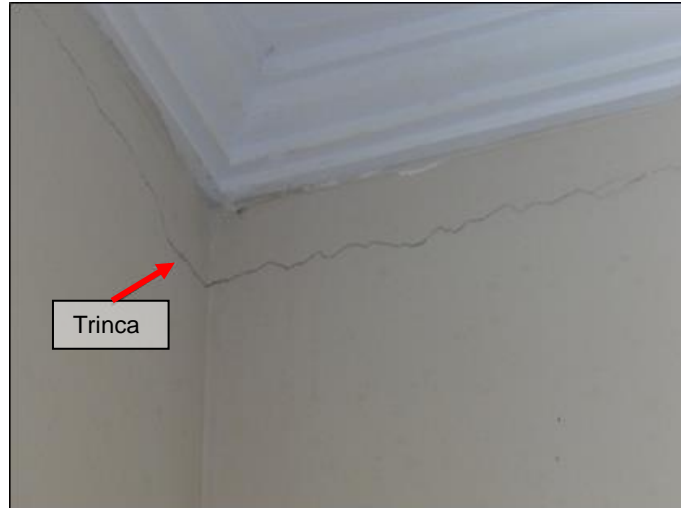
Fissura com abertura média de 3,0 mm característica de expansão e retração da laje vista na Figura 40:

**Figura 40 - Vista de trincas horizontais entre a parede e o teto do quarto 1.
Fonte: Autoria própria, 2015.**

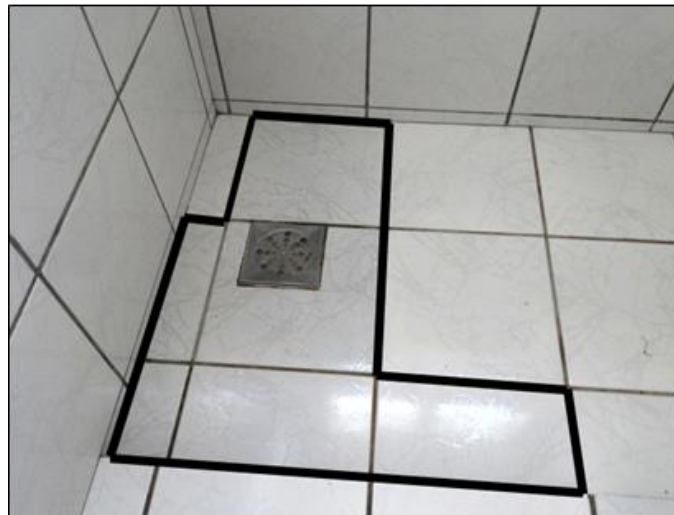
A Figura 41 demonstra pisos com coloração diferente aos demais devido à umidade e baixa qualidade do material empregado. A cerâmica de qualidade inferior permite juntamente com o rejunte de má qualidade, que a água infiltre e que a base da cerâmica absorva causando essa coloração mais escura:

**Figura 41 - Vista de piso cerâmico mais escuro no banheiro devido à umidade.
Fonte: Autoria própria, 2015.**

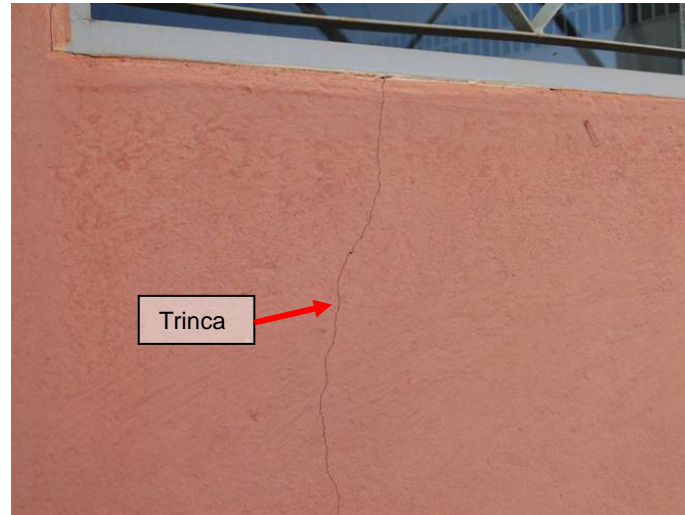
**Figura 43 - Vista de trinca em janela da parede lateral do imóvel.
Fonte: Autoria própria, 2015.**

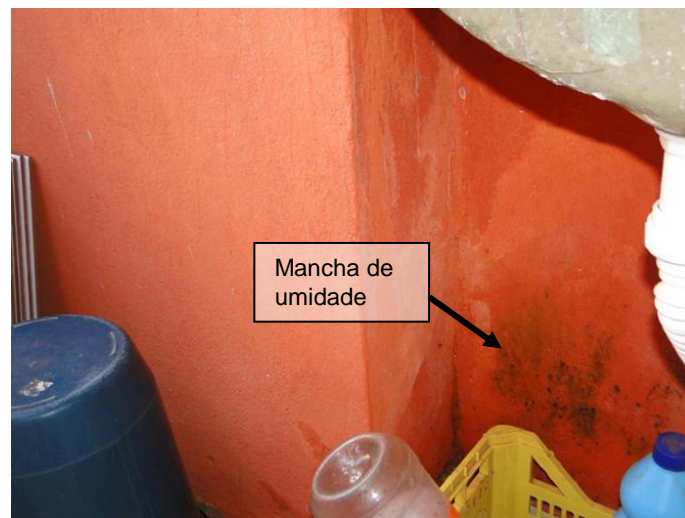
**Figura 44 - Vista de mancha de umidade na área de serviço.
Fonte: Autoria própria, 2015.**

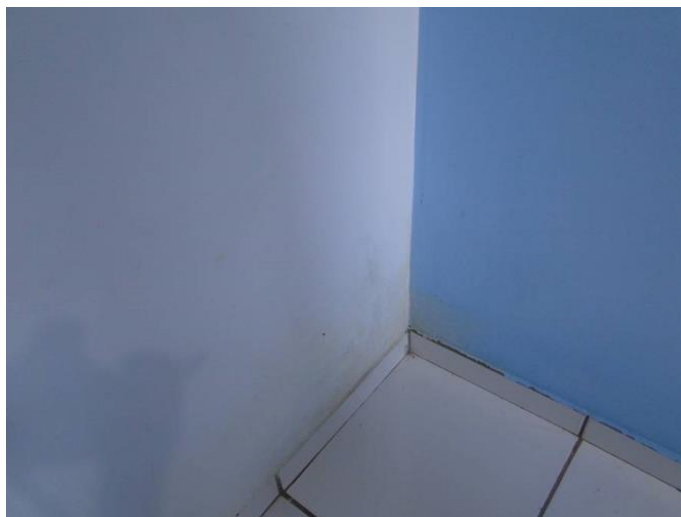
Figura 45 - Vista de mancha de umidade na parede área de serviço/dormitório.
Fonte: Autoria própria, 2015.

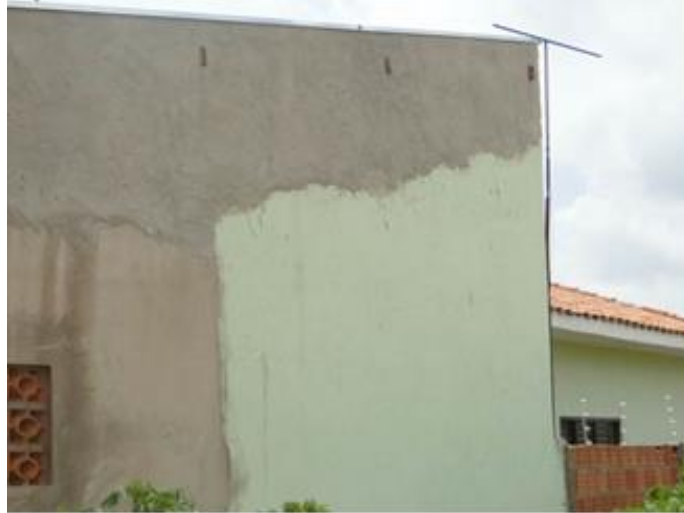
Figura 1 B: Parede lateral com sinal de acréscimo.
Fonte: Autoria própria, 2015.

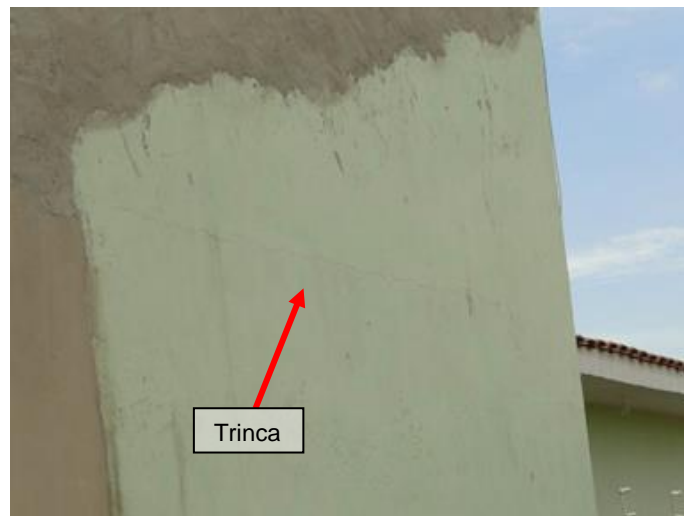
Figura 6 B: Vista em destaque da trinca na parede lateral externa.
Fonte: Autoria própria, 2015.

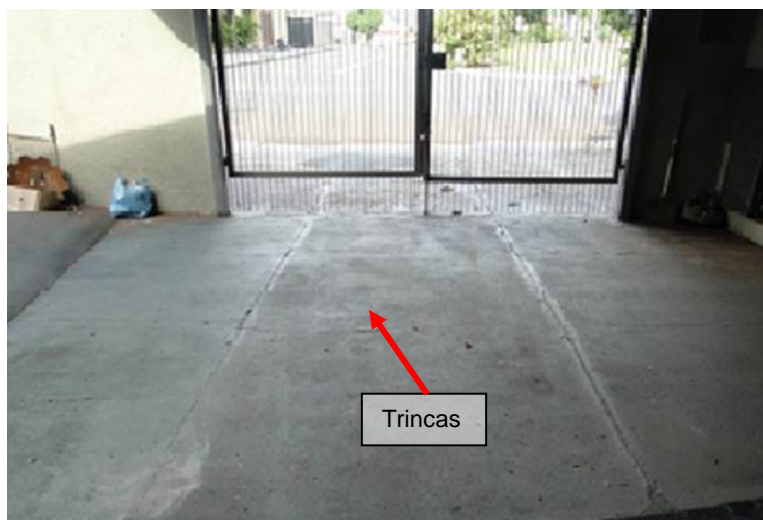
Figura 1 C: Vista em primeiro plano do piso da garagem com pequenas trincas.
Fonte: Autoria própria, 2015.

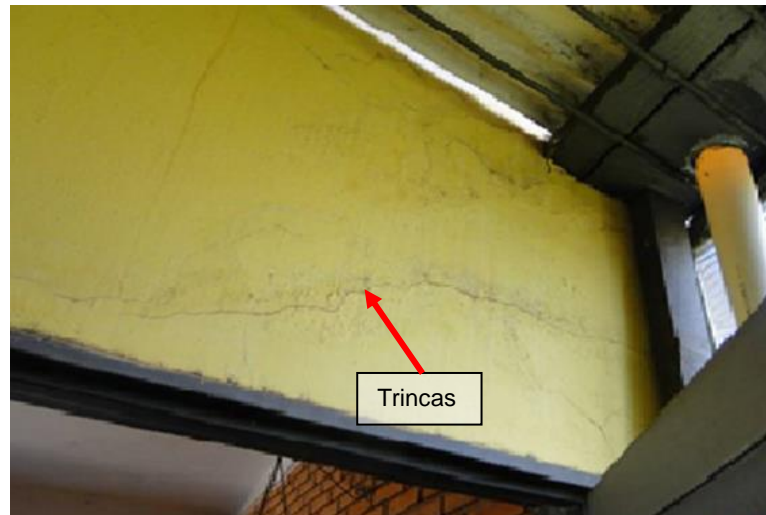
Figura 3 C: Vista de trinca do muro de divisa, em frente a área de serviço.
Fonte: Aatoria própria, 2015.

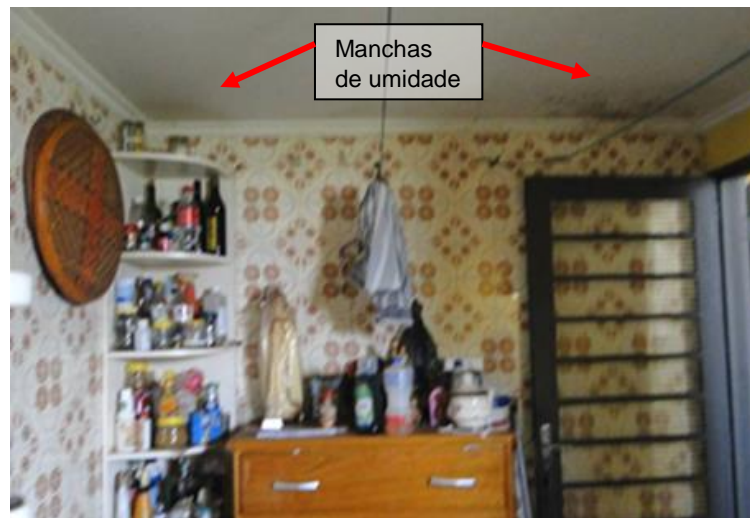
Figura 4 C: Vista de manchas de umidade na cozinha.
Fonte: Aatoria própria, 2015.

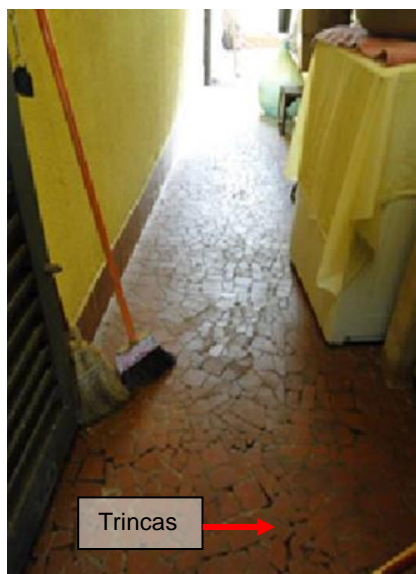
**Figura 5 C: Vista de trincas de piso no acesso à área de serviço.
Fonte: Aatoria própria, 2015.**

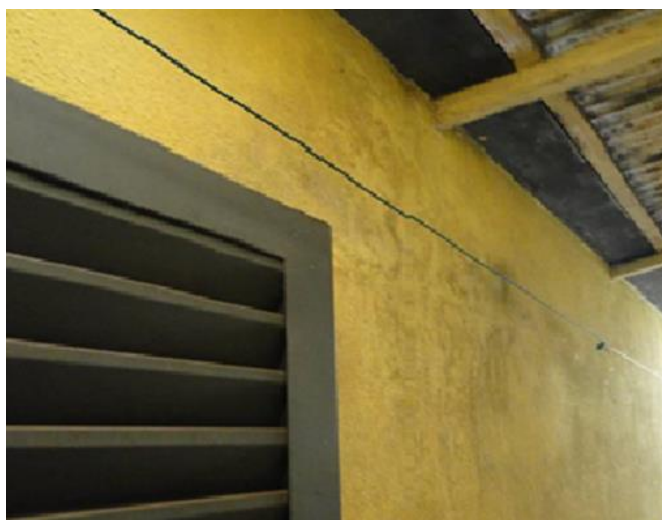
**Figura 7 C: Vista trincas e manchas de umidade próximo ao caixilho do dormitório 1.
Fonte: Aatoria própria, 2015.**

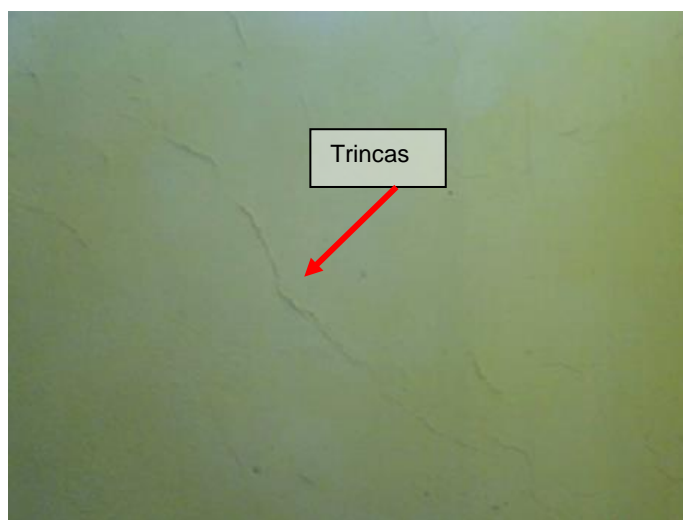
Figura 11 C: Vista de trincas da parede do jardim de inverno.
Fonte: Aatoria própria, 2015.

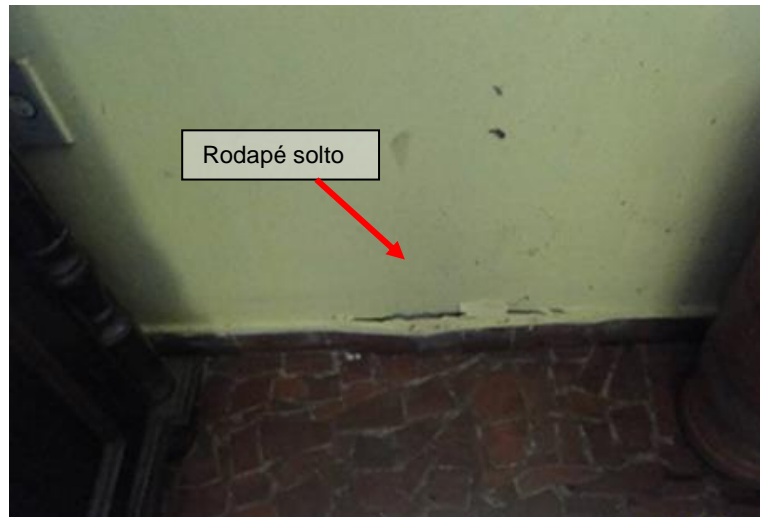
Figura 12 C: Vista do piso do jardim de inverno com rodapé solto.
Fonte: Aatoria própria, 2015.

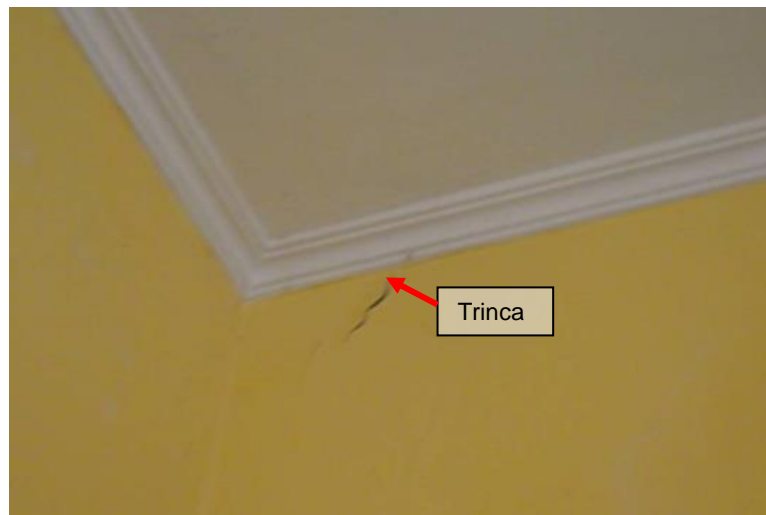
**Figura 15 C: Vista de trinca no teto do quarto 2.
Fonte: Autoria própria, 2015.**

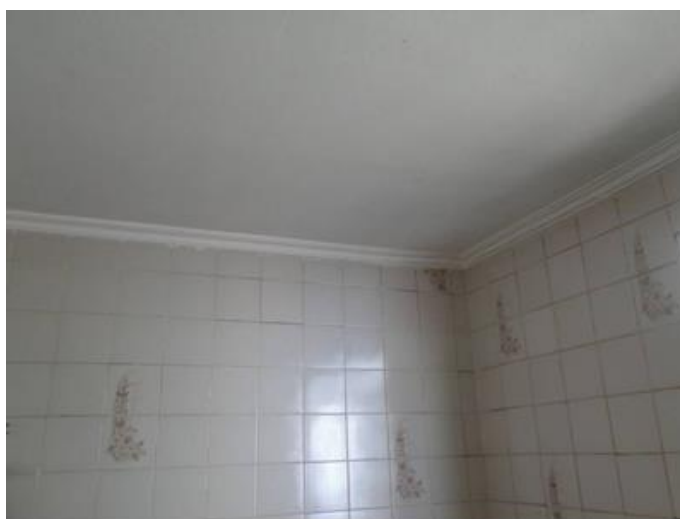
**Figura 2 D: Vista da cozinha com revestimentos sem rejunte.
Fonte: Autoria própria, 2015.**

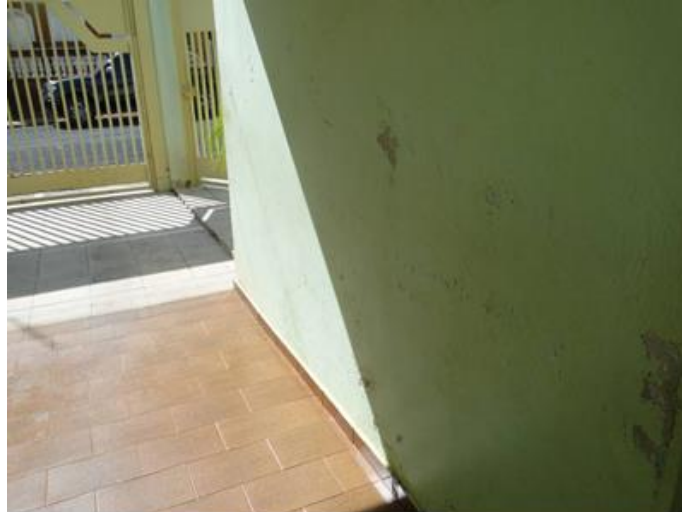
Figura 5 D: Vista da parede da garagem com infiltração e umidade.
Fonte: Autoria própria, 2015.

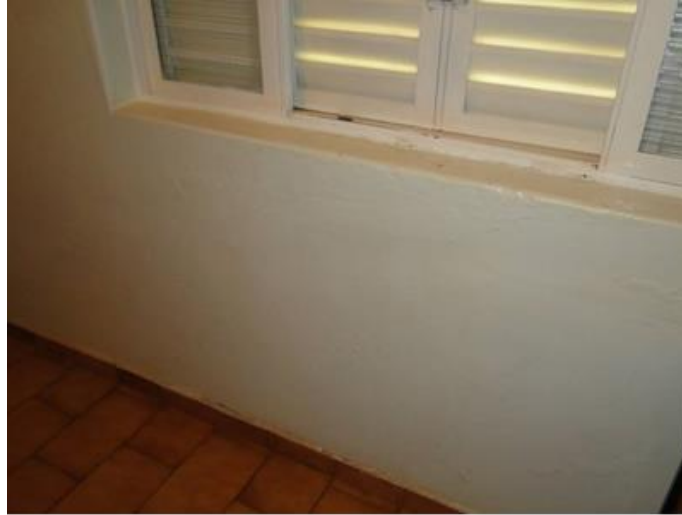
**Figura 7 D: Vista da janela do quarto 1 com manchas de umidade.
Fonte: Autoria própria, 2015.**

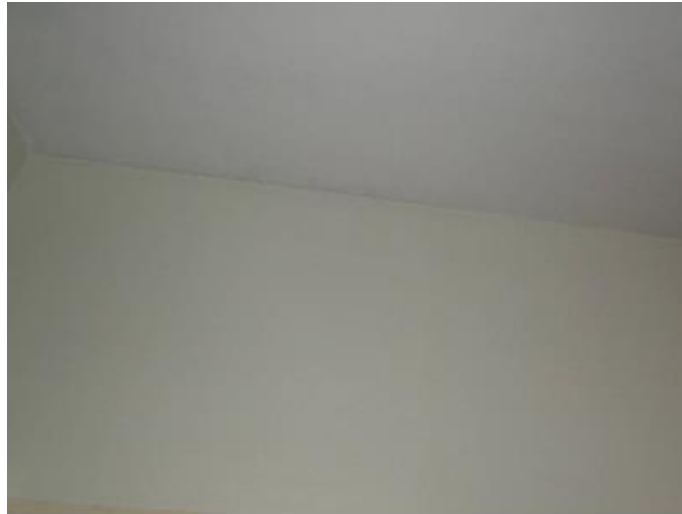
**Figura 9 D: Vista do teto do quarto 3 com manchas de bolor.
Fonte: Autoria própria, 2015.**

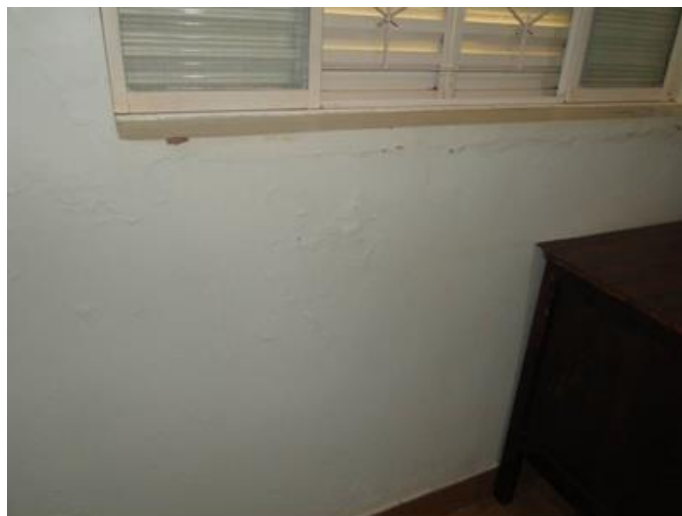
**Figura 10 D: Vista da janela do quarto 3 com manchas de umidade.
Fonte: Autoria própria, 2015.**

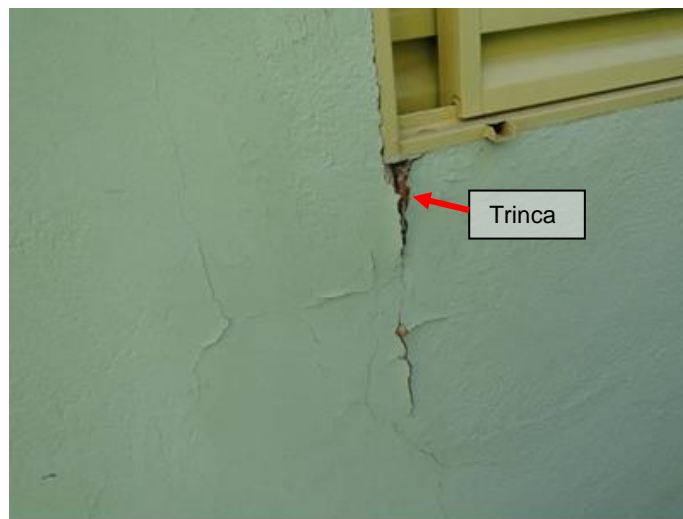
Figura 13 D: Vista de trinca em janela.
Fonte: Autoria própria, 2015.

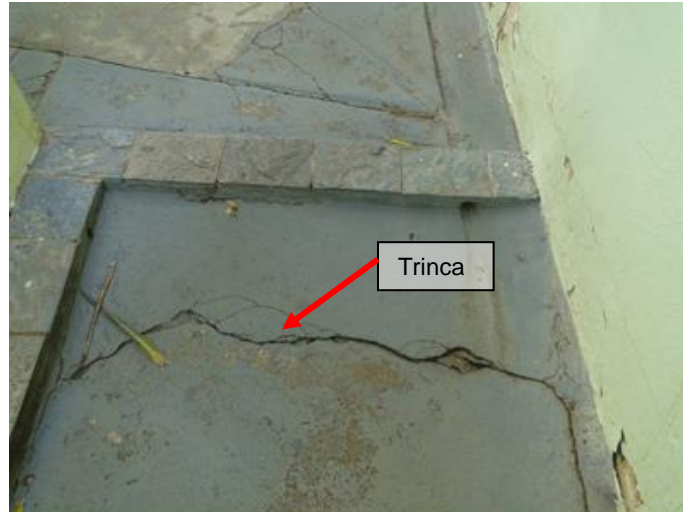
Figura 14 D: Vista de trinca em piso do corredor.
Fonte: Autoria própria, 2015.

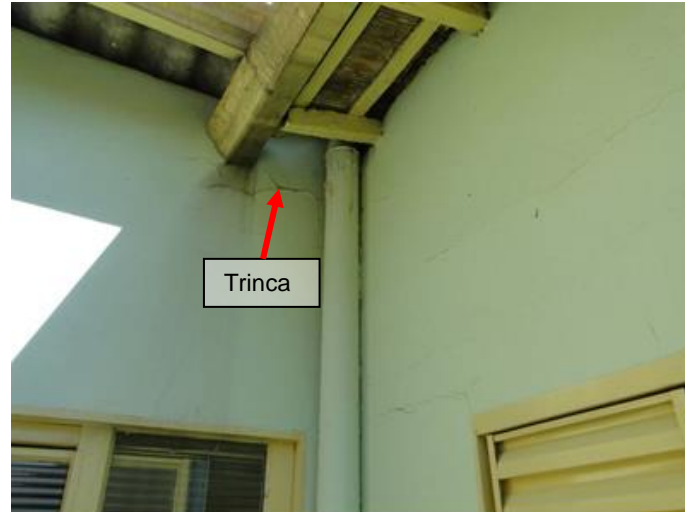
Figura 16 D: Vista de trinca próximo ao beiral.
Fonte: Autoria própria, 2015.

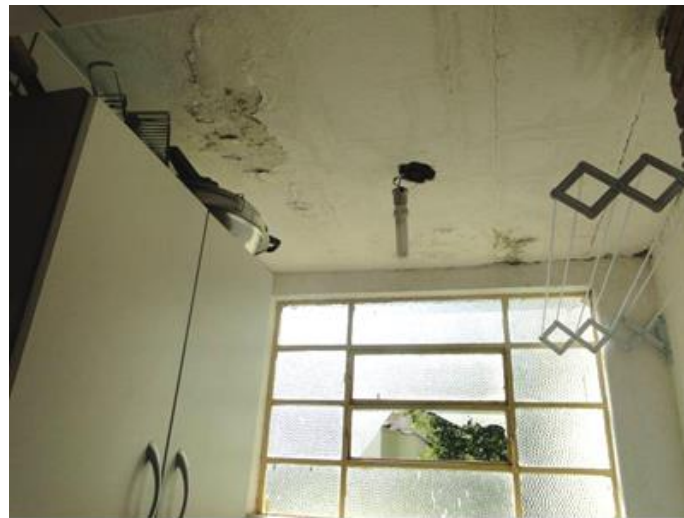
Figura 17 D: Vista de laje com infiltração e vidro quebrado em janela do depósito.
Fonte: Autoria própria, 2015.

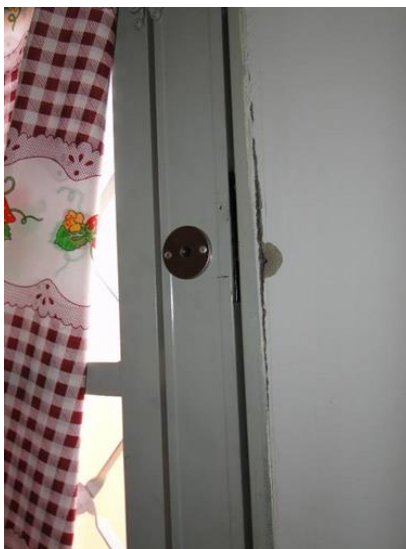
**Figura 2 G: Vista em detalhe de fechadura de segurança da porta da cozinha com parede danificada.
Fonte: Autoria própria, 2015.**

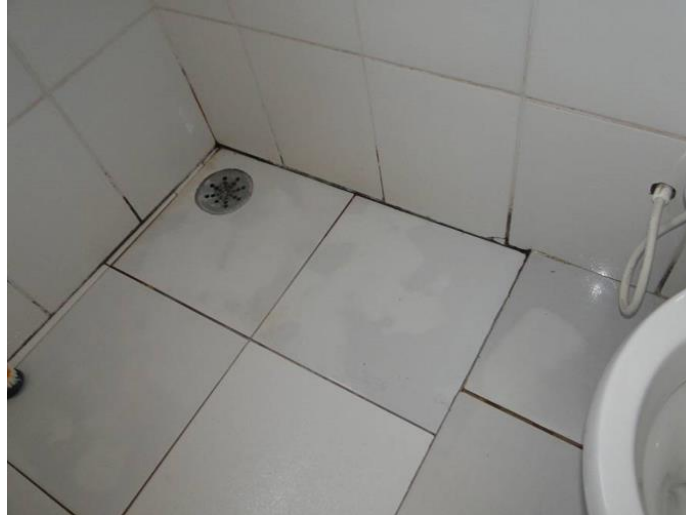
Figura 3 G: Vista de umidade no banheiro.
Fonte: Autoria própria, 2015.

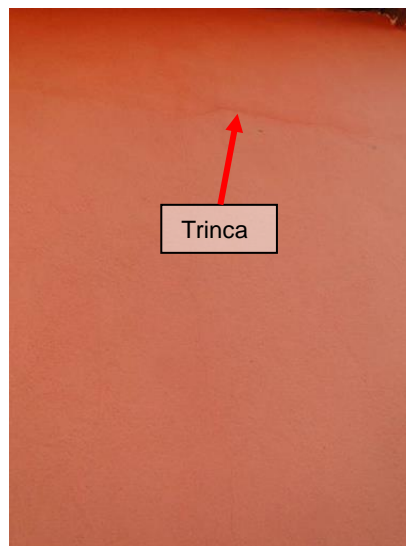
Figura 4 G: Vista de trincas na parede frontal.
Fonte: Autoria própria, 2015.
