UNIVERSIDADE TECNOLÓGICA FEDERAL DO PARANÁ
DEPARTAMENTO ACADÊMICO DE ENGENHARIA CIVIL
CURSO DE ENGENHARIA CIVIL

**BIODETERIORAÇÃO E A DURABILIDADE DA MADEIRA:
ESTUDO DE ASPECTOS CONSTRUTIVOS EM CAMPO MOURÃO-PR**

TRABALHO DE CONCLUSÃO DE CURSO

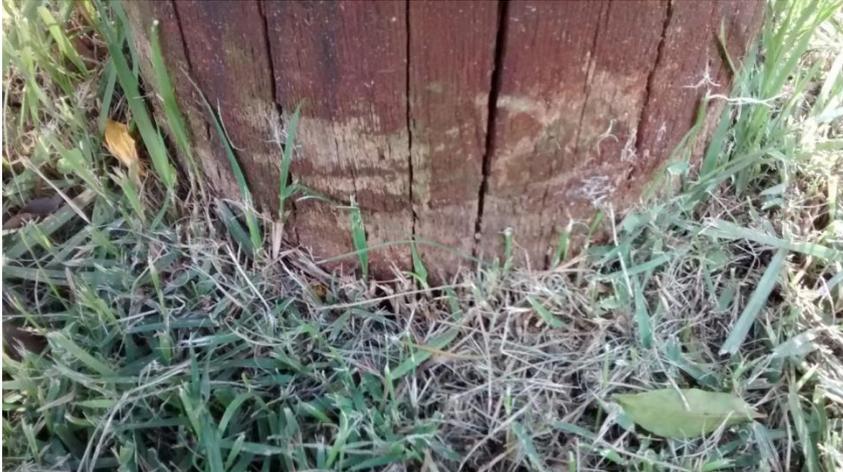
Os efeitos causados por essa exposição são a retração da madeira, a criação de fungos, posteriormente a deterioração interna da peça e assim até a possível perda de resistência.

Figura 15: Poste de iluminação em contato com o solo. Fonte: O Autor

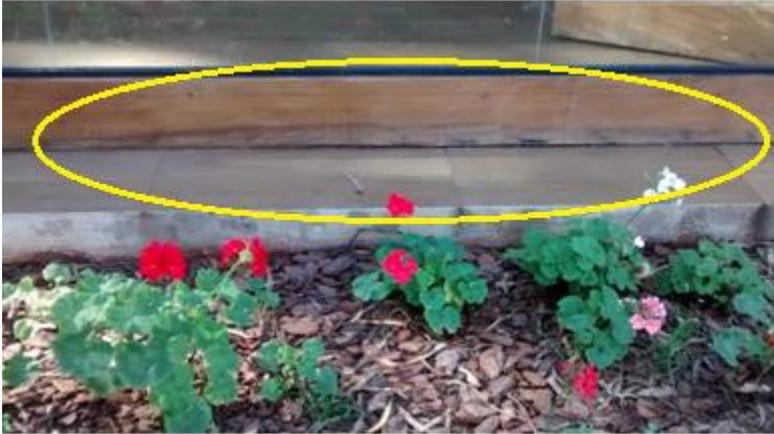
O manchamento da peça é causado pela exposição a umidade, que cria o ambiente propício para que se instale fungos e esses se multipliquem podendo causar danos mais severos na peça.

Figura 16: Rodapé externo em madeira. Fonte: O Autor

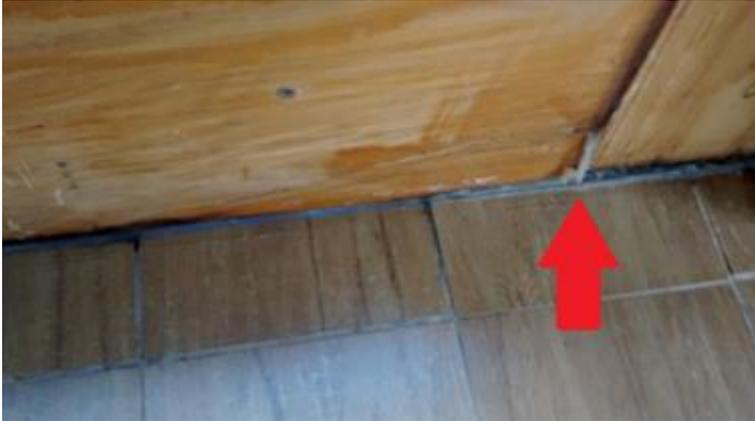
Na Figura 17 é possível notar que a posição das peças influi diretamente na ação dos agentes degradadores da madeira. Uma peça é colocada na horizontal com o sentido das fibras perpendicular ao apoio, e a outra peça é colocada na vertical e as fibras quando estão nessa posição, facilitam o fluxo da umidade por capilaridade e dessa forma, a entrada de fungos e o leve apodrecimento da peça vertical. Como as peças estão no interior, protegidas das intempéries, mas não estão devidamente protegidas contra a reumidificação essa situação está na classe de risco 2, conforme a Tabela 04.

Figura 17: Rodapé interno e base de pilar em madeira de demolição. Fonte: O Autor

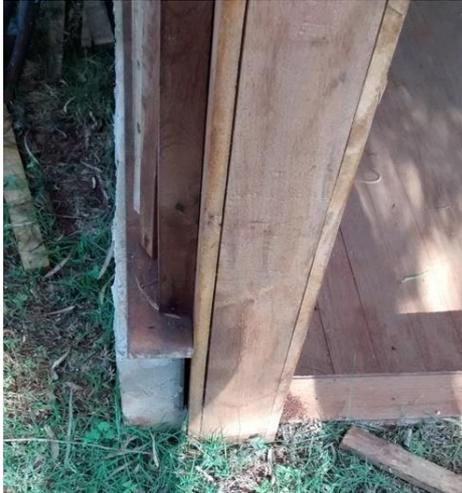
De acordo com a Tabela 04, peças como as da Figura 18 são classificadas na classe de risco 4.

Figura 18: Detalhe do contato das peças de madeira com o solo. Fonte: O Autor

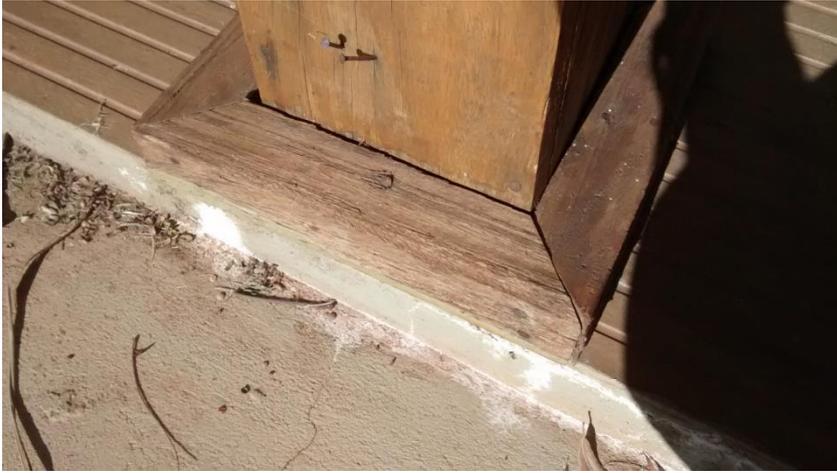
A classe de risco mais adequada nessa circunstância é a classe 3, de acordo com a Tabela 04.

Figura 19: Detalhe dos pequenos vãos entre as peças de madeira. Fonte O Autor

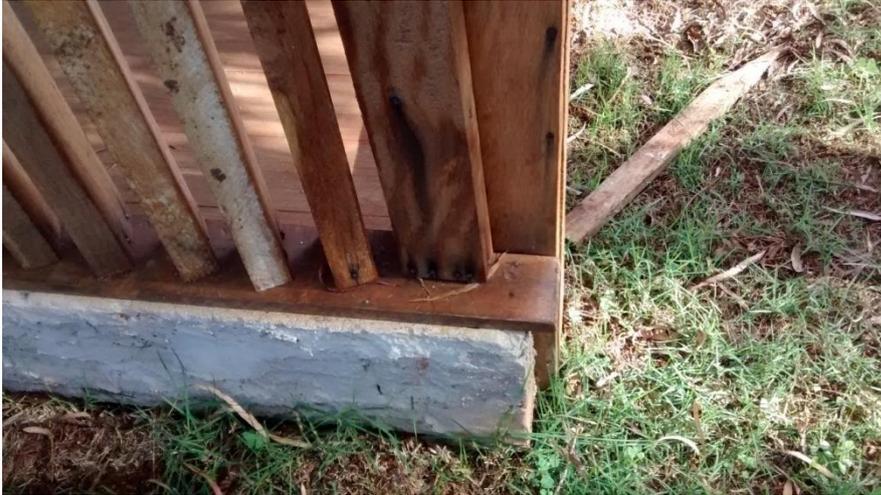
De acordo com a Tabela 04 a situação da Figura 21 se enquadra na classe de risco 3.

Figura 21: Peças de madeira com manchas nas regiões que há pregos. Fonte: O Autor

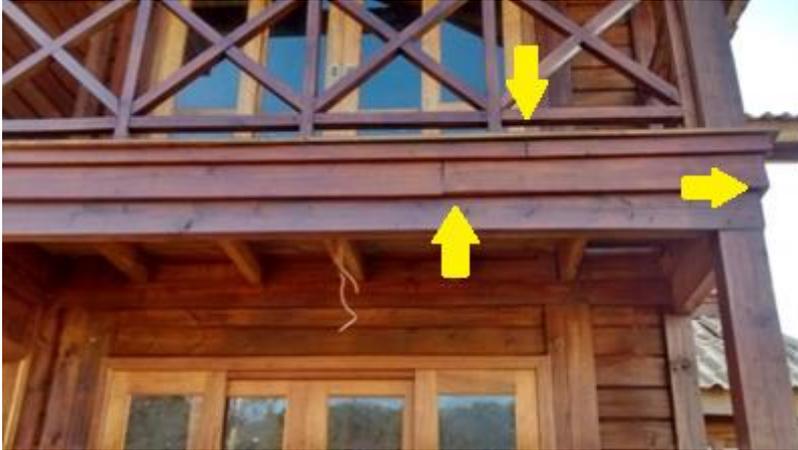
Na Figura 22 têm-se a fachada da residência feita em madeira com peças de formatos variados, com falhas de execução, arestas desprotegidas e desencontradas, além de emendas feitas com o encaixe das peças fixadas com pregos metálicos (emendas mal feita com uma peça sobressalente e espaço entre uma e outra sem vedação, que funcionam como fendas na madeira). Nessa figura têm-se peças que estão sob abrigo protegidas da chuva, mas não da radiação solar e peças que estão completamente expostas às intempéries. Considerando a pior situação a classe de risco 3 da Tabela 04, é a mais adequada. Os erros de execução citados são graves, pois de acordo com a Tabela 07, de causas e efeitos, é evidente que uma ação acarreta vários efeitos chegando-se ao pior cenário de perda da resistência mecânica da peça.

Figura 22: Falhas de emendas. Fonte: O Autor

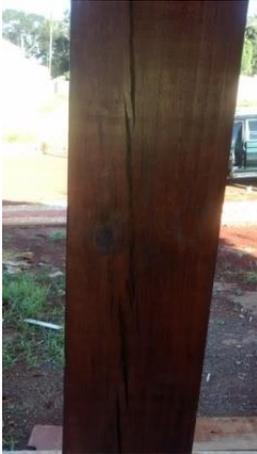
A madeira recebeu tratamento preservativo, mas a grande maioria desses tratamentos está na superfície da peça, quando acontecem as rachaduras independentemente do motivo o tratamento já não funciona mais e o material fica exposto à ação dos agentes degradadores. O caso desse pilar está na classe de risco 3, de acordo com a Tabela 04.

Figura 23: Pilar com rachaduras longitudinais. Fonte: O Autor

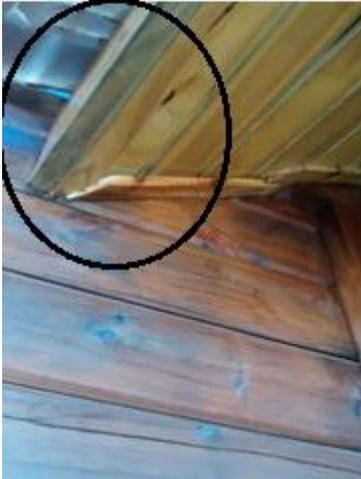
O forro está Classe de risco 2, conforme a Tabela 04.

Figura 24: Forro da cobertura externa. Fonte: O Autor

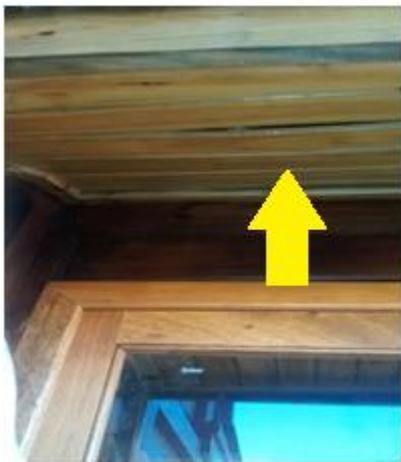
Figura 25: Falha do telhado. Fonte: O Autor

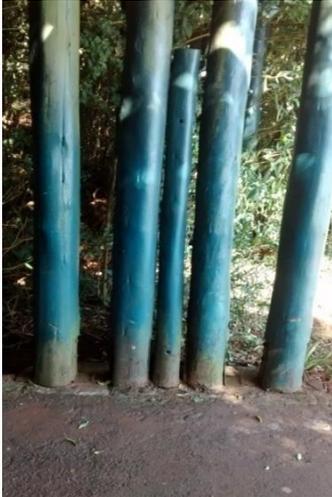
A Obra 3 é composta por várias estruturas de madeira, ao ar livre, em construções que vão ficar em partes externas sob o tempo, é comum o uso das madeiras em toras. Elas são mais resistentes por terem uma seção transversal mais robusta, porém não estão livres de cuidados como se podem ver na Figura 26, as toras estão todas pintadas, a tinta ajuda na proteção superficial das peças.

Figura 26: Toras de madeira pintadas. Fonte: O Autor

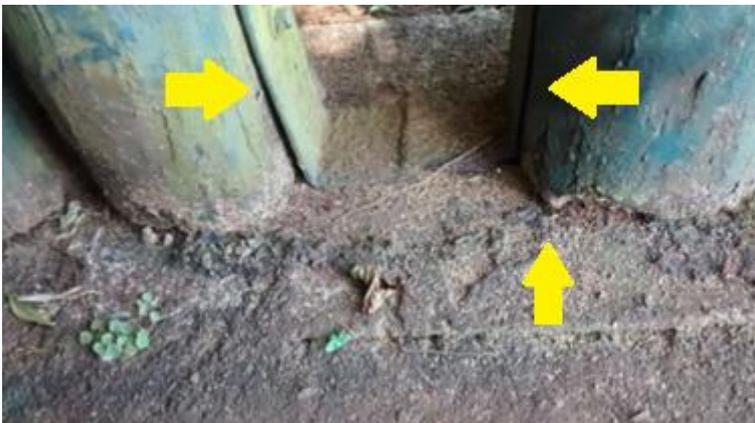
É importante também o isolamento das bases das toras do chão, mesmo a base sendo de concreto nesse caso não se deve fazer o contato da madeira com o chão, pois o local é muito úmido e pouco ventilado, na Figura 27 tem-se o detalhe do método construtivo utilizado, as chapas metálicas fixadas nas toras e na base de concreto deixando a peça de madeira cerca de dois centímetros da base.

Figura 27: Detalhe das chapas metálicas. Fonte: O Autor

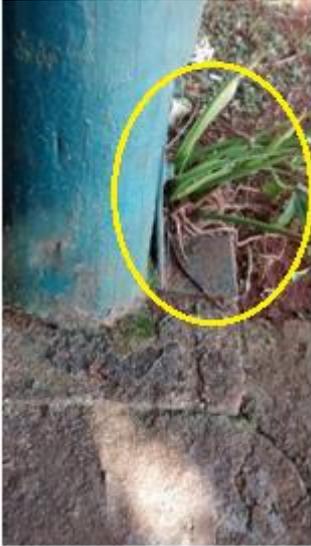
Mesmo com os cuidados e a correta execução, as peças de madeira podem estar vulneráveis e sendo assim há a possibilidade de acontecer ataques biológicos na madeira. Como já descrito o local é muito úmido o que favorece a proliferação de fungos e outros organismos que atacam a madeira, na Figura 28 nota-se o crescimento de um vegetal entre a chapa metálica e a tora de madeira, além de fungos instalados na base de concreto.

Figura 28: Detalhe da proliferação de fungos em pilar de madeira. Fonte: O Autor

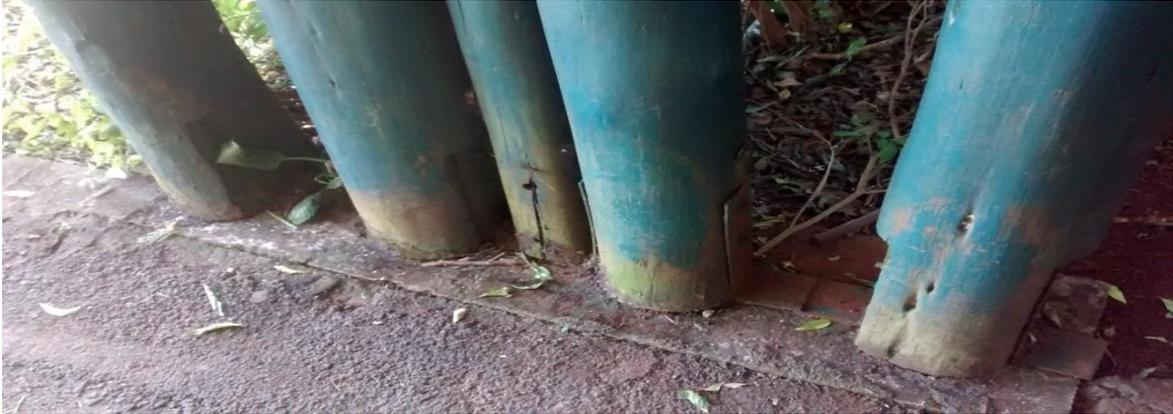
Na Figura 29, nota-se a deterioração na parte inferior das toras, ao fazer-se uma avaliação tátil, percebe-se a perda de resistência mecânica da peça pelo apodrecimento superficial da peça. Como a seção da peça é grande, não há comprometimento da estrutura até o momento. As Figuras 26, 27, 28, e 29 estão na classe de risco 3, de acordo com a Tabela 04.

Figura 29: Pilares em madeira roliça em ambiente úmido. Fonte: O Autor

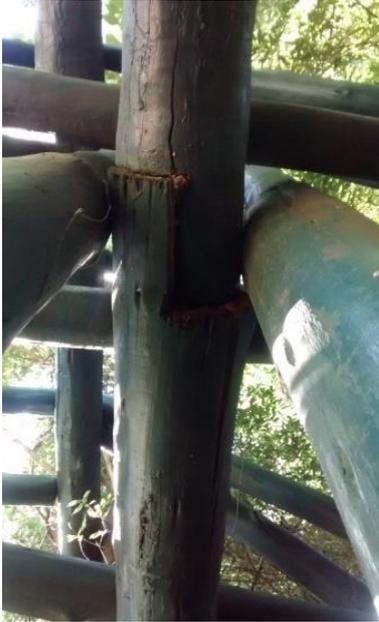
A classificação segundo a Tabela 04, é que a situação da Figura 30, pertence a classe de risco 3.

Figura 30: Detalhe da união de duas peças de madeira roliça. Fonte: O Autor

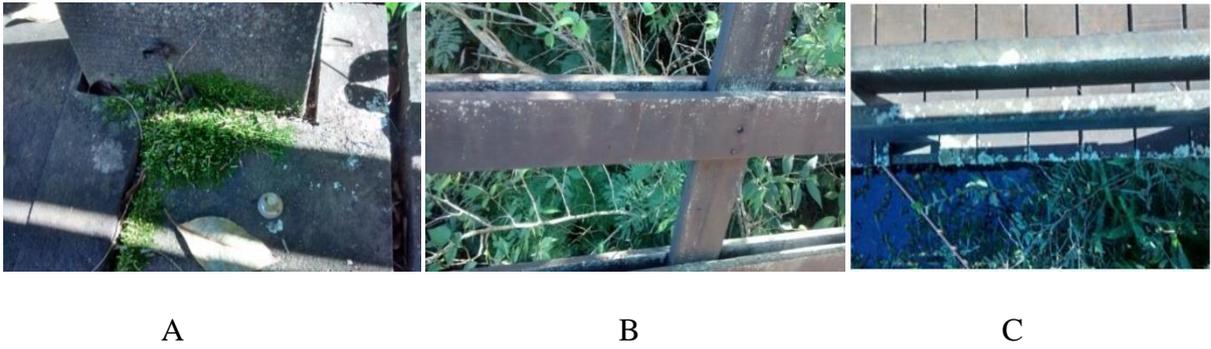
Nesse tipo de caso é importante fazer sempre a manutenção das peças, a classe de risco é a classe de risco 3, de acordo com a Tabela 04.

Figura 31: Detalhes de ataques biológicos em uma ponte de madeira. Fonte: O Autor

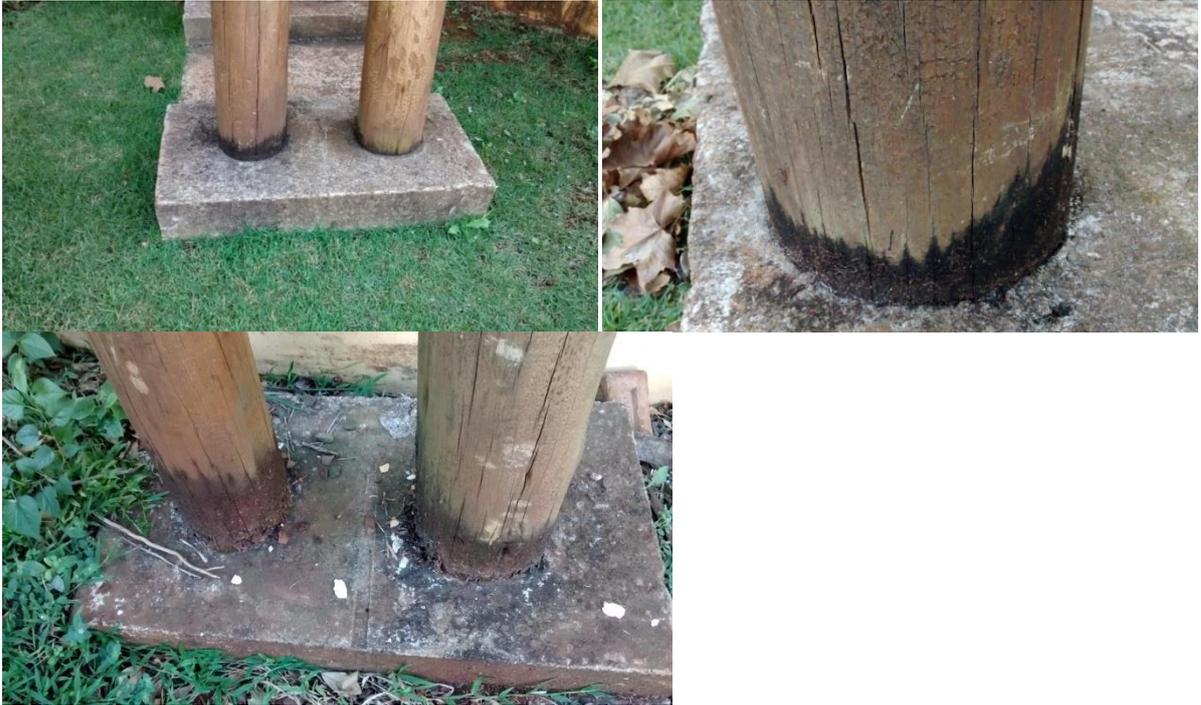
Na Figura 32, as peças já estão bem deterioradas e soltando fragmentos, é importante dizer que essa estrutura está interdita. Todos esses pilares foram envernizados, porém com a ação dos raios ultravioleta, essa camada começa a rachar e se soltar a madeira, essa camada tem que ser reposta de tempo em tempo sempre que necessário o que não aconteceu no local. Conforme a Tabela 04 a classe de risco 3 é a que se enquadra esse caso.

Figura 32: Pilares de madeira com base de concreto. Fonte: O Autor

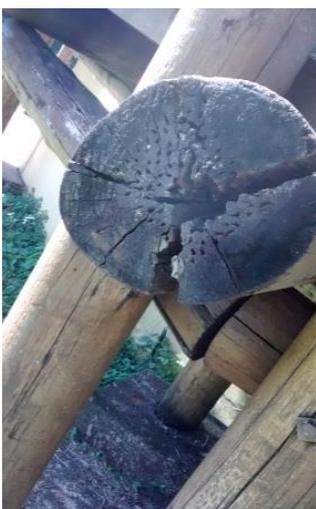
Figura 34: Fenda em peça de madeira roliça. Fonte: O Autor

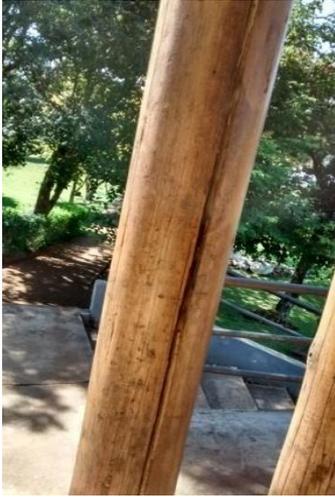
Figura 36: Rachadura em pilar. Fonte: O Autor

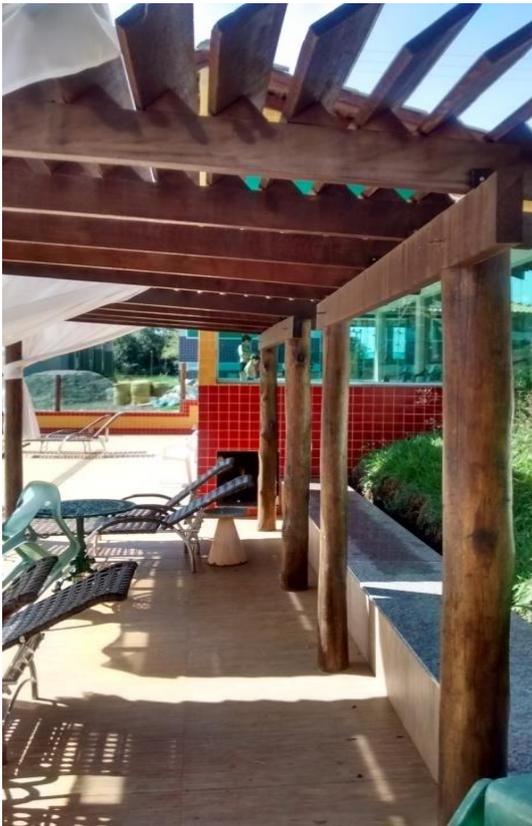
Sendo assim, de acordo com a Tabela 04, a estrutura da Figura 39 pertence a classe de risco 3.

Figura 39: Pergolado de madeira. Fonte: O Autor

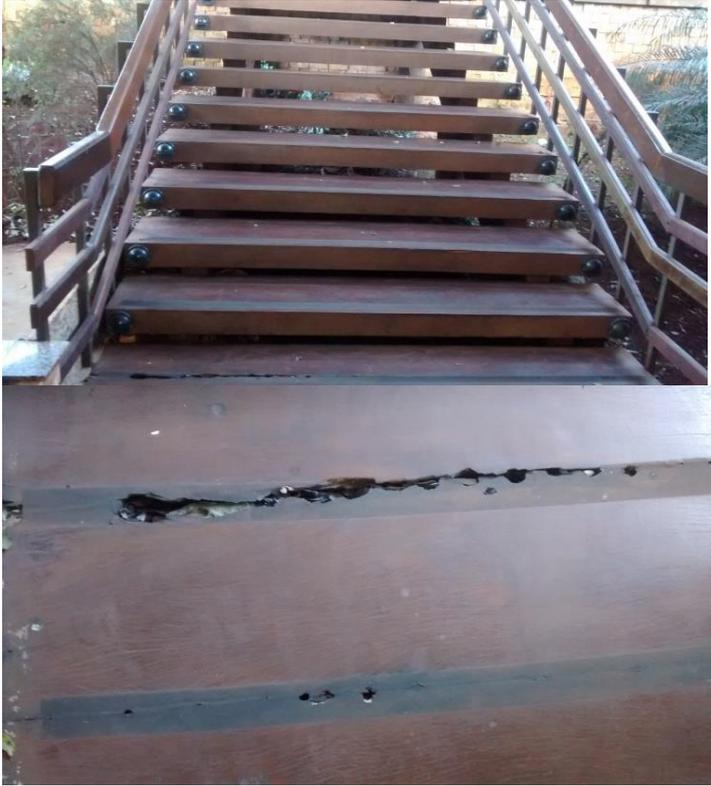
Figura 42: Escada em madeira com detalhe da deterioração. Fonte: O Autor

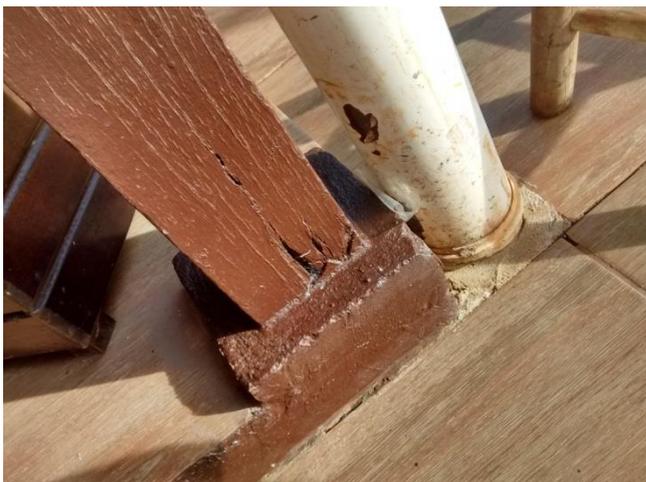
Figura 52: Detalhe da base de um pilarete, com indícios de deterioração. Fonte: O Autor

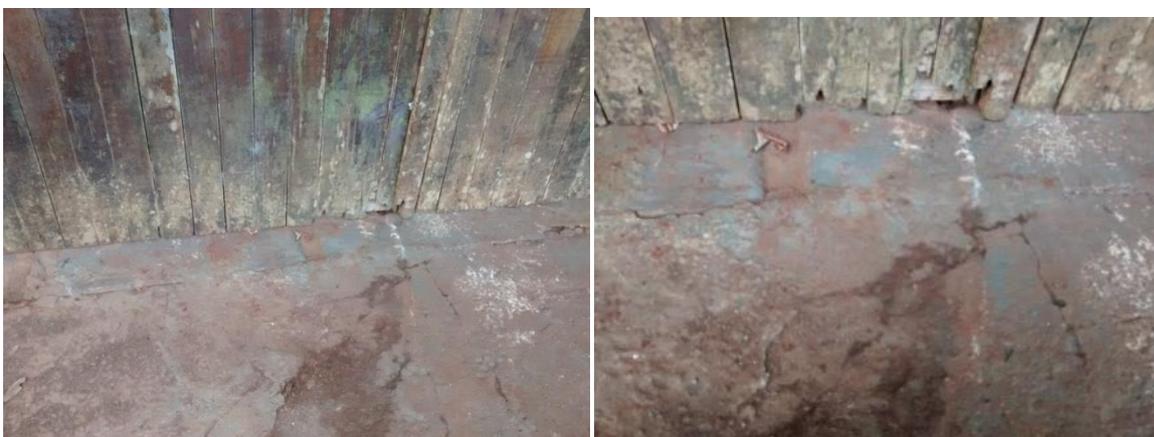
Figura 55: Ação da biodeterioração em portão de madeira. Fonte: O Autor
