**AVALIAÇÃO DO ESTADO DE CONSERVAÇÃO DE PONTES RURAIS NO
MUNICÍPIO DE NOVA TEBAS-PR**

TRABALHO DE CONCLUSÃO DE CURSO

CAMPO MOURÃO
2015

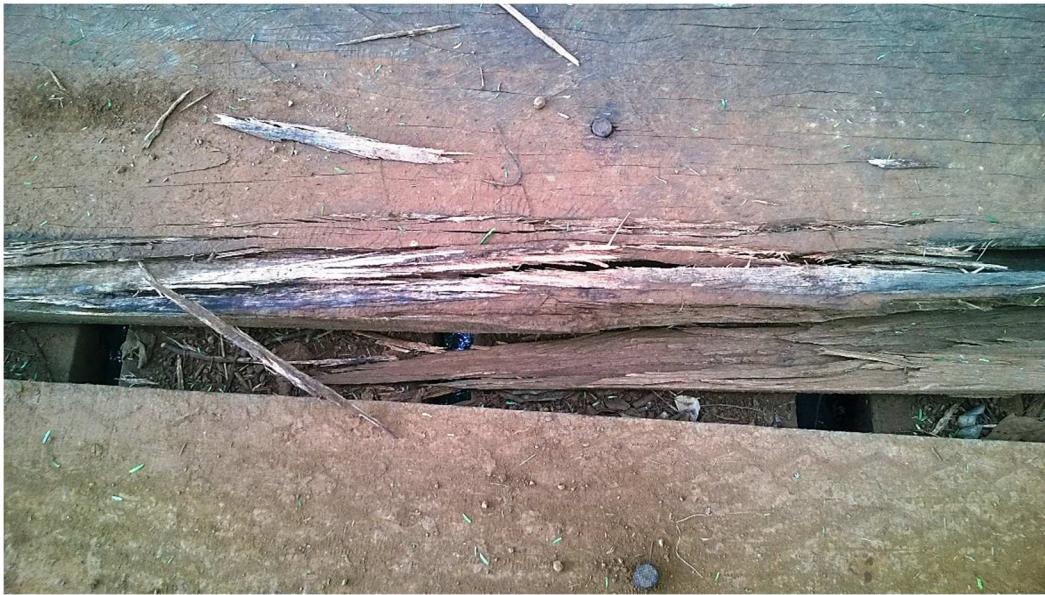
Observou-se no rodeiro, a presença de deterioração devido à abrasão provocada pelos veículos, ocorrência de acúmulo de solo e sujeira entre as pranchas, o que acaba favorecendo a deterioração pois retém umidade nestes locais, (Fotografias 3 e 4).

Fotografia 3 – Abrasão mecânica em prancha do rodeiro
Fonte: O autor (2015).

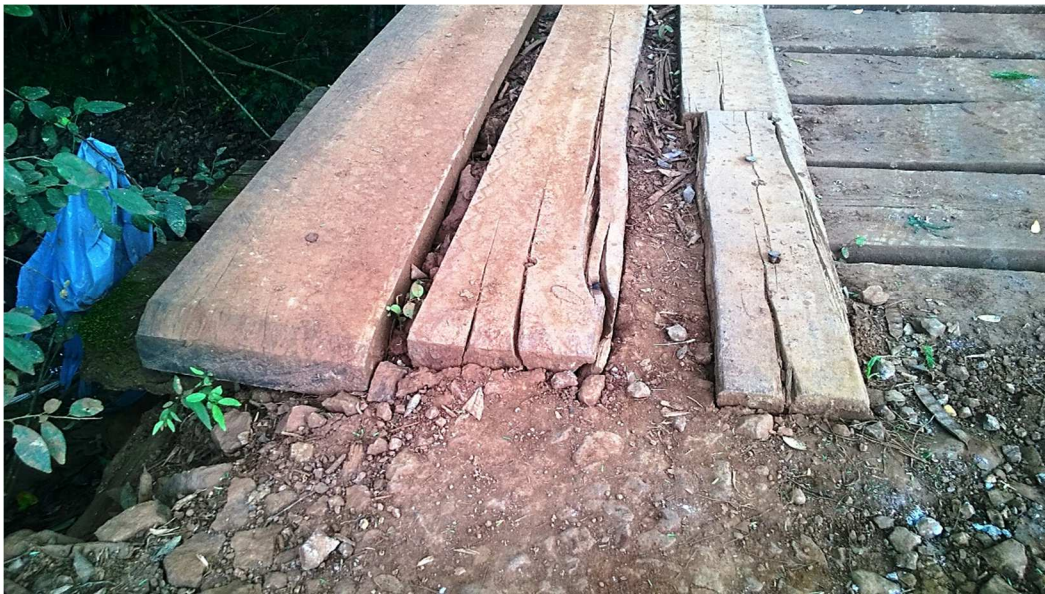
Fotografia 4 – Acúmulo de solo entre as pranchas do rodeiro
Fonte: O autor (2015).

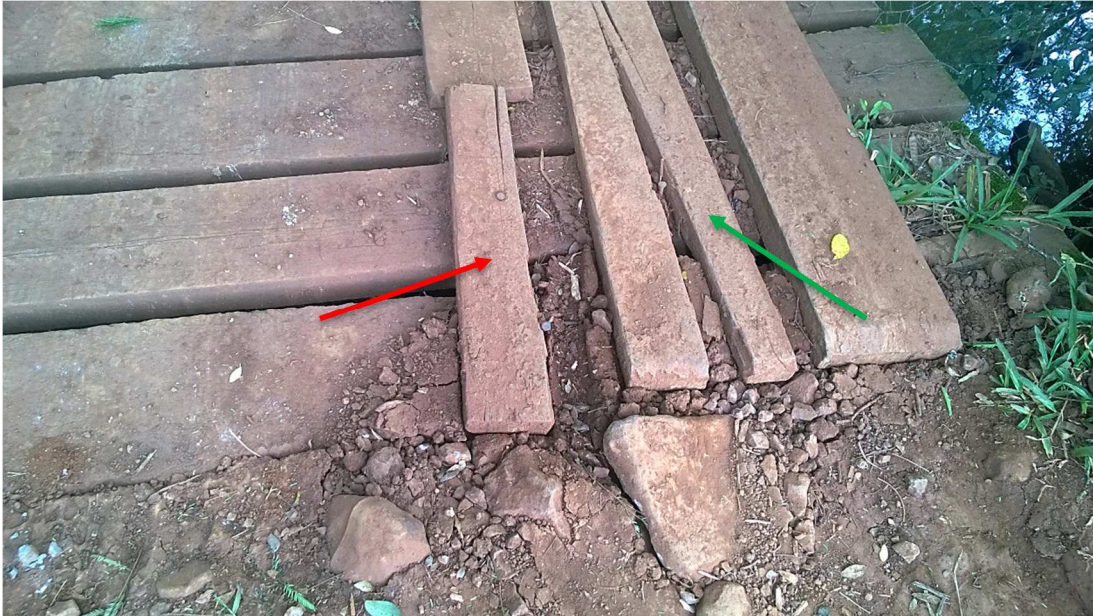
Verificou-se também a ocorrência de rachaduras (seta verde) em algumas pranchas e peças soltas (seta vermelha) (Fotografia 5), e a ocorrência de corrosão e o afrouxamento dos pregos, observado pela seta branca (Fotografia 6).

Fotografia 5 – Rachaduras nas pranchas do rodeiro
Fonte: O autor (2015).

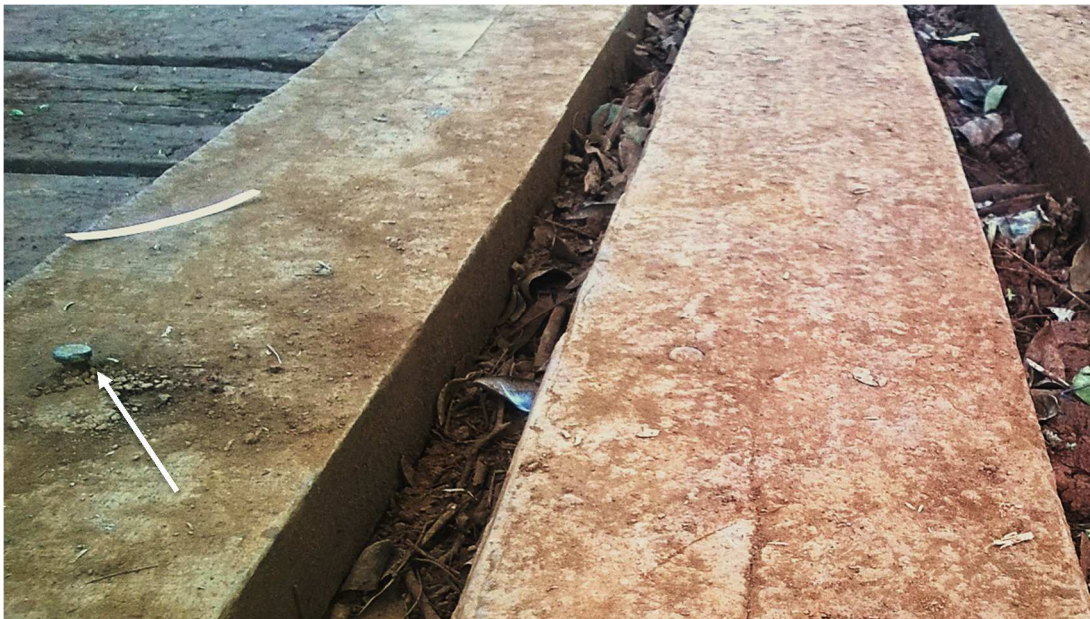
Fotografia 6 – Desgaste por corrosão e afrouxamento dos pregos de aço
Fonte: O autor (2015).

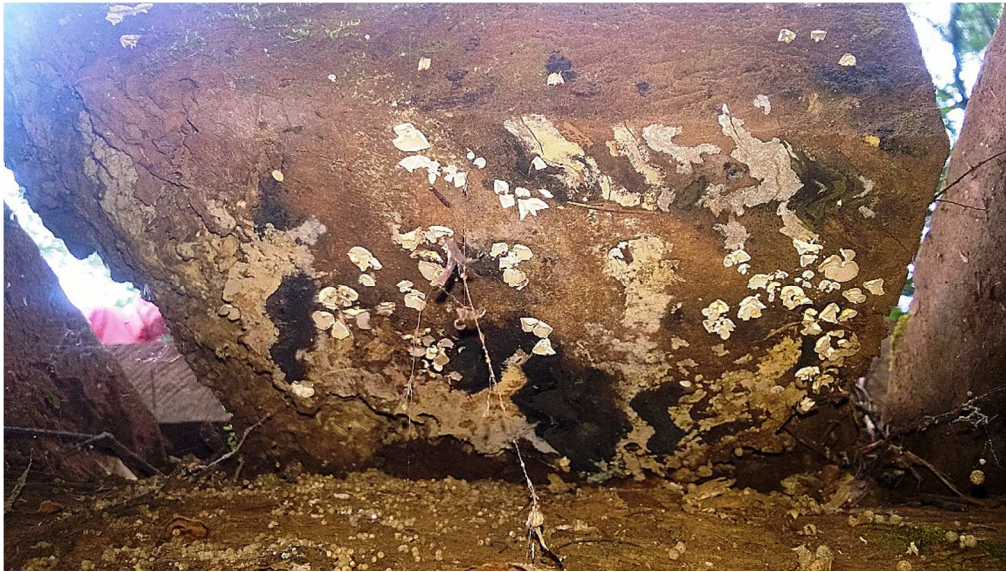
Fotografia 7 – Presença de hifas de fungos causadores deterioração
Fonte: O autor (2015).

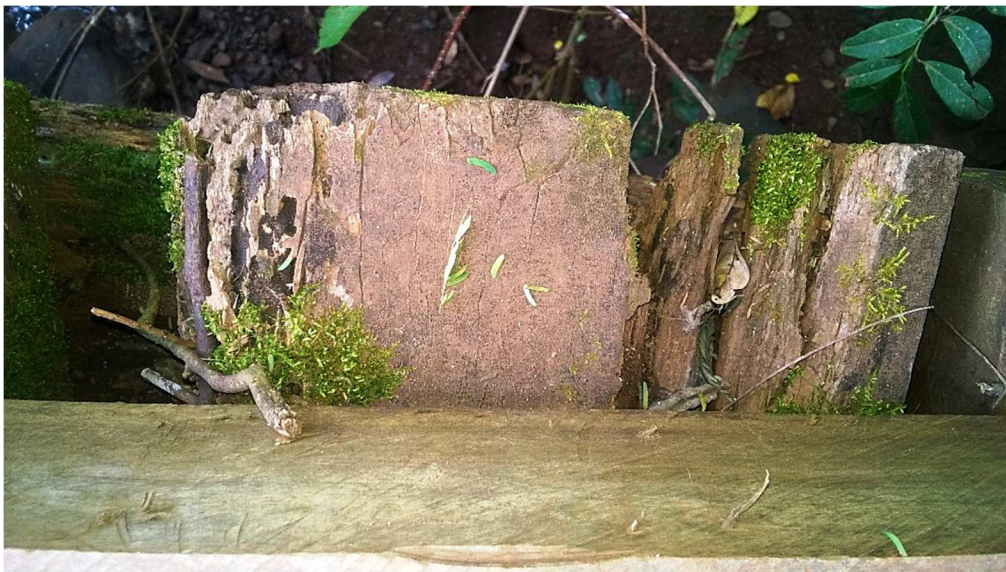
Fotografia 8 – Pranchas com extremidades rachadas e degradação
Fonte: O autor (2015).

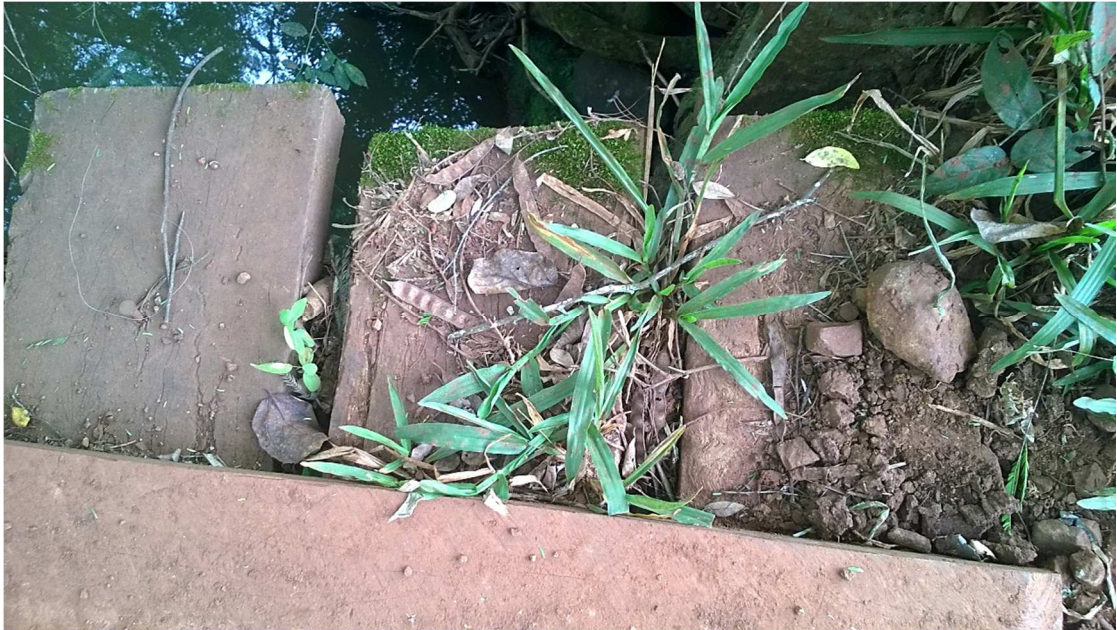
Fotografia 9 – Acúmulo de solo e crescimento de vegetação no tabuleiro
Fonte: O autor (2015).

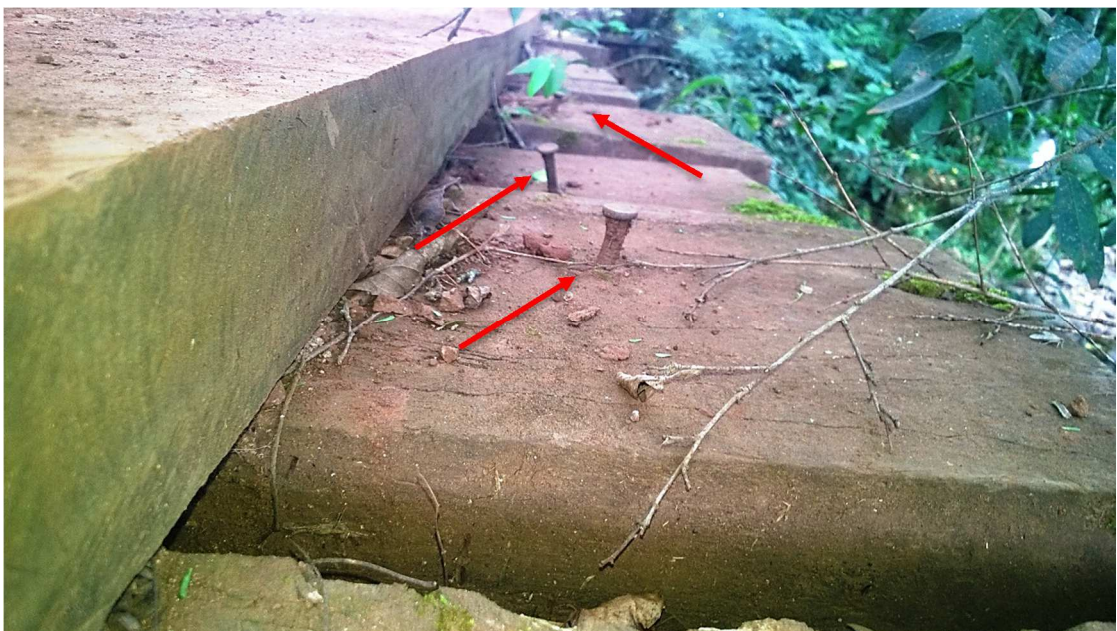
Fotografia 10 – Afrouxamento dos pregos de aço do tabuleiro
Fonte: O autor (2015).

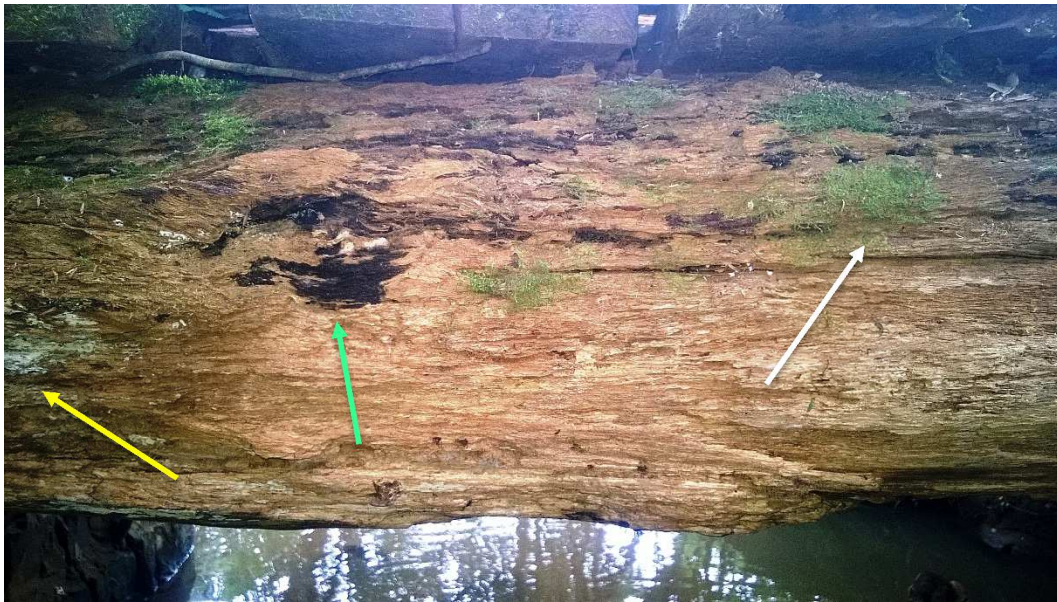
Fotografia 11 – Presença de manchas, hifas de fungos e musgo na viga A
Fonte: O autor (2015).

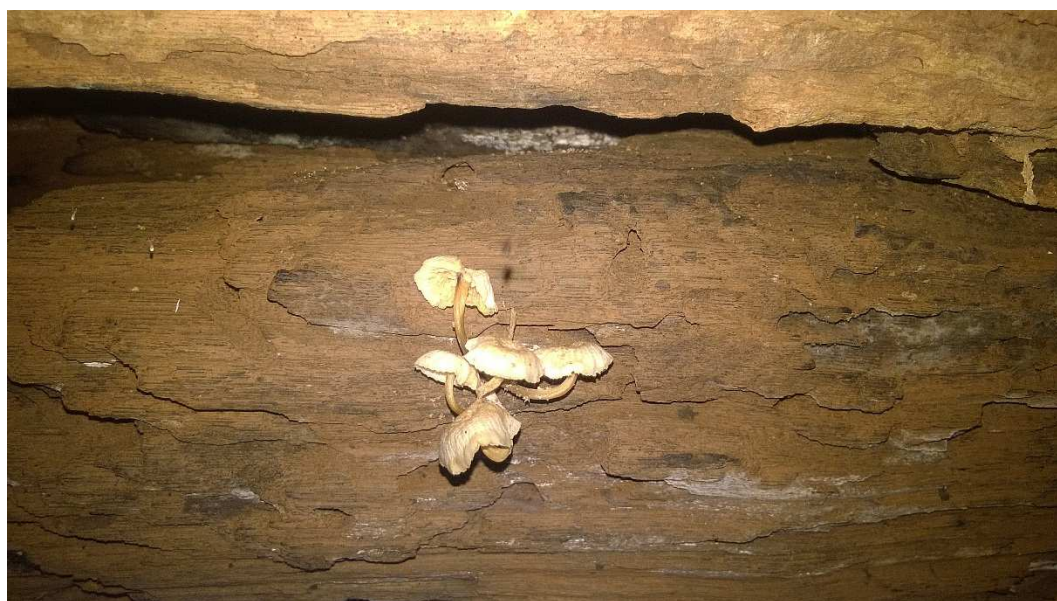
Fotografia 12 – Presença de cogumelos na viga A
Fonte: O autor (2015).

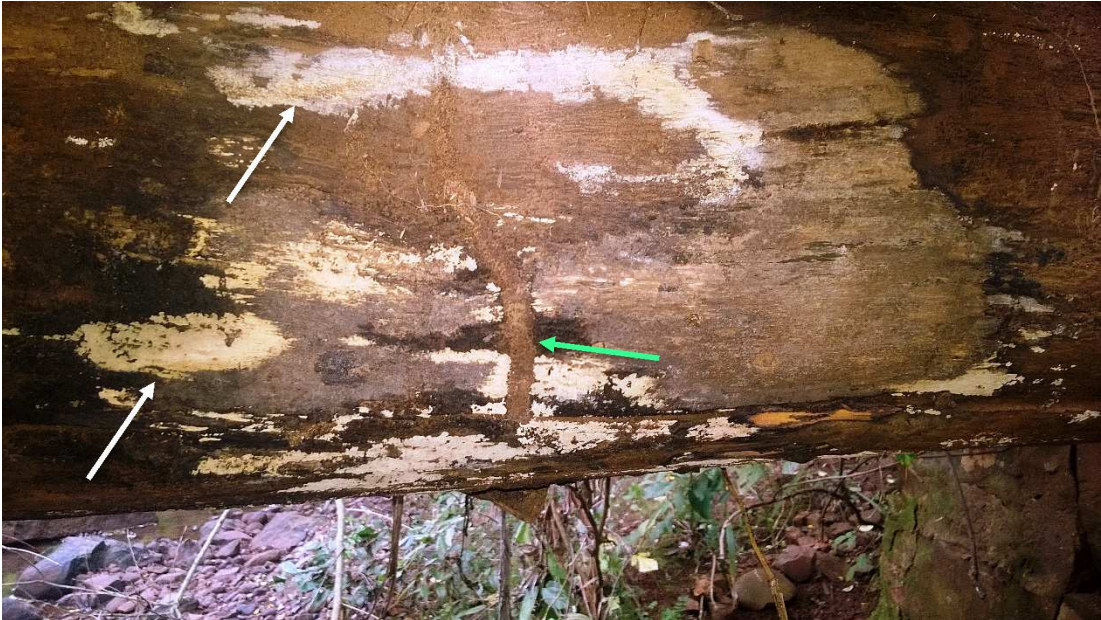
Fotografia 13 – Presença de hifas de fungos e caminho de cupins de solo
Fonte: O autor (2015).

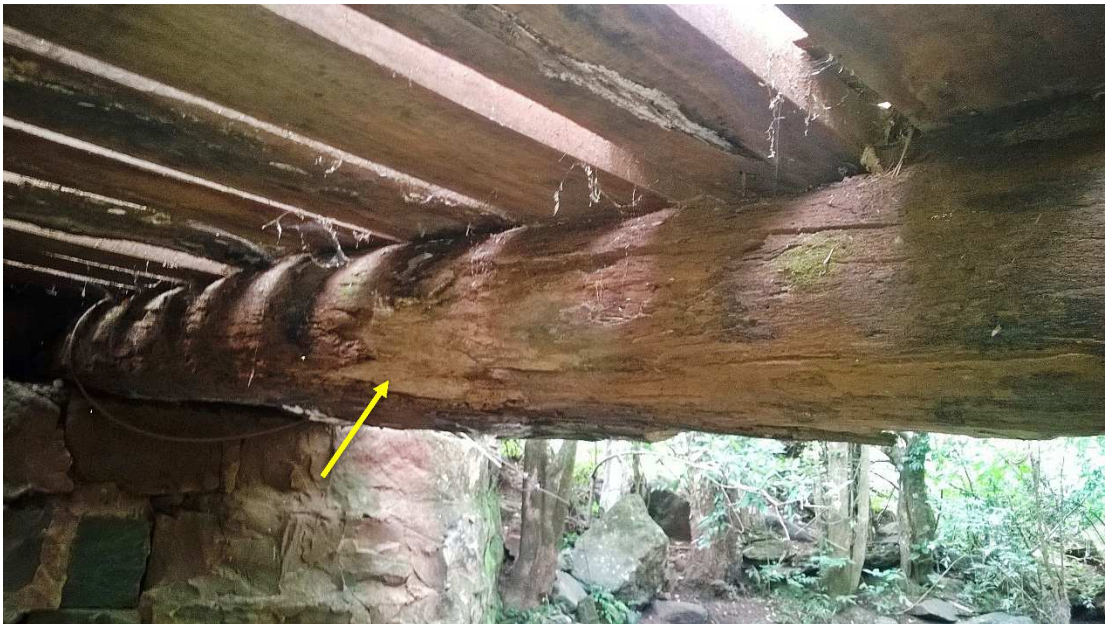
Fotografia 14 – Desprendimento de partes apodrecidas da viga B
Fonte: O autor (2015).

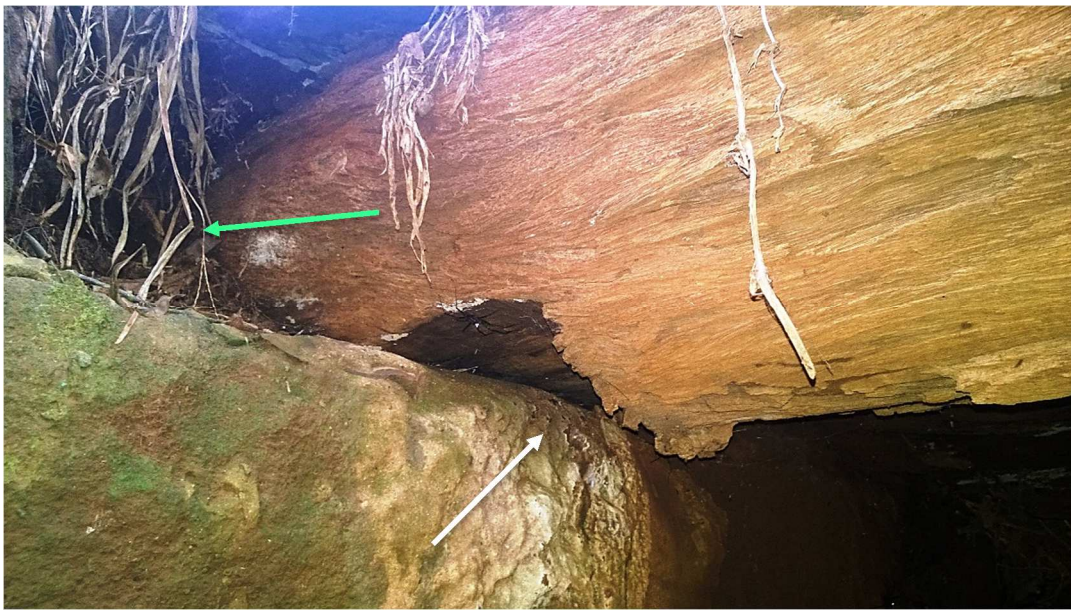
Fotografia 15 – Execução de entalhe na viga D e extremidade em contato com o solo
Fonte: O autor (2015).

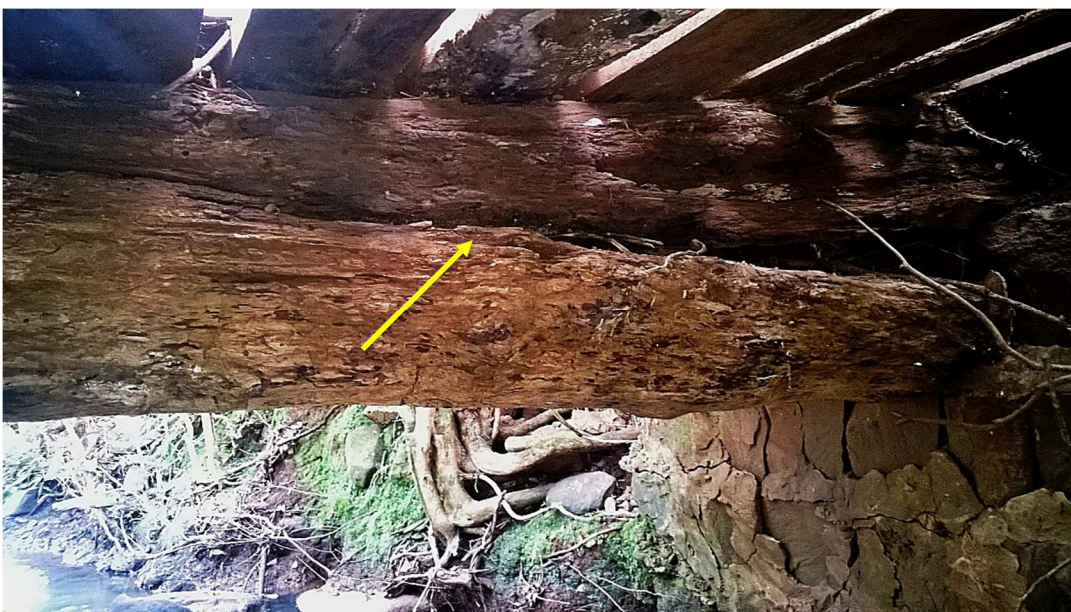
Fotografia 16 – Rachadura estrutural séria, ruptura por fendilhamento (Viga C - Lado sul)
Fonte: O autor (2015).

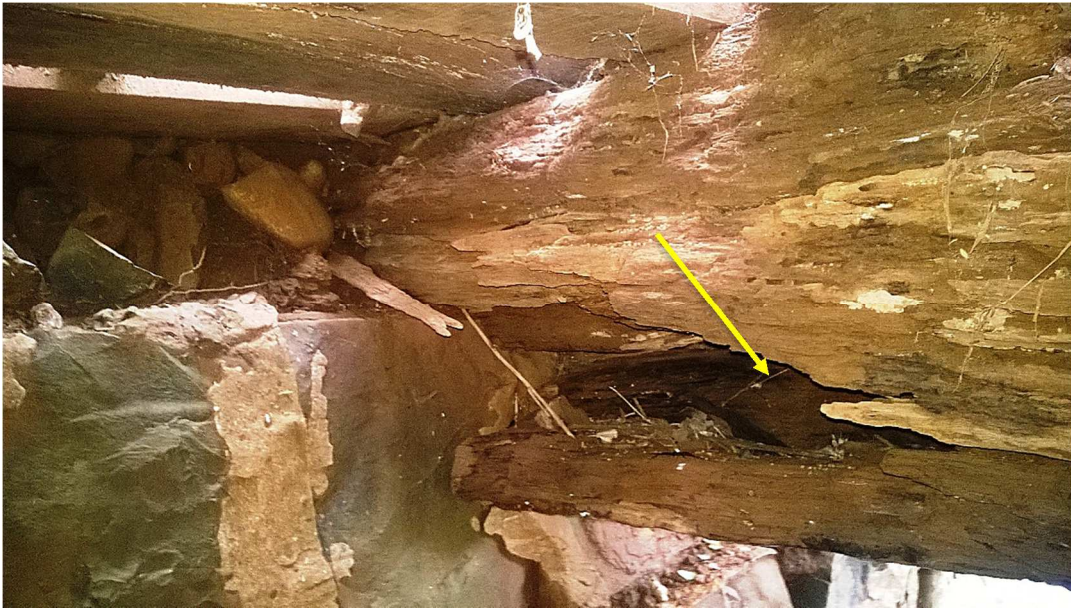
Fotografia 17 – Rachadura estrutural séria, ruptura por fendilhamento (Viga C - Lado norte)
Fonte: O autor (2015).

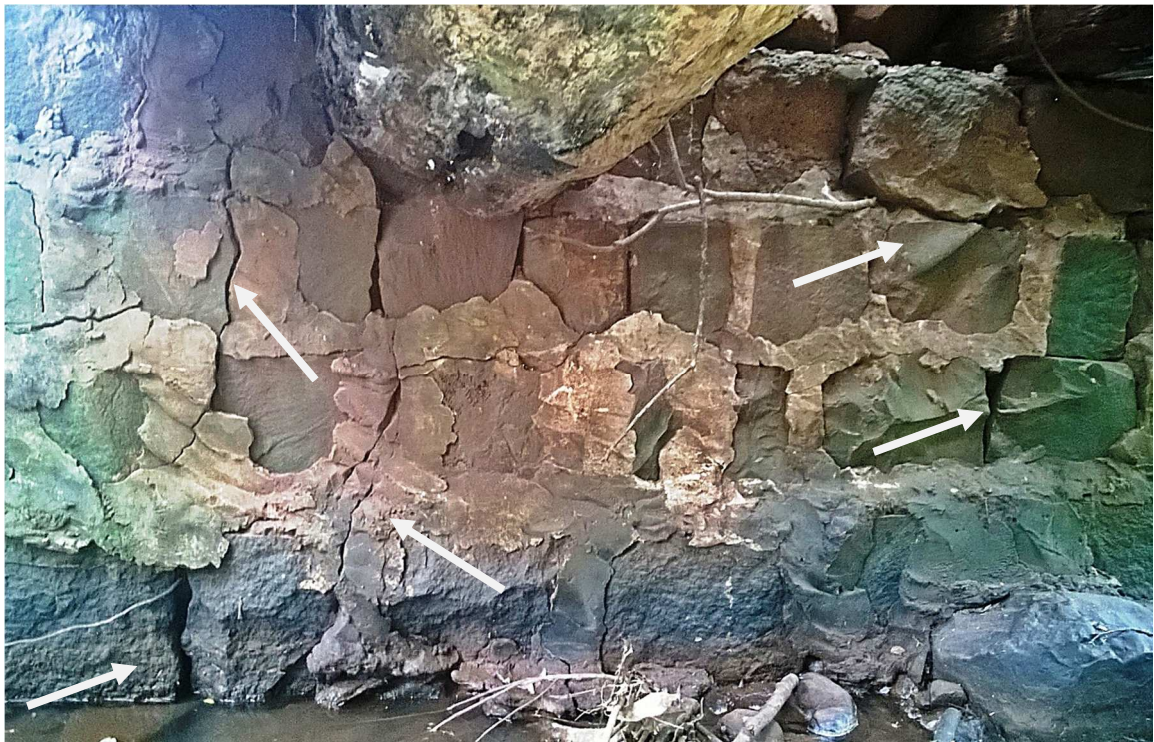
Fotografia 19 – Trincas no muro por sobrecargas e desprendimento de argamassa (Lado Sul)
Fonte: O autor (2015).

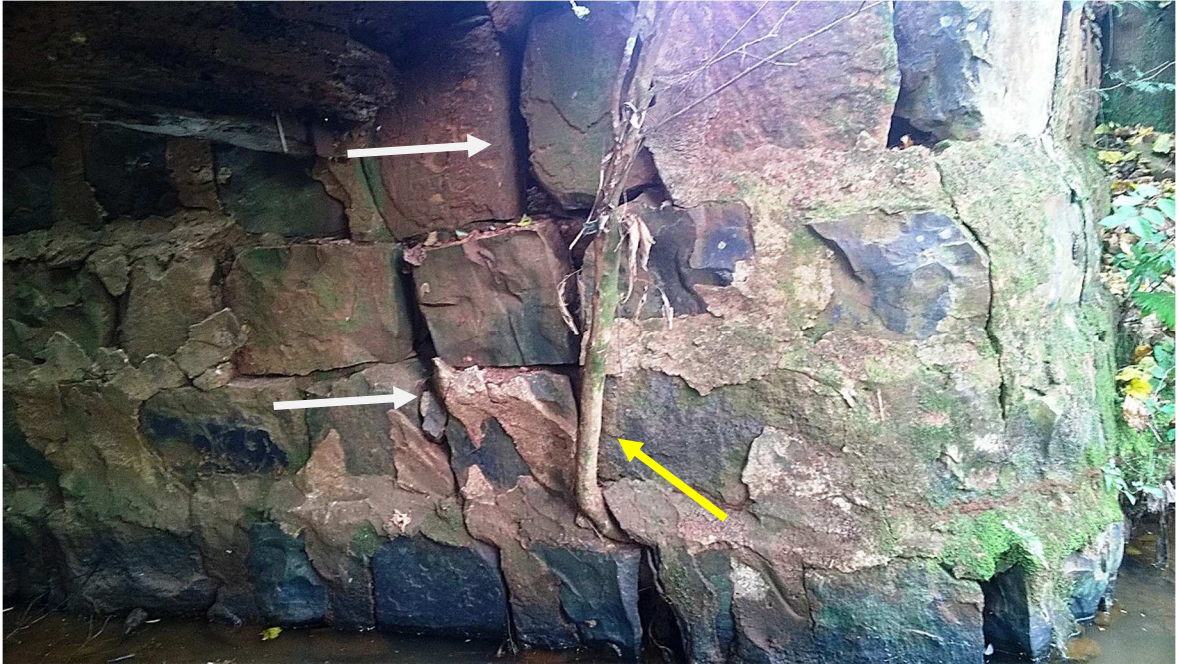
Fotografia 20 – Trincas, desprendimento de argamassa e crescimento de planta (Lado Norte)
Fonte: O autor (2015).

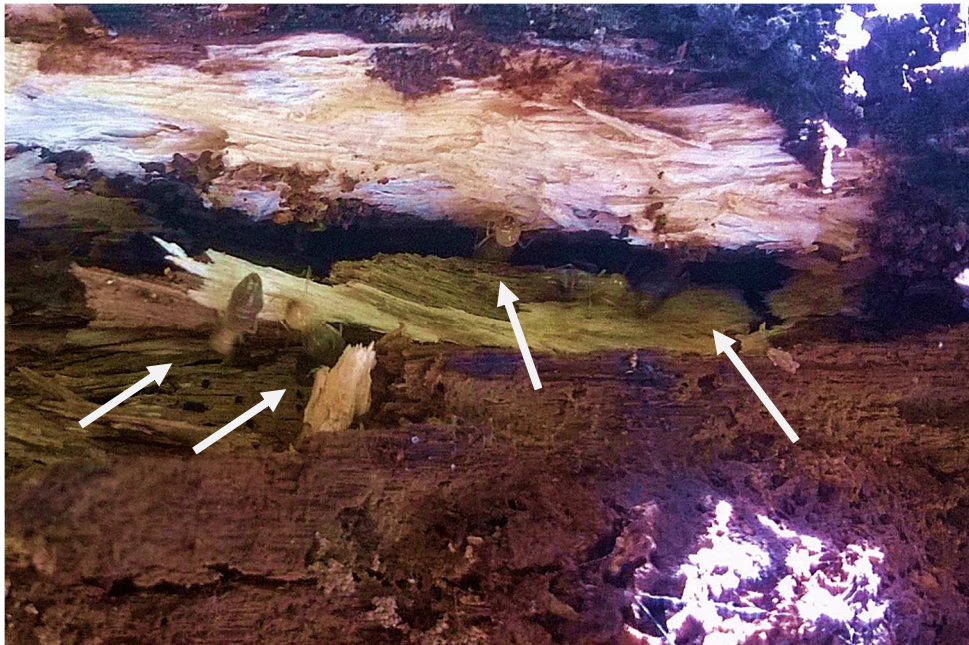
Fotografia 21 – Presença de cupins na viga D da Ponte 2.
Fonte: O autor (2015).

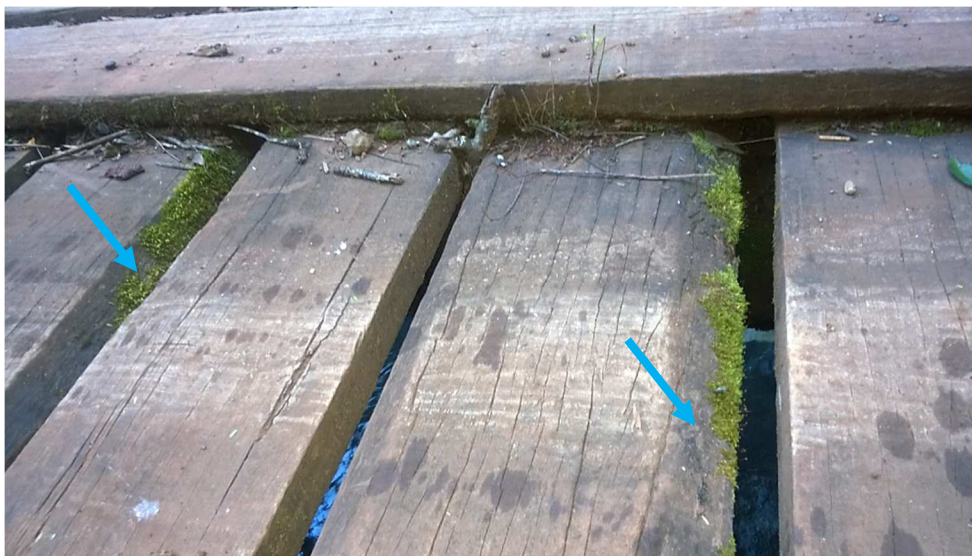
Fotografia 22 – Pranchas do tabuleiro com arestas quebradas
Fonte: O autor (2015).

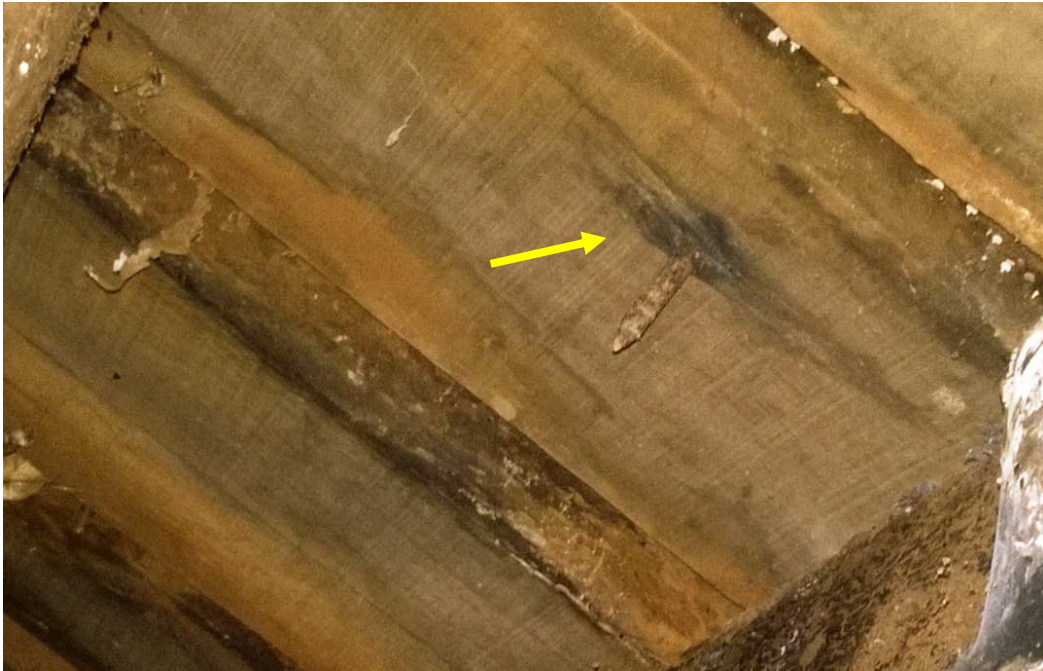
Fotografia 23 – Mancha escura decorrente da deterioração do prego de aço
Fonte: O autor (2015).

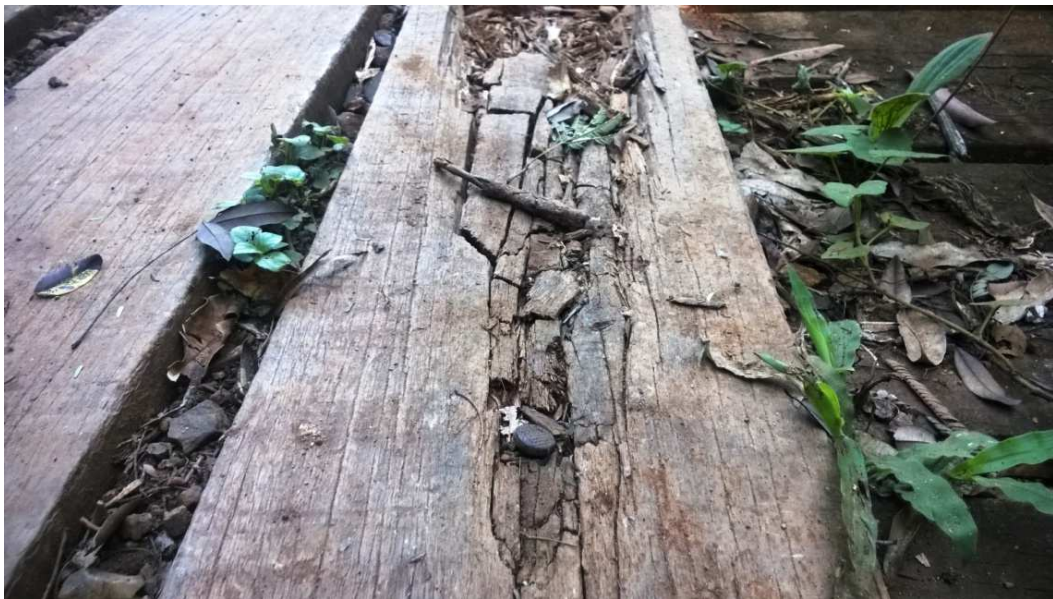
Fotografia 24 – Apodrecimento de prancha do rodeiro após danos por abrasão
Fonte: O autor (2015).

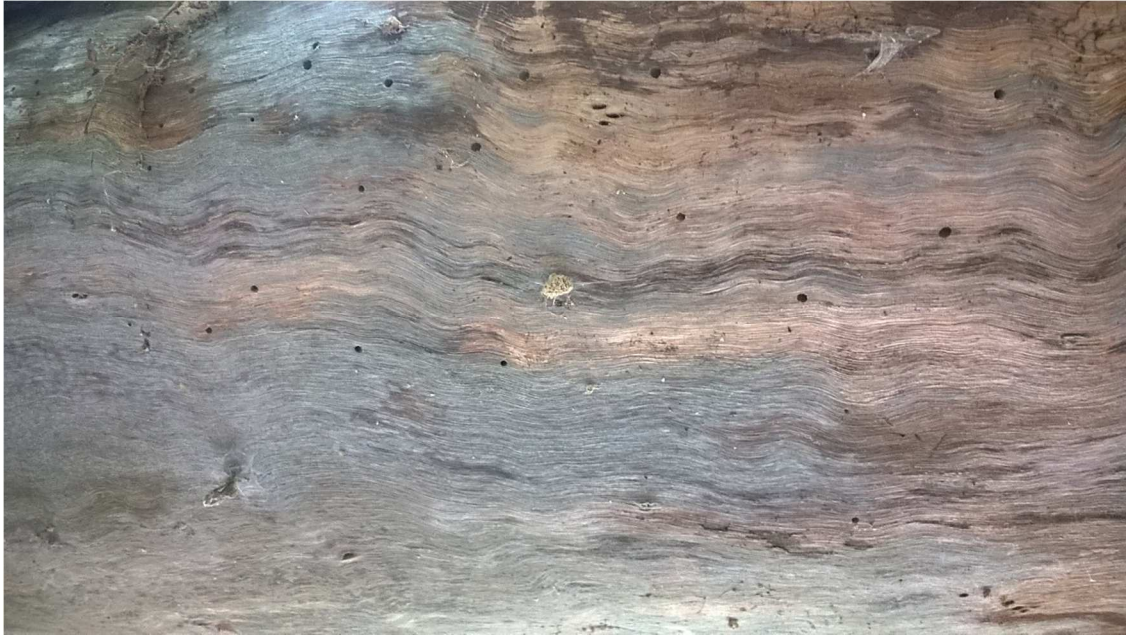
Fotografia 25 – Pequenas perfurações de insetos na Viga D (Ponte 3)
Fonte: O autor (2015).

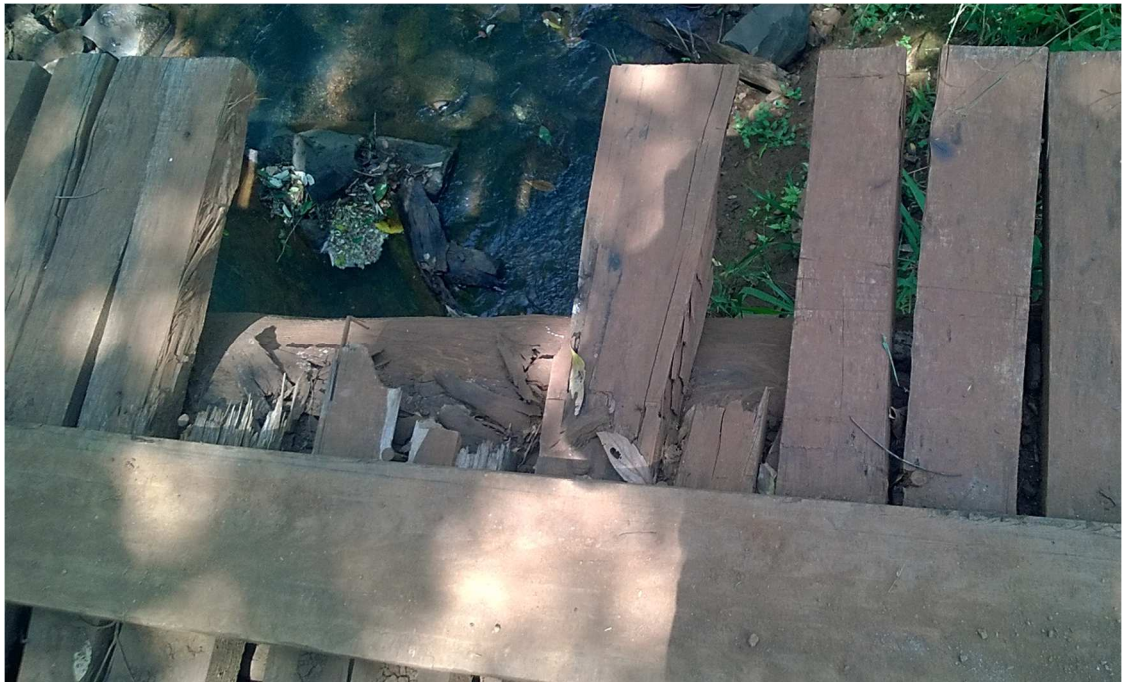
Fotografia 26 – Pranchas quebradas (extremidades em balanço)
Fonte: O autor (2015).

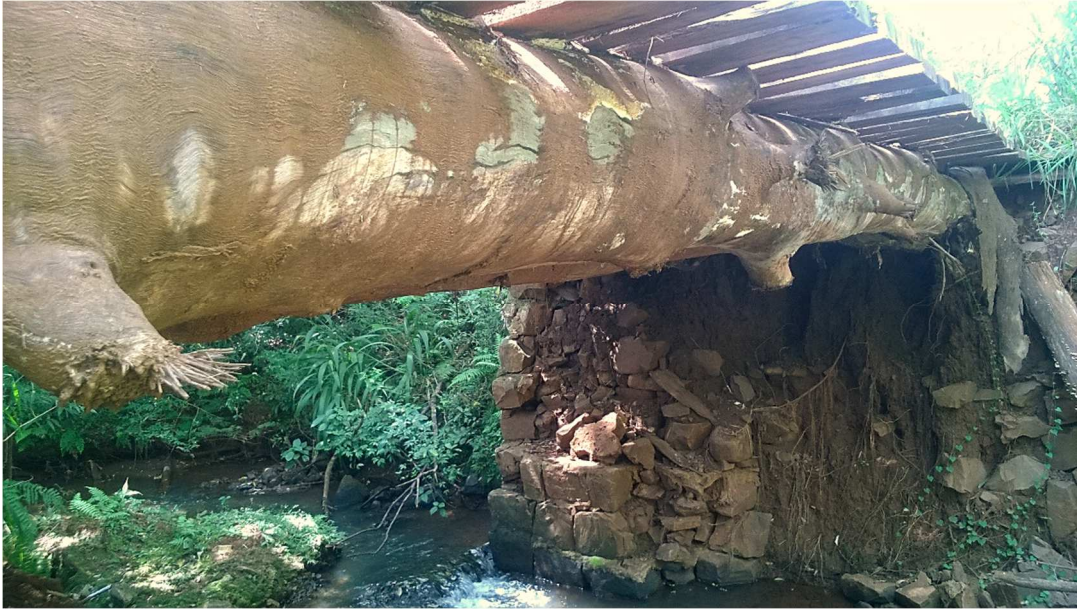
Fotografia 27 – Cabeceira em pedra argamassada destruída, vigas apoiadas sobre o solo
Fonte: O autor (2015).

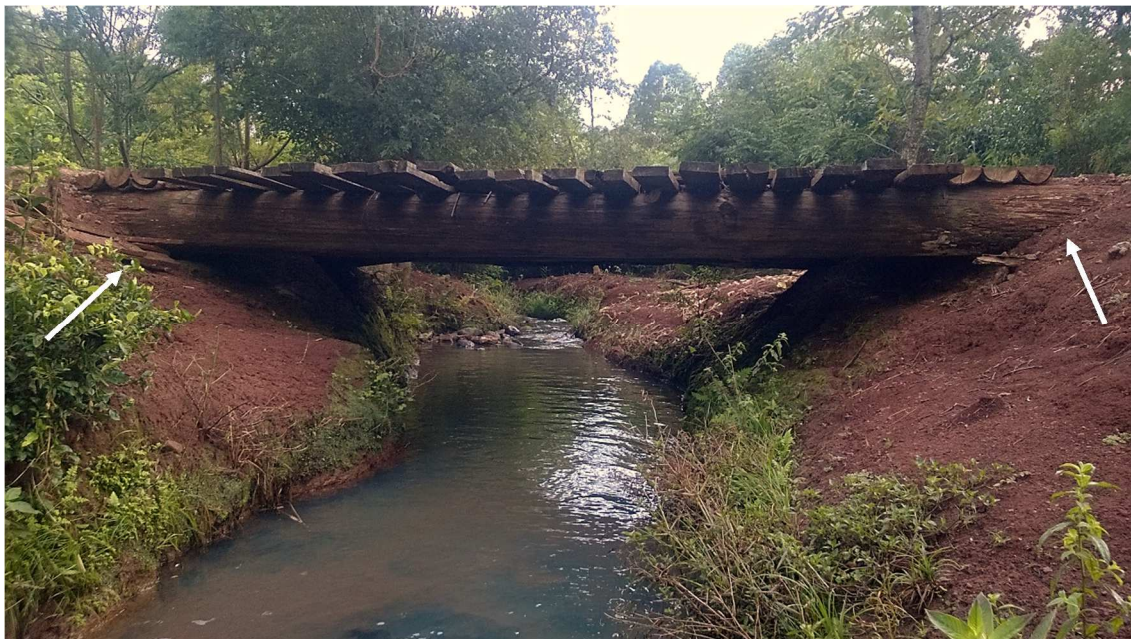
Fotografia 28 – Vigas apoiadas diretamente sobre o solo
Fonte: O autor (2015).

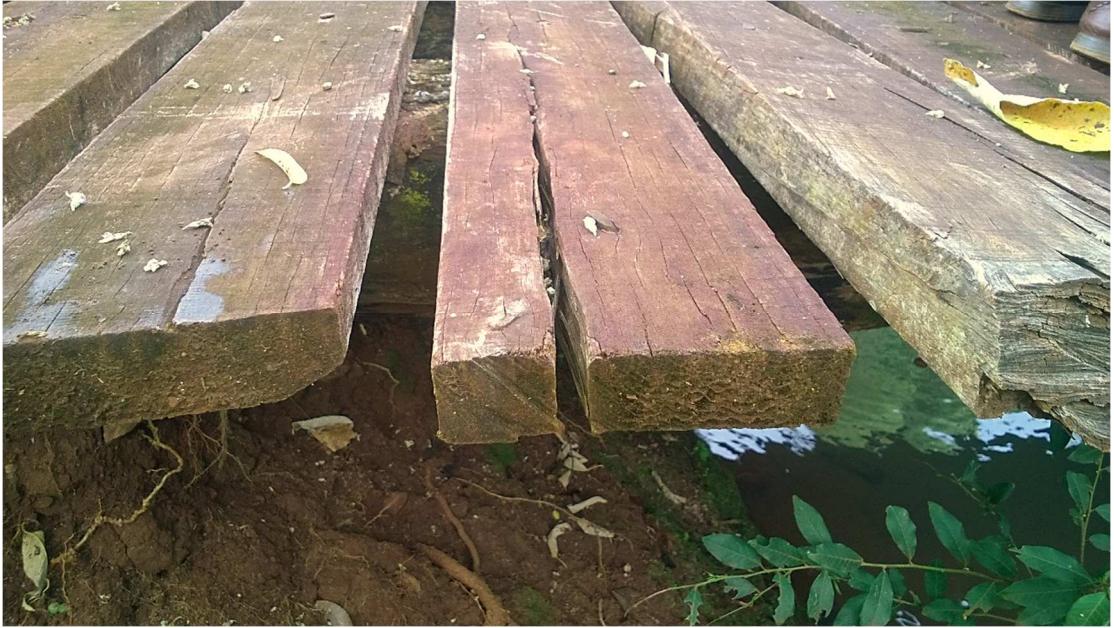
Fotografia 29 – Pranchas rachadas nas extremidades devido à secagem *in loco*
Fonte: O autor (2015).

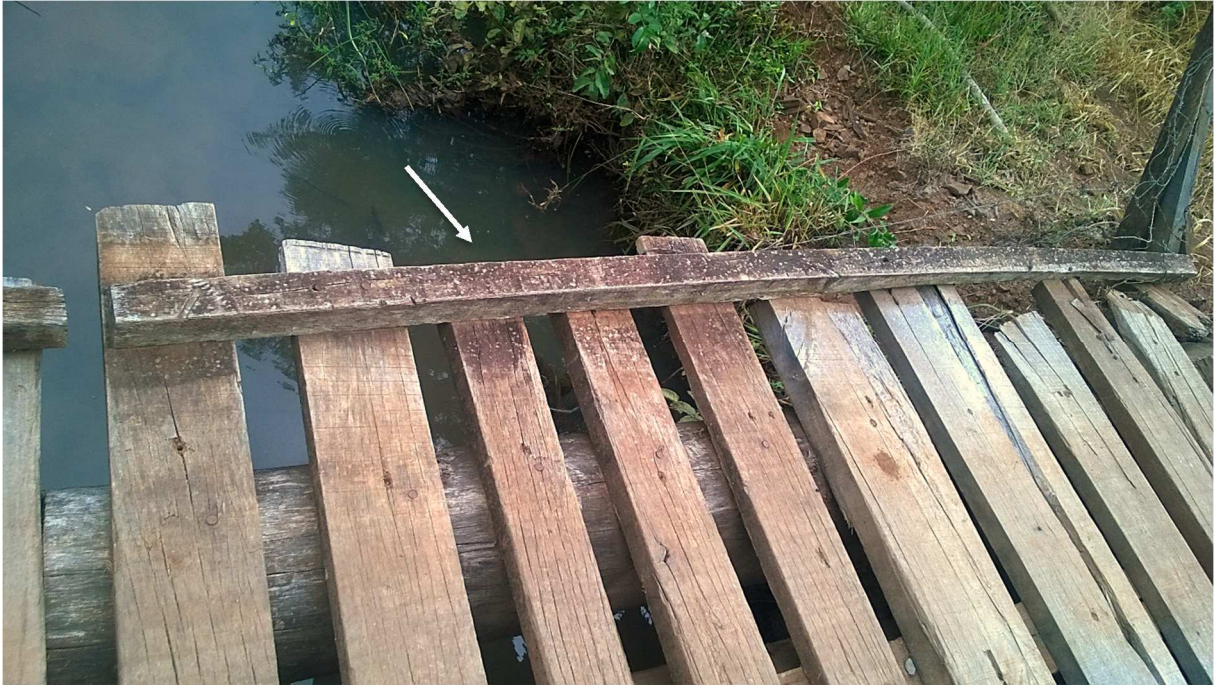
Fotografia 31 – Guarda-rodas ineficiente
Fonte: O autor (2015).

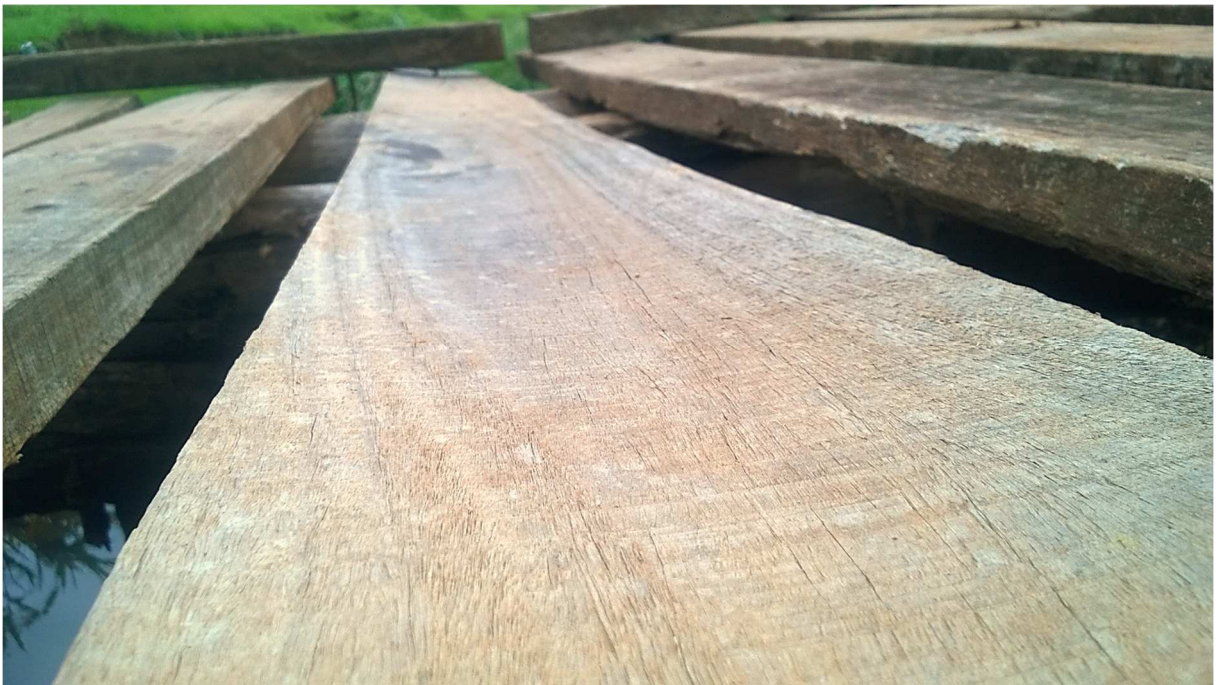
Fotografia 32 – Encanoamento em prancha do tabuleiro devido à secagem *in loco*
Fonte: O autor (2015).

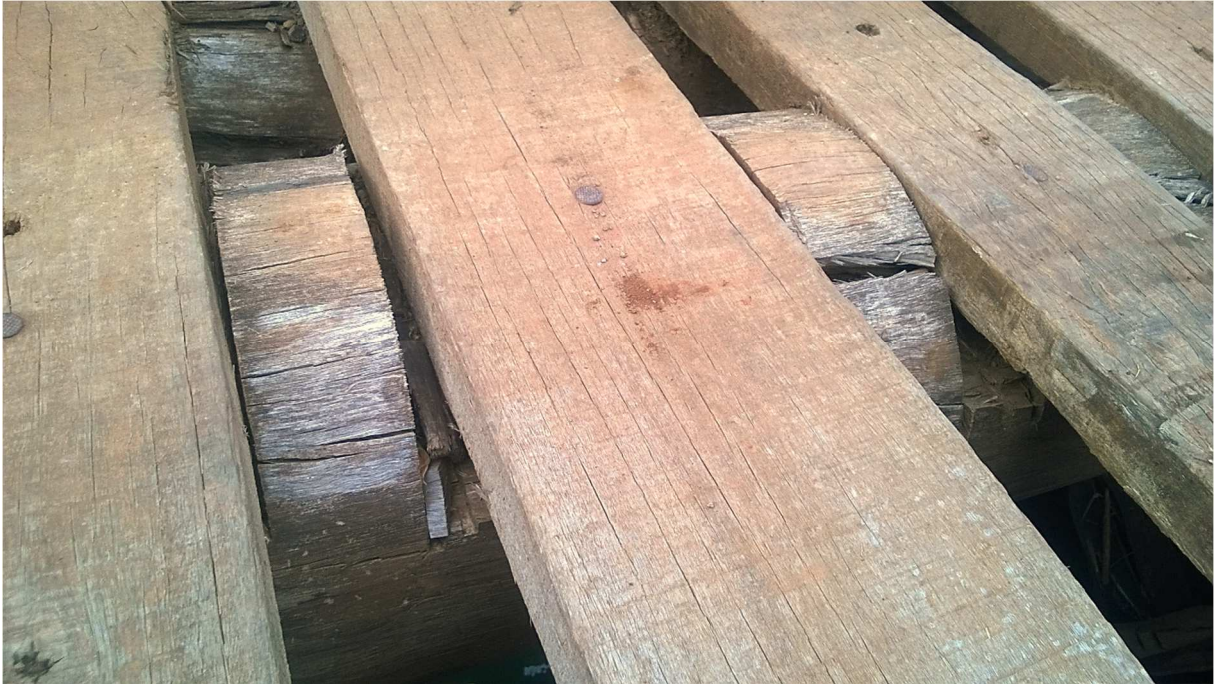
Fotografia 33 – Remoção de madeira das vigas (entalhes)
Fonte: O autor (2015).
