**ESTUDO GEOAMBIENTAL DE UMA VOÇOROCA EM CAMPO
MOURÃO - PR**

TRABALHO DE CONCLUSÃO DE CURSO

CAMPO MOURÃO
2015

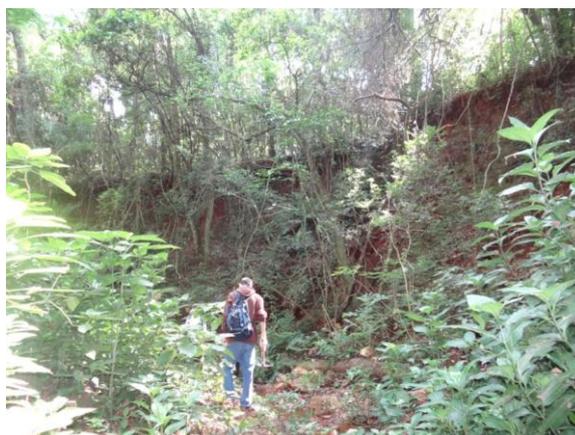
Atualmente a voçoroca possui 490 metros de comprimento (Apêndice 3), com largura, em alguns pontos, atingindo 30 metros e profundidade em torno de 10 metros (Figura 3).

**Figura 3: Vista interna da voçoroca, Campo Mourão – PR.
Fonte: Mariana de Sarges Machado (2014).**

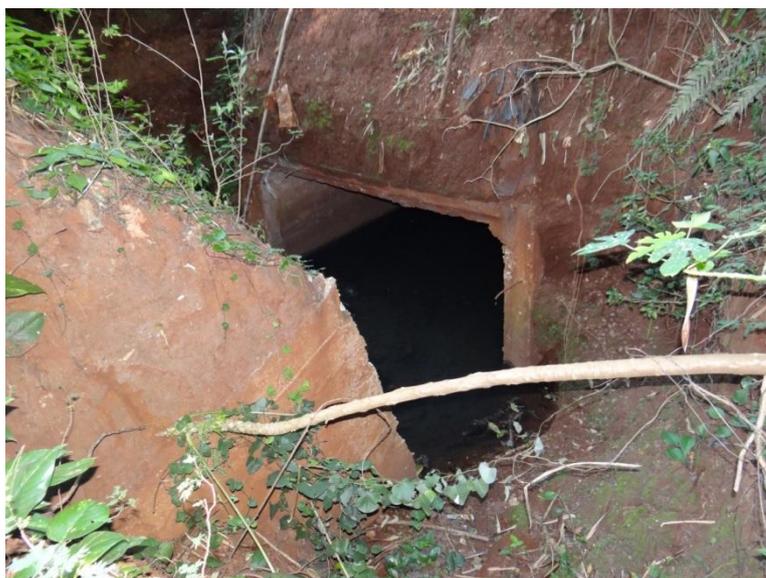
Conforme constatado, o ponto de lançamento do emissário não possui dispositivo de chegada capaz de dissipar a energia potencial das águas pluviais. Por

estar localizado à jusante de uma área em declive, o emissário despeja a água pluvial em alta velocidade, o que teria acarretado no desgaste do solo. Com isso, parte da tubulação se rompeu (Figura 10 e 11), atestando a força com que a água atinge o solo e promove a erosão.

O volume de água canalizado por apenas uma tubulação e a distância do corpo hídrico principal, o Rio KM 119 (cerca de 800m), indicam ser os fatores que agravam ainda mais o processo.

Figura 10: Emissário rompido.
Fonte: Mariana de Sarges Machado (2014).

Uma vez constatado que a principal causa do desencadeamento do processo erosivo refere-se ao não disciplinamento das águas subsuperficiais e ao ineficiente sistema de drenagem, sugere-se o prolongamento da rede de drenagem por mais 9 metros, onde a partir deste ponto será feita a redução na vazão de escoamento da água, devido à formação de uma bacia de detenção. Esse prolongamento se deve ao fato de que a partir dos 9 metros de comprimento a voçoroca se alarga, passando de 8m para 30m de largura, conforme constatado em campo.

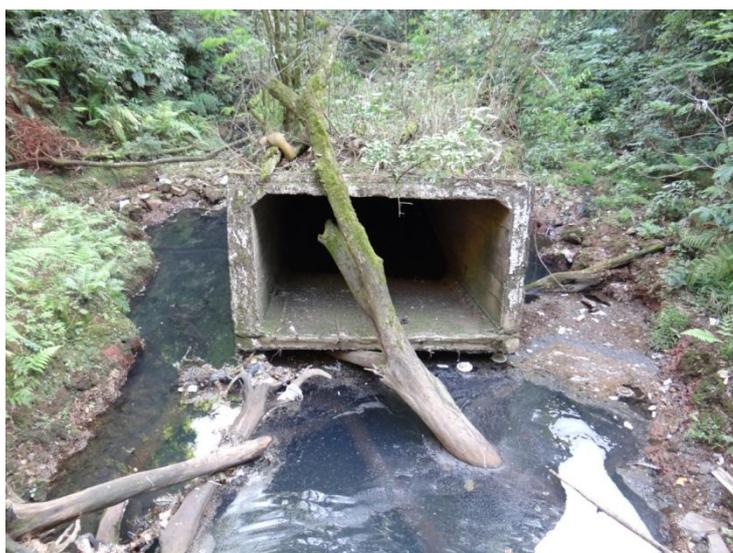
Figura 11: Parte da canalização rompida, disposta no meio da erosão.
Fonte: Mariana de Sarges Machado (2014).

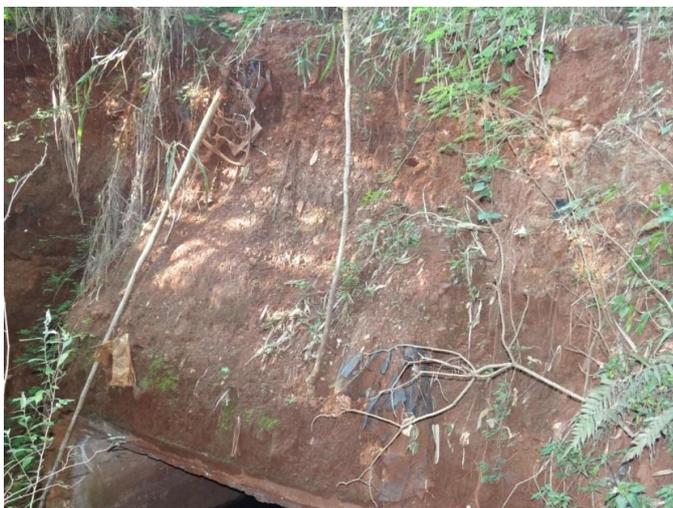
Em meados da década de 1980, conforme relatado nas entrevistas, a voçoroca estava próxima ao cruzamento da Perimetral Tancredo Neves com a Rua Araruna. A fim de se conter a erosão, a área foi aterrada com resíduo de construção civil. Esta situação pôde ser constatada em campo por meio da presença desses resíduos, quando observado o perfil do solo. Resíduos de construção civil como tijolos, cerâmica, blocos de concreto, entre outros, são visíveis em toda a extensão da voçoroca (Figura 12 e 13).

Figura 12: Talude com a presença de resíduos oriundos do aterro.
Fonte: Mariana de Sarges Machado (2014).

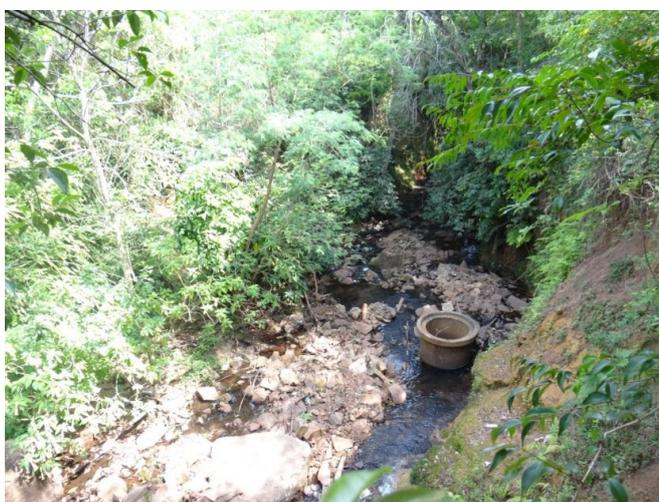
Figura 13: Entulhos oriundos do aterro com resíduos de construção civil.
Fonte: Mariana de Sarges Machado (2014).

A utilização de voçorocas como locais de aterro de resíduos de construção civil classe A (alvenaria, concreto, argamassas, cerâmica e etc.), tem se tornado comum em muitos municípios, porém, para o licenciamento ambiental dessas áreas, no caso do Paraná, é exigido pelo IAP um estudo técnico do local escolhido. Para Rezende et al (2014), tais estudos são fundamentais para evitar consequências como a contaminação do lençol freático e o assoreamento de cursos d'água localizados a jusante. Para Mota (1999), aterramentos alteram o sistema natural de drenagem, se tornando um incremento para o desencadeamento de processos erosivos.

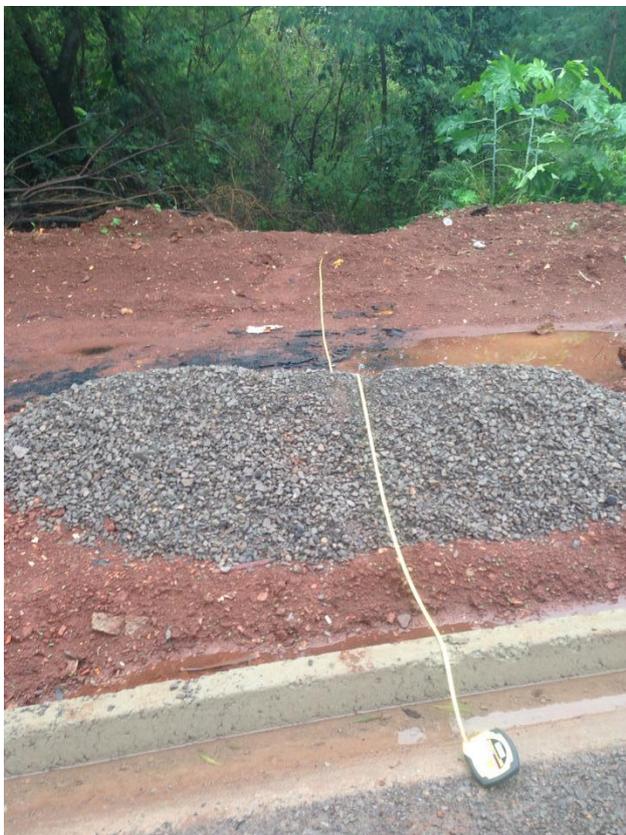
A erosão estudada está em Área de Preservação Permanente, visto que o córrego em estudo é considerado um curso d'água perene. Em alguns pontos, as margens da voçoroca estão completamente desprotegidas (Figura 14) e a recente rua asfaltada construída no loteamento está a menos de 5 metros da erosão. Em

outros pontos existe mata ciliar, mas esta não chega a 30 metros de largura, conforme indica a Lei supra citada.

Figura 14: Margem da voçoroca desprotegida.
Fonte: Mariana de Sarges Machado (2014).

O reestabelecimento da Área de Preservação Permanente é um importante passo para a recuperação da área. O córrego do Rio KM 119 não possui os 30 metros de mata ciliar, o que o torna mais suscetível aos processos erosivos. Dessa forma, deverá ser realizado o plantio dessa margem complementar, a fim de atender à legislação vigente e evitar maiores danos ambientais ao local.

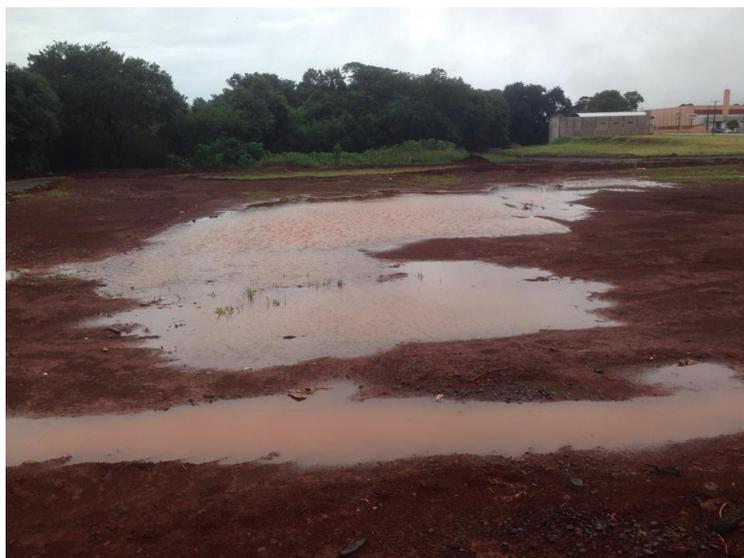
Pode-se considerar o Loteamento Jardim Topázio outro agravante ao fenômeno erosivo. Todo o processo de urbanização que vem sofrendo a área de entorno incide diretamente na voçoroca, pois torna o terreno vizinho mais suscetível ao processo de perda do solo. O solo do loteamento encontra-se exposto (Figura 17), o que facilita o seu carregamento e pode acarretar no aumento da erosão e assoreamento do corpo hídrico a jusante.

**Figura 17: Solo do loteamento exposto, Campo Mourão – PR.
Fonte: Mariana de Sarges Machado (2015).**

A construção de residências em área de aterro e a menos de 10 metros de uma erosão que não está estabilizada, é no mínimo inconsequente, além de ilegal. A necessidade da paralisação das obras se dá antes que os danos à sociedade e ao meio ambiente tornem-se irreparáveis.

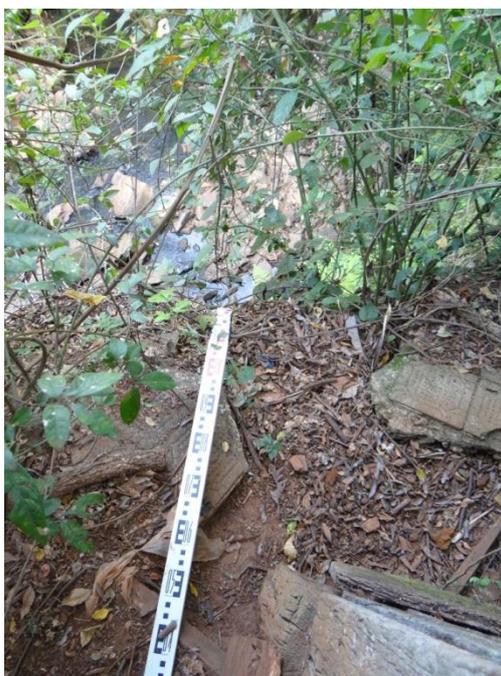
Conforme relatado em entrevista, duas residências do setor 1, bem próximas à erosão, apresentam rachaduras que podem ter como causa o processo erosivo. Os danos se estendem a outra residência do setor 4, que apresenta risco de desabamento devido à evolução da erosão que tem causado solapamentos nas margens. Os moradores relataram que quando construíram a casa, o córrego era pequeno e distanciava-se mais de 20 metros da residência. Hoje, a distância entre a parede da casa e a margem da voçoroca não chega a 1 metro (Figuras 18 e 19). Quando este trabalho se deu início uma família ainda habitava essa residência, porém, atualmente, já não a habitam mais devido ao risco de desabamento.

**Figura 18: Distância entre a residência e a voçoroca.
Fonte: Mariana de Sarges Machado (2014).**

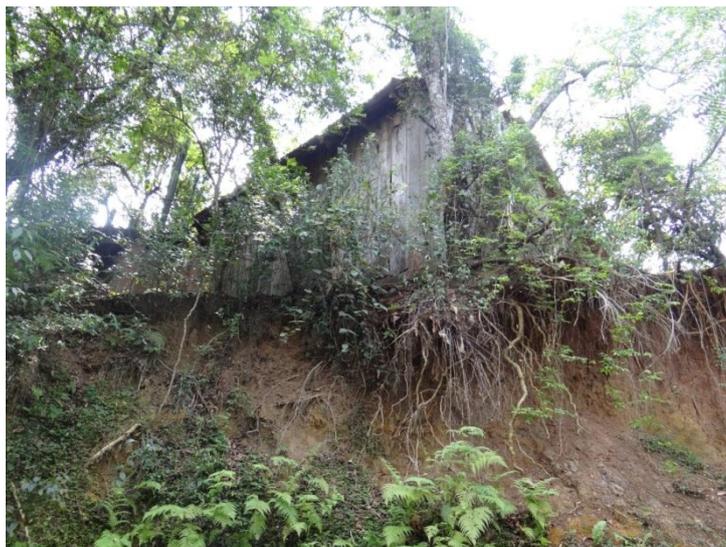
Figura 19: Vista de dentro da voçoroca demonstrando a proximidade entre a residência e o talude, com destaque para o processo de solapamento.
Fonte: Mariana de Sarges Machado (2014).

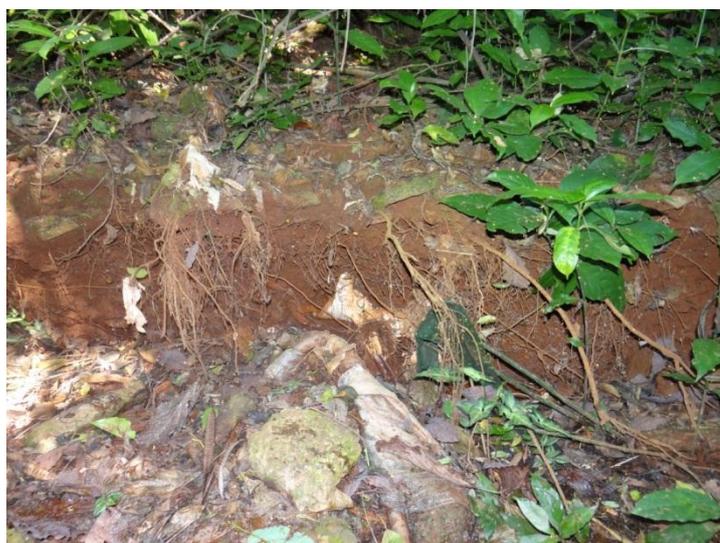
Outra consequência do escoamento superficial que tem como aporte a área da voçoroca, é a poluição do Córrego. Grande parte dos sedimentos transportados pela erosão hídrica, como resíduos domésticos, sacolas plásticas, materiais de construção civil, poluem o Córrego, que segundo moradores, frequentemente exala forte odor de esgoto e lixo. Ainda é possível inferir que haja despejos clandestinos de esgoto no leito da voçoroca, uma vez que a água apresenta coloração escura e cheiro forte (Figuras 20 e 21).

Figura 20: Talude com a presença de resíduos.
Fonte: Mariana de Sarges Machado (2014).

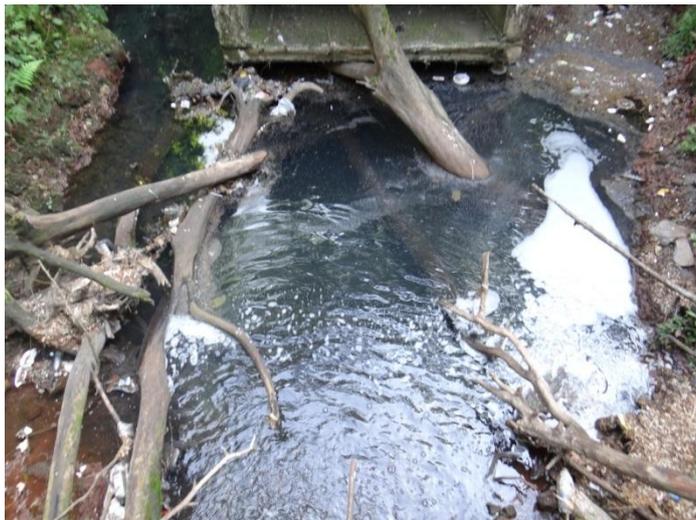
**Figura 21: Água de coloração escura, com espuma e lixo, indicando possivelmente a presença de contaminantes.
Fonte: Mariana de Sarges Machado (2014).**
