**UNIVERSIDADE TECNOLÓGICA FEDERAL DO PARANÁ
DEPARTAMENTO ACADÊMICO DE CONSTRUÇÃO CIVIL
CURSO DE ENGENHARIA CIVIL**

**AVALIAÇÃO DAS PATOLOGIAS NO SISTEMA CONSTRUTIVO EM
PAREDES DE CONCRETO MOLDADAS NO LOCAL PARA
EDIFÍCIOS RESIDENCIAIS**

TRABALHO DE CONCLUSÃO DE CURSO

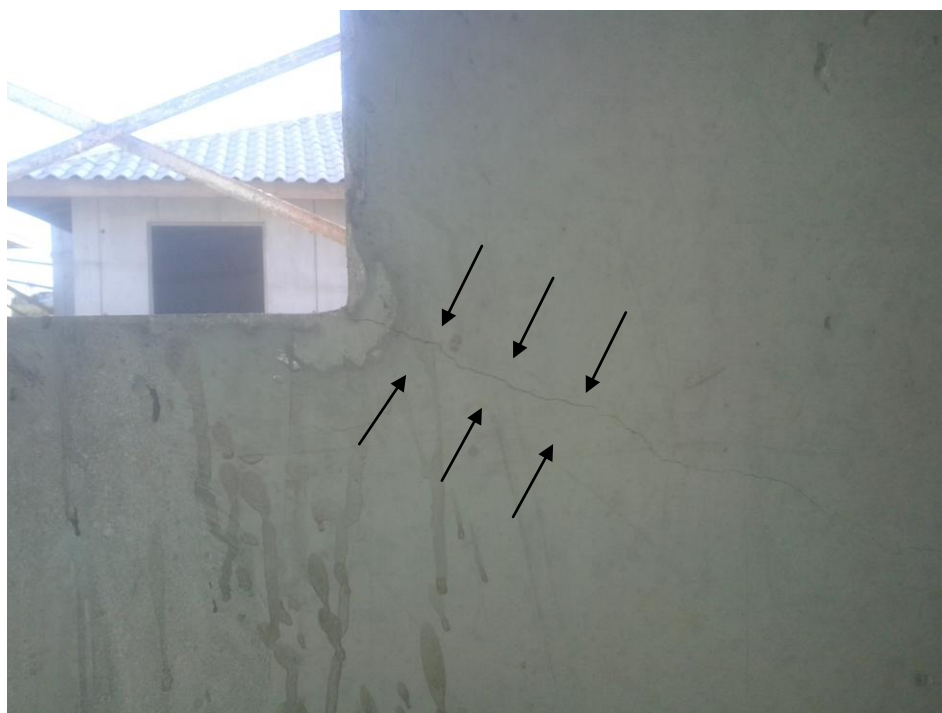
Figura 9 – Fissura 45°: Fissuras a 45° de aberturas de portas e janelas

As fissuras a 45° com vãos de portas e janelas esta representada na figura 9 com setas para melhor identificá-la, patologia verificada no bloco G.

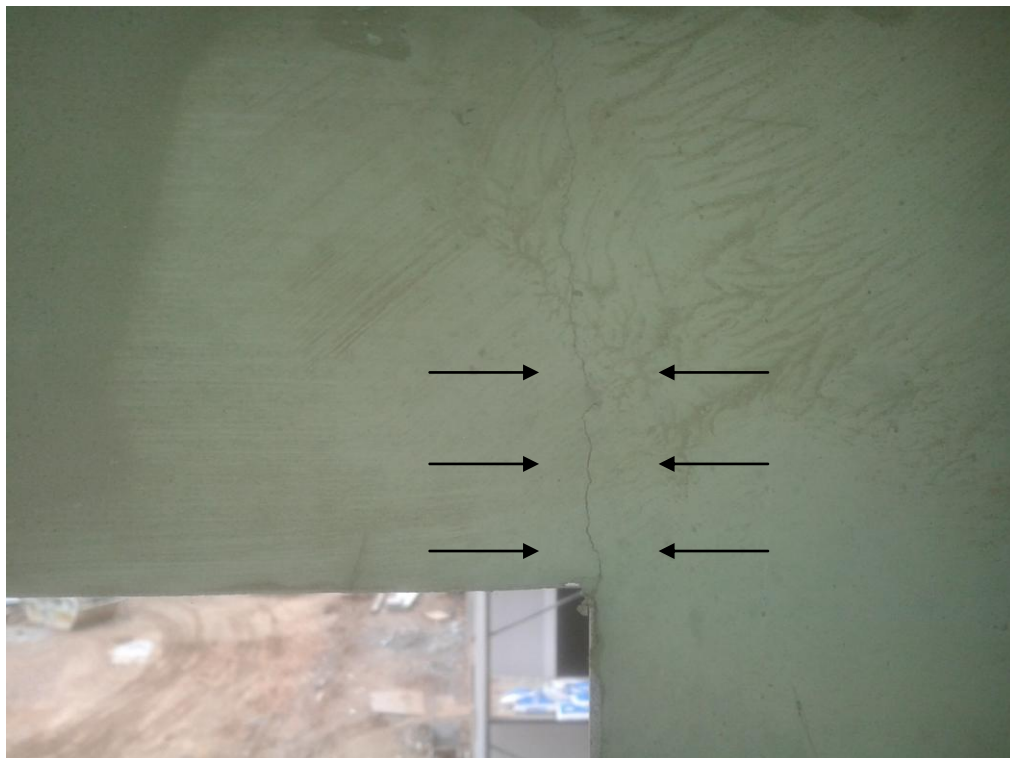
Figura 10 – Fissura 90°: Fissuras a 90° de aberturas de portas e janelas

As fissuras a 90° com vãos de portas e janelas esta representada na figura 10 com setas para melhor identificá-la, patologia verificada no bloco G.

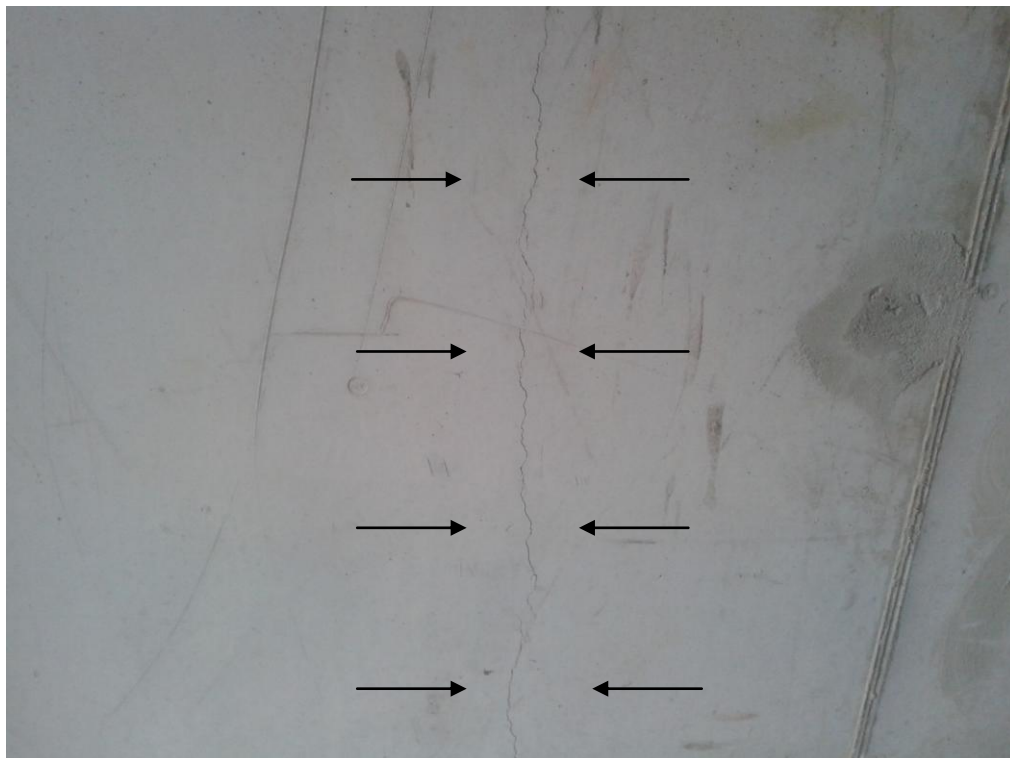
Figura 11 – Fissura parede: Fissuras em paredes sem abertura

As fissuras na parede em que não possui aberturas esta representada na figura 11 com setas para melhor identificá-la, patologia verificada no bloco G.

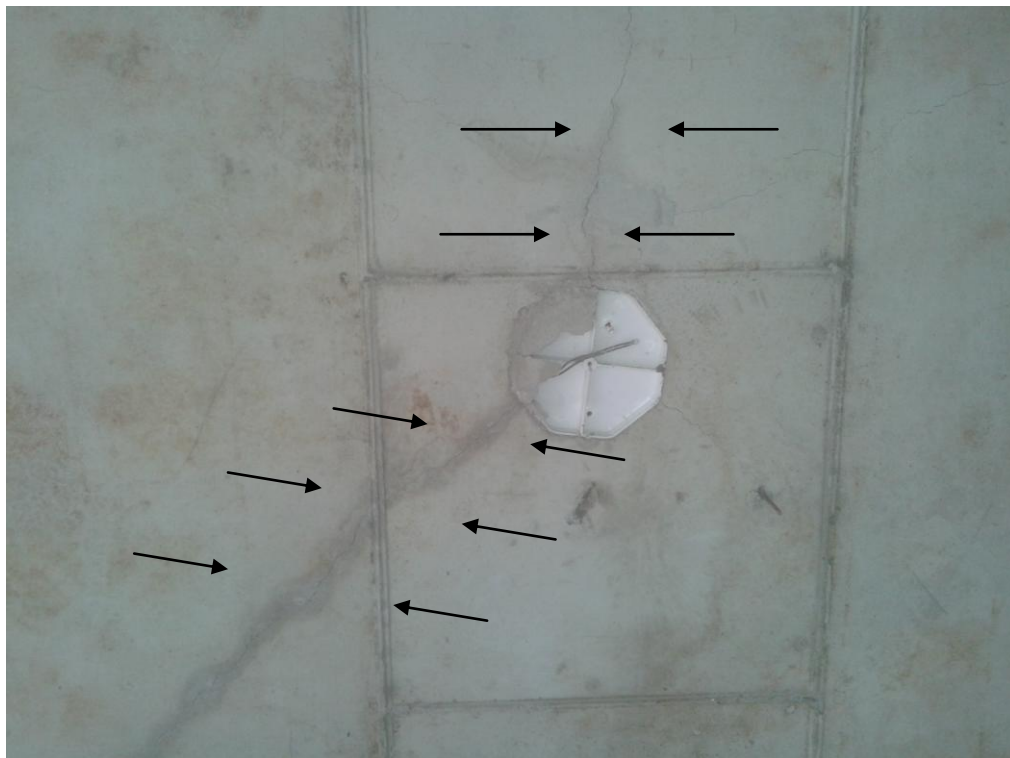
Figura 12 – Fissura laje: Fissuras na laje

As fissuras na laje esta representada na figura 12 com setas para melhor identificá-la, percebe-se que onde há fissura já esta tendo infiltração, patologia verificada no bloco G.

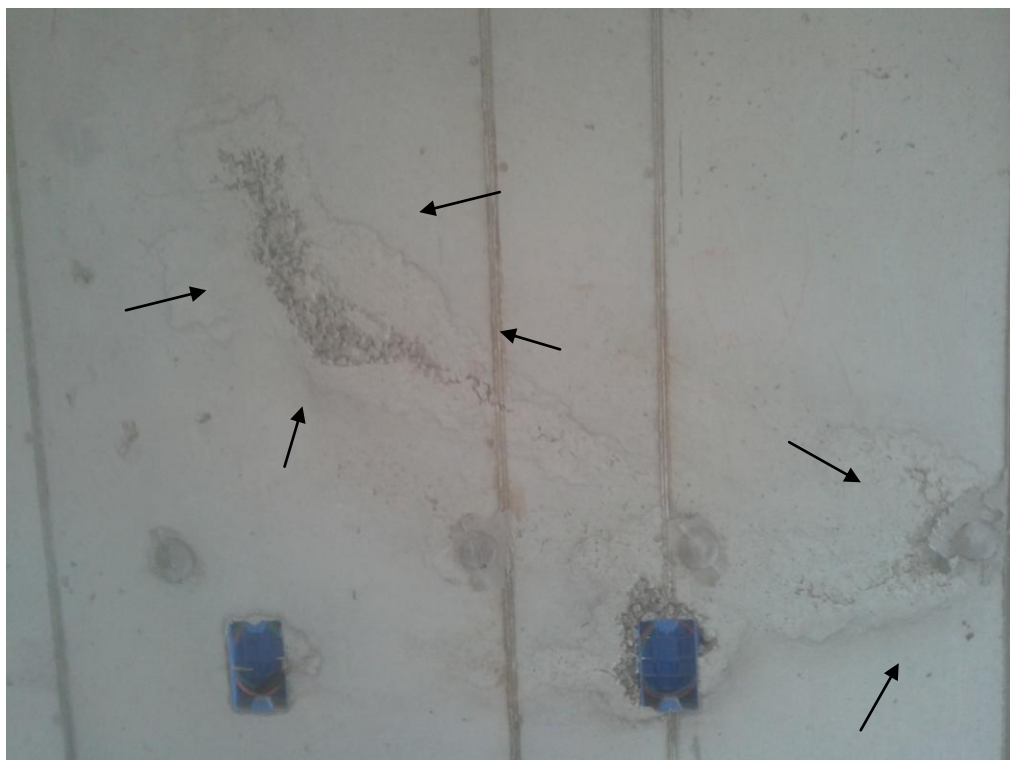
Figura 13 – Defeito superficial parede: Irregularidade na parede e afloramento de brita
Fonte: Autoria Própria

As irregularidades na superfície da parede esta representada na figura 13 com setas para melhor identificá-la, pode-se notar o afloramento de brita contida no concreto na superfície da parede, patologia verificada no bloco F.

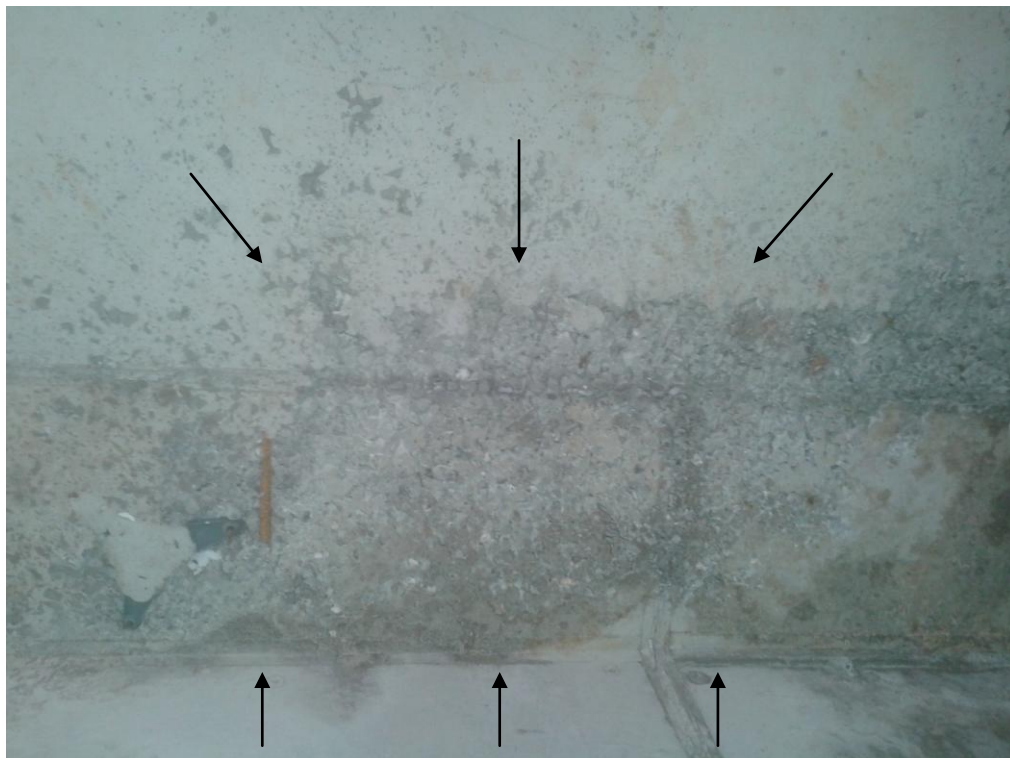
Figura 14 – Defeito superficial laje: Irregularidade na laje e afloramento de brita
Fonte: Autoria Própria

As irregularidades na superfície da laje esta representada na figura 14 com setas para melhor identificá-la, pode-se notar o afloramento de brita contida no concreto na superfície da laje, patologia verificada no bloco F.

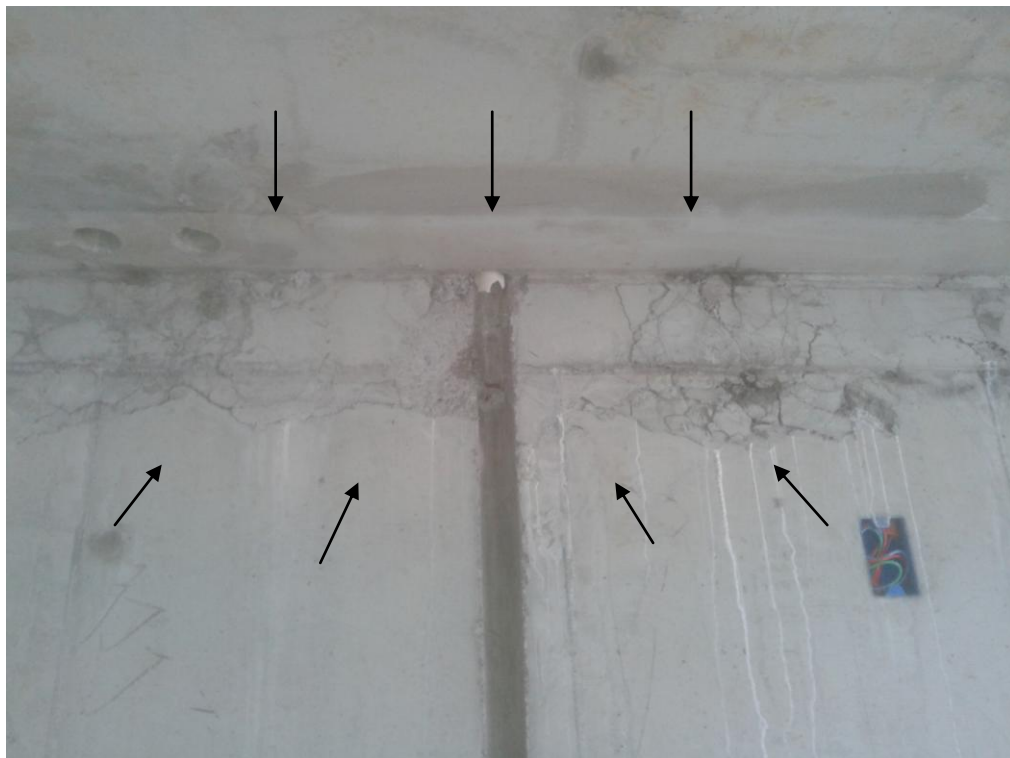
Figura 15 – Falha concretagem: Visualmente se percebe a fragilidade do concreto
Fonte: Autoria Própria

A falha de concretagem esta representada na figura 15 com setas para melhor identificá-la, pode-se notar a fragilidade do concreto, visualmente quebradiço, patologia verificada no bloco F.

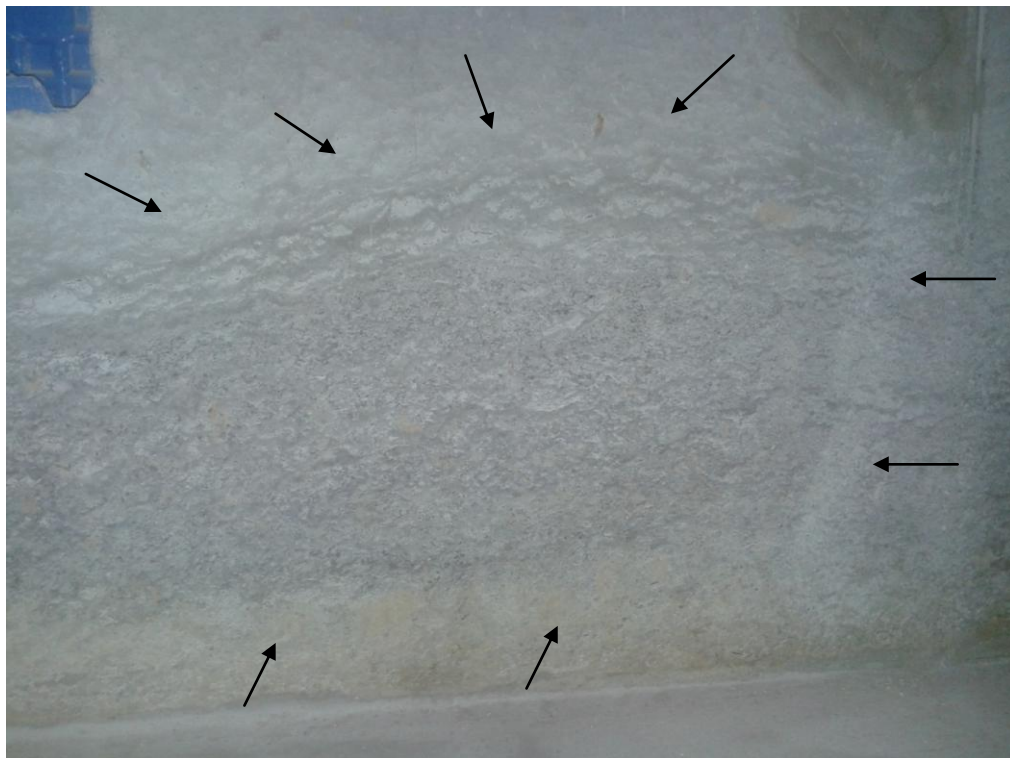
Figura 16 – Defeito A: Segregação do concreto acima do piso ate 1,2m

A patologia segregação do concreto acima do piso ate uma altura de 1,2m esta representada na figura 16 com setas para melhor identificá-la, pode-se notar a descontinuidade na sua forma e cor do concreto, patologia verificada no bloco D.

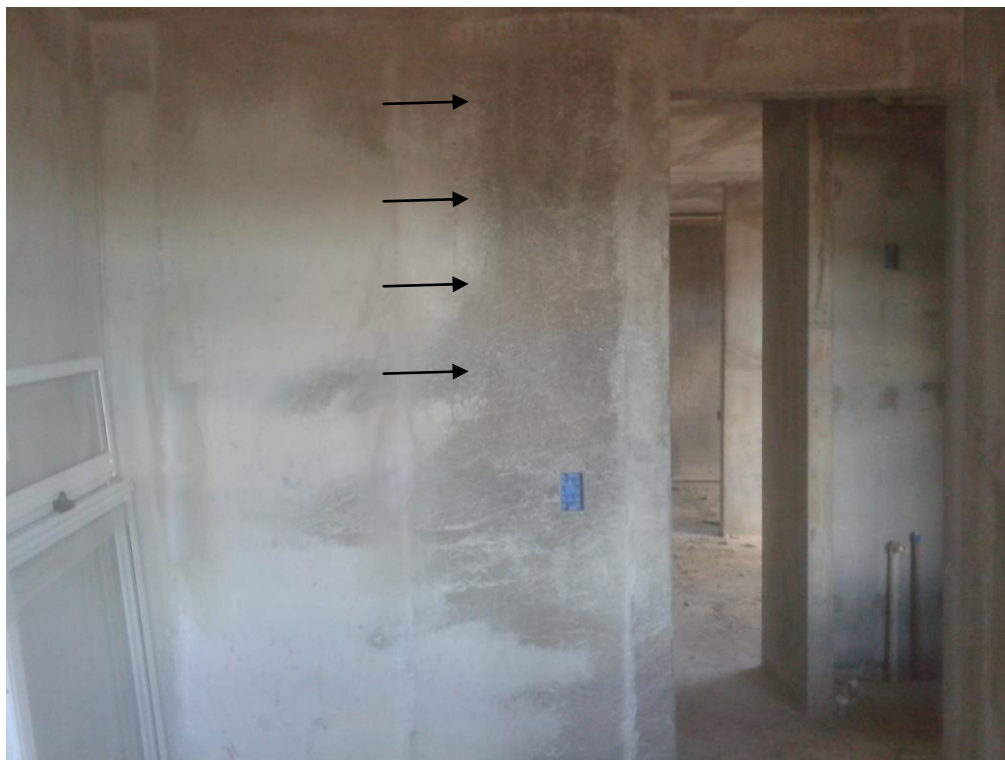
Figura 17 – Defeito B: Segregação do concreto entre 1,2 a 2m acima do piso

A patologia segregação do concreto em uma altura de 1,2m em relação ao piso até 2 m está representada na figura 17 com setas para melhor identificá-la, pode-se notar a descontinuidade na sua forma e cor do concreto, patologia verificada no bloco D.

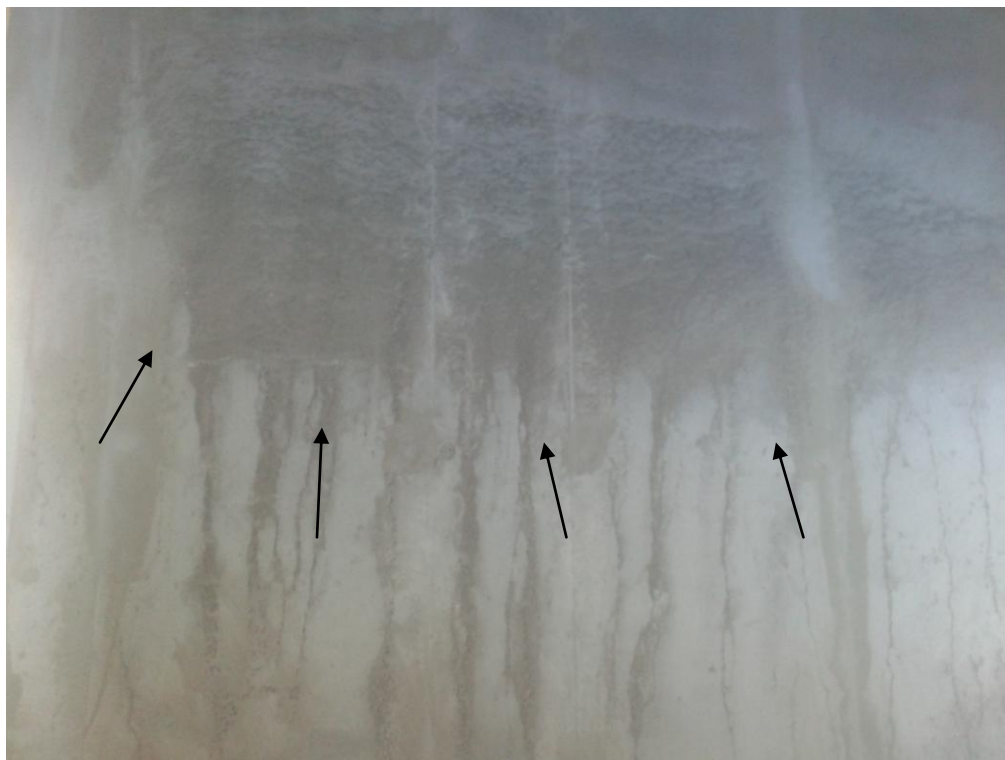
Figura 18 – Defeito C: Segregação do concreto superior a 2m acima do piso

A patologia segregação do concreto em uma altura de acima de 2 m em relação ao piso esta representada na figura 18 com setas para melhor identificá-la, pode-se notar a descontinuidade na sua forma e cor do concreto, patologia verificada no bloco D.

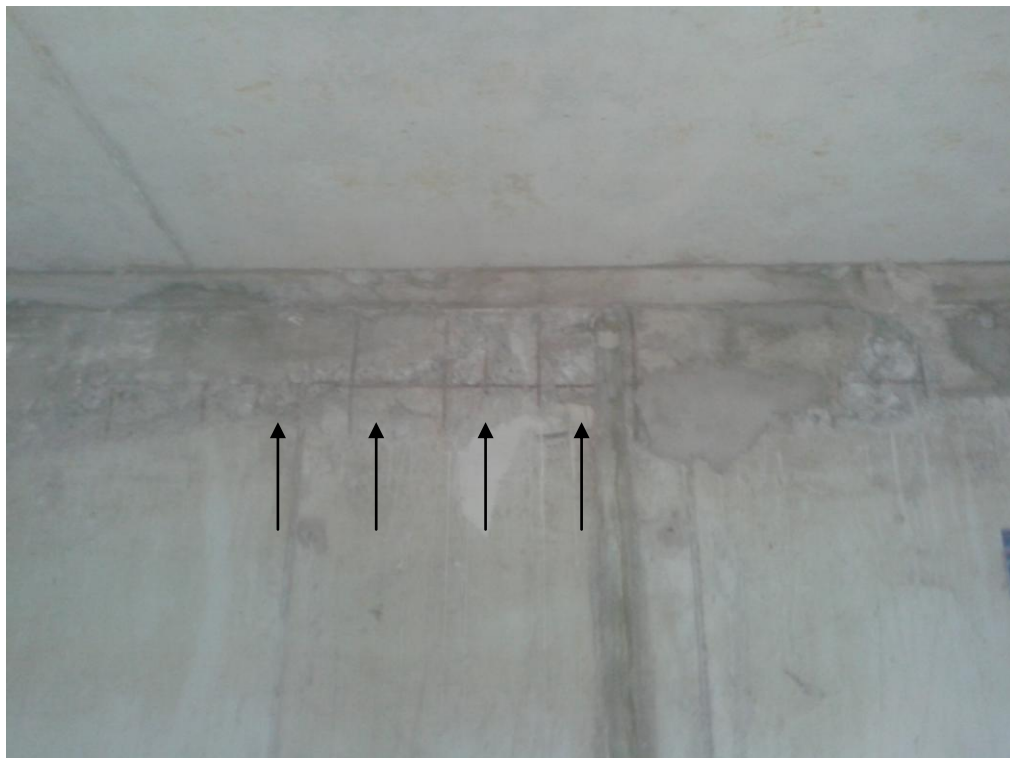
- Armadura exposta: A ocorrência da patologia com ferragem exposta foi observado por Mitidieri filho, Souza e Barreiros (2013), através da falta de cuidados com o posicionamento da armadura, podendo ser por falta de espaçadores, sendo necessário a recuperação do mesmo para evitar a sua posterior corrosão. (Armadura exposta)

Figura 19 – Armadura exposta: Ferragem exposta na superfície da parede
Fonte: Autoria Própria

A ferragem exposta na superfície do concreto esta representada na figura 19 com setas para melhor identificá-la, patologia pode ocorrer posteriormente processo de corrosão, caso não seja tratada corretamente, patologia verificada no bloco E.

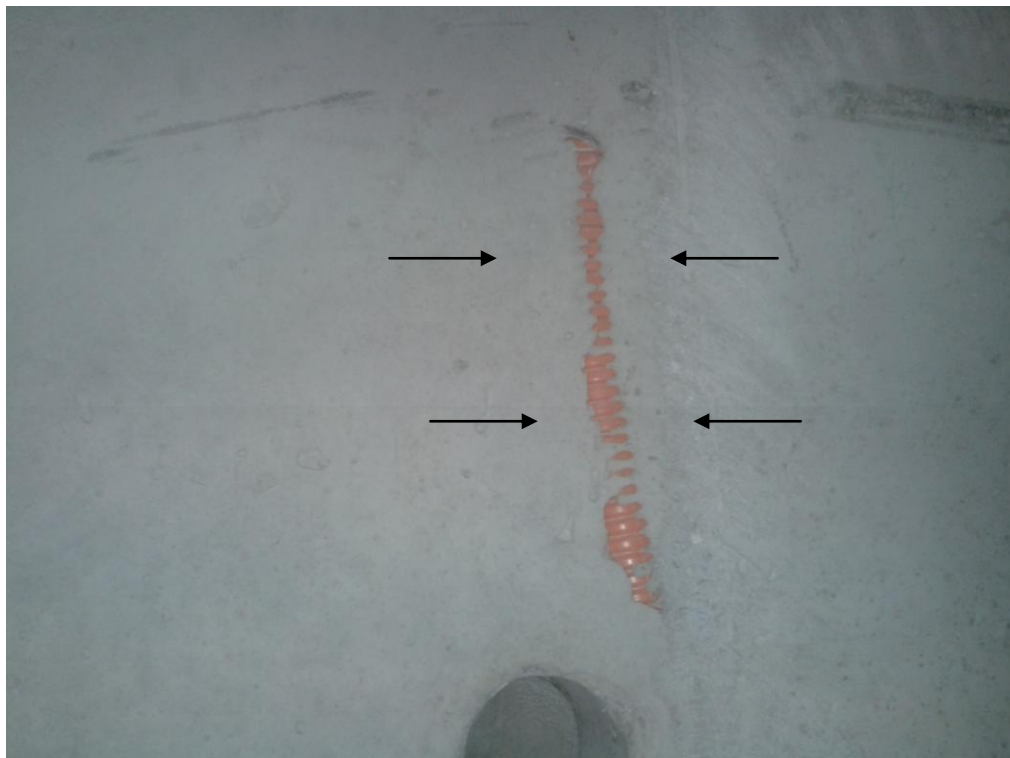
- Falha de cobertura do concreto deixando o eletroduto aparente: Esse problema é causado pela incorreta fixação do eletroduto na tela metálica ou falta de espaçadores nas laterais do eletroduto. O eletroduto utilizado na obra tem cor alaranjada o que facilita a visualização da patologia na parede ou laje. (Falha Cobrimento)

Figura 20 – Falha cobertura: Eletroduto aparente na superfície concreto

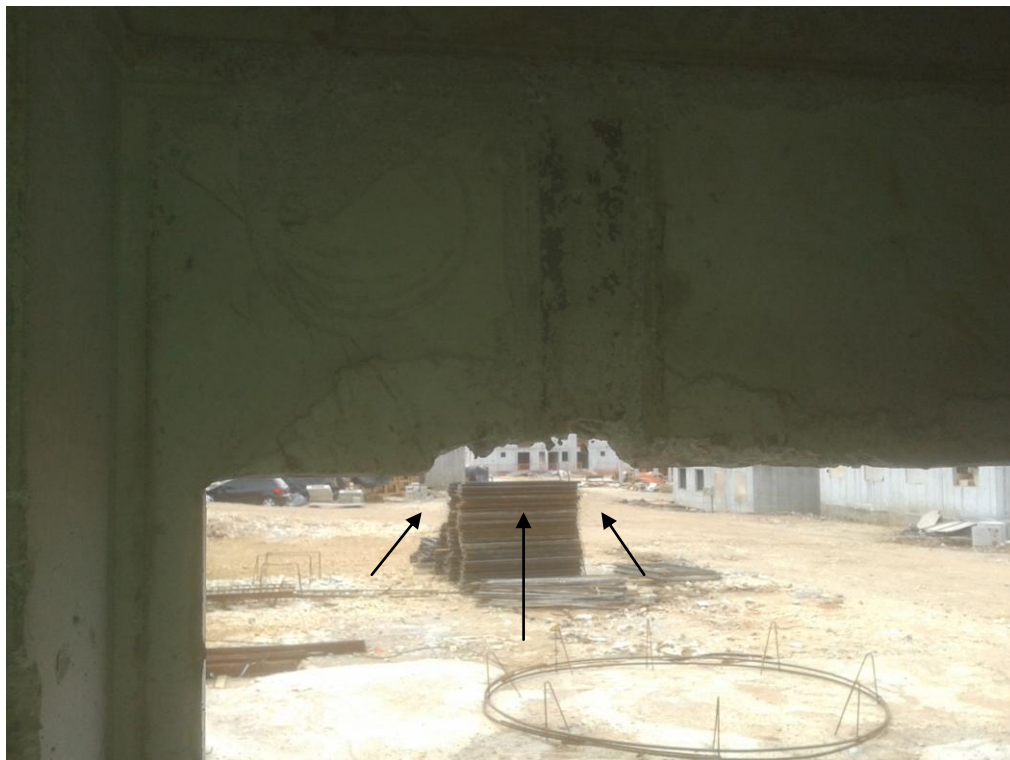
- **Contramarco danificado:** Na montagem das formas das janelas, as mesmas possuem caixilho de sua forma e tamanho, que após o lançamento do concreto irá deixar as janelas já com o contramarco de concreto, facilitando a fixação das janelas e evitando a entrada de água. A visualização da patologia e feita pela falta do contramarco ou parcialmente quebrado. (Defeito Contramarco)

Figura 21 – Defeito contramarco: Contramarco das janelas quebrado

O defeito no contramarco esta representada na figura 21 com setas para melhor identificá-la, patologia geralmente ocasionada pela falta de cuidado na desenforma do caixilho, patologia verificada no bloco E.

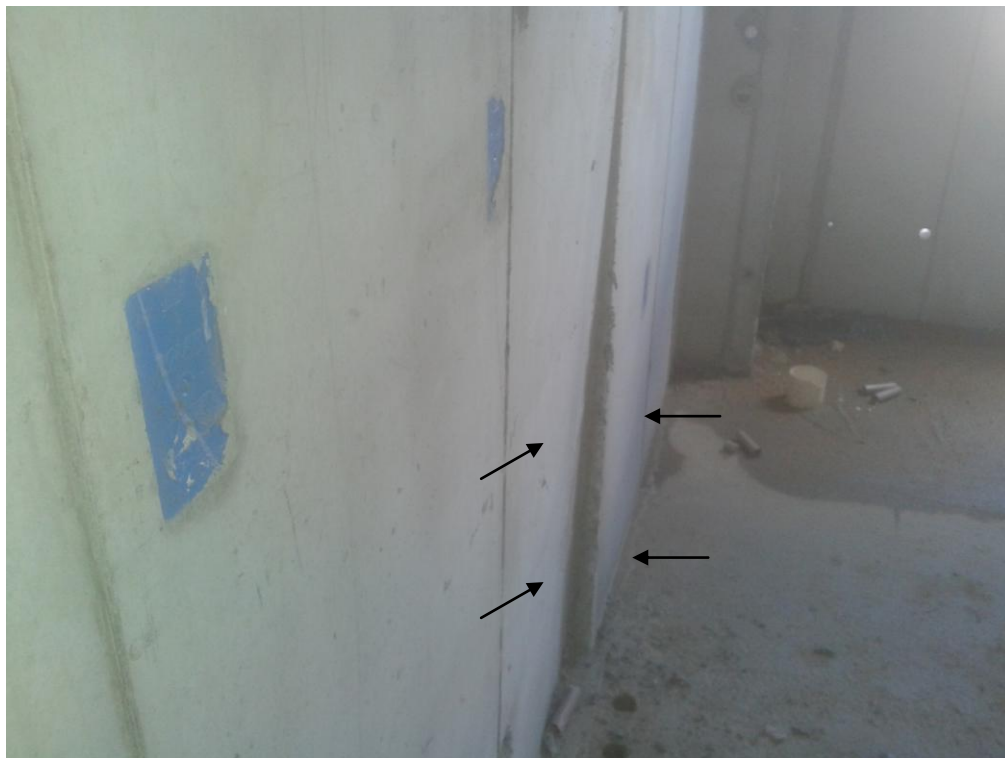
Figura 22 – Abertura placas: Aumento indesejado na espessura das paredes
Fonte: Autoria Própria

O aumento indesejado na espessura da parede ocasionado pela abertura entre as placas esta representada na figura 22 com setas para melhor identificá-la, patologia verificada no bloco E.

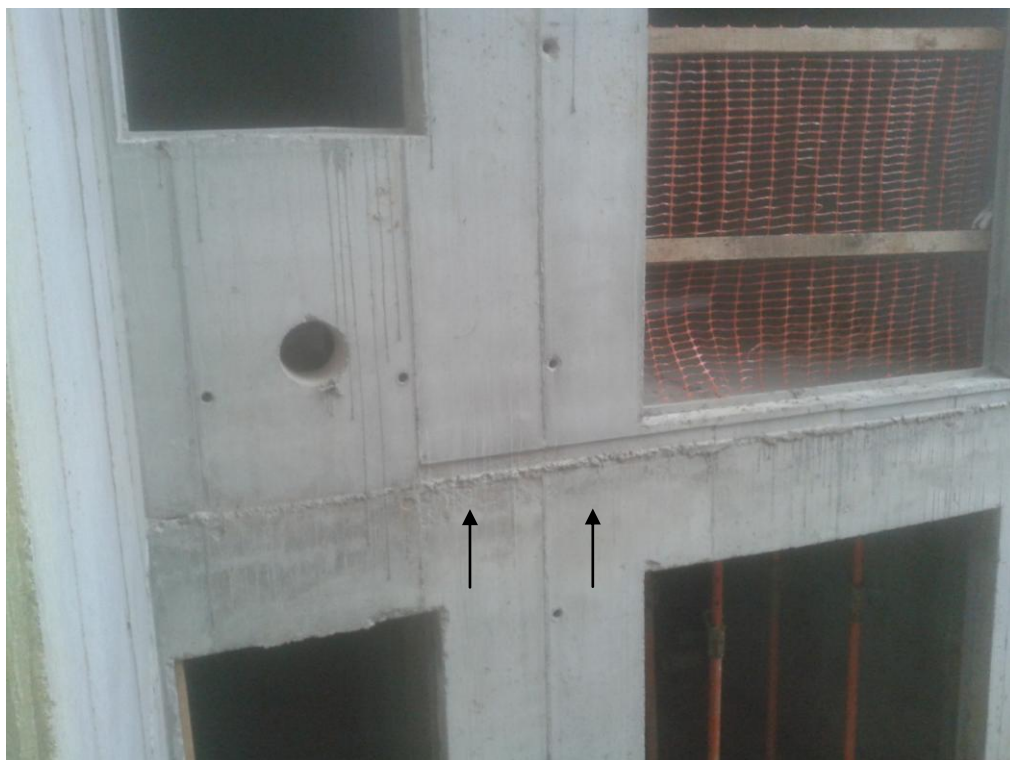
- Abertura entre as placas: Este problema é devido à abertura entre as placas pela incorreta fixação entre elas, causando um ressalto na parede, com grande perda de concreto no momento da concretagem e grande aumento da espessura da parede indesejadamente. Após a retirada das placas é necessário o apicoamento da superfície e posterior correção com argamassa. (Abertura Placas)
- Friso entre pavimentos na fachada: Essa patologia ocorre nas faces das fachadas entre os pavimentos causando um friso, que posteriormente deverá ser tratado para evitar infiltração e corrigido com argamassa. (Defeito Friso)

Figura 23 – Defeito friso: Friso entre os pavimentos
