**INSPEÇÃO, MAPEAMENTO E ANÁLISE DE MANIFESTAÇÕES PATOLÓGICAS  
EM OBRAS DE ARTE ESPECIAIS**

TRABALHO DE CONCLUSÃO DE CURSO

Trabalho de Conclusão de Curso de graduação, do Curso Superior de Engenharia de Produção Civil do Departamento Acadêmico de Construção Civil – DACOC – da Universidade Tecnológica Federal do Paraná – UTFPR, como requisito parcial para obtenção do título de Engenheiro.

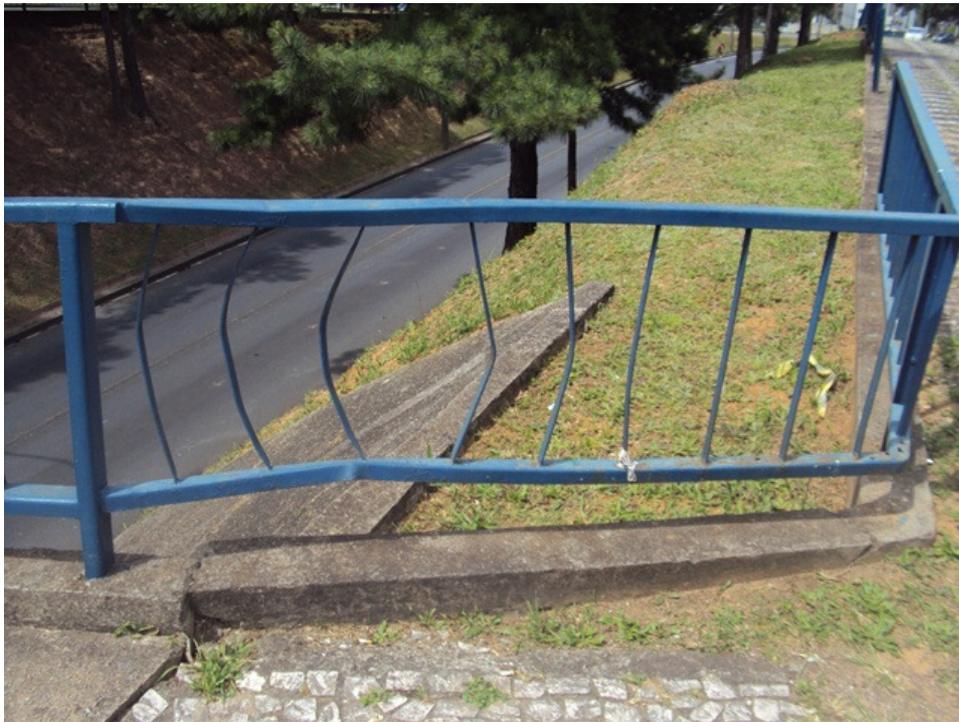
A Figura 11 apresenta uma deformação no guarda corpo, devido a alguma colisão ocorrida.

**Figura 11 – Dano por colisão no guarda corpo (ponto 1)**

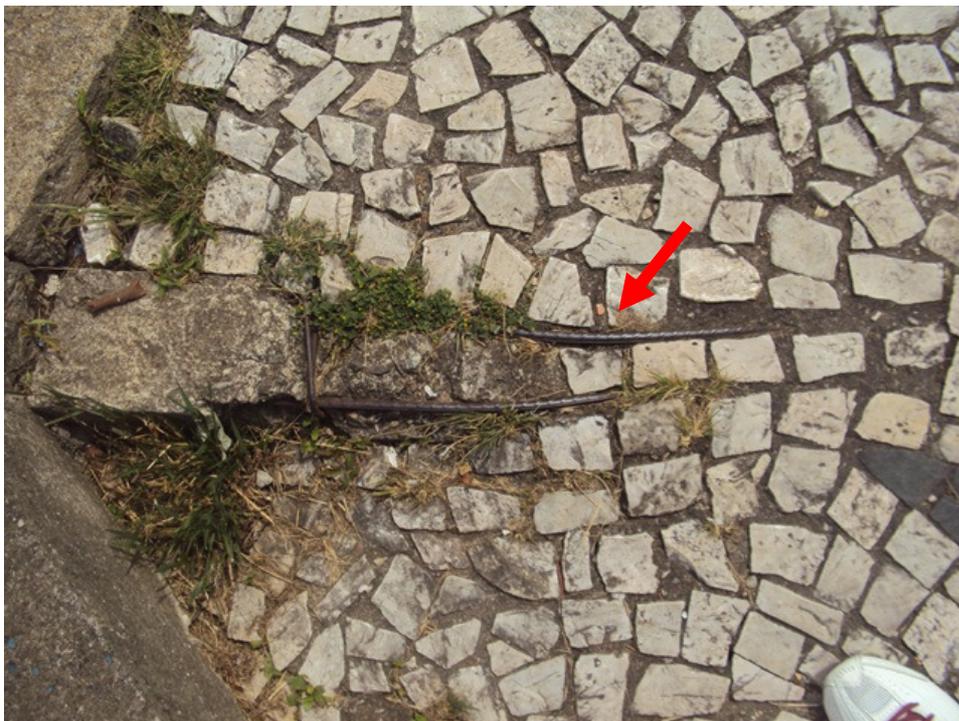
Na Figura 12 percebe-se armaduras expostas na ala, no encontro com o passeio da rua.

**Figura 12 – Armadura exposta na ala (ponto 2)**

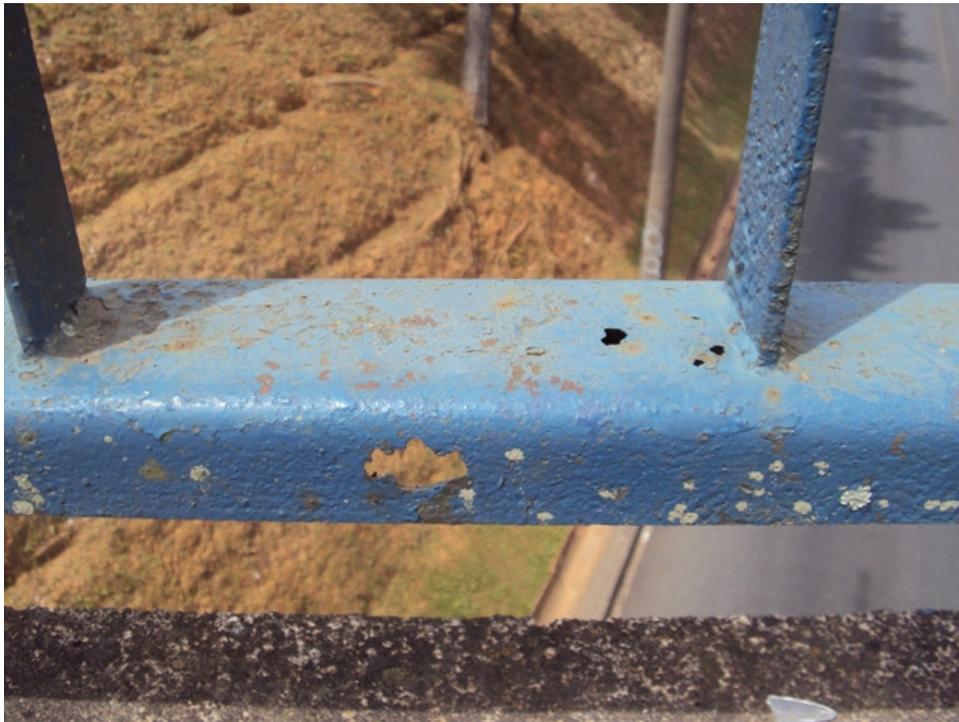
Todo o guarda corpo das duas laterais da obra apresenta leve corrosão, como indicado na Figura 13.

**Figura 13 – Corrosão no guarda corpo (todo)**

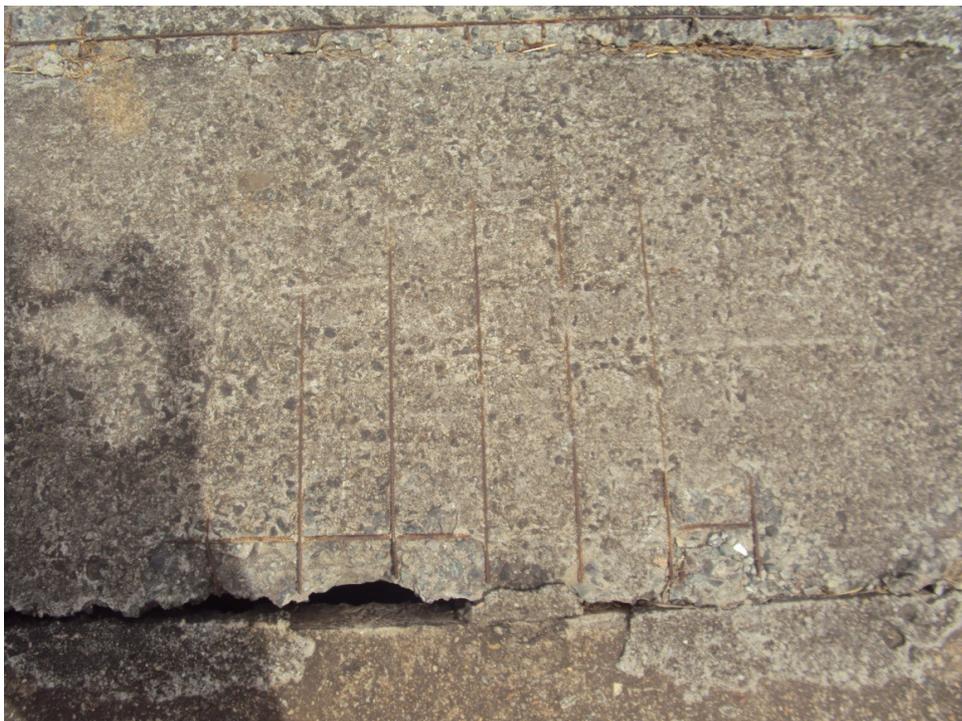
Nas placas cimentícias que compõem o passeio verificou-se lixiviação do material, chegando a expor as armaduras, Figura 14.

**Figura 14 – Lixiviação nas placas do passeio (todo)**

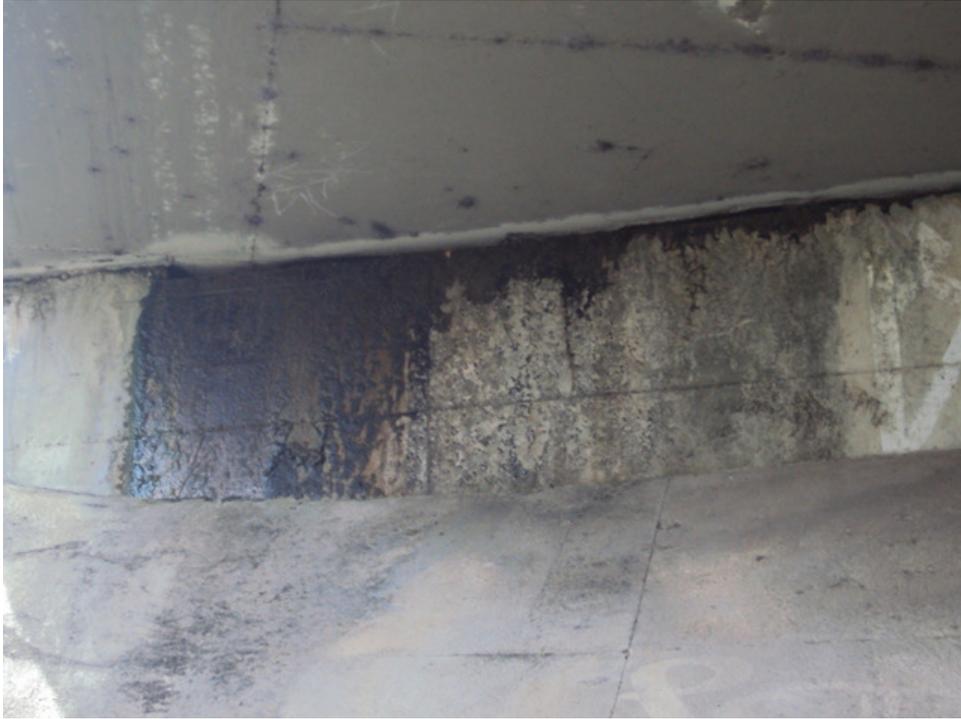
A Figura 15 mostra a percolação de água na cortina do viaduto.

**Figura 15 – Percolação de água na cortina (pontos 7-8)**

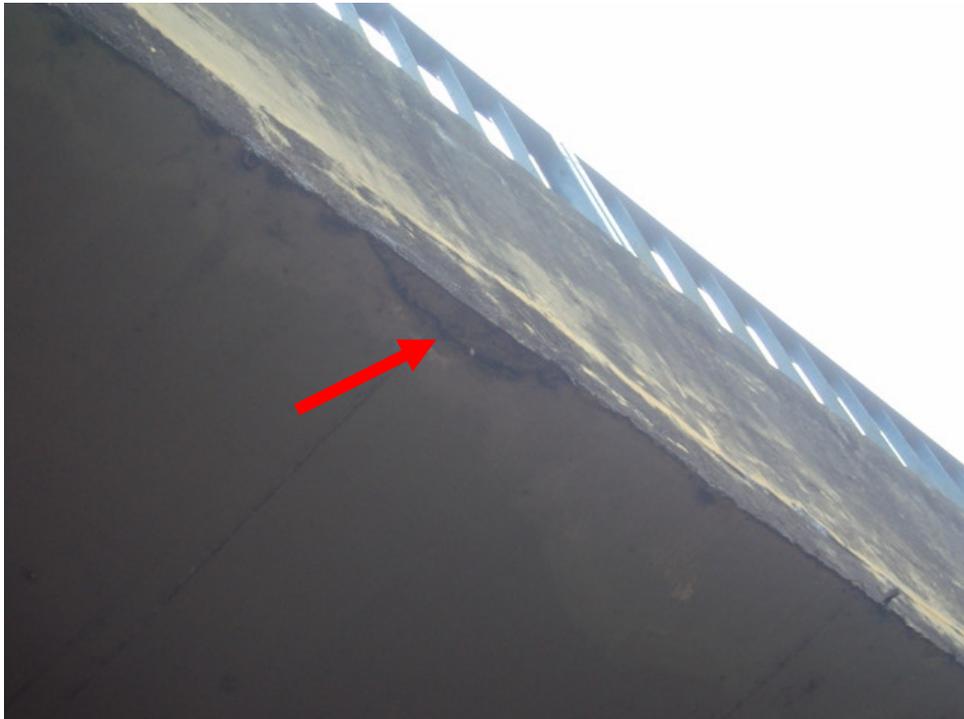
A percolação de água na laje em balanço chegou a causar deslocamento do concreto, Figura 16.

**Figura 16 – Deslocamento do concreto na laje em balanço (entre os pontos 3-4)**

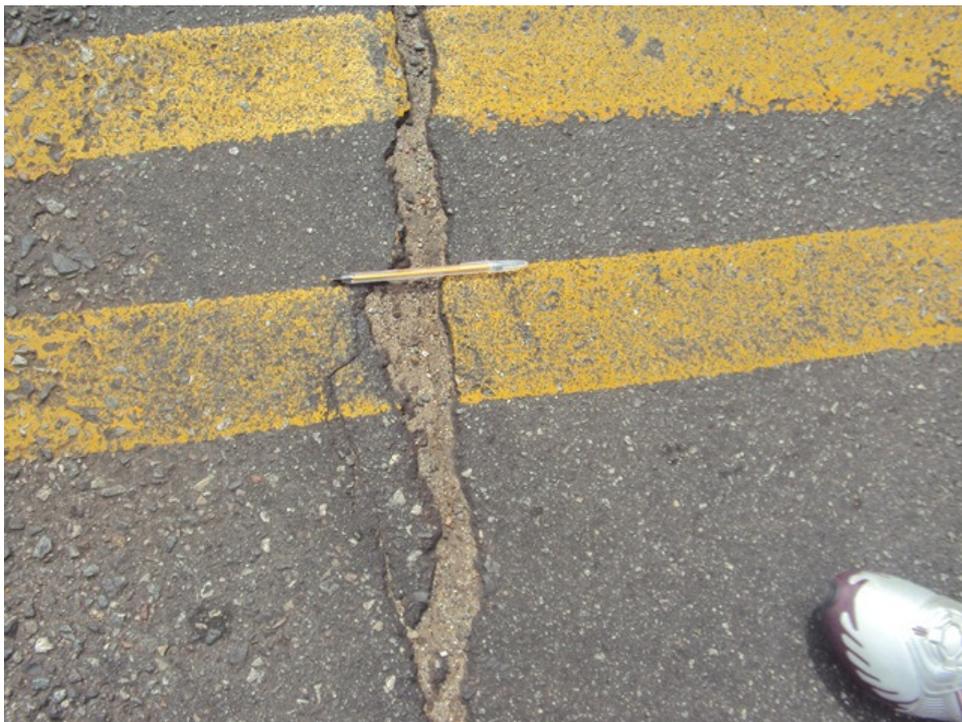
As imagens abaixo ilustram as patologias supracitadas. Na Figura 24 identifica-se a fissura presente na cabeceira da pista nos dois lados do viaduto.

**Figura 24 – Fissura na cabeceira da pista (ponto 2-3)**

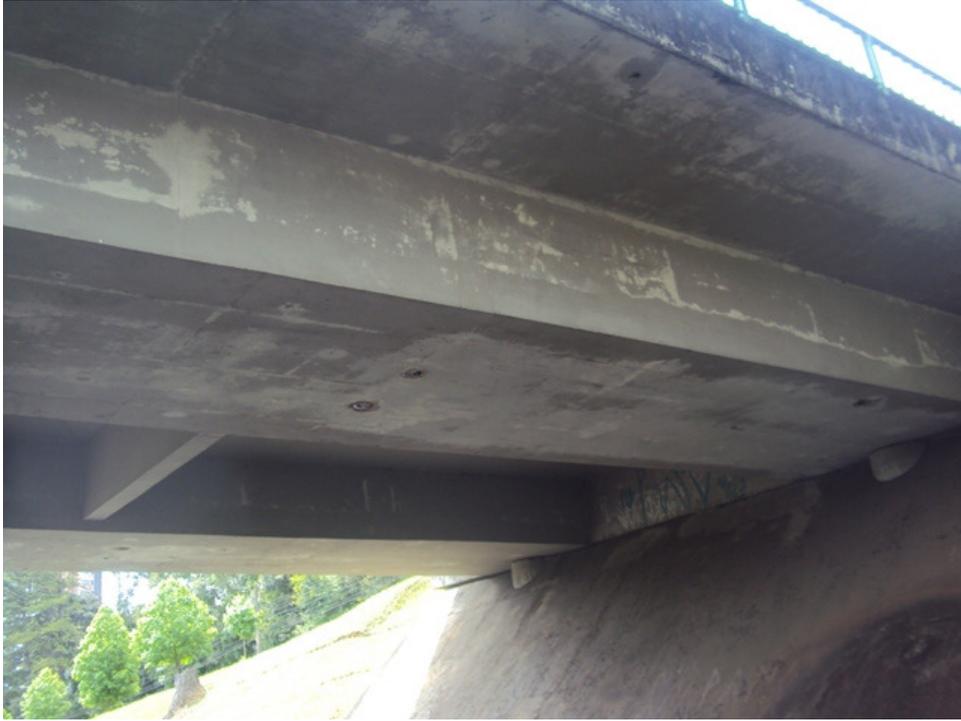
Manchas de carbonatação aparecem em toda a estrutura do viaduto, viga caixão, fundo de laje e laje em balanço, como mostrado na Figura 25.

**Figura 25 – Carbonatação no fundo de laje, vigas caixões e laje em balanço (todo)**

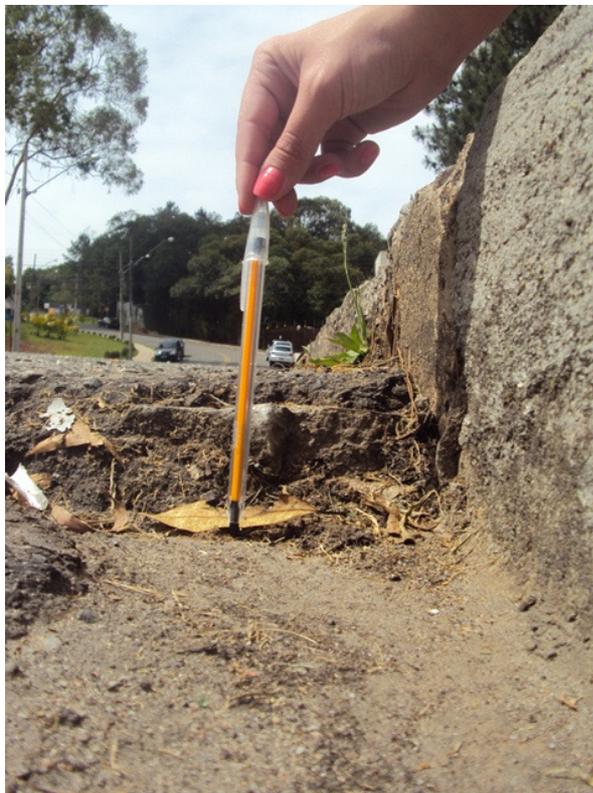
A fissura na cabeceira da pista cresceu de tal forma que ocasionou em um recalque significativo entre rua e viaduto, Figura 26.

**Figura 26 – Recalque na pista (ponto 1-4)**

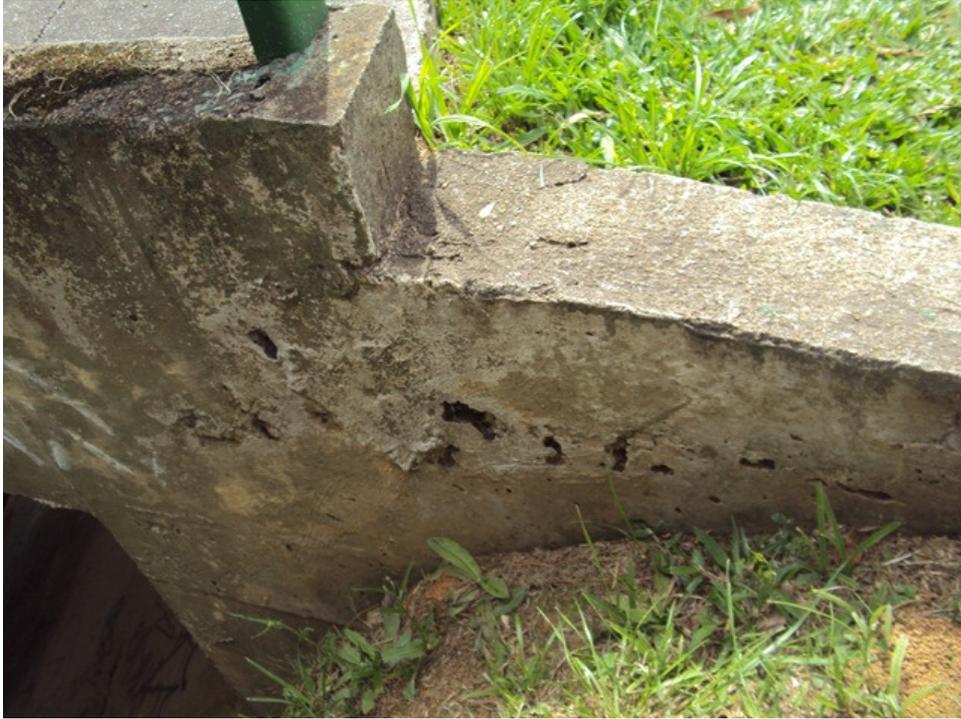
A Figura 27 ilustra os ninhos de concretagem localizados na ala.

**Figura 27 – Ninho de concretagem na ala (ponto 7)**

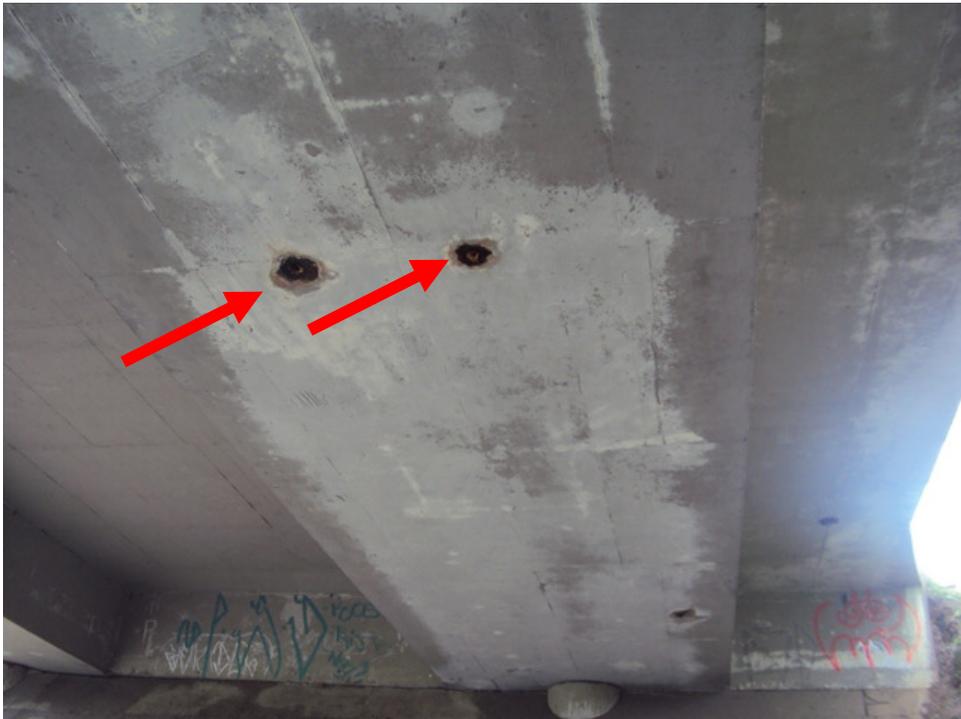
O viaduto da Rua Geraldo Lipka apresentou grande incidência de drenos danificados, como exemplificado na Figura 28.

**Figura 28 – Drenos danificados (todos os drenos apresentam danos)**

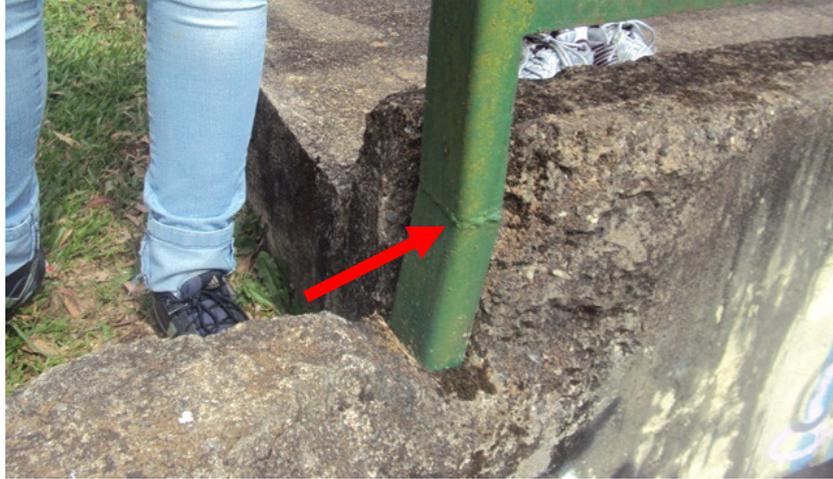
Na Figura 29 pode-se ver uma soldagem feita no guarda corpo com o intuito de corrigir um dano causado por colisão. Percebe-se também que parte do concreto foi destruído nesta colisão.

**Figura 29 – Dano de colisão no guarda corpo (ponto 3)**

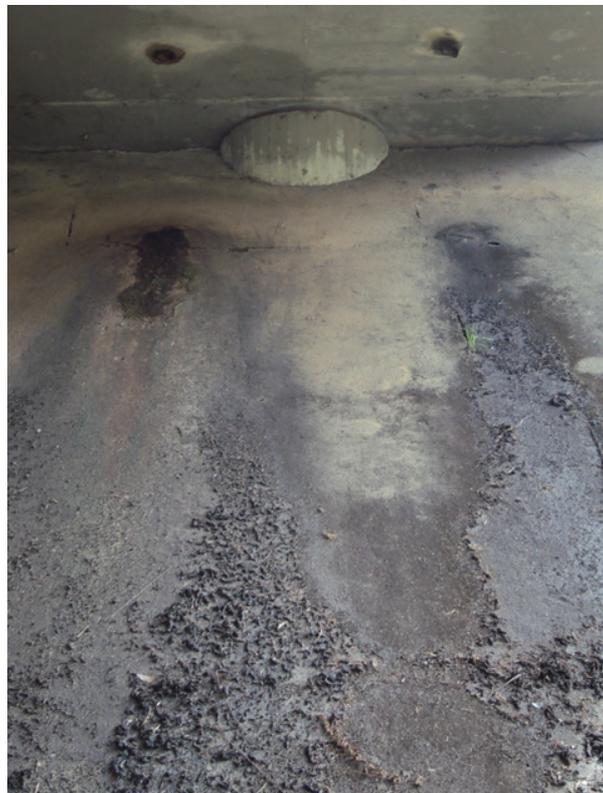
O dano nos drenos, já mencionado, faz com que água seja despejada constantemente sobre a laje de contenção do talude, propiciando a criação de limo, Figura 30.

**Figura 30 – Percolação de água na laje de proteção de talude (ponto 2)**

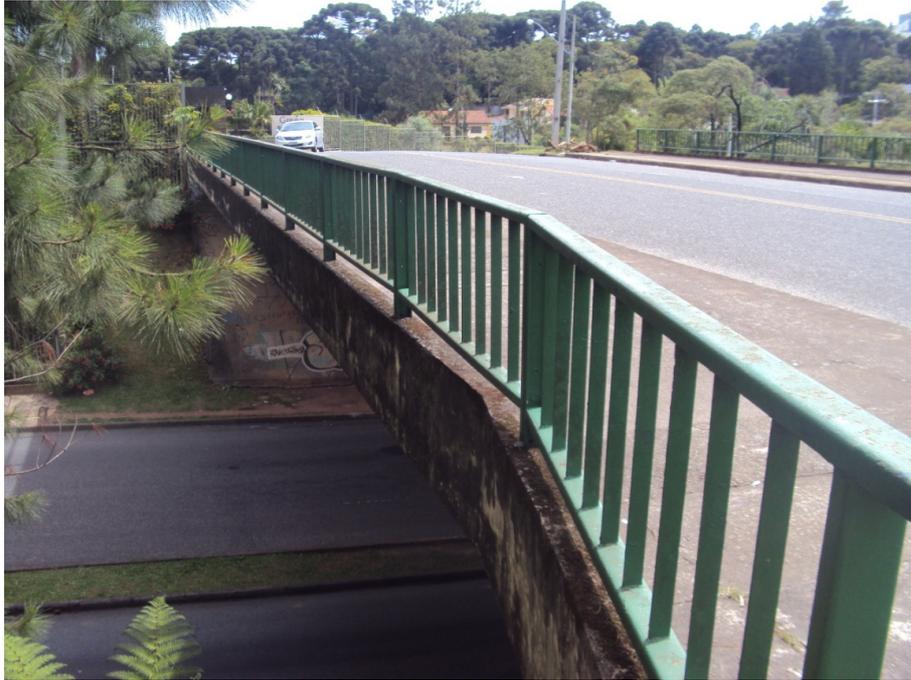
A Figura 31 mostra a percolação de água na laje em balanço.

**Figura 31 – Percolação na laje em balanço (ponto 1-2)**

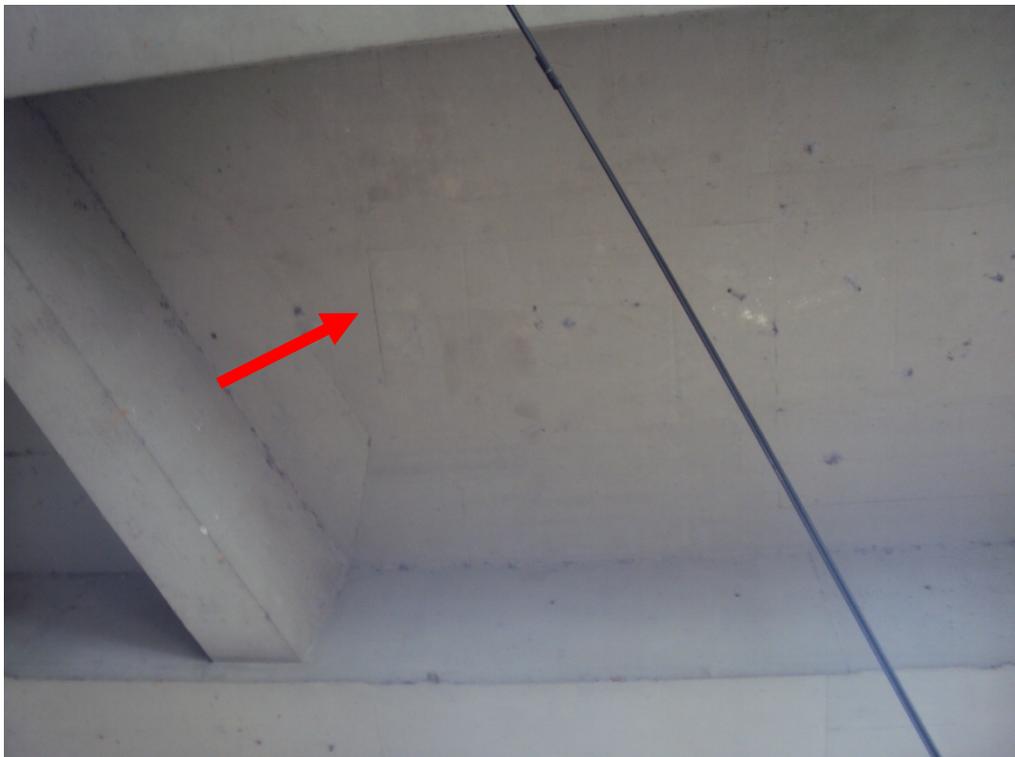
As manifestações patológicas relacionadas estão representadas nas figuras abaixo. Na Figura 37 foram identificadas fissuras no fundo de laje.

**Figura 37 – Fissuras no fundo de laje (pontos 5-6)**

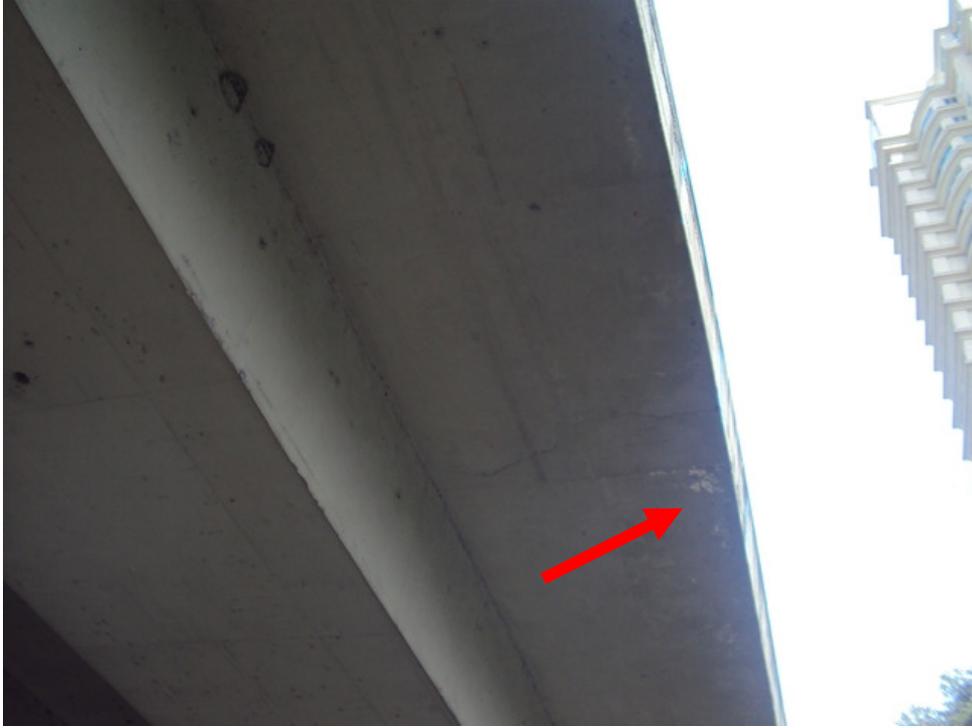
Como este viaduto foi pintado, foram identificados apenas alguns pontos de carbonatação, Figura 38.

**Figura 38 – Carbonatação na laje em balanço (ponto 6)**

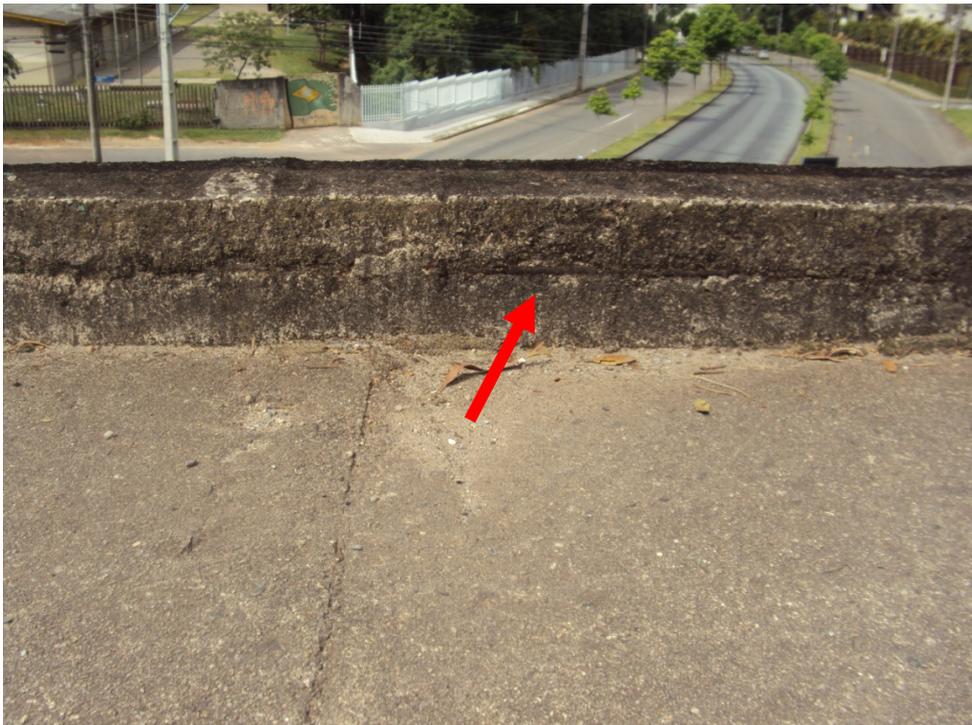
Na Figura 39 pode-se ver armaduras expostas no guarda corpo.

**Figura 39 – Armadura exposta no guarda corpo (todo)**

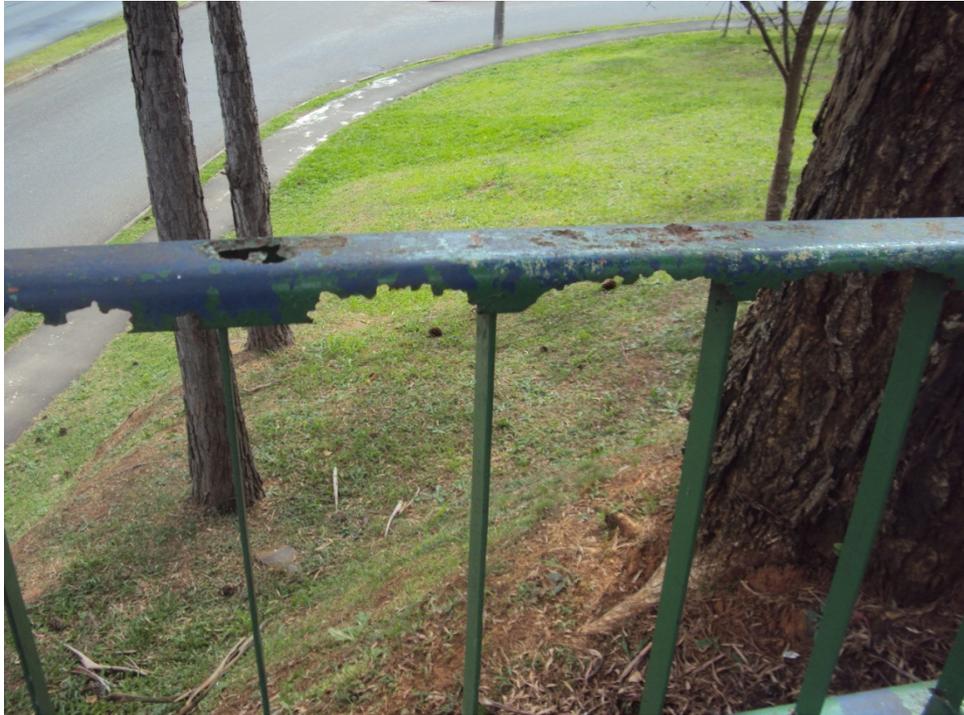
O guarda corpo do viaduto encontra-se em bom estado, apresentando corrosão apenas no ponto localizado em baixo de uma árvore, como mostrado na Figura 40.

**Figura 40 – Corrosão no guarda corpo (ponto 1)**

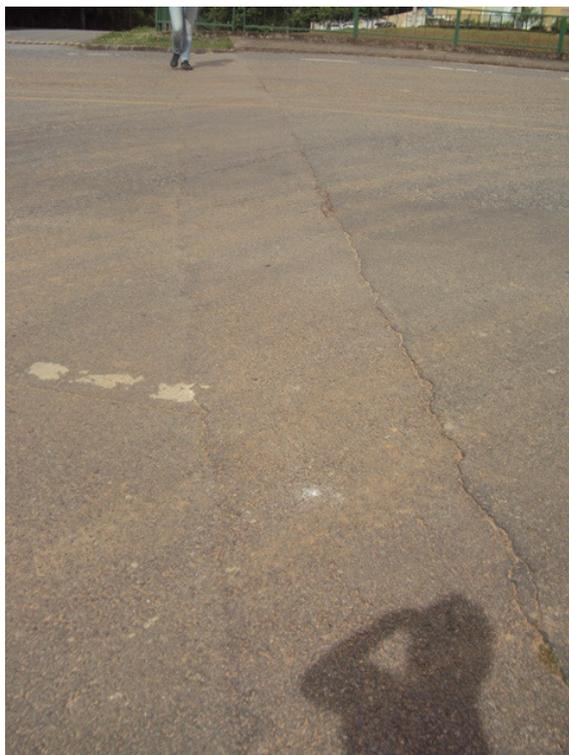
Nas imagens abaixo encontram-se as patologias citadas. Na Figura 46 vê-se a fissura da cabeceira.

Figura 46 – Fissura na cabeceira da pista (ponto 2-3)

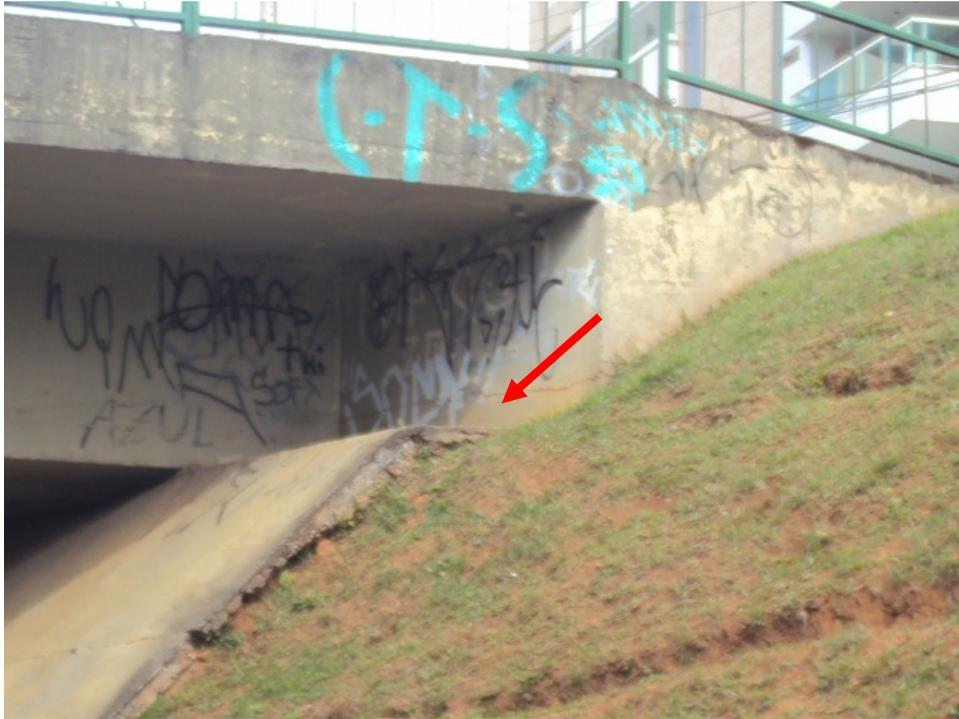
Também foram identificadas fissuras na cortina, como mostra a Figura 47.

**Figura 47 – Fissura na cortina (ponto 5)**

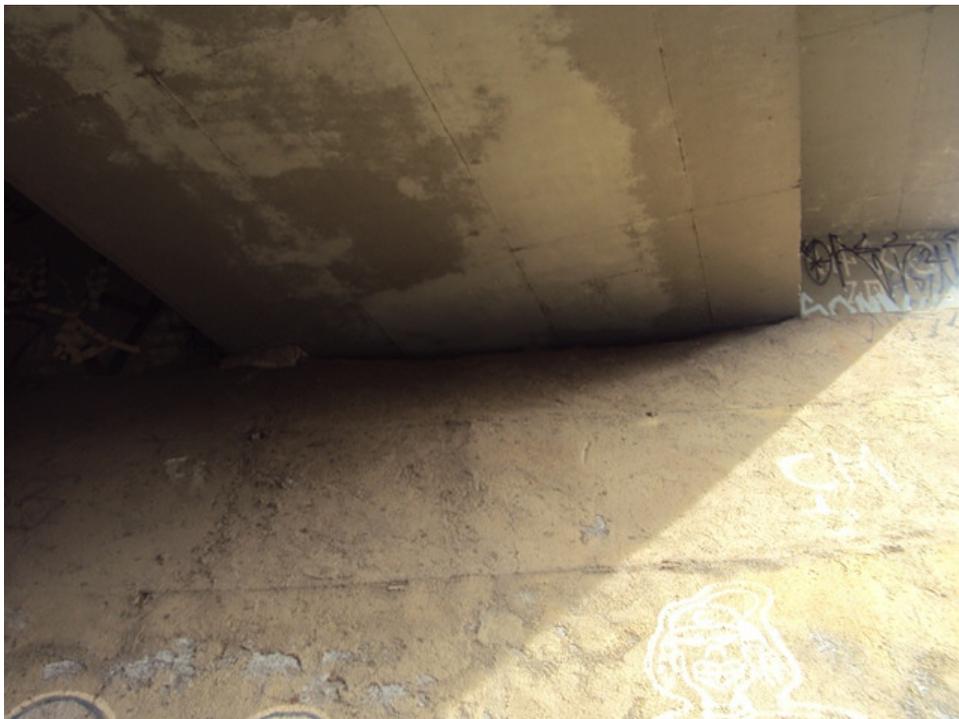
Manchas de carbonatação aparecem em toda a estrutura do viaduto, viga caixão, fundo de laje e laje em balanço, como mostrado na Figura 48.

**Figura 48 – Carbonatação no fundo da viga caixão (todo)**

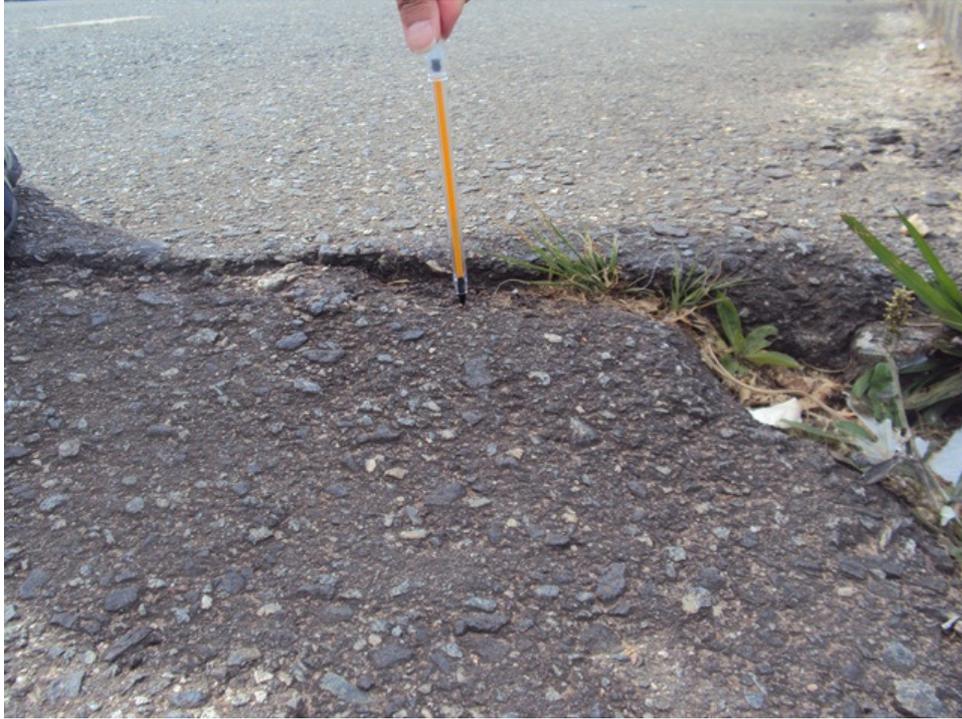
Recalque associado à fissura na cabeceira da pista, Figura 49.

**Figura 49 – Recalque na cabeceira da pista (ponto 1-4)**

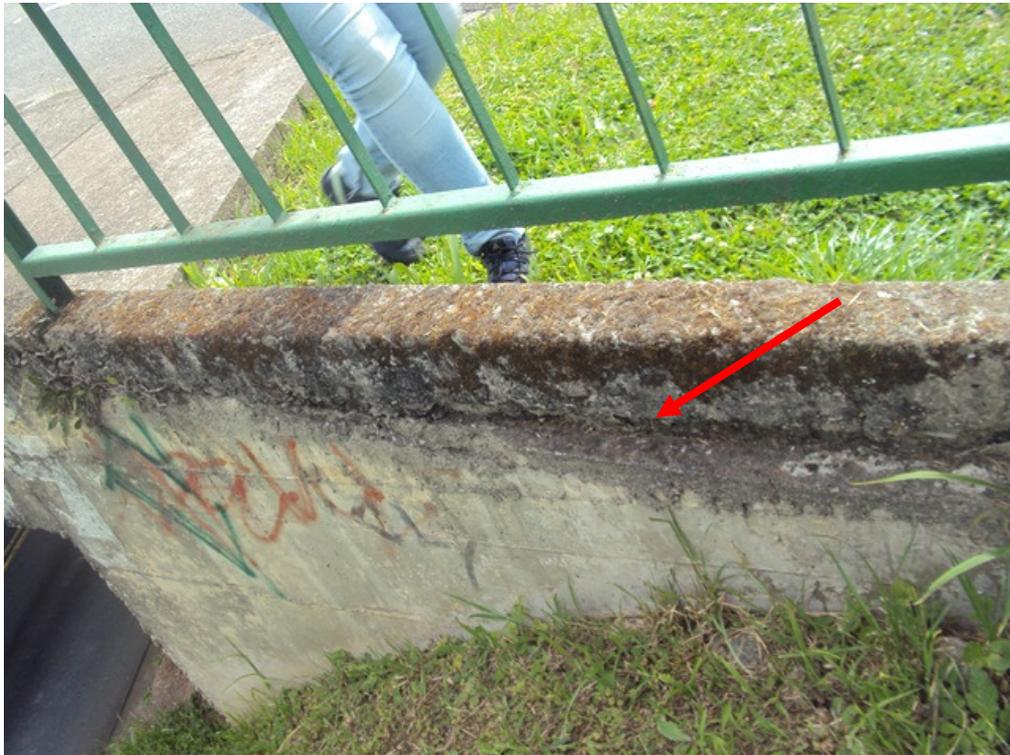
Na Figura 50 pode-se ver a armadura exposta na ala da estrutura.

**Figura 50 – Armadura exposta na ala (ponto 8)**

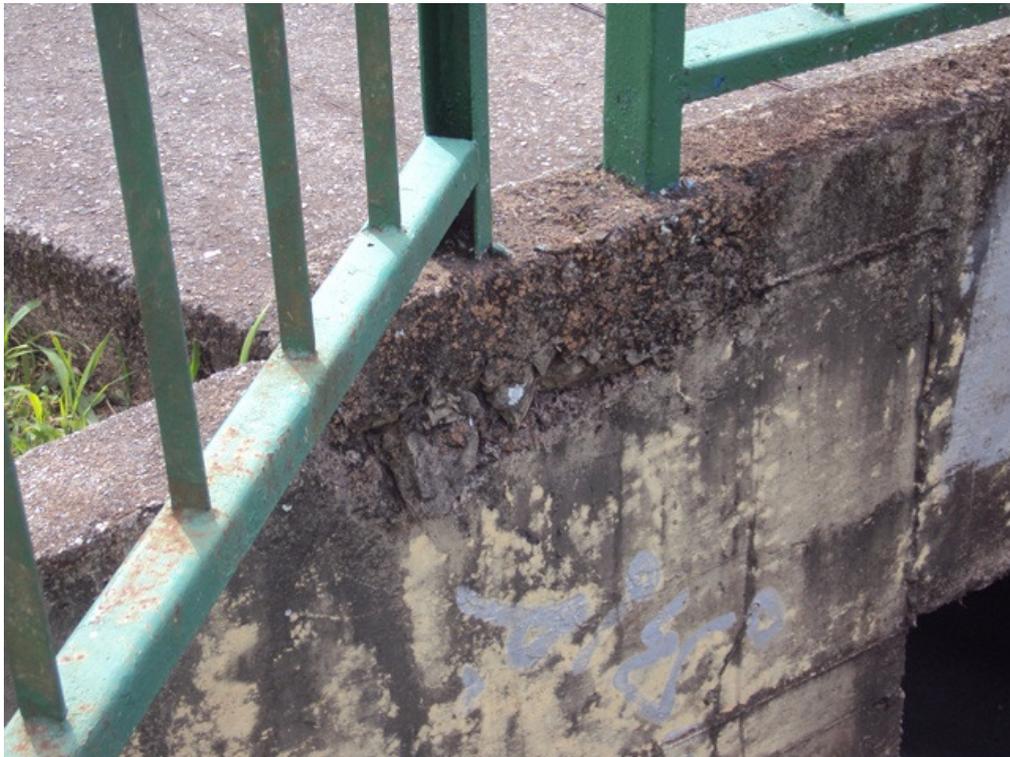
Na ala também foram observados ninhos de concretagem, ilustrado pela Figura 51.

**Figura 51 – Ninho de concretagem na ala (ponto 7)**

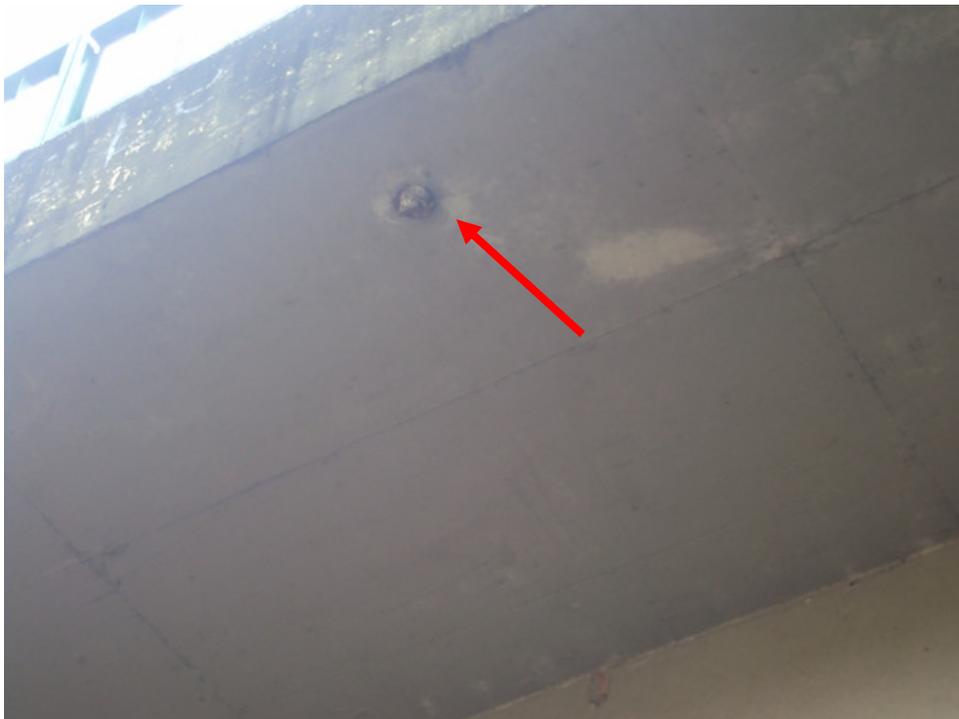
Verificou-se que alguns drenos do viaduto estavam danificados, Figura 52.

**Figura 52 – Dreno danificado na laje em balanço**

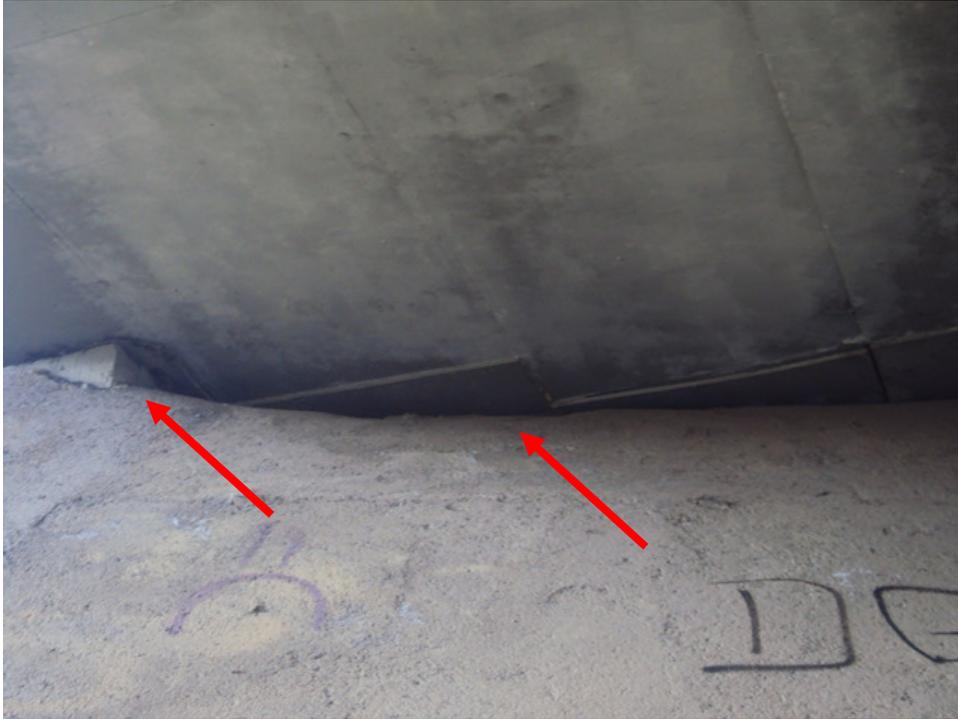
Uma situação curiosa identificada neste viaduto foi a presença de formas que deveriam ter sido retiradas após a construção. Em um pilar, a forma faz o papel de aparelho de apoio, substituindo o neoprene. Em um dos pilares, inclusive, as formas substituíram o neoprene como aparelho de apoio. Ao observar a obra tem-se a impressão de que as formas ficaram presas após a concretagem da laje Figura 53.

**Figura 53 – Presença de formas no fundo da viga e servindo como aparelho de apoio**

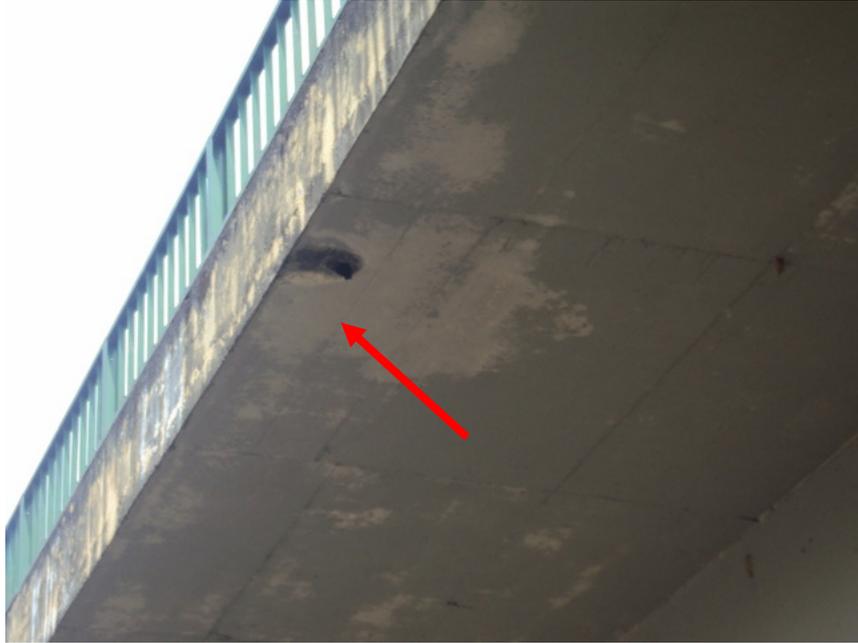
As fotografias abaixo ilustram as patologias supracitadas. Inicialmente, na Figura 59, pode-se ver manchas de carbonatação e um dreno danificado.

**Figura 59 – Manchas de carbonatação na laje em balanço e dreno danificado (ponto 6-7)**

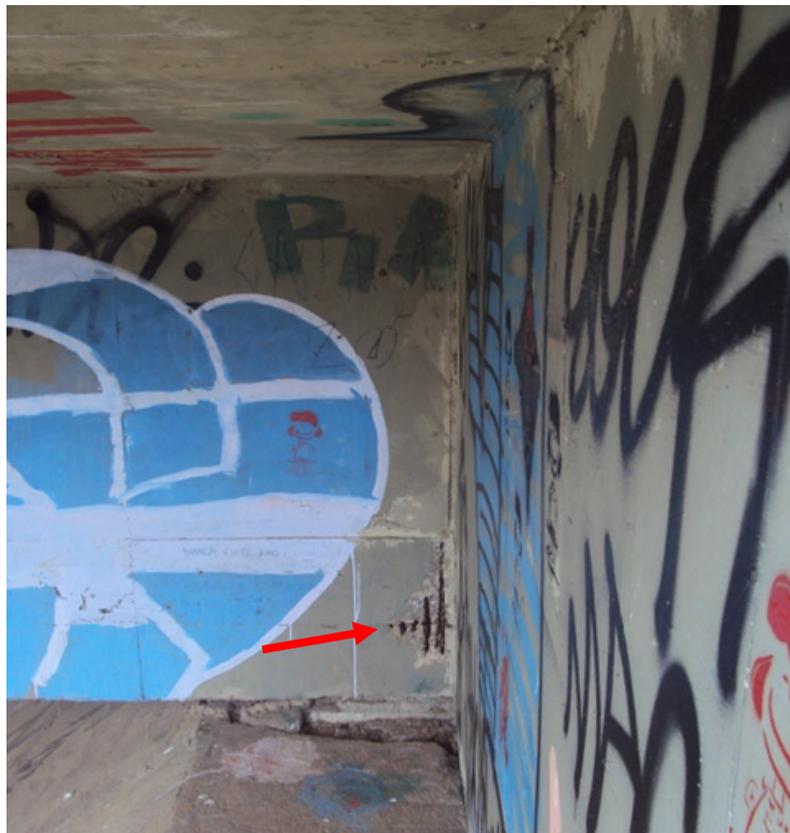
Na Figura 60, há um exemplo de corrosão da armadura exposta no encontro da viga caixão com a cortina.

**Figura 60 – Armadura exposta e corroída na viga caixão, na ligação com a cortina (ponto 5)**

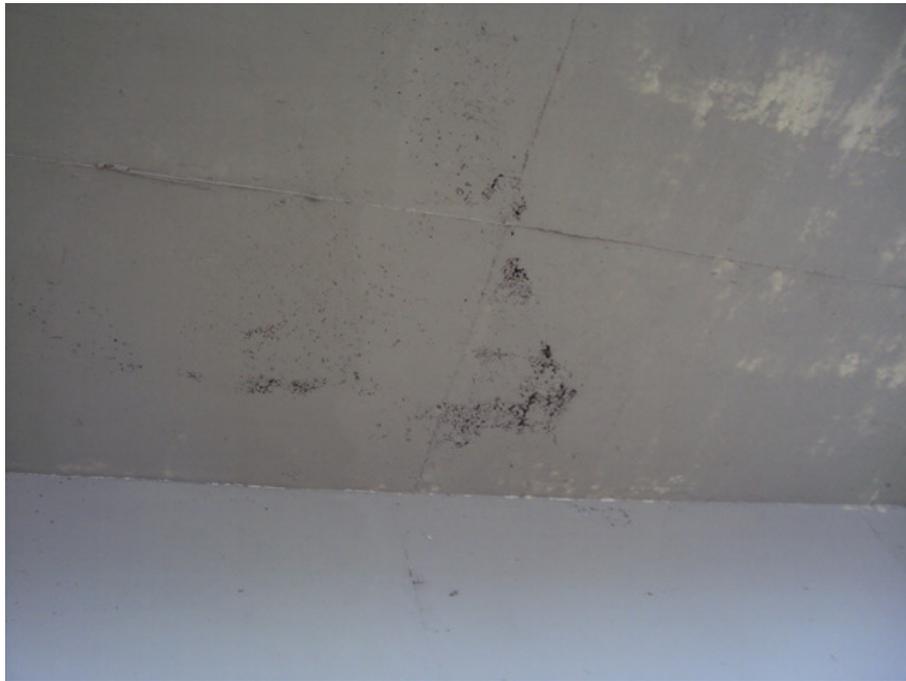
No fundo de laje da viga caixão observou-se a ocorrência de ninhos de concretagem, Figura 61.

**Figura 61 – Ninhos de concretagem no fundo de laje da viga caixão (ponto 8)**

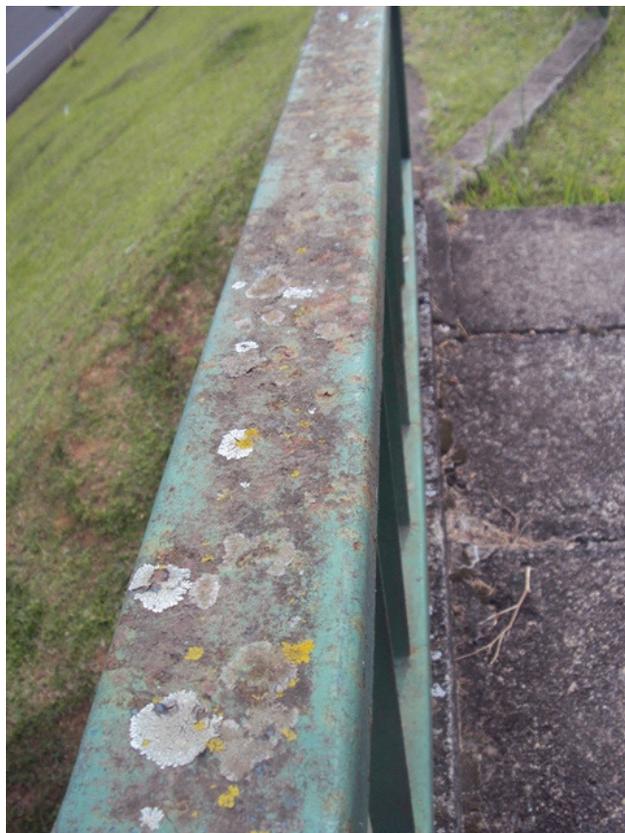
Em todo o guarda corpo há presença de corrosão, como na Figura 62.

**Figura 62 – Corrosão no guarda corpo (todo)**

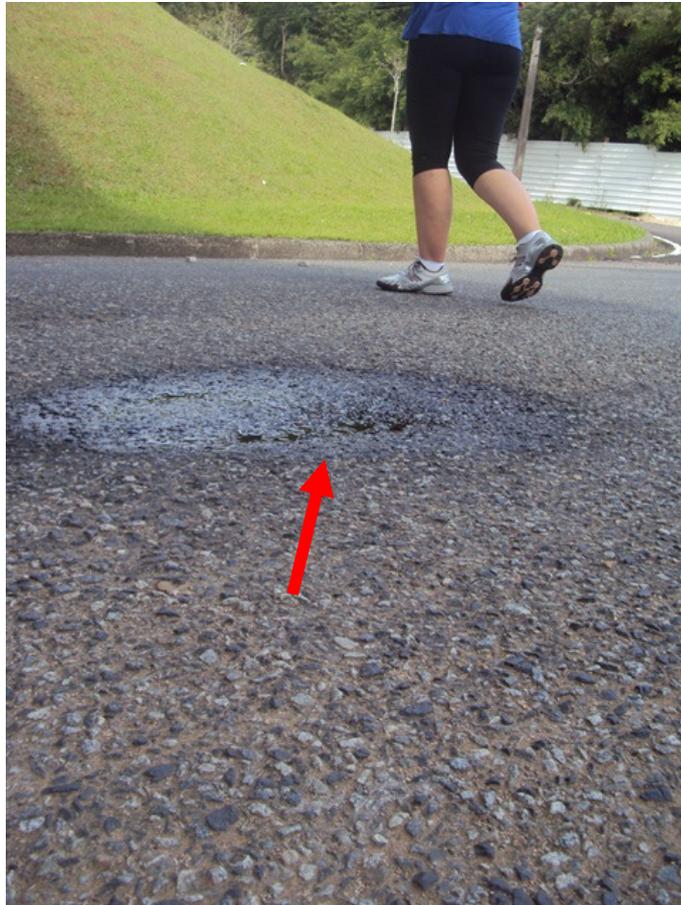
Na Figura 63 observou-se sinais de lixiviação na pista devido a infiltração de água nos drenos danificados.

**Figura 63 – Sinais de lixiviação na pista sob o viaduto**

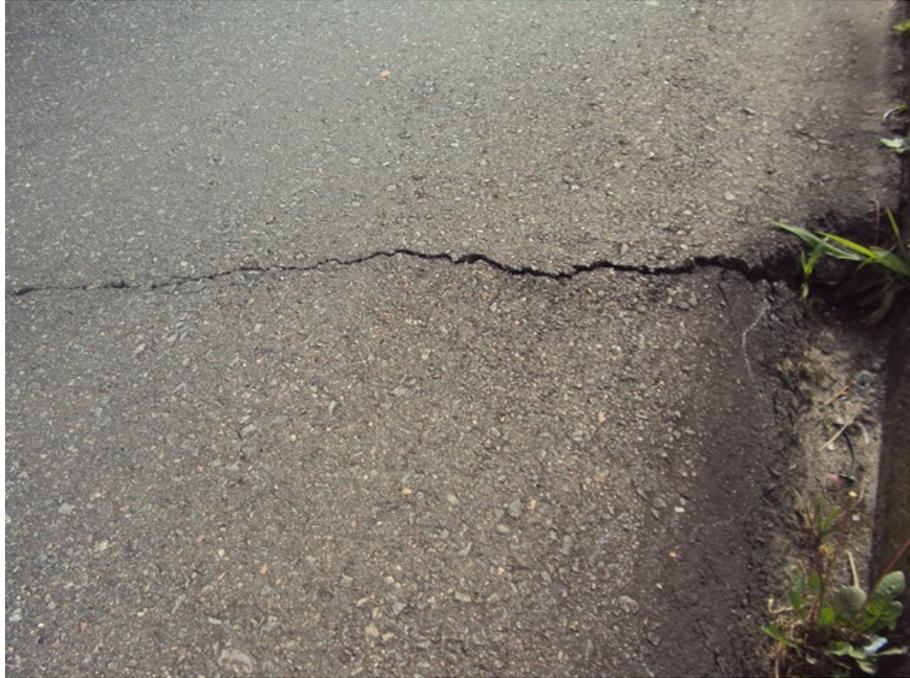
Para ilustrar as patologias citadas acima, serão apresentadas algumas imagens. Na Figura 71 temos a fissura na cabeceira, situação que se repete nos dois lados do viaduto.

**Figura 71 - Fissura na cabeceira da pista (ponto 1)**

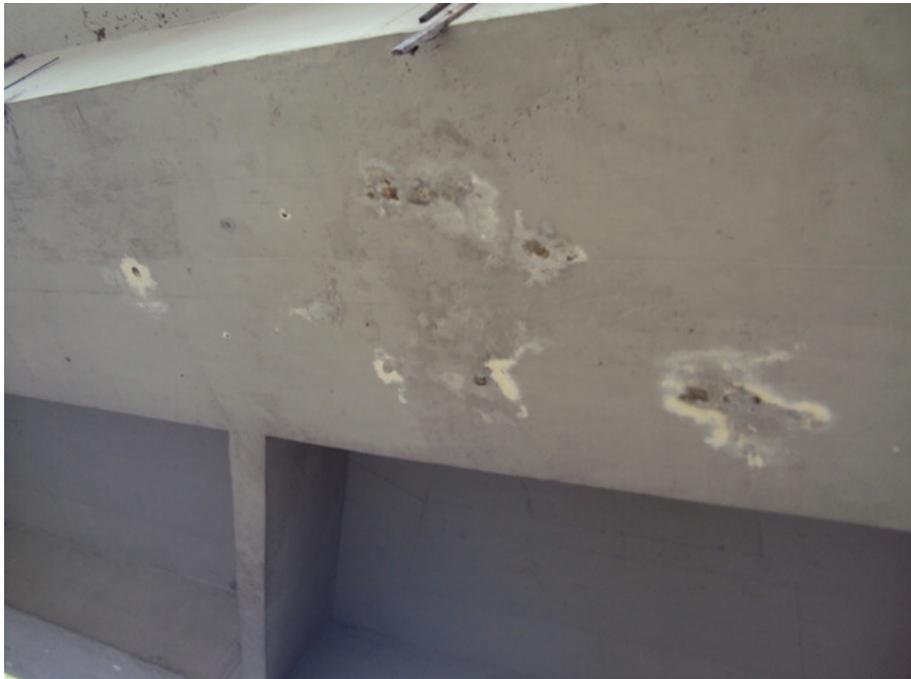
No fundo da laje foram observadas manchas de carbonatação, Figura 72.

**Figura 72 - Carbonatação na viga e nos drenos (todo)**
