**INSPEÇÃO, MAPEAMENTO E ANÁLISE DE MANIFESTAÇÕES PATOLÓGICAS  
EM OBRAS DE ARTE ESPECIAIS**

TRABALHO DE CONCLUSÃO DE CURSO

Trabalho de Conclusão de Curso de graduação, do Curso Superior de Engenharia de Produção Civil do Departamento Acadêmico de Construção Civil – DACOC – da Universidade Tecnológica Federal do Paraná – UTFPR, como requisito parcial para obtenção do título de Engenheiro.

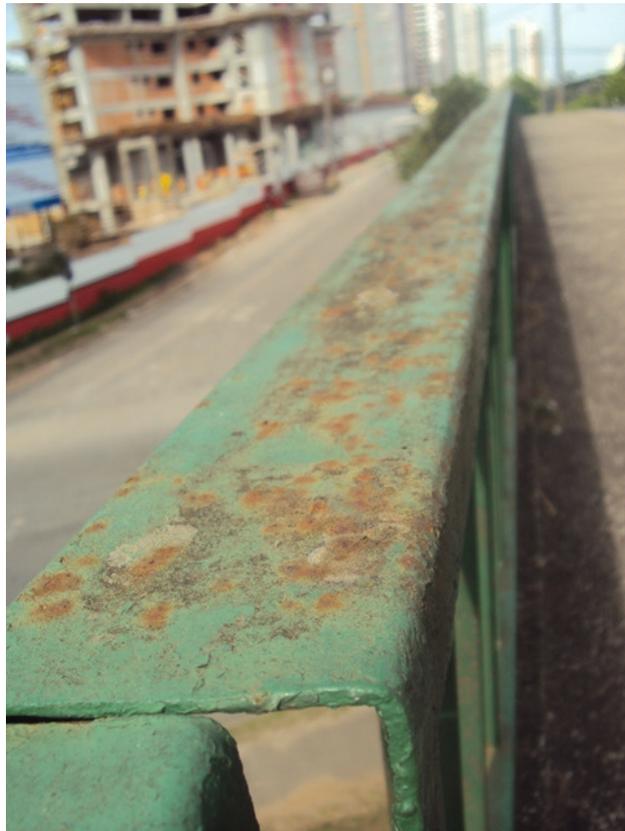
Todo o guarda corpo das duas laterais da obra apresenta leve corrosão, como indicado na Figura 73.

**Figura 73 - Corrosão do guarda-corpo (todo)**

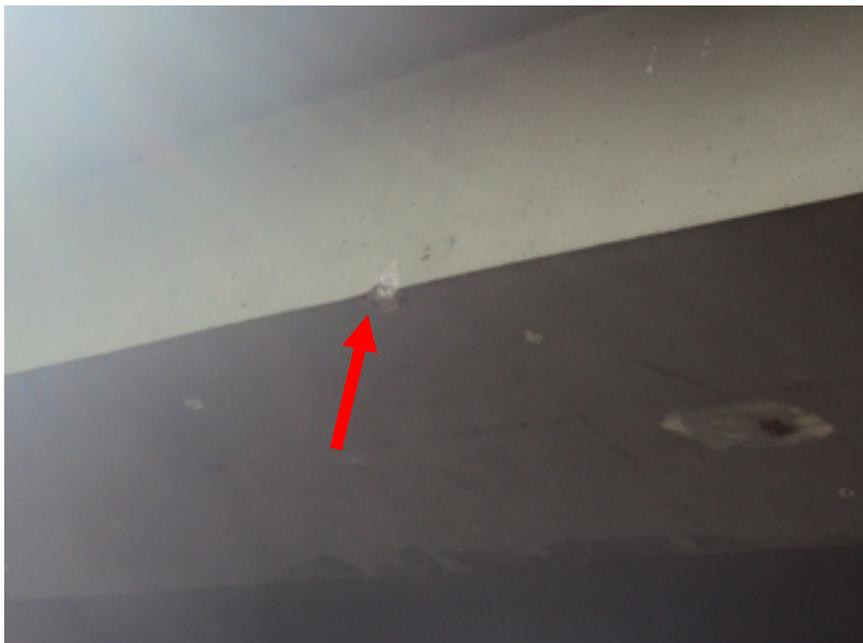
Na Figura 74 existe uma patologia resultante de um dano de colisão.

**Figura 74 - Dano de colisão (entre os pontos 6 e 7)**

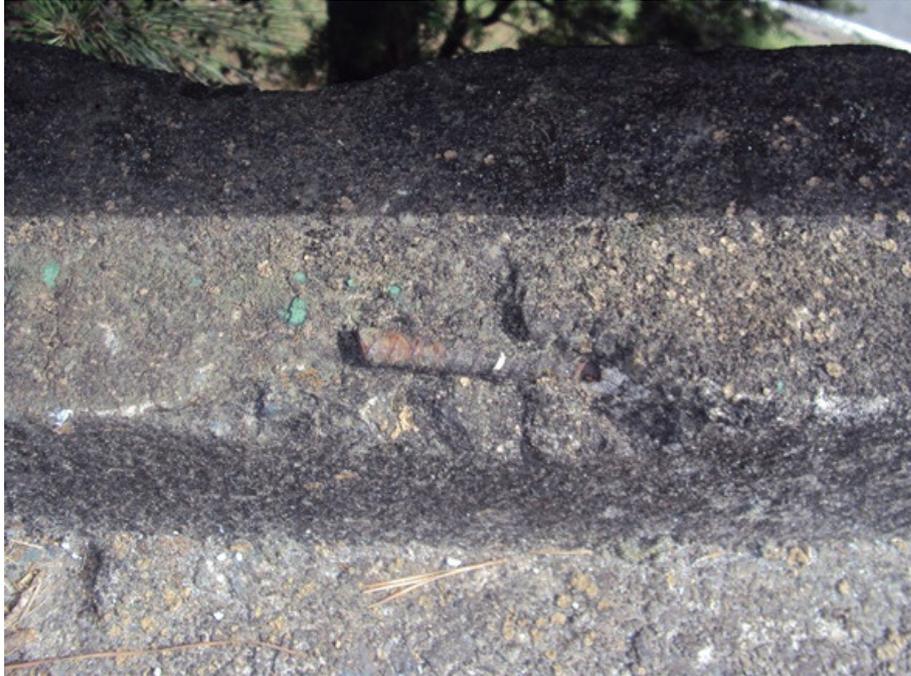
Na Figura 75 percebe-se armadura exposta na ala.

**Figura 75 - Exposição de armadura na ala (ponto 5)**

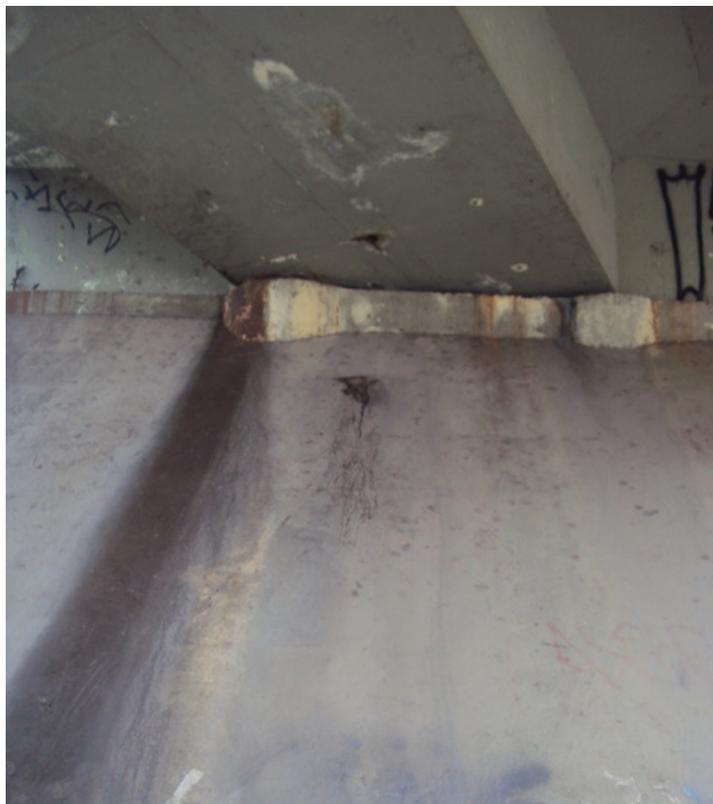
A Figura 76 apresenta lixiviação e carbonatação no pilar e também na laje de proteção do talude.

**Figura 76 - Lixiviação e Carbonatação no pilar (pontos 5 e 6)**

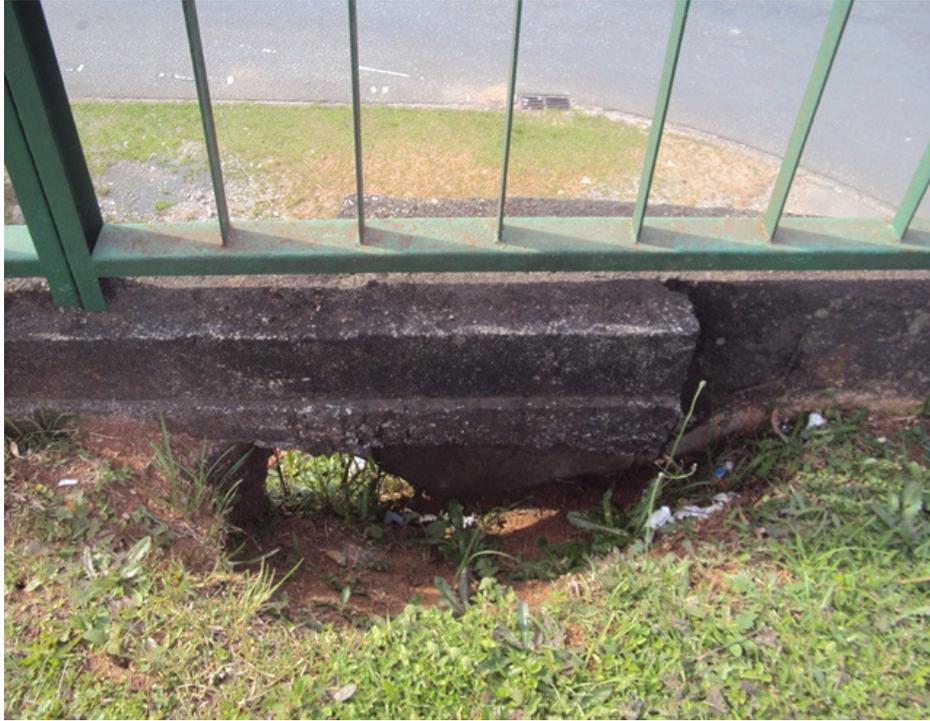
Verificou-se erosão no terreno sob a ala, deixando uma abertura entre a estrutura e o solo, Figura 77.

**Figura 77 - Erosão do terreno na ala (ponto 8)**

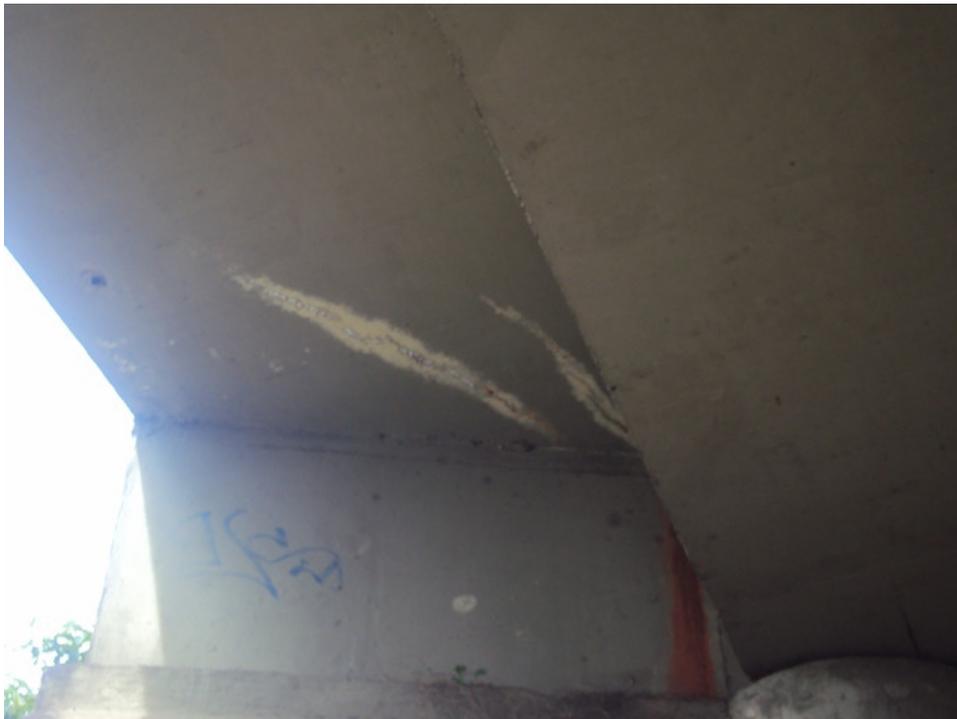
Na laje em balanço observou-se uma lixiviação tão grande a ponto de formar estalactites, Figura 78.

**Figura 78 - Estalactite na laje em balanço (ponto 8)**

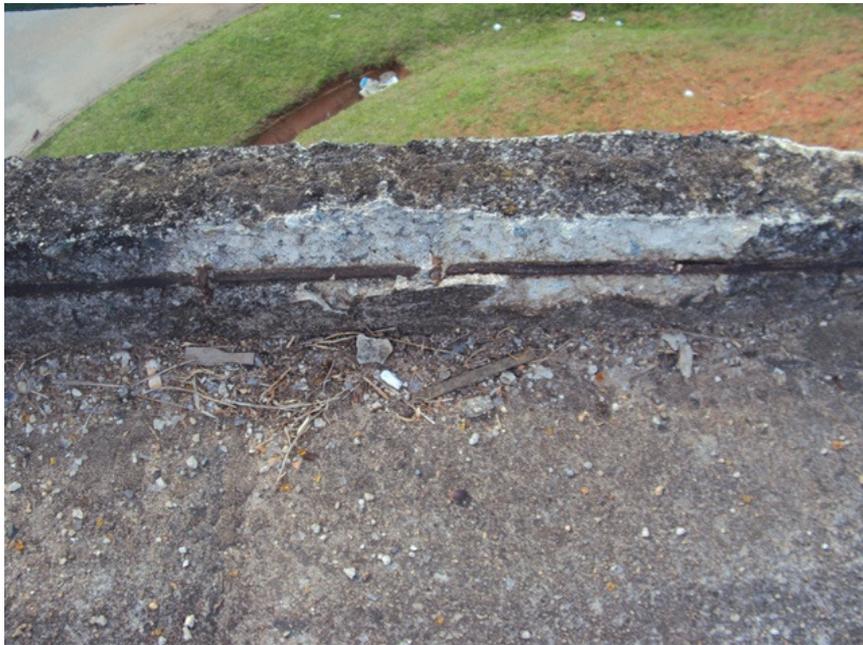
As fotografias abaixo ilustram as patologias supracitadas. Inicialmente, na Figura 84, percebe-se corrosão da armadura exposta na ala.

**Figura 84 - Exposição e corrosão da armadura da ala (ponto 7)**

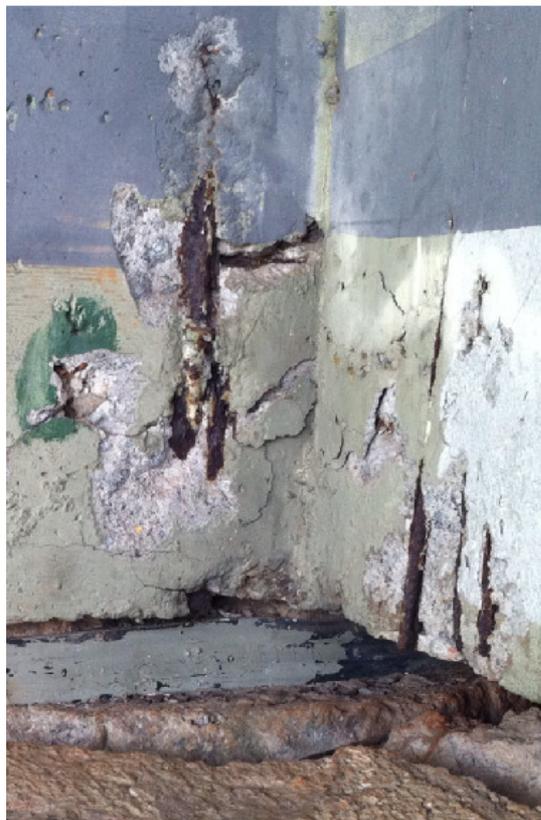
Na Figura 85, há um exemplo de corrosão da armadura exposta no encontro da viga caixão com a cortina.

**Figura 85 - Exposição e corrosão da armadura da viga e da cortina (ponto 7)**

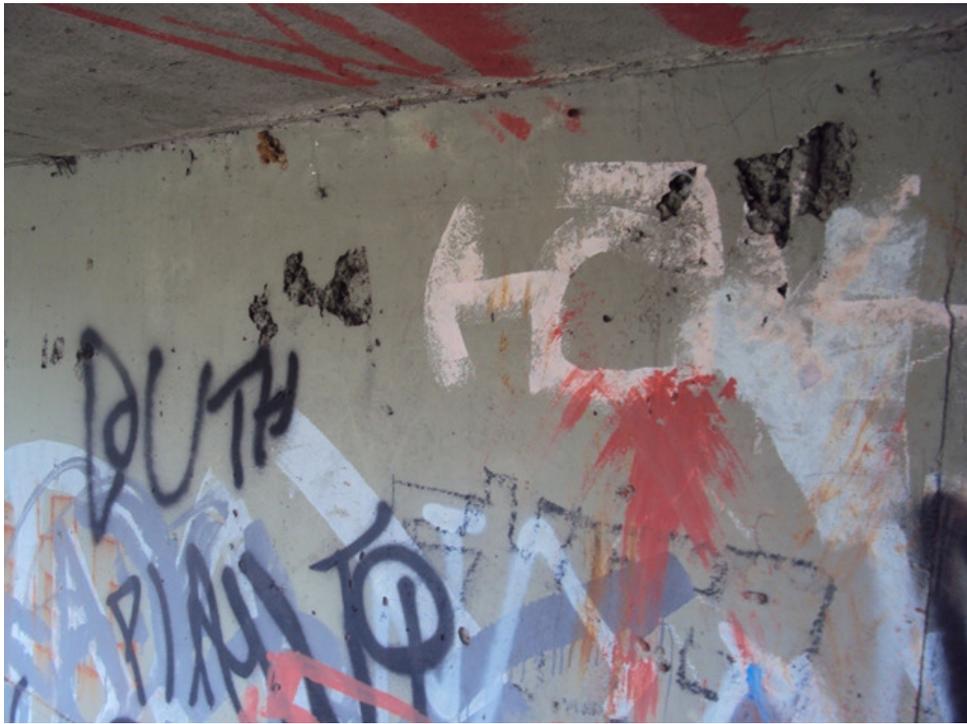
No fundo de laje da viga caixão observou-se a ocorrência de ninhos de concretagem, Figura 86.

**Figura 86 - Vazios de concretagem, com exposição da armadura na viga (pontos 5-6)**

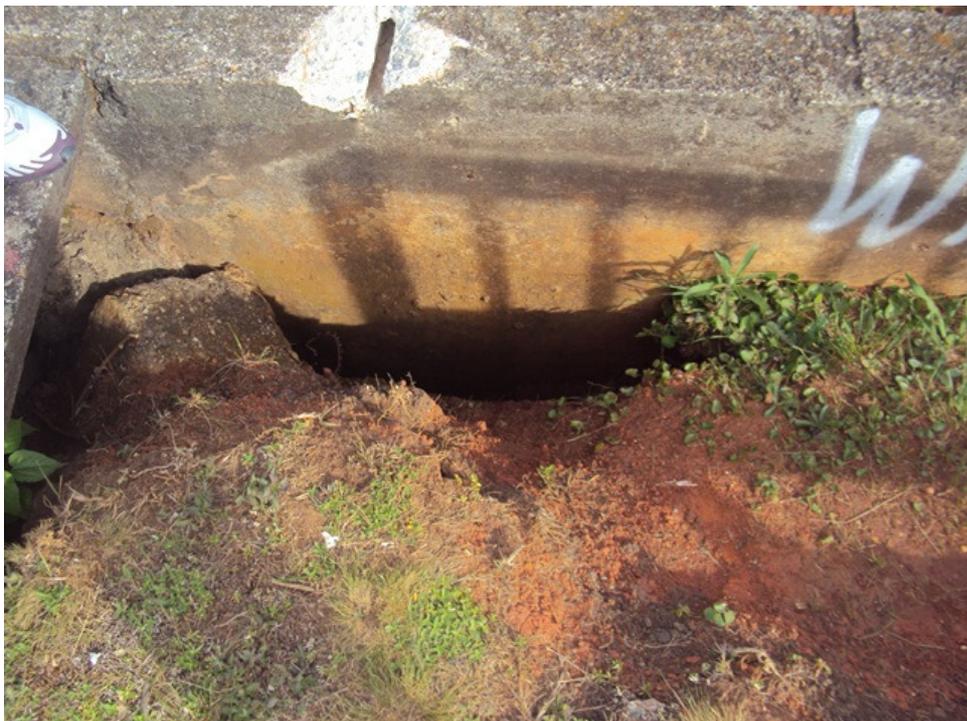
**Figura 87 - Erosão do talude na ala (ponto 8)**

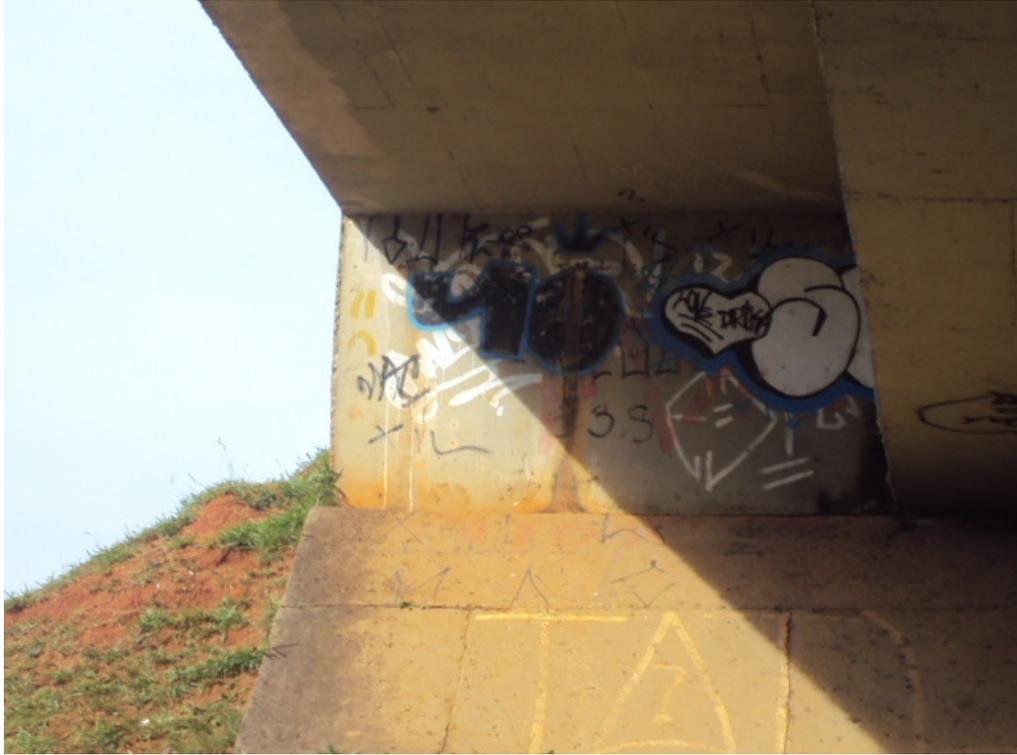
Foi observada também a presença de lixiviação na cortina, Figura 88.

**Figura 88 - Lixiviação na cortina (ponto 8)**

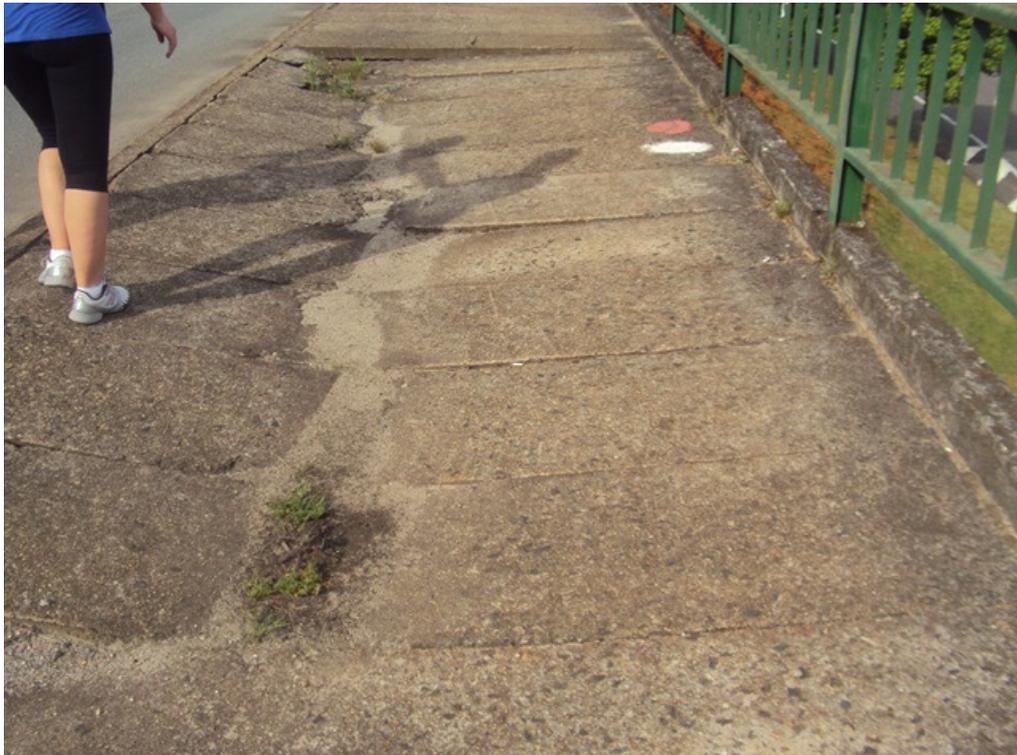
**Figura 89 - Afundamento do passeio (entre os pontos 3-4)**

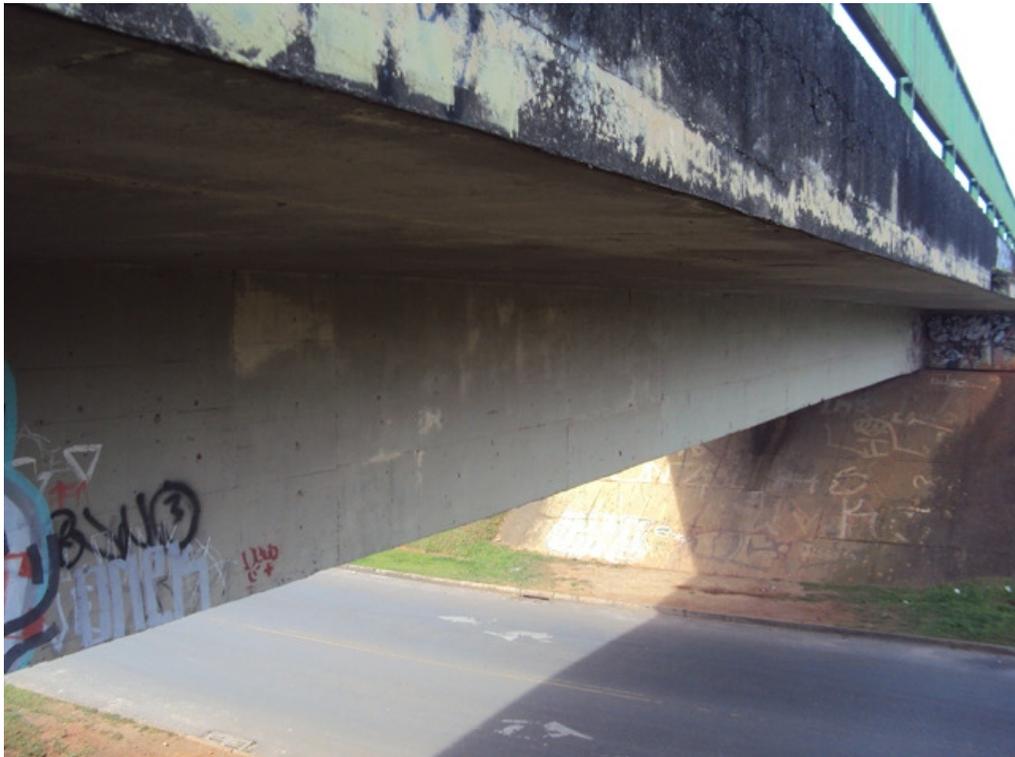
Por fim, pode-se visualizar ao longo de toda a laje em balanço percolação de água originando uma fissura, Figura 90.

**Figura 90 - Percolação ao longo da laje em balanço (ponto 5-8)**
