**MAPEAMENTO E ANÁLISE DE PATOLOGIAS DA
SUPERESTRUTURA DE 10 VIADUTOS EM SEÇÃO CAIXÃO NO
CONTORNO SUL DE CURITIBA.**

TRABALHO DE CONCLUSÃO DE CURSO

OEA: Código _____ Nome: VIADUTO SOBRE A R. EDUARDO SPRADA (SUL) Km: 589,1
Data: 10/07/2011 Inspeção: ROTINEIRA/ESPECIAL BR- 376 / PR Outra entidade: ASTEP

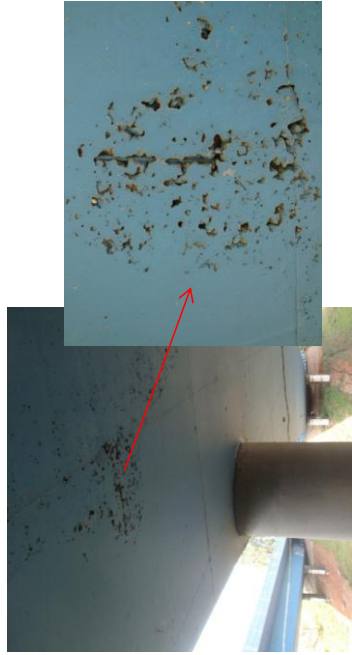
NINHO DE CONCRETAGEM NA LAJE INFERIOR DA VIGA CAIXÃO

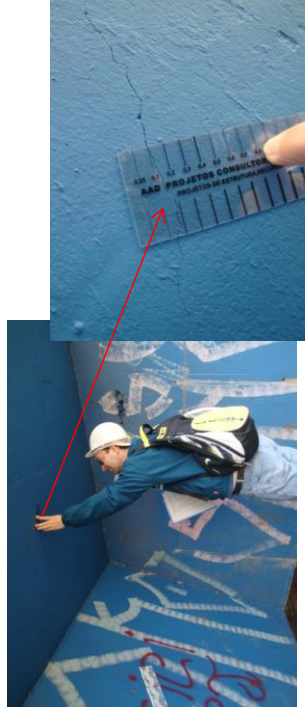
FISSURA NA LAJE EM BALANÇO

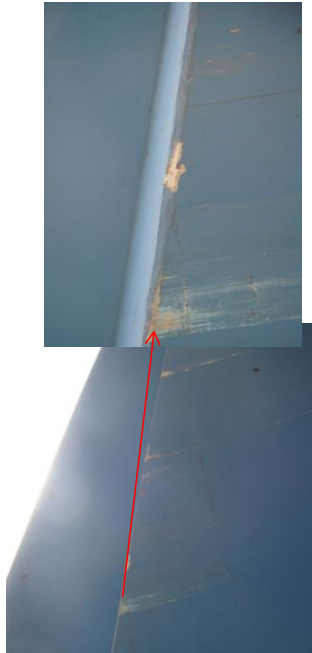
LIXIVIAÇÃO NA VIGA CAIXÃO

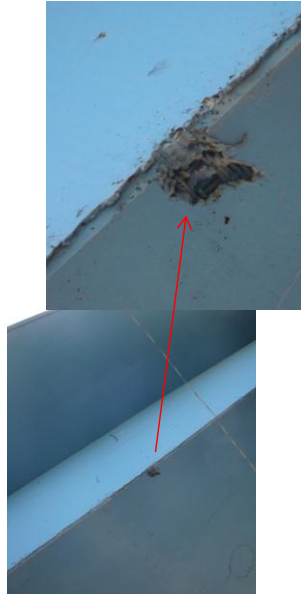
NINHO DE CONCRETAGEM NA VIGA CAIXÃO

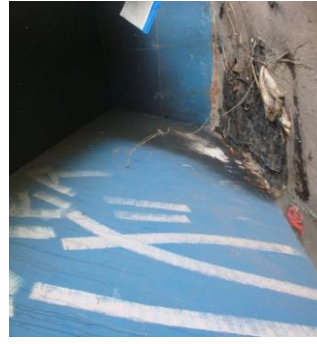
PRESEÇA DE FOLGEM: EXTREMIDADE SUL

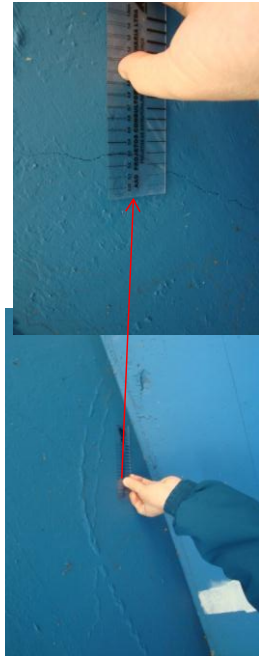
FISSURA NA LAJE EM BALANÇO, PRÓXIMO À EXTREMIDADE

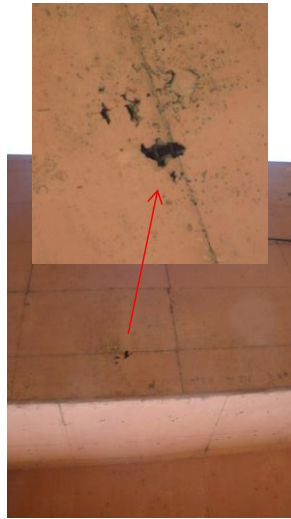
NINHO DE CONCRETAGEM COM ARMADURA EXPOSTA

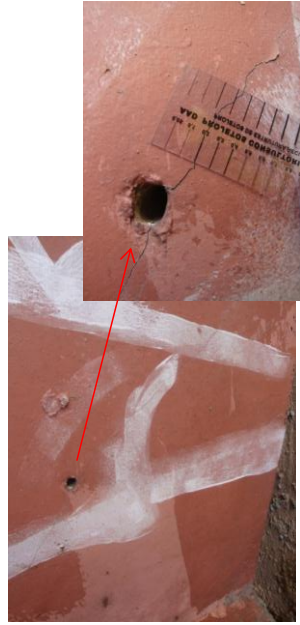
FISSURA NA VIGA CAIXÃO

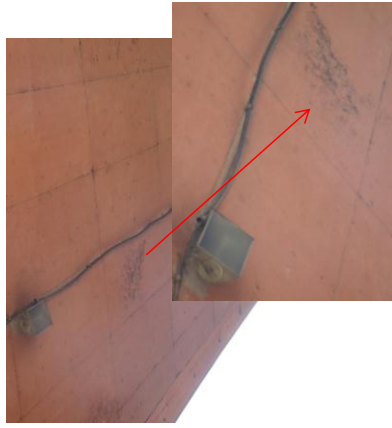
INFILTRAÇÃO NA LAJE INFERIOR DA VIGA CAIXÃO

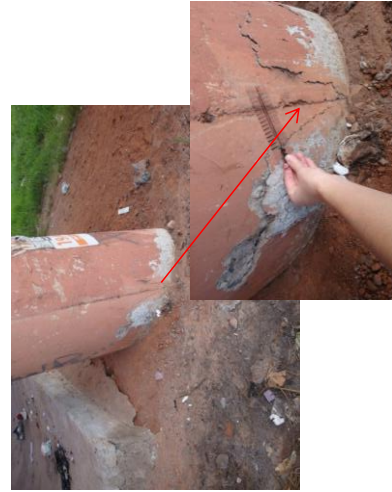
DESAGREGAÇÃO DO CONCRETO NA BASE DO PILAR

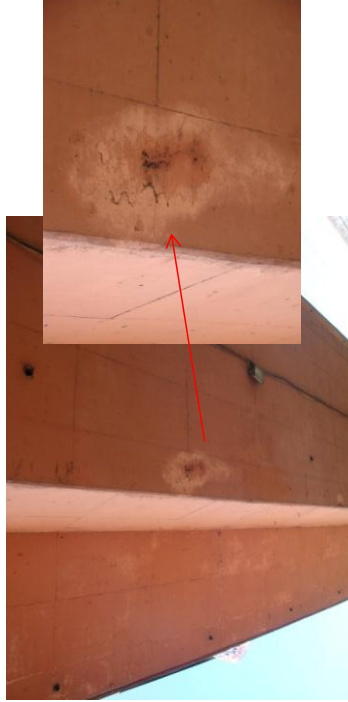
INFILTRAÇÃO NA LAJE INFERIOR DA VIGA CAIXÃO

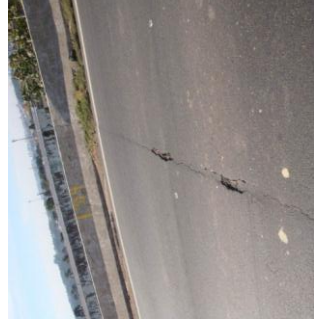
ASFALTO DETERIORADO

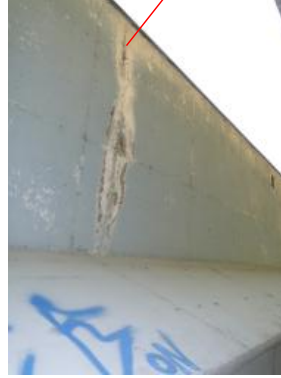
FORMAÇÃO DE ESTALACHTES NA LAJE EM BALANÇO

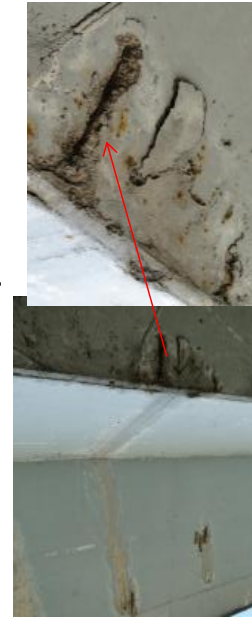
ARMADURA EXPOSTA NA LAJE INFERIOR DA VIGA CAIXÃO

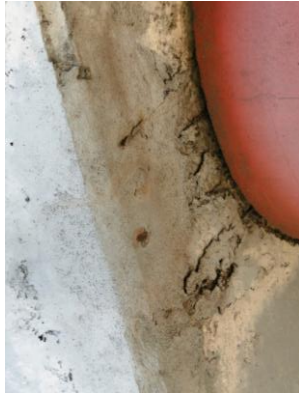
ARMADURA EXPOSTA NA VIGA CAIXÃO NO APOIO NO PILAR

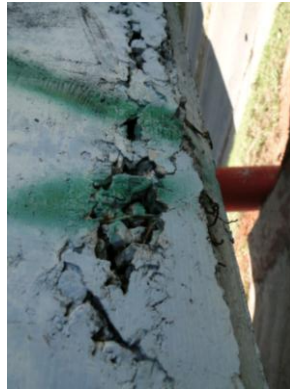
NINHO DE CONCRETAGEM COM ARMADURA EXPOSTA

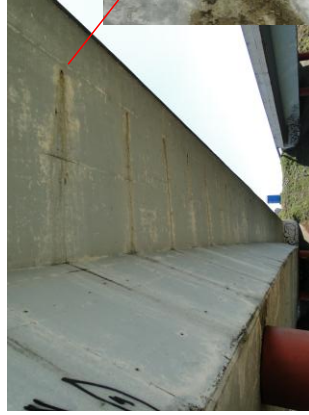
INFILTRAÇÃO ÁGUA NA DIREÇÃO DOS DRENOS

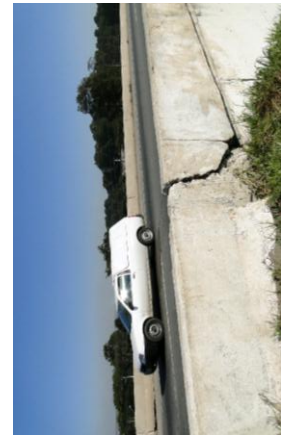
DESLOCAMENTO DA BARREIRA

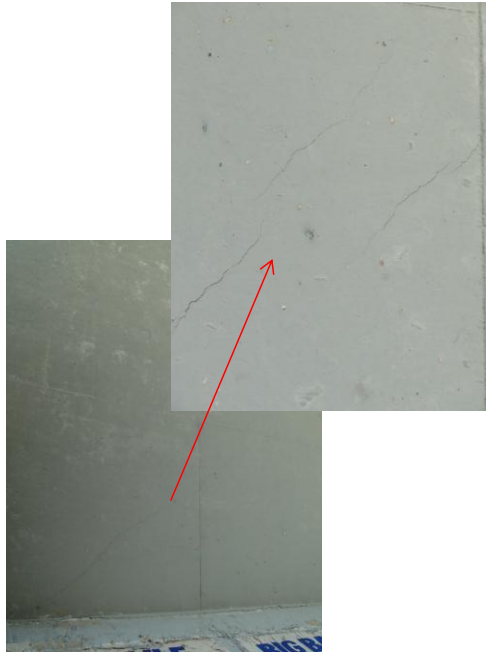
FISSURAS NA LAJE EM BALANÇO

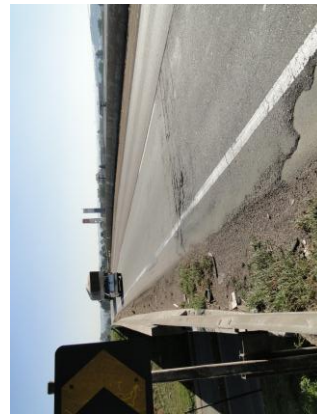
IRREGULARIDADE NA PISTA

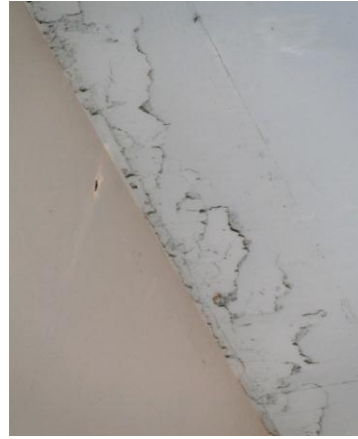
DESAGREGAÇÃO DO CONCRETO ENTRE
VIGA CAIXÃO E LAJE EM BALANÇO

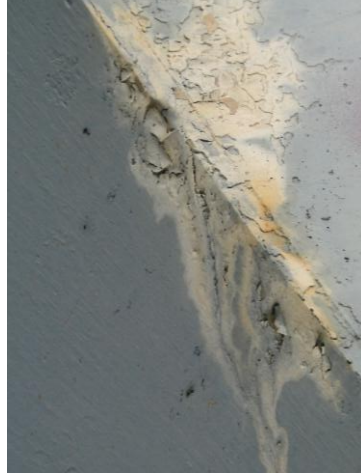
INFILTRAÇÃO NA VIGA CAIXÃO

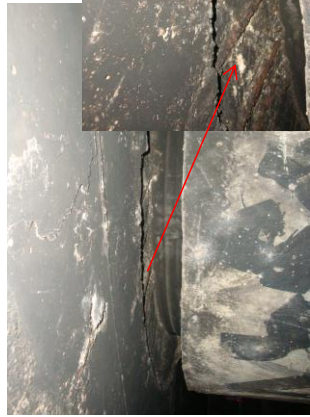
ARMADURA EXPOSTA DA VIGA CAIXÃO NO APOIO

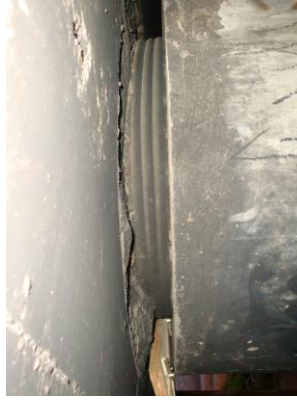
LATERAIS DO APARELHO DE APOIO
ABAUÇADAS

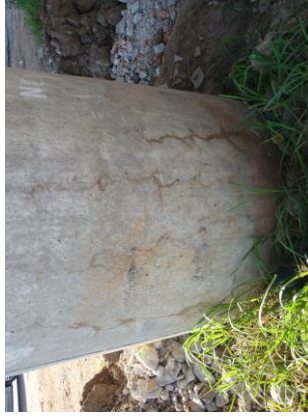
FISSURAS NO PILAR

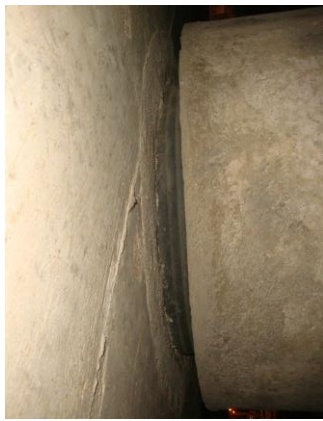
EXTREMIDADES DO APARELHO DE APOIO ABAULADAS

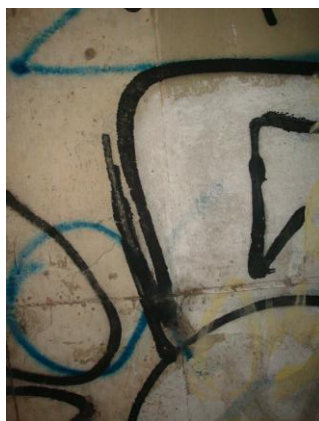
FISSURA NA LATERAL DA VIGA CAIXÃO

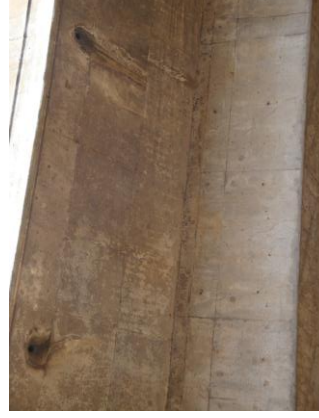
INFILTRAÇÃO NA DIREÇÃO DOS DRENOS
