UNIVERSIDADE TECNOLÓGICA FEDERAL DO PARANÁ  
DEPARTAMENTO ACADÊMICO DE ELETROTÉCNICA  
CURSO DE ENGENHARIA INDUSTRIAL ELÉTRICA ÊNFASE ELETROTÉCNICA

**ANÁLISE DOS REQUISITOS NORMATIVOS DAS INSTALAÇÕES ELÉTRICAS  
EM CONDOMÍNIOS RESIDENCIAIS CONSTRUÍDOS NO PERÍODO DE 2002 A  
2012**

TRABALHO DE CONCLUSÃO DE CURSO

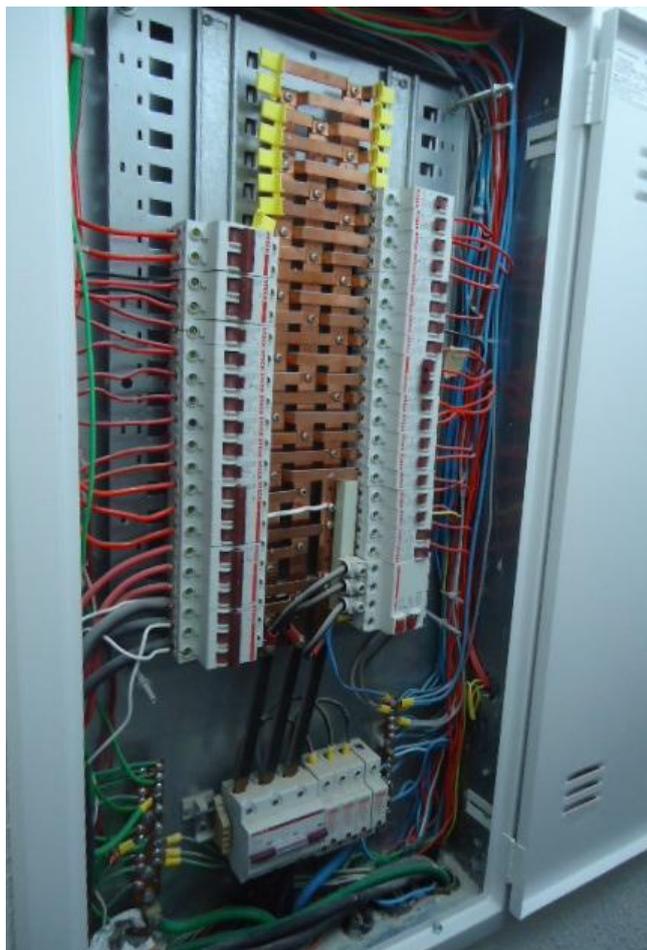
Figura 4 – Quadro do condomínio sem espelho

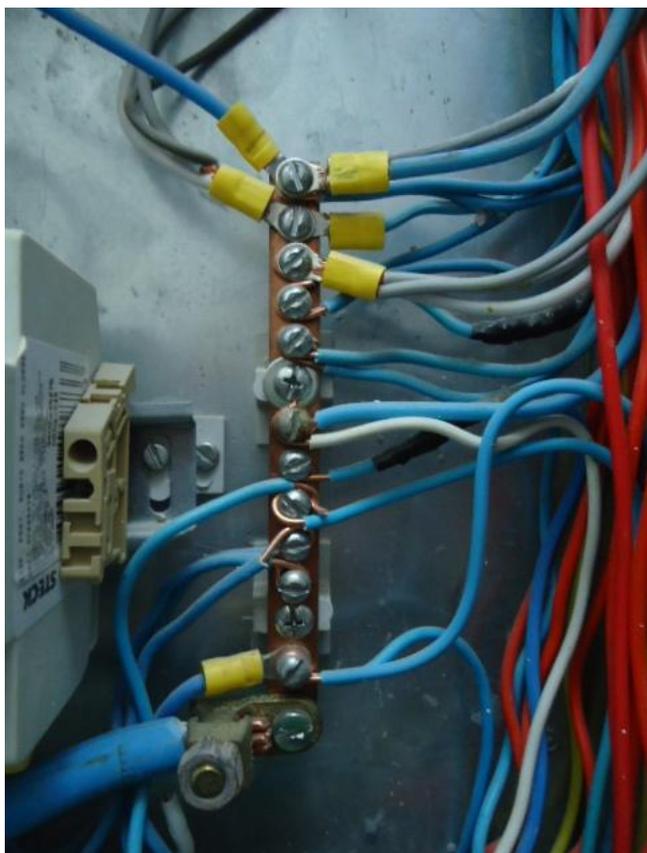
Figura 7 – Identificação incorreta de cores

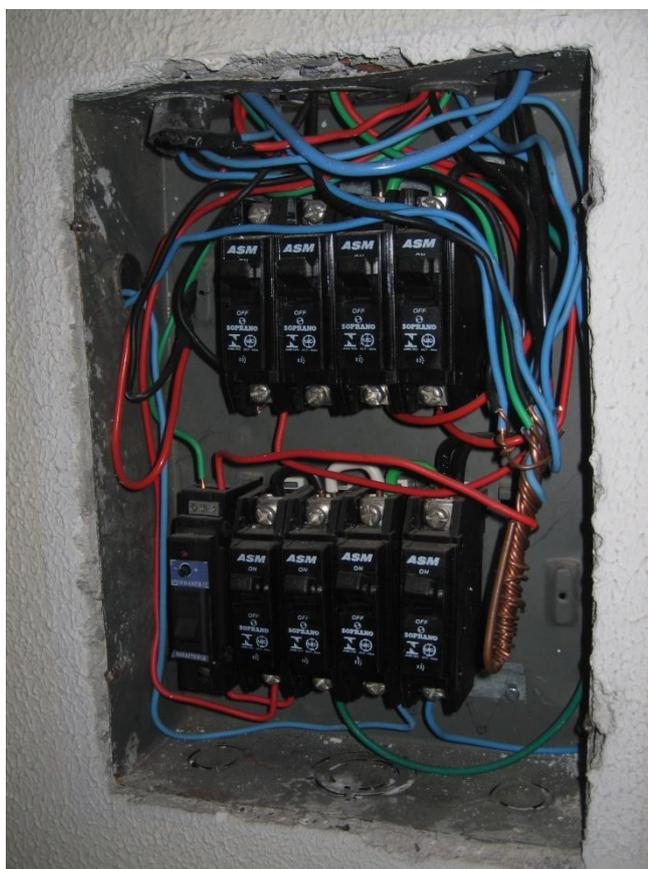
Figura 4 – Quadro de distribuição do condomínio sem espelho

- Não existe barra de aterramento e barra de neutro no quadro; todos os condutores estão interligados por emendas;
- Existem condutores danificados (isolação deteriorada por superaquecimento);
- Existem condutores expostos sem as devidas proteções (falta de isolamento apropriado).

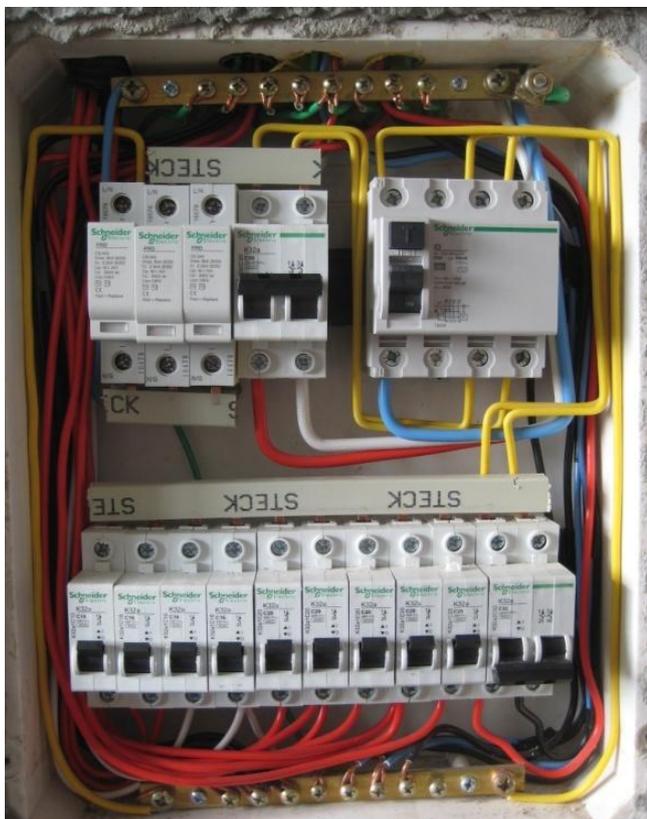
Figura 11 – Quadro de distribuição do apartamento sem espelho

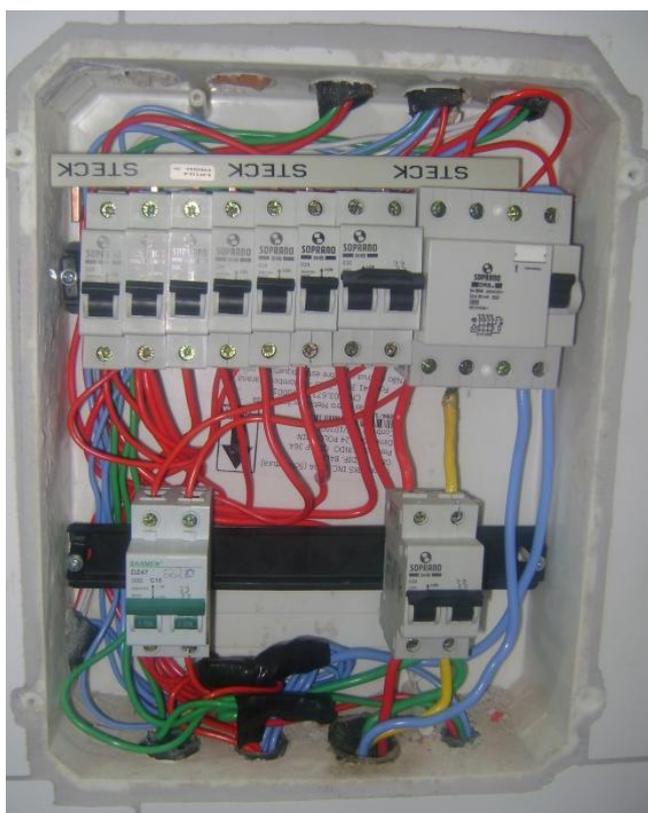
Figura 21 – Quadro de distribuição do salão apartamento sem espelho

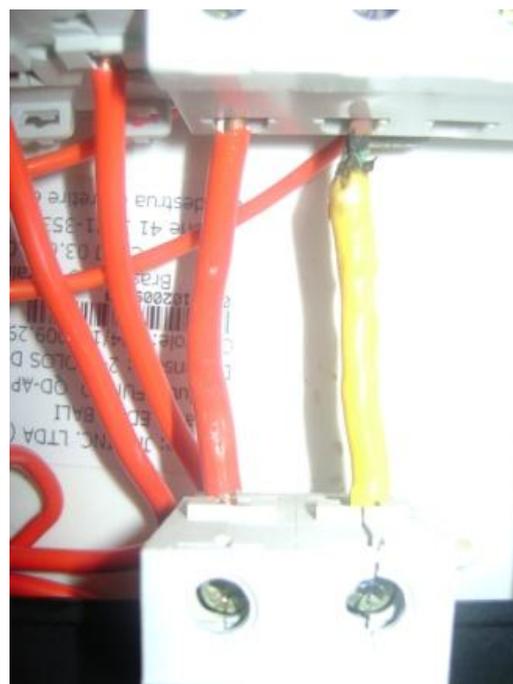
- Existem condutores com a bitola incompatível com o dispositivo de proteção; Conductor de bitola 6 mm<sup>2</sup> protegido por disjuntor de 50 A, e condutor de bitola 4 mm<sup>2</sup> protegido por disjuntor de 32 A;
- Não há a identificação de todos os dispositivos de proteção;
- Não existe barra de aterramento e barra de neutro no quadro; todos os condutores estão interligados entre emendas;
- Existem condutores danificados (isolação deteriorada por superaquecimento).

Figura 23 – Condutores com isolamento danificada

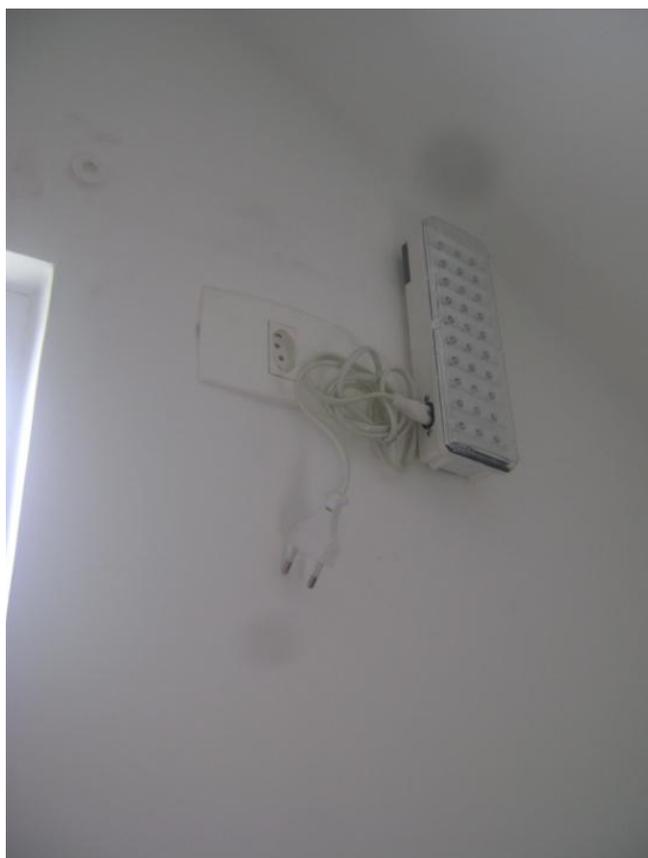
Figura 3 – Luminária de emergência inoperante na escadaria do térreo para o primeiro andar

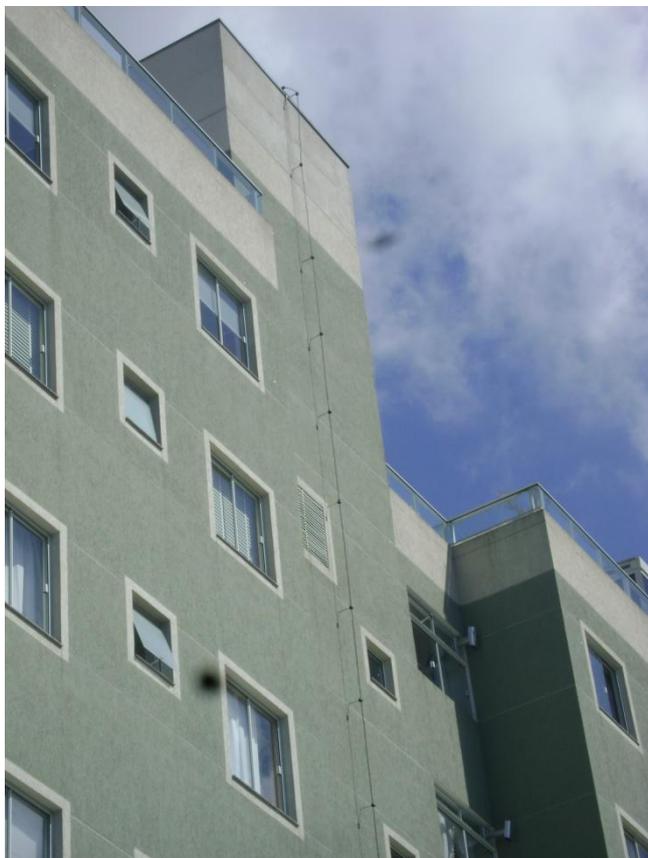
Figura 6 – Descida única do SPDA

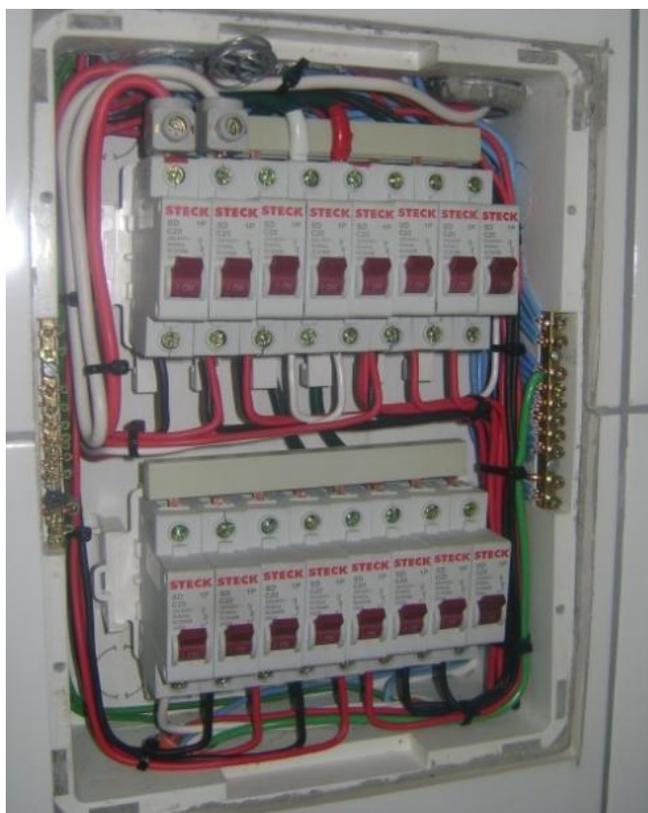
Figura 9 – Quadro de distribuição do apartamento sem espelho

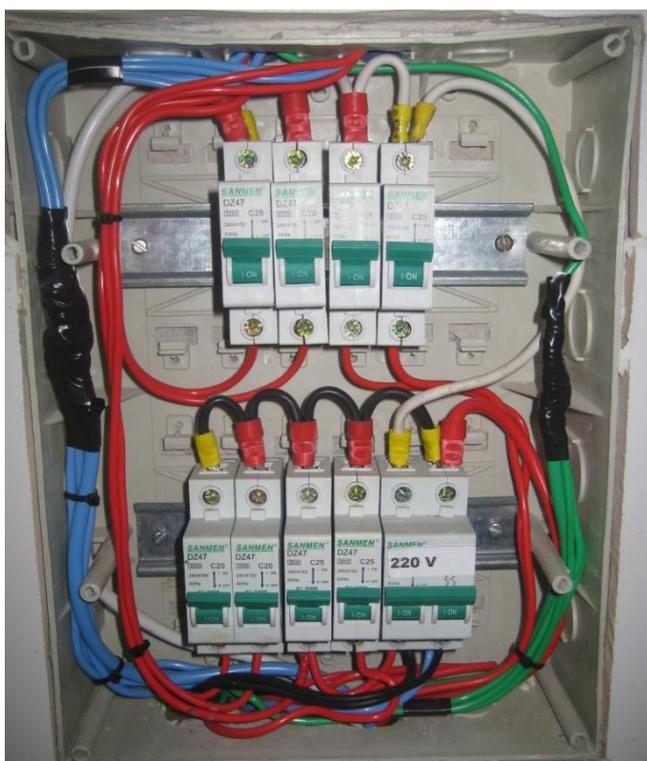
Figura 17 – Vista do quadro sem espelho

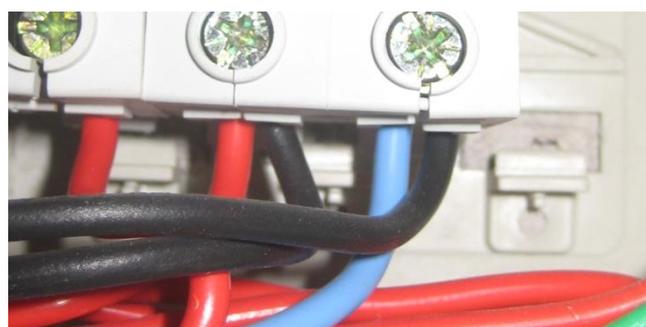
- Existe condutor danificado (isolação deteriorada por superaquecimento).

Figura 20 – Identificação por cores incorreta

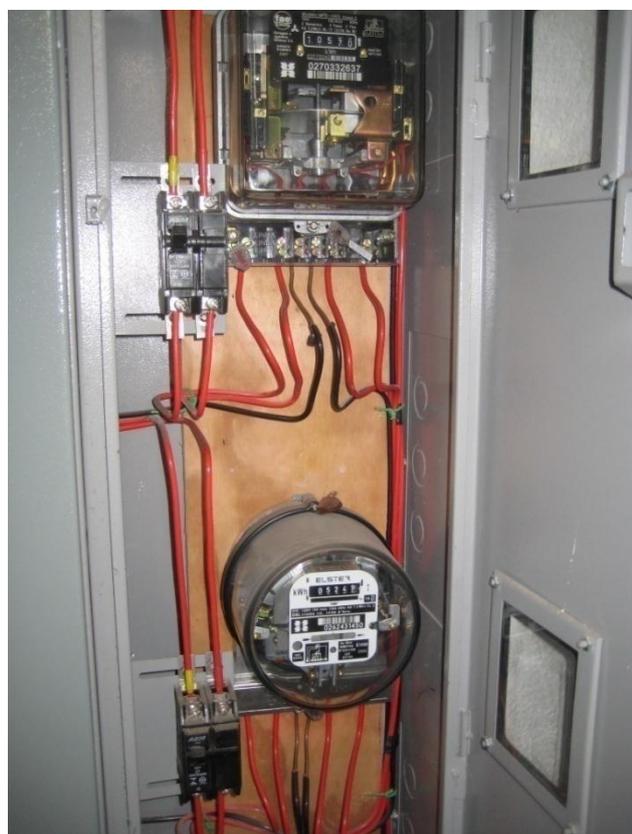
Figura 3 – Quadro de medição sem lacre da concessionária

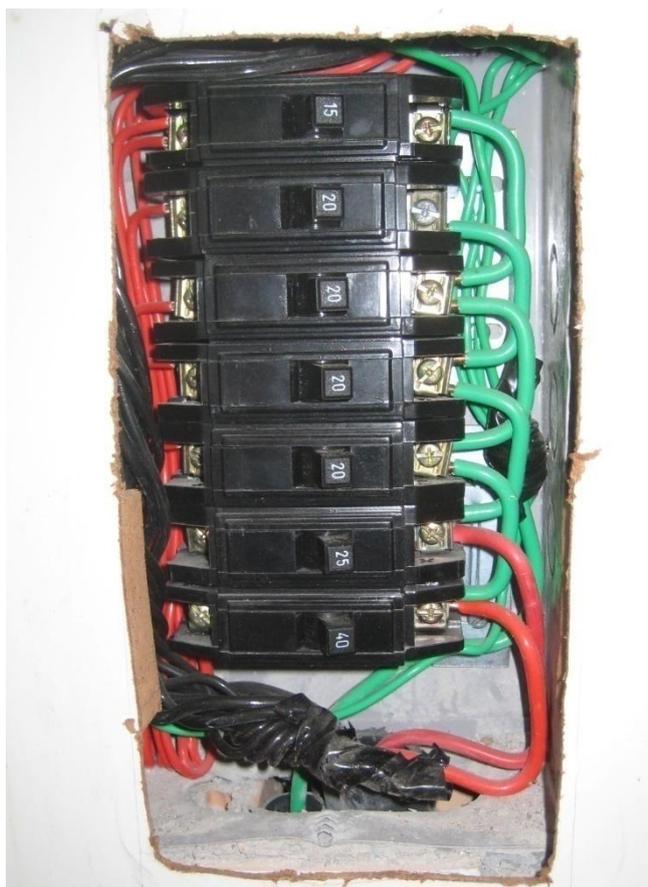
Figura 16 – Quadro de distribuição sem espelho

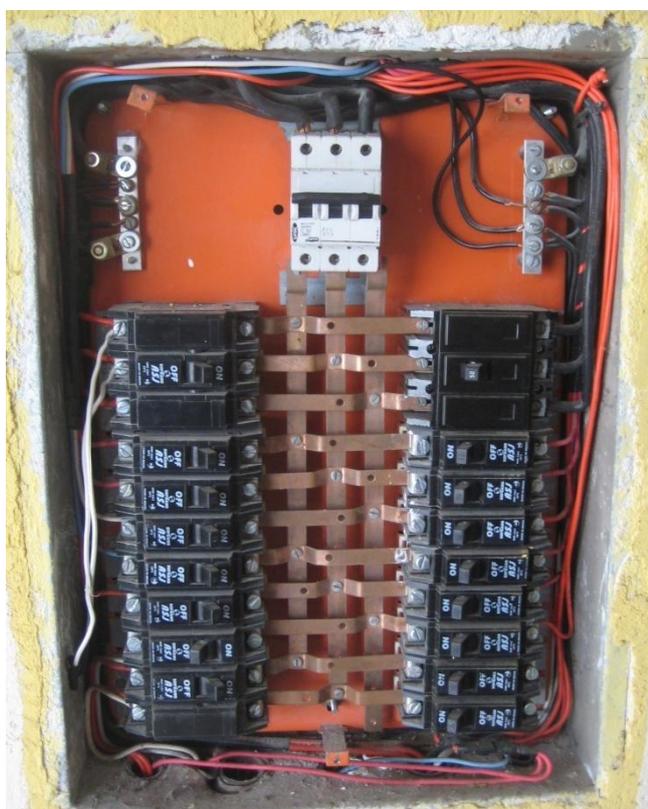
Figura 4 – Quadro de distribuição sem espelho

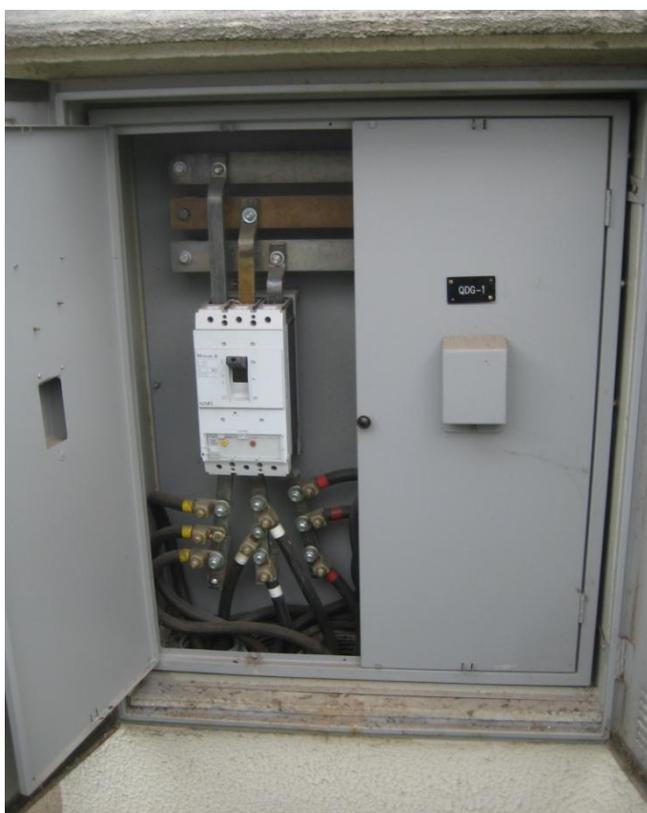
- Não há dispositivo DPS (dispositivo de proteção contra surto) na entrada de serviço;
- Não há lacre da COPEL no quadro de derivação onde se encontram os disjuntores do QDG-1 e QDG-02 (passível de multa pela concessionária);
- Existe animal morto entre os barramentos do disjuntor QDG-02.

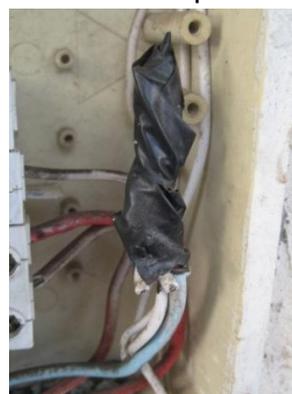
- O quadro está localizado em uma área externa e não é especificado para este uso; nota-se a degradação dos componentes em função da exposição de umidade e luz solar;
- Não existe dispositivo geral de proteção/seccionamento no quadro;
- Não há presença de dispositivos DR nos circuitos que necessitam (áreas úmidas);
- Não existe identificação nos dispositivos de proteção, impossibilitando saber a qual circuito pertence;
- Não existe barramento principal para efetuar a interligação dos dispositivos de proteção
- Os condutores não seguem o padrão de identificação de cores (condutor branco ao neutro, ao invés de azul claro);
- Não existe barramento, barra de neutro e barra de aterramento no quadro.

Figura 15 – Emenda entre condutor neutro

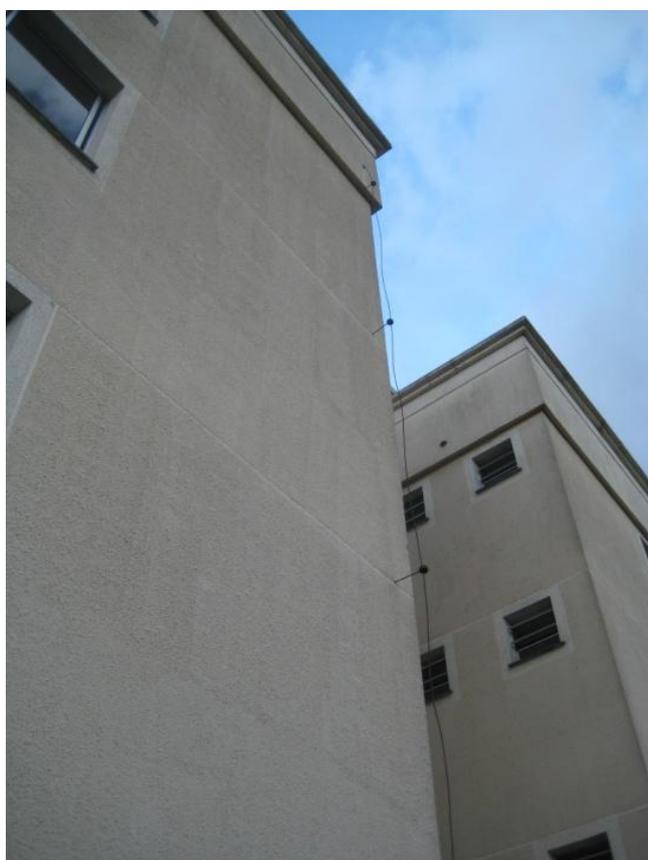
Figura 26 – Descida única de SPDA de um bloco

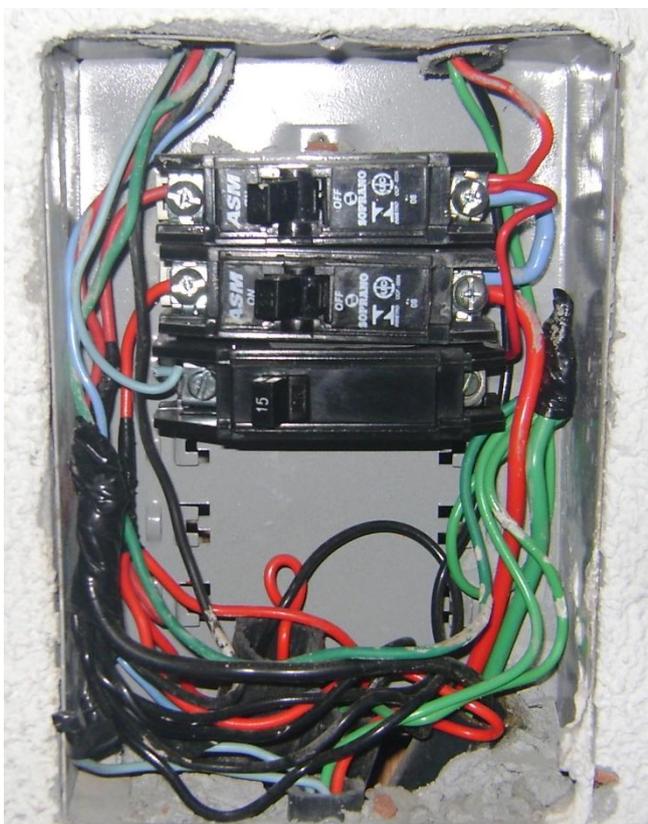
Figura 5 – Quadro de distribuição do condomínio sem espelho

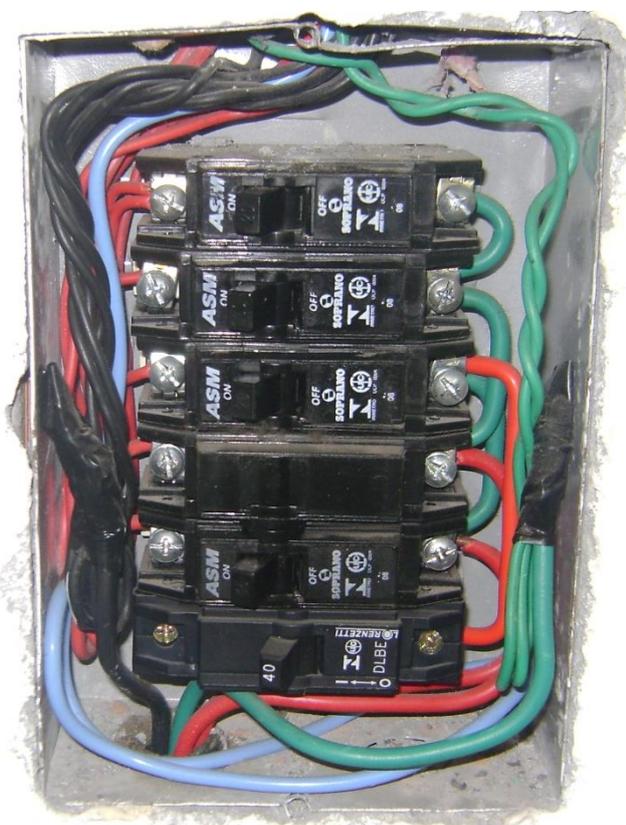
Figura 17 – Vista do quadro sem espelho

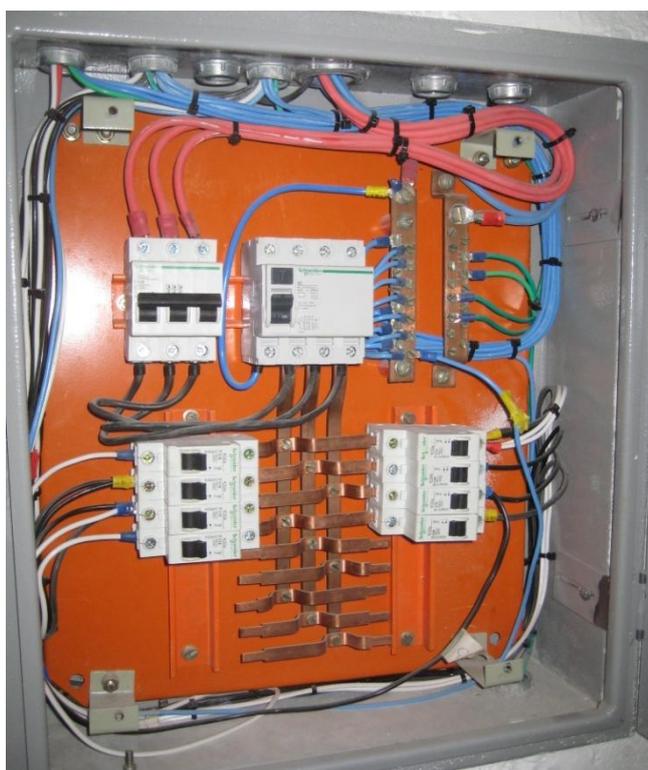
- O espelho de proteção do quadro não está parafusado ao chassi do quadro;
- A ligação do dispositivo DR (diferencial residual) não está adequada, impossibilitando o dispositivo desempenhar as funções de proteção contra choques elétricos;
- Existe acesso a partes vivas da instalação (barramento).

Figura 9 – Quadro de distribuição N2C sem espelho
