**UNIVERSIDADE TECNOLÓGICA FEDERAL DO PARANÁ
DEPARTAMENTO ACADÊMICO DE ELETROTÉCNICA
ESPECIALIZAÇÃO EM ENGENHARIA DA CONFIABILIDADE**

**ANÁLISE DE CONFIABILIDADE DOS TRILHOS DO TÚNEL MONTE
SECO L1**

MONOGRAFIA DE ESPECIALIZAÇÃO

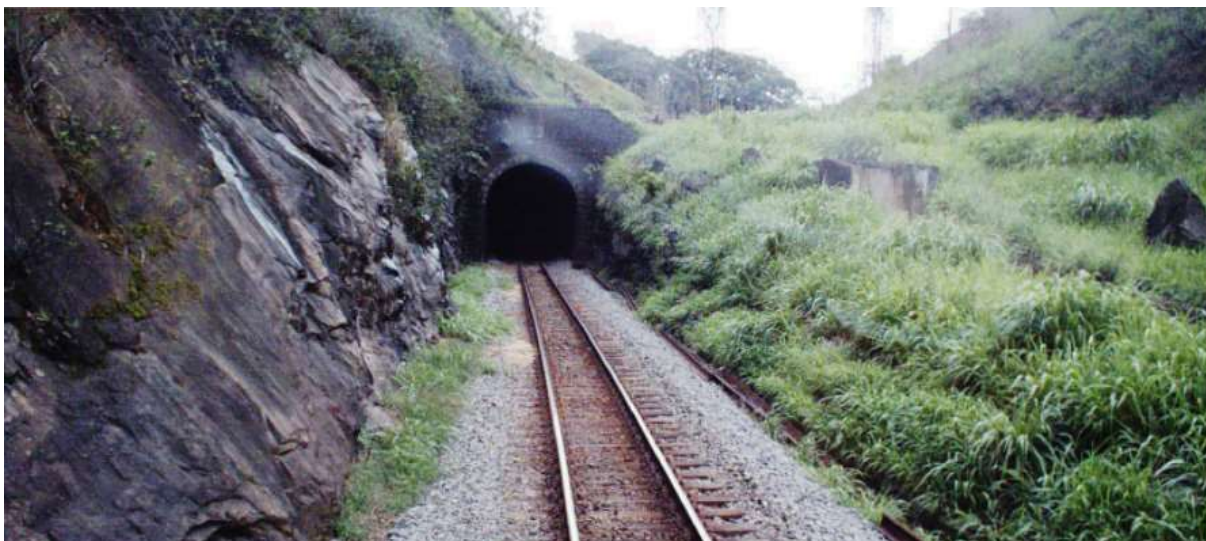
Fotografia 22 – Entrada Túnel Monte Seco L1

O túnel Monte Seco L1 (fotografia 22) é um túnel que possui 993 metros de extensão, dormentação de madeira e está presente na EH13/14 L1, cuja responsabilidade de manutenção da superestrutura é da supervisão de manutenção de via permanente de João Neiva.

No ano de 2013 este túnel passou por um serviço de desguarnecimento mecanizado de lastro. Conforme descrito no manual de via permanente da Vale (2013), o processo de desguarnecimento visa retornar o lastro ferroviário às características granulométricas adequadas para que as suas funções preconizadas sejam atendidas e seja retomada a espessura adequada da camada, plataforma uniforme, além de corte longitudinal reto e uniforme. Durante o processo de desguarnecimento também foi realizada a substituição de todos os dormentes do túnel, porém os trilhos por estarem em boas condições não foram substituídos. Os trilhos que se encontram no túnel Monte Seco L1, são todos trilhos do fabricante Nippon Steel e foram fabricados em 2010, sendo instalados no local em 2011.

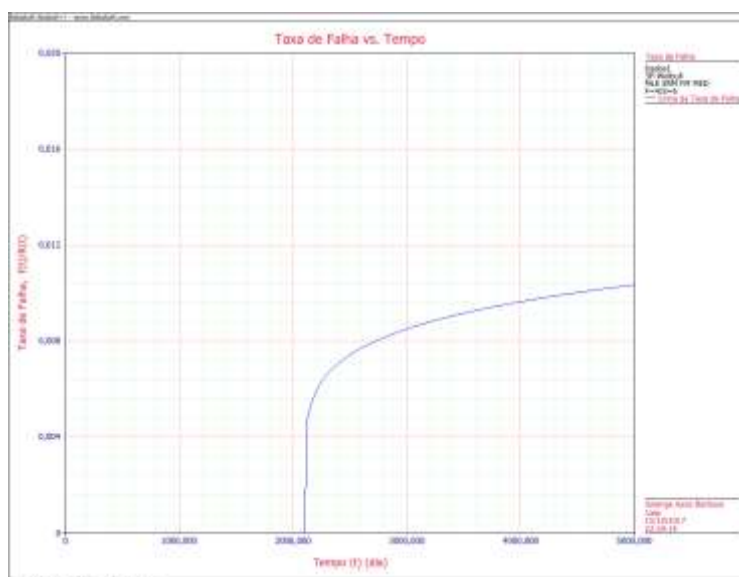
Gráfico 2 – Gráfico taxa de falhas x tempo dos trilhos do túnel Monte Seco L1

O resultado dos dados demonstra pelo valor de $\beta \approx 1,16$ que se trata de uma distribuição com taxa de falhas crescente, que é característica de itens que degradam com o passar do tempo. Isso pode ser comprovado com a figura 16 que mostra o gráfico da taxa de falhas x tempo (dia):

O gráfico 2, confirma taxa de falhas crescente para os trilhos do túnel Monte Seco L1.

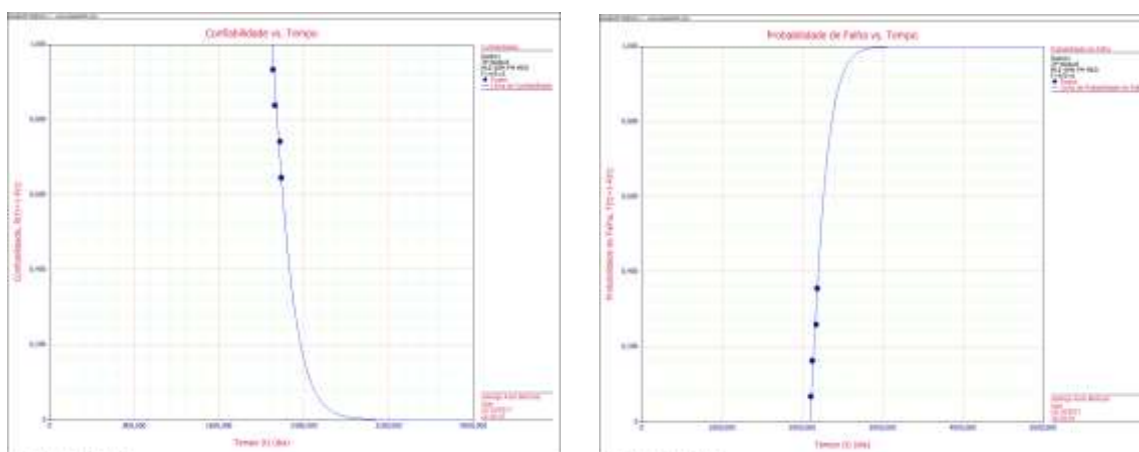
Gráfico 3 – Gráfico confiabilidade x tempo dos trilhos do túnel Monte Seco L1

O gráfico 3, mostra uma confiabilidade com tendência de redução rápida em um curto intervalo de tempo e conseqüentemente a probabilidade de falha é alta. O

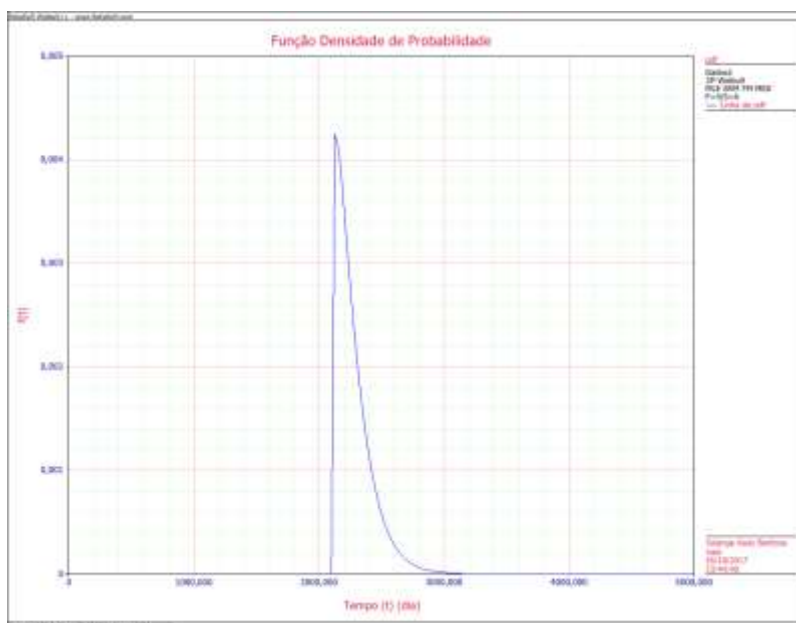
Gráfico 4 – Função densidade de probabilidade de falhas dos trilhos do túnel Monte Seco L1

O gráfico 4, trata-se da pdf dos trilhos do túnel Monte Seco L1, esta pdf demonstra que os trilhos vivem um período sem a ocorrência de falhas, porém a partir do primeiro registro que ocorreu com 2110 dias, os registros se tornam constantes e que as próximas falhas tendem a ocorrer em um intervalo curto de tempo.

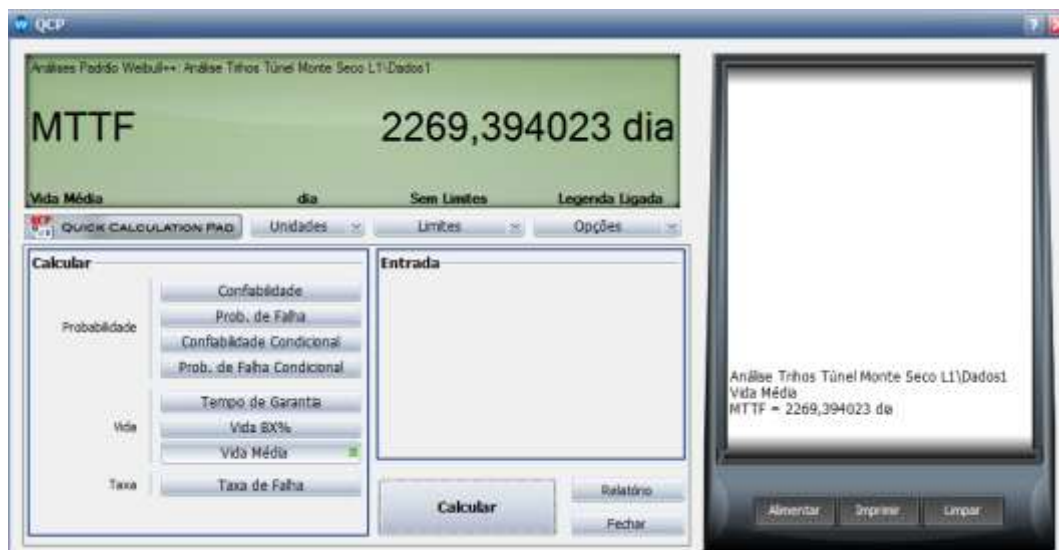
Figura 14 – Vida média trilhos túnel Monte Seco L1

A figura 14, indica que a vida média dos trilhos do túnel Monte Seco L1 é de 2.269 dias, ou seja, isso significa o tempo médio de vida até a falha.
