**VERIFICAÇÃO DA APLICAÇÃO DA NR - 18 EM CANTEIROS DE  
OBRAS DE TOLEDO/PR: COMPARATIVO DE CUSTOS ENTRE A  
REGULARIZAÇÃO DOS ITENS LEVANTADOS X MULTAS  
APLICADAS PELA NR - 28**

TRABALHO DE CONCLUSÃO DE CURSO

TOLEDO  
2018

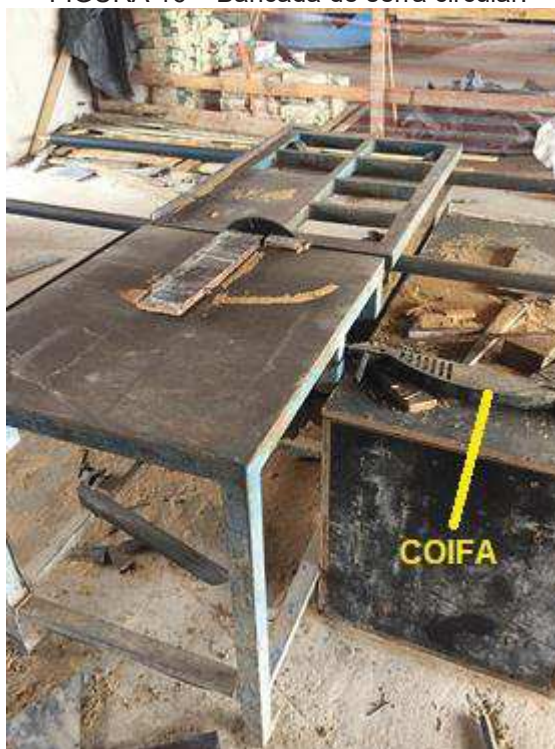
FIGURA 16 – Bancada de serra circular.

Analisando a figura, existe coifa, mas como a máquina não estava em operação no momento da visita entendeu-se que usavam para realização dos procedimentos sendo assim, não foi gerado a multa.

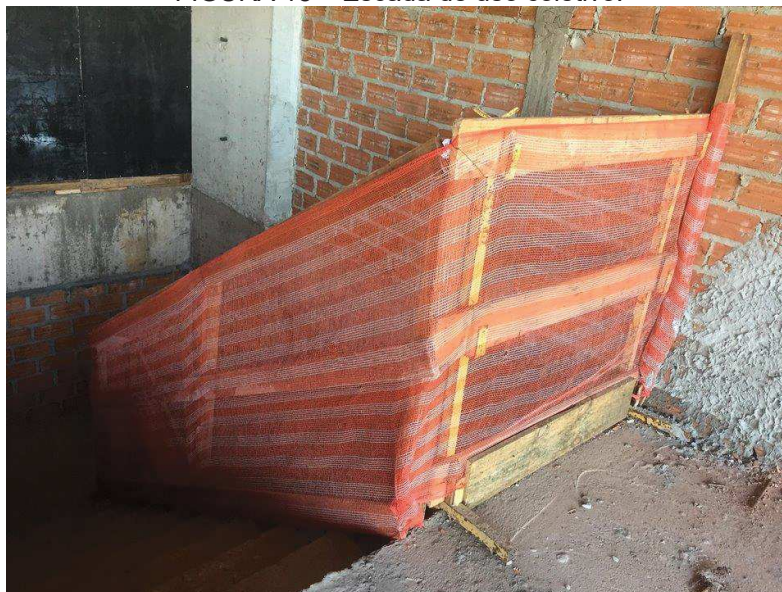
FIGURA 18 – Escada de uso coletivo.

O item das escadas, rampas e passarelas também estava em conformidade com todos os itens da NR 18. A Figura 18 mostra a escada dotada de corrimão e rodapé além do fechamento com a tela.

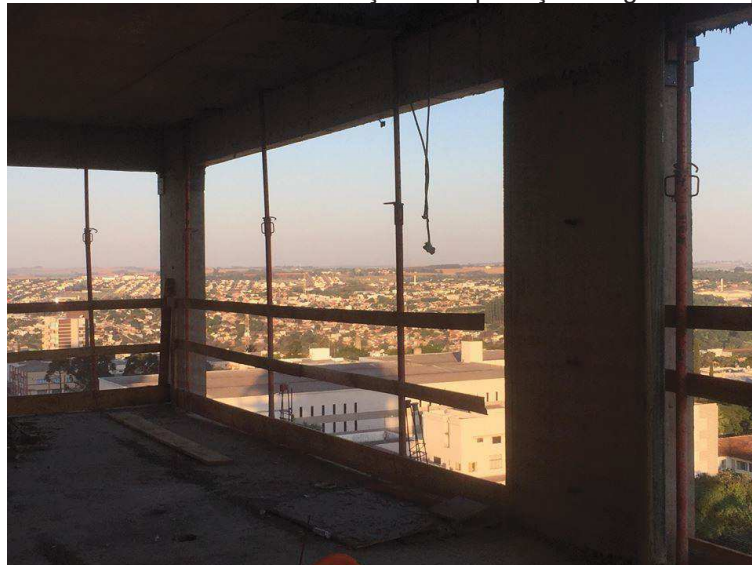
FIGURA 20 – Periferia da edificação com proteção de guarda corpo.

A Figura 20 mostra, na periferia da edificação o fechamento com travessão intermediário, superior e rodapé além de ter o vão fechado com tela, como indica a NR 18.

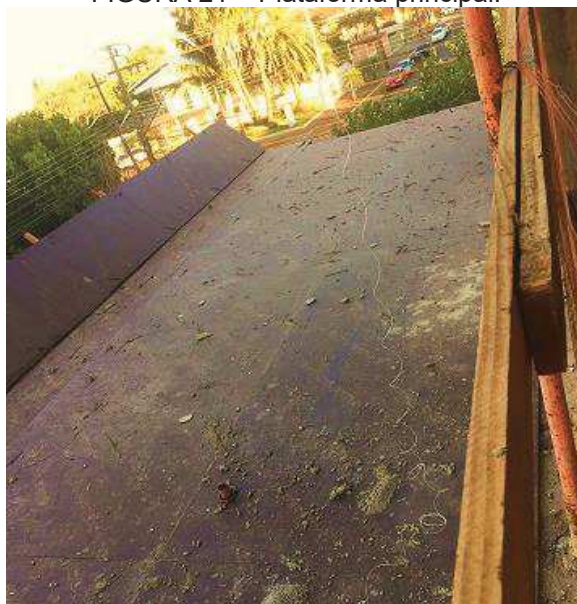
FIGURA 21 – Plataforma principal.

A Figura 21 mostra a plataforma principal com 2,50 m de projeção horizontal e complemento de 0,80m e inclinação de 45°.

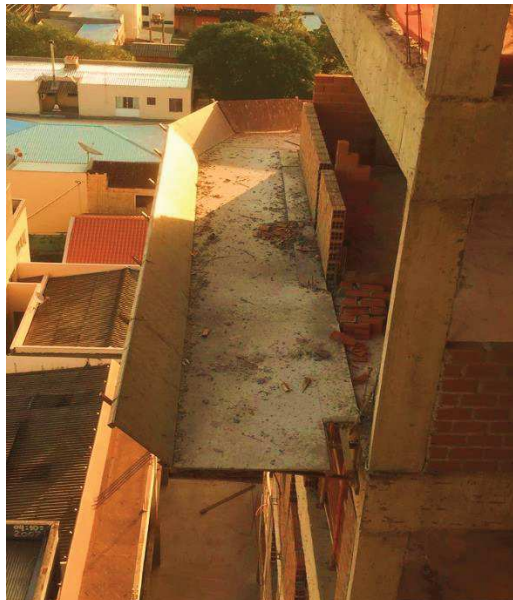
FIGURA 22 – Plataforma secundária.

A Figura 22 mostra a plataforma secundária conforme discorre a NR 18, com 1,40m de balanço e complemento de 0,80m de extensão e com inclinação de 45°.

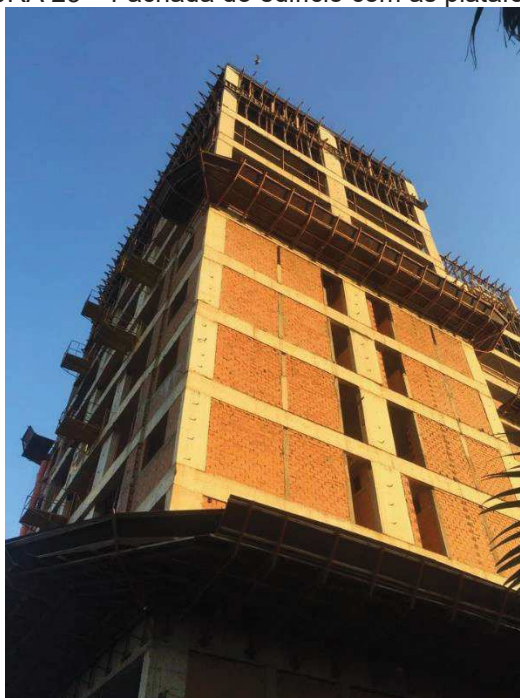
FIGURA 23 – Fachada do edifício com as plataformas.

A Figura 23, mostra a fachada do edifício com a plataforma principal com pé-direito acima do nível do terreno e a plataforma secundária foi retirada da 3ª laje, pois o fechamento externo do prédio acima dessa plataforma estava concluído.

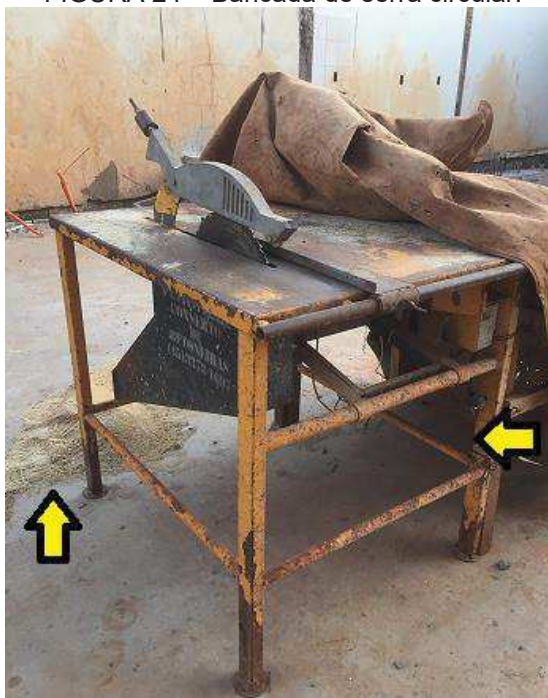
FIGURA 24 – Bancada de serra circular.

A bancada de serra circular apresentava ferrugem e não possuía fechamento nas faces laterais. Não havia caixa para coletar serragem. Porém o disco estava em perfeitas condições de uso. O Quadro 6 mostra as multas que a empresa receberia caso o Ministério do Trabalho fosse visitar essa obra.

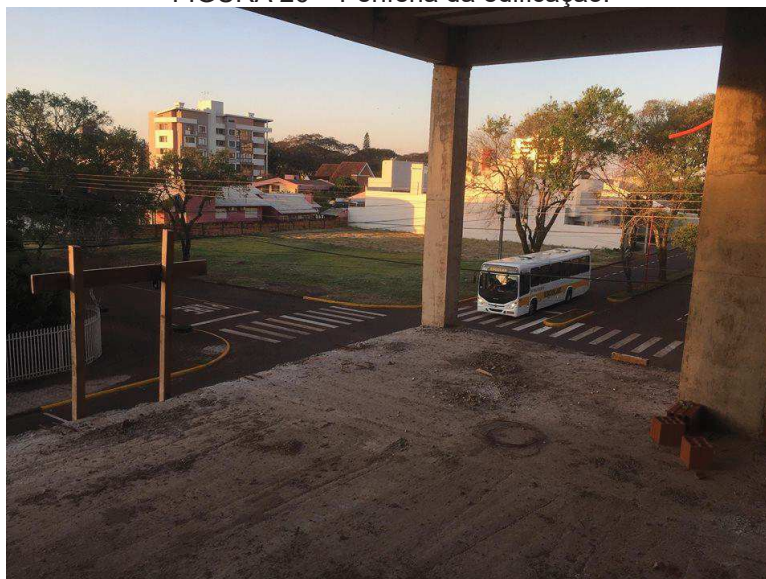
FIGURA 26 – Periferia da edificação.

Andando pela obra foi verificado a parte de proteção contra queda de altura, em que existiam muitas irregularidades, a Figura 26 mostra a ausência de guarda-corpo na periferia da edificação.

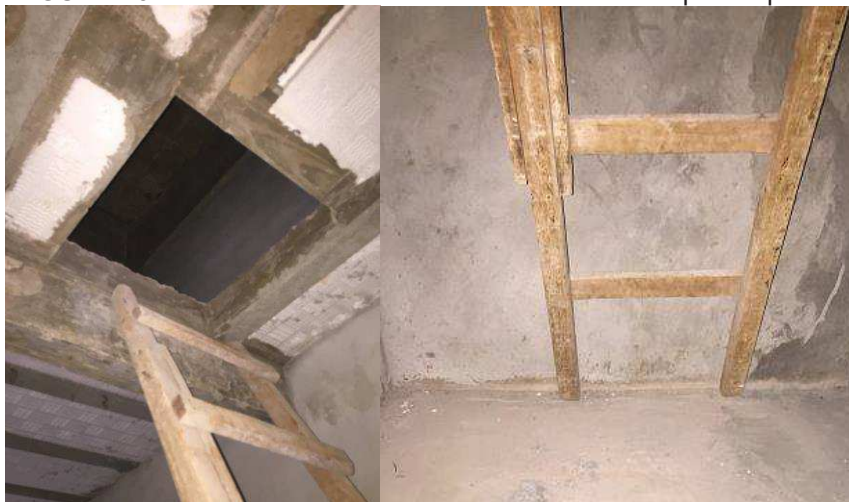
FIGURA 29 – Escada de mão sem ter 1 metro acima do piso superior.

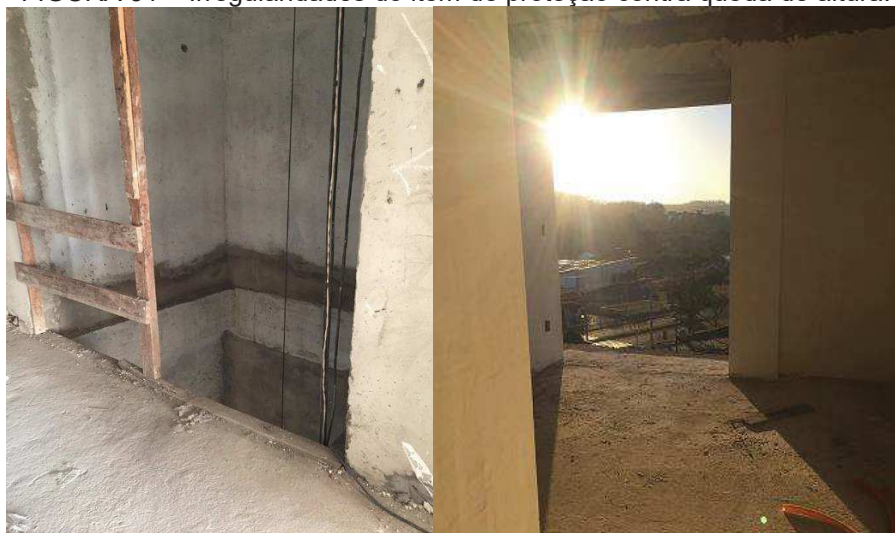
FIGURA 31 – Irregularidades do item de proteção contra queda de altura.

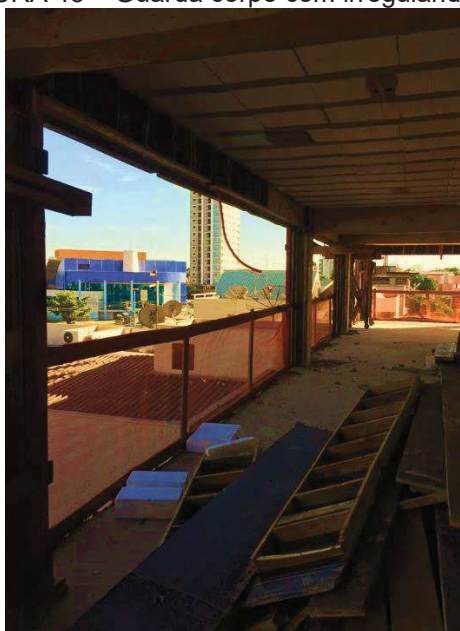
FIGURA 43 – Guarda corpo com irregularidades.

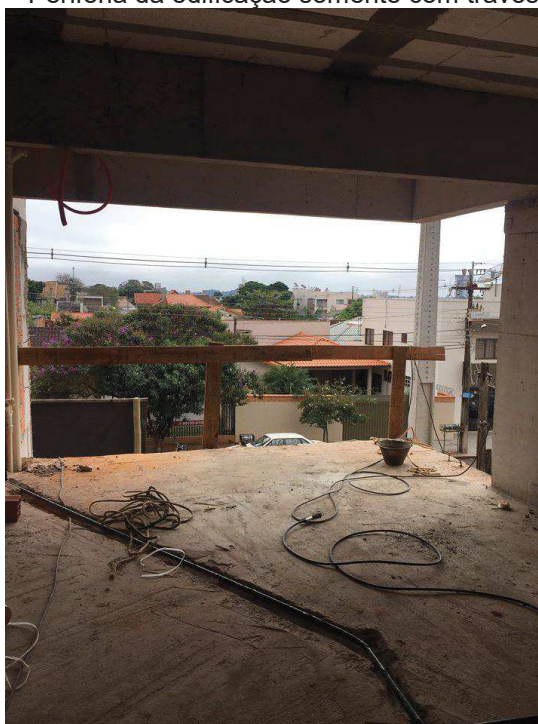
FIGURA 46 – Periferia da edificação somente com travessão superior.
