**ANÁLISE DAS MANIFESTAÇÕES PATOLÓGICAS NO HOSPITAL
UNIVERSITÁRIO DO OESTE DO PARANÁ**

TRABALHO DE CONCLUSÃO DE CURSO

TOLEDO - PR
2019

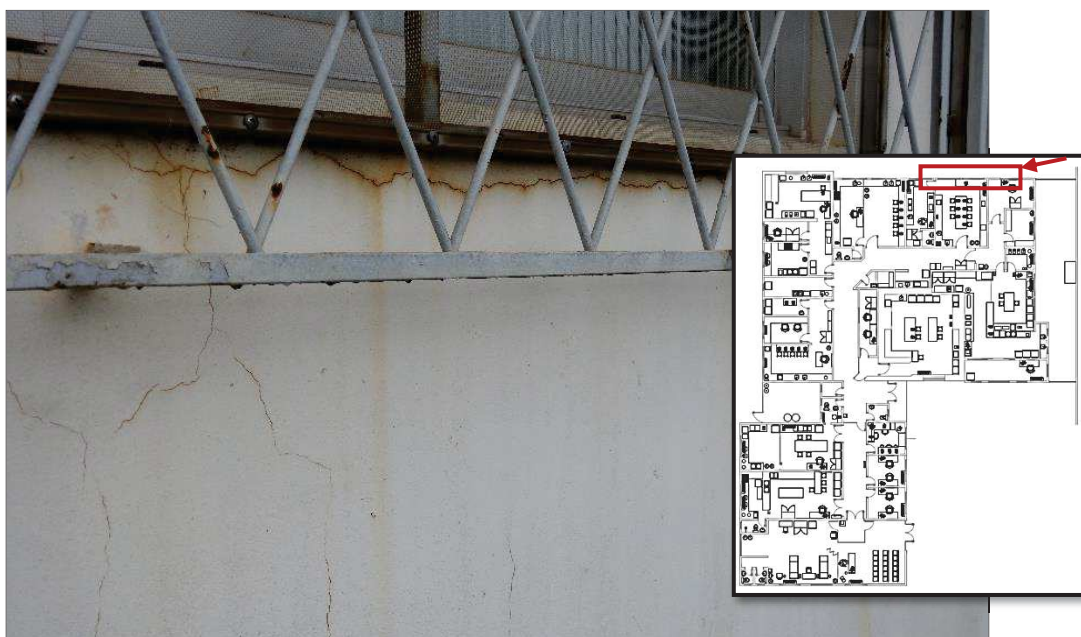
Figura 12 - Fissuras horizontais na base das janelas

Locais que ocorrem dilatação e retração devido a ações térmicas estão sujeitos a fissuração, como relata Thomaz (1989), em que os ciclos de umedecimento e secagem de argamassas de revestimento, com deficiente impermeabilização da superfície, associadas as próprias movimentações térmicas do revestimento provocam inicialmente a ocorrência de microfissuras na argamassa. Através destas, ocorrerão penetrações de água cada vez maiores, acentuando-se progressivamente as movimentações e a consequente incidência de fissuras no revestimento.

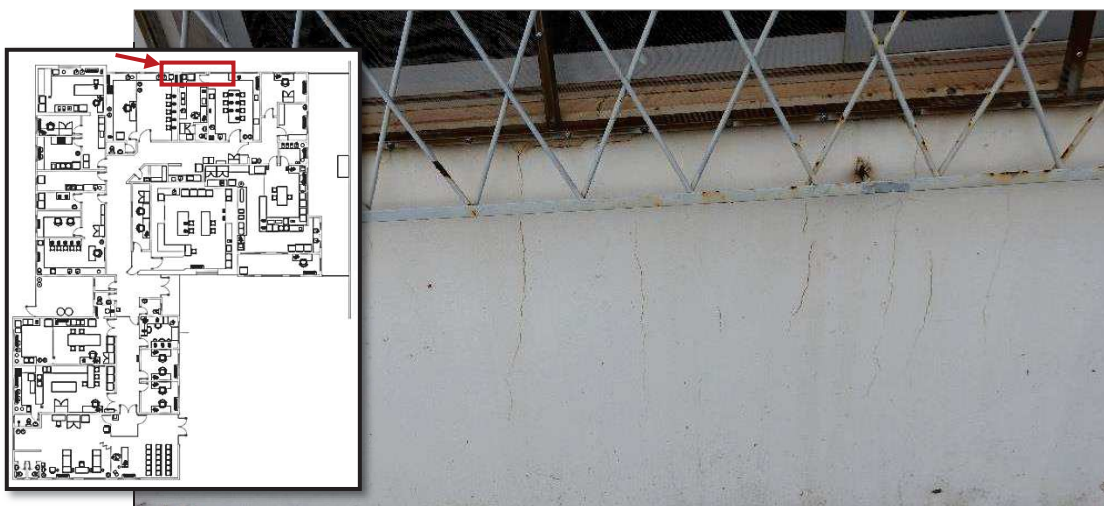
Figura 13 - Fissuras verticais próximo das aberturas

Paredes com aberturas transmitem ao solo diferentes tensões de compressão. As aberturas constituem locais onde a rigidez das paredes é alterada aumentando a sensibilidade frente aos recalques diferenciais, na figura 14, demonstra a ocorrência de fissuras verticais sob o peitoril da janela (Duarte, 1998).

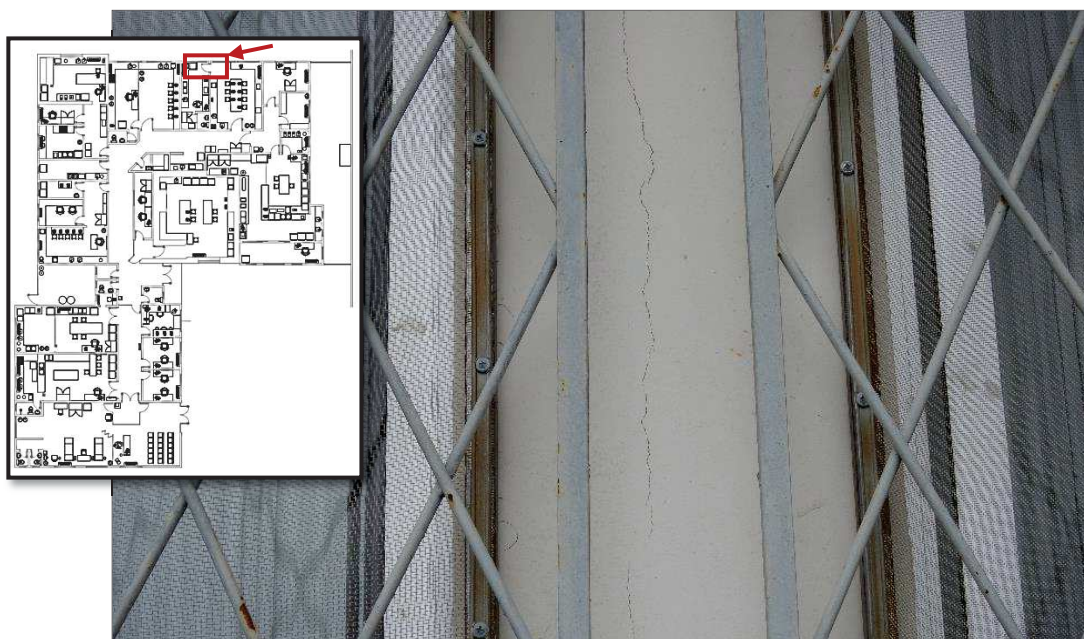
Figura 15 - Fissura vertical ao lado da abertura

A seguir, demonstra-se na figura 15, fissuração vertical formada ao lado da abertura da janela.

Sendo assim, a gravidade observada da manifestação patológica foi considerada média, pois causa prejuízos a estética, desconforto e deterioração da edificação, sendo a urgência baixa e a tendência média, conforme descrito na tabela 3 no item 4.3.4 do método GUT. Desta forma, calculou-se através do método, a prioridade da correção da anomalia em questão, sendo representado o resultado no quadro 02.

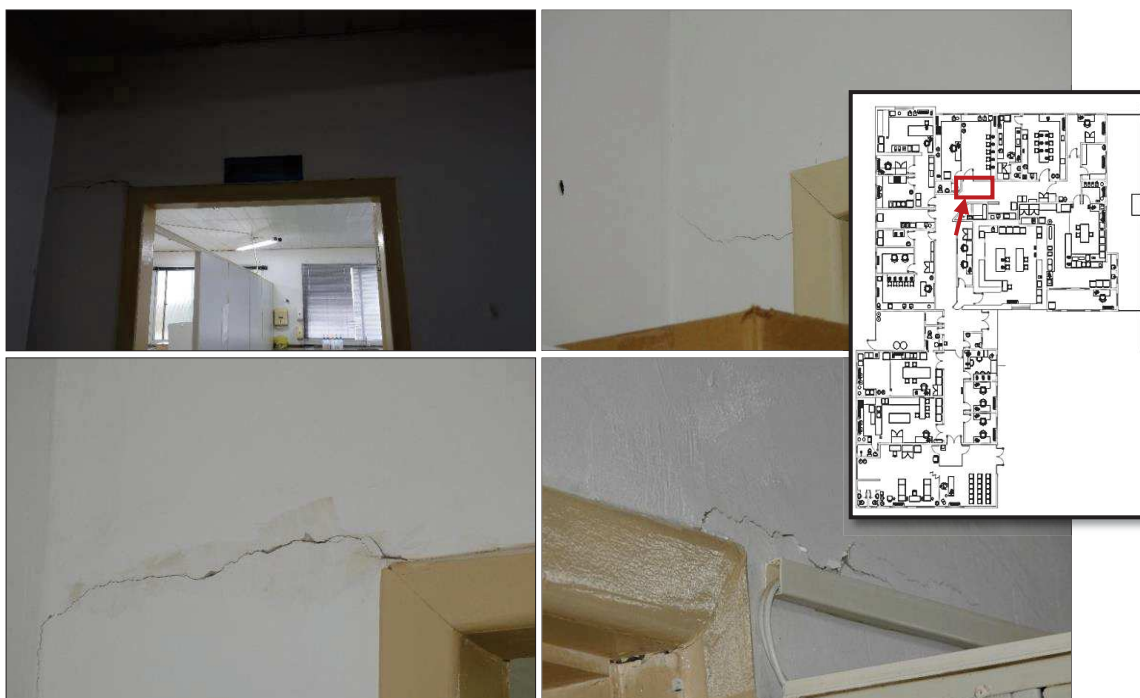
Figura 16 - Fissuras próximo da abertura das portas

Foram identificadas também, fissuras saindo da extremidade das aberturas das portas, como demonstrado na figura 16.

De acordo com Thomaz (1989), deformações excessivas dos elementos estruturais, podem gerar fissuras nas extremidades de aberturas, sendo que, o formato depende da localização em que a abertura se encontra, variando conforme o comprimento da parede, tamanho da abertura e grau de deslocamento do elemento estrutural, como representado na figura 17.

A gravidade observada da manifestação patológica foi considerada média, pois causa prejuízos a estética, desconforto e deterioração da edificação, sendo a urgência baixa (prognosticado para adiante) e a tendência média (evolução em médio prazo) conforme descrito na tabela 3 no item 4.3.4 do método GUT. Desta forma, calculou-se através do método, a prioridade da correção da anomalia em questão, sendo representado o resultado no quadro 03.

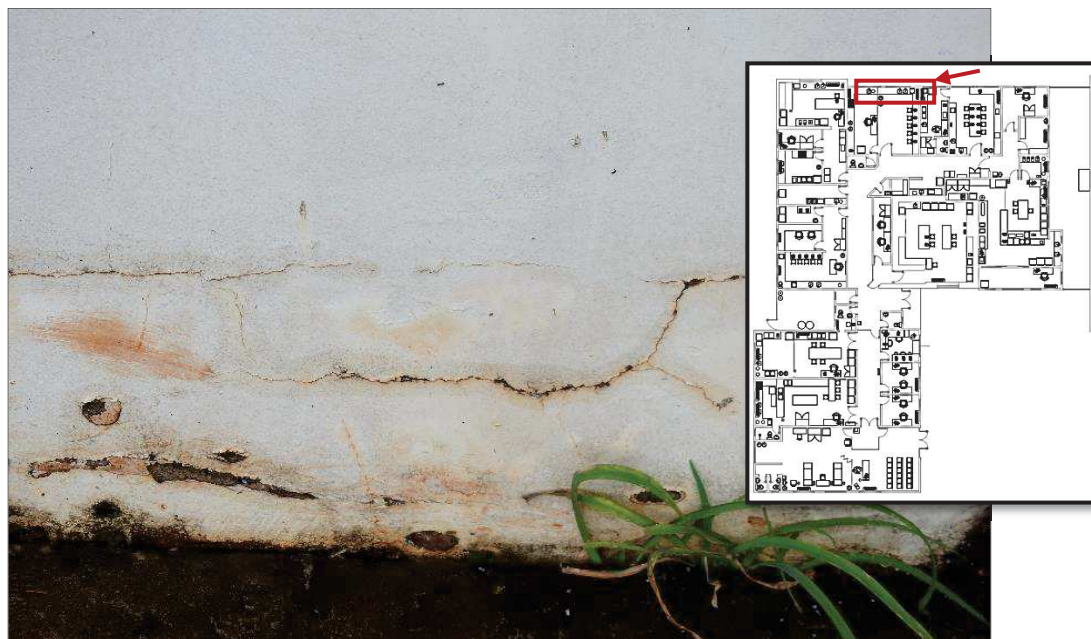
Figura 18 - Fissuras na base da alvenaria

Como representando na figura 19, as fissuras horizontais devido ao inchaço das fiadas inferiores, junto a base da parede, são provocadas pela umidade ascendente, quando ocorre a retração e a expansão provocada pela absorção excessiva de umidade (Duarte, 1998).

Desta forma, a gravidade verificada da manifestação patológica foi considerada média, pois causa prejuízos a estética, desconforto e deterioração da edificação, sendo a urgência média e a tendência média (evolução em médio prazo) conforme descrito na tabela 3 no item 4.3.4 do método GUT. Desta forma, calculou-se através do método a prioridade da correção da anomalia em questão, sendo demonstrado o resultado no quadro 04.

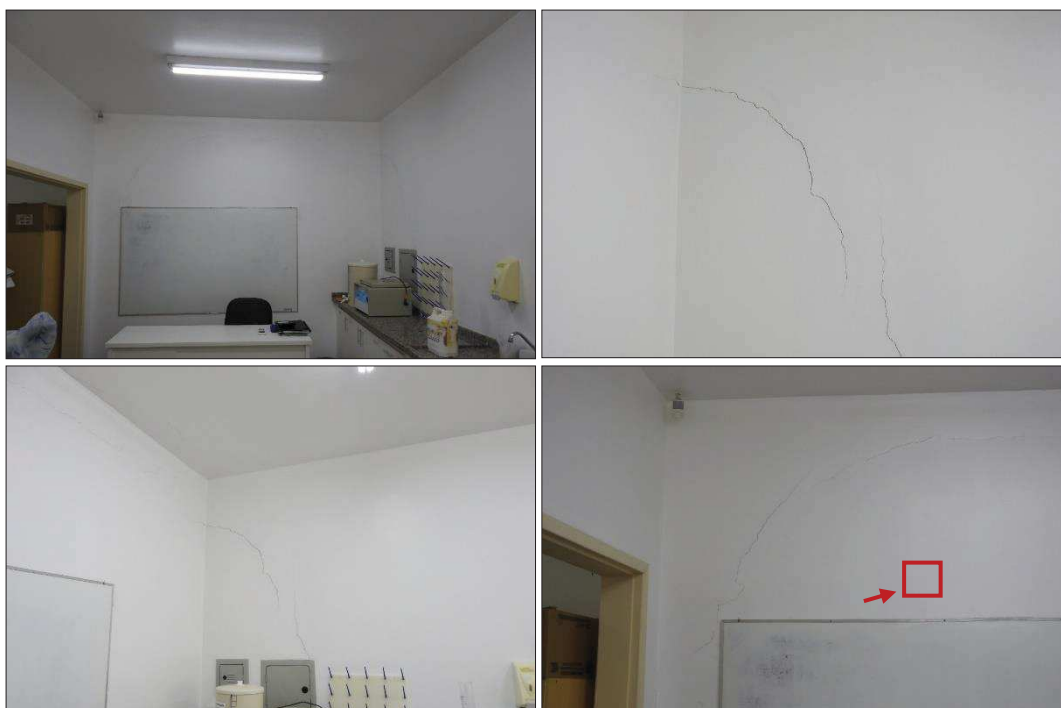
Figura 20 – Recalque diferencial em pilares

Ao ocorrer o recalque, surgem fissuras transversais na direção do pilar que sofreu com maior intensidade, como representado na figura 21.

A gravidade observada da manifestação patológica é considerada média, pois causa prejuízos a estética, desconforto e deterioração da edificação, sendo a urgência média (evento prognosticado para breve) e a tendência alta (evolução em curto prazo) conforme descrito na tabela 3 no item 4.3.4 do método GUT. Desta forma, calculou-se através do método, a prioridade da correção da anomalia em questão, sendo representado o resultado no quadro 05.

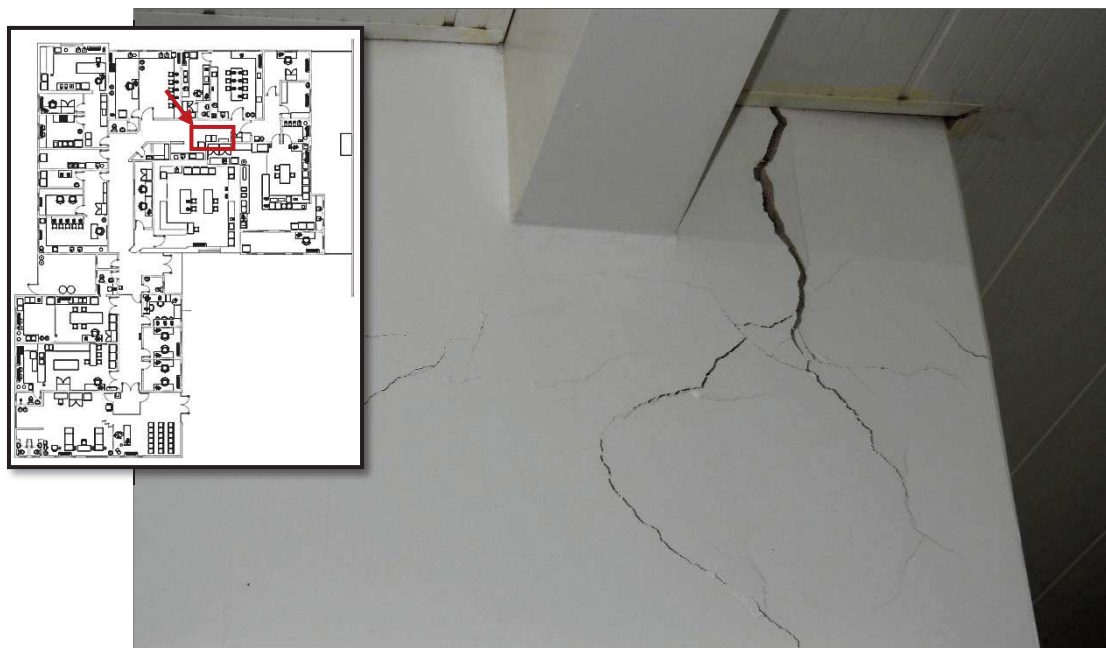
Figura 22 – Rachaduras próximo da viga

Devido a importância do elemento estrutural na edificação, apresentando rachaduras muito espaçadas, a gravidade da manifestação patológica é considerada alta, pois causa danos ao edifício, sendo a urgência média e a tendência alta (evolução em curto prazo), conforme descrito na tabela 3 no item 4.3.4 do método GUT. Desta forma, calculou-se através do método, a prioridade da correção da anomalia em questão, sendo representado o resultado no quadro 06.

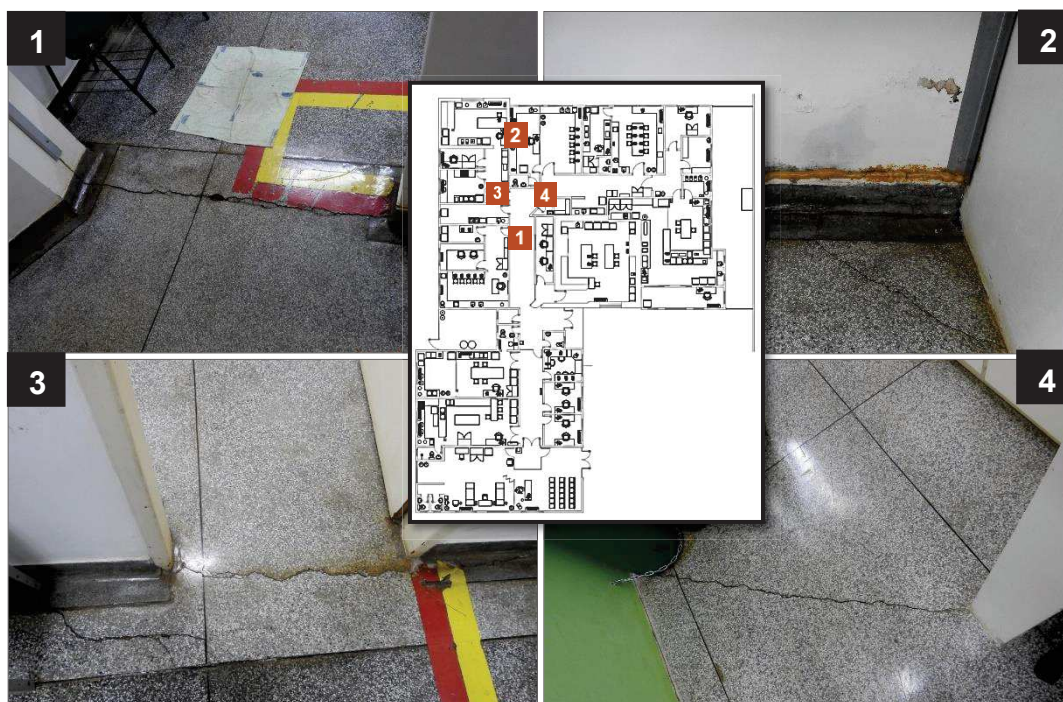
Figura 23 – Fraturas nos pisos

Devido a excessiva deformação da estrutura, decorrente do recalque diferencial sofrido pela estrutura, o revestimento do piso não resistiu, formando fissuras.

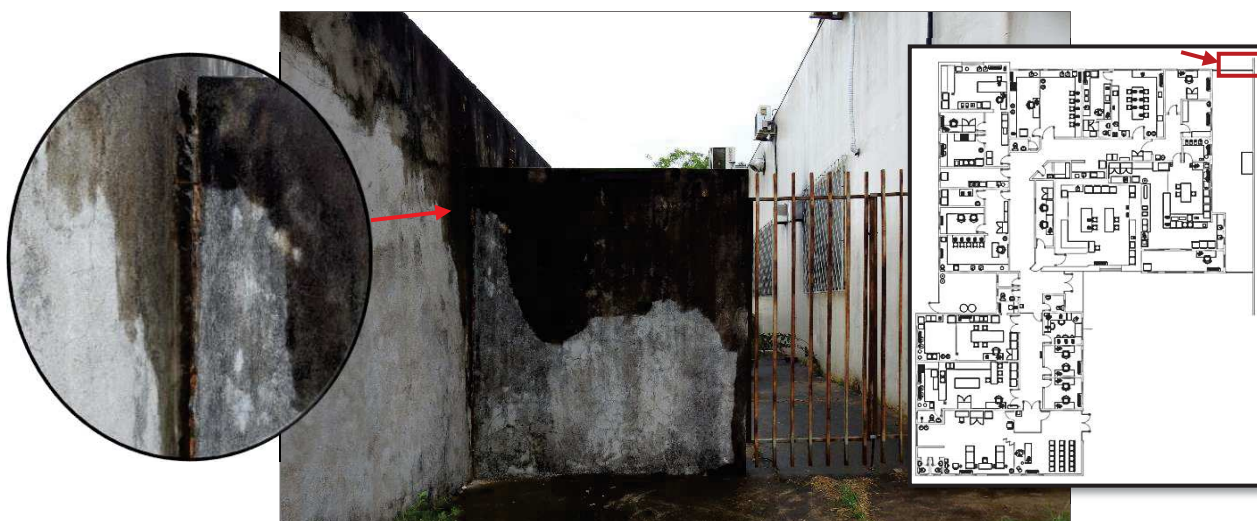
Figura 24 - Deslocamento do muro por adensamento do solo

Foi considerada média a gravidade do deslocamento, pois causa desconfortos e deterioração da edificação, sendo a urgência média (evento prognosticado para breve) e a tendência alta (evolução em curto prazo) conforme descrito na tabela 3 no item 4.3.4 do método GUT. Desta forma, calculou-se através do método, a prioridade da correção da anomalia em questão, sendo representado o resultado no quadro 08.

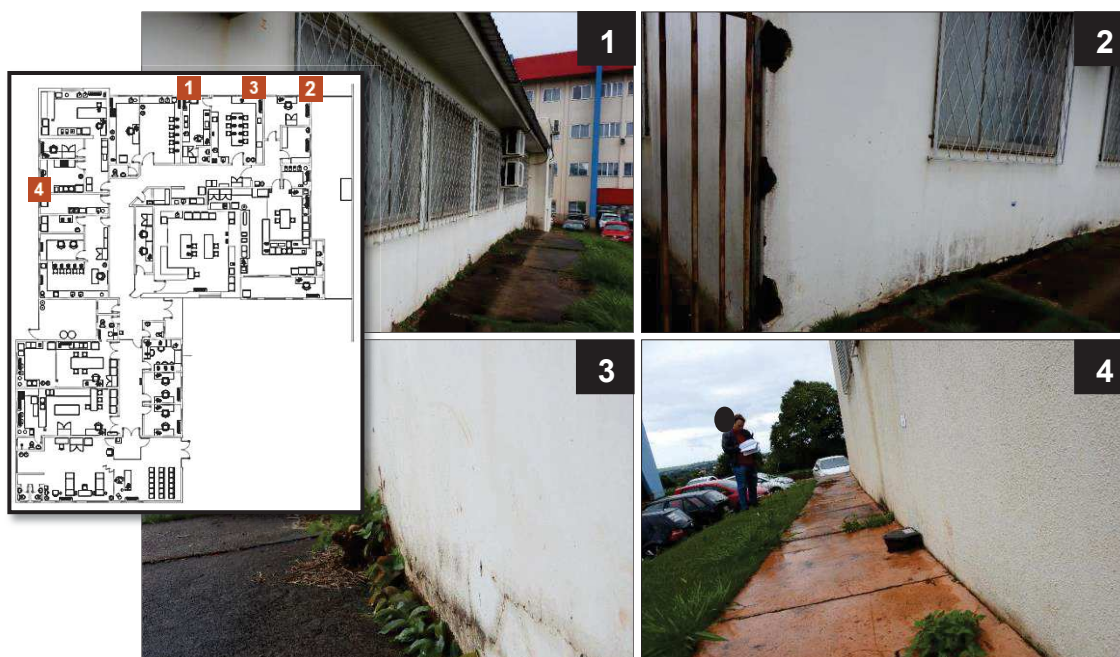
Figura 25 - Deslocamento dos pisos

A gravidade observada da anomalia é considerada alta, pois causa danos a edificação, sendo a urgência média (evento prognosticado para breve) e a tendência alta (evolução em curto prazo) conforme descrito na tabela 3 no item 4.3.4 do método GUT. Desta forma, calculou-se através do método, a prioridade da correção da anomalia em questão, sendo representado o resultado no quadro 09.

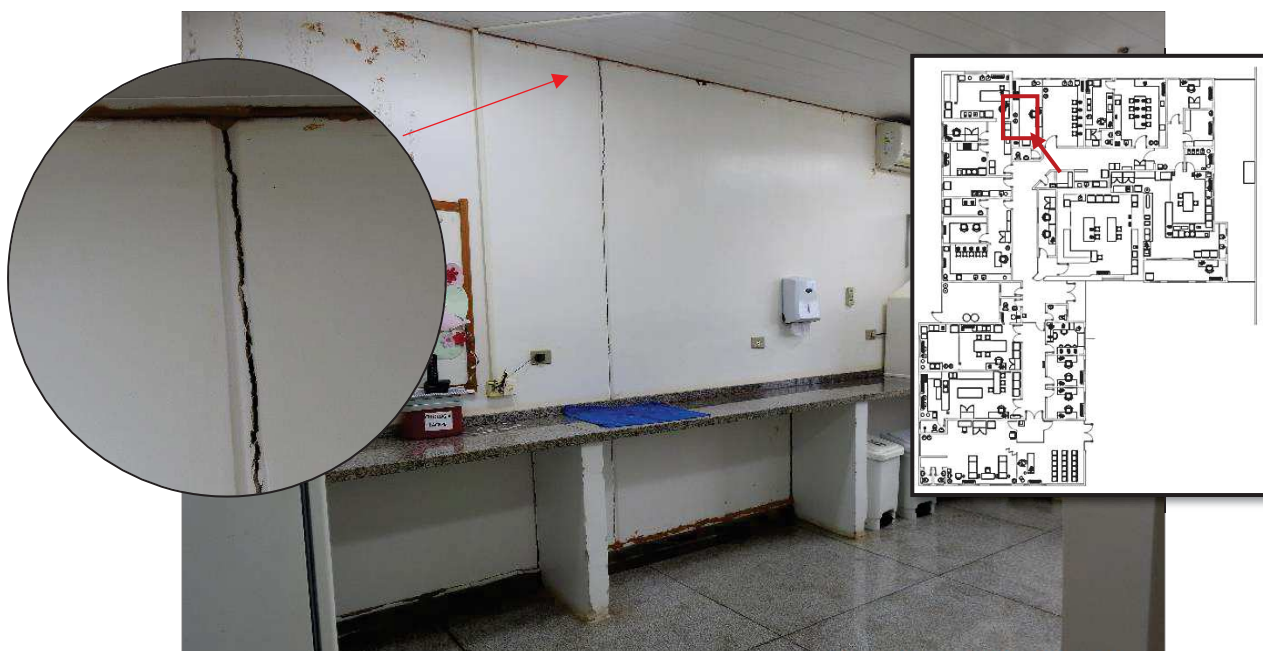
Figura 27 - Trinca devido ao recalque diferencial

Na figura 27, é demonstrado a vista da sala interior, com inúmeros locais que ocorreram deslocamento, onde formou aberturas permitindo a entrada de água, impossibilitando a utilização das salas em dias de chuva, segundo relatos de funcionários.

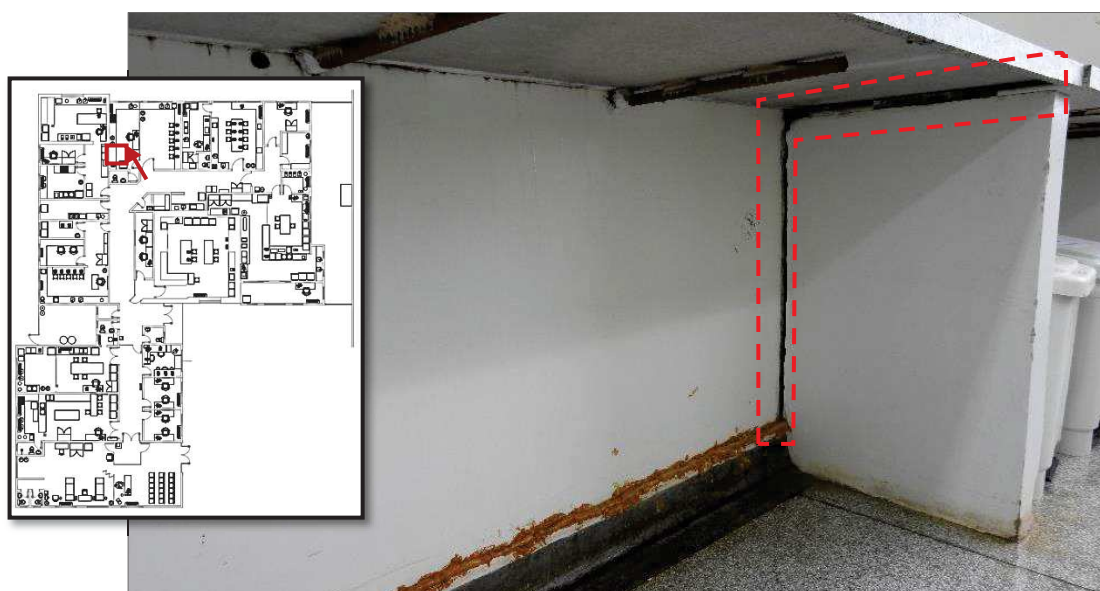
Figura 28 - Deslocamento dos elementos devido ao recalque

Verificou-se a presença de poliuretano (espuma expansiva) nos locais que possuem aberturas na tentativa de evitar a infiltração da água, ainda assim, ocorre a infiltração, como observado na figura 28.

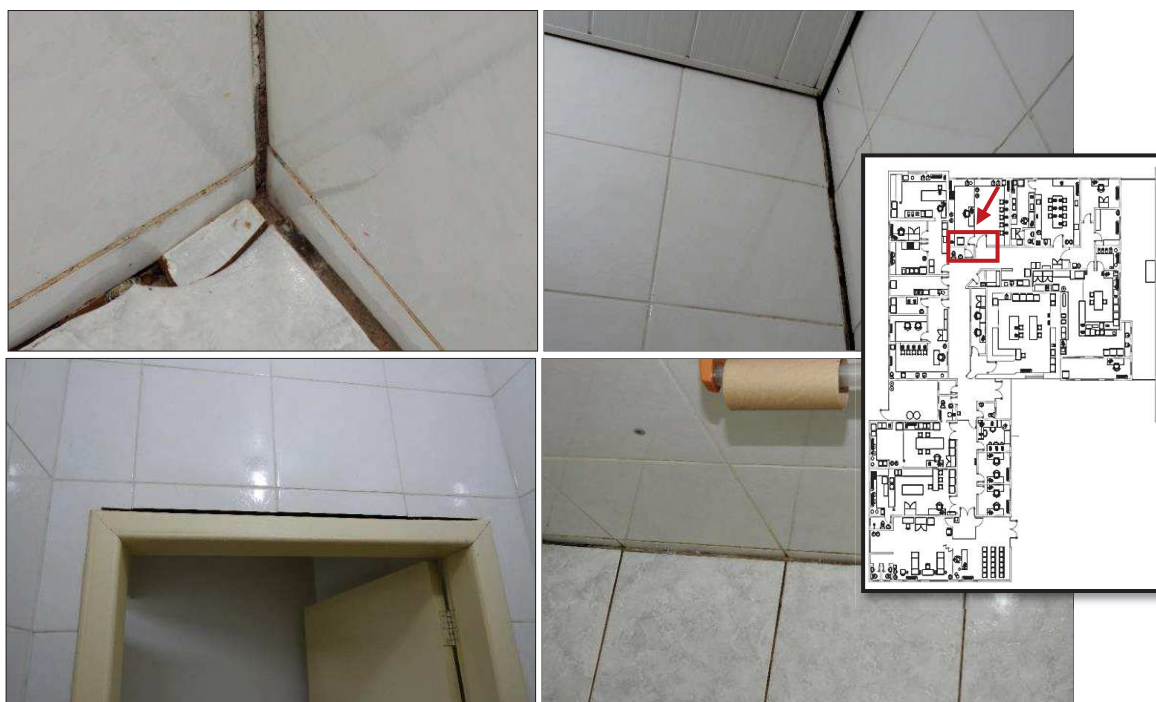
Figura 29 - Deslocamento devido ao adensamento do solo do aterro

Na vista do banheiro a seguir, observou-se inúmeros locais que sofreram deslocamento ocasionado pelo adensamento do solo, como representado na figura 29.

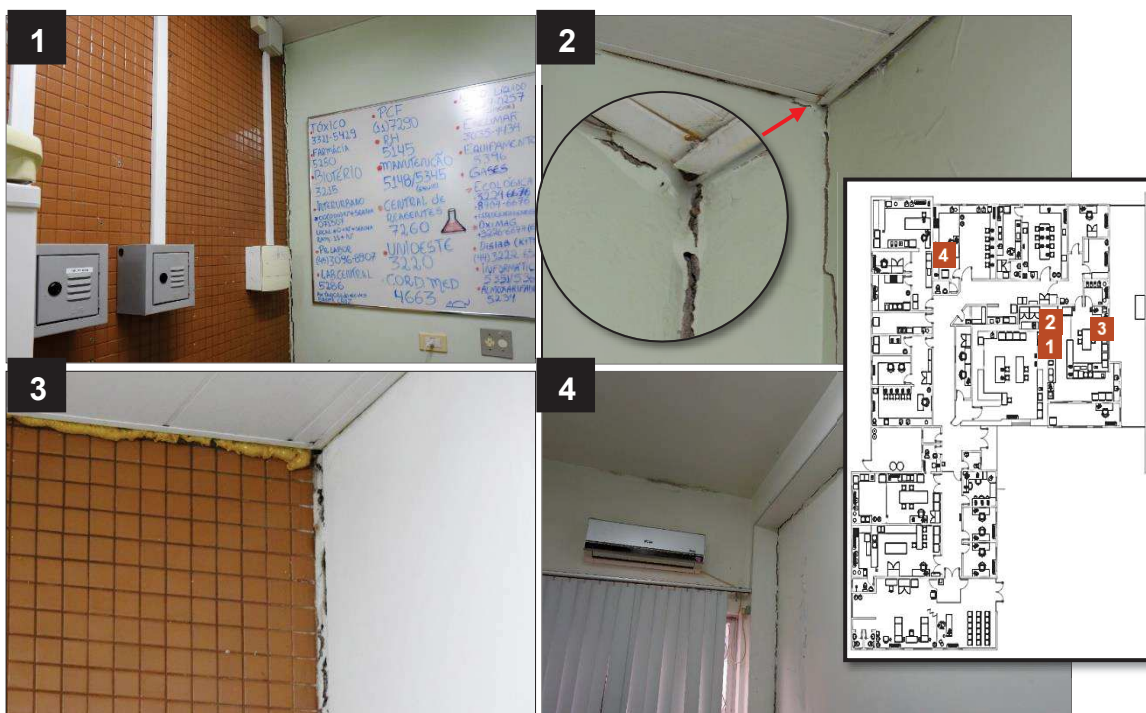
Figura 30 - Deslocamento nos cantos devido ao recalque diferencial

Observa-se na figura 30, vistas de outras salas que também sofreram deslocamentos provenientes ao adensamento do solo, especialmente em regiões de canto de paredes e forros, onde gerou movimentações e formou aberturas permitindo infiltrações.

As fissuras estruturais (desde fissuras até fendas) decorrem de movimentações do solo (recalques diferenciais). Como a edificação está sobre aterro, a fundação foi subdimensionada e o aterro mal compactado, gerando as manifestações patológicas observadas, como demonstrado na figura 31.

O recalque diferencial ocorreu por causa da acomodação do solo, bem como as constantes infiltrações pelo perímetro externo do encontro entre calçadas e paredes externas, desta forma a estrutura está cedendo, ocorrendo progressão das anomalias.

Para os deslocamentos ocasionados pelo adensamento do solo, foram considerados de gravidade alta, pois está impossibilitando a utilização de salas, além de danos a edificação, sendo a urgência considerada total (evento em ocorrência) e a tendência total (evolução imediata) conforme descrito na tabela 3 no item 4.3.4 do método GUT. Desta forma, calculou-se através do método, a prioridade da correção da anomalia em questão, sendo representado o resultado no quadro 10.

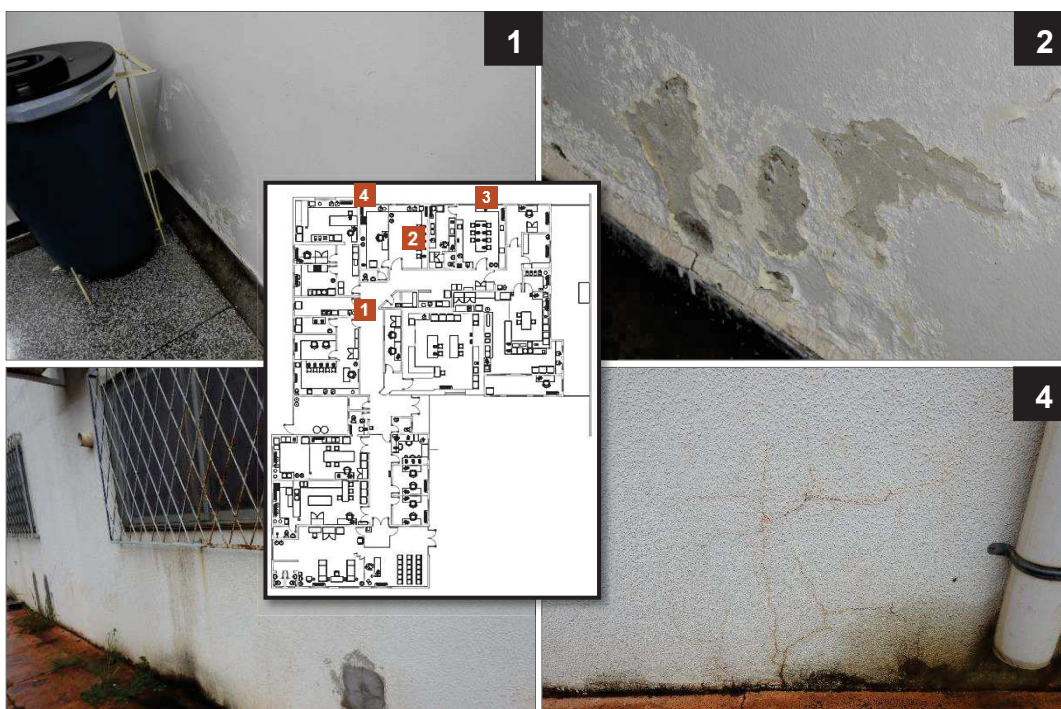
Figura 34 - Presença de bolores, bolhas de sais e infiltrações

As infiltrações dos pisos e base de paredes são decorrentes da má impermeabilização, concomitantemente com o adensamento do solo intensificando as infiltrações e os danos.

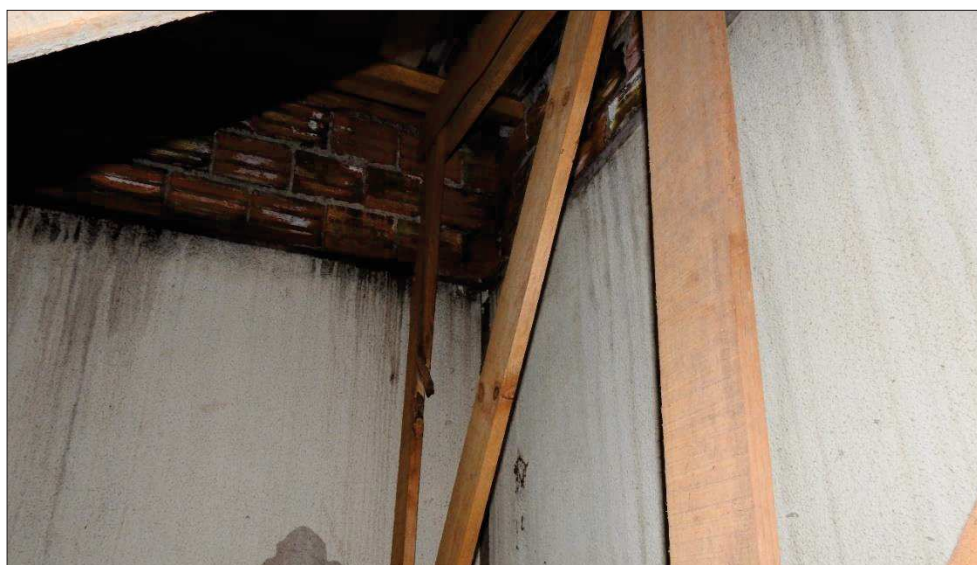
Figura 35 - Infiltrações na cobertura

As causas das infiltrações nos forros e lajes são decorrentes de danos na cobertura, como telhas danificadas ou sem encaixe, permitindo a entrada de água, assim necessita-se revisão da cobertura, para evitar progressão das anomalias.
