**ESTUDO E AVALIAÇÃO PATOLÓGICA DO BLOCO DE
ENFERMARIA NO HOSPITAL SANTA CASA DE CAMPO MOURÃO-
PR – ESTUDO DE CASO**

Trabalho de Conclusão de Curso de Graduação apresentado à Disciplina de Trabalho de Conclusão de Curso 2, do Curso Superior em Engenharia Civil do Departamento Acadêmico de Construção Civil – DACOC - da Universidade Tecnológica Federal do Paraná - UTFPR, para obtenção do título de bacharel em engenharia civil.

Por meio de uma inspeção e análise visual da parede de alvenaria, constatou-se a presença de fissuras oriundas de variação térmica, efeitos de sobrecargas oriundas da falta de elementos estruturais nas aberturas da alvenaria e de recalque. Utilizando-se da regra da Mediatrix determinou-se que a origem do recalque era vazamentos presentes nas caixas de passagem anexas à edificação.

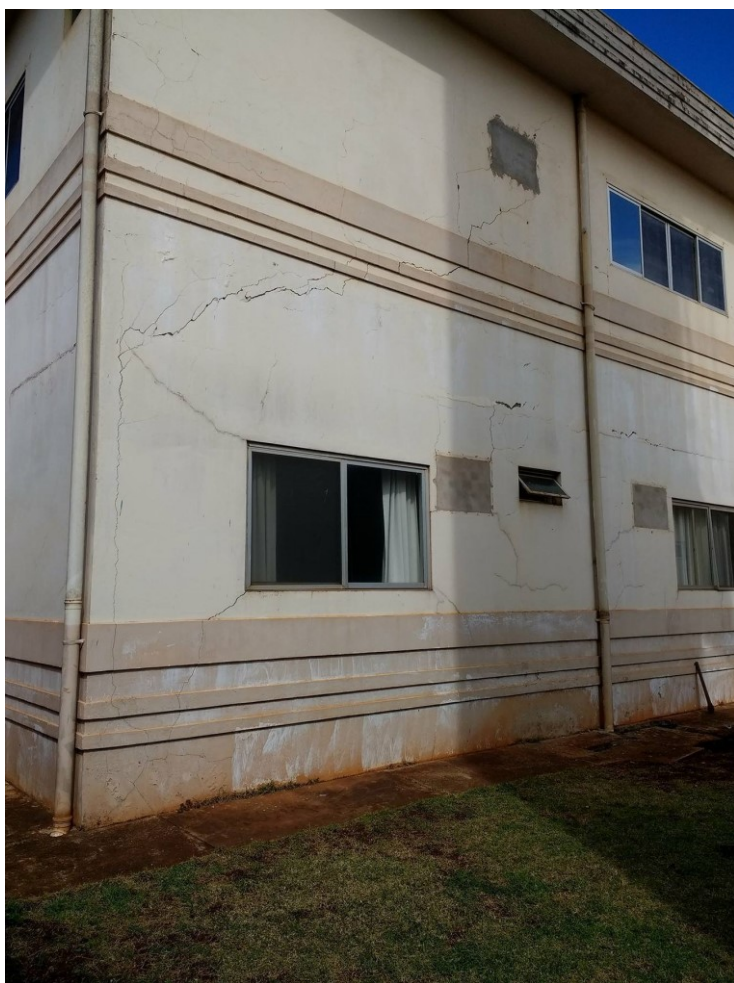
Imagem 3: Parede externa da ala de enfermaria.

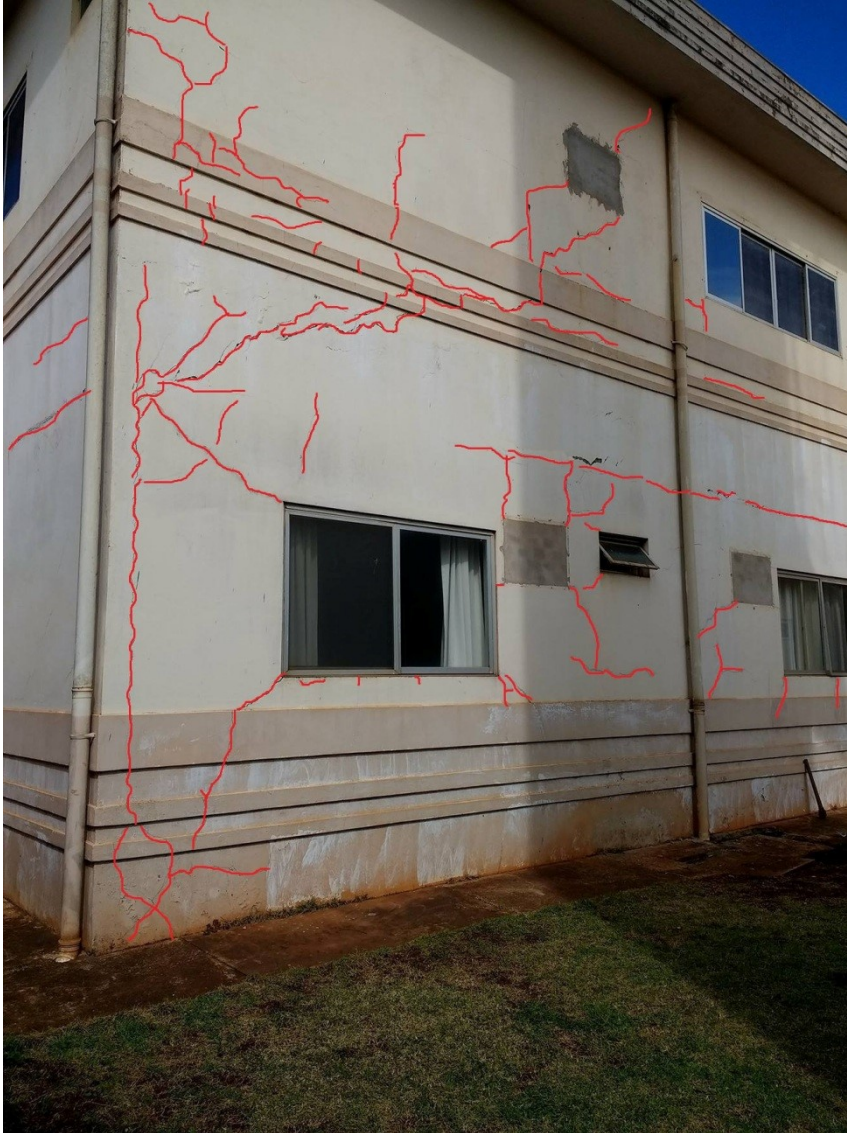
Imagem 5: Mapeamento das fissuras.

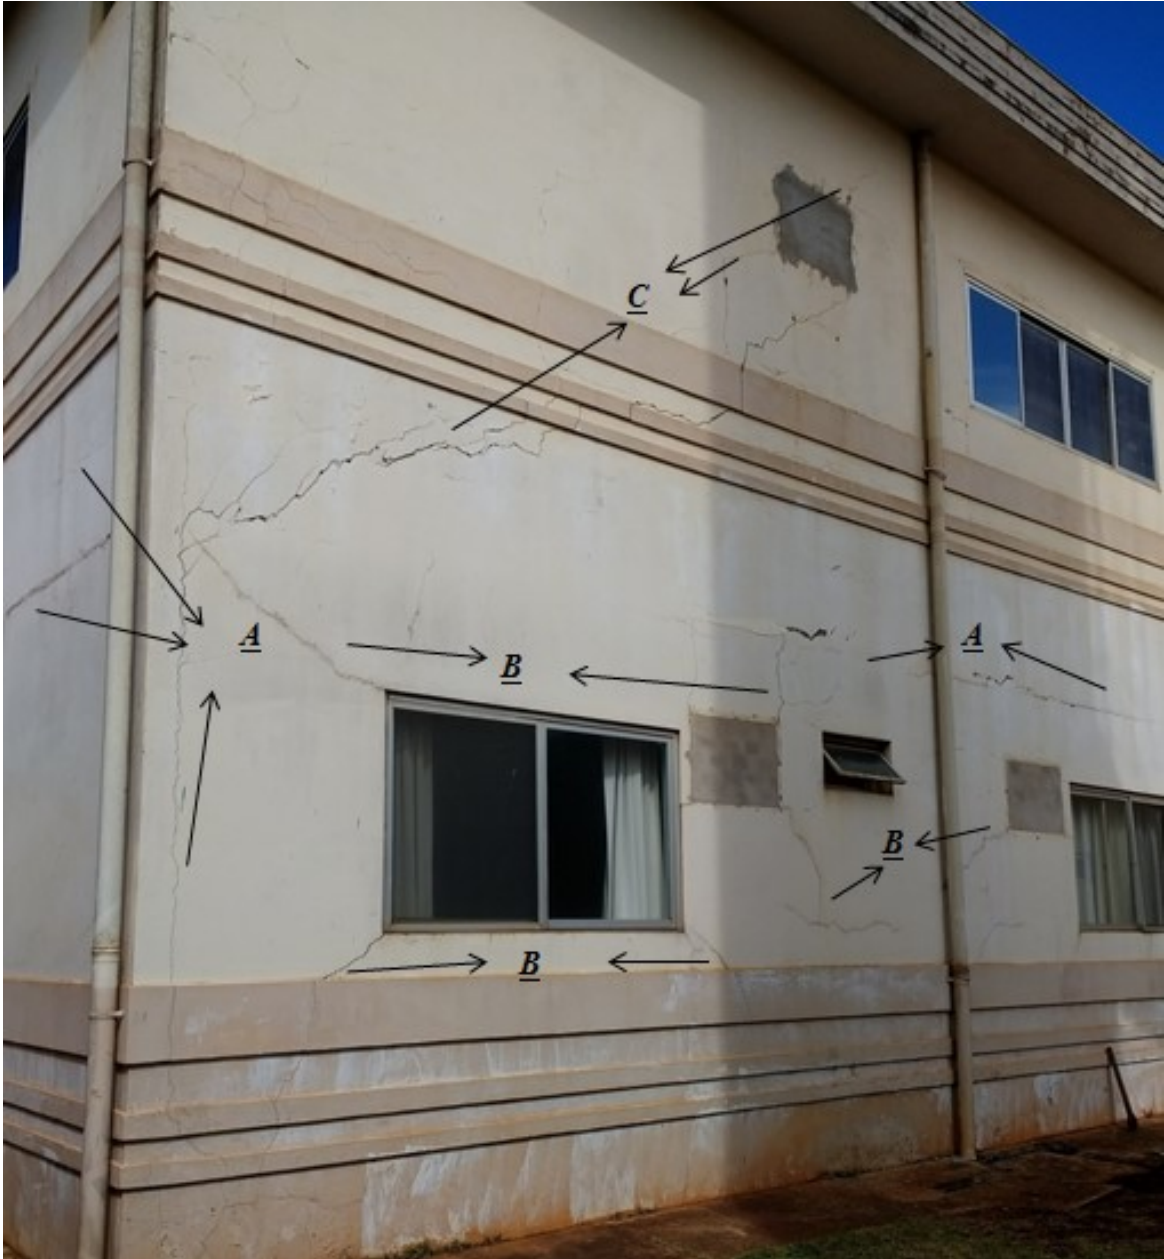
Imagem 6: Identificação de fissuras

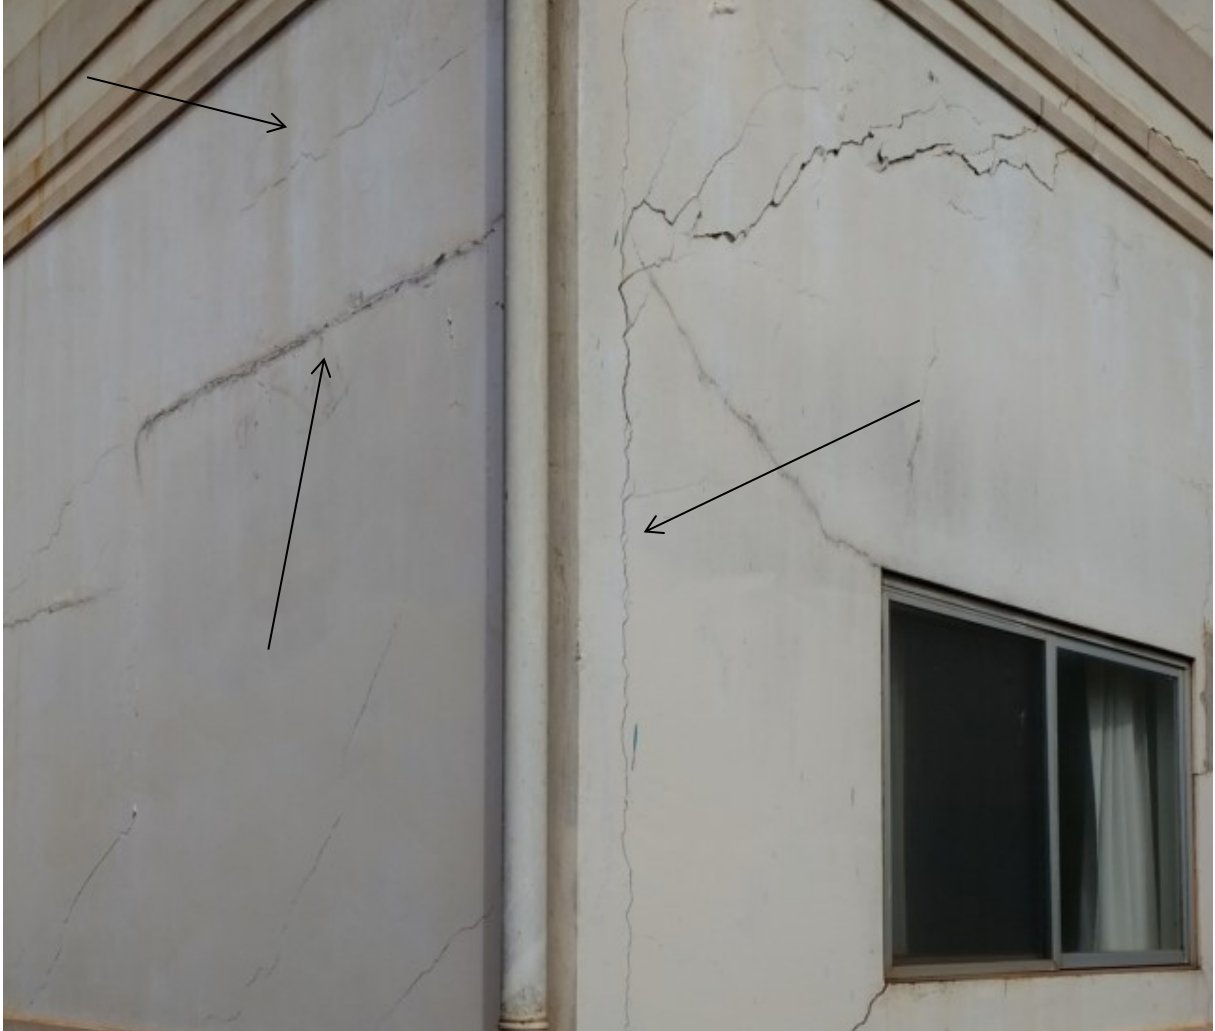
Imagem 7: Destacamento entre a alvenaria e elementos de concreto por dilatação térmica.

Em uma movimentação térmica diferenciada lenta e gradual, na maioria das vezes, o material que leva ao fissuramento é de menor resistência, já que acaba por ser solicitado de maneira mais efetiva do que os demais.

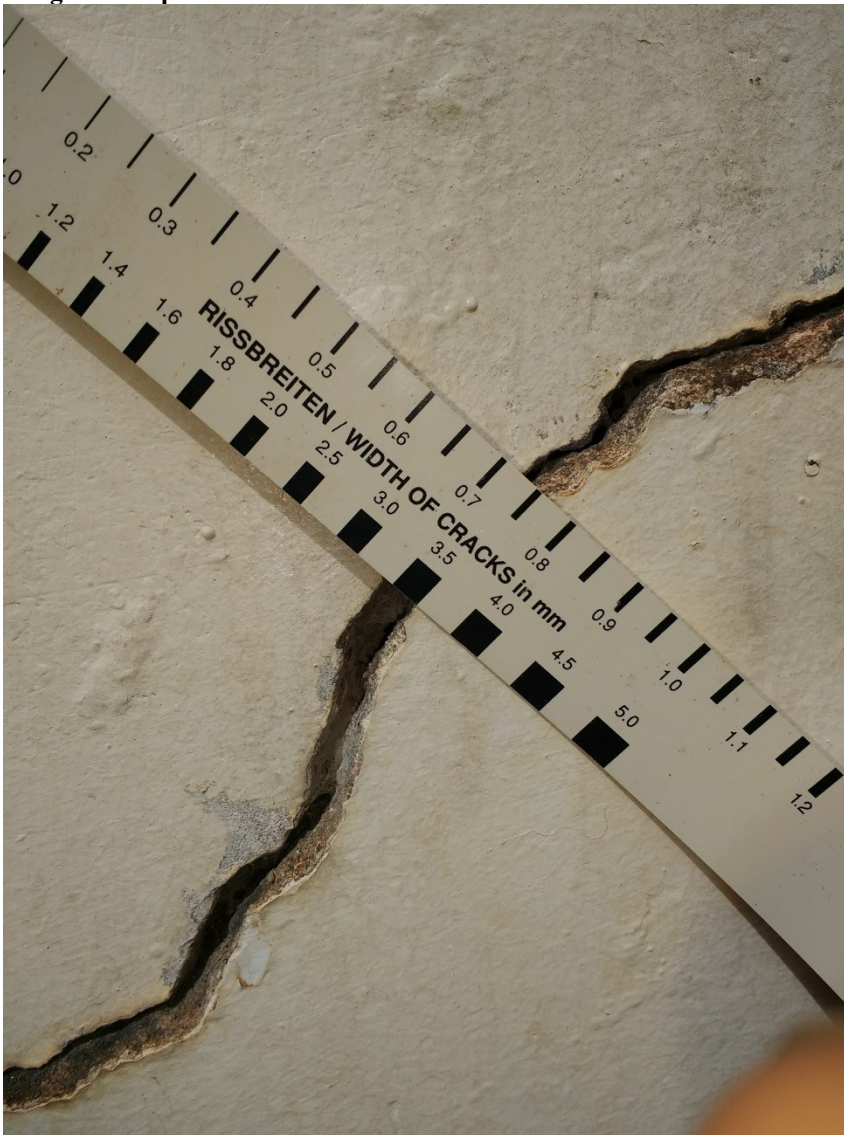
Imagem 8: Espessura da fissura "B".

A configuração das fissuras no vértice das aberturas, tanto das janelas quanto para outros elementos, deve-se a inexistência de verga e contraverga. De acordo com a NBR 8545/84, vergas são componentes estruturais localizados sobre os vãos da alvenaria, já as contravergas são aplicadas sob as aberturas das janelas.

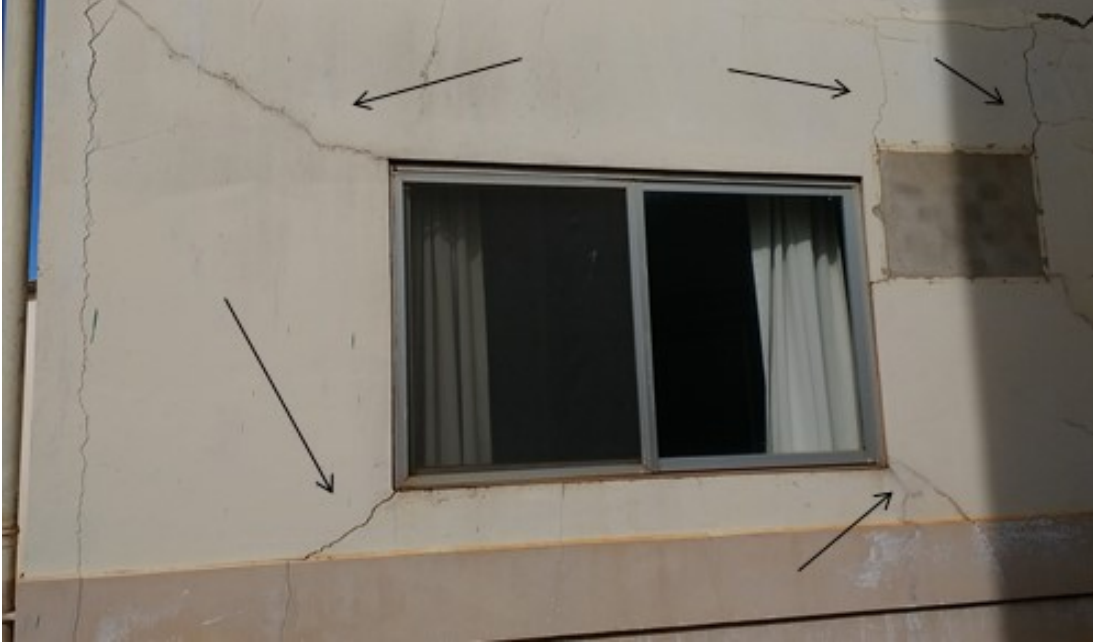
Imagem 9: Fissuras "B" aproximadas

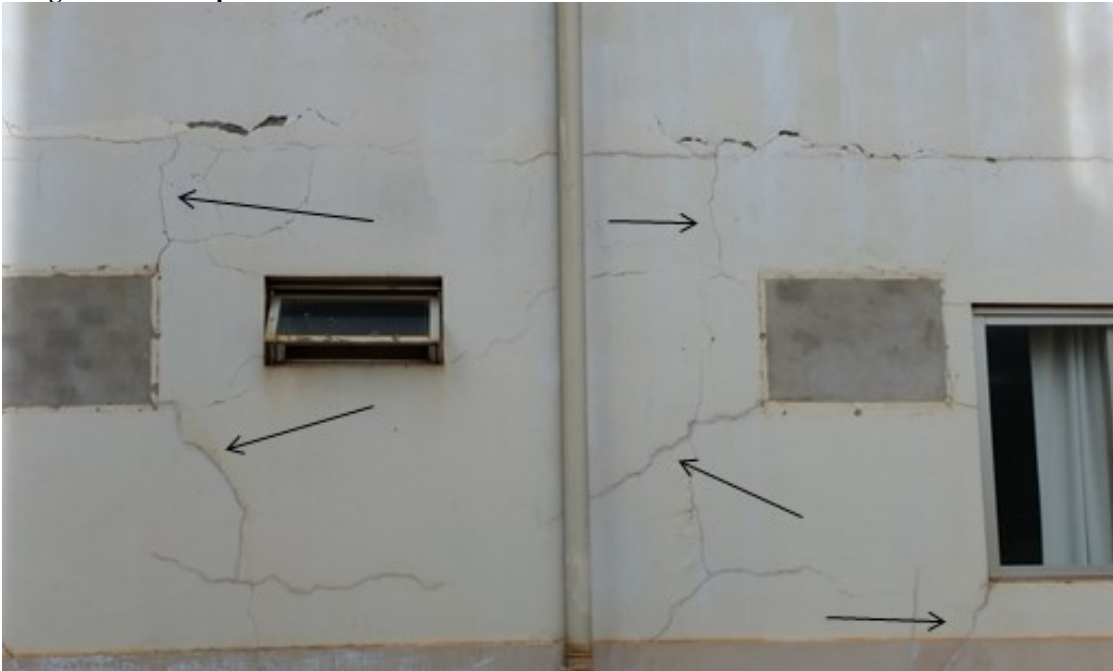
Imagem 10: Destaque das fissuras em aberturas

Sabbatini (1974) descreve as vergas como um detalhe de reforço estrutural com a função de absorver esforços de tração na flexão da alvenaria. Com base em normas alemãs, o mesmo autor descreve que seu dimensionamento com o uso de blocos canaleta e aplicação de argamassa forte de cimento e areia (traço de 1:3) armado com 2 barras de aço de diâmetros de 6,3 a 10 mm.

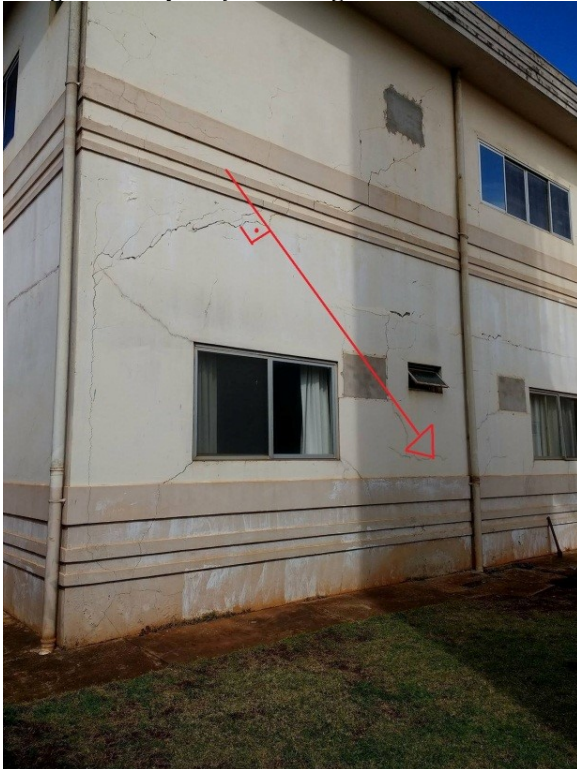
Imagem 11: Aplicação da Regra da Mediatriz na Fissura D.

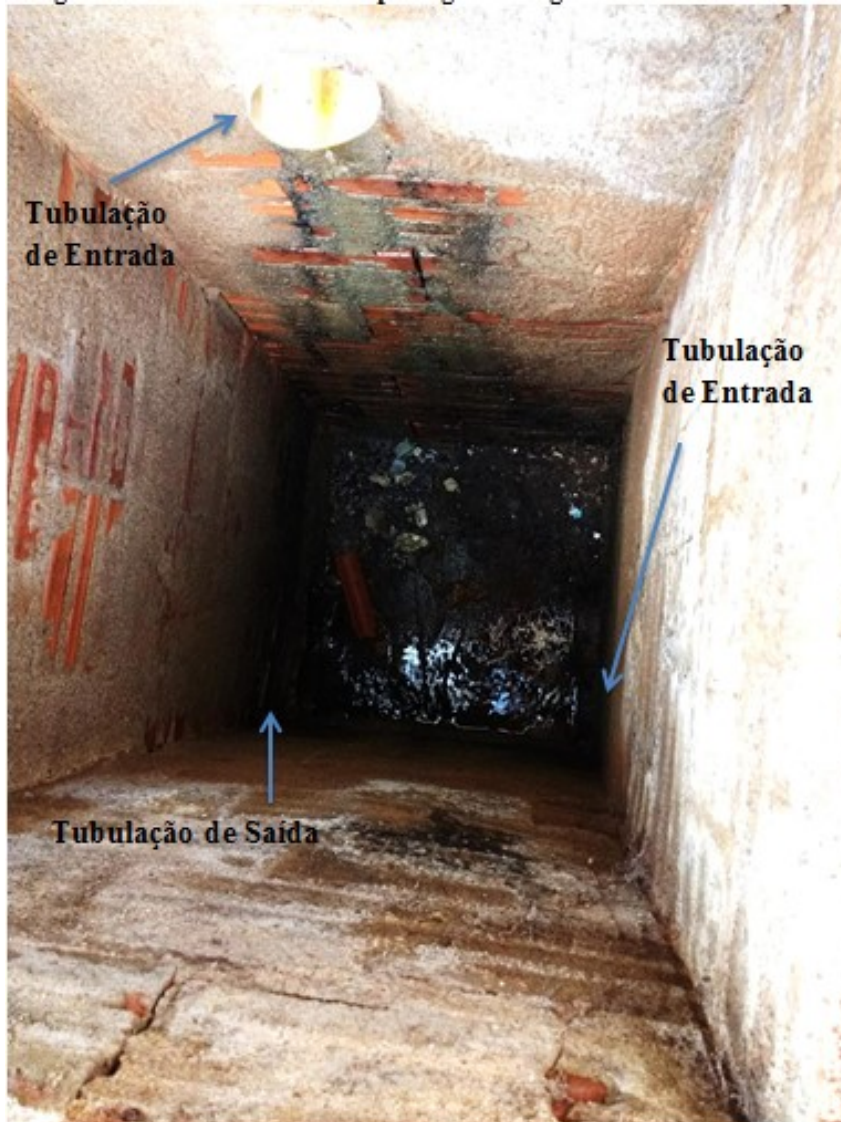
Imagem 14: Interior da caixa de passagem de esgoto.

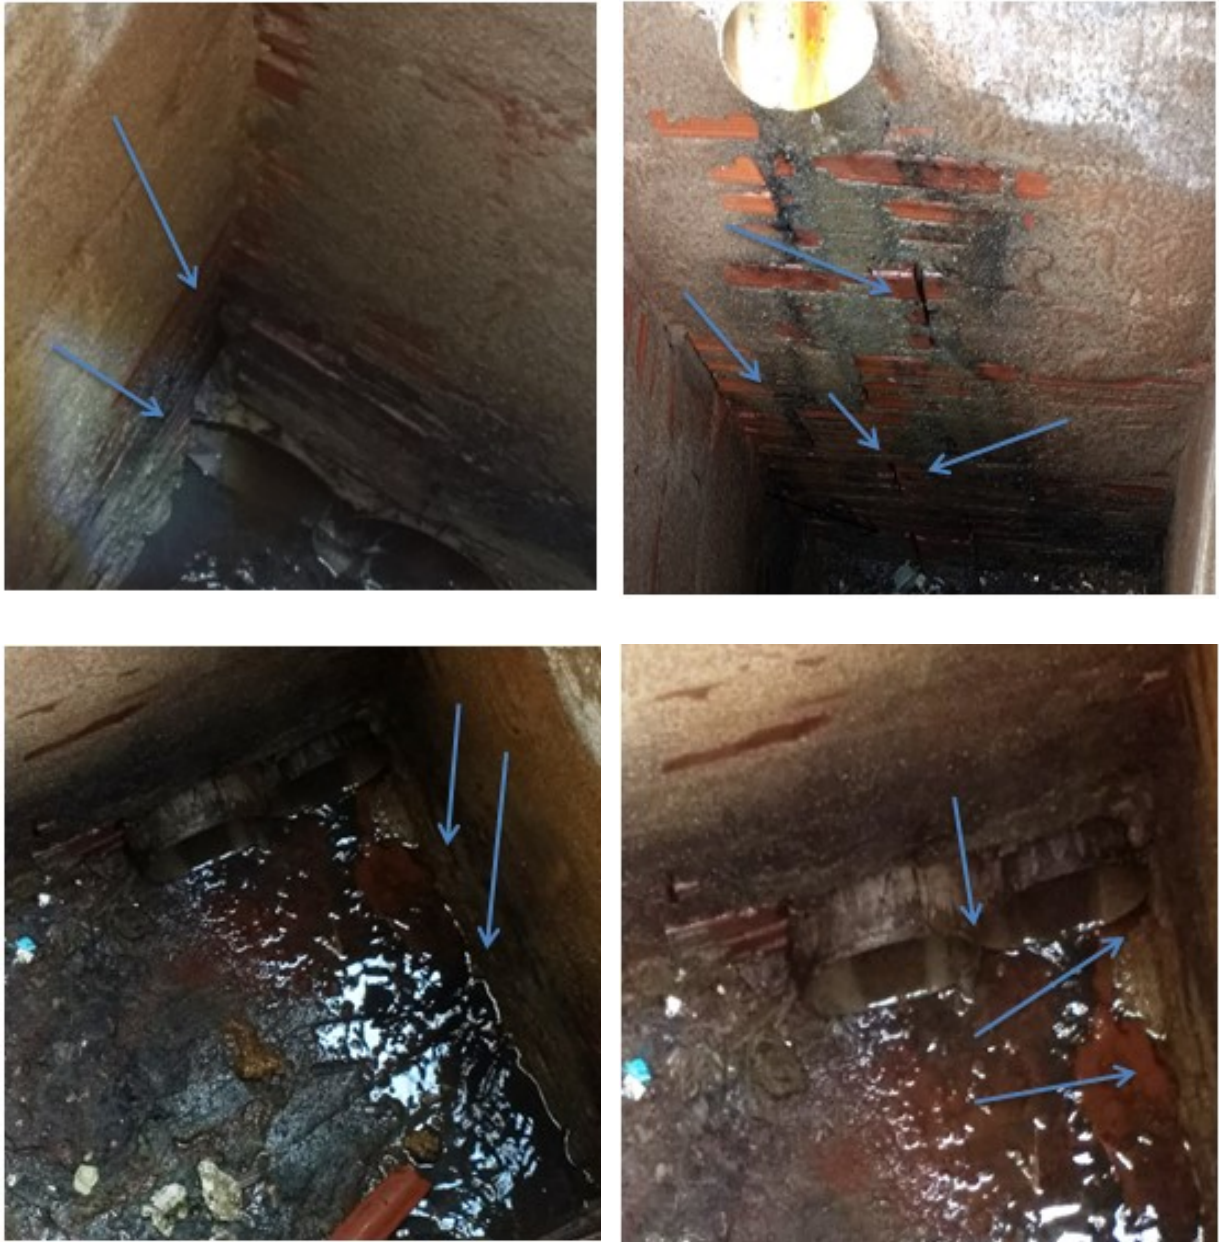
Imagem 15: Fissuras na caixa de passagem de esgoto.

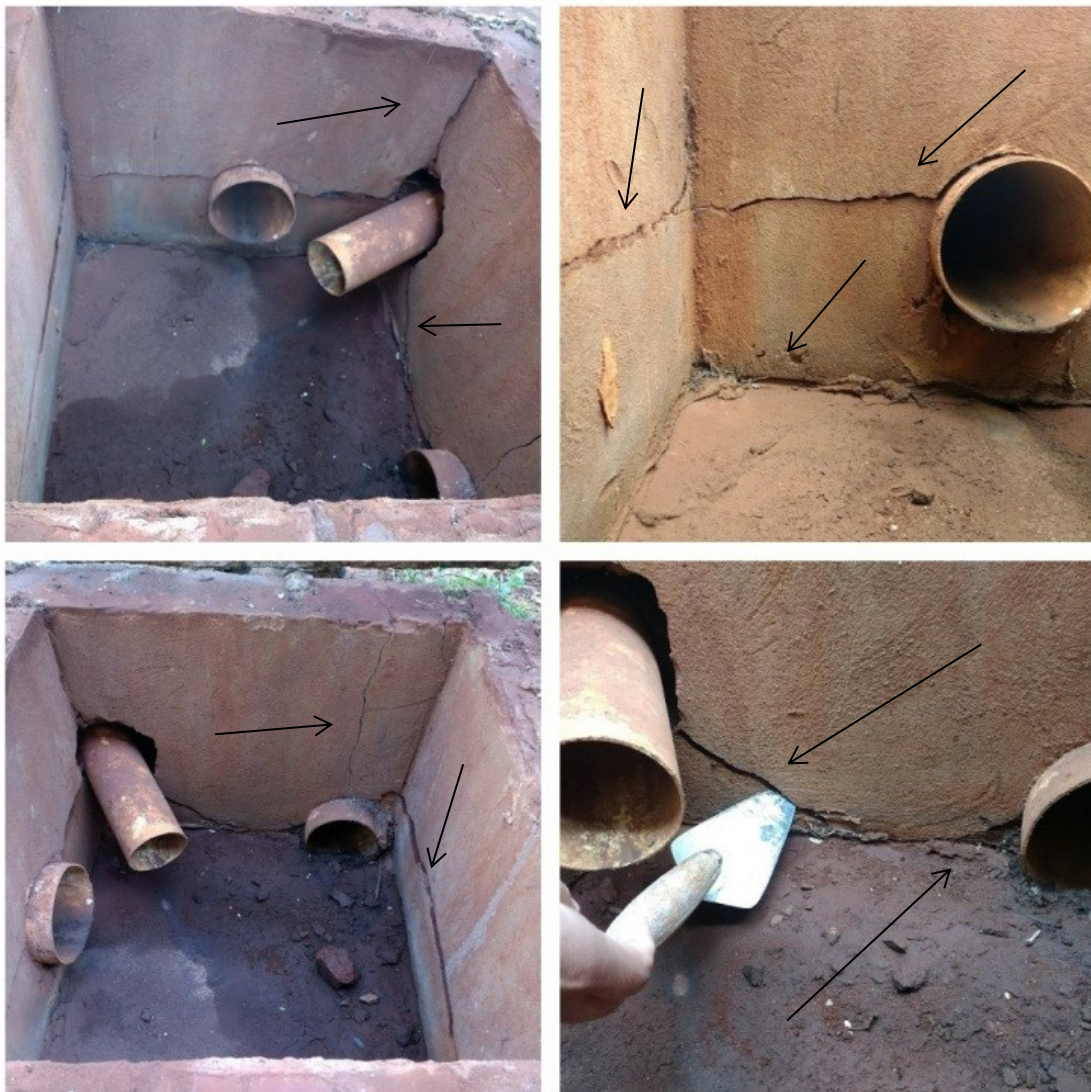
Imagem 16: Fissuras na caixa de passagem de água pluvial 1.

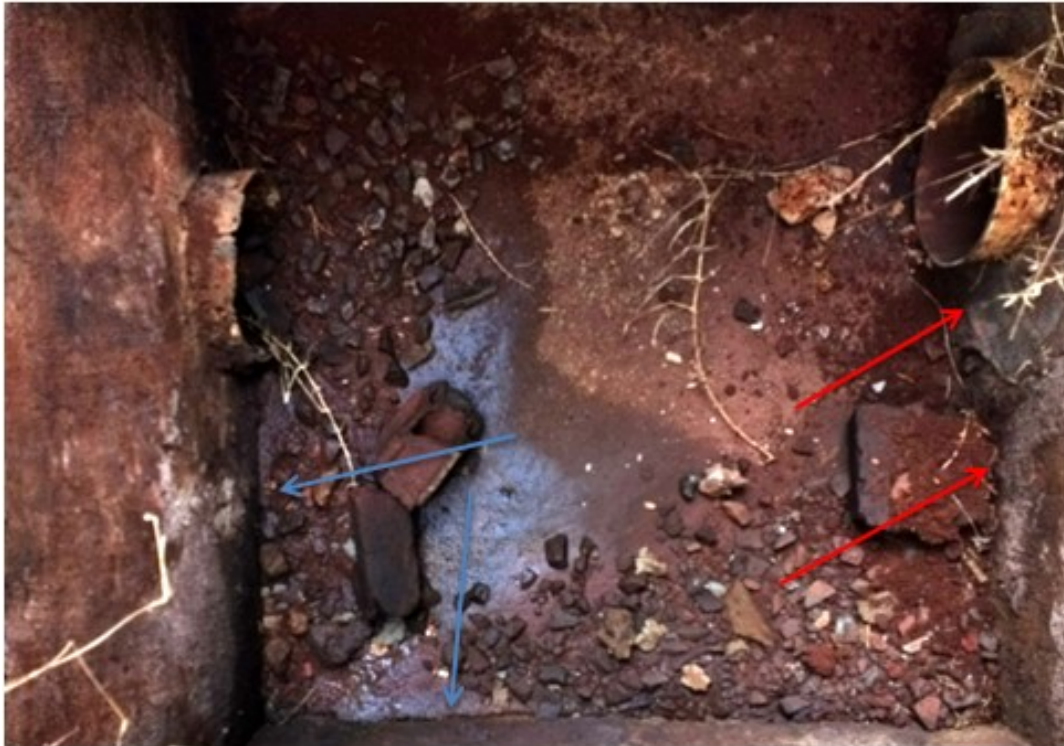
Imagem 17: Fissuras no fundo da caixa de água pluvial 2.

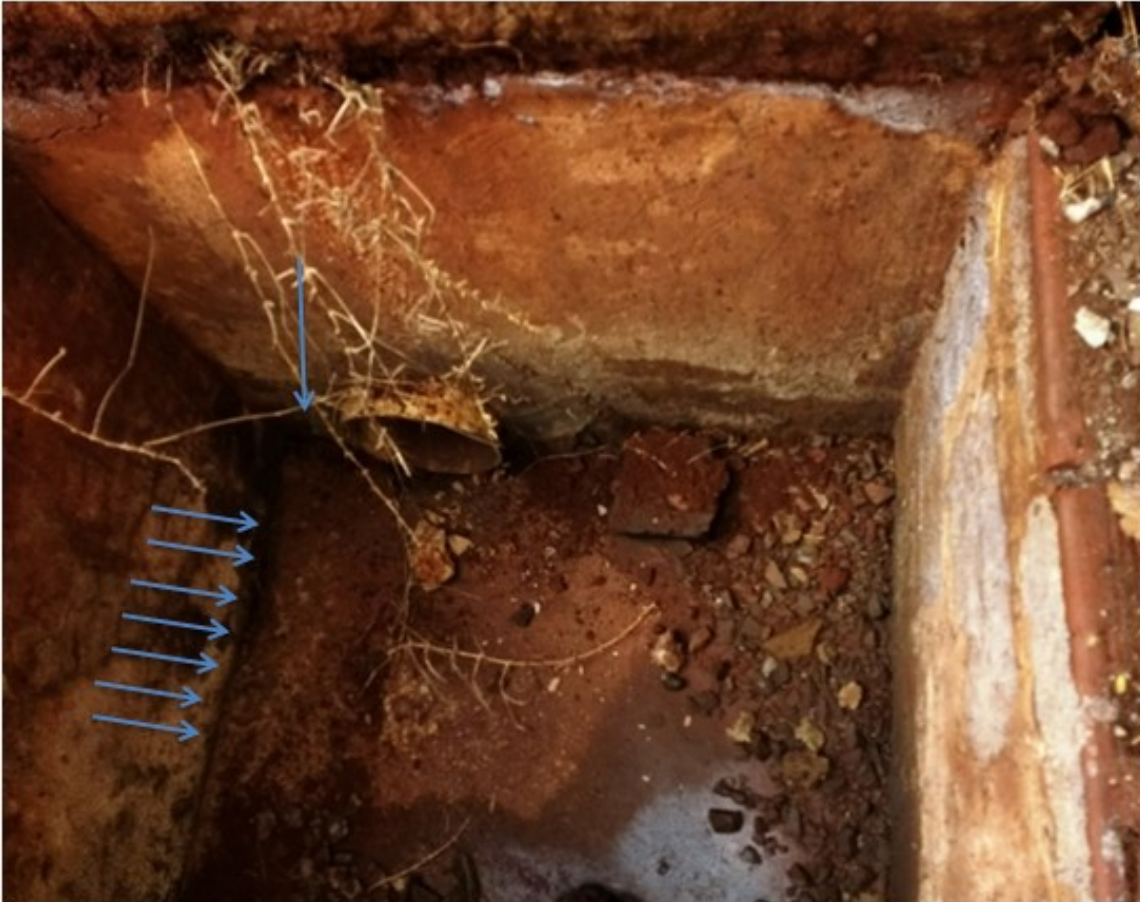
Imagem 18: Destacamento do fundo da caixa de passagem de água pluvial 2.

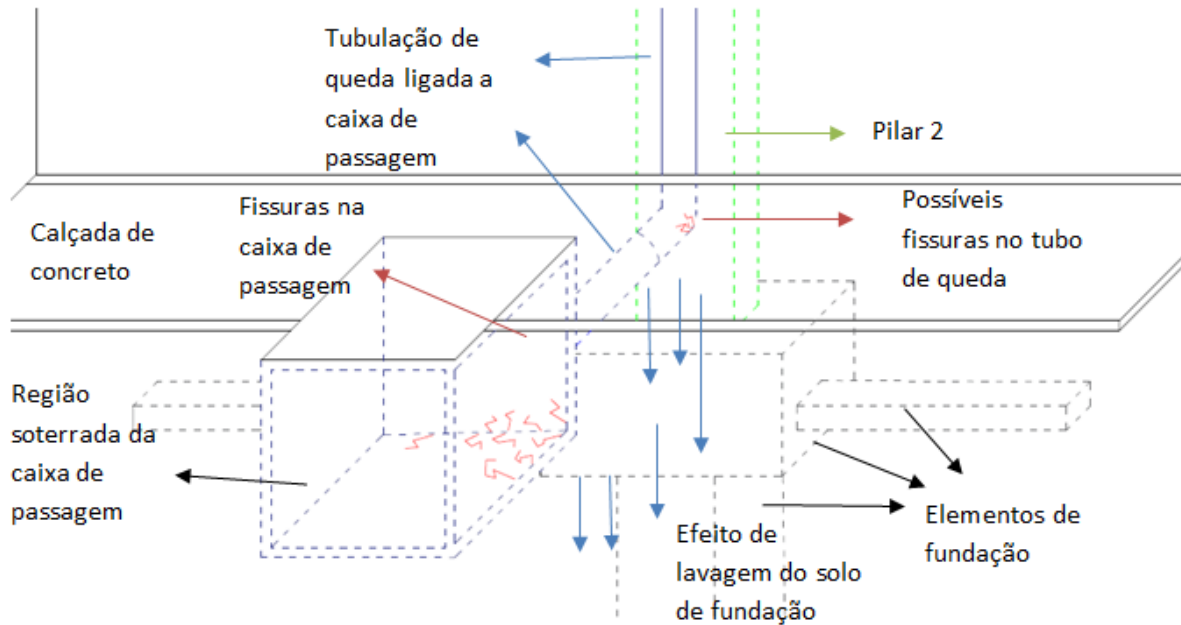
Figura 29: Esquemático da atuação do mecanismo de fissuração.
