**ANÁLISE DE POROSIDADE: ESTUDO DE CASO SOBRE UMA TAMPA DE CABEÇOTE**

**POROSITY ANALYSIS: CASE STUDY ON A HEAD COVER**

Trabalho de Conclusão de Curso de graduação  
apresentado como requisito para obtenção do título de  
Bacharel em Engenharia Mecânica da Universidade  
Tecnológica Federal do Paraná (UTFPR).  
Orientador: Prof. Dr. Roger Navarro Verástegui

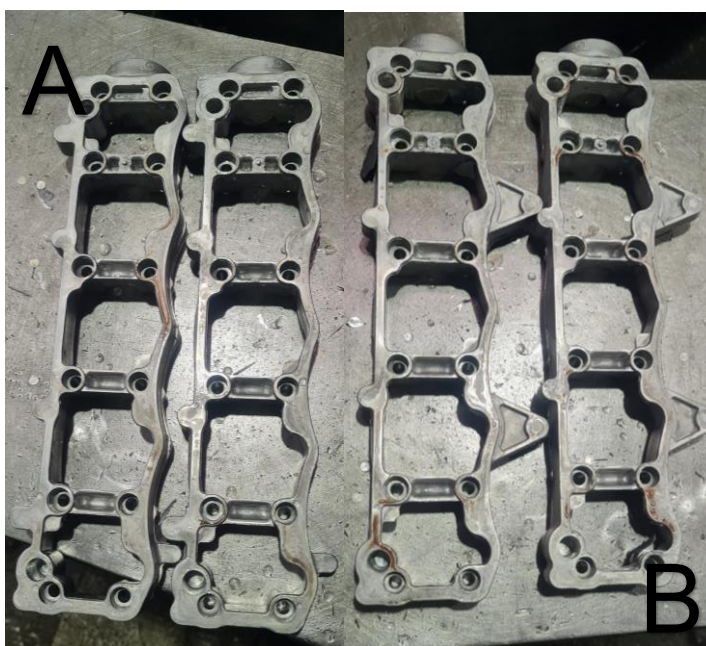
**Figura 4– Peça Tampa de Cabeçote Escapamento (A) e Admissão (B)**

As peças apresentaram porosidade e a fim de descobrir a causa raiz por trás dessa porosidade, o trabalho começou conhecendo um pouco mais sobre as etapas do processo da peça em si. Após isso, dedicou-se aos ensaios de caracterização de onde foram propostas as possíveis causas do problema e como seria possível remediá-la.

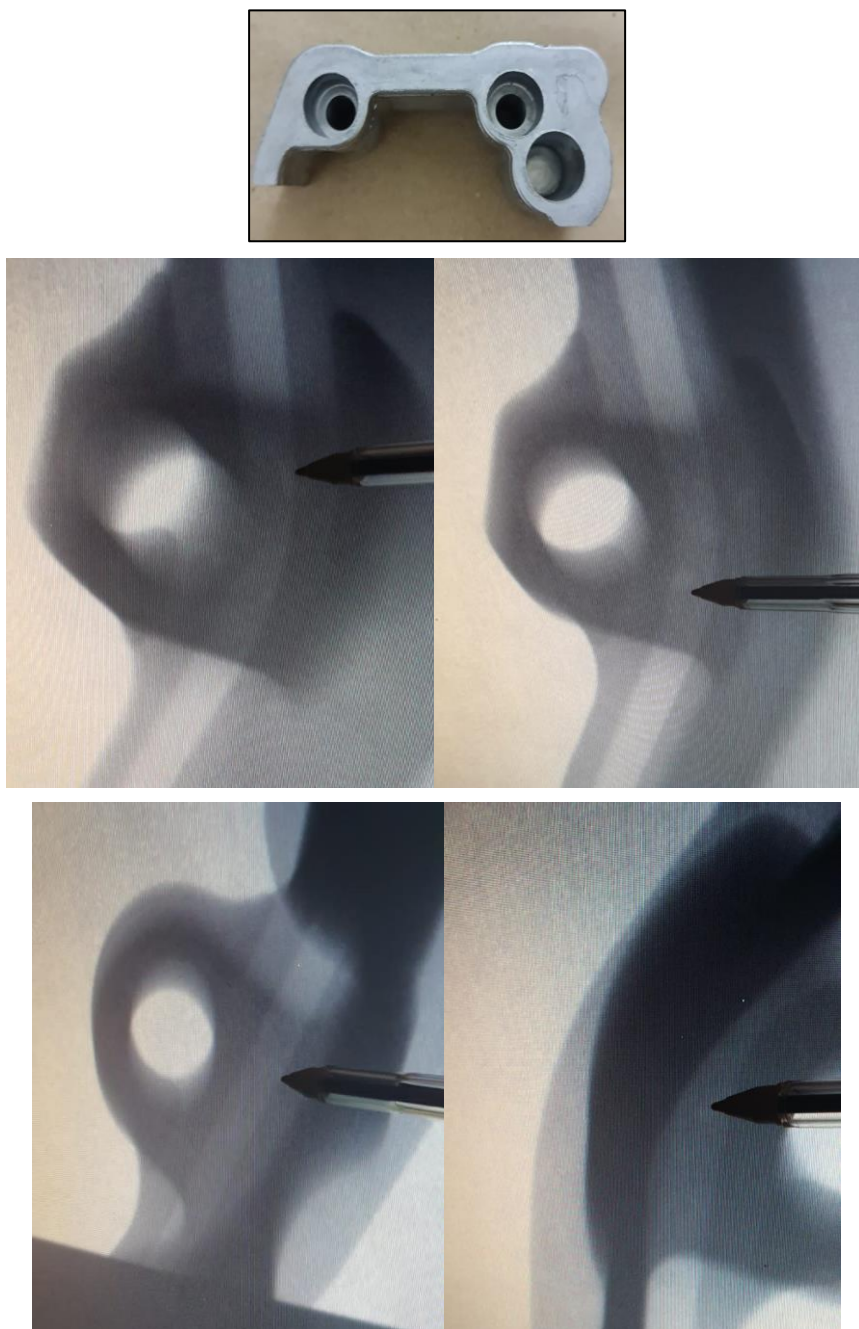
Figura 10- Imagem A a D do Raio X da parte 3 da peça admissão.

A figura 11 mostra as imagens do ensaio de Raio X realizados na peça de admissão estudada. As partes mais claras indicadas pela caneta são as áreas que contém defeito.

Através desse ensaio e das imagens apresentadas é observado que a região predominante de defeitos é próxima aos furos da peça.

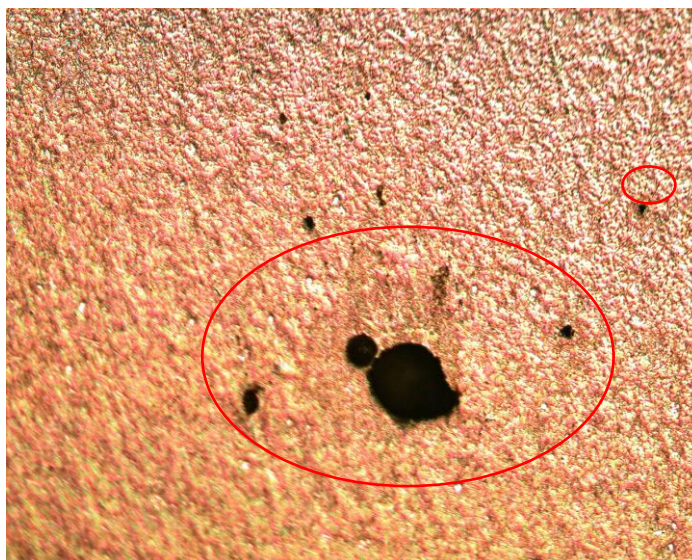
**Figura 12- Micrografia amostra A região 1.**

Na figura 12 que demonstra a micrografia da amostra A, região 1, no qual há a presença de uma porosidade consideravelmente grande e ao seu redor há o que pode chamar de precipitado. As porosidades são os pontos pretos na figura, enquanto as áreas que aparentemente apresentam os precipitados estão destacadas em vermelho. A ampliação utilizada foi de 62,5x.

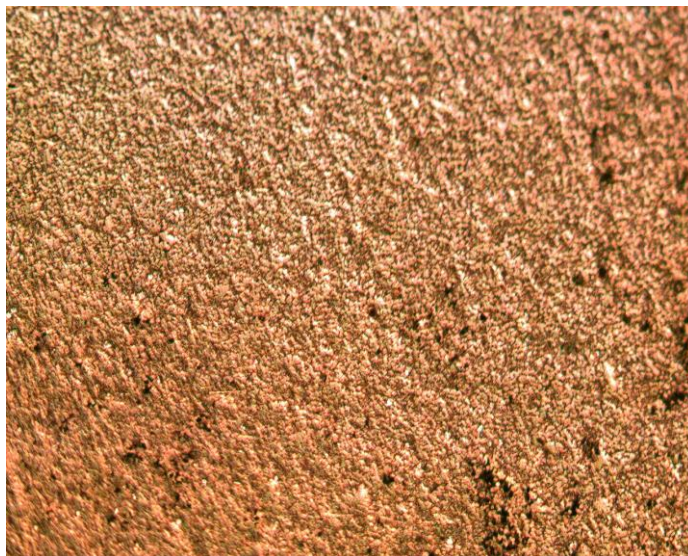
**Figura 13- Micrografia amostra A região 2.**

Na figura 13 que demonstra a micrografia da amostra A, região 2, é possível notar a presença de pequenas porosidades, mas concentradas em certas regiões da figura. A ampliação utilizada foi de 62,5x.

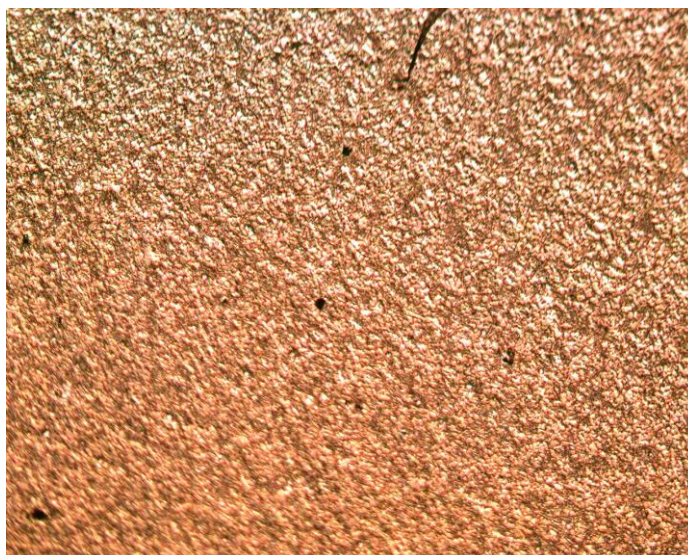
**Figura 14- Micrografia amostra A região 3.**

Na figura 14 da micrografia da amostra A, região 3, há uma pequena quantidade de microporosidades dispersas na imagem e não é perceptível a formação de precipitações. O risco que aparece mais na parte superior da imagem é devido as marcas da morsa que não foi retirado com o lixamento, mas que são desprezados para a análise. A ampliação utilizada foi de 62,5x.

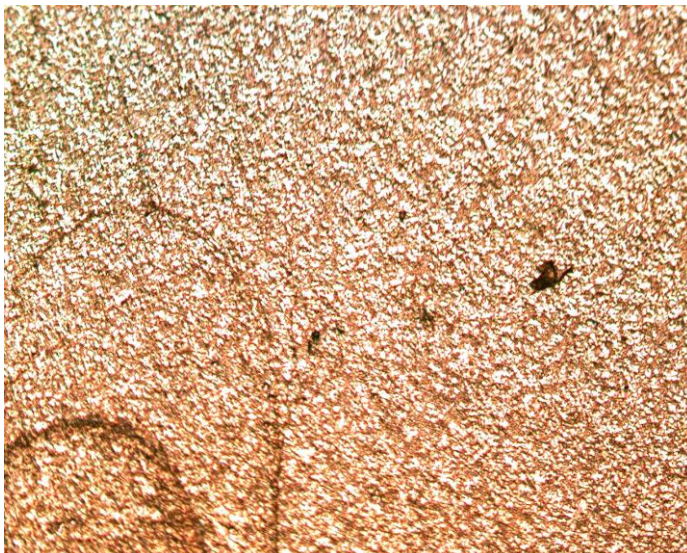
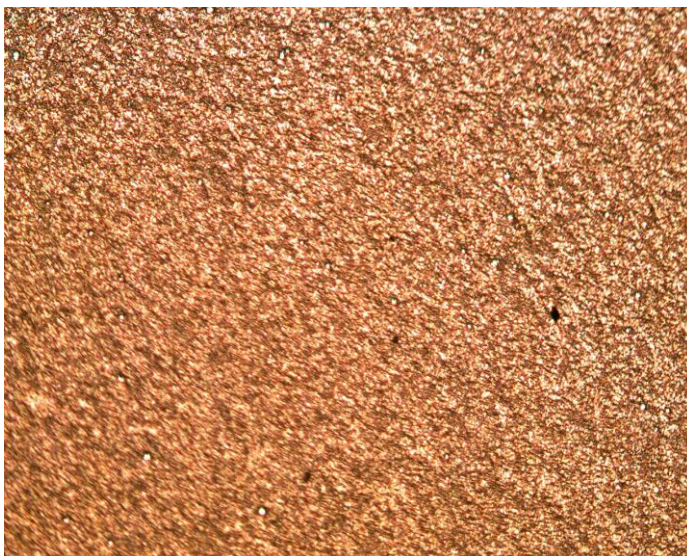
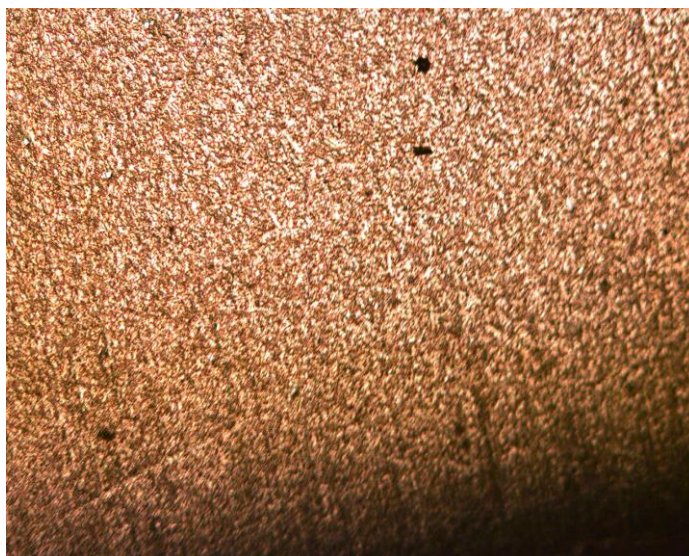
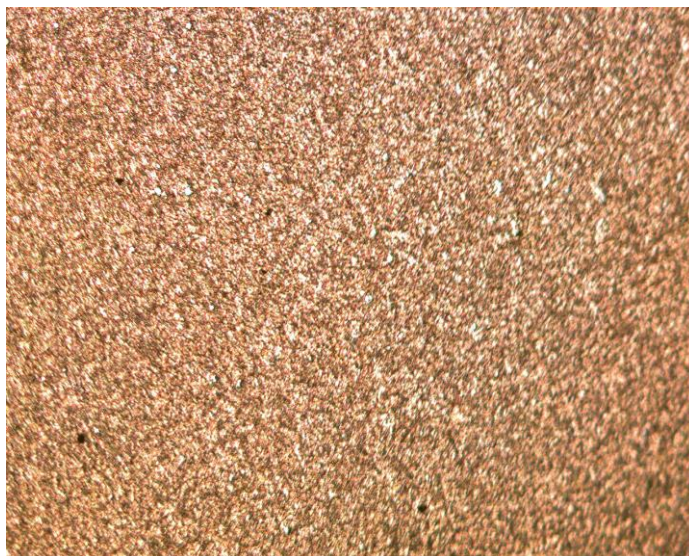
Nas regiões 4,5,6 e 7 das figuras 15, 16, 17, e 18, há a presença de porosidades, mas são de dimensões muito pequenas e são isoladas. A ampliação utilizada foi de 62,5x.

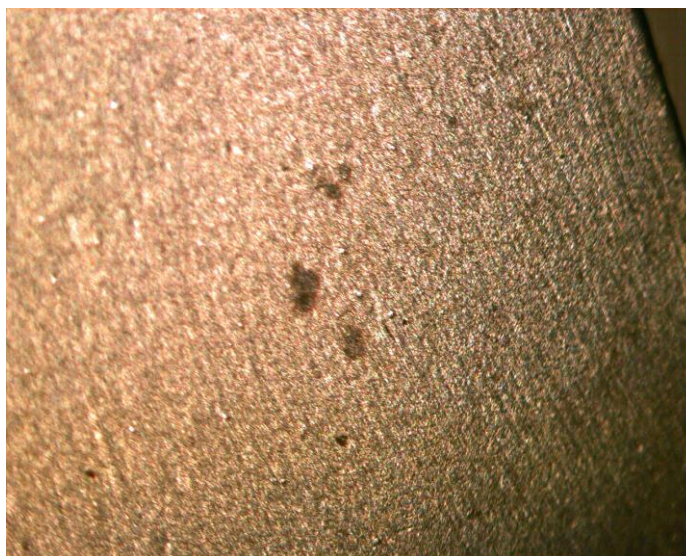
**Figura 19- Micrografia amostra A região 8.**

Na figura 19, da micrografia da amostra A, região 8, é possível observar que na região central há três pontos com porosidades.

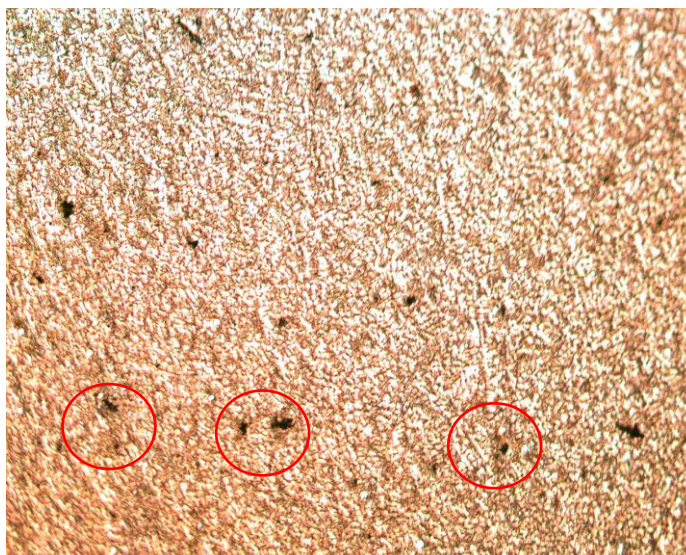
**Figura 20- Micrografia amostra A região 9.**

Na região 9, demonstrada pela figura 20, é perceptível vários pontos de porosidade espalhados pela imagem, porém de tamanho pequeno, juntamente com algumas manchas que podem ser precipitações, destacadas em vermelho. A ampliação utilizada foi de 62,5x.

A partir das regiões 9 e 10, mostradas nas figuras 20 a 24, é possível notar que são as regiões que apresentam mais porosidades e também são as regiões que foram analisadas mais internamente.

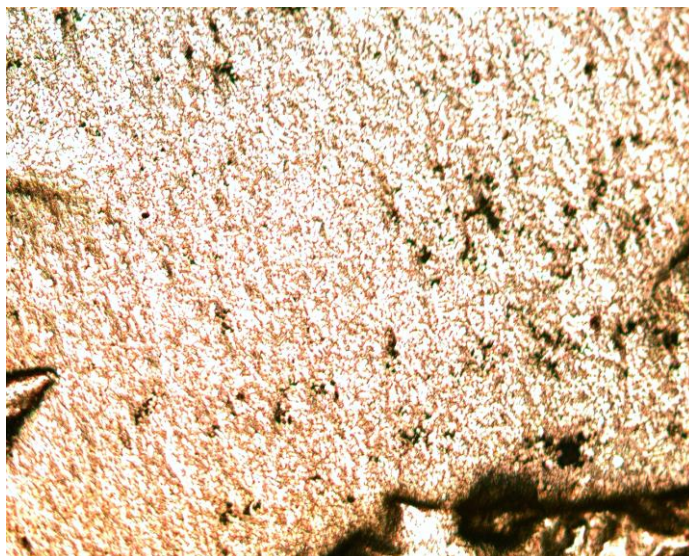
**Figura 21- Micrografia amostra A região 10.**

Na região 10, demonstrado na figura 21, há uma grande quantidade de porosidade concentrada em vários pontos mais a direita. As partes mais inferior e a esquerda da imagem são marcas da morsa que não foram retiradas com a lixa e serão desprezadas. A ampliação utilizada foi de 62,5x.

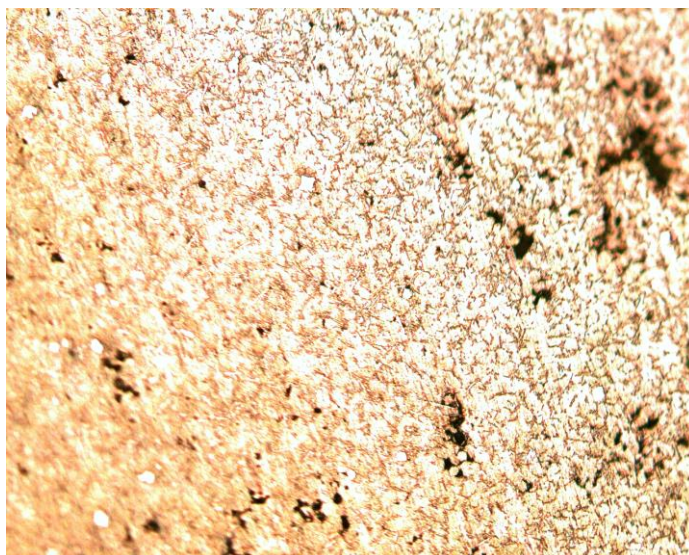
**Figura 22-Micrografia amostra A região 10.**

Na figura 22, há uma maior ampliação, o que permite observar melhor as microestruturas presentes e também as porosidades. A ampliação utilizada foi de 125x.

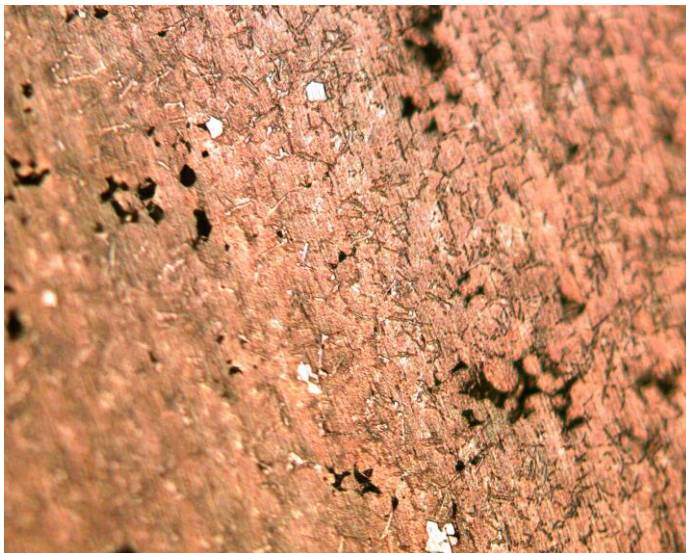
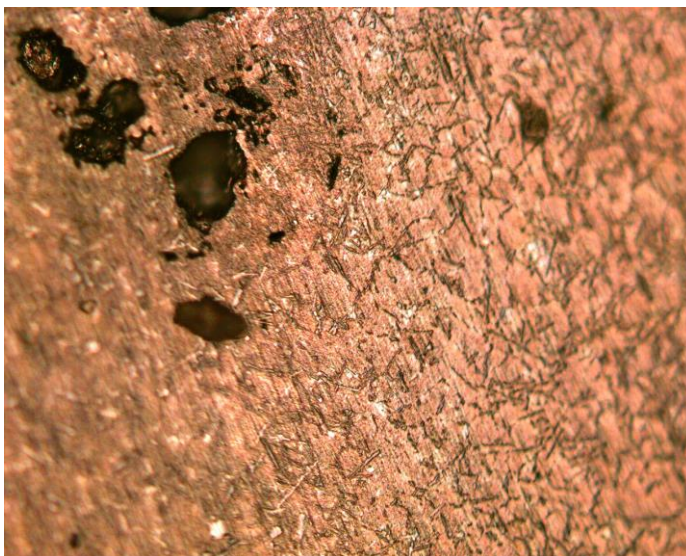
Nas figuras 23 e 24, que são ampliações maiores na região 10, é possível ver as características da porosidade e os tipos de microestrutura presentes. Na figura 24, há porosidades de maior tamanho e na figura 23 há mais quantidade de porosidades, porém mais espalhadas. Essas porosidades encontradas na região 10, de acordo com

a sua forma, pode-se dizer que é por contração, ou seja, pelo processo de injeção. A ampliação utilizada foi de 250x.

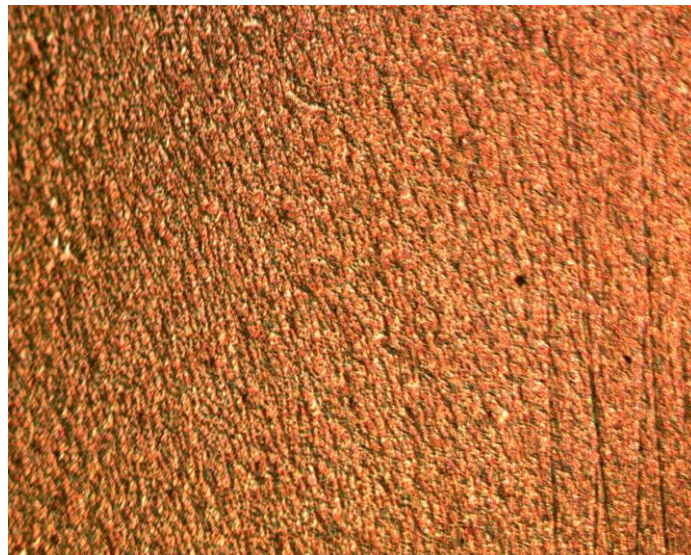
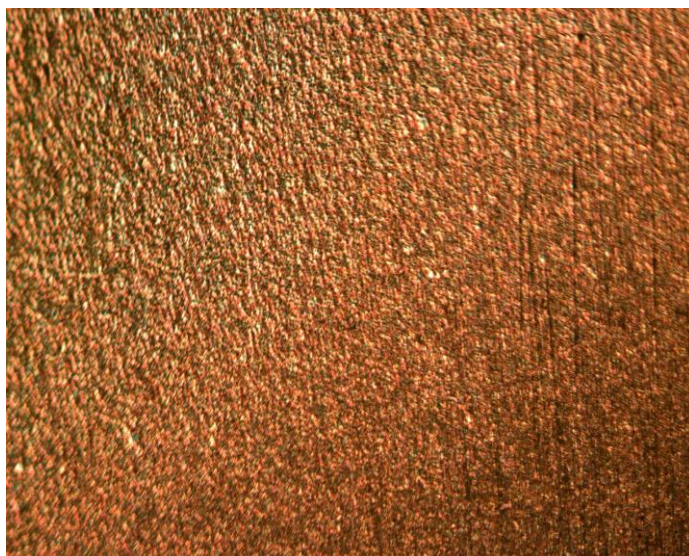
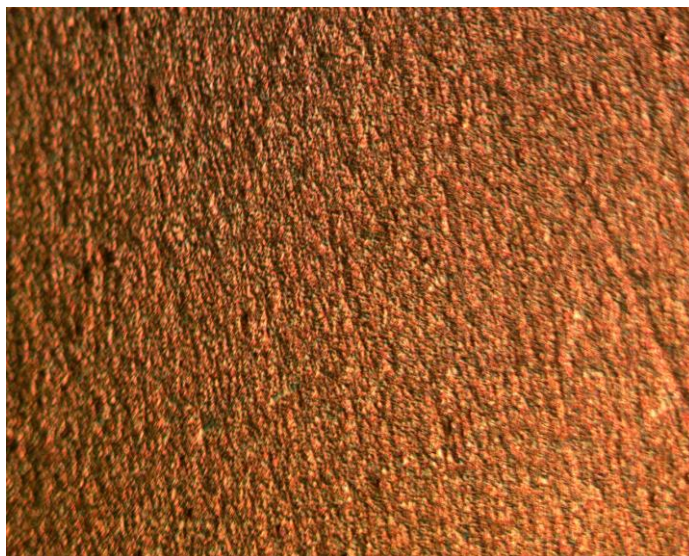
Na amostra B regiões 1, 2 e 3 das figuras 26, 27 e 28 há pequenas microporosidades espalhadas. A ampliação utilizada foi de 62,5x.

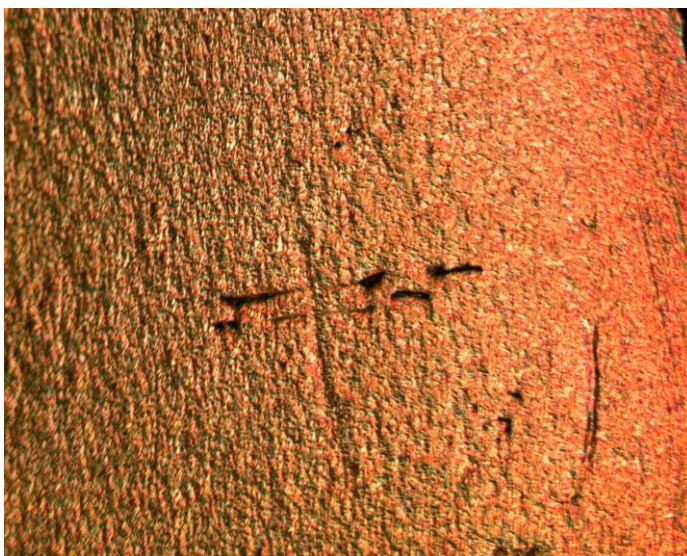
**Figura 29- Micrografia amostra B região 4.**

Na região 4 mostrada na figura 29, é possível observar porosidades de forma diferente das demais, que seria a porosidade pelo processo, ou seja, por contração. A ampliação utilizada foi de 62,5x.

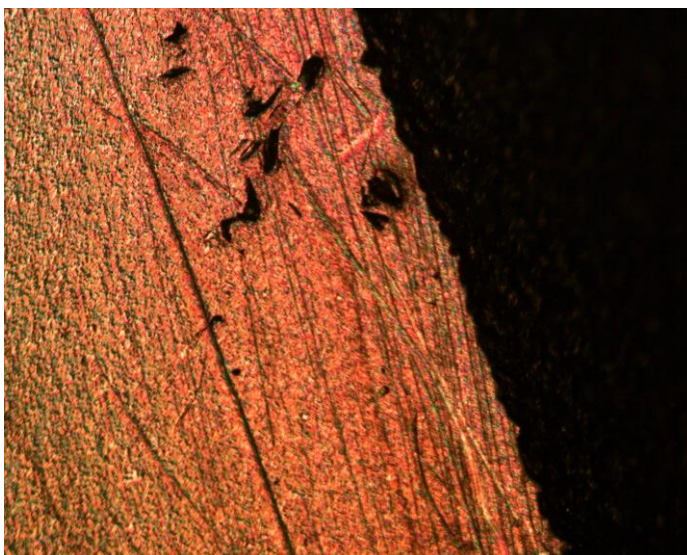
**Figura 30- Micrografia amostra B região 5.**

Na região 5, figura 30, também é possível notar porosidades por contração, que fica mais na extremidade da peça. A ampliação utilizada foi de 62,5x.

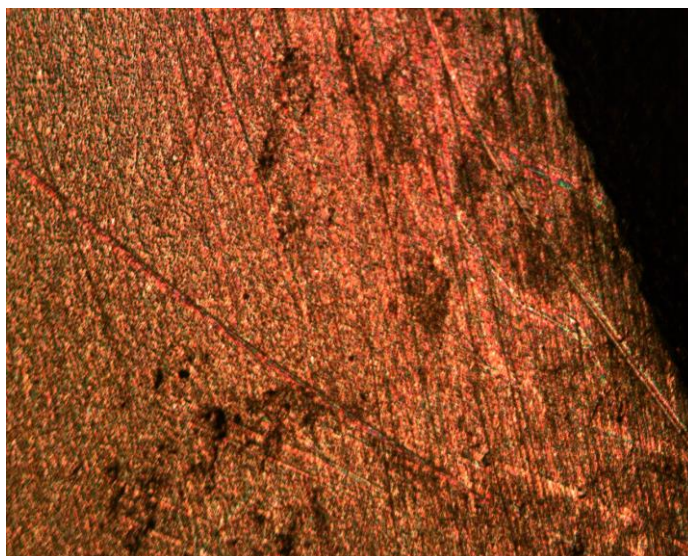
**Figura 31- Micrografia amostra B região 6.**

Na região 6, figura 31, há uma nuvem de porosidade, mas que não é tão nítida quanto as outras. A ampliação utilizada foi de 62,5x.

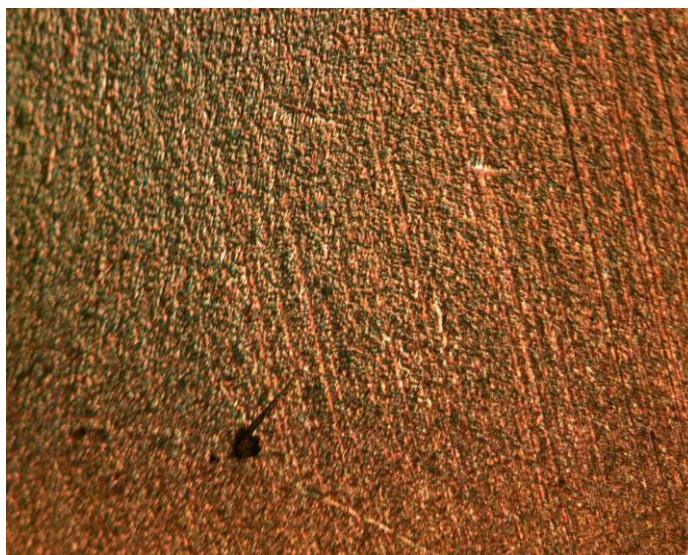
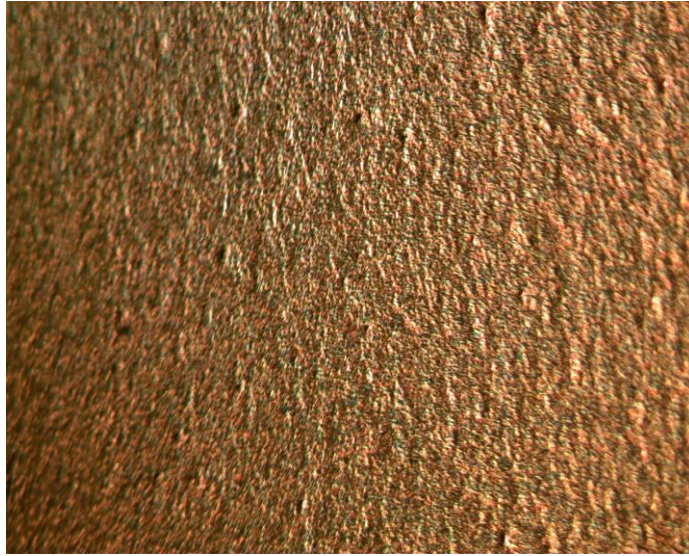
Nas regiões 7 e 8, figuras 32 e 33, há microporosidades espalhadas. A ampliação utilizada foi de 62,5x.

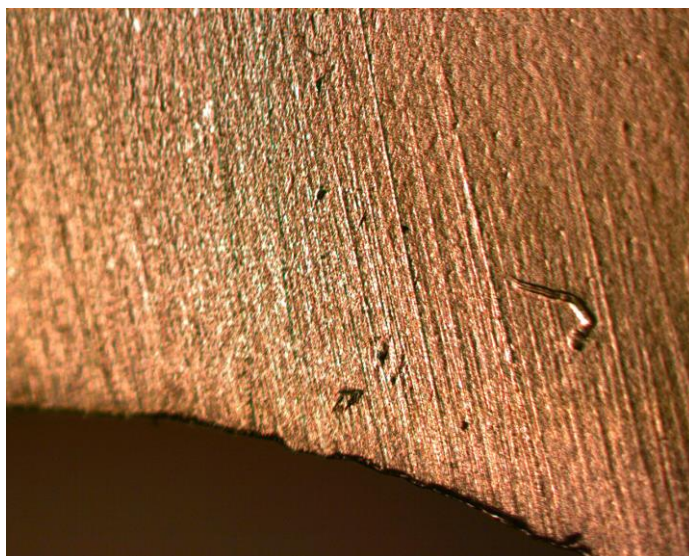
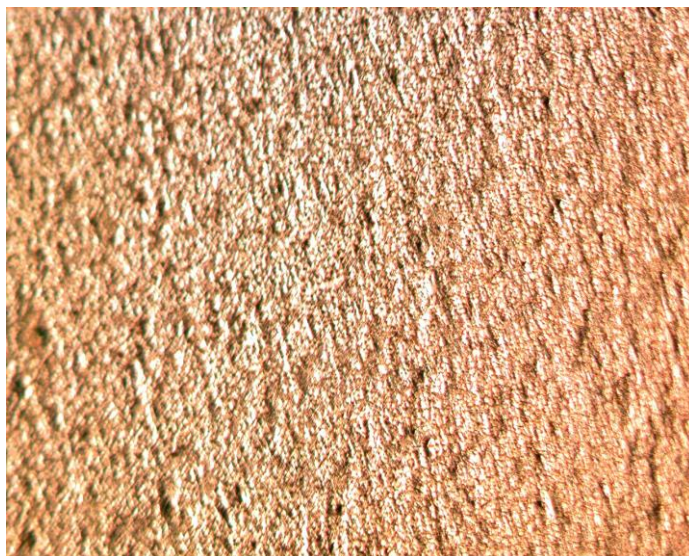
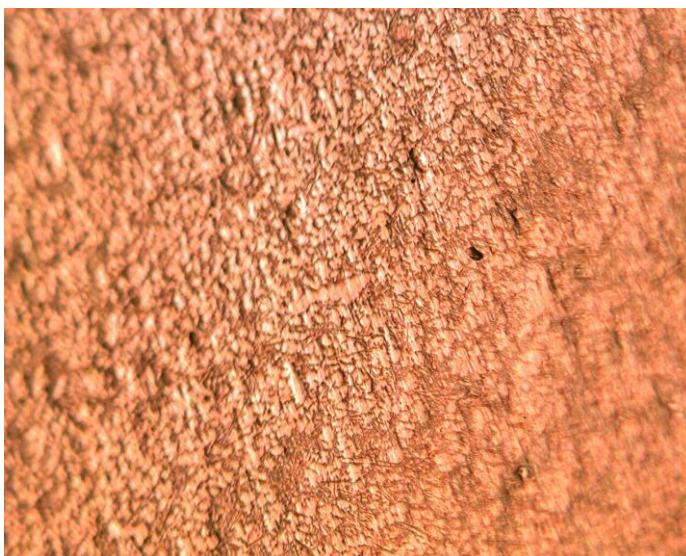
Nas regiões 10 e 11, figuras 35 e 36, há microporosidades espalhadas. A ampliação utilizada foi de 62,5x. Na região 12, figura 37, também há microporosidades, porém seu aumento foi de 250x.

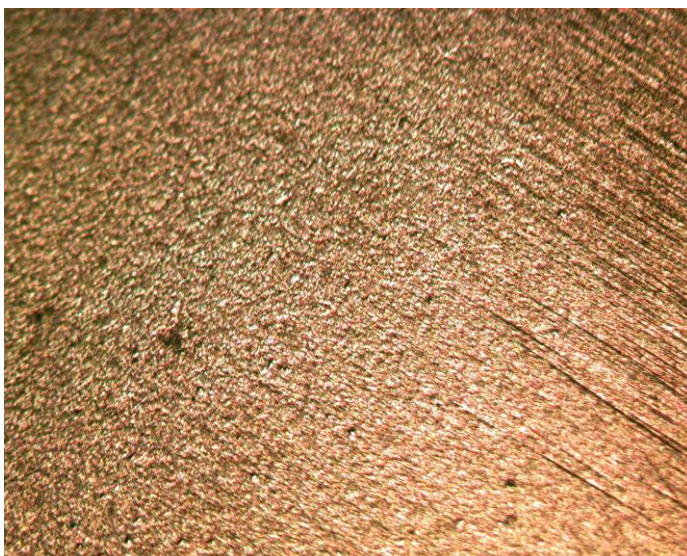
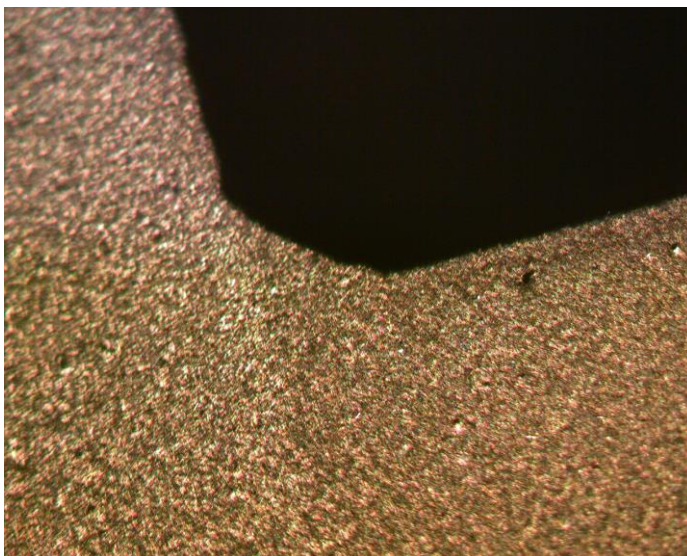
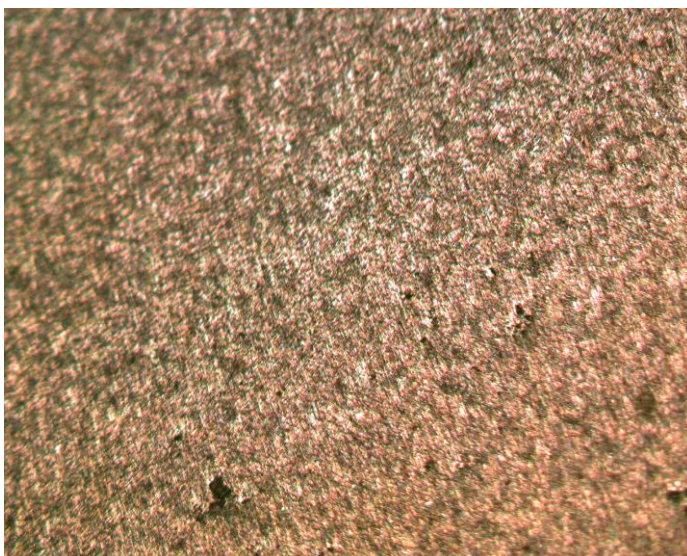
Na amostra C. regiões 1,2, 3, figuras 39, 40 e 41, há microporosidades espalhadas pela região. A ampliação utilizada foi de 62,5x.

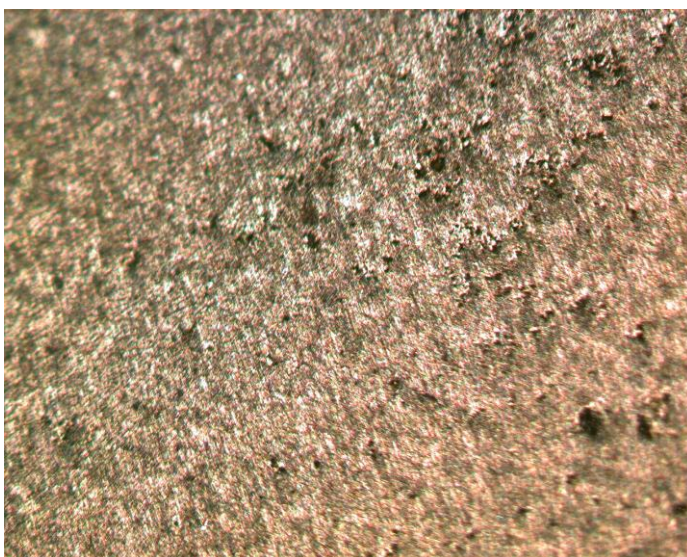
**Figura 42- Micrografia amostra C região 4.**

Na região 4, figura 42 ,há muitas porosidades espalhadas e pela sua forma é caracterizada por porosidade por gás. A ampliação utilizada foi de 62,5x.

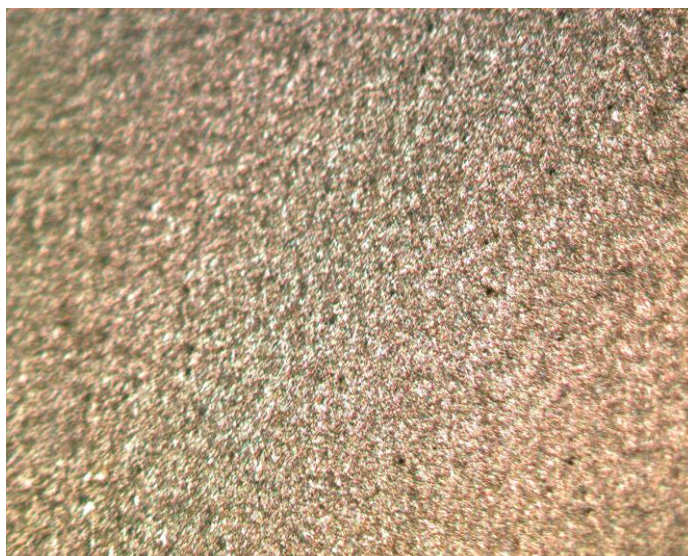
**Figura 43- Micrografia amostra C região 5.**

Na região 5, figura 43, há microporosidades espalhadas. A ampliação utilizada foi de 62,5x.

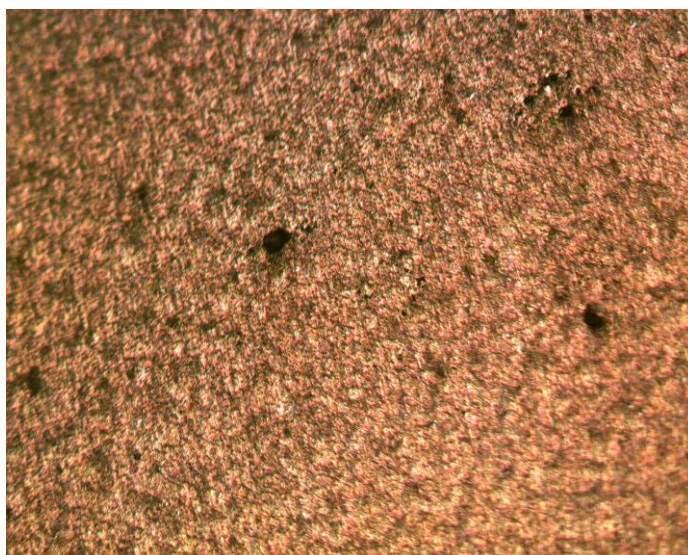
**Figura 44- Micrografia amostra C região 6.**

Na região 6, figura 44, também há microporosidades espalhadas e pela sua forma também é caracterizada por porosidade por gás. A ampliação utilizada foi de 62,5x.
