**AVALIAÇÃO SUPERFICIAL DE PAVIMENTOS URBANOS: UM ESTUDO DE  
CASO EM CAMPO MOURÃO – PR**

**Urban pavement surface assessment: a case study in campo mourão – pr**

Trabalho de Conclusão de Curso de Graduação  
apresentada como requisito para obtenção do título de  
Bacharel em Engenharia Civil da Universidade  
Tecnológica Federal do Paraná (UTFPR).  
Orientador(a): Prof. Dr. Adalberto Luiz Rodrigues De  
Oliveira

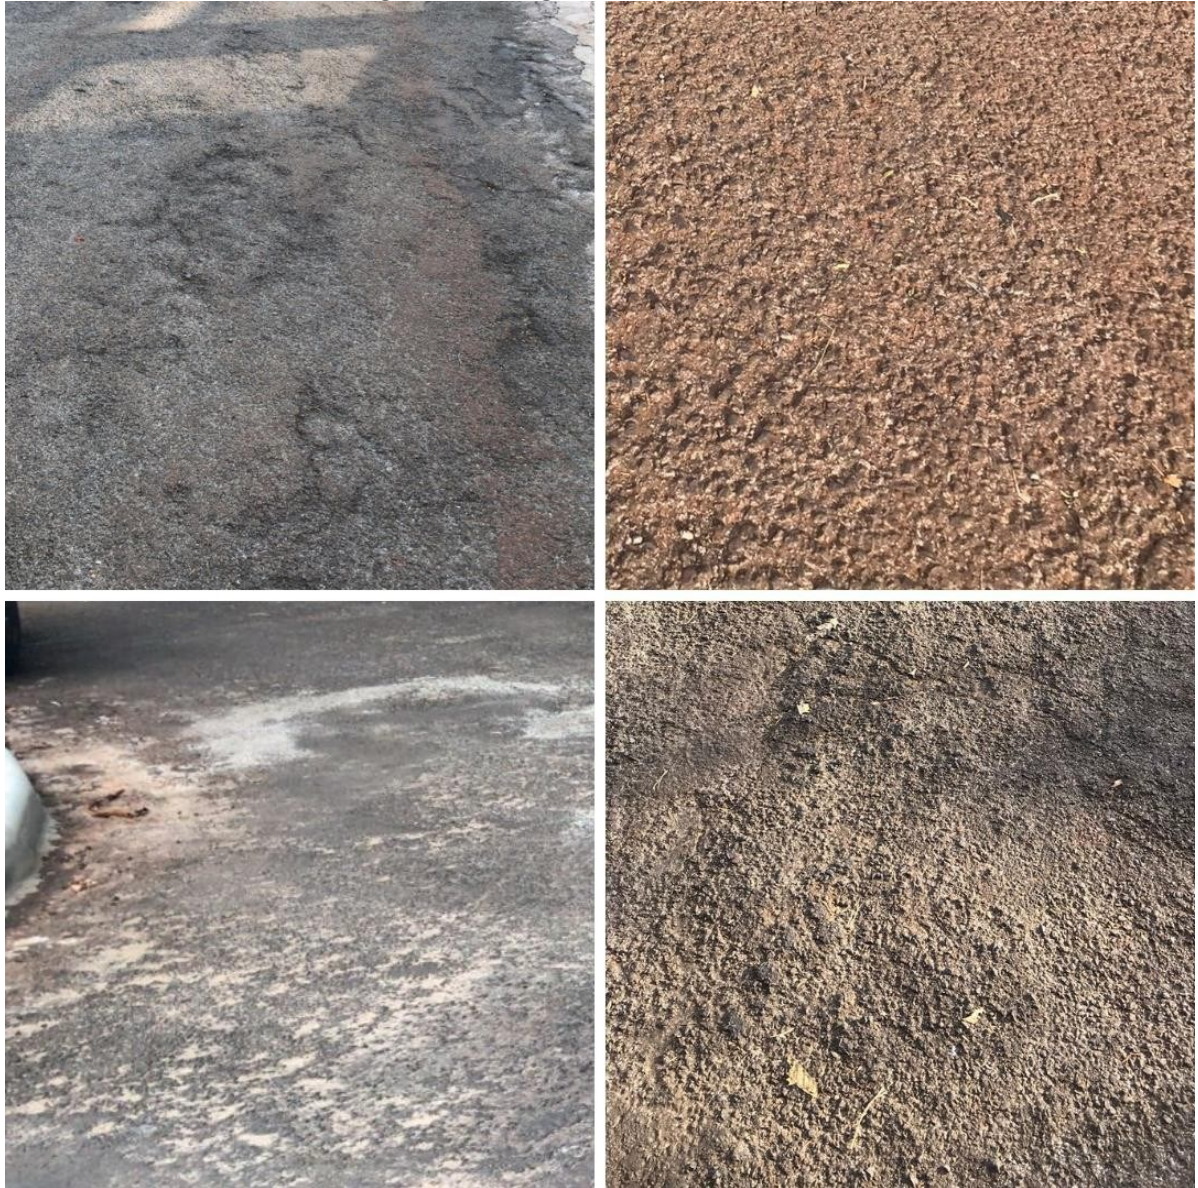
**Figura 14 - Desgaste nas vias avaliadas**

Durante a avaliação, foram encontrados inúmeros defeitos de forma significativa. Apenas o segmento número cinco encontrou-se em ótimo estado, livre de patologia perceptíveis pelo LVC. Os demais trechos apresentaram predominantemente a patologia identificada como “desgaste”, manifestado de forma leve em algumas áreas, porém, na maioria, de forma crítica, como podemos constatar na Figura 5.

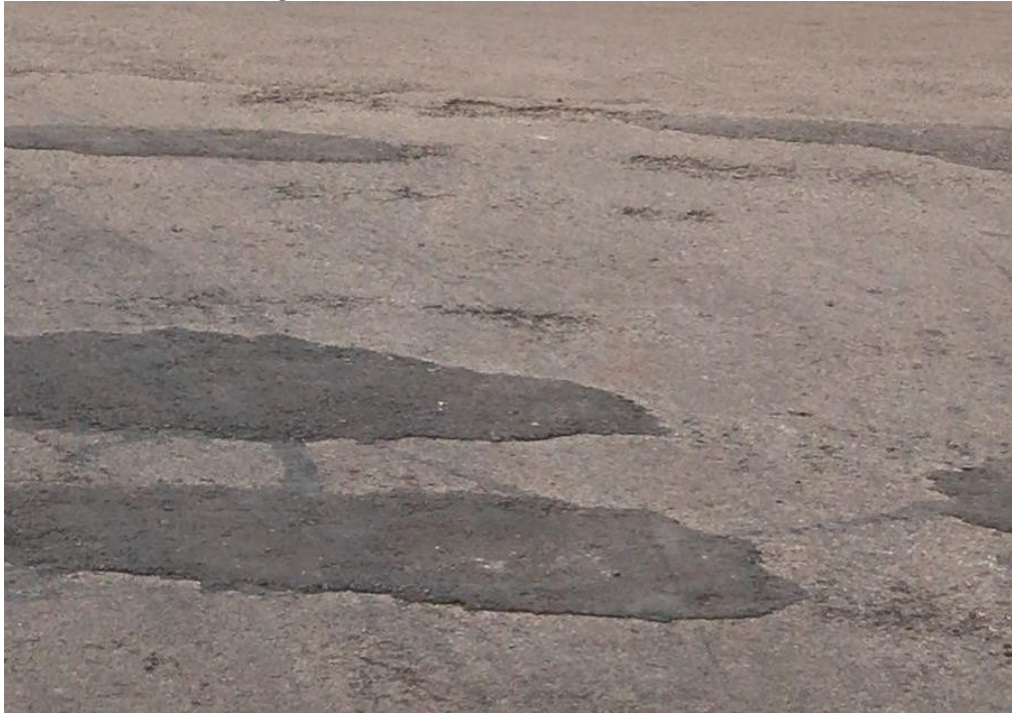
**Figura 15 – Remendos nas vias avaliadas**

Ademais, foram notados e registrados em anotações e levantamento fotográfico, trincas interligadas do tipo “bloco” e “couro de jacaré”, trinca isoladas, afundamento, remendos, panelas ou “buracos” e alguns trechos mais de um defeito no mesmo local, o que caracteriza defeitos combinados.
