**ESTUDO DE CASOS DE PATOLOGIAS ESTRUTURAIS  
OCASIONADAS POR AÇÃO DAS ÁGUAS PLUVIAIS E ATERROS NA  
REGIÃO DE CAMPO MOURÃO, PR.**

TRABALHO DE CONCLUSÃO DE CURSO

CAMPO MOURÃO

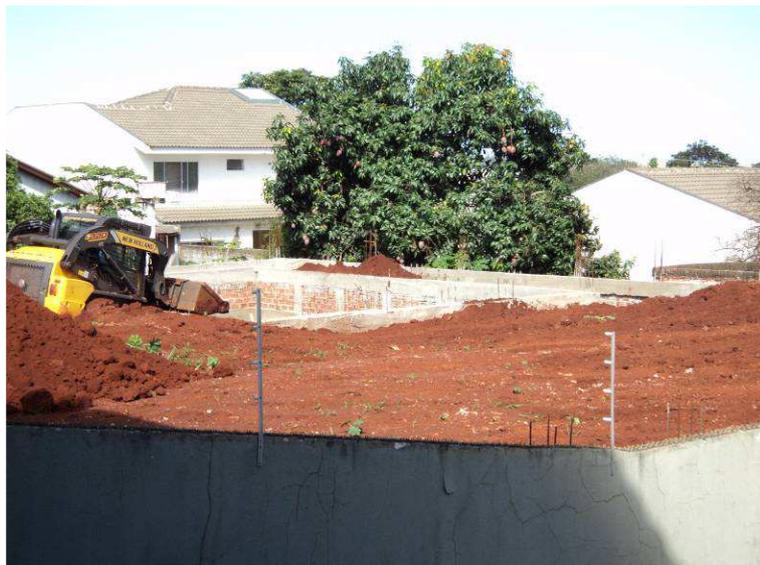
Primeiramente será mostrado as patologias da zona B (Conforme figura 5) onde ocorreram trincas, fissuras e rachaduras geradas pela má execução do aterro, ocasionando a movimentação da casa já existente. Observa-se na fotografia 1 a realização da execução do aterro com altura de 2,36m medidas do lado da construção existente.

Fotografia 1 - Vista da execução do aterro vizinho à obra

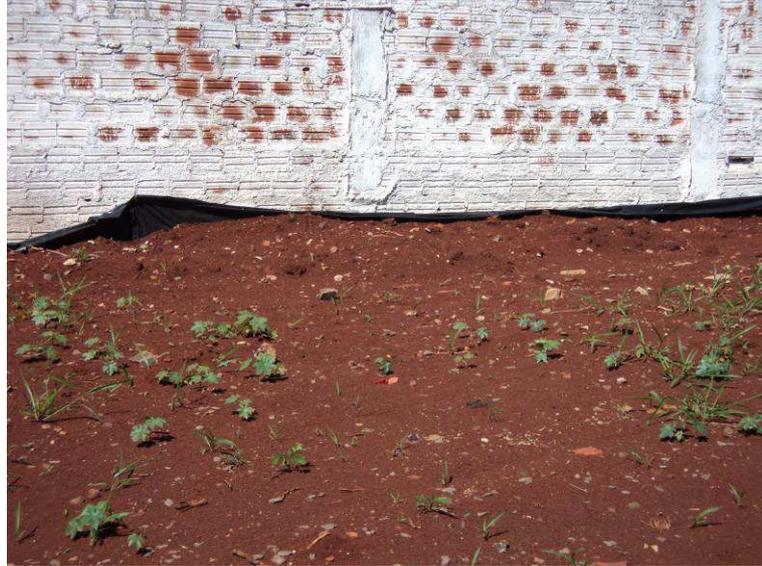
Na fotografia 2 verifica-se que a incorreta impermeabilização realizada entre os muros, o que acarretará diversos problemas a construção vizinha.

**Fotografia 2 - Vista da impermeabilização realizada entre os muros**

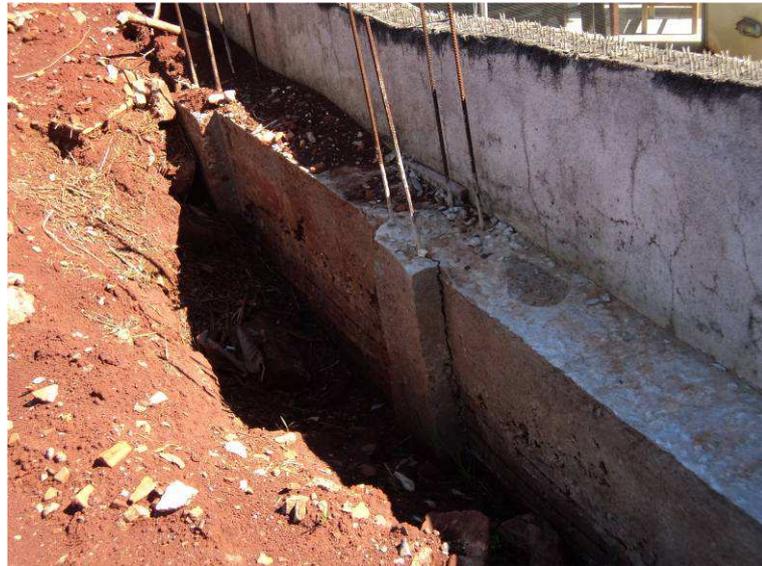
Na fotografia 3 verifica-se a falta da junta de construção/movimentação entre os muros que já apresenta sinais de trincas devido a movimentação causado pelo aterro.

**Fotografia 3 - Vista da falta da junta de movimentação entre os muros e falta de impermeabilização**

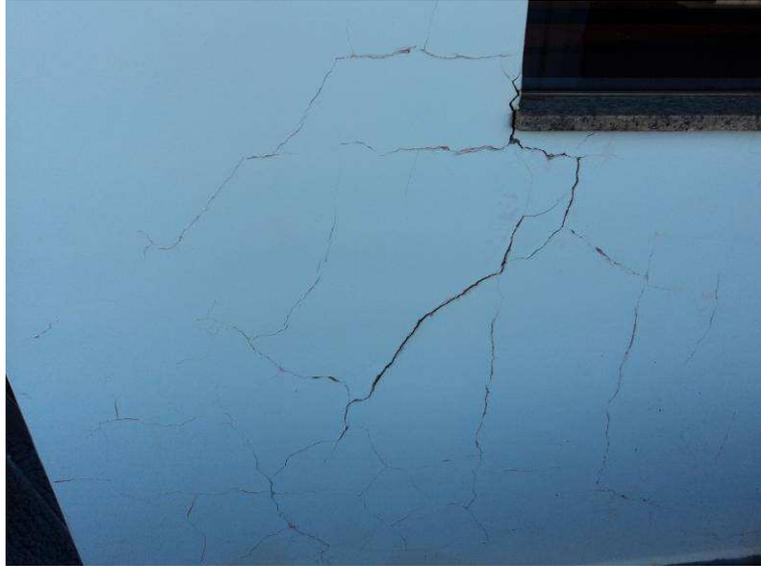
Na fotografia 4 relata-se a existência de inúmeras fissuras nos cantos das janelas, o que nos apontam a ocorrência de recalque de fundação nas áreas de divisa, ocasionadas pelo peso e movimentação do aterro. Janela não abre e fecha inteiramente

**Fotografia 4 – Problemas de fissuras aparente nos cantos das janelas**

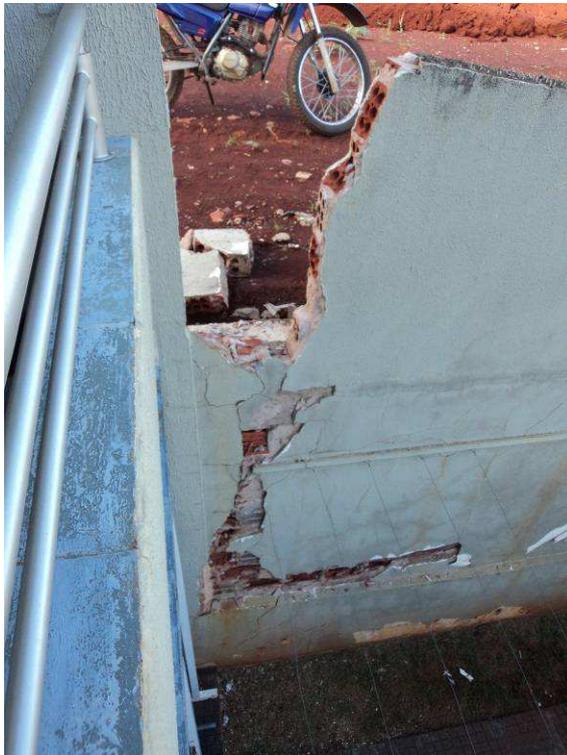
Na fotografia 5 observamos parte da queda do muro de divisa ocasionado pela movimentação do aterro vizinho.

**Fotografia 5 – Parte do muro desabou devida à movimentação de terra**

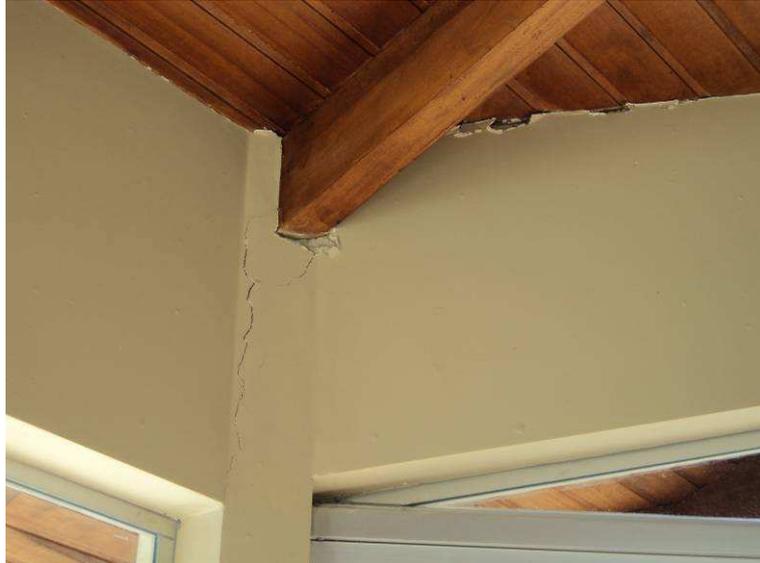
sendo aterrado. São mais sinais de que a residência vizinha ao aterro executado esta sofrendo movimentações que estão afetando sua estrutura.

**Fotografia 6 – Vista da estrutura da cobertura mostrando fissuras por movimentação da estrutura.**

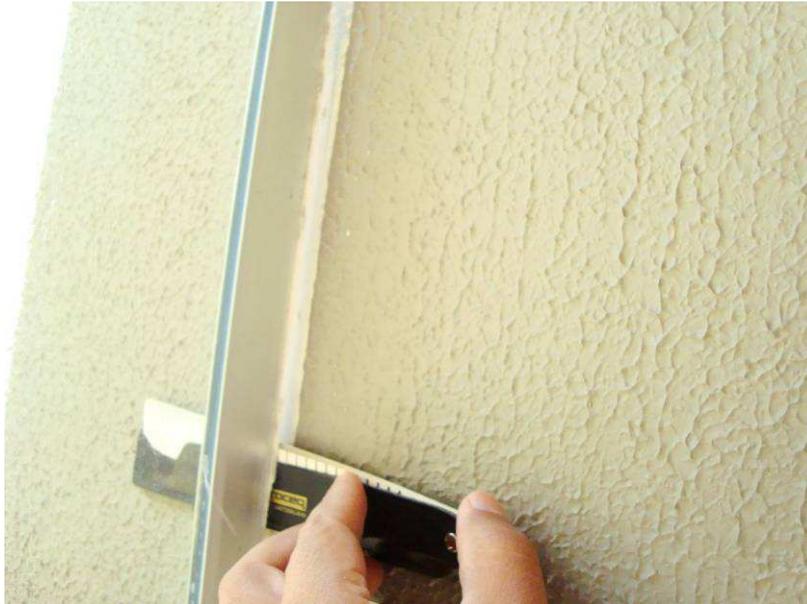
Relata-se na fotografia 8, a abertura do marco da esquadria dos vidros situados na edícula da residência, dificultando a abertura de portas e janelas em 2 cm.

**Fotografia 8 – Abertura dos encaixes do vidro**

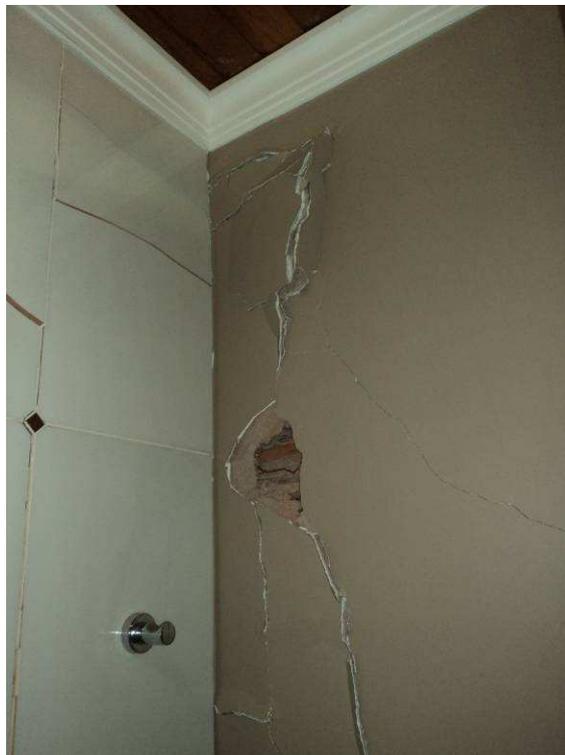
A fotografia 9 mostra a grande quantidade de trincas nas paredes do banheiro da edícula, danificando os pisos e azulejos.

**Fotografia 9 – Aparecimento de trincas no azulejo do banheiro**

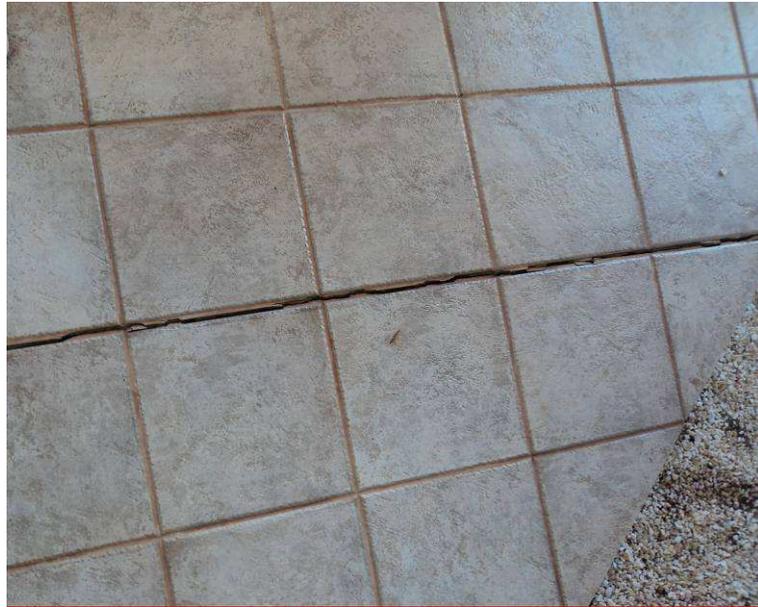
A fotografia 10 relata as aberturas encontradas no contra piso da residência, ocasionado pela movimentação da estrutura. Essas aberturas tendem a piorar com a infiltração de água nesse local.

**Fotografia10 – Rachaduras ao longo do contrapiso**

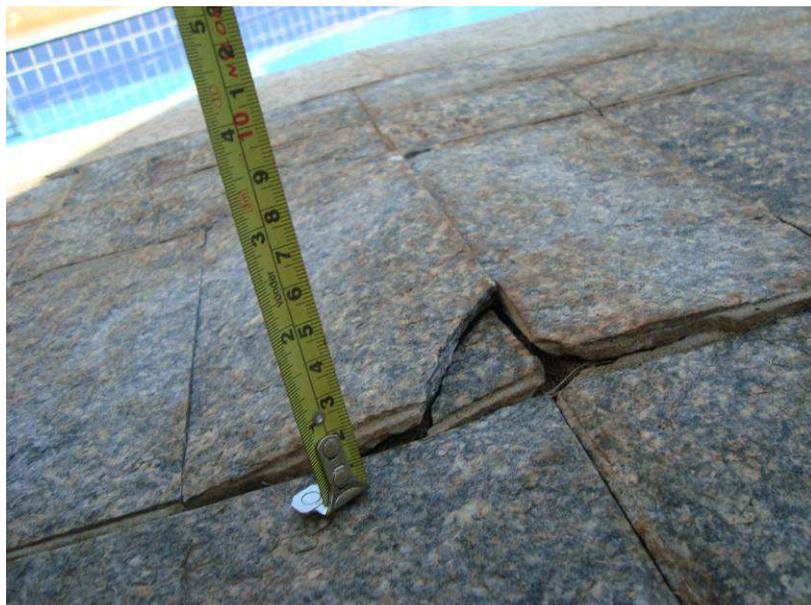
Observa-se pela fotografia a seguir o deslocamento vertical do piso, localizado na parte da edícula. Pode-se verificar a ocorrência de movimentações no muro que estão gerando patologias em grande parte da residência.

**Fotografia11 – Deslocamento vertical do contrapiso**

- 1) Impermeabilizar o muro de arrimo executado.
- 2) Fazer uma verificação do sistema hidrossanitário, para saber se tem encanamentos com fissuras provocando maiores danos estruturais.
- 3) Verificar se existe danos estruturais (vigas, pilares e lajes) para fazer o reforço(não é parte do trabalho)
- 4) Reparar as paredes de alvenaria usando grampos de ferro ou telas soldadas.
- 5) Reparar o forro de gesso.

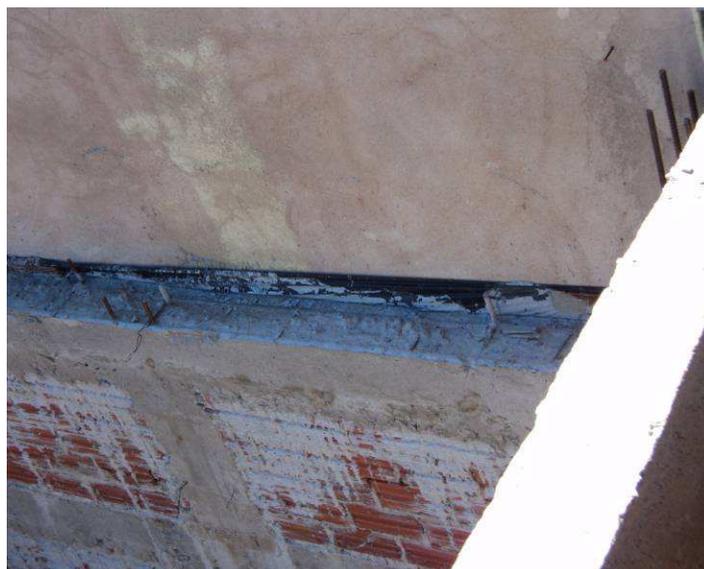
A fotografia 12, apresenta a incorreta impermeabilização do muro de divisa. Apesar desta ter sido realizada com um material apropriado, é indicado que realize a impermeabilização em ambas faces do muro.

**Fotografia 12 – Verifica-se a impermeabilização incorreta entre os muros, e a falta da junta de movimentação.**

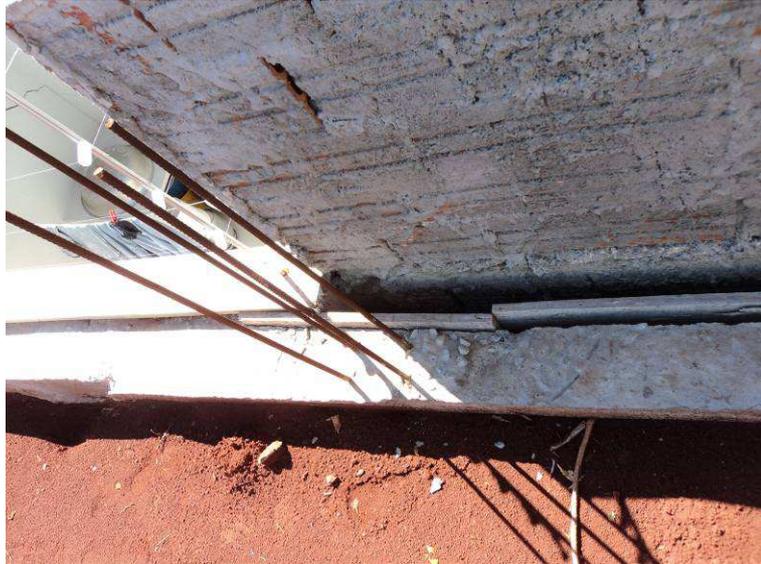
Observa-se, na fotografia 13, a presença da junta de movimentação apenas em parte do muro de divisa.

**Fotografia 13 – Vista de apenas parte do muro com junta de movimentação**

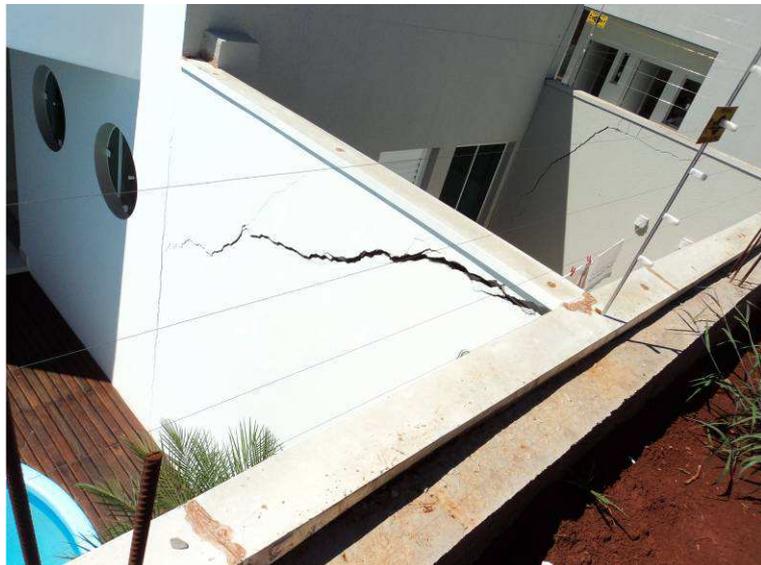
Na fotografia 14, verifica-se rachaduras causadas pelo aterro, que se movimentou afetando a fundação da casa existente. Nota-se a proporção elevada nessa face do muro devido à falta da junta de movimentação, fazendo com que o muro se mova com uma intensidade maior.

**Fotografia 14 – Rachaduras ocasionadas pela movimentação do muro obra**

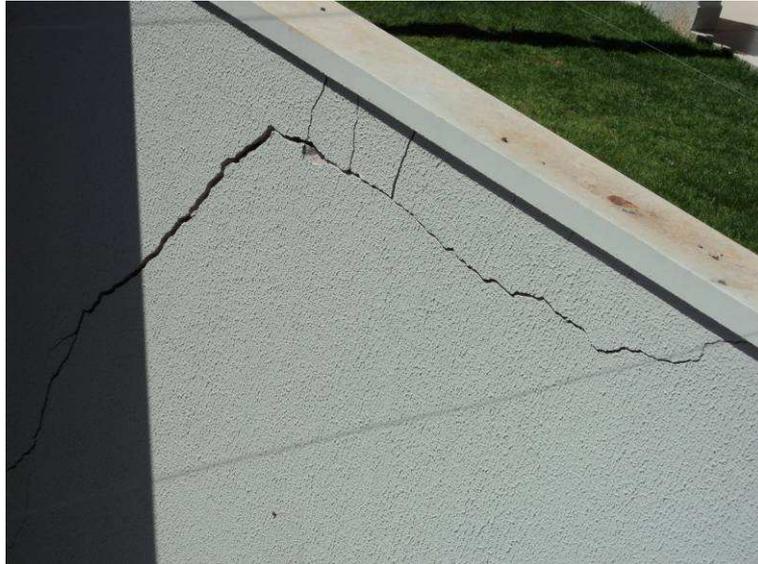
Observa-se, na fotografia 15, que no outro muro da mesma residência o problema de trincas também aconteceu, porém em uma intensidade menor do que a outra, pois é o lado onde foi deixada a junta de movimentação.

**Fotografia 15– trincas no muro da residência**

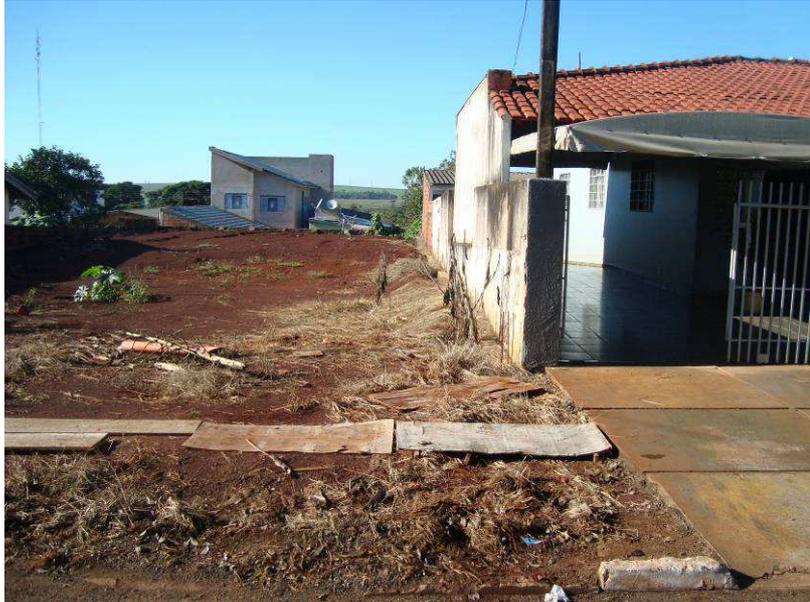
Na fotografia 16, observa-se o terreno aterrado, e ao lado a residência que sofreu as patologias ao qual foram analisadas.

**Fotografia 16 – Vista do aterro ao lado da residência danificada**

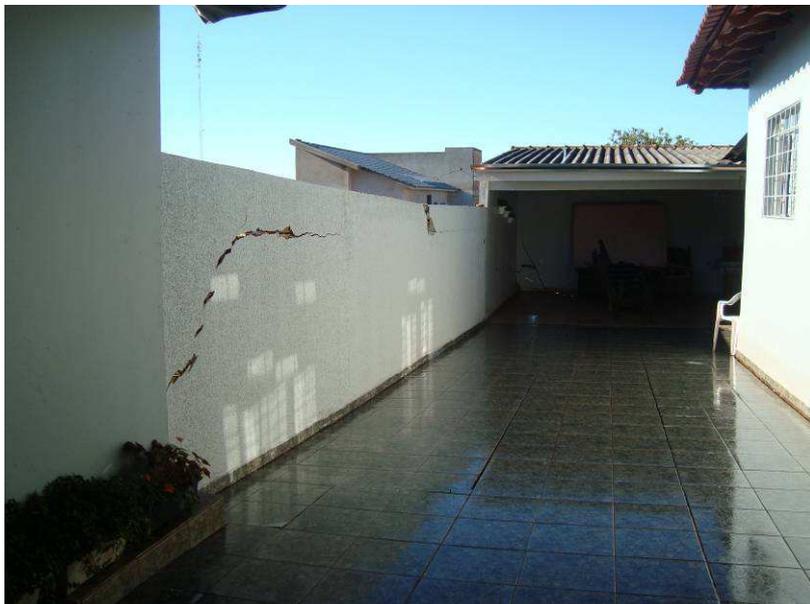
Na fotografia 17 podem-se observar as patologias da zona B(conforme figura 6). Nota-se a existência de rachaduras no muro de divisa e no piso, podendo causar desmoronamento do mesmo e assim colocando em risco os moradores do lote 03.

**Fotografia 17 – Trincas no muro de divisa e no piso**

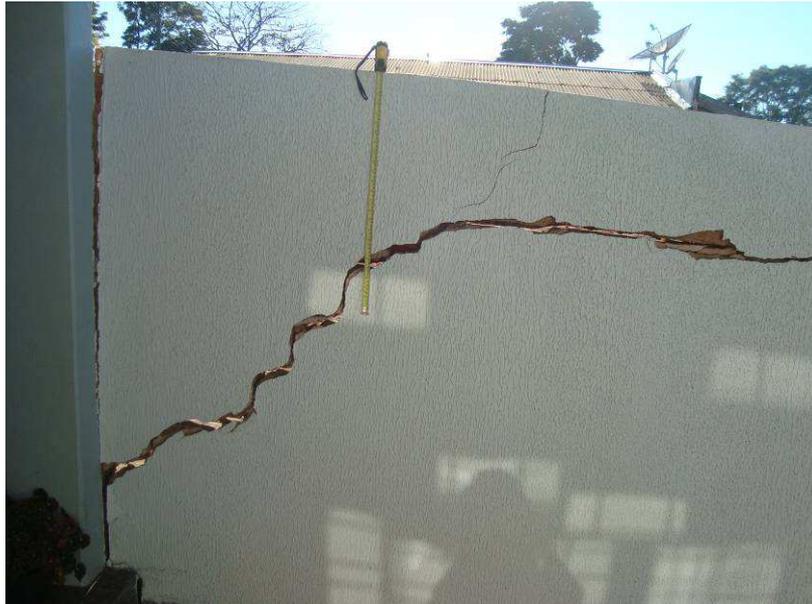
**Fotografia 18 – Muro de divisa com perigo de desmoronamento**

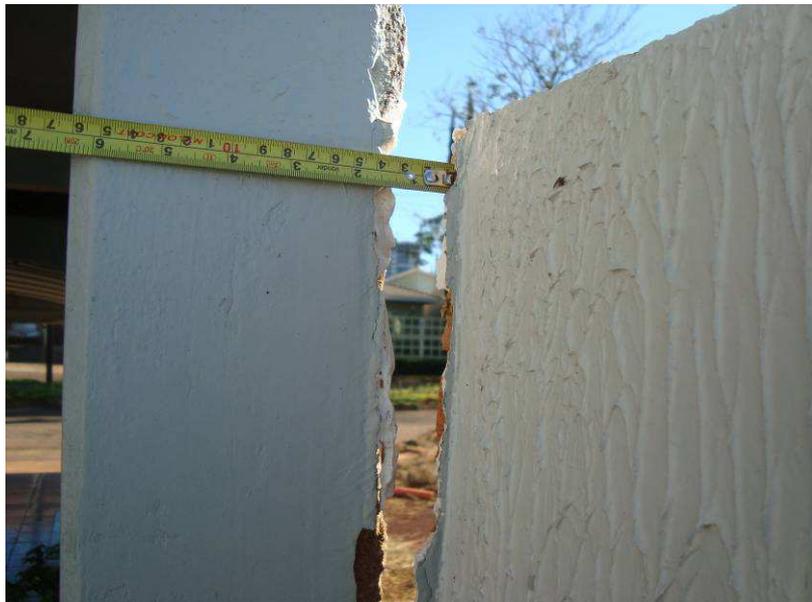
Na figura 19, observa-se o perigo de desmoronamento do muro com um deslocamento na horizontal de aproximadamente 3,5cm.

**Fotografia 19 – Deslocamento horizontal em 3,5 cm do muro de divisa**

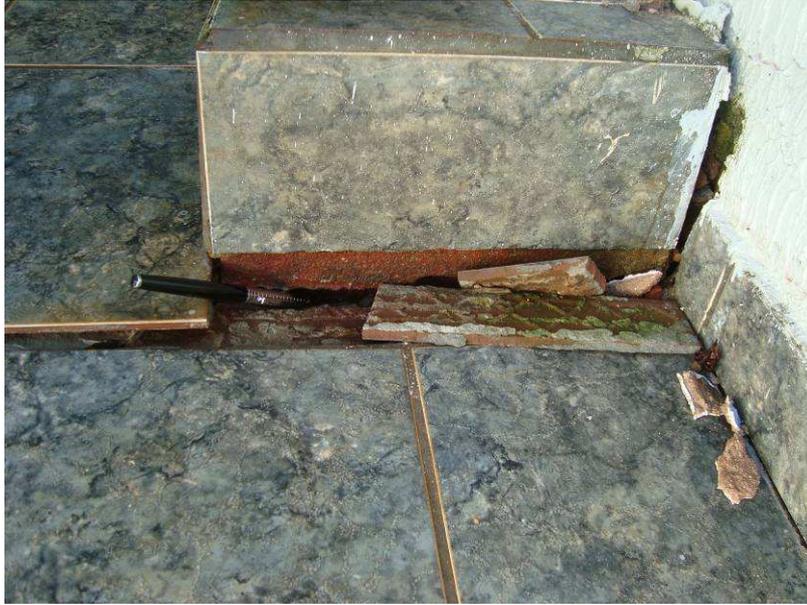
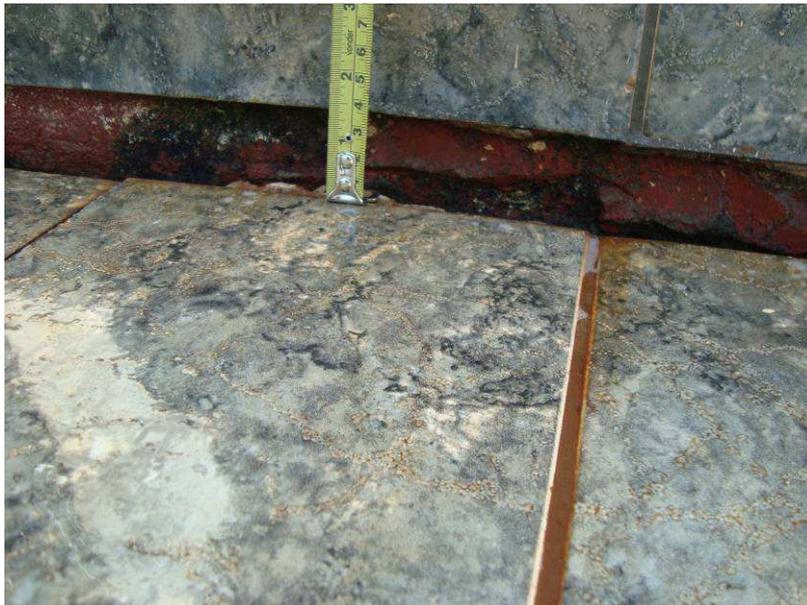
As fotografias 20 e 21 referem-se à situação grave do contrapiso do pátio da edificação. Apareceram trincas em grande parte do contra piso que agravou-se com a infiltração das águas pluviais, enfraquecendo a base e assim provocando recalques e aberturas maiores das rachaduras no piso e contrapiso.

**Fotografia 20 – Contrapiso danificado por infiltrações de água**

**Fotografia 21 – Deslocamento vertical do piso e contrapiso devido ao aterro e agravando-se com a infiltração de água pluvial.**

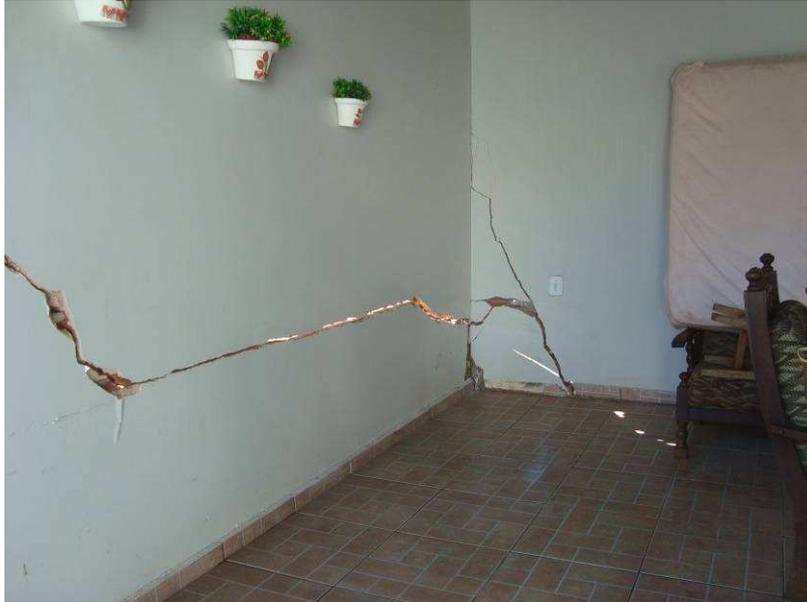
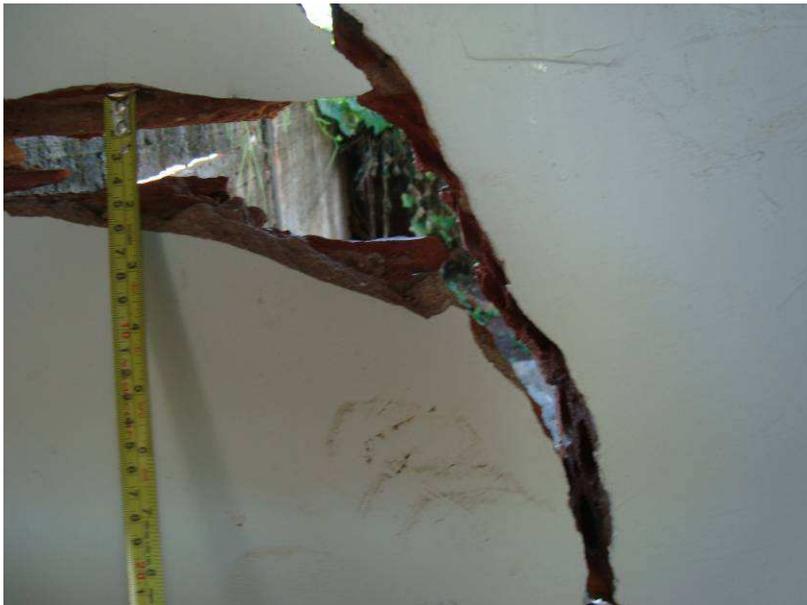
As fotografias 22 e 23 relatam as trincas localizadas na edícula da residência, zona A. Esse formato de fissura é ocasionado por recalque de fundação, onde a sustentação do pilar do canto sofreu um pequeno recalque (THOMAZ, 1989).

**Fotografia 22 – Edícula com estrutura danificada**

**Fotografia 23 – Rachaduras da edícula**

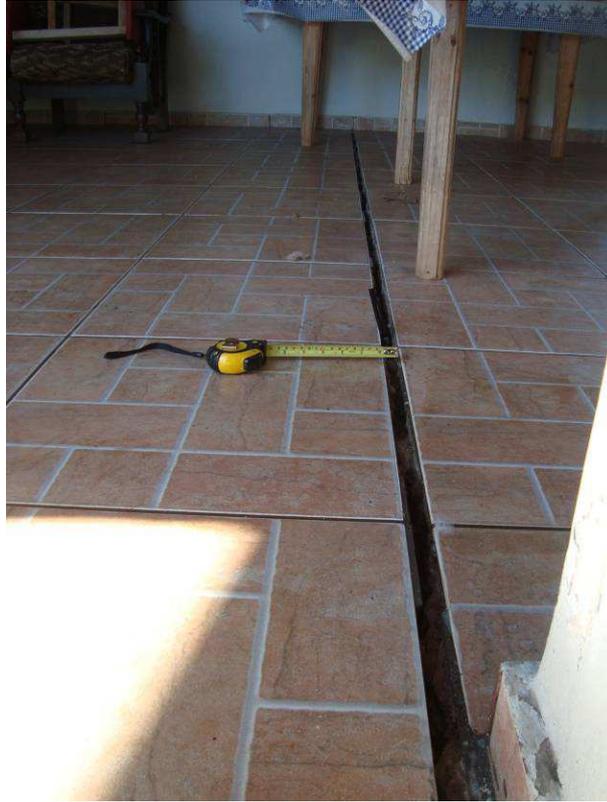
Notam-se pela fotografia 24 as trincas em toda a extensão do contrapiso da edícula, o que com a infiltração de água agrava o problema.

**Fotografia 24 – Trinca em toda a extensão do contra-piso da edícula**

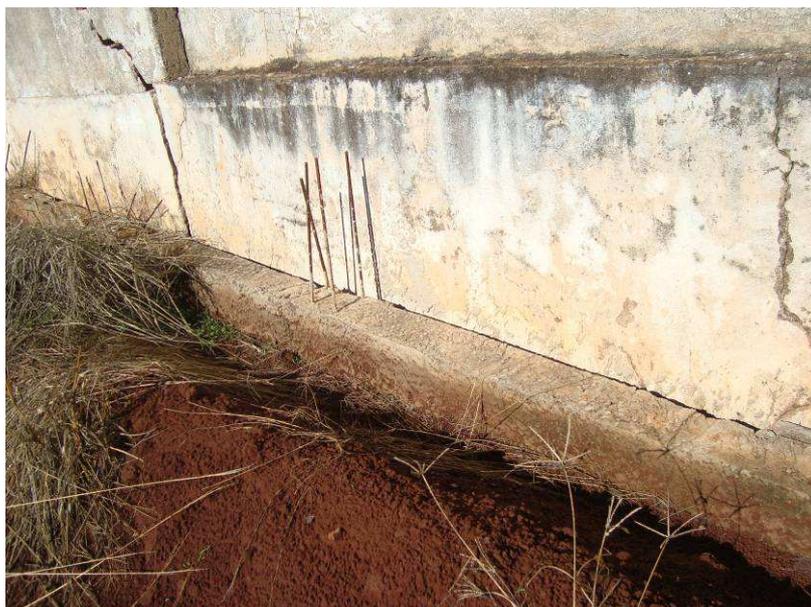
A fotografia 25 mostra os danos causados à estrutura do muro de arrimo, localizado na divisa com o aterro. Dano esses que ocasionou o comprometimento dessa estrutura, levando ao mal desempenho a que este é destinado.

**Fotografia 25 – Estrutura danificada entre o muro de arrimo e aterro na divisa entre os lotes, existência de junta de dilatação**

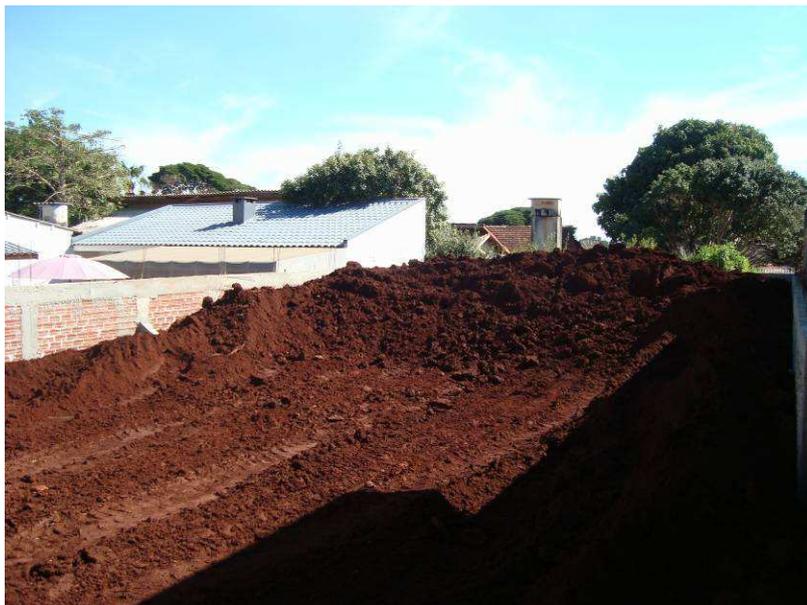
Pode-se observar na fotografia 26, a extensão do aterro e a altura de aproximadamente 2m que ele está sendo realizado.

**Fotografia 26 – Vista do aterro ao lado da residência (LADO ESQUERDO) danificada**

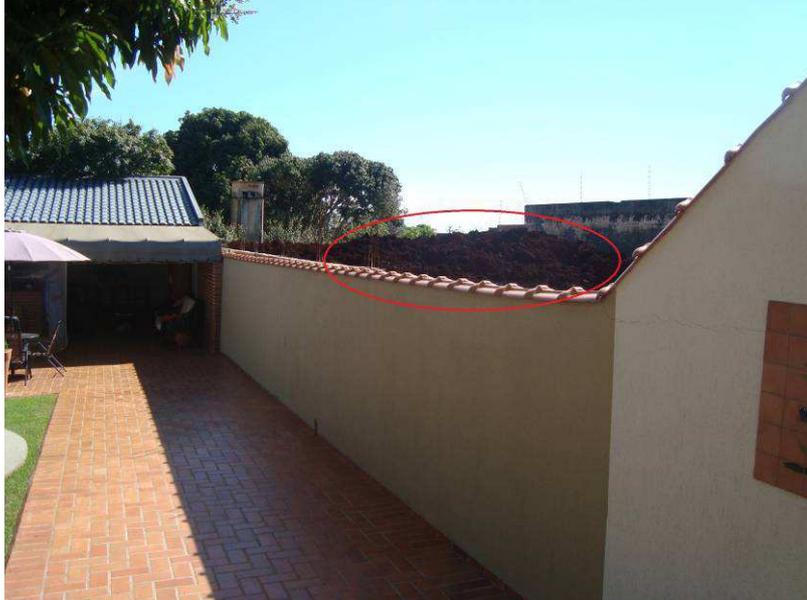
Na fotografia 27, nota-se a altura que o aterro está sendo executado ao lado da residência existente afetada.

**Fotografia 27 - Vista da altura de terra na obra vizinha**  
**Fonte: Autoria própria.**

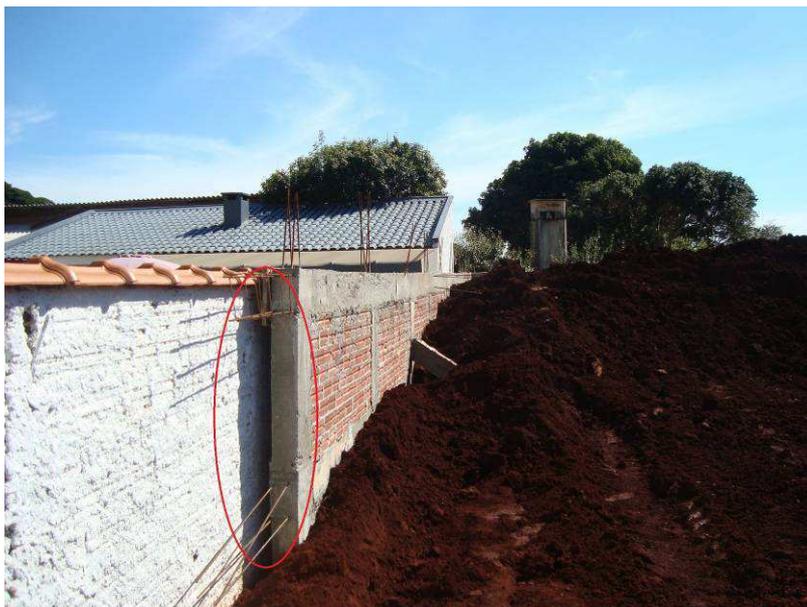
Na fotografia 28, nota-se a execução do aterro sem o término da construção do muro o que acarretará em mais problemas a construção, pois esse muro não terá a estabilidade suficiente para suportar o peso a ele atribuído.

**Fotografia 28 – muro sem continuidade**

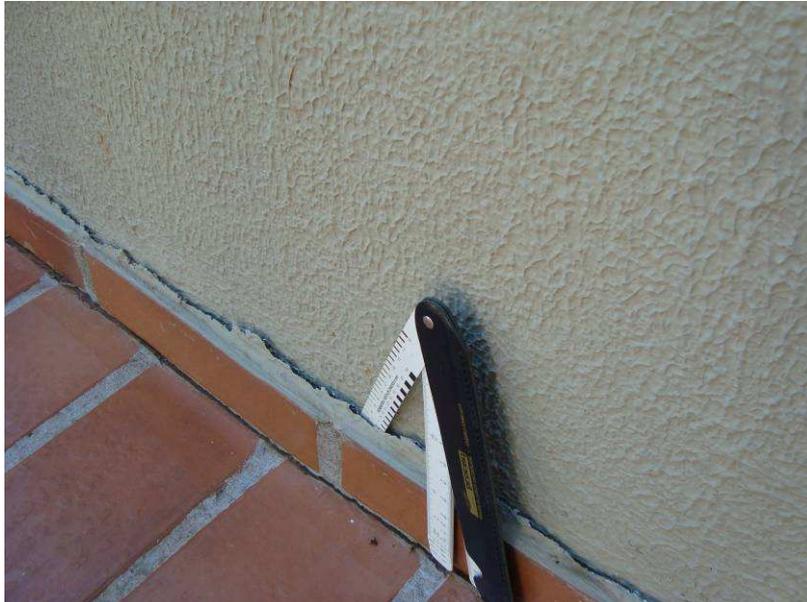
Na fotografia 29, observam-se os sinais de movimentação no muro que gerou no deslocamento do muro da divisa.

**Fotografia 29 – Deslocamento do muro de divisa com aterro**

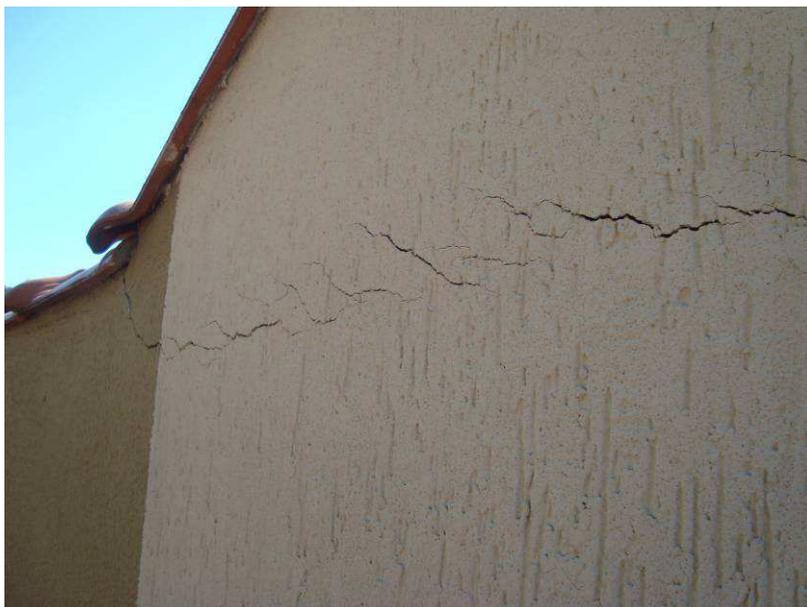
A fotografia 30 apresenta a existência de fissuras ao longo do muro de divisa, onde ocorre a movimentação de terra do aterro, pressionando assim o muro já existente.

**Fotografia 30 – Fissuras no muro de divisa**

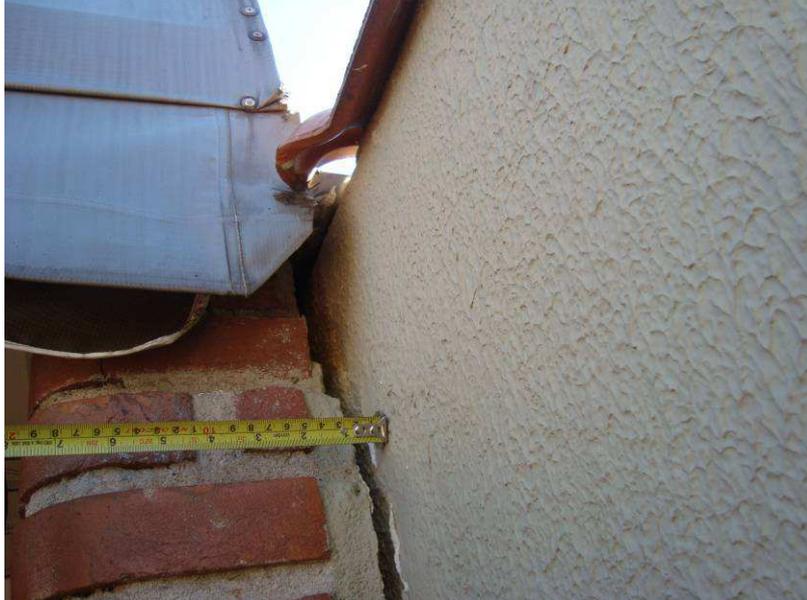
Observa-se na fotografia 31, o deslocamento horizontal da parede da edícula em aproximadamente 2,5cm. Esses são sinais de movimentação no muro gerado pelo empuxo, causado devido ao peso de terra.

**Fotografia 31 – Deslocamento horizontal de parte da edícula**

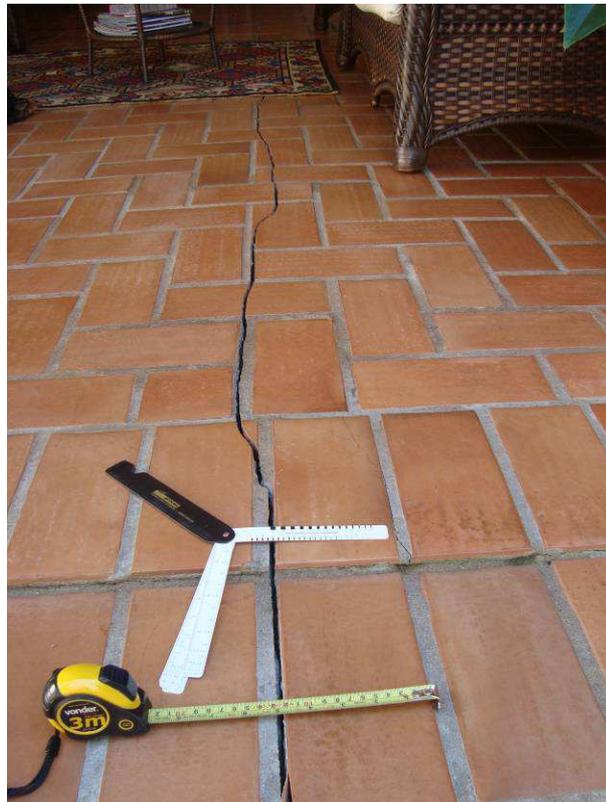
A fotografia 32, mostra o aparecimento de fissuras ao longo do contrapiso da residência. Por ser uma área descoberta, sofre com a infiltração das águas pluviais, o que agrava o problema.

**Fotografia 32 – Fissuras ao longo do contrapiso**

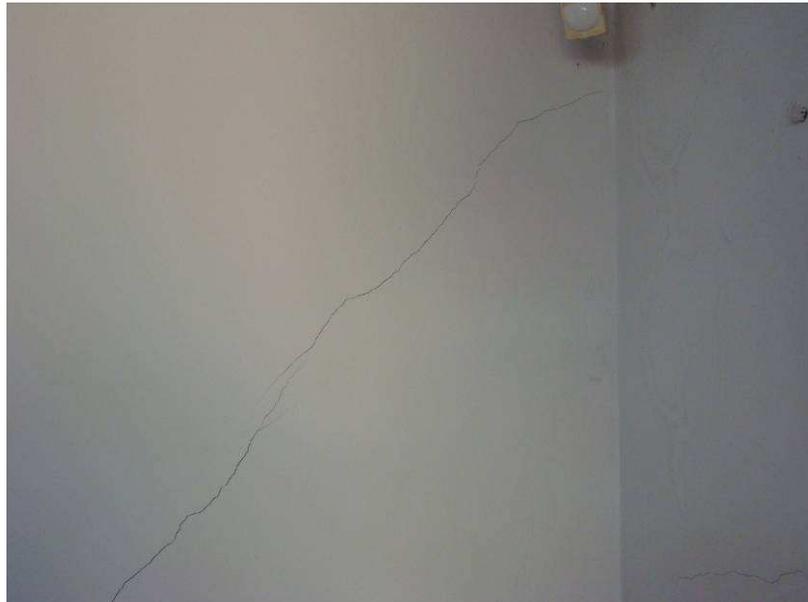
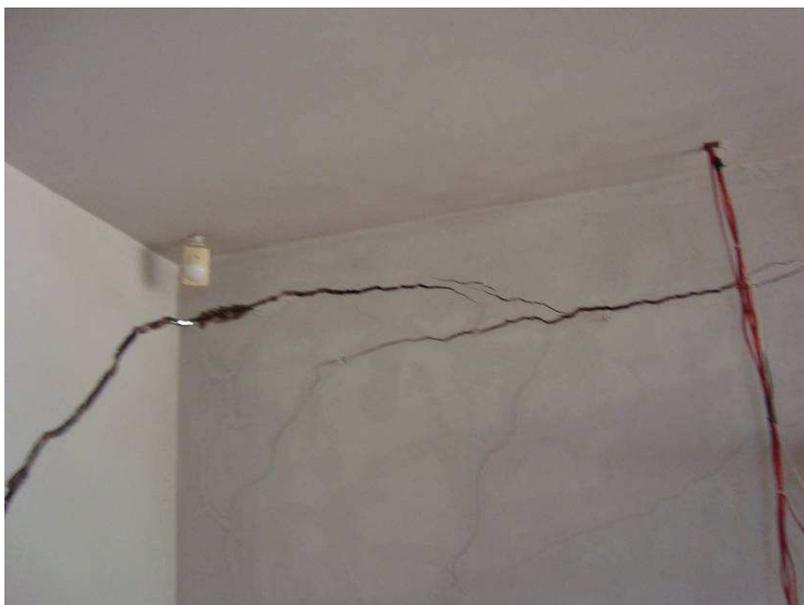
Nas figuras 33 e 34, notam-se as rachaduras de forma contínua nas duas paredes da edificação, deixando em evidencia a falta de pilar nessa região. As duas fotografias mostram o mesmo ponto da edificação, porém a fotografia 34 tirada trinta dias após a fotografia 33. Nota-se que por ter sido um período chuvoso o processo foi acelerado, agravando rapidamente o problema.

**Fotografia 33 – Fissuras na parede da edícula**

**Fotografia 34 – Rachaduras na parede da edícula após 30 dias do aterro**

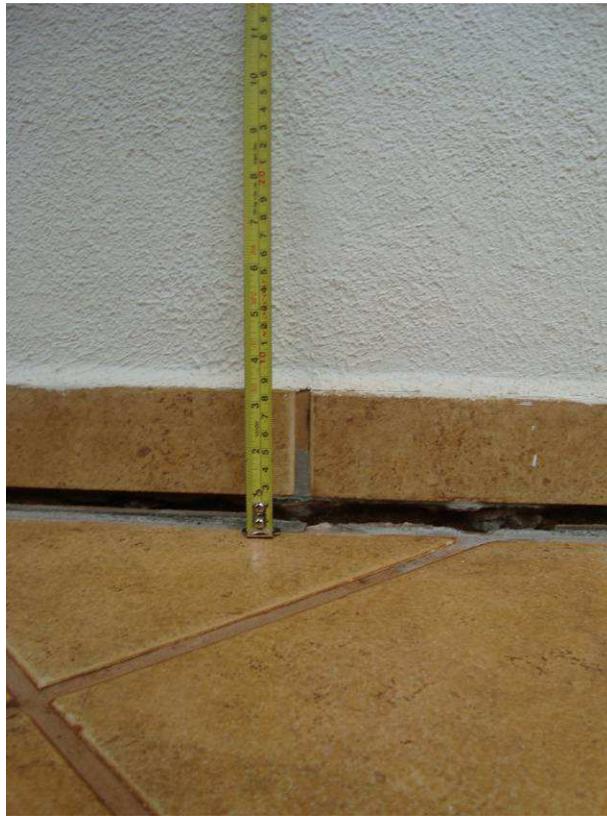
A fotografia 35, mostra o deslocamento vertical do contrapiso em aproximadamente 2cm.

**Fotografia 35 – deslocamento vertical do contra-Piso**

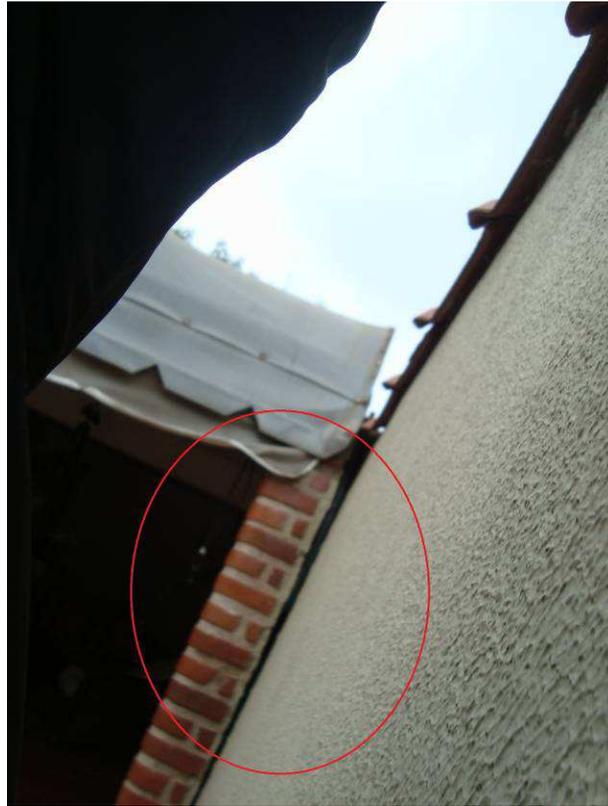
Verifica-se pela fotografia 36, a movimentação do muro que resultou no deslocamento do mesmo em aproximadamente 3,0cm.

Fotografia 36 – Deslocamento da parede

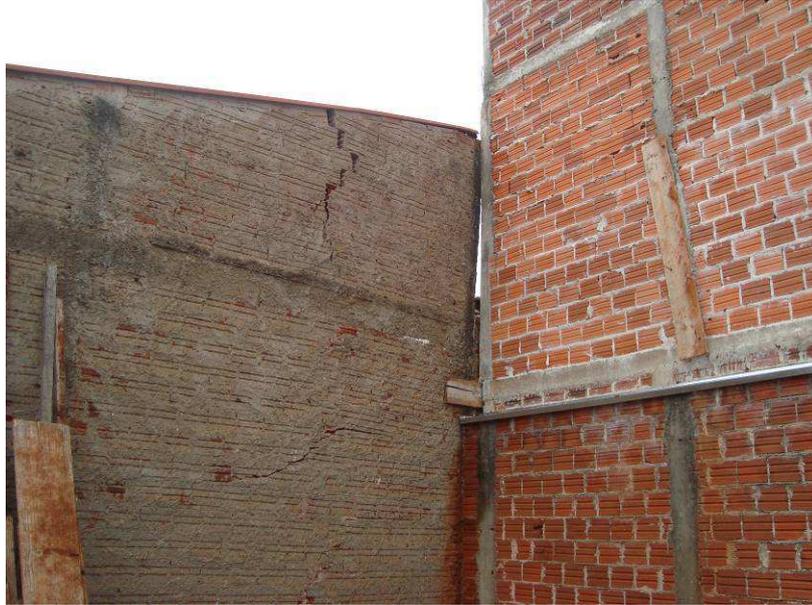
Observa-se na figura 37 a parte externa da residência com os danos causados devido ao aterro vizinho. Verifica-se o tombamento da estrutura pelos danos à fundação da residência já existente.

**Fotografia 37 – Tombamento da estrutura causado pelo enfraquecimento da fundação**

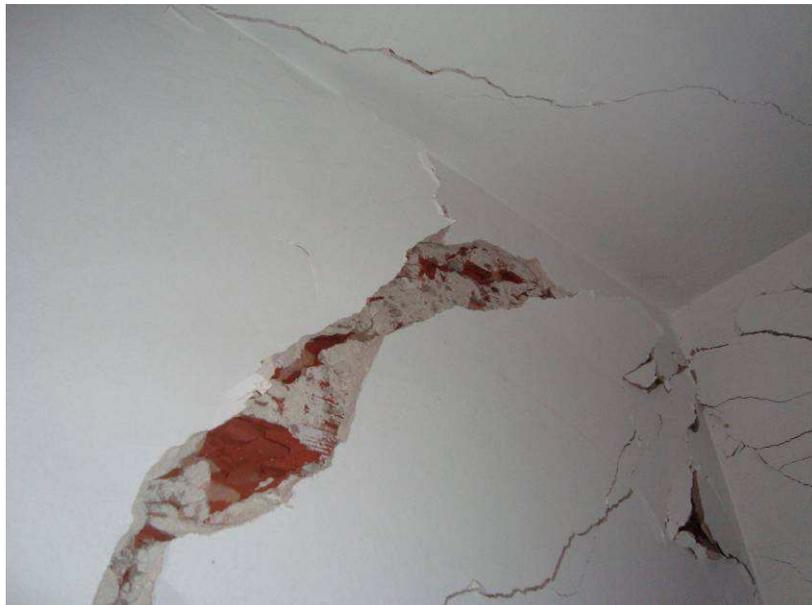
A fotografia 38, refere-se aos danos no banheiro que foram causados devido a infiltração de água pluvial no local, gerando o descascamento da pintura.

**Fotografia 38 – Descascamento da parede por infiltração de água pluvial**

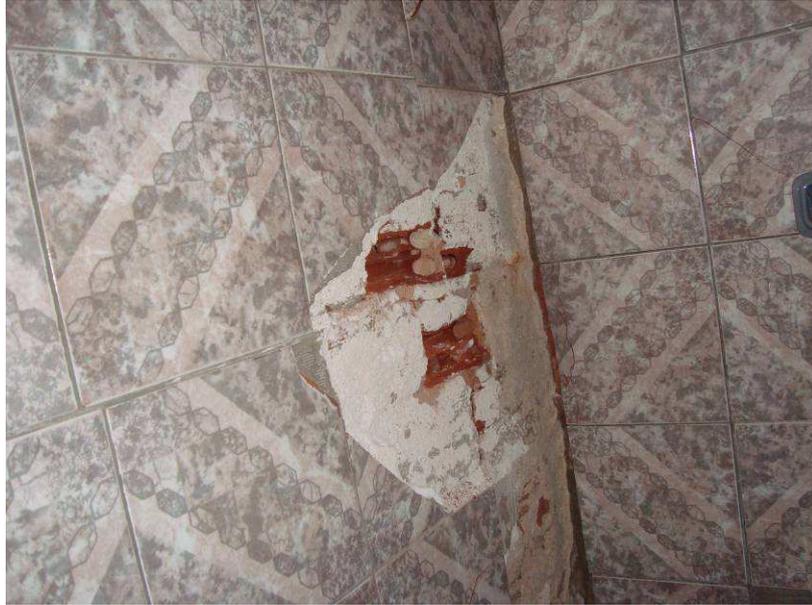
**Fotografia 39 – Descolamento dos azulejos pela infiltração de água**

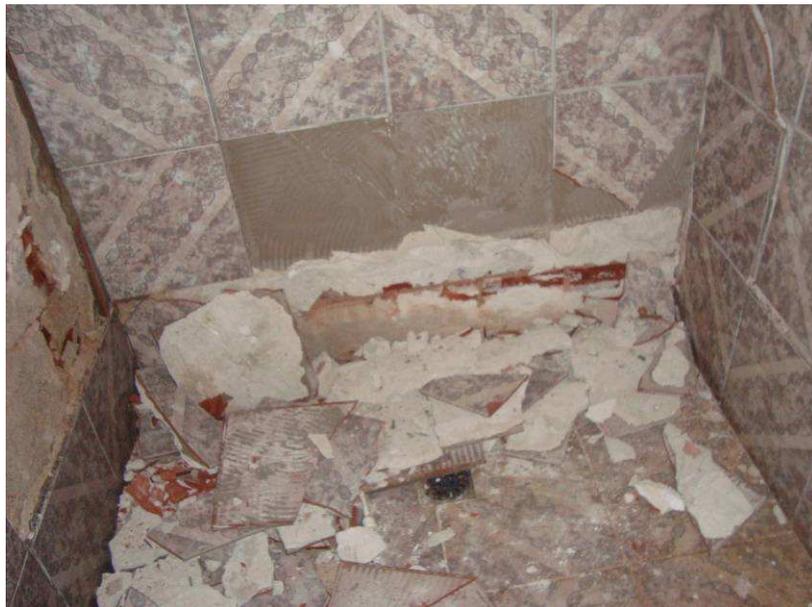
**Fotografia 40 – Descolamento dos pisos e azulejos pela infiltração de água**

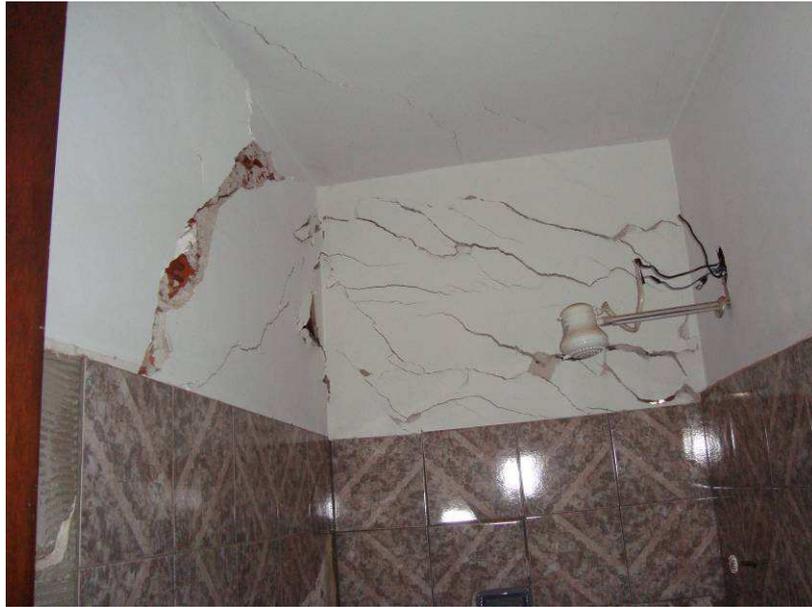
**Fotografia 41 – Rachaduras em todo o banheiro**

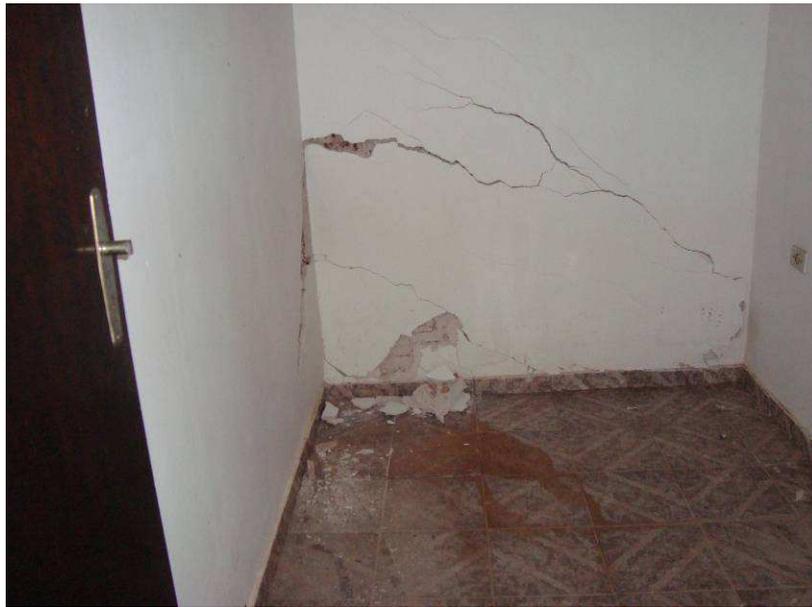
**Fotografia 42 – rachadura na despensa**

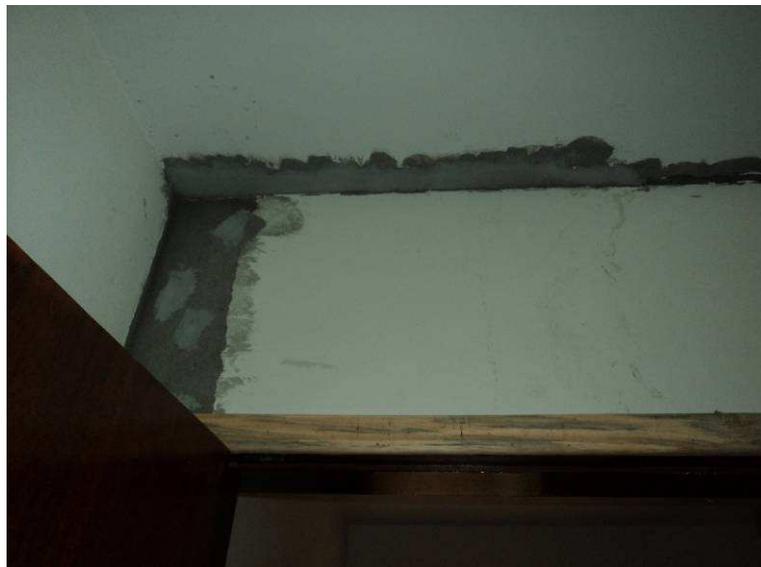
**Fotografia 45 – Parte da estrutura que se separou**

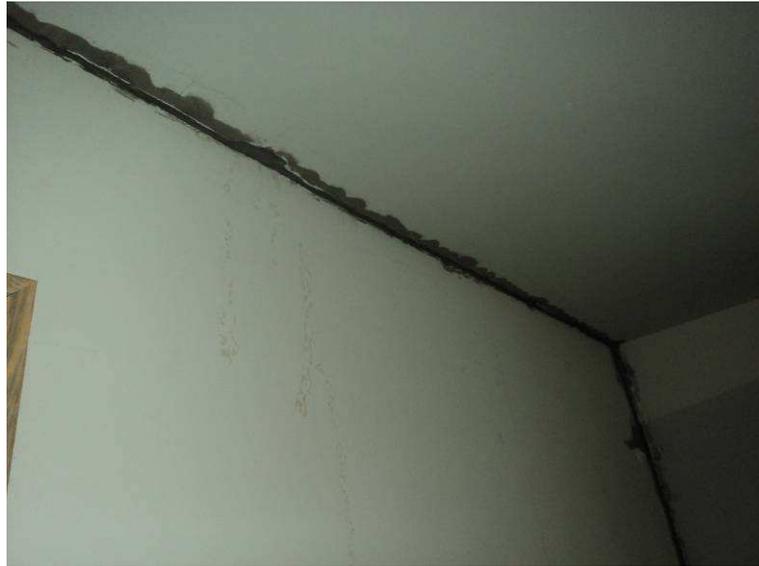
**Fotografia 46 – Vista da divisa da antiga área existente com a construção nova que teve uma mov. Horizontal em 2 cm.**
