**ESTUDO DE CASOS DE PATOLOGIAS ESTRUTURAIS  
OCASIONADAS POR AÇÃO DAS ÁGUAS PLUVIAIS E ATERROS NA  
REGIÃO DE CAMPO MOURÃO, PR.**

TRABALHO DE CONCLUSÃO DE CURSO

CAMPO MOURÃO

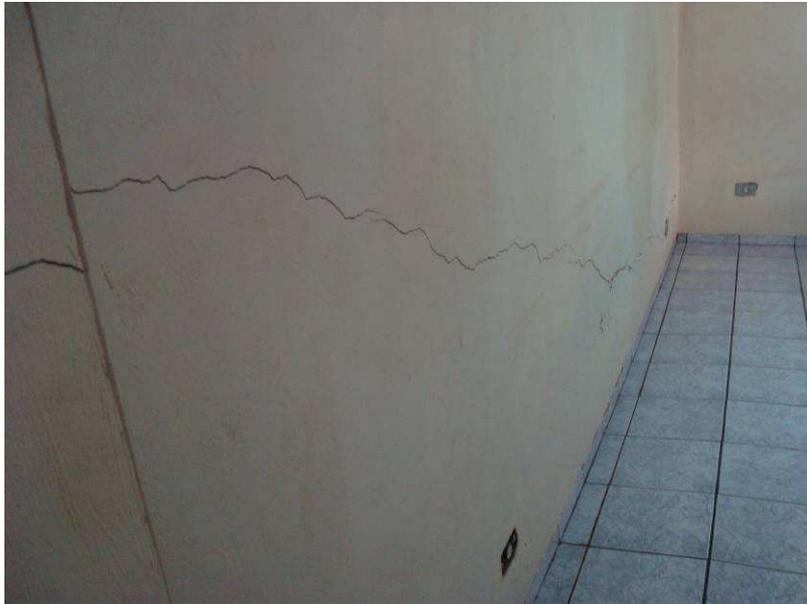
**Fotografia 49 – Trincas e fissuras na parede de divisa**

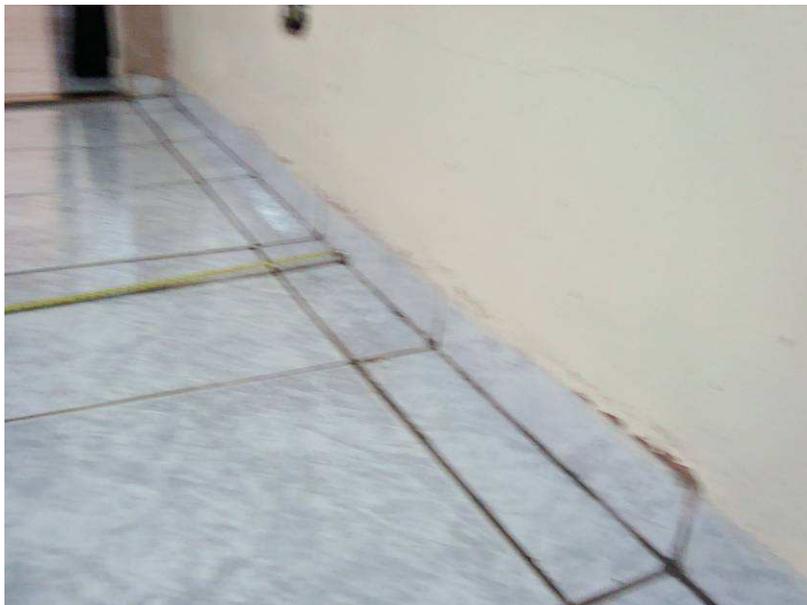
**Fotografia 50 – Piso desnivelado em 1cm após o recalque**

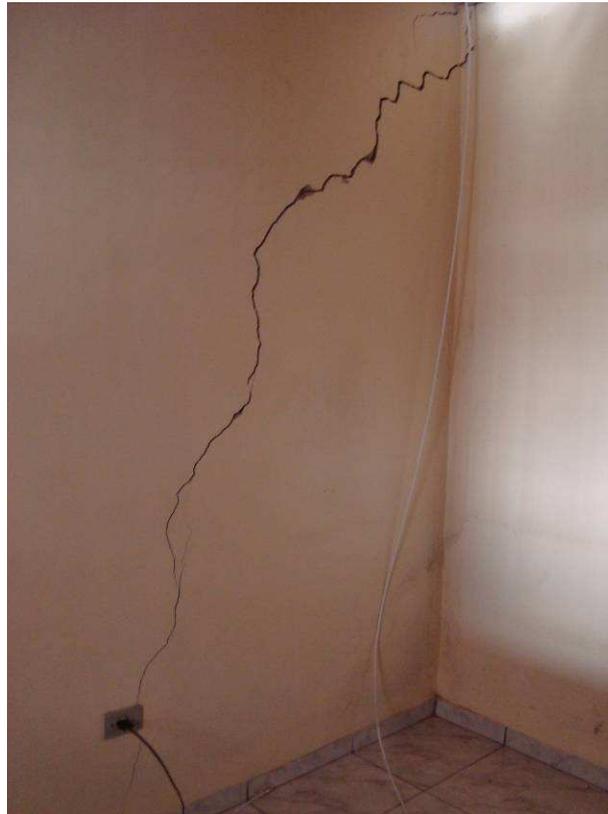
**Fotografia 51 – Rachaduras ao longo da parede**
