**ANÁLISE DE PATOLOGIAS EM ESTRUTURAS DE UNIDADES  
BÁSICAS DE SAÚDE DA CIDADE DE CURITIBA**

**TRABALHO DE CONCLUSÃO DE CURSO**

**CURITIBA  
2017**

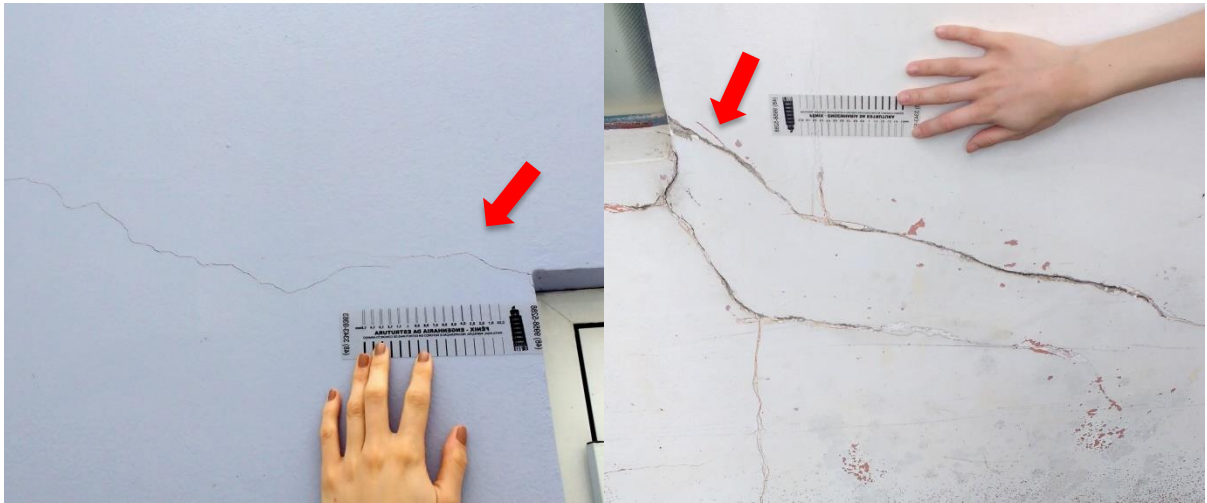
**Figura 20 - Fissuração por ausência de verga e contra-verga**  
**Fonte: Autoras.**

Na Figura 20 são mostrados dois exemplos de fissuração por ausência de verga e contra-verga, um representando o risco Mínimo e outro o risco Regular.

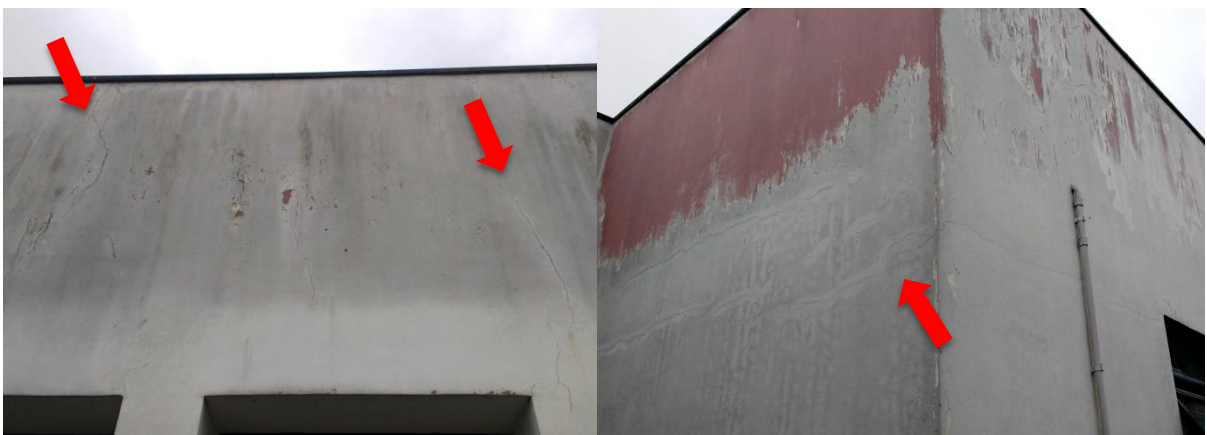
**Figura 21 - Fissuração por variação térmica**  
**Fonte: Autoras.**

Na Figura 21 podem ser observados dois exemplos de fissuração por variação térmica representando o risco Mínimo.

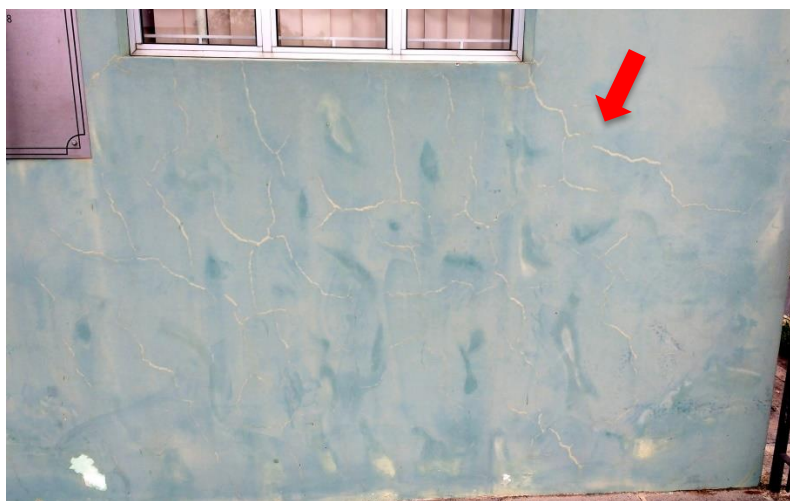
**Figura 22 - Fissuração por retração da argamassa de revestimento**  
Fonte: Autoras.

Na Figura 22 é exposto um exemplo de fissuração por retração da argamassa de revestimento, representando o risco Mínimo.

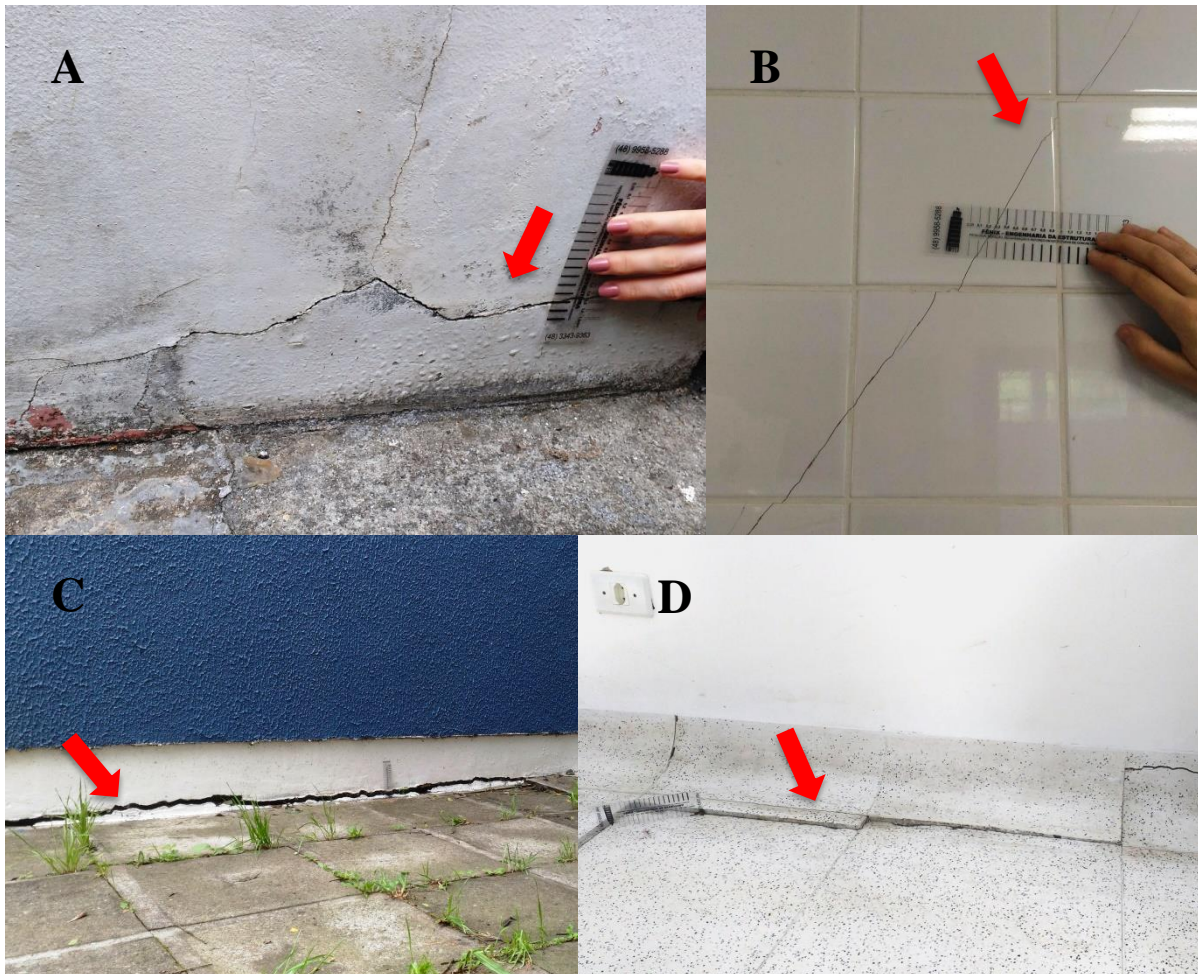
Na Figura 23 podem ser observados alguns exemplos de fissuração por recalque de fundação, abrangendo os riscos Mínimo, Regular e Crítico.

**Figura 23 – Fissuração por recalque de fundação: (A) fissura paralela ao rodapé, (B) fissura em 45°, (C) fissura paralela ao rodapé e (D) desnivelamento do piso**  
**Fonte: Autoras.**

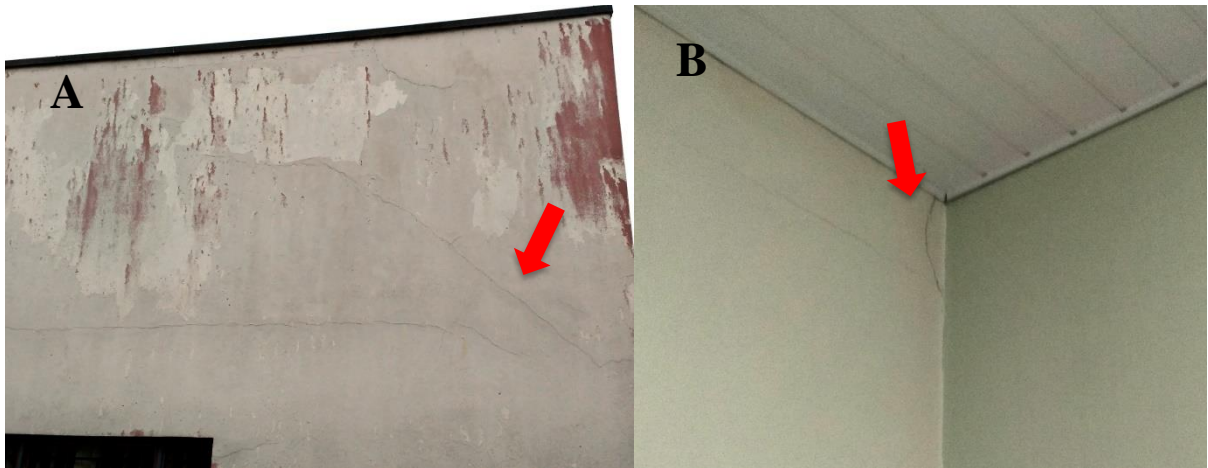
Na Figura 24 foram exemplificados dois casos de fissuração por esforço cisalhante, uma pertencente à categoria Regular e a outra à classe Crítica.

**Figura 24 - Fissuração por esforços solicitantes excessivos: (A) fissuras de cisalhamento na platibanda e (B) fissura na viga causada por sobrecarga**  
**Fonte: Autoras.**

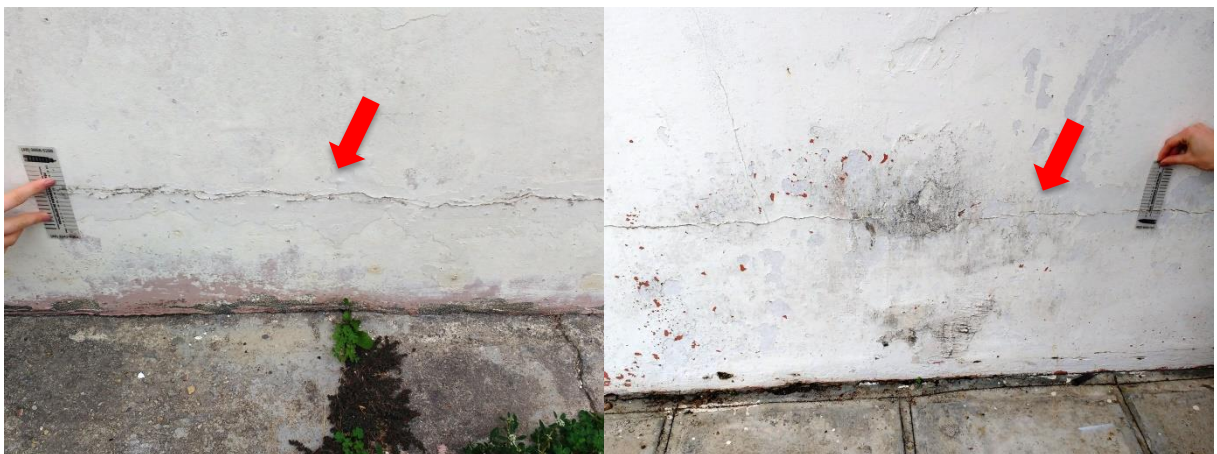
**Figura 25 - Fissuração por umidade**  
**Fonte: Autoras.**

Na Figura 25 demonstrada a seguir, são exemplificados dois casos de fissuras de risco Mínimo por excesso de umidade.

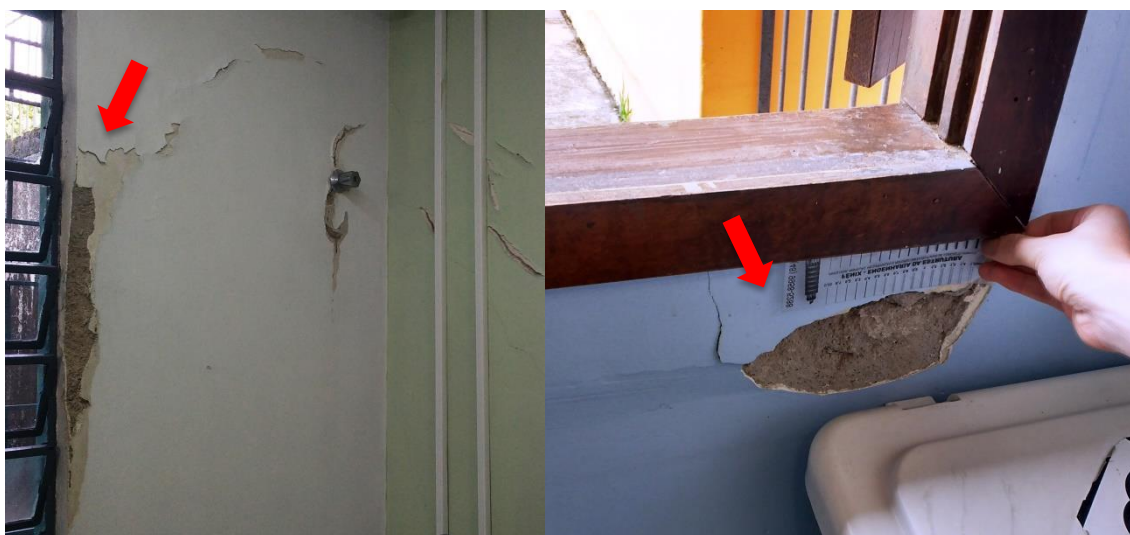
**Figura 26 - Desagregação por falha construtiva**  
**Fonte: Autoras.**

Na Figura 26 exposta a seguir, são exemplificados dois casos de desagregação por falha construtiva, uma representando o risco Mínimo e outra o risco Regular.

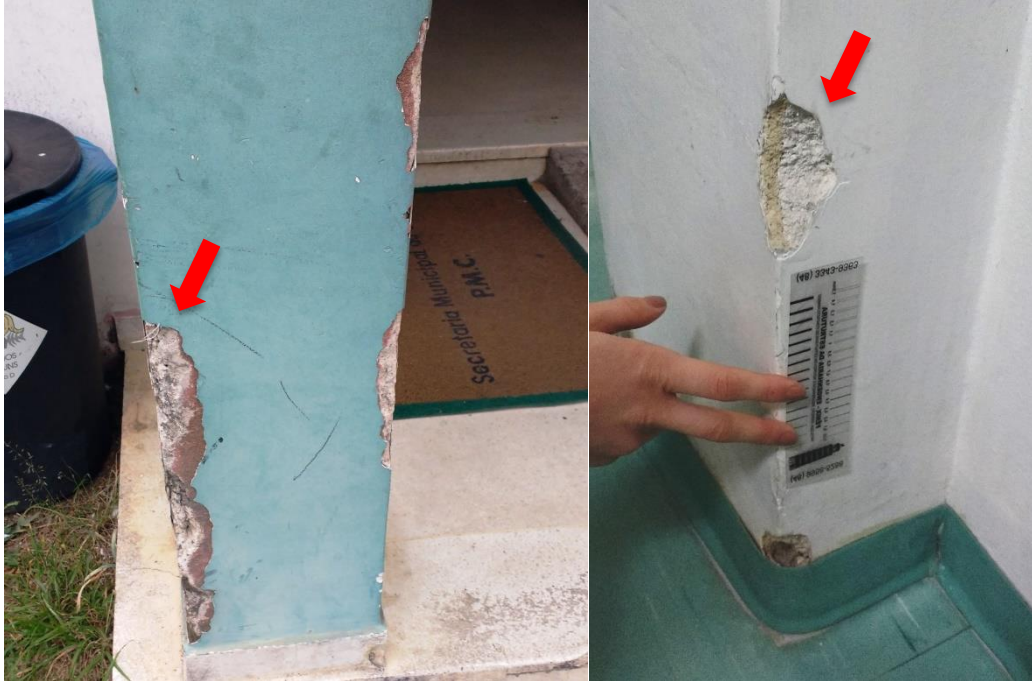
**Figura 27 - Desagregação acidental**  
**Fonte: Autoras.**

Na Figura 27 mostrada a seguir, são exemplificados dois casos de desagregação acidental de risco Mínimo.

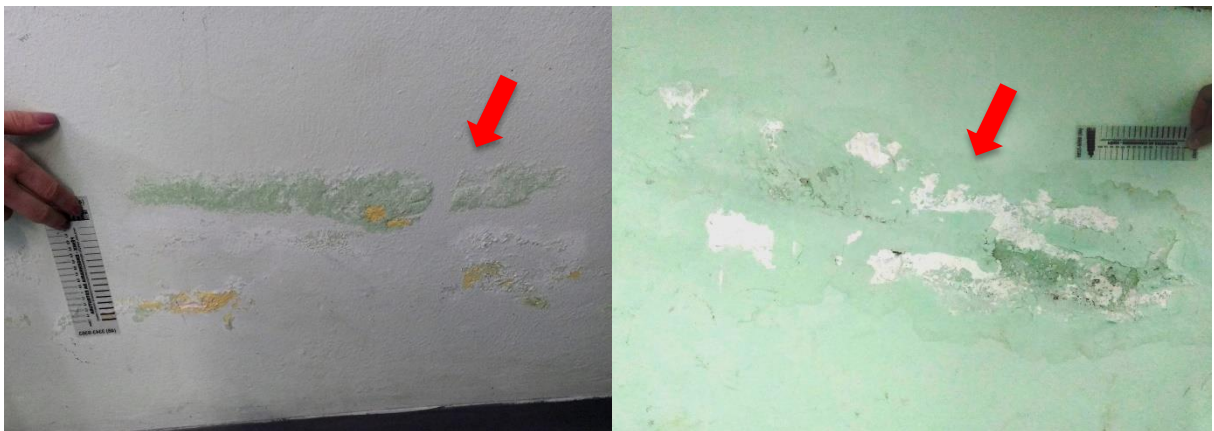
**Figura 28 - Eflorescência**  
**Fonte: Autoras.**

Na Figura 28 podem ser observados dois casos de eflorescência de risco Mínimo.

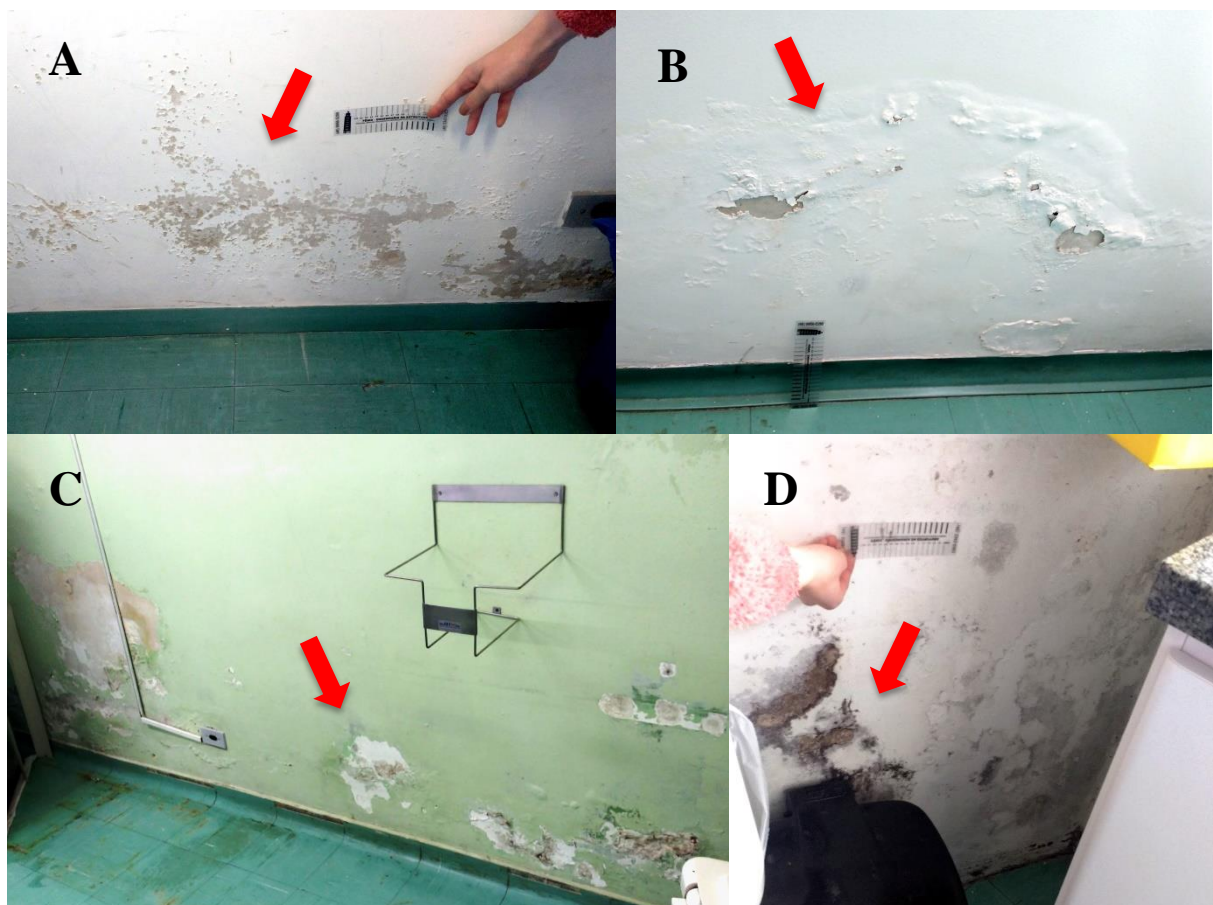
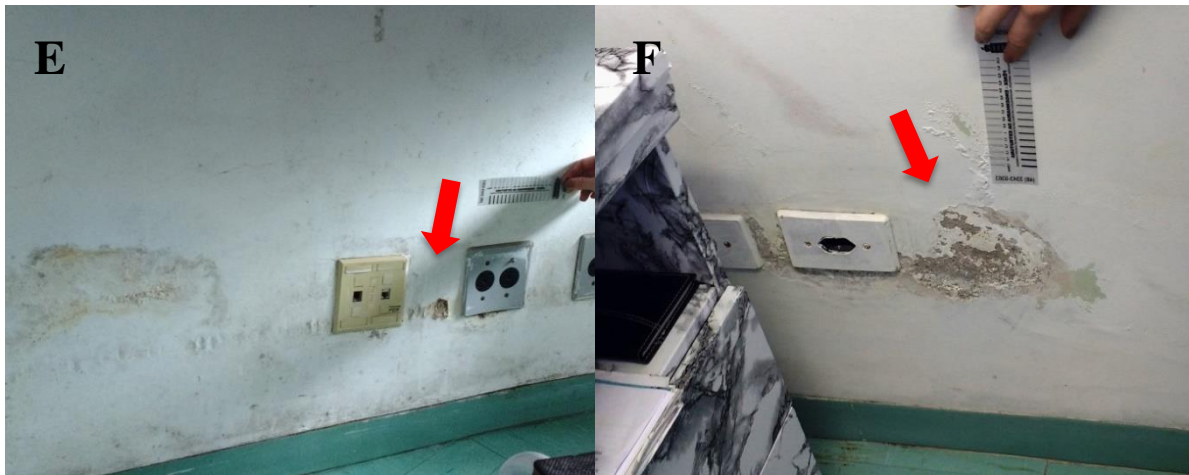
Na Figura 29 podem ser observados alguns exemplos de umidade ascendente, abrangendo os riscos Mínimo, Regular e Crítico.

**Figura 29 - Umidade ascendente: (A) e (B) bolhas de umidade, (C) e (D) manchas e bolor, (E) e (F) umidade próxima à tomadas**

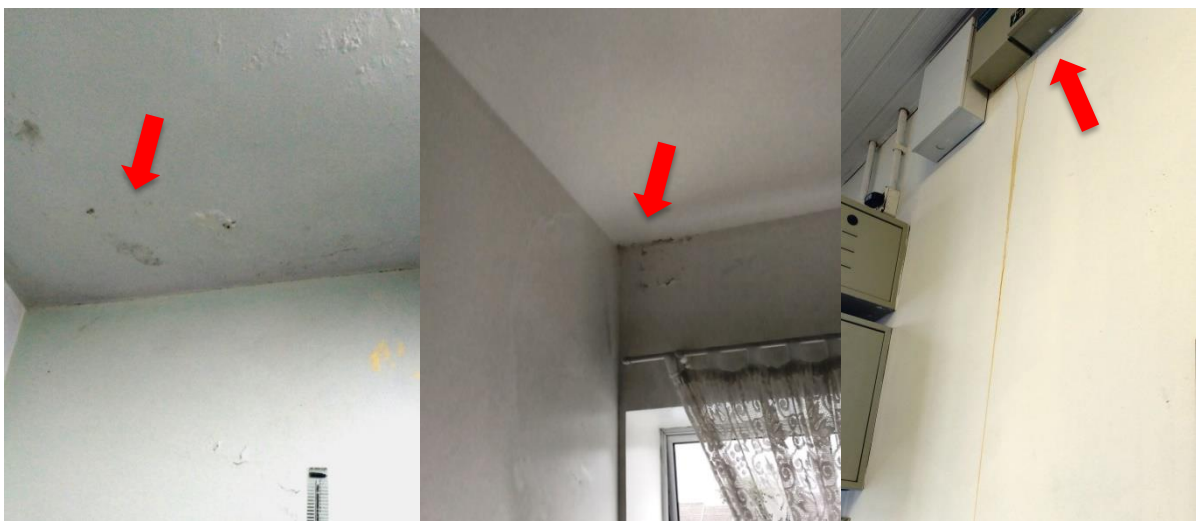
**Figura 30 - Infiltração por impermeabilização inadequada**

Na Figura 30 exposta a seguir são exemplificados três casos de infiltração por impermeabilização inadequada, uma representando o risco Mínimo e duas o risco Crítico.

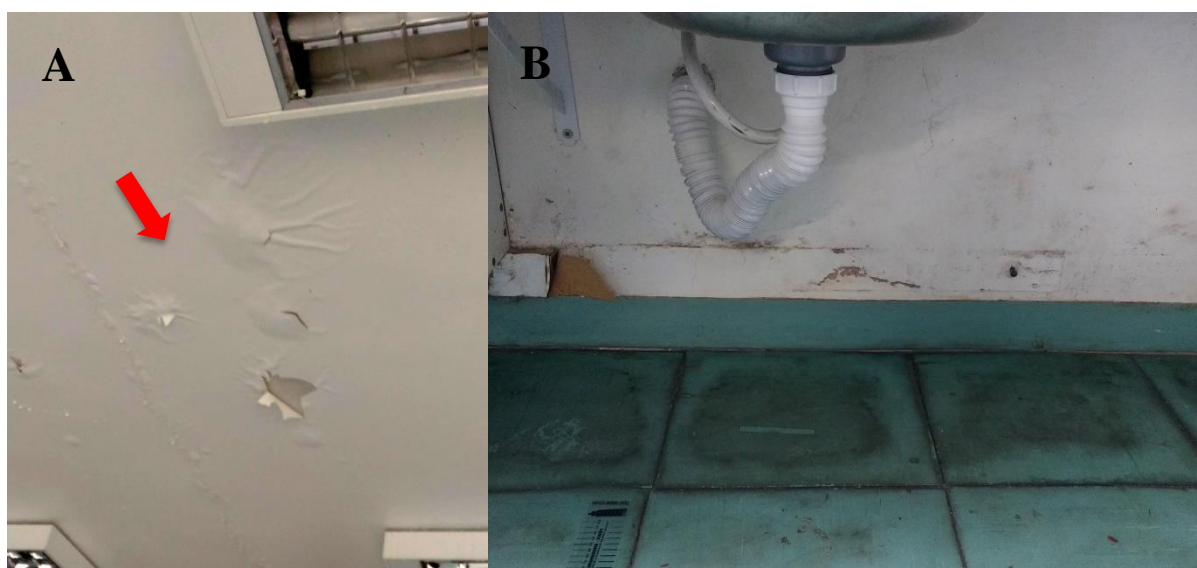
Na Figura 31, podem ser observados dois exemplos de infiltração por vazamento acidental, ambas representando o risco Regular.

**Figura 31 - Infiltração por vazamento acidental: (A) bolhas no teto e (B) vazamento da pia**  
Fonte: Autoras.

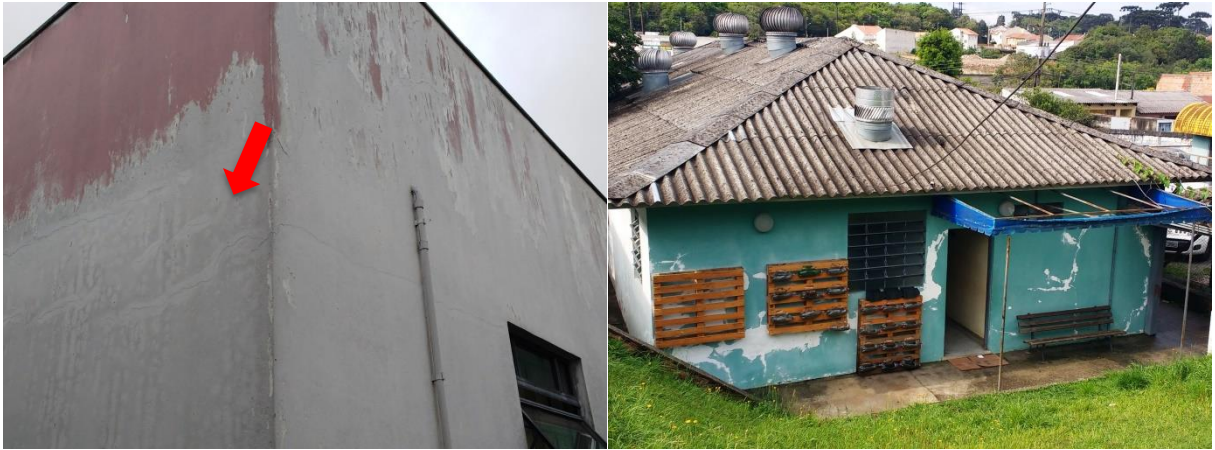
**Figura 32 - Deterioração do revestimento interno e externo**  
**Fonte: Autoras.**

Na Figura 32 foram mostrados dois casos de deterioração do revestimento por falta de manutenção, ambos de risco Mínimo.

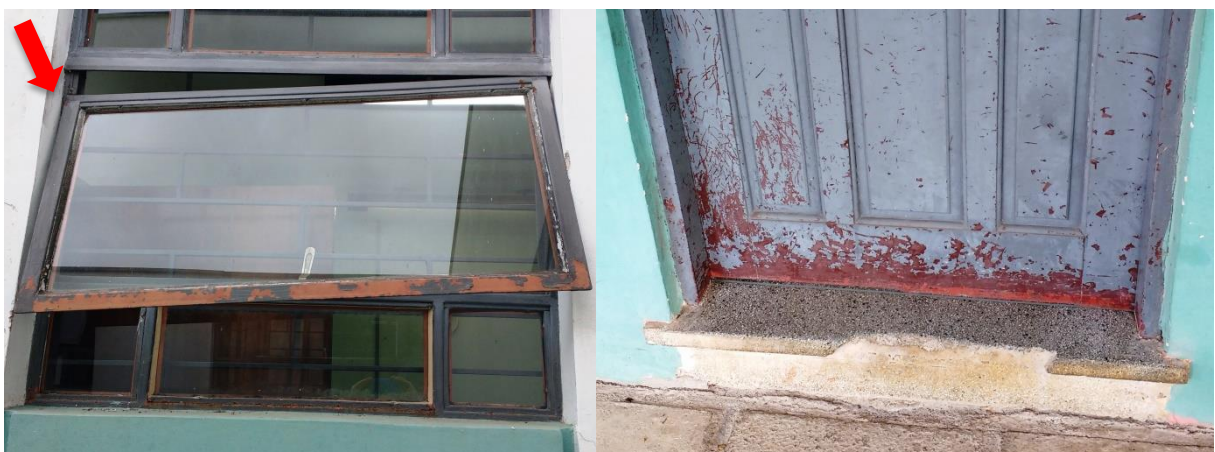
**Figura 33 - Deterioração de portas e janelas**  
**Fonte: Autoras.**

Na Figura 33 são expostos dois casos de deterioração de portas e janelas por falta de manutenção, uma representando o risco Mínimo e outra o risco Regular.

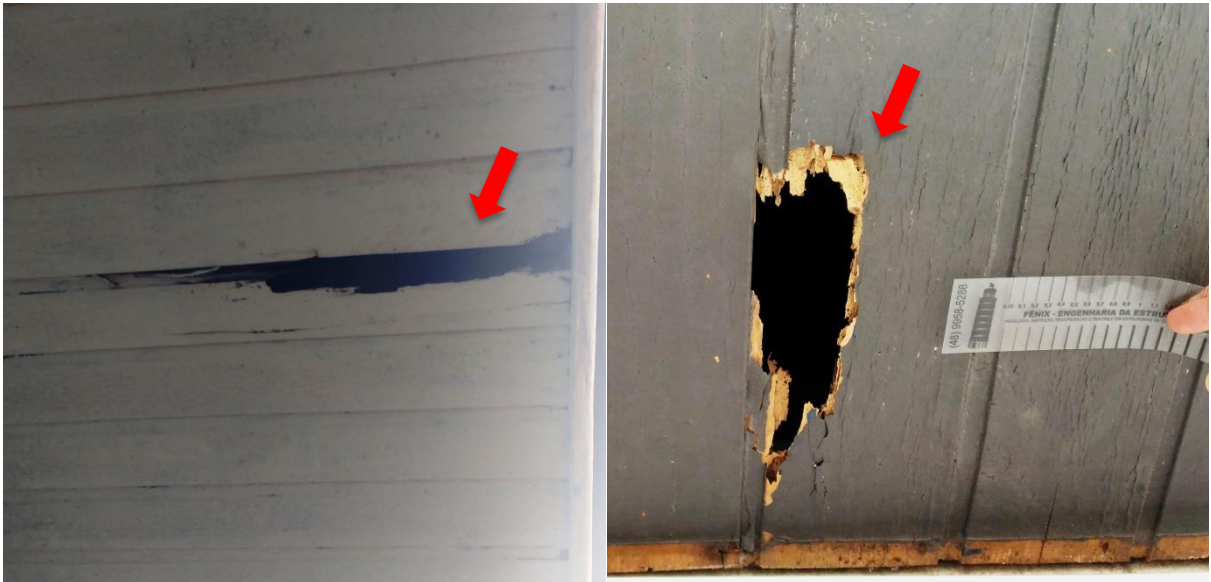
**Figura 34 - Deterioração do forro**  
**Fonte: Autoras.**

Na Figura 34 foram demonstrados dois casos de deterioração de forros por falta de manutenção, ambas representando o risco Mínimo.

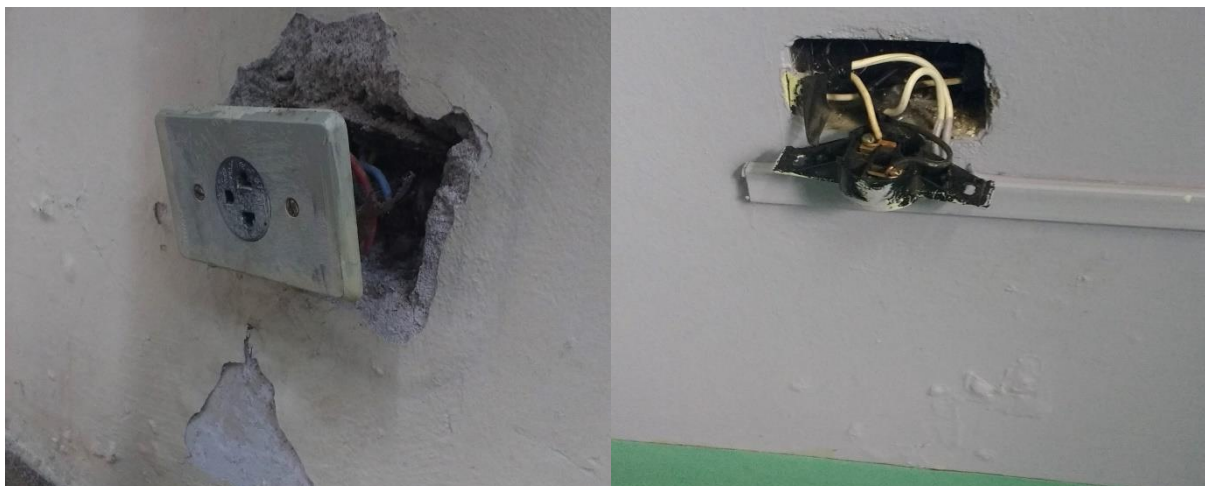
**Figura 35 - Fiação exposta**  
**Fonte: Autoras.**

Na Figura 35 são expostos dois casos de fiação exposta por falta de manutenção, ambas representando o risco Crítico.

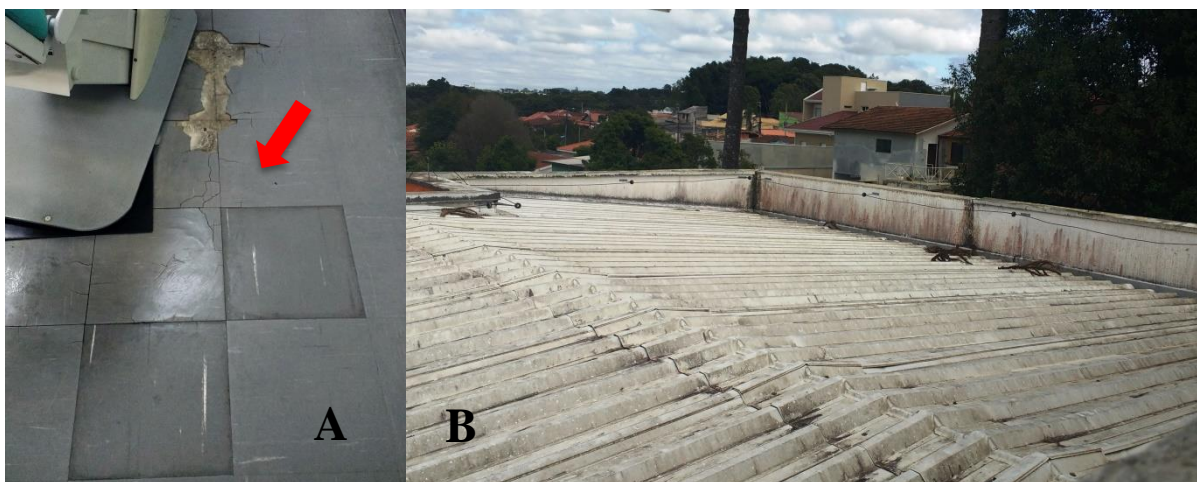
Na Figura 36 são expostos dois casos de anomalias desenvolvidas por falhas no projeto, ambos representando o risco Regular.

**Figura 36 - Falha de projeto: (A) deslocamento do piso e (B) modelo de platibanda**  
Fonte: Autoras.

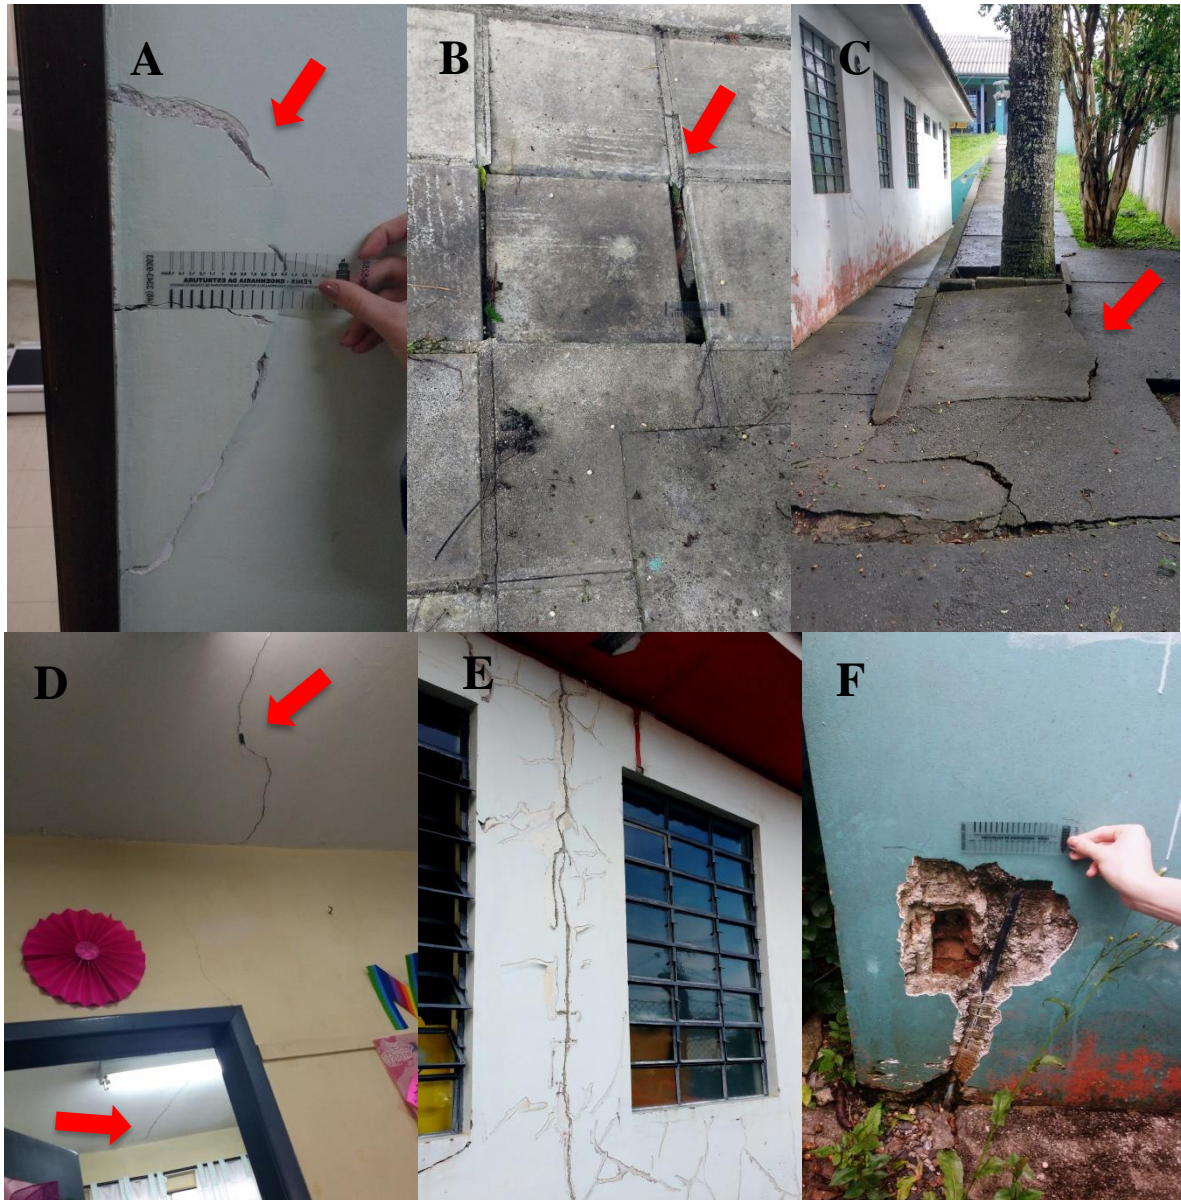
Na Figura 37 podem ser observados seis exemplos de falhas construtivas, abrangendo os riscos Mínimo, Regular e Crítico.

**Figura 37 - Falha construtiva: (A) trincas no batente da porta, (B) e (C) calçadas deterioradas, (D) e (E) compactação insuficiente do solo, (F) má execução de cano na parede**  
**Fonte: Autoras.**

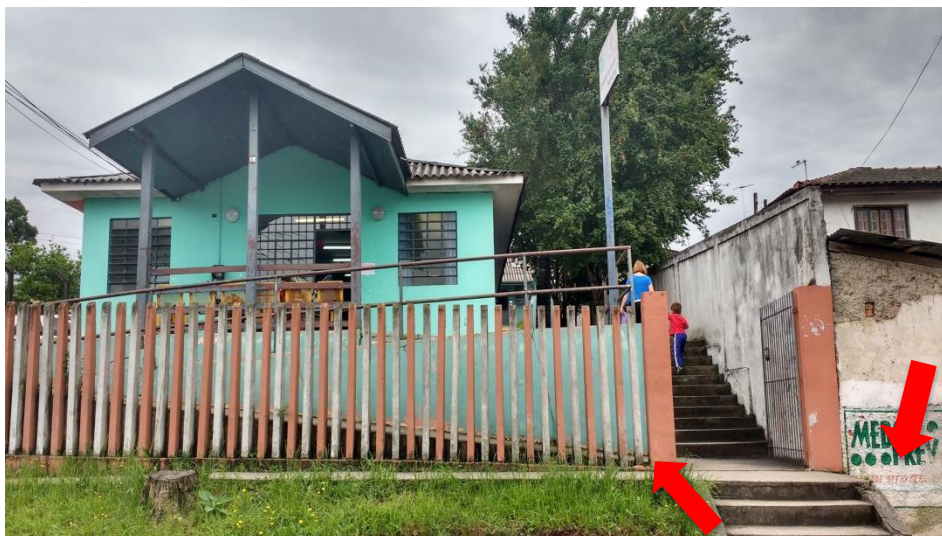
**Figura 38 - Descaso com a acessibilidade**  
**Fonte: Autoras.**

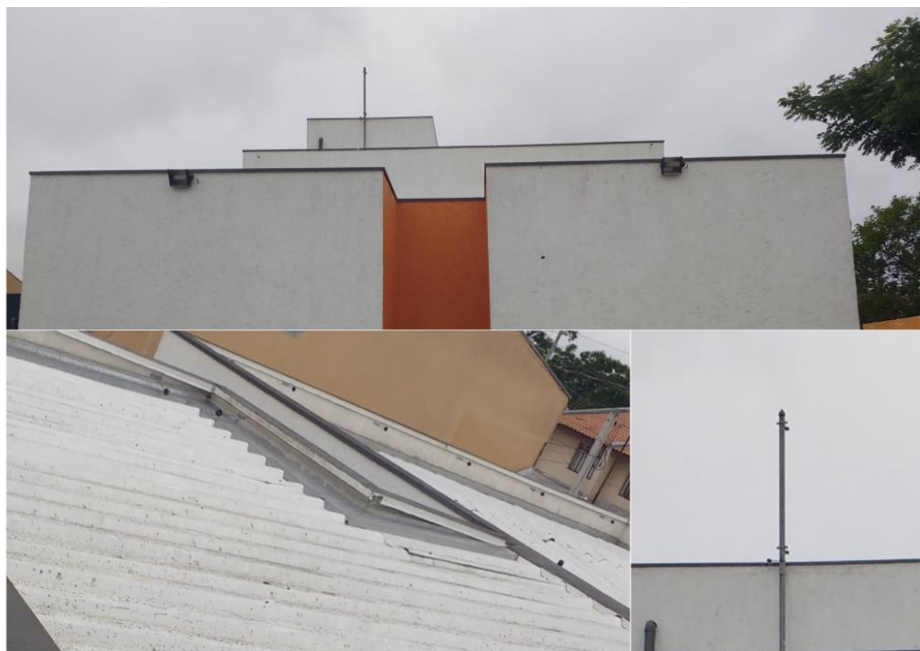
**Figura 39 - Instalação de para-raios incompleta**  
**Fonte: Autoras.**
