UNIVERSIDADE TECNOLÓGICA FEDERAL DO PARANÁ  
CÂMPUS GUARAPUAVA  
COORDENAÇÃO DE ENGENHARIA CIVIL

**ESTUDO DAS PATOLOGIAS NOS SISTEMAS  
HIDRÁULICO-SANITÁRIOS DA UNIVERSIDADE  
TECNOLÓGICA FEDERAL DO PARANÁ - CÂMPUS  
GUARAPUAVA**

Trabalho de Conclusão de Curso apresentado à  
Coordenação de Engenharia Civil da Universidade  
Tecnológica Federal do Paraná, Câmpus Guarapuava,  
como parte dos requisitos para obtenção do título de  
Engenheiro Civil.

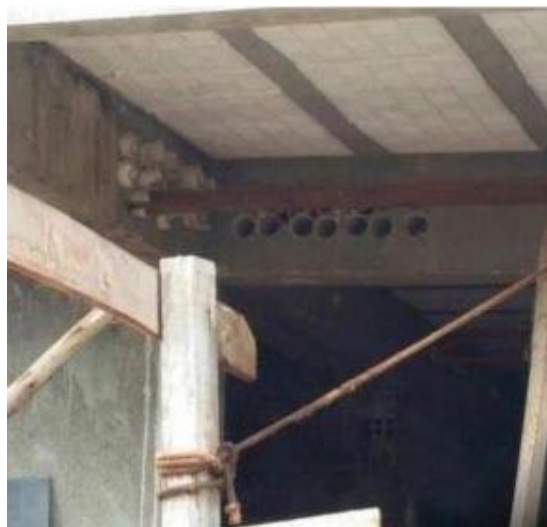
Figura 6 - Incompatibilização de projetos

Sabe-se que a compatibilidade entre os projetos, arquitetônico, elétrico, estrutural, e os de sistemas hidrossanitários prediais é ponto fundamental. Além disso, o entrosamento entre profissionais envolvidos pode evitar as possíveis falhas causadas pela incompatibilidade destes. Na figura 6, é possível verificar uma ocorrência causada pela incompatibilidade entre o projeto hidráulico e o projeto estrutural, onde tubulações dos sistemas de SPHS atravessam a viga do pavimento, interferindo no ideal funcionalidade de ambas as estruturas:

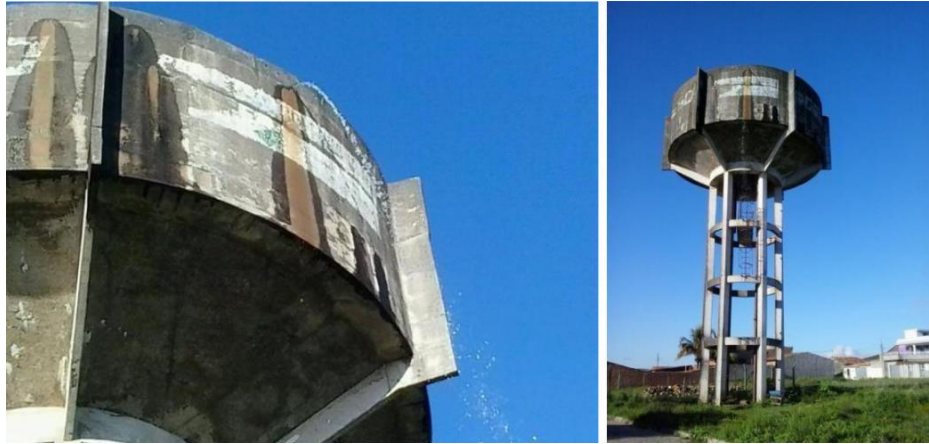
Figura 9 - Vazamento em caixa d'água

A figura 9 a seguir exemplifica o vazamento em um reservatório, acarretando no desperdício de água.

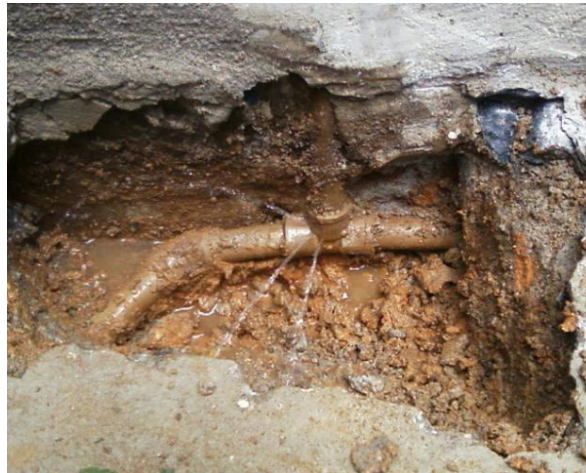
Figura 10 - Vazamento em tubulação enterrada

Os vazamentos podem ocorrer de forma visível ou não visível, de acordo com Carvalho (2015), os vazamentos visíveis ocorrem nas tubulações em que as conexões e trechos são aparentes. Diferente das não visíveis, que são dificilmente identificadas pelos usuários, pois ocorrem em tubulações que são embutidas ou enterradas. A figura 10 mostra um vazamento em que a tubulação se encontra enterrada, onde foi necessário realizar uma escavação para encontrar e solucionar o problema.

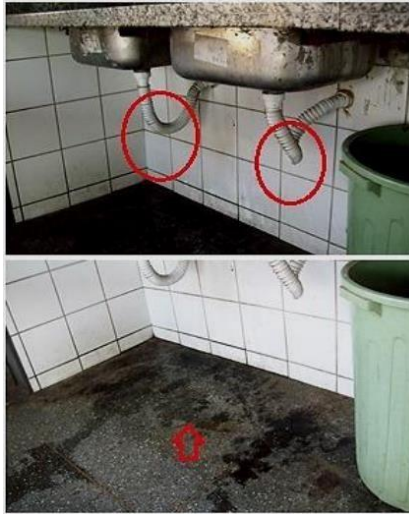
Figura 11 - Vazamento em pias

Além dos vazamentos existentes nas tubulações, esta patologia também pode ser encontrada nas bacias sanitárias, nas torneiras e nos registros. Mais especificamente nas válvulas e nas caixas de descarga, nos mecanismos de acionamento de água das torneiras, sifões e demais componentes dos registros, devido à má qualidade do material utilizado, instalação incorreta, mau uso e também pela ausência de manutenção preventiva. As figuras 11 e 12 ilustram a ocorrência desta patologia, acarretando na formação de poças, em ambos os casos, que, além de ocasionar o desperdício de água, torna o local propício a quedas dos usuários.

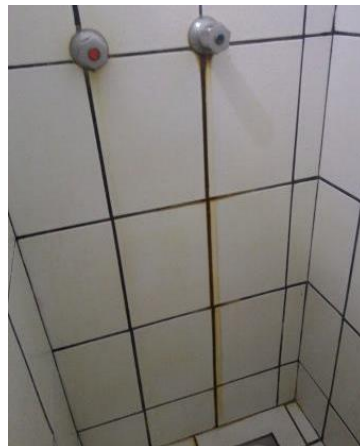
Figura 13 - Vazamento em registro

Este incidente também é recorrente em registros, segundo Carvalho (2015), é constatado a partir de manchas amareladas que se formam no revestimento próximo ao registro, como pode ser observado na figura 13, ocasionado comumente devido à força excessiva que é empregada ao fechar o dispositivo.

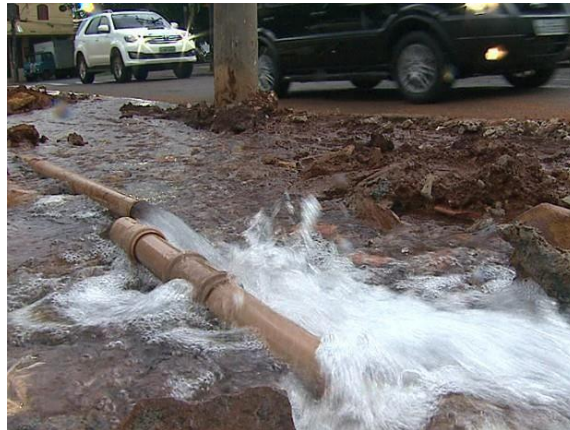
Figura 14 - Ruptura de tubulação por impacto

Além das patologias já citadas, as rupturas são incidências que também ocorrem nas instalações de água fria. São definidos por Carvalho (2015), dois diferentes modos em que podem ocorrer rupturas nas instalações de água fria. Sendo eles, por tensionamento das tubulações e/ou por impactos. O primeiro ocorre devido a esforços mecânicos que forçam as tubulações, sendo esses, esforços externos. Já o segundo, é proveniente de impactos no transporte, manuseio ou a utilização da tubulação. A figura 14 apresenta um caso de ruptura por impacto, em que operários de uma construção romperam a tubulação acidentalmente, provocando o vazamento de água.

- excesso de carga dos elementos construtivos;
- dimensionamento incorreto;
- má instalação;
- baixa resistência dos materiais utilizados.

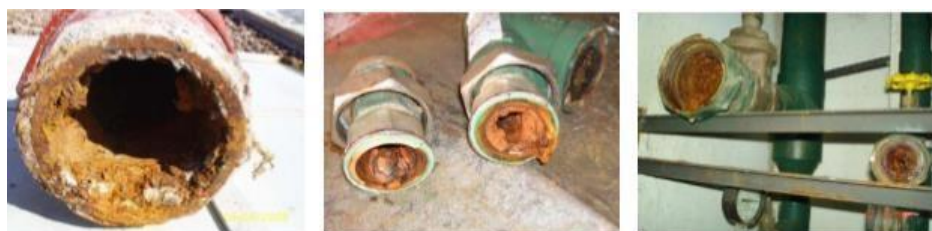
Figura 15 - Formação de incrustações nas tubulações

Soma-se ainda os entupimentos das tubulações que prejudicam o ideal fornecimento de água aos usuários. Carvalho (2015) indica como principal causa dos entupimentos das instalações de água fria as incrustações que são formadas nas paredes das tubulações, figura 15.

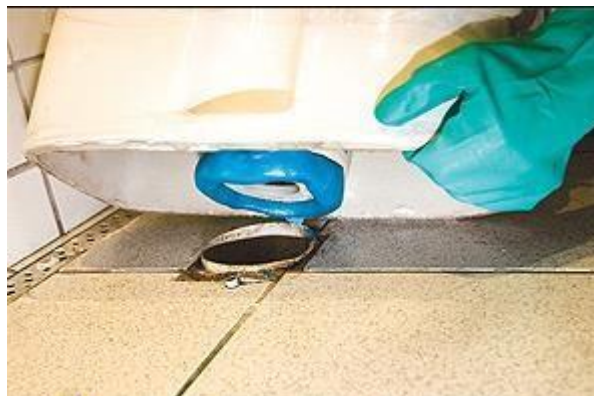
Figura 16 - Anel de vedação do vaso sanitário

A vedação inadequada ocorre quando o anel de vedação da bacia sanitária ou da tubulação, como na figura 16, não está em sua perfeita condição, permitindo que ocorram vazamentos pela parte inferior da peça, proporcionando mau cheiro ao ambiente.

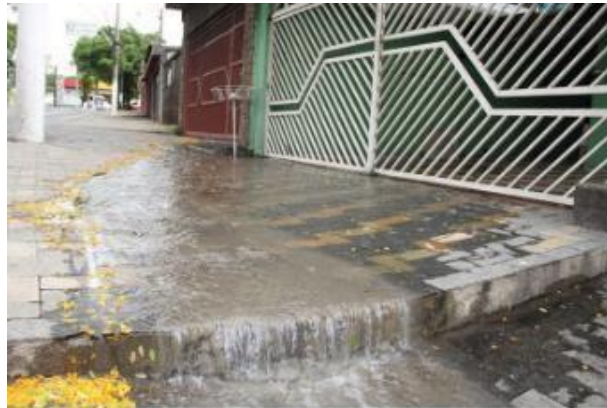
Figura 18 - Vazamento de esgoto sanitário

- nas tubulações (figura 18);
- nos em aparelhos sanitários;
- em ralos.

Os vazamentos, segundo o mesmo autor, podem se originar devido a falhas na ligação entre o aparelho sanitário e a tubulação, além de deformações e trincas nos tubos. A primeira se dá devido à vedação inadequada já citada na figura 16, já as trincas, podem ser ocasionadas referentes a processos de desentupimentos que ocorrem de maneira errônea, mau armazenamento no período de execução da obra, exposição às intempéries, além de problemas no transporte do material que será manuseado.

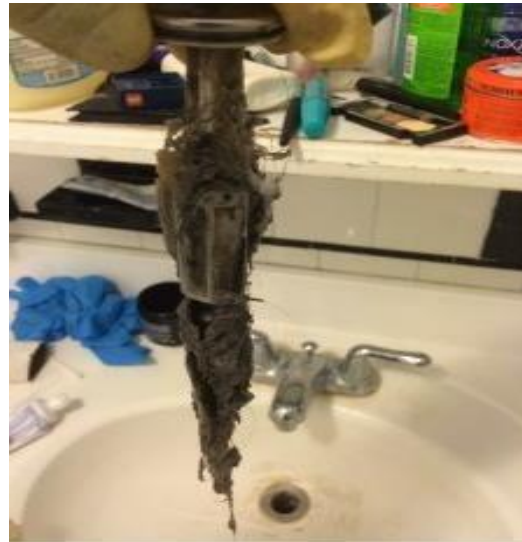
Figura 19 - Entupimento em pia de banheiro

Sendo os resíduos descartados incorretamente, a figura 19 apresenta uma dessas incidências, em que a tubulação da pia do banheiro entope devido ao excesso de fios de cabelos nela despejados.

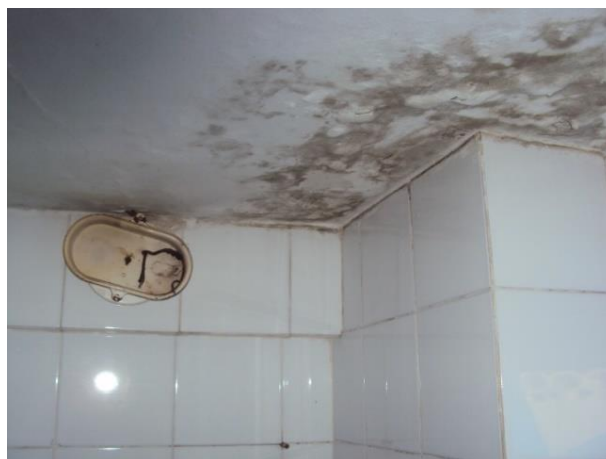
Figura 20 - Infiltração da água pluvial pela cobertura

A infiltração de água nas coberturas pode ser identificada a partir de manchas que se formam nos forros ou paredes, como retratadas na figura 20.

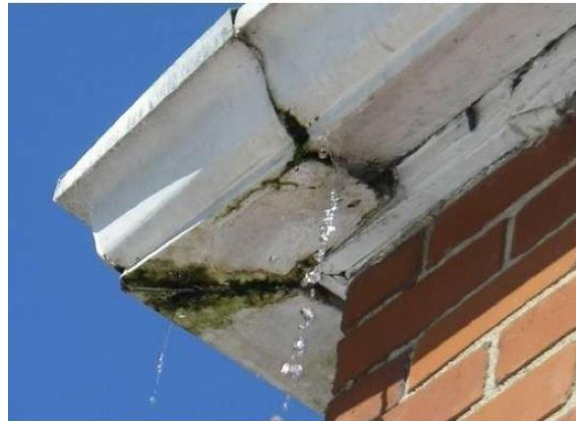
Figura 21 - Vazamentos em calhas

Já o vazamento de calhas, conforme figura 21, pode ocorrer devido à inclinação insuficiente, rupturas, má instalação, entupimento por resíduos ou fortes precipitações em que o escoamento não supre a quantia exigida.

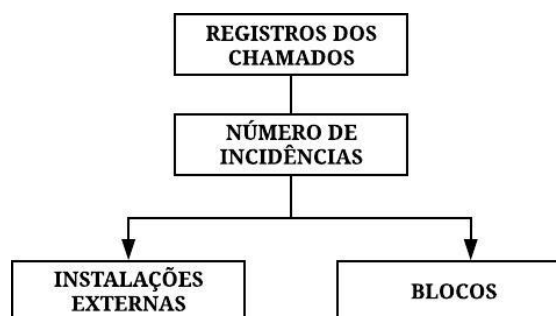
Figura 24 - Ramificação dos dados dos chamados

A fim de verificar em qual bloco da universidade ocorre o maior número de incidências, foi realizada a ramificação dos dados, figura 24, que representa o número de ocorrências registradas em cada bloco. Levando em consideração a quantidade de usuários de cada bloco.
