**ANÁLISE DO USO DE EQUIPAMENTO DE PROTEÇÃO
INDIVIDUAL E COLETIVA: ESTUDO DE CASO NA CONSTRUÇÃO
CIVIL EM GUARAPUAVA**

TRABALHO DE CONCLUSÃO DE CURSO

GUARAPUAVA

2019

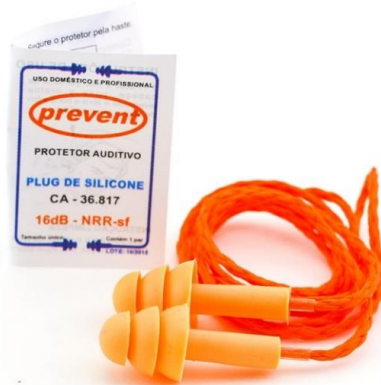
Figura 3 - Protetor auricular CA 36817 – EPI simples

EPI simples trata-se do dispositivo confeccionado para mitigar a ação de um risco específico, a Figura 3 mostra um protetor auricular destinado a minimizar a intensidade do som.

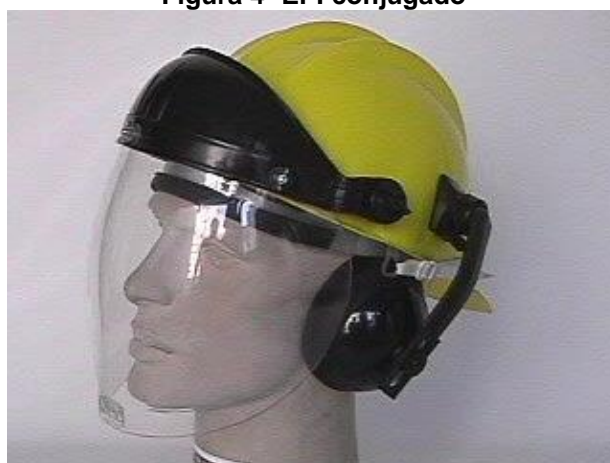
Figura 4- EPI conjugado

Em relação a diferenciação entre EPI simples e conjugados, Beltrami e Stumm (2013) destacam que se entende como EPI conjugado todo o equipamento de proteção resultado da composição de vários dispositivos, cuja associação é realizada através do processo de fabricação, com a finalidade de assegurar a SST que encontrar-se exposto a mais de um risco ao mesmo tempo. A Figura 4 expressa um exemplo de EPI conjugado, providenciando simultaneamente proteção facial, auditiva e contra impactos de objetos.

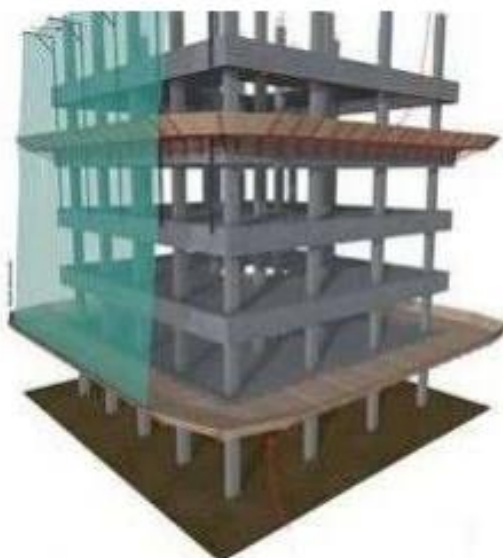
Figura 5 – Plataformas de proteção

A Figura 5 mostra a plataforma principal e a primeira plataforma secundária, com a diferença de nível entre elas de 3 pavimentos, conforme exigência da NR 18.
