**RECUPERAÇÃO DA NASCENTE NO AFLUENTE DO RIO XAXIM,
MATELÂNDIA, PARANÁ**

TRABALHO DE CONCLUSÃO DE CURSO

O presente estudo teve como objetivo realizar a recuperação de uma nascente no afluente do rio Xaxim, Matelândia (PR), na Agro- Cafeeira, PR 509 próximo a linha Xaxim. A técnica utilizada para recuperar a nascente no afluente do rio Xaxim foi de escavação de vala e a preparação da cabeceira com argila e cimento, com a utilização de rochas basálticas e canos de Policloreto de vinilo (PVC) com tamanhos diferentes. Foi realizado também o reflorestamento das margens do córrego deste afluente com plantio em linhas de espécies pioneiras e não pioneiras de grande porte (35%), para fechamento do afluente, e de médio porte (65%) para recomposição da mata ciliar, sendo todas espécies nativas. Foram realizadas análises físico-químicas de turbidez, temperatura, pH, dureza e alcalinidade total, além de análises microbiológicas para contagem de bactérias heterotróficas, e quantificação de coliformes totais e *Escherichia coli*, para verificar a qualidade da água na nascente após a sua recuperação. A nascente foi recuperada com sucesso, sendo observada melhora significativa na distribuição da

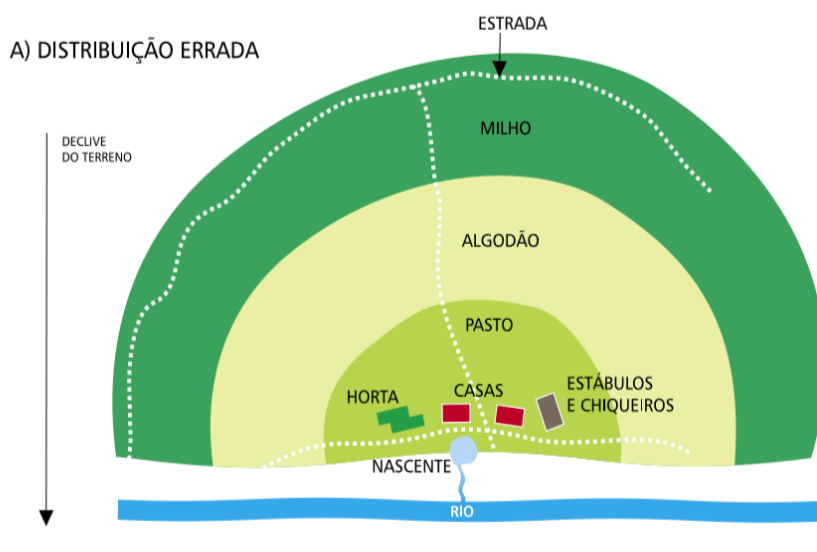
Figura 2: Esquema da distribuição errada das culturas e estruturas rurais, em função da localização da nascente.

Dentre estes fatores, o primeiro seria referente às áreas do entorno de cada nascente, as quais devem ser cercadas com amplo vão junto ao solo para facilitar a passagens de animais selvagens (VALENTI, 2005). Em seguida, devem ser tomados alguns cuidados para o condicionamento das áreas de nascentes, visando a manutenção da sua preservação (Figura 2 e 3) (SILVEIRA, 1984).

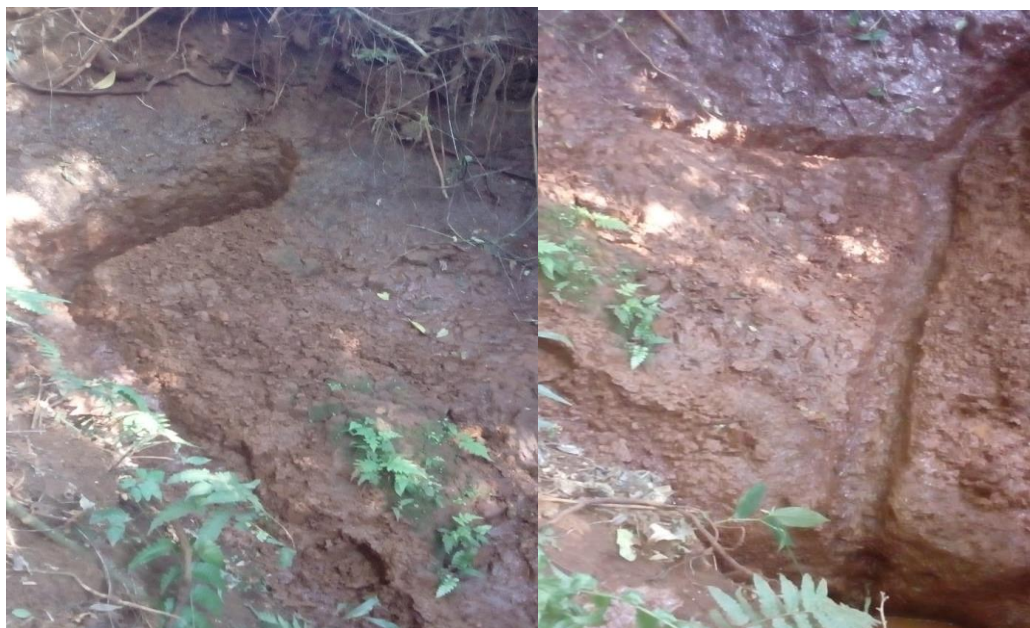
Figura 8: Construção das valas de alimentação na nascente no rio Xaxim, Matelândia, PR.
Fonte: Arquivo pessoal, (2018).

Na limpeza da nascente foram removidos galhos e o excesso de terras até o olho de água que flui no sentido horizontal com queda natural, demarcando as áreas de escavação para a construção das valas de alimentação até curso de água (Figura 8).

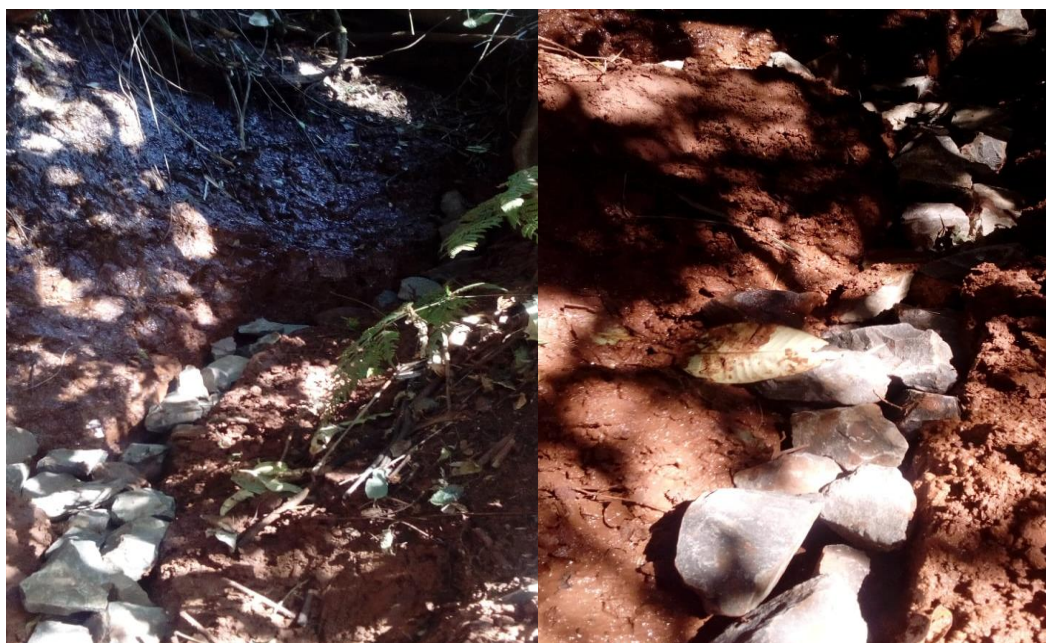
Figura 9: Colocação das pedras basálticas nas valas de alimentação na nascente do rio Xaxim, Matelândia, PR.
Fonte: Arquivo pessoal, (2018).

Em seguida foram colocadas pedras basálticas nas valas de alimentação, para melhorar a compactação do solo e permitir que a água da nascente passe por baixo das mesmas, para evitar que as impurezas maiores sejam carregadas até o afluente (Figura 9).

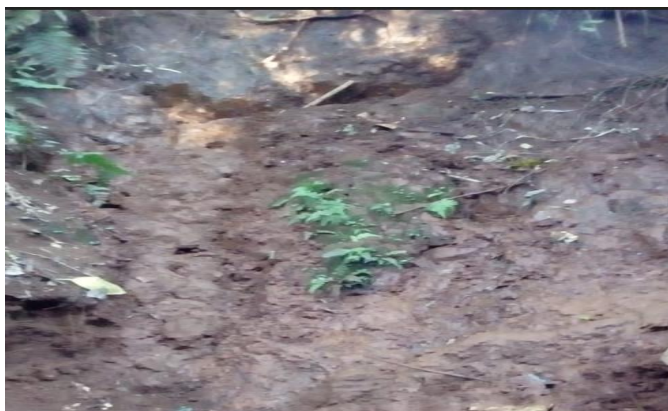
Figura 10: Colocação das massas de solo e cimento sobre as rochas basálticas nas valas de alimentação na nascente do rio Xaxim, Matelândia, PR.

Após a colocação das rochas basálticas foi realizado preparo da massa com solo (argila) e cimento (proporção 3:1) (Crispim *et al.*, 2012), para colocação sobre as rochas nas valas de alimentação, garantido maior fixação das mesmas (Figura 10).

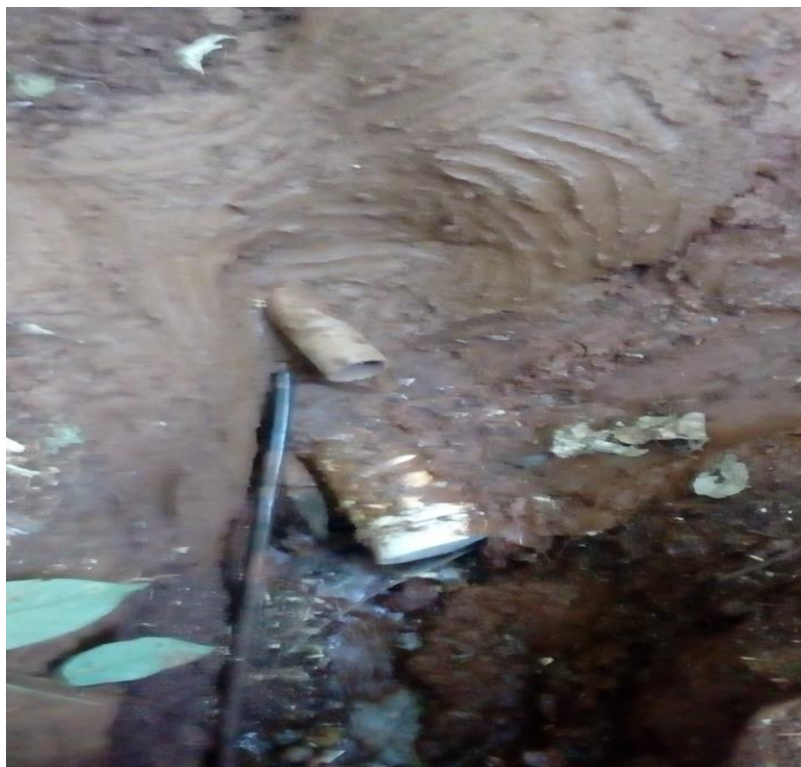
Figura 11: Preparação da cabeceira da nascente do rio Xaxim, Matelândia, PR.

E por fim, foi realizado o preparo da cabeceira e a cobertura da nascente com objetivo de evitar a contaminação da água pelas partículas do solo provenientes de deslizamentos, e minimizar problemas trazidos pelos ventos que podem arrastar restos de galhos e folhas.

A técnica consiste na construção de uma camada protetora na vertente da nascente, utilizando massa de argila e rochas basálticas de várias formas e tamanhos, além da instalação de canos de policloreto de vinilo (PVC) (25, 50 e 100 mm) com solo e cimento (Figura 11). Os canos foram instalados para permitir a captação e a passagem de água da nascente até a propriedade e o córrego que deságua no rio Xaxim. Foram utilizados três canos com diferentes tamanhos e funções. O cano de 100 mm foi instalado para a limpeza da nascente e remoção das impurezas e sedimentos, o cano de 50 mm foi instalado em caso de ocorrência de excesso de água em período chuvosos, e o cano de 25 mm foi instalado para a captação e distribuição da água com melhor qualidade até a caixa de água do produtor.

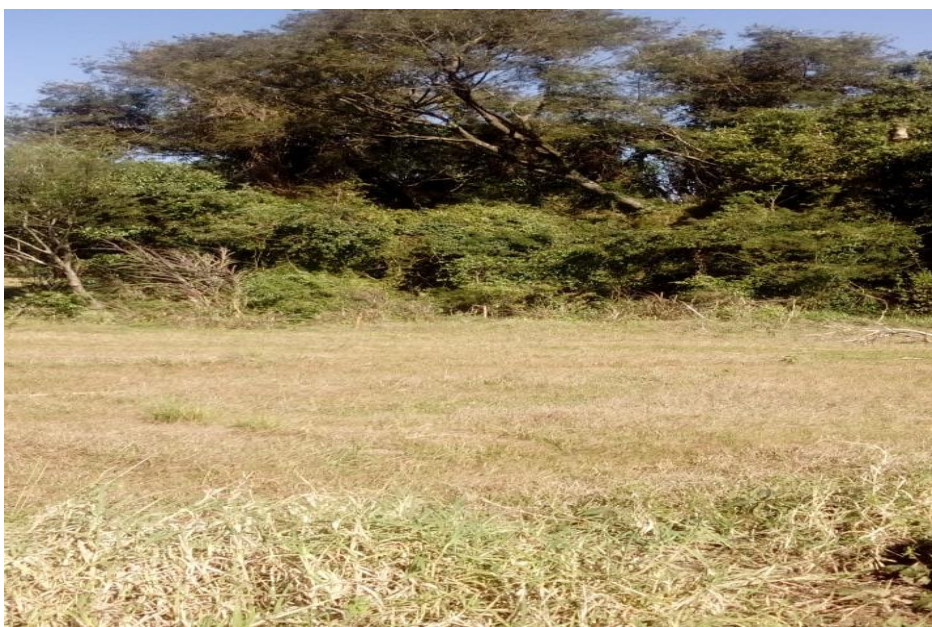
No local predominava vegetação rasteira no entorno, com árvores de médio (até 8 m de altura) e grande porte (até 25 m de altura) próximos ao córrego da nascente, que se estendia por toda a sua margem, caracterizando-se como mata ciliar (Figura 13).

Figura 13: Mata ciliar presente na nascente do afluente no rio Xaxim, Matelândia, PR.

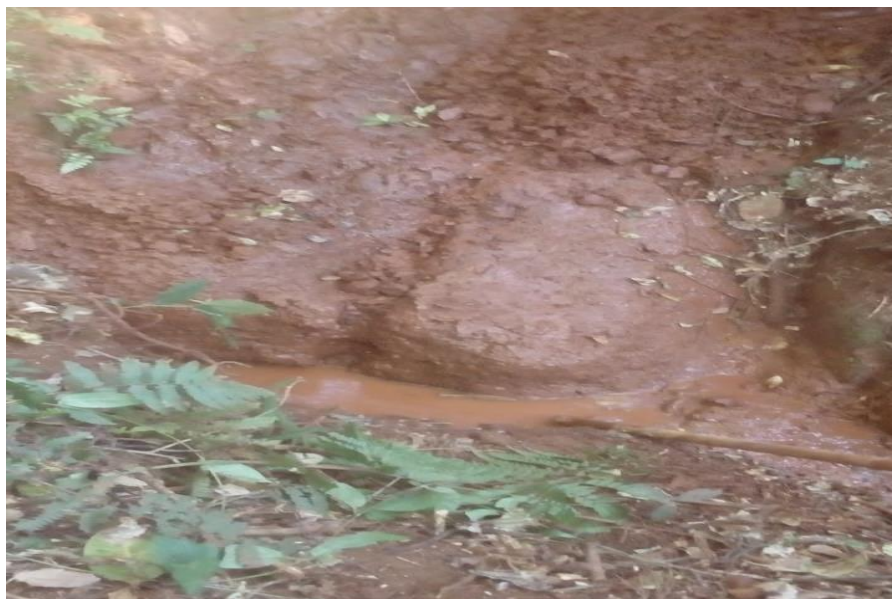
Figura 17: Detritos carregados no córrego da nascente do rio Xaxim, Matelândia, PR.
Fonte: Arquivo pessoal, (2018).

Outro aspecto importante observado foi que em função da inclinação do terreno, o canal do curso de água na cabeceira poderia ser entupido em períodos de chuva, devido à grande quantidade de terra levada para dentro da nascente. Notou-se na área a presença de grandes volumes de detritos, os quais causam um aumento na força de cisalhamento, podendo causar o movimento da encosta, e conseqüentemente o aumento de erosões no córrego deste afluente (Figura 17).

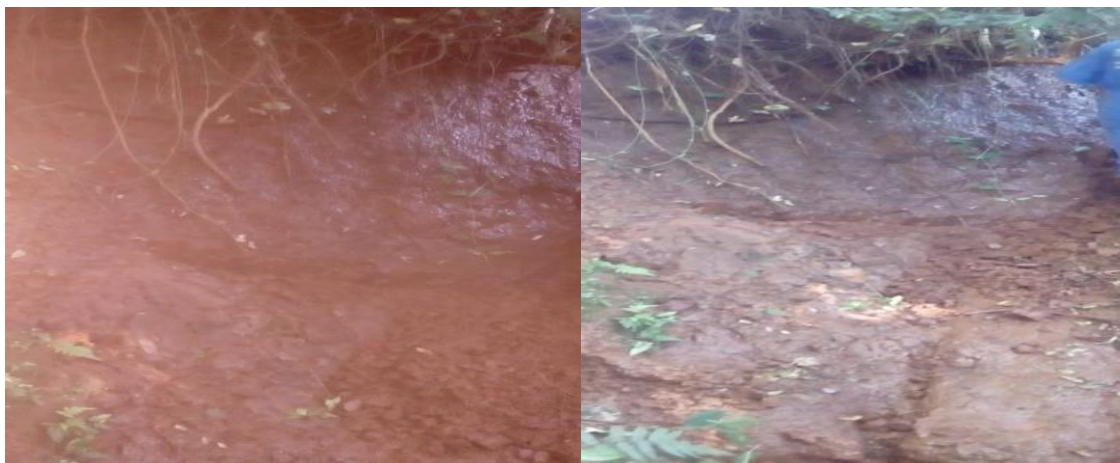
Figura 18: Presença de assoreamento na nascente no rio Xaxim, Matelândia, PR.

Em função das características do solo encontrado no local, um dos problemas identificado foi um terreno assoreado e erodido que poderia desmoronar e enterrar o olho de água da nascente, ocorrendo o entupimento da cabeceira (Figura 18).

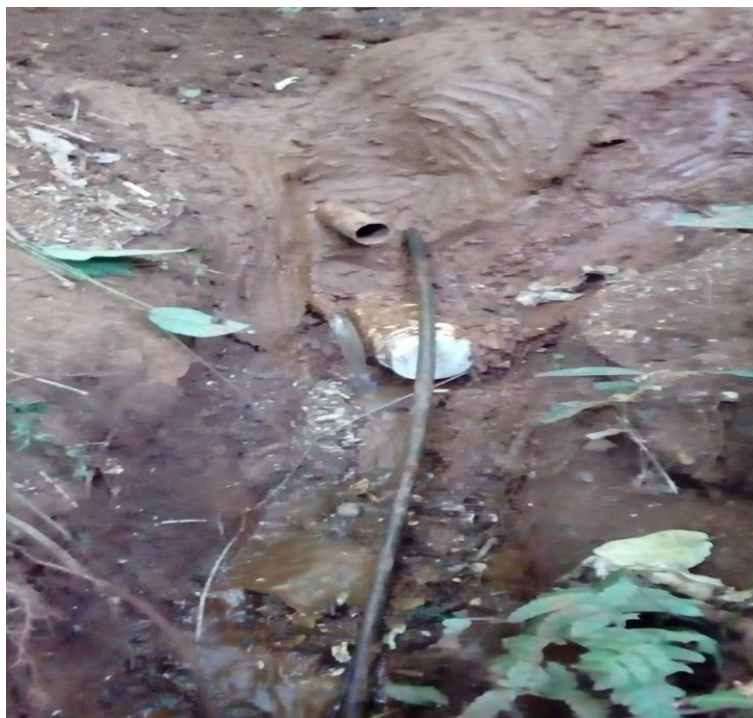
Figura 21: Nascente recuperada no afluente na Linha Xaxim, Matelândia, PR.
Fonte: Arquivo pessoal, (2019).

A nascente do rio Xaxim foi recuperada com sucesso, sendo observada melhora significativa na distribuição da água após a aplicação do sistema solo-cimento, em função da redução dos processos erosivos e assoreamento, reforçando assim, que medidas simples podem melhorar e aumentar os volumes de água nas nascentes (Figura 21).

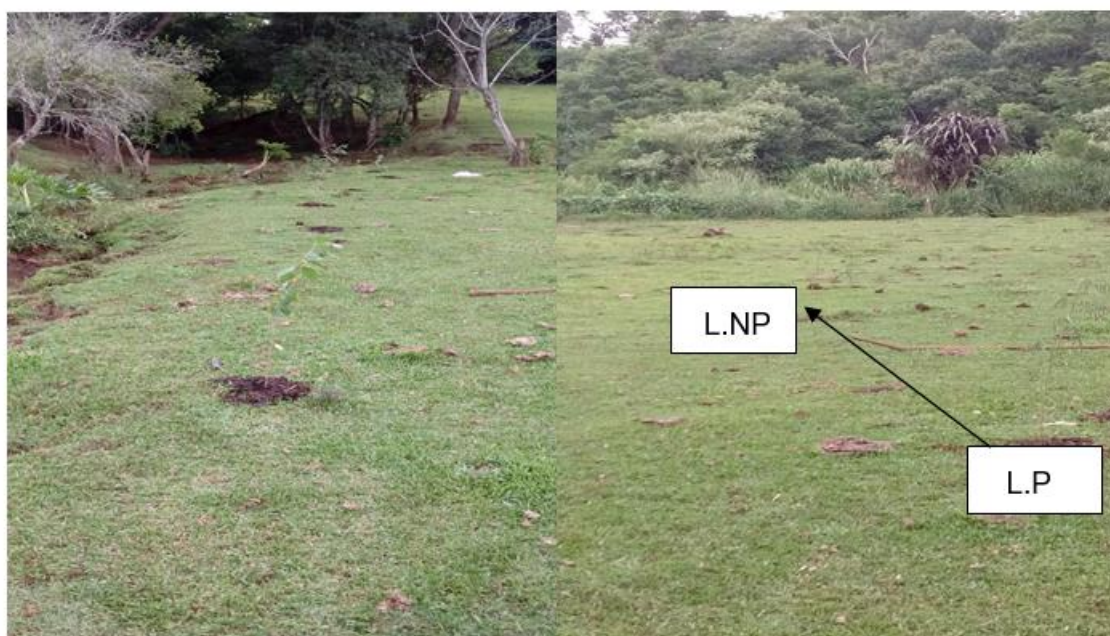
Figura 22: Reflorestamento no córrego da nascente no rio Xaxim, Matelândia, PR.

Legenda: L.P(Linha Pioneira); L.NP(Linha não pioneira).

No córrego da nascente, na parte que não possuía mata ciliar, foram plantados 28 indivíduos, distribuídos em quatro linhas. As linhas um e três foram compostas por espécies pioneiras (42,84%) como goiaba, ariticum e araçá, enquanto que as linhas dois e quatro foram compostas por espécies não pioneiras (57,16%) como angico da mata, cereja e pitanga (Tabela 7) (Figura 22).
