UNIVERSIDADE TECNOLÓGICA FEDERAL DO PARANÁ  
TECNOLOGIA EM MANUTENÇÃO INDUSTRIAL

**PLANO DE MANUTENÇÃO, OPERAÇÃO E CONTROLE DO AR  
CONDICIONADO CENTRAL PRESENTE NO HOTEL DAS  
CATARATAS**

TRABALHO DE CONCLUSÃO DE CURSO

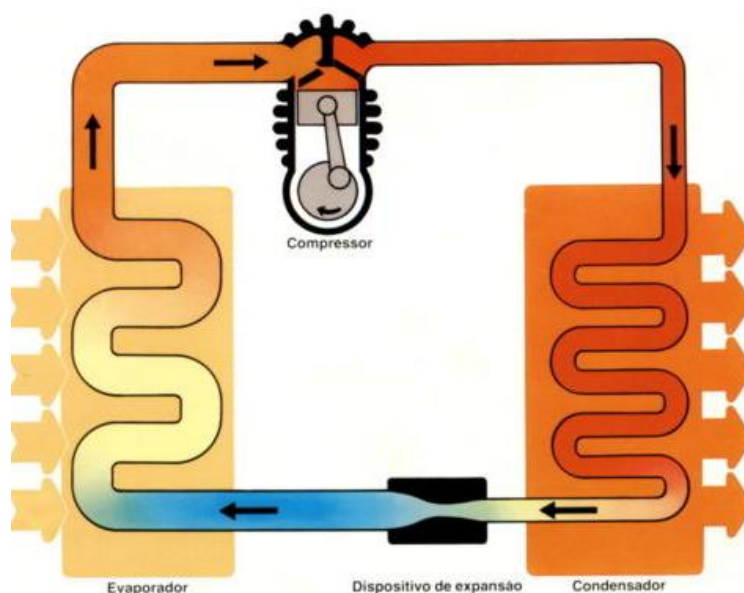
**Figura 2: Ciclo de Refrigeração**  
Fonte: <http://www.masterprodutos.com.br> (acesso em 2013)

O fluido refrigerante sai do compressor em alta pressão e alta temperatura e segue para o condensador. No condensador ele perde calor (condensa) até chegar no dispositivo de expansão onde o fluido refrigerante baixa a pressão e temperatura. No evaporador o fluido refrigerante evapora retirando o calor do ambiente a ser resfriado.

Os principais elementos de um ciclo de refrigeração são: Evaporador, Compressor, Condensador e Dispositivo de Expansão.

O ciclo de refrigeração pode ser visto na Figura 2.

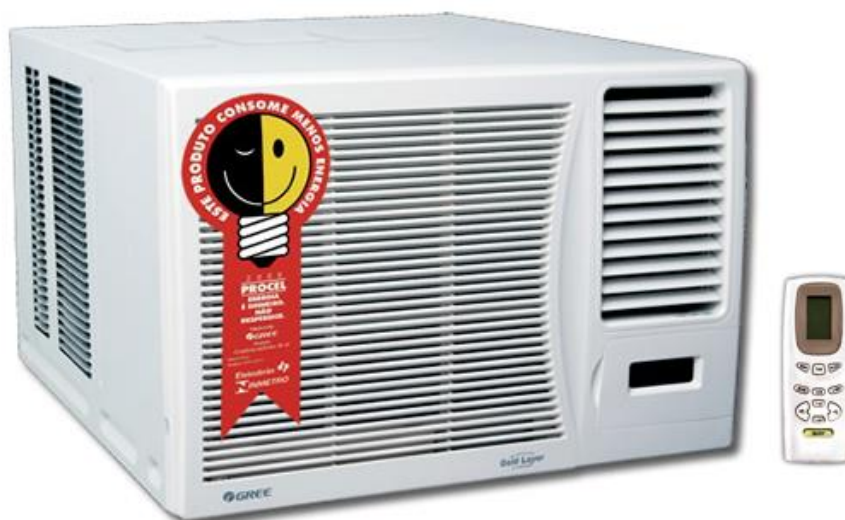
Estes modelos estão saindo do mercado já faz algum tempo, são modelos antigos e como o próprio nome diz são instalados em janelas ou em paredes, Figura 3. Sua capacidade de resfriamento varia de 6000 a 36000BTU/h (<http://casa.hsw.uol.com.br> (Acesso em 2013)).

Sua utilização é feita em residências e prédios de escritórios, geralmente em construções mais antigas. Este tipo de aparelho é muitas vezes instalado na parte inferior da parede o que reduz o desempenho do aparelho.

**Figura 3: Ar condicionado de Janela**  
Fonte: <http://www.br.all.biz> (acesso em 2013)

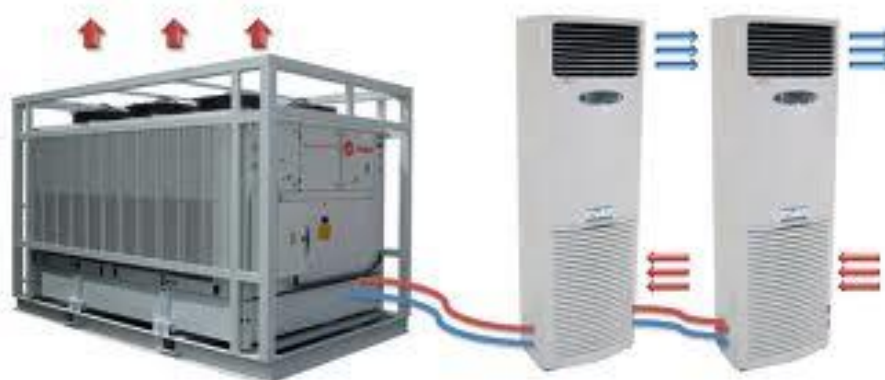
Um sistema Fan-coil/Chiller utiliza-se de um fluido intermediário (água gelada misturada com etileno-glicol ou apenas água gelada) para climatizar os ambientes. A água é gelada no chiller situado numa casa de máquinas. A água gelada é circulada por bombas de água gelada (BAG) até o fan-coil.

No chiller, geralmente a condensação do fluido refrigerante é realizada através do uso de água que circula por uma torre de arrefecimento (ou usa condensação a ar para menores capacidades). Os fan-coils recebem a água gelada a aproximadamente 7°C e a devolve a cerca de 12°C para o chiller (<http://www.sistemasdearcondicionado.com.br/>)

**Figura 5: Sistema de funcionamento Fan-Coil/Chiller**  
Fonte: <http://www.sistemasdearcondicionado.com.br> (acesso em 2014)

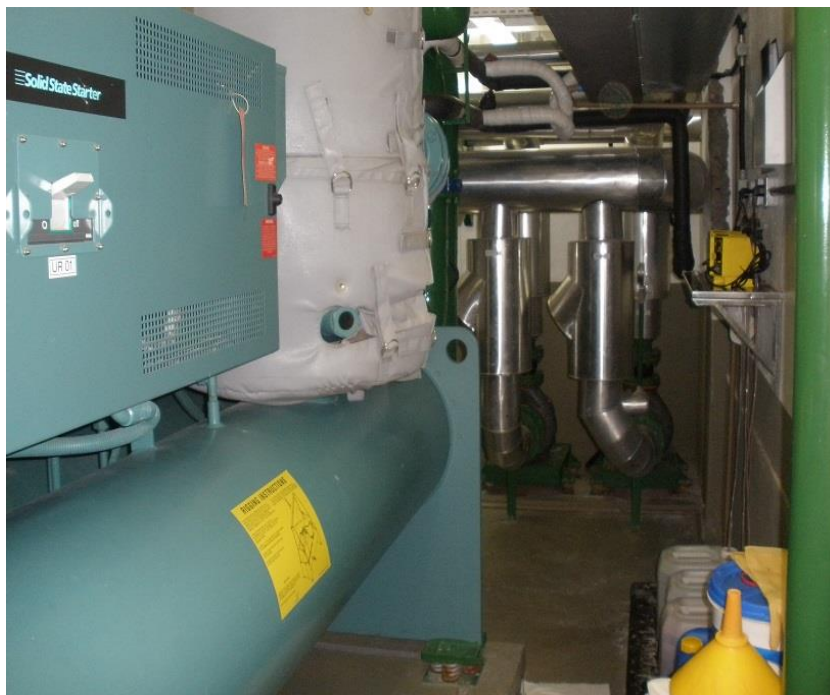
**Figura 6: Parte Frontal do Chiller**

Este é o sistema utilizado no Hotel das Cataratas. As figuras 5 e 6 mostram as partes frontal e traseira do Chiller, respectivamente.

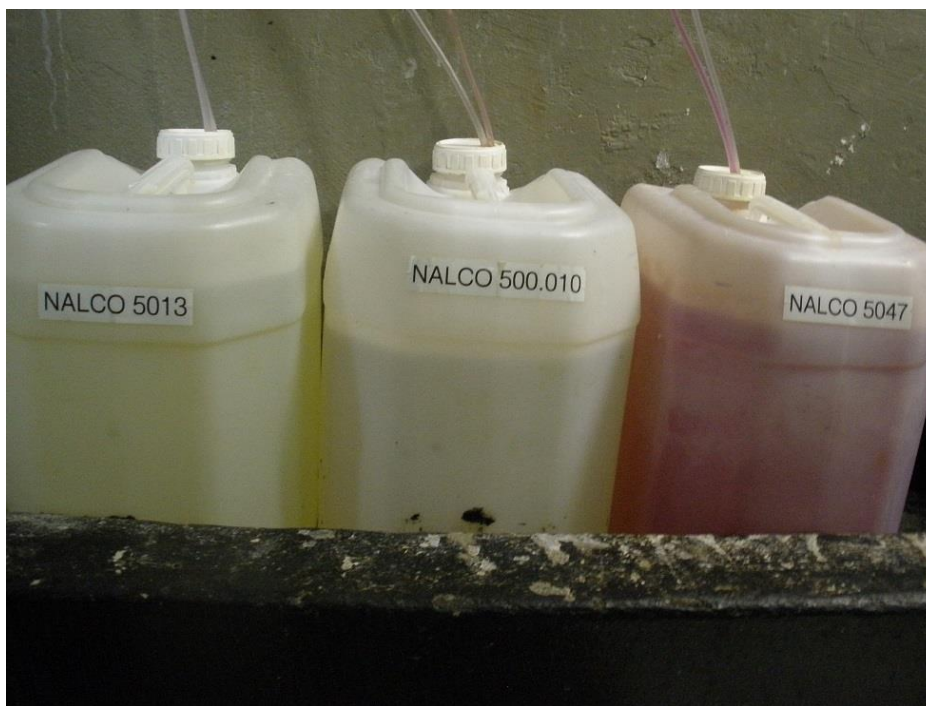
A água usada no Chiller é previamente tratada com produtos químicos, figura 7, a fim de evitar corrosão e problemas com incrustação nas tubulações.

**Figura 8: Produtos utilizados para tubulações do Chiller**

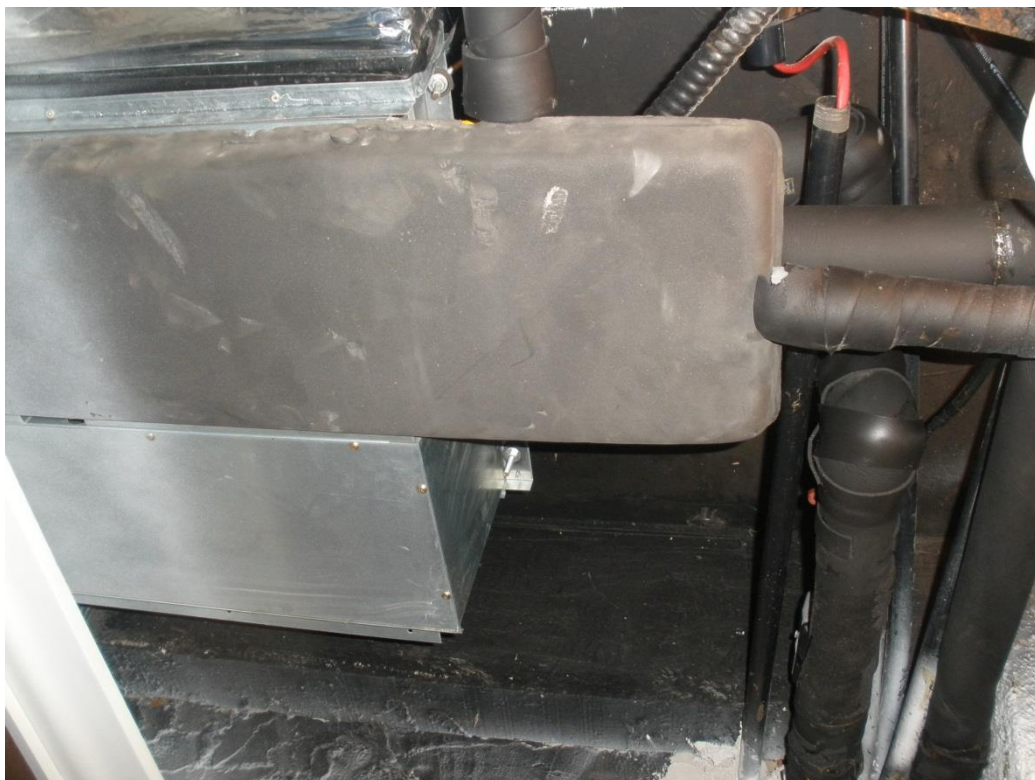
As unidades Fan-Coil, figura 8, são equipadas com filtros laváveis e removíveis. Estes filtros devem ser limpos sempre que apresentarem acúmulo de sujeira. Esta medida garante higiene no ambiente climatizado e fluxo de ar satisfatório, possibilitando ao fan-coil desenvolver total capacidade de resfriamento e ainda, evitando a entrada de partículas não desejadas no ventilador e nas tubulações, evitando manutenções corretivas.

**Figura 9: Unidade Fan-coil**

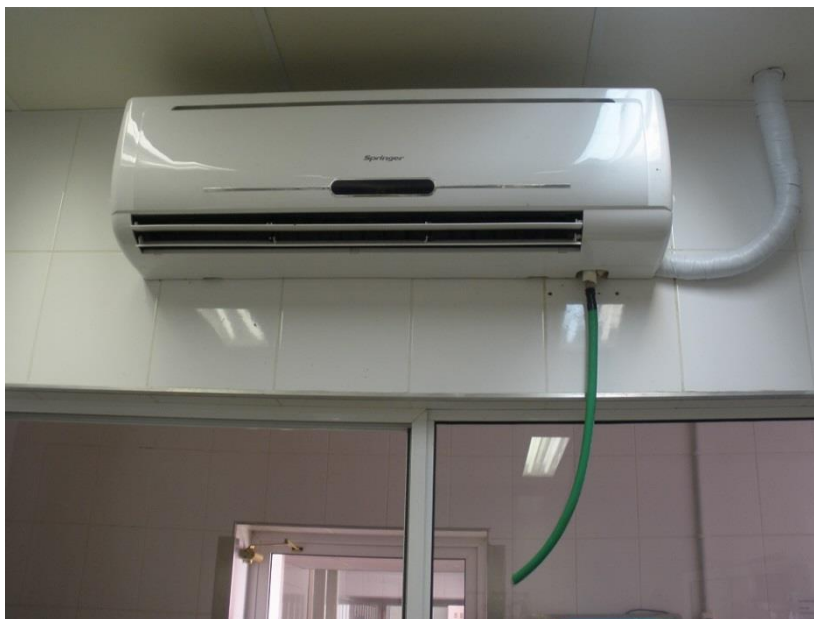
As cozinhas, central e ipê possuem condicionadores de ar tipo *split* e estes não tem saída para o exterior do edifício para a mangueira do dreno. Neste caso específico a bomba de condensado apresentou defeito. Foi adaptada uma mangueira, Figura 9, e um balde foi instalado para coletar a água da saída do dreno, até que a bomba fosse consertada.

**Figura 10: Dreno do Split com mangueira improvisada**

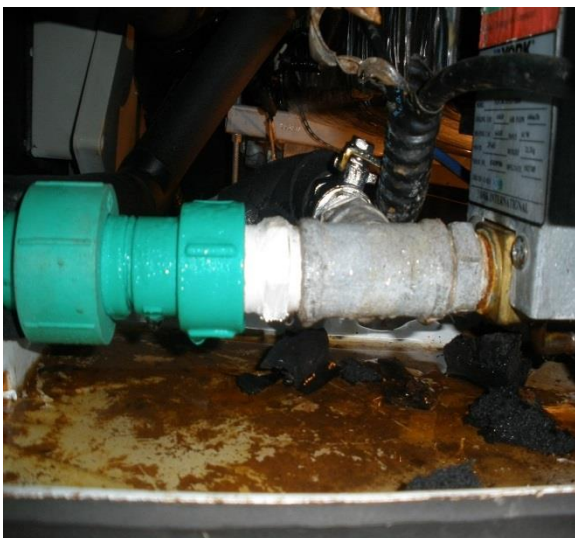
Nos quartos do Hotel o Fan-Coil possui uma bandeja para o dreno. É difícil controlar as impurezas que caem na bandeja e mantê-la limpa, já que ela fica dentro do forro. Porém é de grande importância que haja um controle da limpeza desta bandeja, pois se ela não for limpa com frequência as sujeiras podem causar entupimentos e acúmulo de água, figuras 10 e 11.

Se houver entupimento na serpentina do Fan-Coil é necessário retirá-la para limpeza, processo que demanda tempo e a disponibilidade de pelo menos dois funcionários. Caso o entupimento seja causado nos dutos de insuflamento de ar, contrata-se uma empresa terceirizada especializada para realizar esta atividade.

**Figura 11: Bandeja suja com resíduos**

**Figura 12: Bandeja Suja**

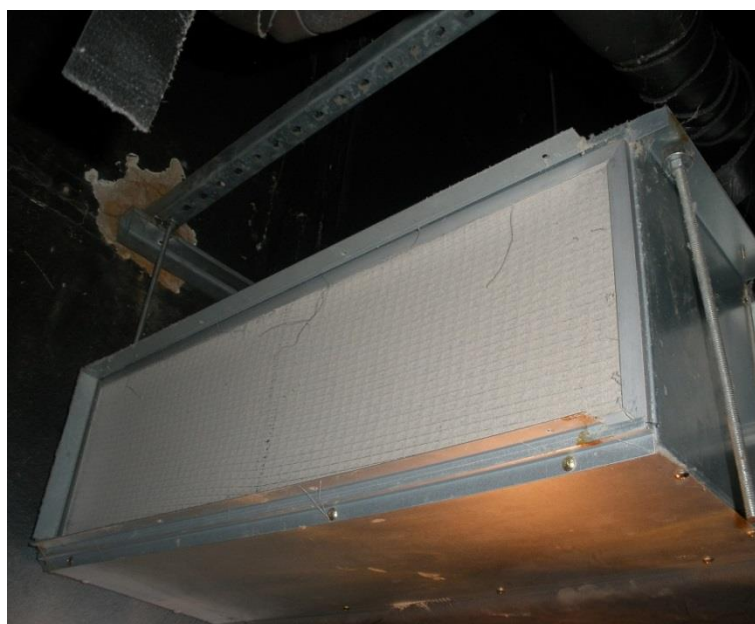
Todo condicionador possui na entrada de ar um filtro, figura 12, que é definido de acordo com a “qualidade do ar” que se deseja.

**Figura 13: Filtro sujo na entrada de ar do condicionador**

Devido ao grande fluxo de pessoas e pela falta de funcionários específicos para realizar a limpeza desses filtros, inúmeras vezes encontraram-se filtros inteiramente sujos ou até mesmo a falta deste. Quando o filtro está sujo (geralmente

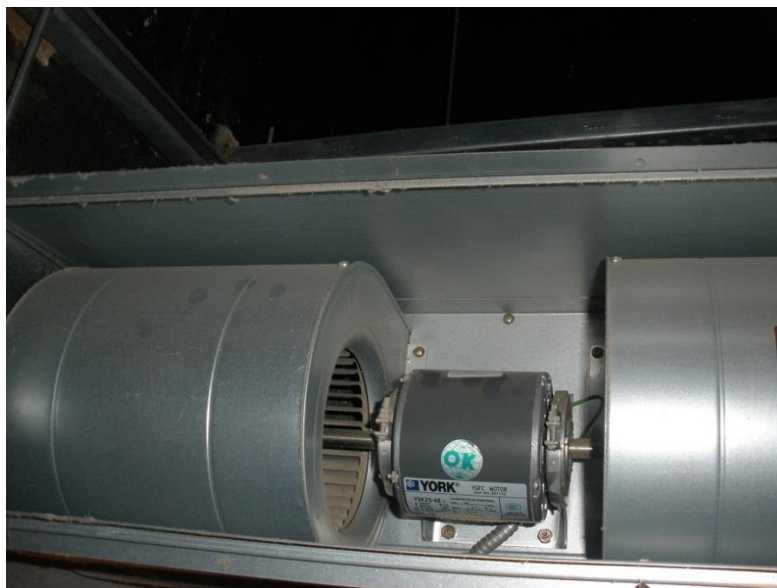
por poeira), dificulta o funcionamento do Fan-Coil, ou seja, não resfria corretamente. Já, quando não há a existência do filtro, figura 13, ocorrem dois problemas com a ausência da filtragem: toda partícula, visível ou não adentra o sistema de condicionamento de ar, danificando a máquina (a longo prazo); e prejudicando a qualidade do ar no ambiente interno.

**Figura 14: Entrada do ar condicionado sem filtro**

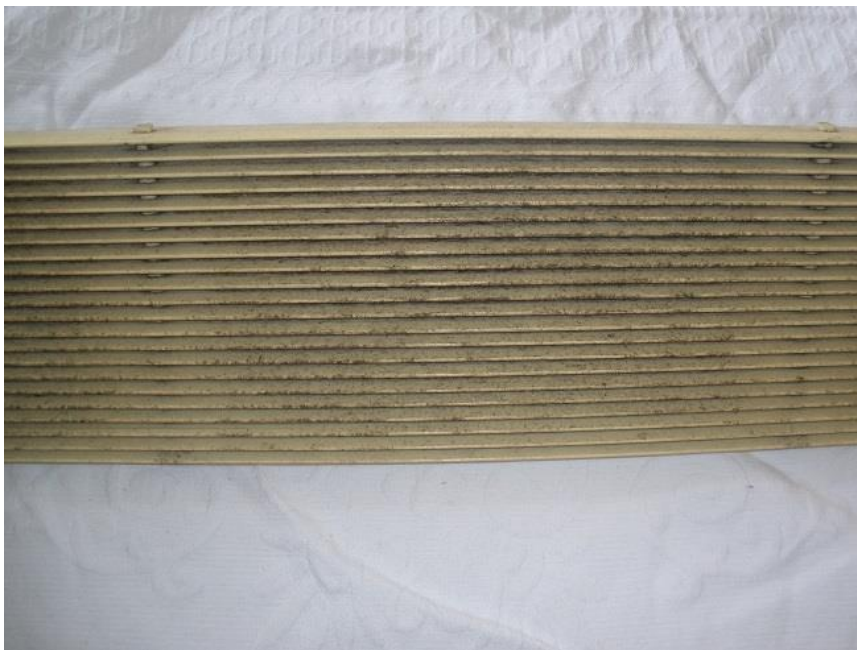
Devido à umidade excessiva o pó se acumula nas aletas da grelha formando mofo, figura 16. As grelhas devem ser limpas pelo menos uma vez por mês, para que seja evitado esse problema.

**Figura 17: Foto da grelha com a presença de mofo**

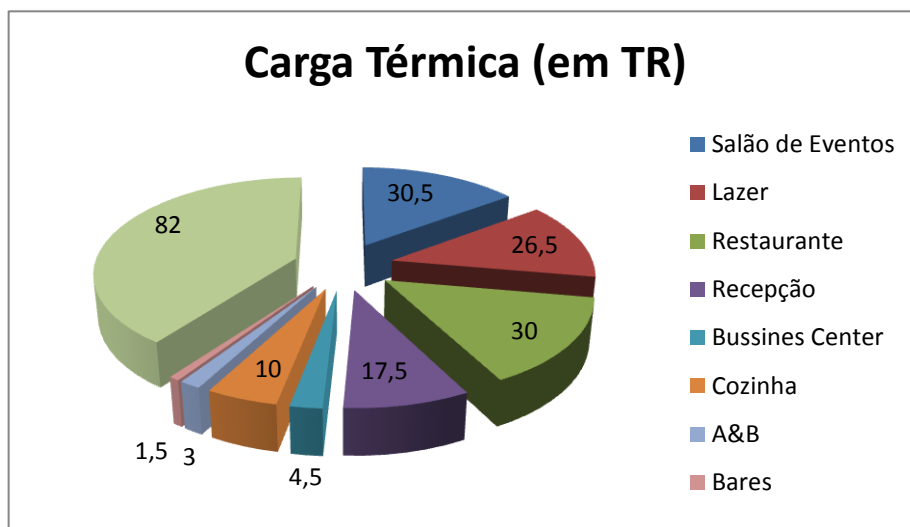
O gráfico 4 mostra a distribuição da carga térmica do hotel em ambientes específicos.

Gráfico 4: Carga térmica em ambientes do Hotel

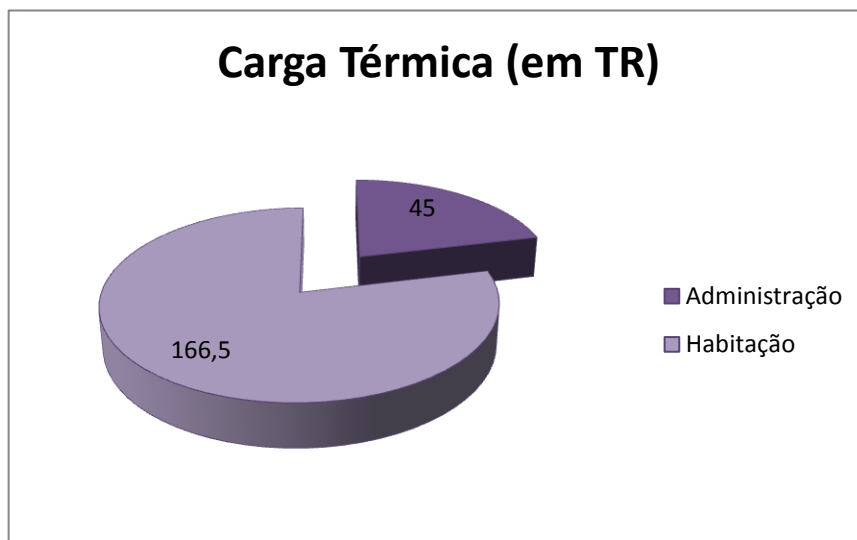
O gráfico 5 mostra um comparativo de carga térmica na administração e habitação.

Gráfico 5: Diferença da carga térmica entre administração e habitação
