**MONITORAMENTO DA QUALIDADE DE ROLAMENTO DE PAVIMENTOS
COM DADOS DE SMARTPHONES**

TRABALHO DE CONCLUSÃO DE CURSO

Trabalho de Conclusão de Curso apresentado como requisito parcial para a conclusão do curso de Engenharia Civil da Universidade Tecnológica Federal do Paraná – UTFPR, *Campus* Pato Branco.

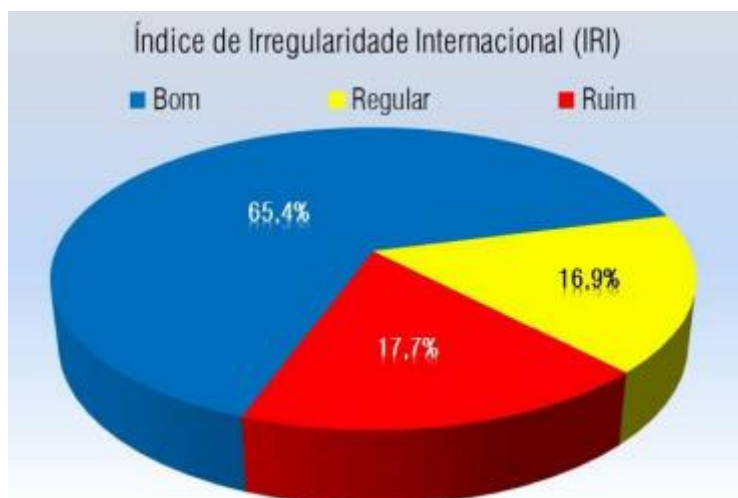
Figura 6 – Índice de Irregularidade Internacional (IRI) da rede rodoviária do estado do Rio de Janeiro.
Fonte: DNIT, 2013.

Transporte – DNIT, e o mesmo apresentou os resultados no Relatório dos Levantamentos Funcionais das Rodovias Federais, ainda em 2013 (Figura 6).

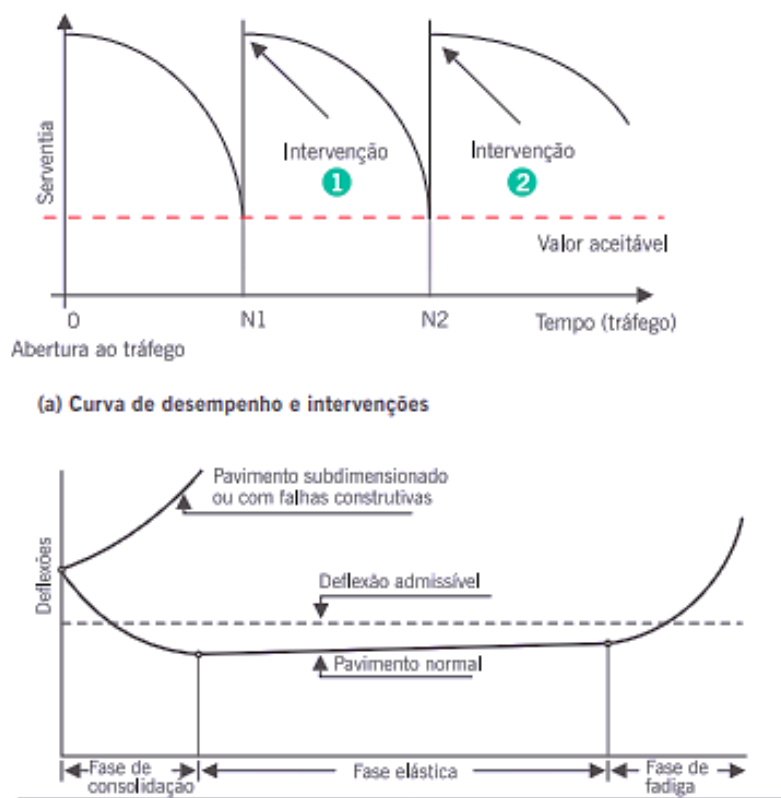
Figura 7 – Representação esquemática de curvas de desempenho e etapas de restauração de um pavimento.
Fonte: Bernucci *et al.*, 2008.

Uma forma de representar a variação do desempenho de um pavimento ao longo de vários ciclos de restauração pode ser visualizada na Figura 7. A escolha do critério pode ser tanto funcional quanto estrutural, e o nível mínimo aceitável para este parâmetro define o momento de fazer a intervenção corretiva de restauração ou reforço.

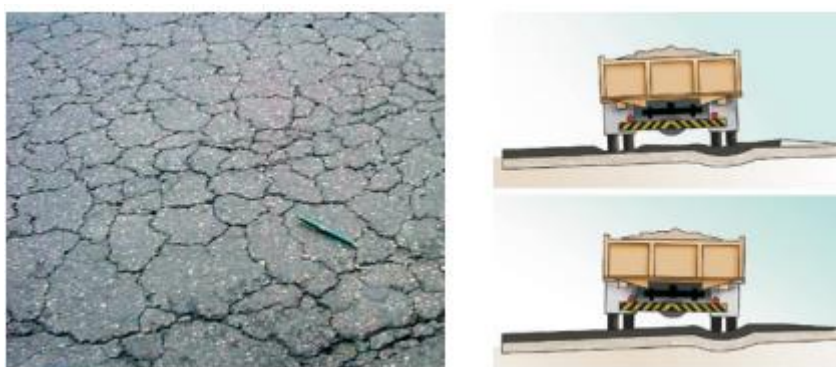
Figura 10 – Trincamento e afundamento permanente por repetição de cargas.
Fonte: Bernucci *et al.*, 2008.

Conforme o Manual de Gerência de Pavimentos (DNIT, 2011) e Bernucci *et al.* (2008), esta avaliação está associada ao conceito de capacidade de carga, que pode ser relacionado diretamente ao projeto e o dimensionamento do pavimento. Os defeitos estruturais resultam essencialmente da ação do ciclo de cargas e são os causadores das deformações elásticas e plásticas na estrutura. As plásticas são acumulativas durante os anos de serviço de um pavimento e são responsáveis pelo surgimento dos afundamentos permanentes nas trilhas de rodas (Figura 10) medidas pela treliça normatizada. Já as deformações elásticas são avaliadas por equipamentos chamados genericamente de deflectômetros, por medirem as deflexões verticais do pavimento que causam o aparecimento de trincas na superfície do pavimento ao longo do tempo de serviço, levando-o à fadiga.

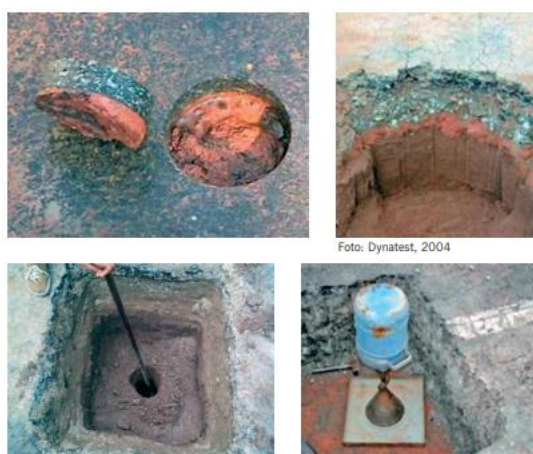
Figura 11 – Extração de corpos de prova e de poços de sondagem
Fonte: Bernucci *et al.*, 2008.

Os métodos destrutivos são aqueles que investigam a condição estrutural de cada camada por meio da abertura de trincheiras e poços de sondagem (Figura 11), onde é possível analisar a espessura das camadas que compõe o pavimento, umidade e tipo dos materiais empregados, realizar ensaios de capacidade de carga *in situ*, assim como obter amostras para ensaios posteriores em laboratório (BERNUCCI *et al.*, 2008).

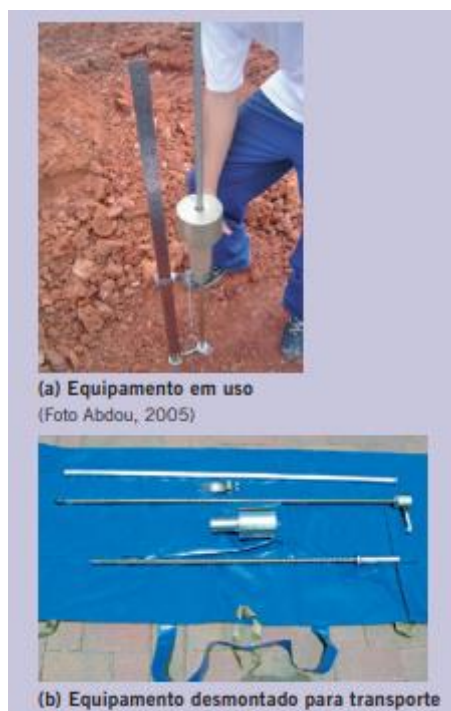
Figura 12 – Exemplo de equipamentos DCP de avaliação estrutural expedita de subsolos e camadas de solo
Fonte: Bernucci *et al.*, 2008.

Os métodos semidestrutivos são os que fazem uso da abertura de janelas menores no pavimento, que possibilitam a utilização de um instrumento portátil de pequeno porte para avaliar a capacidade de carga de um pavimento, como o uso dos *dynamic cone penetrometer* – DCP, ou cones dinâmicos de penetração, em português. Um exemplo da aplicação deste instrumento pode ser visualizado na Figura 12 (BERNUCCI *et al.*, 2008).

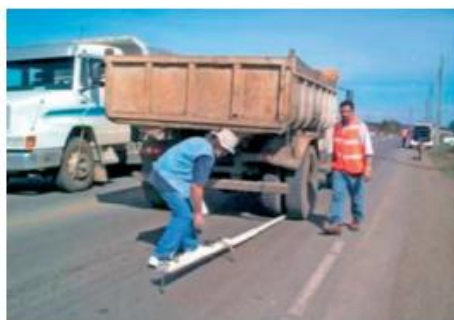
(b) Medida com viga Benkelman em campo

Figura 14 – Esquema da viga Benkelman (DNER-ME 24/94) e exemplo de medida em campo

A viga Benkelman (VB) (Figura 14) consiste de um equipamento muito simples que necessita de um caminhão com eixo traseiro simples de roda dupla com carregamento de 8,2 tf – simetricamente distribuído entre as rodas (DNER, 94), para que seja possível a aplicação da carga sob a qual será medida a deformação elástica.

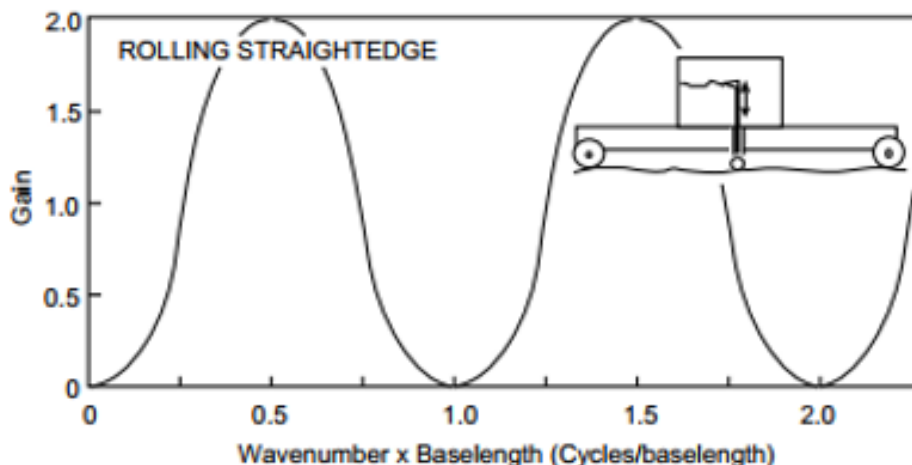
Figura 16 – Resposta da leitura do medidor de régua móvel
Fonte: Gillespie, 1992.

O *Viagraph* apresentava algumas desvantagens como o desgaste da régua provocada pelo arraste, além de sua limitação de medição. O primeiro foi resolvido com a adição de duas rodas, uma em cada extremidade do instrumento, resultando na régua móvel (Figura 16). Neste caso, pelo fato de serem utilizados somente dois pontos de apoio nas extremidades, a resposta do equipamento tornou-se variável de acordo com o seu posicionamento, seu comprimento total e o comprimento de onda pelo caminho onde era utilizado. Devido ao contato da régua com a superfície em três pontos, alguns comprimentos de onda eram medidos três vezes, tendo sua amplitude duplicada, ao passo que outros comprimentos eram completamente ignorados.

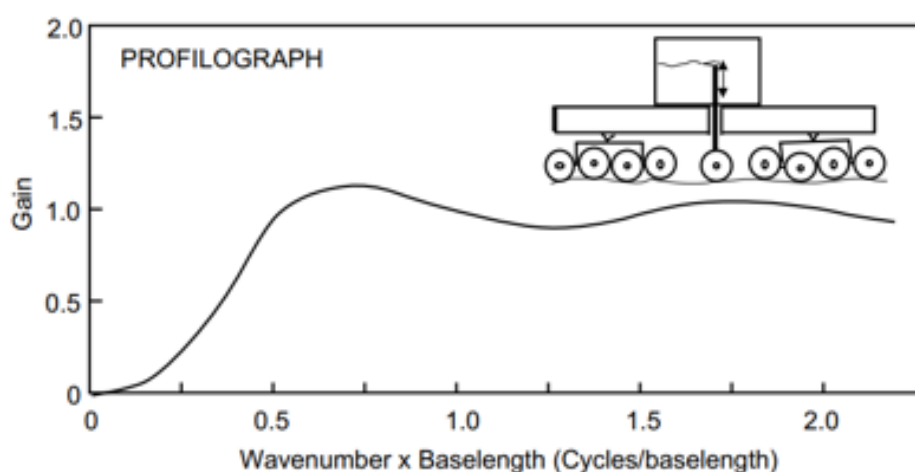
Figura 17 – Representação da leitura do medidor perfilógrafo
Fonte: Gillespie, 1992.

Desta forma, foram adicionadas matrizes de rodas a essa ferramenta, com a finalidade de estabelecer um plano de referência para serem medidos e comparado com os desvios verticais. O arranjo definia uma elevação média entre todos os pontos sob as rodas e a irregularidade era dada através do desvio da roda central em relação a este plano de referência. Tal processo culminou na criação dos perfilógrafos (Figura 17). A ideia era de que, quanto mais rodas, mais o equipamento se comportaria como o *Viagraph*, sem alguns dos seus inconvenientes. Contudo, devido a variação nas respostas de cada um destes instrumentos, tornou-se claro que o avanço a um padrão de medidas de irregularidade não era suficiente (GILLESPIE, 1992).

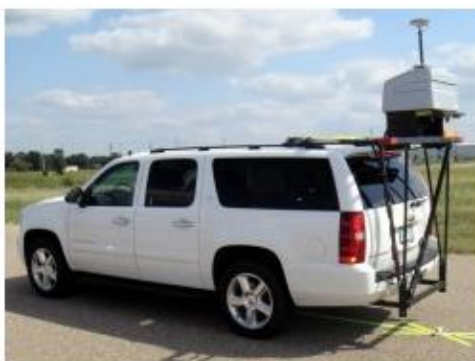
Figura 24 – Medidor PPS-2000
Fonte: Phoenix Scientific Inc., 2004.

A norte-americana *Phoenix Scientific Inc.* desenvolveu o *Pavement Profile Scanner – PPS 2000*, no ano de 2002, visualizado na Figura 24. Fazendo uso de um feixe de laser junto a um espelho, o sensor consegue medir simultaneamente os perfis transversal e longitudinal do pavimento, obtendo mil resultados por segundo. Este equipamento também possui outras utilizações, como a identificação de outros defeitos, como trincas e panelas, falhas em juntas do concreto, etc. Durante os anos seguintes outras empresas também começaram a fabricar equipamentos semelhantes (PHOENIX SCIENTIFIC INC., 2004).

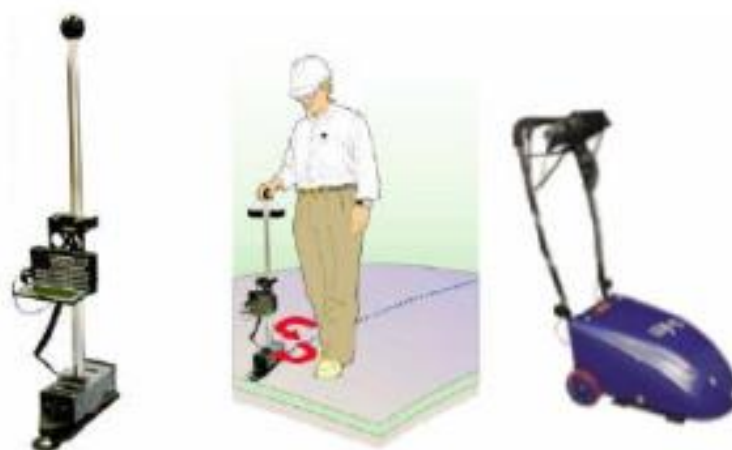
Figura 26 – Dipstick (esq.); Dipstick em uso (centro); e Walking Profiler (dir.).
Fontes: Face Companies, 2005; e ARRB Group Ltd, 2005.

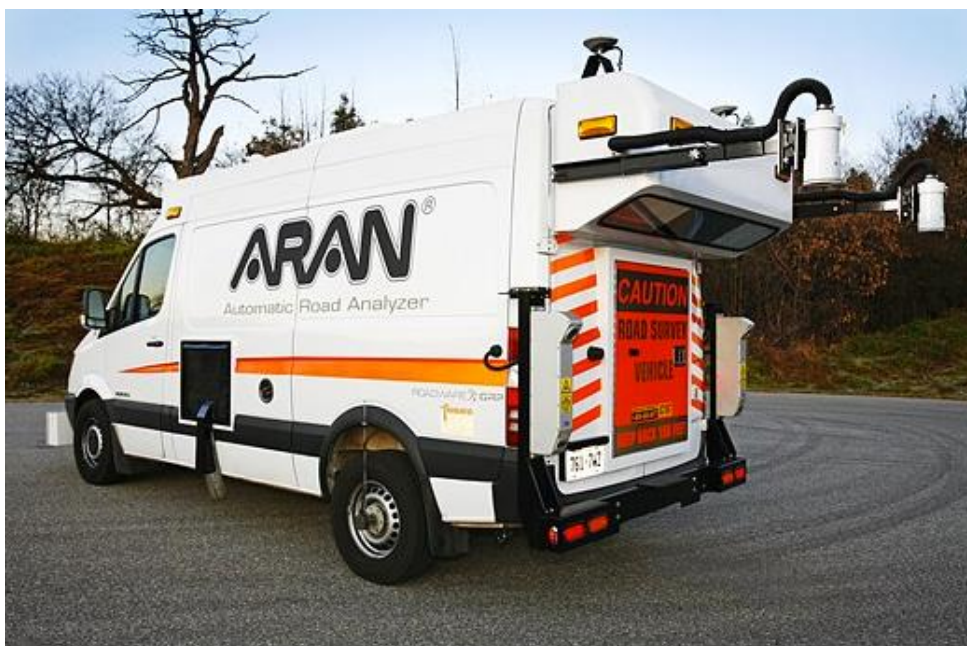
Figura 33 – ARAN – *Automatic Road Analyser* (Analisador automático de rodovias)
Fonte: Higgins, 2011.

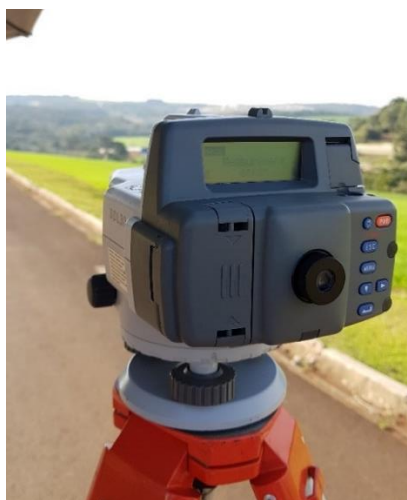
Figura 34 – Nível a Laser
Fonte: Própria, 2018.

Para avaliar o potencial dos smartphones na estimativa da irregularidade longitudinal de pavimentos, foram realizados levantamentos topográficos através do método de Nível e Mira (Figura 34), padronizados pela norma DNER-ES 173/86, para calcular índices de referência e compará-los aos valores de RMS calculados a partir dos dados de aceleração obtidos pelos smartphones utilizados nesta pesquisa.

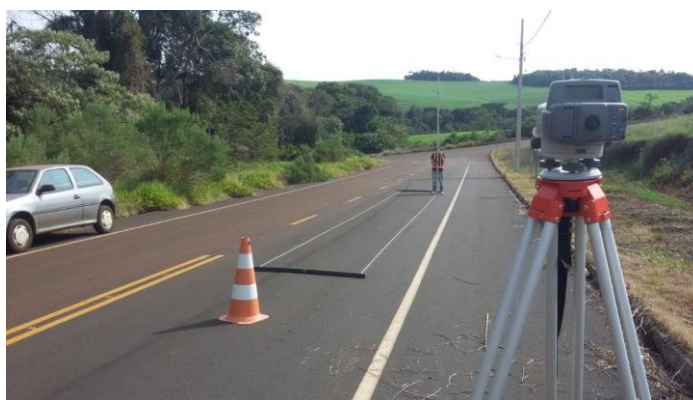
Figura 35 – Levantamento topográfico com auxílio do gabarito confeccionado
Fonte: Própria, 2018.

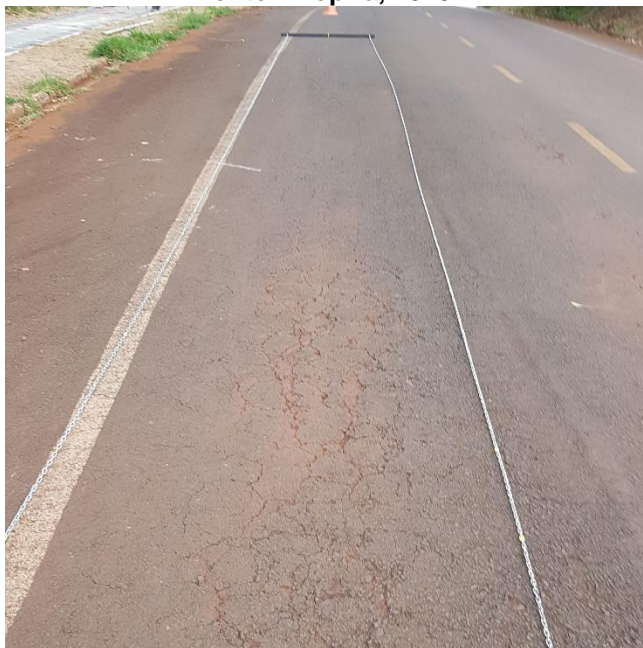
Figura 41 – Condição da rua Irineu Parzianello
Fonte: Própria, 2018.

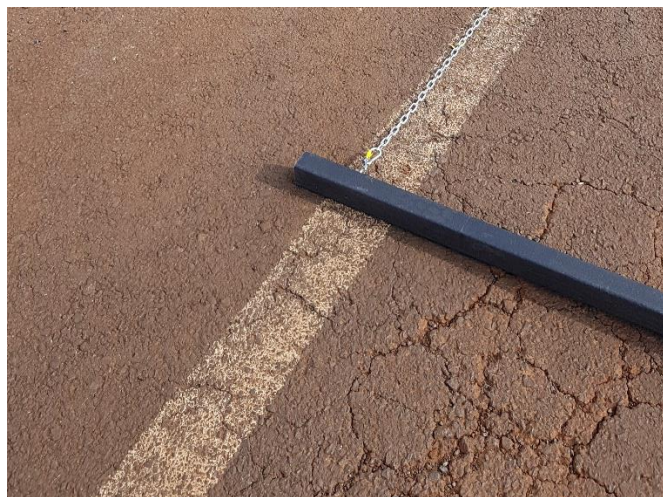
Figura 42 – Defeitos na rua Irineu Parzianello
Fonte: Própria, 2018.

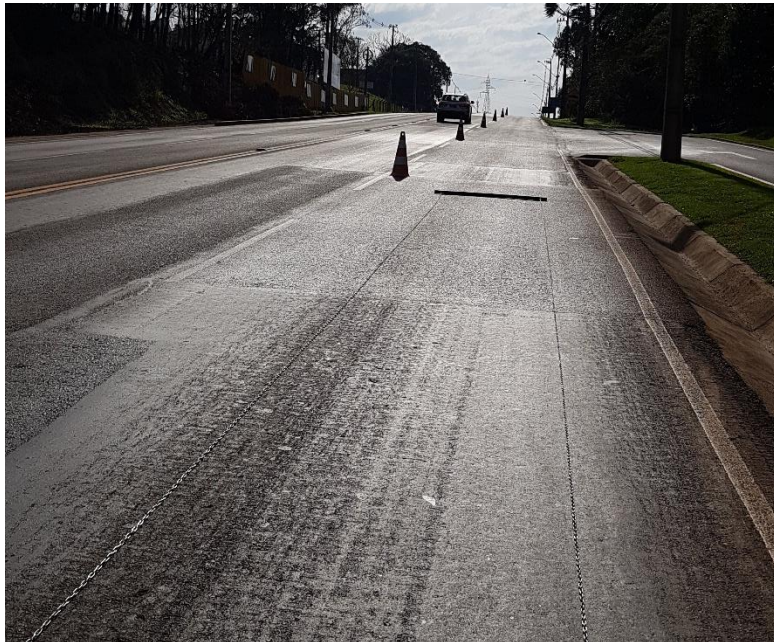
Figura 49 – Situação superficial da rodovia PR-493
Fonte: Própria, 2018.

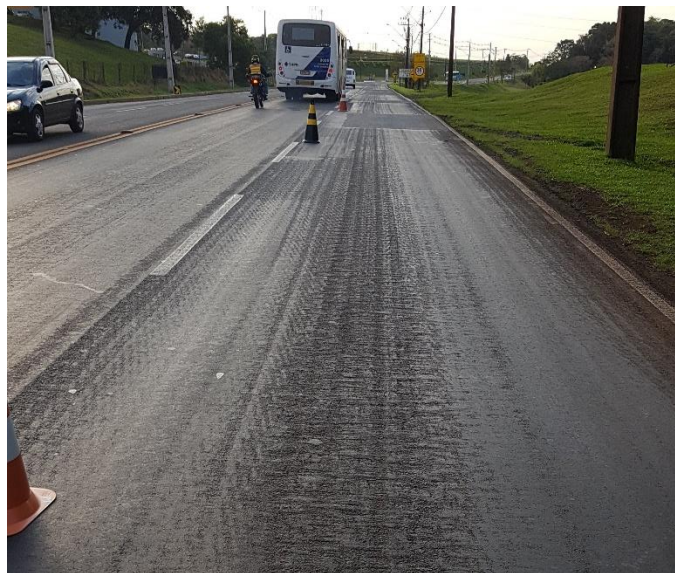
Figura 50 – Afundamentos nas trilhas de roda
Fonte: Própria, 2018.

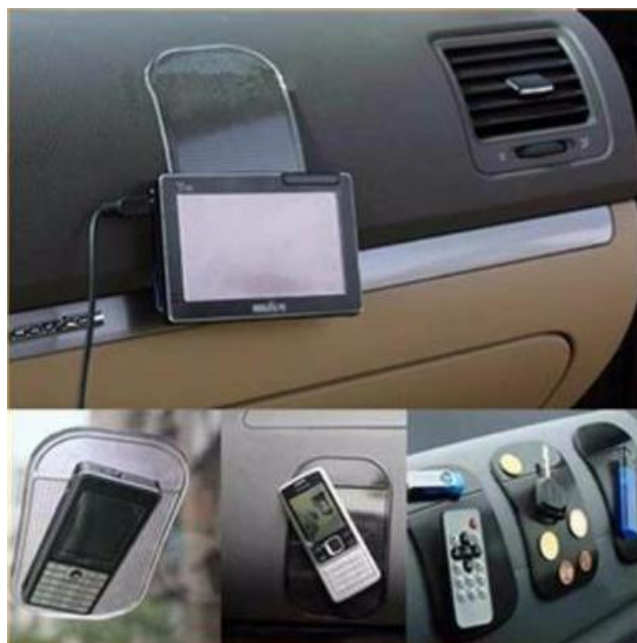
Figura 51 – Exemplo de utilização do Anti-Slip Car Pad.

O primeiro suporte utilizado nesta pesquisa, devido à sua superfície antiderrapante, é o conhecido como “tapete mágico”, ou *Anti-Slip Car Pad* (Figura 51). O material adesivo composto de gel sílica do suporte permite a fixação do *smartphone* com certa firmeza, impedido o seu deslocamento no interior do automóvel. Os primeiros testes foram realizados se fazendo uso deste tipo de suporte.

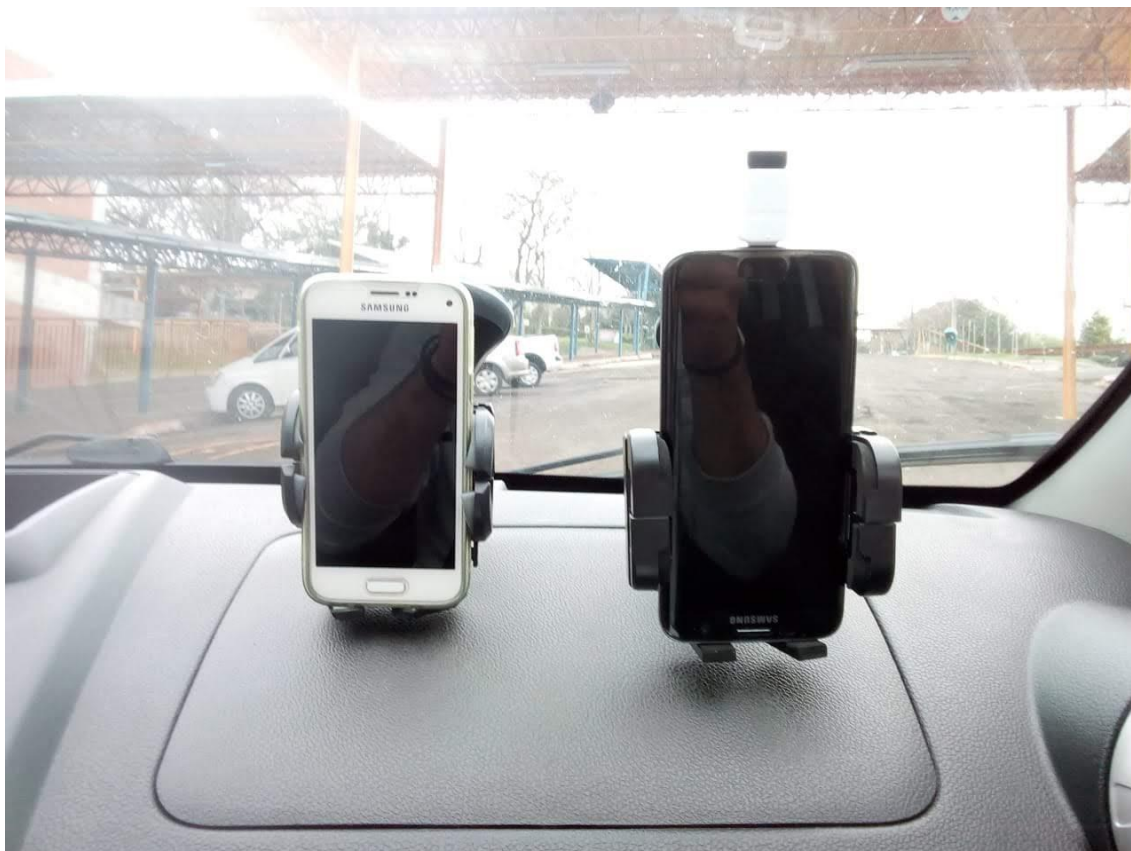
Figura 52 – Suporte Veicular de Smartphone
Fonte: Própria, 2018.

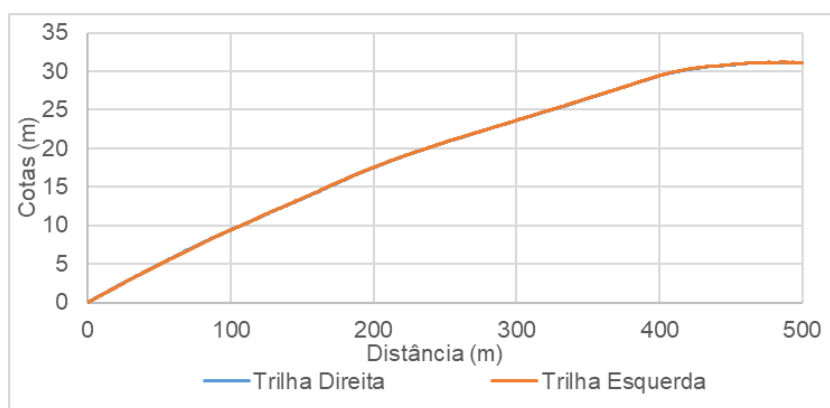
Figura 54 – Perfil da estrada da empresa Sementes Guerra.
Fonte: Própria, 2018.

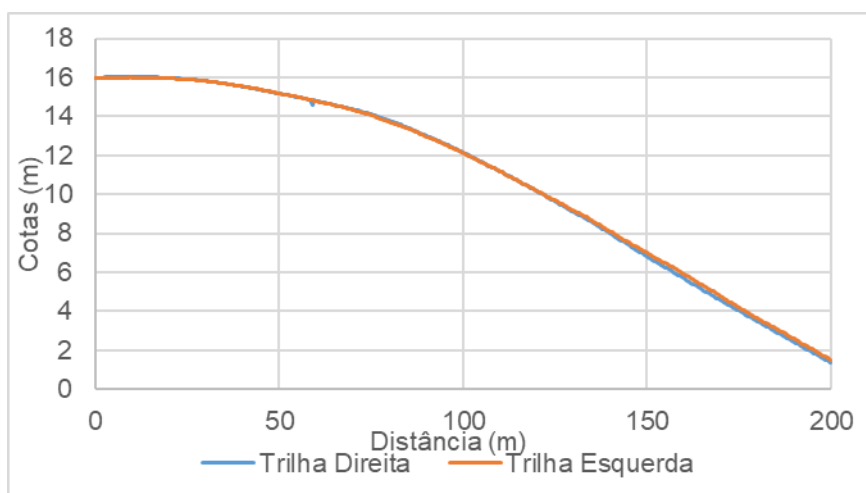
Figura 55 – Perfil da rua Irineu Parzianello.
Fonte: Própria, 2018.

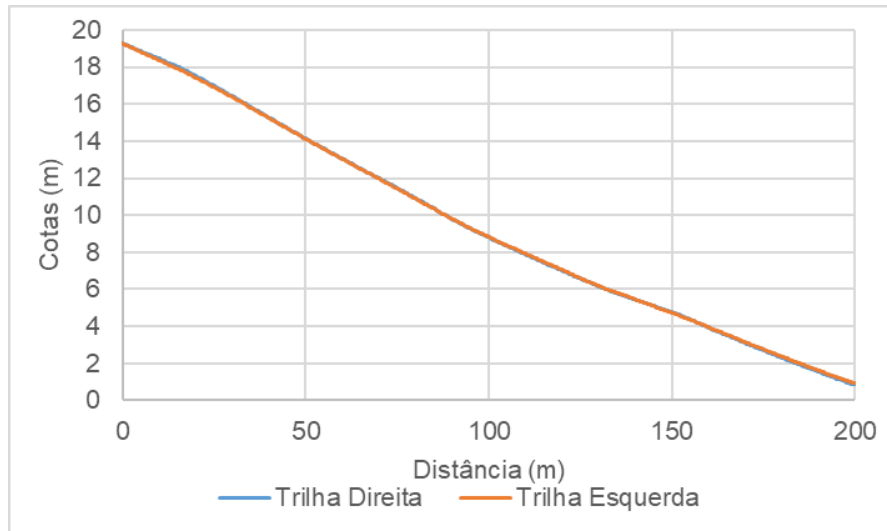
Figura 56 – Perfil da rua Benjamin Borges dos Santos.
Fonte: Própria, 2018.

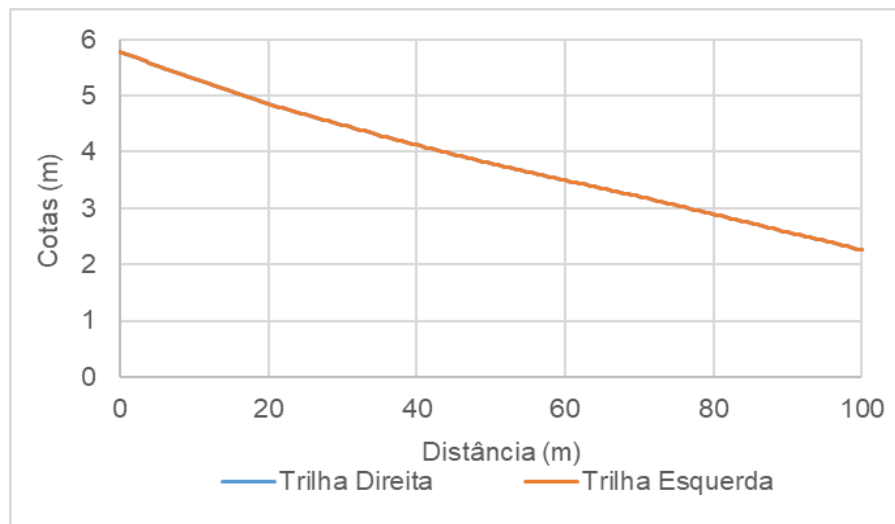
Figura 57 – Perfil do trecho do bairro Dona Matilde.
Fonte: Própria, 2018.

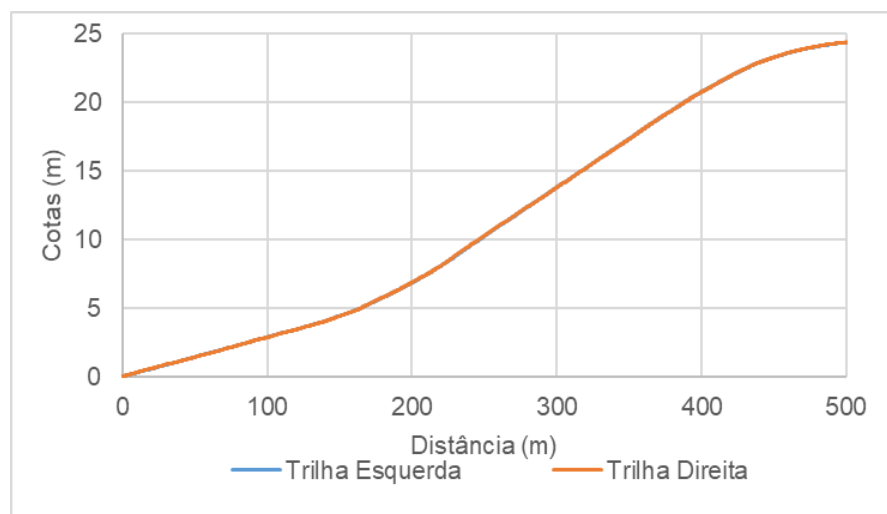
Figura 58 – Perfil da rodovia PR 493.
Fonte: Própria, 2018.

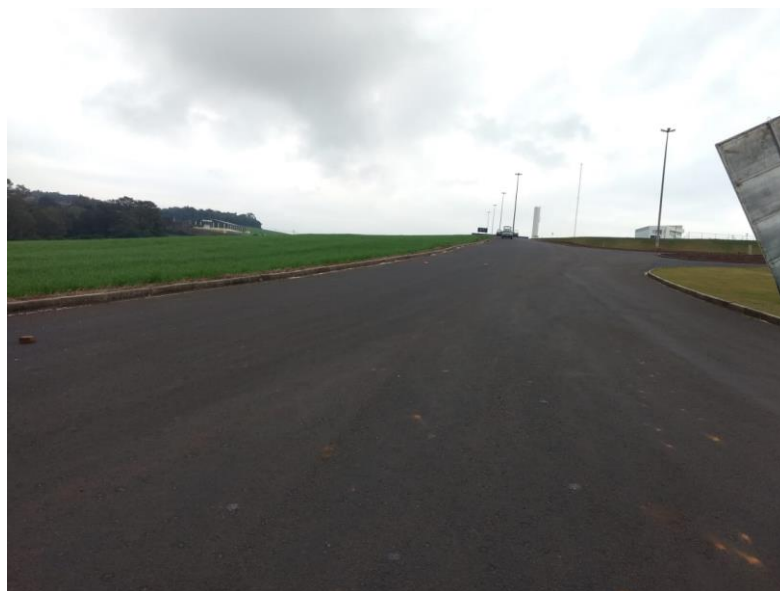
Figura 61 – Início do trecho analisado na empresa Sementes Guerra.
Fonte: Própria, 2018.

Diferentemente do esperado quando foram realizados os experimentos iniciais, o trecho da empresa Sementes Guerra apresentou diferentes classificações de irregularidade, que vão desde o bom até o mau, para a superfície de seu pavimento (Figura 59), com um valor máximo de 4,02 m/km e uma média de 3,49 m/km, na extensão total de 500 metros. Tais valores podem ser uma consequência dos veículos pesados que transitam pelo local. Para se ter uma melhor visualização, a Figura 61 mostra o início do trecho analisado e a Figura 62 o seu final, na qual pode ser observadas as deformações permanentes nas trilhas de roda, no detalhe em vermelho.

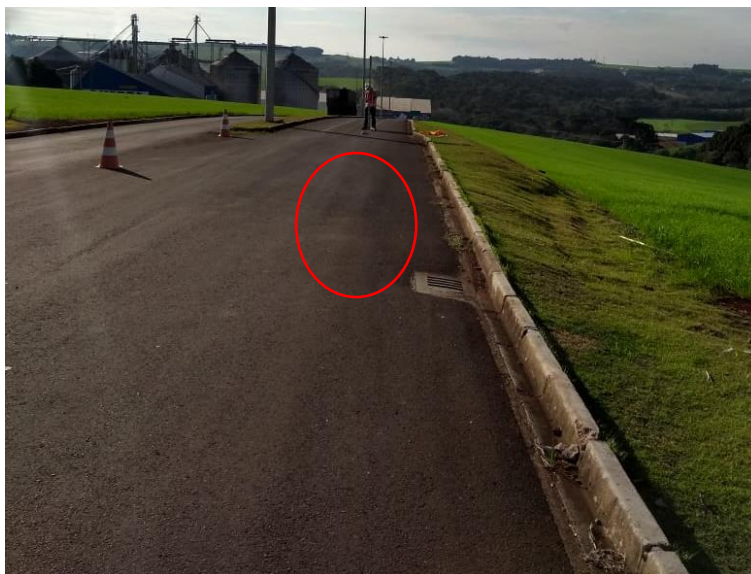
Figura 62 – Final do trecho analisado na empresa Sementes Guerra, com detalhe de visualização das deformações permanentes nas trilhas de roda.
Fonte: Própria, 2018.

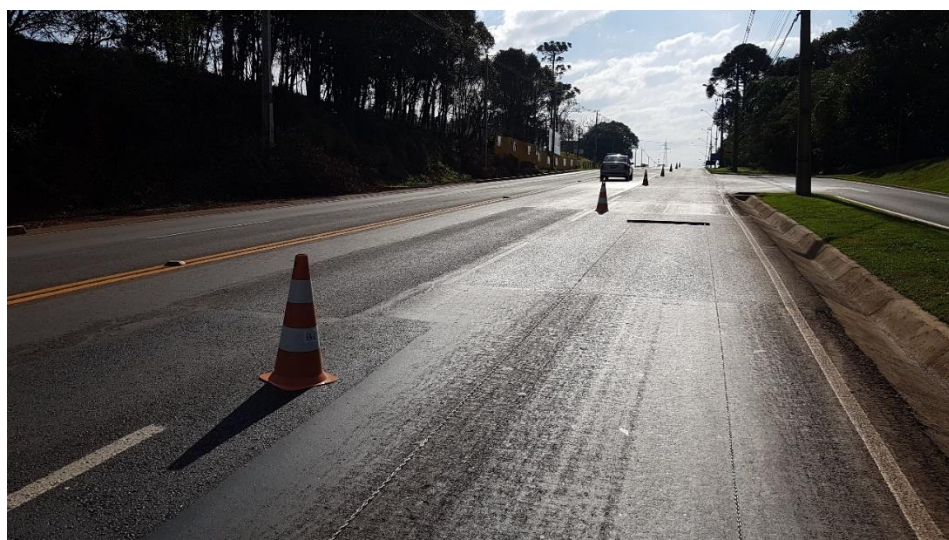
Figura 63 – Pista da rodovia PR-493.
Fonte: Própria, 2018.

Como era esperado, por ser uma rodovia com tráfego constante de veículos pesados, o trecho analisado da PR-493 alcançou alto nível de irregularidade como mostrado na Figura 59, com valor máximo de 6,63 m/km e uma média de 5,02 m/km na extensão total de 500 metros. Tais valores podem ser explicados pelo nível de deformação e remendos presentes no pavimentos, como ilustra a Figura 63, em razão do já mencionado tráfego pesado e constante de caminhões e ônibus de transporte público e urbano.

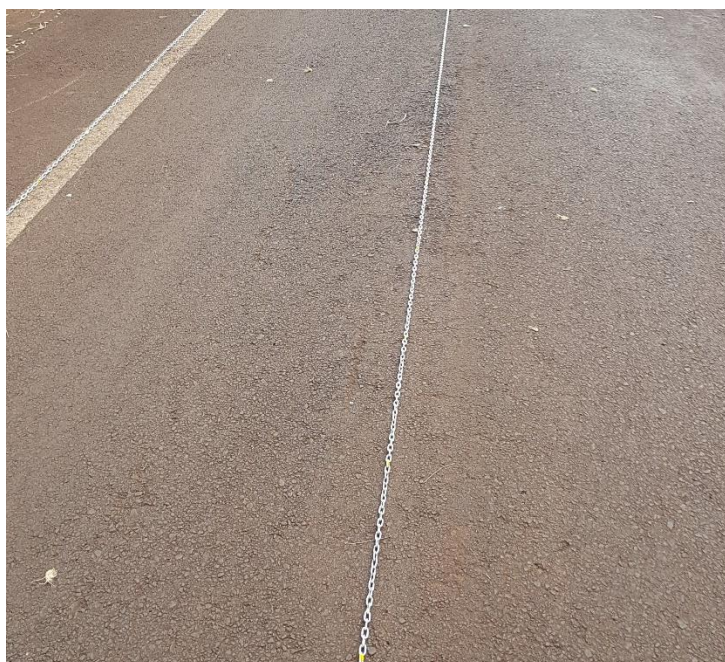
**Figura 64 – Pavimento da rua Irineu Parzianello.
Fonte: Própria, 2018.**

Da mesma forma, o segmento de 200 metros da rua Irineu Parzianello apresentou os valores mais altos de máximo e média entre os trechos avaliados, sendo de 6,73 m/km e 5,77 m/km, respectivamente. Isto pode ser traduzido como resultado de ser parte do trajeto dos ônibus de transporte público da cidade de Pato Branco, o que ocasionou uma certa quantidade de defeitos na superfície do pavimento, observados durante a coleta de campo, como pode ser verificado na Figura 64.

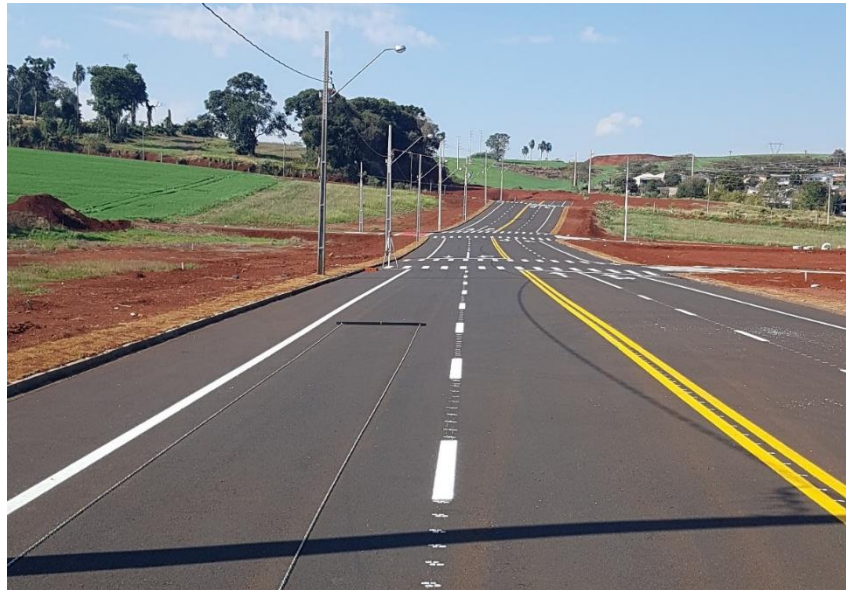
**Figura 65 – Pista da rua do bairro Dona Matilde
Fonte: Própria, 2018.**

Por outro lado, o trecho de 100 metros do bairro Dona Matilde apresentou o menor valor de IRI (1,93 m/km) dentre os locais estudados. O segmento faz parte dos novos loteamentos da região (Figura 65), isto é, durante a época de elaboração desta pesquisa, o pavimento havia recebido pouco tráfego de veículos.

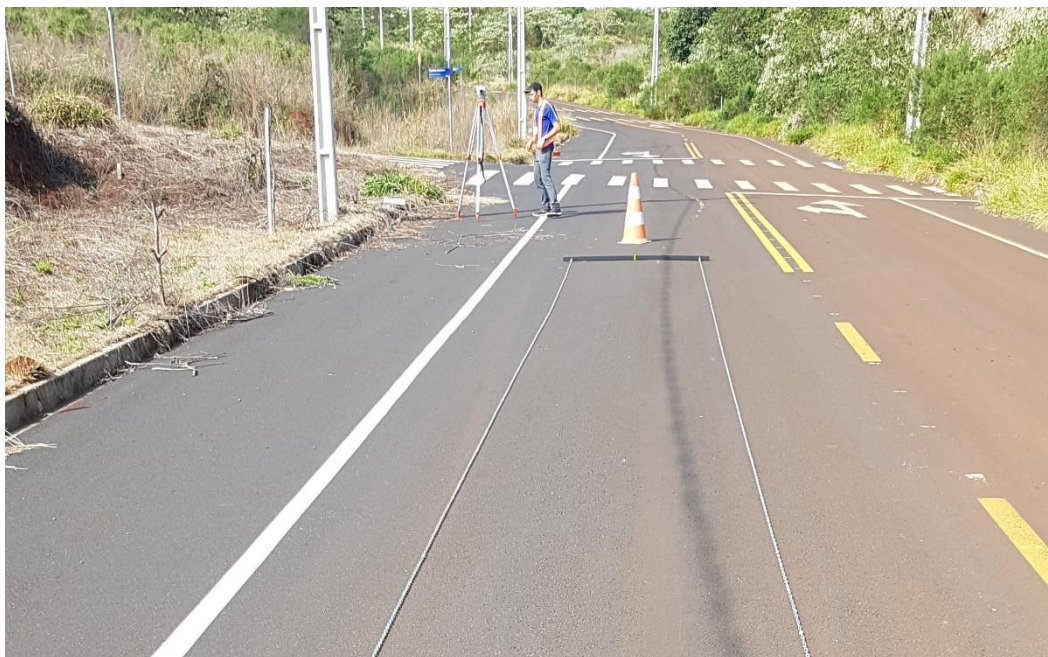
**Figura 66 – Pista da rua Benjamim Borges dos Santos
Fonte: Própria, 2018.**

Já o pavimento dos 200 metros da rua Benjamim Borges dos Santos, no bairro Fraron, mesmo com uma aparência relativamente “boa”, apresentou valores de IRI de 4,44 m/km e 4,14 m/km, de máximo e média, respectivamente. Estes níveis podem estar relacionados ao desnível entre a pista e as ruas com acesso à primeira, causando diferenças entre a trilha de roda externa e interna na forma de “degraus” súbitos.

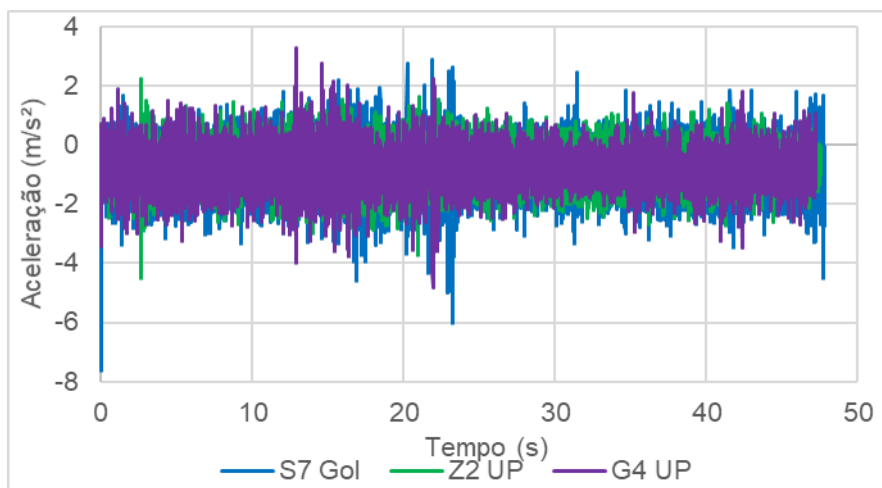
Figura 68 – Sinais de Aceleração obtidos: Sementes Guerra a 40 km/h.
Fonte: Própria, 2018.

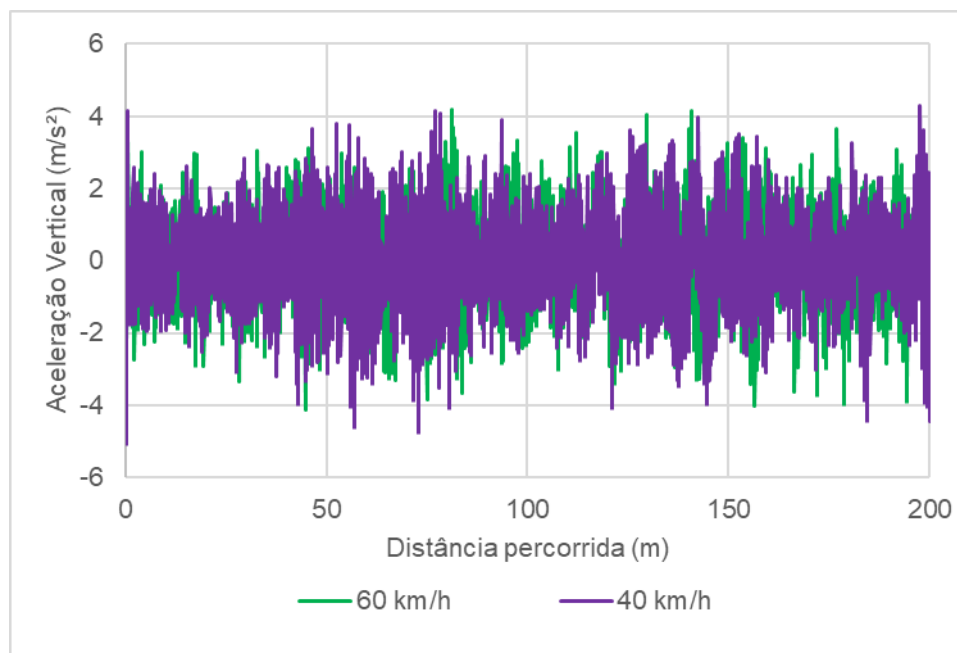
Figura 71 – Sinais de Aceleração Vertical: Irineu Parzianello
Fonte: Própria, 2018.

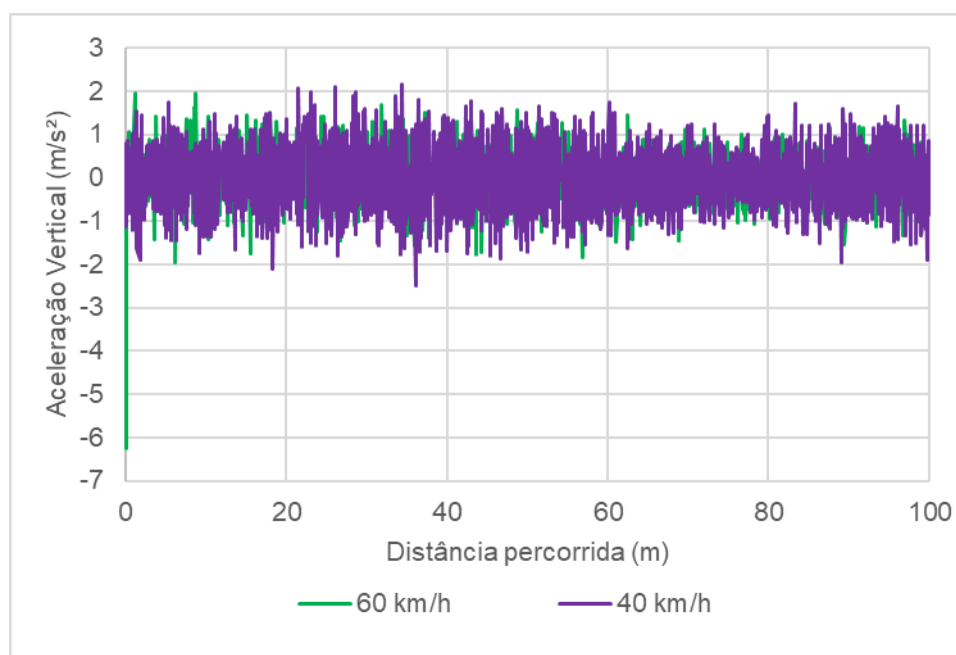
Figura 74 – Sinais de Aceleração: Dona Matilde
Fonte: Própria, 2018.

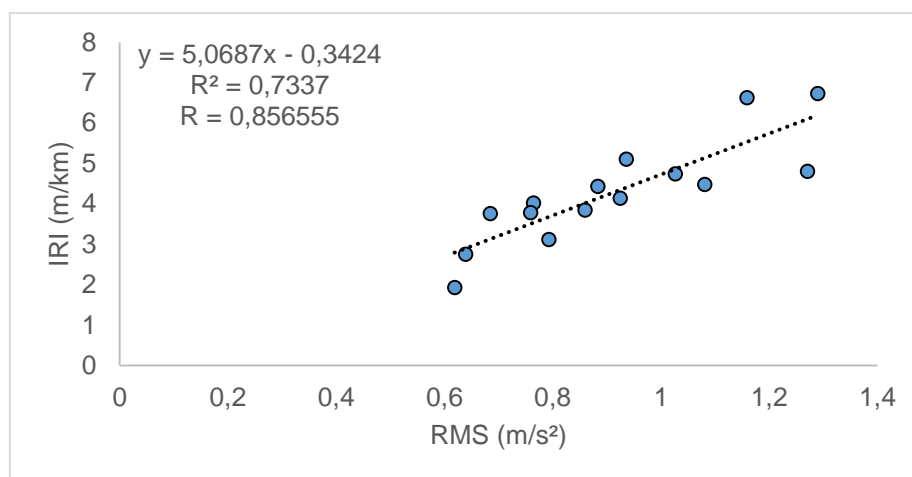
Figura 75 – Correlação entre IRI obtido pelo método Nível e Mira e RMS (smartphone), para todos os segmentos de coleta, com velocidade de 60 km/h
Fonte: Própria, 2018.

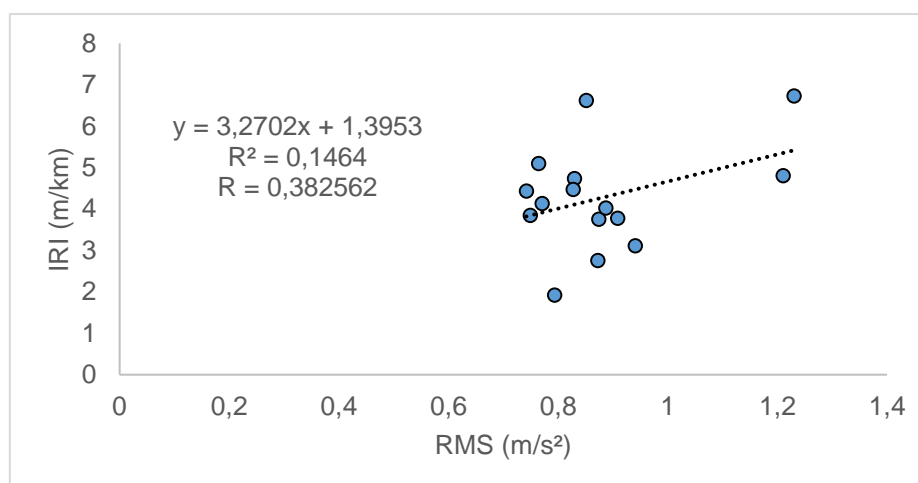
Figura 76 – Correlação entre IRI obtido pelo método Nível e Mira e RMS (smartphone), para todos os segmentos de coleta, com velocidade de 40 km/h
Fonte: Própria, 2018.
