**ANÁLISE DA GESTÃO DA SEGURANÇA DO TRABALHO EM OBRAS
RODOVIÁRIAS COM BASE EM PROCEDIMENTOS NACIONAIS E
INTERNACIONAIS – ESTUDO DE CASO EM CANTEIRO COM TRÁFEGO
ININTERRUPTO.**

TRABALHO DE CONCLUSÃO DE CURSO

**PATO BRANCO
2018**

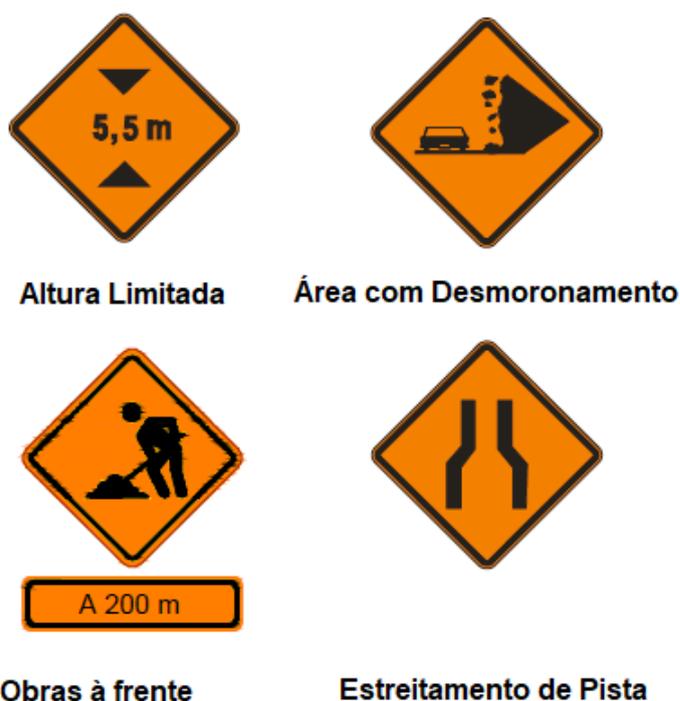
- **Sinalização vertical de Advertência:** apresentam forma quadrada com uma de suas diagonais na horizontal, são de cor laranja e orla, legendas e símbolos pretos. São referentes a: Parada obrigatória a frente; Pista irregular; Saliência ou lombada; Depressão; Estreitamento de pista; Obras; Mão dupla; Área com desmoronamento; Pista escorregadia; Altura e largura limitada; Início de pista dividida (DNIT 2010).

A figura 3 a seguir mostra alguns dos exemplos mais comuns de sinalização de advertência.

Figura 3 - Sinalização de Advertência
Fonte: Adaptado de DNIT (2010)

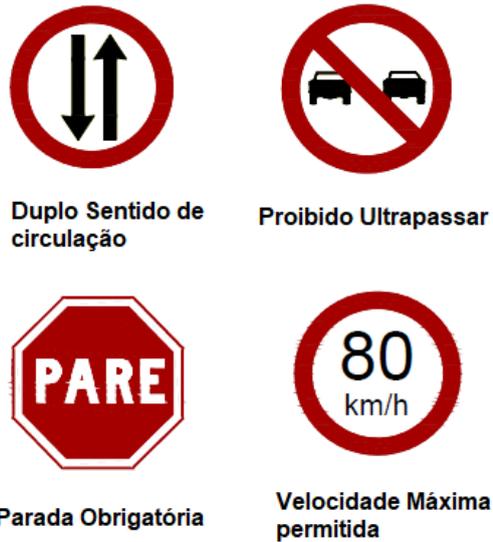
- **Sinalização Vertical de Regulamentação:** São placas que regulamentam como deve ser feita a circulação na via. São fabricados em fundo branco com orla e tarjas vermelhas símbolos pretos, com a exceção do sinal de parada obrigatória como pode ser visto na figura 4.

Figura 4 - Sinalização de Regulamentação
Fonte: Adaptado de DNIT (2010)

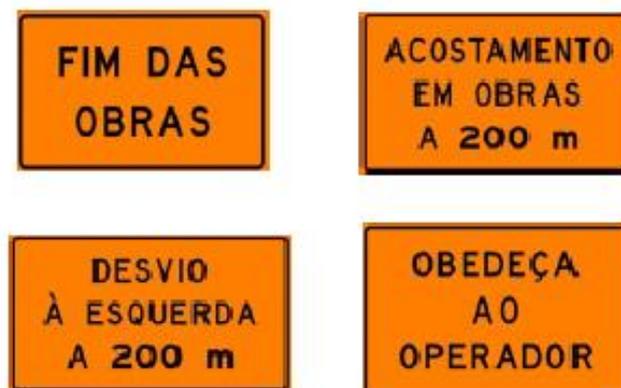
- **Sinalização Vertical de Indicação de Obras:** São Placas que tem por objetivo alertar o início e fim das obras bem como os desvios a serem feitos dentro do canteiro além de alertar as partes que podem estar fechadas das vias. São Placas confeccionas em fundo laranja e com tarjas e legendas pretas como demonstrado pela figura 5.

Figura 5 - Sinalização de Indicação de Obras
Fonte: Adaptado de DNIT (2010)

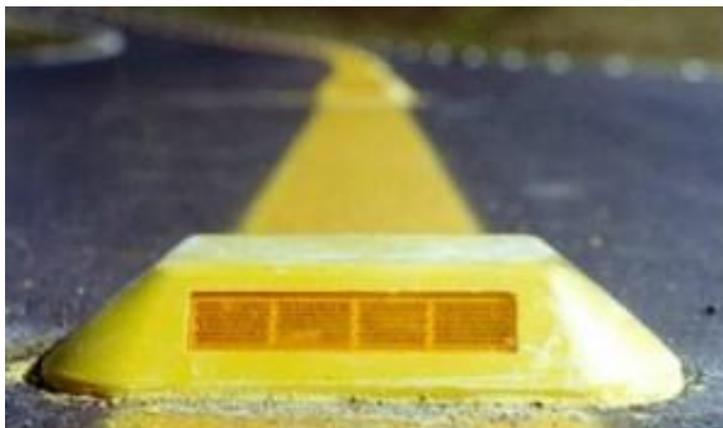
As pinturas das marcações horizontais temporárias devem ser pintadas na mesma cor das já existentes, devem ser refletivas e proporcionar boa visão noturna das mesmas (TMM, 2015). A adoção de marcadores retro reflexivos (figura 6), popularmente conhecidos como olho de gato, deve ser utilizada mesmo para o período de obras. Os marcadores devem ser instalados respeitando uma distância entre si de no máximo 10m para a parte central da pista e de 20m para a lateral. Devem ser instalados de tal maneira que em situação de curva horizontal o motorista que estiver trafegando pelo canteiro de obras consiga visualizar no mínimo 4 marcadores, em razão de se ter uma boa noção do traçado a ser percorrido (TWTCM 2016, MUTCD 2009).

Figura 6 - Exemplo de Dispositivo retro reflexivo
Fonte: Google Images.

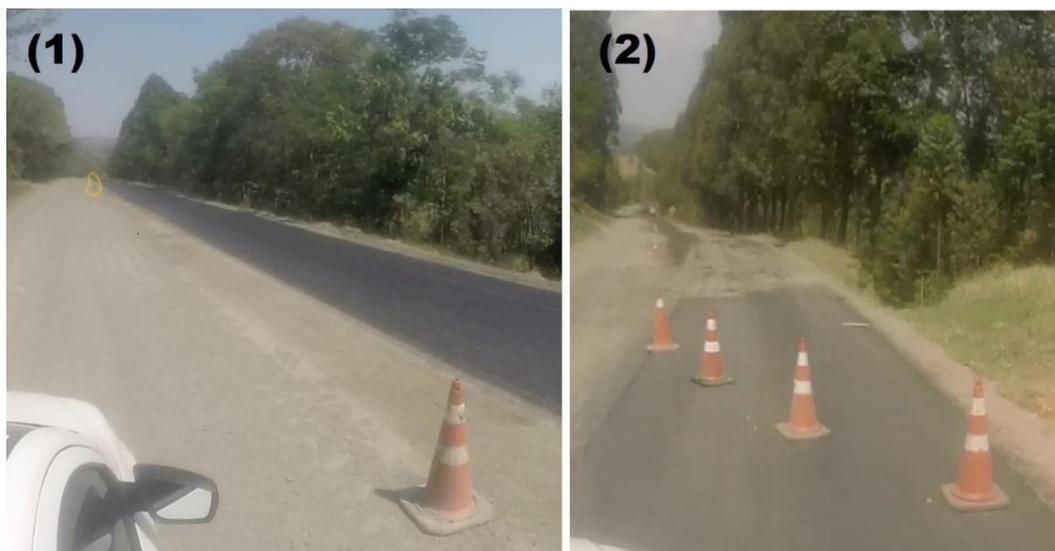
Os aspectos citados anteriormente podem ser vistos conforme apresentam as figuras 14 e 15 abaixo.

Figura 14 - (1) Distância entre cones maior que 15m; (2) Cones indicadores de mudança de faixa
Fonte: Autoria própria.

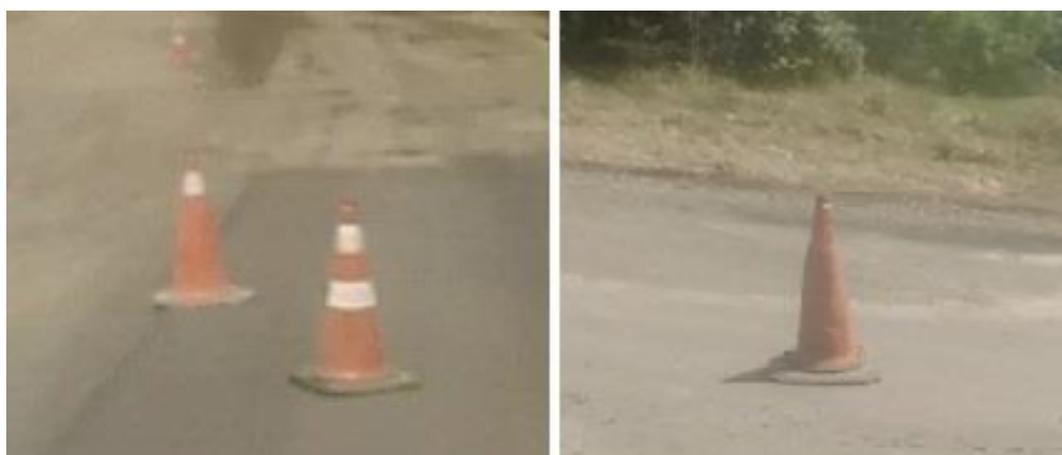
Figura 15 - Amostras de Cones danificados, sem parte reflexiva
Fonte: Autoria própria

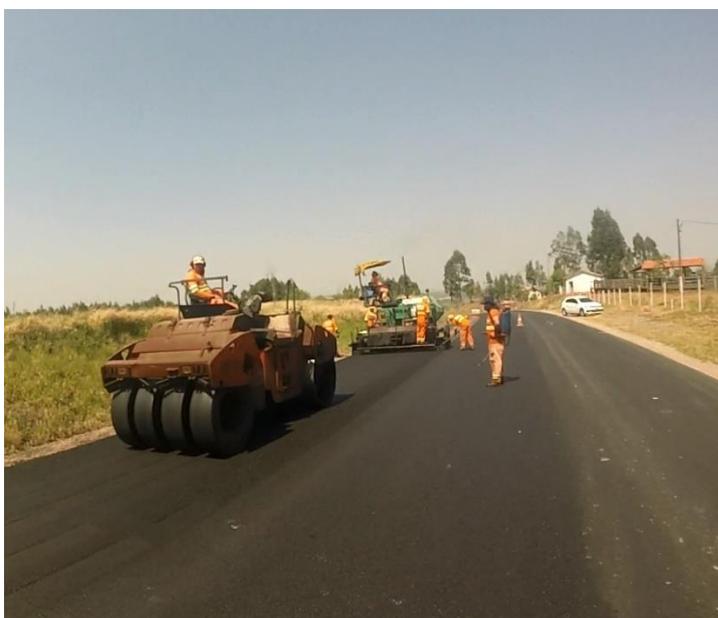
pinturas no asfalto para delinear as pistas que devem ser utilizadas pelos transeuntes, desse modo em alguns pontos da zona de trabalho fica difícil a identificação da delimitação do canteiro deixando os operários expostos a uma invasão por parte de veículos alheios às atividades executadas. A rodovia BR-158 no trecho em questão, não possui acostamento em nenhum dos lados da pista de modo que o canteiro de obras fica mais restrito e o espaço delimitado para ele tem que ser dividido entre a circulação de máquinas e trabalhadores expondo os operários também ao risco de atropelamento pelo próprio maquinário da obra. A figura 16 mostra um trecho onde esses riscos são demonstrados.

Figura 16 - Canteiro de Obras sem marcas horizontais com a circulação de maquinário.
Fonte: Autoria Própria

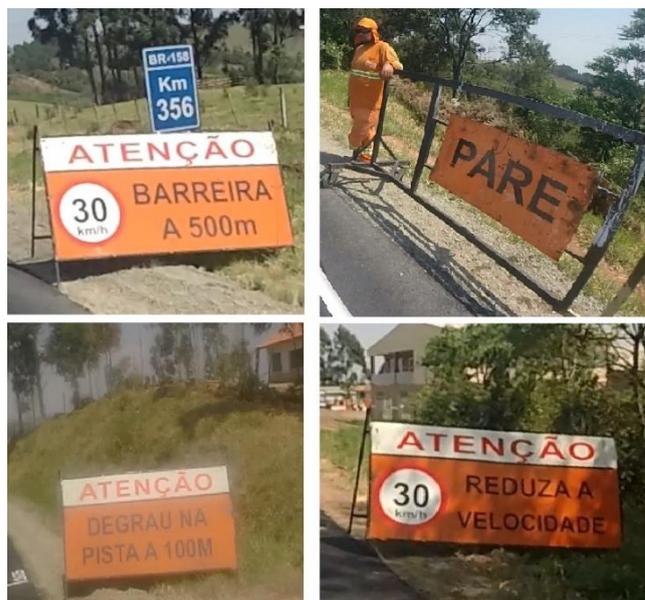
Em questão da sinalização vertical, a Obra 1 apresentou controle de tráfego no sistema pare/siga, sinalização previa alertando sobre barreiras e indicadores de limite de velocidade a serem seguidos conforme indicativos do manual do DNIT (2010), porém dentro do canteiro de obras não foi constatado a presença de placas de advertência em relação a desvios a serem feitos nas zonas de trabalho, apenas uma placa de advertência em relação a presença de degrau na pista conforme pode

Figura 17 - Sinalização vertical da Obra 1.
Fonte: Autoria própria

Após visita técnica pode-se concluir que a obra 1 apesar de atender alguns requisitos mínimos dos manuais nacionais e internacionais, ficou evidente que apresenta algumas falhas quanto a sinalização vertical e horizontal além do fato da quantidade de barreiras não inibir a invasão do canteiro de obras por veículos alheios o que torna os operários mais vulneráveis ao atropelamento.

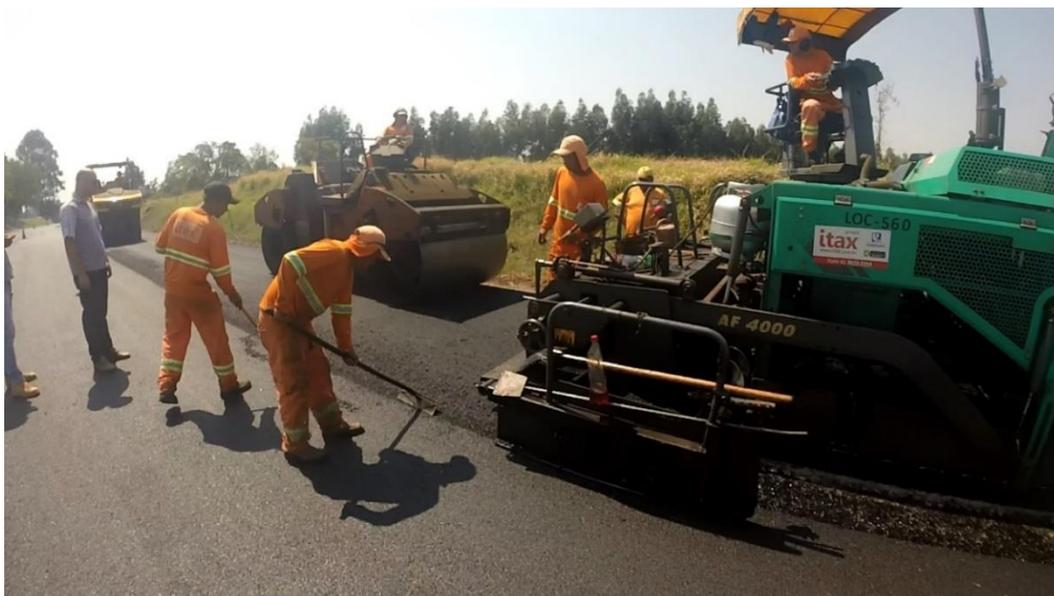
As figuras 18 e 19 demonstram as condições de trabalho dos operários da obra. 1 que atuam na pavimentação.

**Figura 18 - Equipe responsável pela aplicação asfáltica.
Fonte: Autoria Própria.**

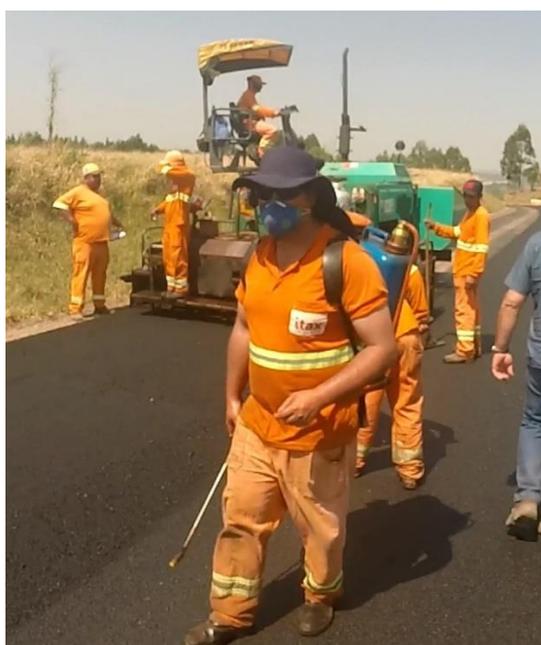
**Figura 19 - Responsável pela imprimação asfáltica.
Fonte: Autoria própria.**

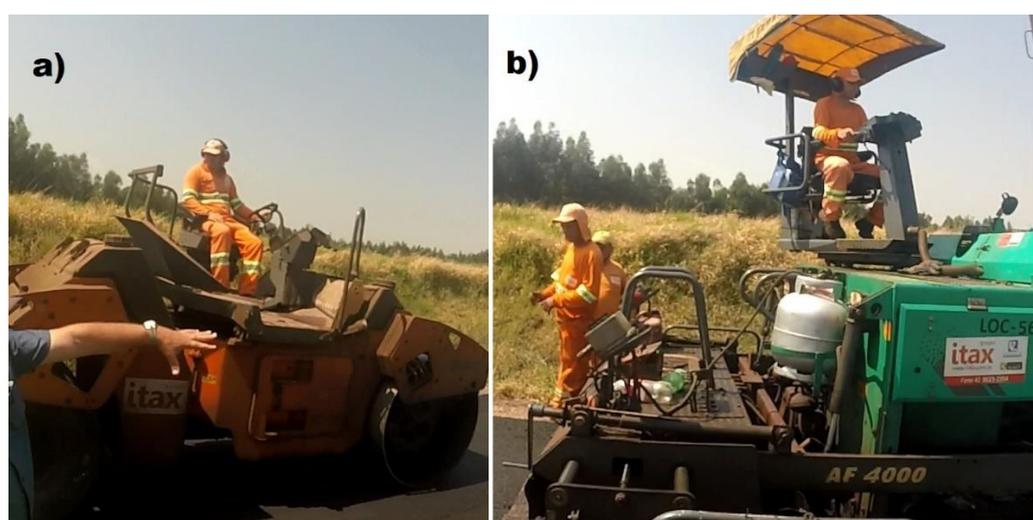
Na visita a Obra 1, que tem como principal objetivo a pavimentação, foi possível observar ao longo do canteiro de obras operadores de máquinas como: pavimentadeiras, rolo compressores lisos, rolo compressor pé de carneiro e motoniveladoras. No dia da visita foi observado que os operadores de rolo liso e da pavimentadeira utilizavam de protetor auricular, porém nos operários ao redor não foi constatado nenhum EPI com o objetivo de abafar o som, e também nos operários do rolo pé de carneiro e da motoniveladora não foi possível identificar o uso de protetor auricular. As figuras 20 e 21 retratam as constatações feitas à cima.

Figura 20 - a)Operador de rolo liso; b)Operador de pavimentadeira e ajudantes
Fonte: Autoria própria

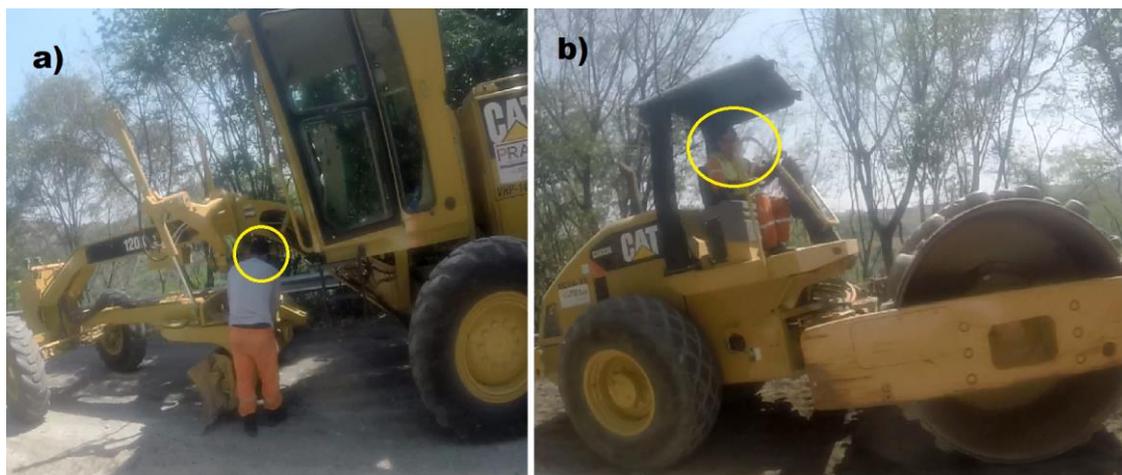
Figura 21 - a)Operador de Motoniveladora; b)Operador de roo pé de carneiro.

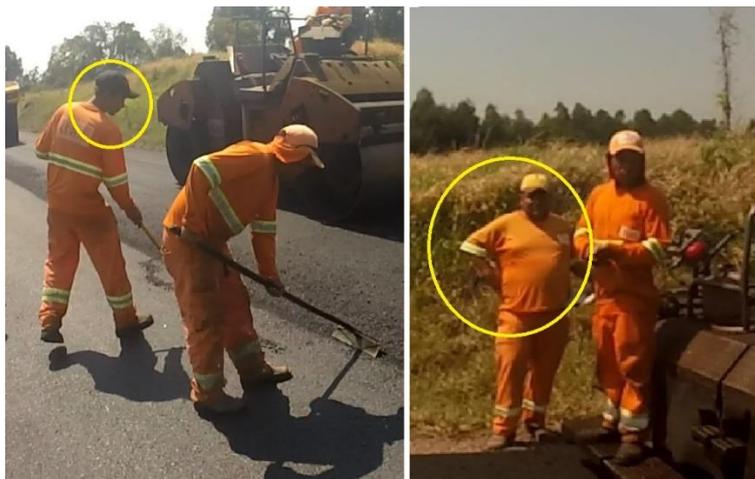
E possível perceber que os operários da obra 1 utilizavam de chapéu ou boné e que suas vestimentas atendiam as exigências requeridas pela NORMA DNIT 078/2006, porém pode ser notado que muitos utilizam de vestimentas com mangas curtas e nem todos utilizavam de protetores de pescoço como mostra a figura 22.

Figura 22 - Exposição dos operários ao sol
Fonte: Autoria própria

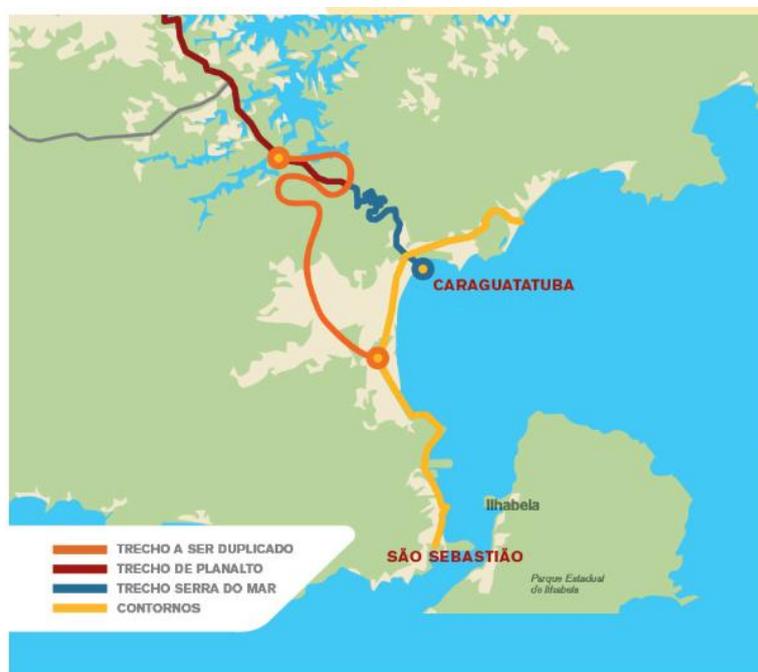
A figura 15 demonstra o trecho que será duplicado bem como os trechos em obra de manutenção.

Figura 24 - Trecho em que acontecem as obras
fonte: www.concessionariatamoios.com.br

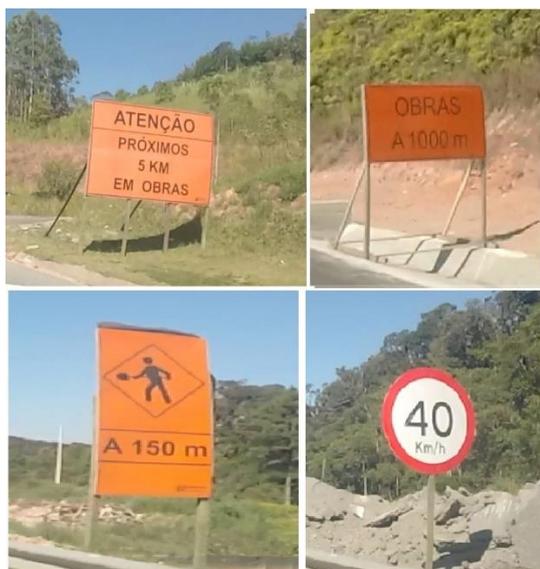
Em relação a sinalização vertical, após visita ao canteiro de obras foi possível perceber a presença de placas de advertência e de canalização de tráfego ao longo de todos os trechos em obra. Nesse quesito a obra 2 se mostrou bastante satisfatória alertando sempre sobre o início e fim das obras, bem como as condições a frente, as mudanças no traçado da pista e os limites de velocidade a serem respeitados em cada trecho, como pode ser mostrado pelas figuras 25 e 26 a baixo.

Figura 25 - Sinalização Vertical de Advertência
Fonte: Autoria própria.

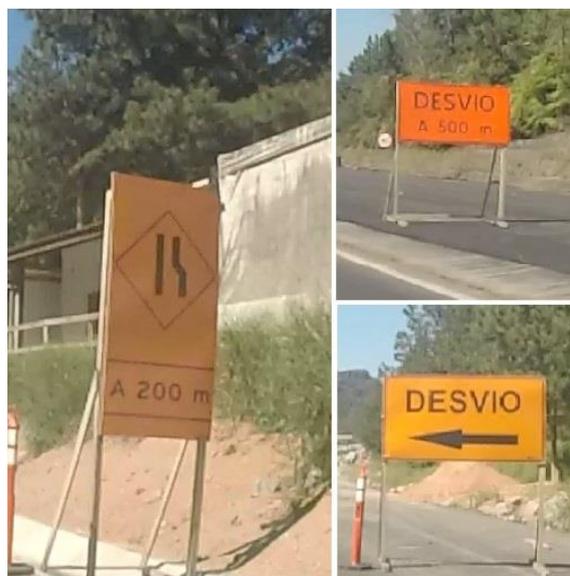
Figura 26 - Sinalização vertical de canalização de tráfego
Fonte: Autoria própria.

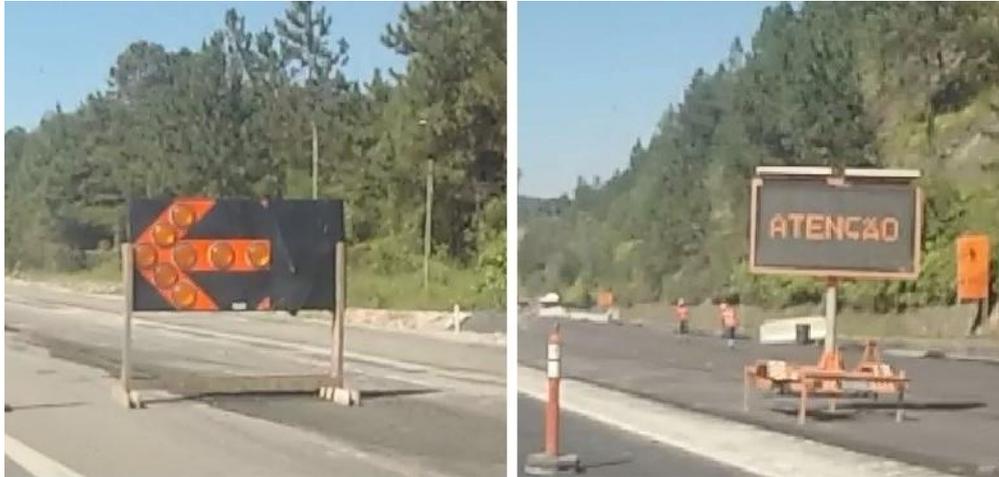
Apesar de bem-feita a sinalização vertical da Obra 2 a empresa responsável pela execução das obras e pela gestão da segurança adotou como medida a implementação de painéis eletrônicos e dispositivos luminosos como por exemplo o uso de setas, para que se reforçasse a ideia de manter atenção e conscientizar os usuários da rodovia das condições impostas a eles pelas obras e também é uma forma mais eficiente de fazer o motorista a assimilar as informações. O manual da British Columbia (2015) defende a utilização de setas luminosas devido a sua boa efetividade tanto durante o dia quanto a noite e reforça que devem ser utilizadas para o direcionamento do tráfego. DNIT (2010) destaca que os painéis de mensagens podem ser muito úteis devido a possibilidade da mudança das

mensagens passadas ao usuário da rodovia em tempo real, desse modo ao surgir alguma adversidade no canteiro como por exemplo um acidente, pode-se fazer a mudança da mensagem no painel. A figura 27 demonstra a utilização desses elementos na obra 2.

Figura 27 - Seta luminosa e painel eletrônico.
Fonte: Autoria própria.

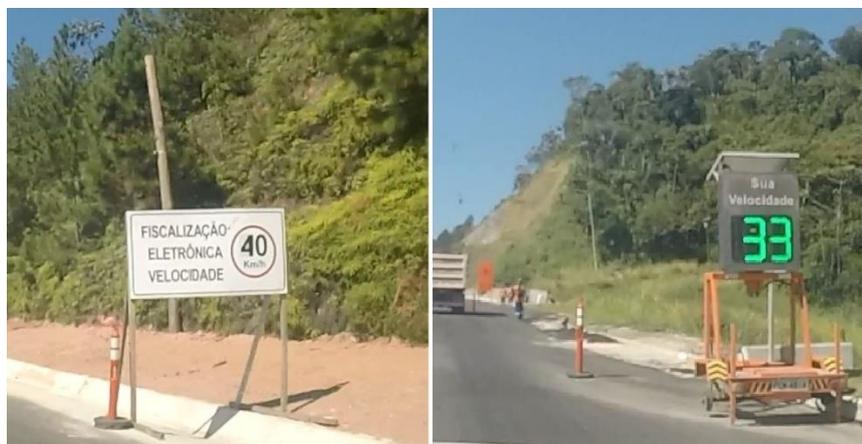
Outro método adotado pela empresa em relação à segurança foi a adoção de fiscalização eletrônica móvel (figura 28) posicionada dentro do canteiro de obras, com o intuito de controlar a velocidade dos veículos alheios a construção nas aras de maior incidência de trabalhadores. O manual da British Columbia (2015) sugere como medida de controle de velocidade a adoção de radar móvel e determina que o mesmo deva possuir display digital que mostra a velocidade em que o veículo esteja trafegando e registre sua velocidade em um período de não mais que 10 segundos antes de sua passagem.

Figura 28 - Fiscalização eletrônica móvel.
Fonte: Autoria própria.

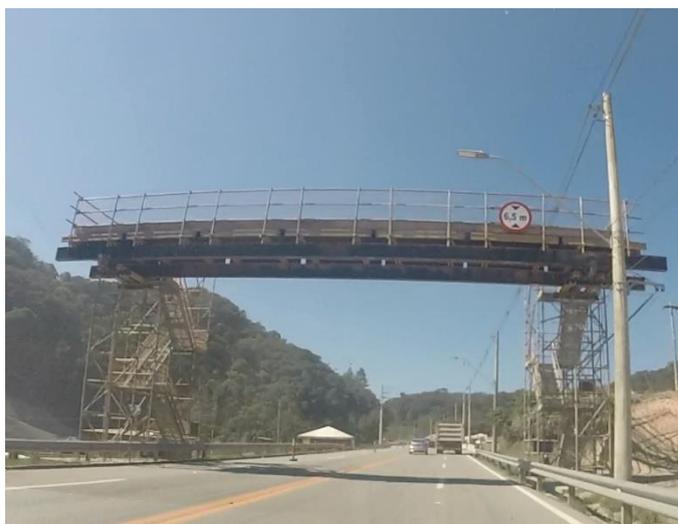
Pelo fato de a Obra 2 ser em rodovia com fluxo de tráfego nos dois sentidos em pista dupla e ao longo do canteiro estão sendo executadas obras de ambos os lados e até mesmo no centro entre as duas pistas é comum o tráfego de pedestres entre as vias por parte dos operários, o que os torna muito vulneráveis ao atropelamento. Uma solução encontrada pela gestão da segurança para tornar de forma mais segura esse trânsito entre os dois extremos da pista, em área que obras simultâneas estão ocorrendo dos dois lados foi instalada uma passarela provisória para o trânsito dos trabalhadores como pode ser mostrado pela figura 29.

Figura 29 - Passarela provisória.
Fonte: Autoria própria.

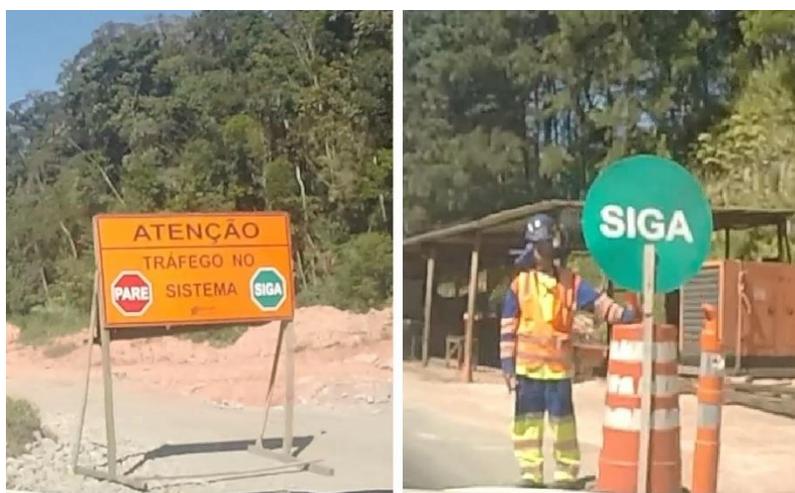
Em alguns trechos mais carregados por obras, foi decidido a adoção de sistema de controle de tráfego pelo sistema pare-siga (figura 30) a fim de proteger os operários que por ventura podem ocupar algum espaço na via e delimitar o tamanho do fluxo de tráfego por esses trechos.

Figura 30 - Sistema Pare e Siga
Fonte: Autoria própria.

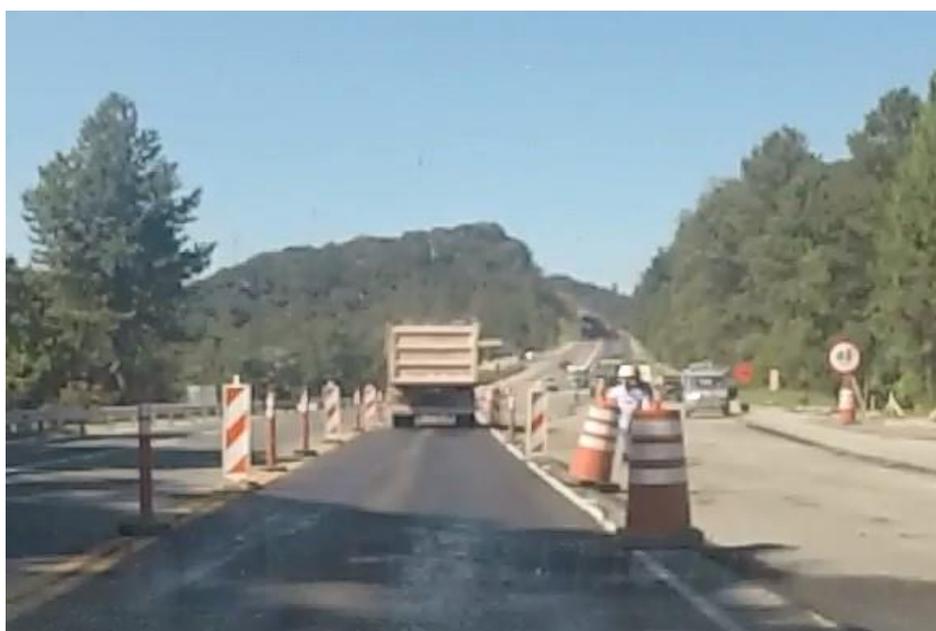
Ao percorrer o canteiro de obras pode-se notar ao longo de todo o percurso a presença das marcações no pavimento indicando a divisão das pistas. Nas partes em que o pavimento já estava pronto as faixas pintadas são as que devem permanecer mesmo ao final das obras, com as indicações permanentes da via. Para auxiliar na canalização do fluxo de tráfego foram adotados alguns dispositivos de canalização de tráfego, as setas luminosas e painéis já mencionados e para fazer o delineamento da pista foram utilizados cones, marcadores tubulares, painéis verticais e cilindros. Sendo que os marcadores tubulares, painéis verticais e cones utilizados para dividir as vias de fluxo de tráfego e indicar o trajeto a ser transitado e os cilindros utilizados para delimitar limites do canteiro de obras e condução dos veículos em mudanças de faixas e desvios. Apesar de a rodovia ter velocidade máxima de 100 km/h e de acordo com as determinações de DNIT (2010), MUTCD(2009), TMM (2015) e TWTCM (2016) a distância máxima entre os dispositivos de canalização deve ser de 15 m, porém o que pode ser constatado é que a distância utilizada para a obra 2 não excedeu essa marca e próxima as zonas de trabalho foi adotada uma distância muito menor com a finalidade de restringir o máximo possível o acesso às zonas de trabalho por veículos alheios a construção como demonstra a figura 31 a baixo.

**Figura 31 - Dispositivos de canalização.
Fonte: Autoria própria.**

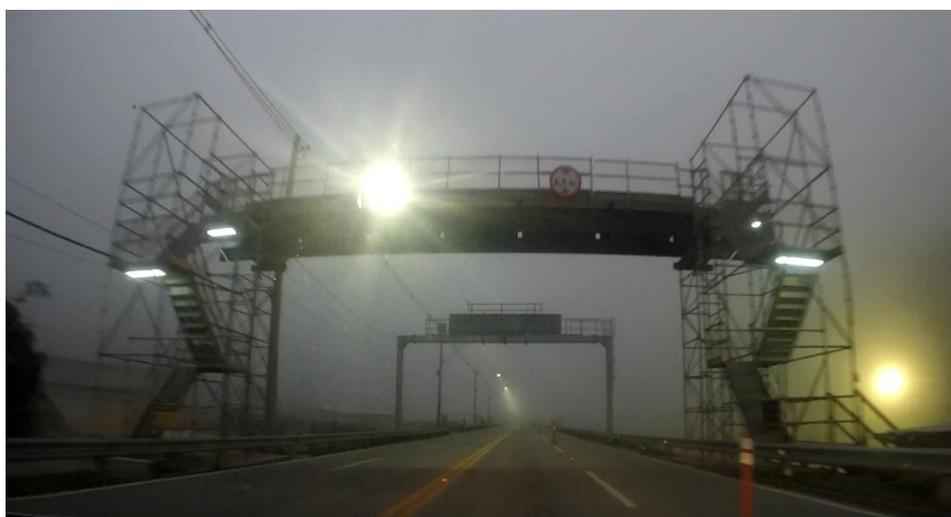
Em função de parte das obras da construção 2 se encontrarem em área de serra do mar, um condicionante adverso pode ser notado durante a visita, a presença de neblina dentro das zonas de trabalho. Leonardo e Silva (2013) diz que devido a umidade a neblina é comum em áreas de serra, e que a mesma prejudica a visibilidade dos motoristas, que dependendo da severidade da nevoa podem perder visão do traçado da pista, isso é um condicionante para acidentes entre veículos ou colisões com obstáculos adversos como por exemplo o canteiro de obras. Em razão de mostrar a dificuldade de visão imposta pela neblina foi selecionada uma imagem (figura 32) do mesmo trecho em que foi feita a passarela temporária para pedestres já mostrada anteriormente.

**Figura 32 - Neblina dentro da zonas de trabalho.
Fonte: Aatoria própria.**

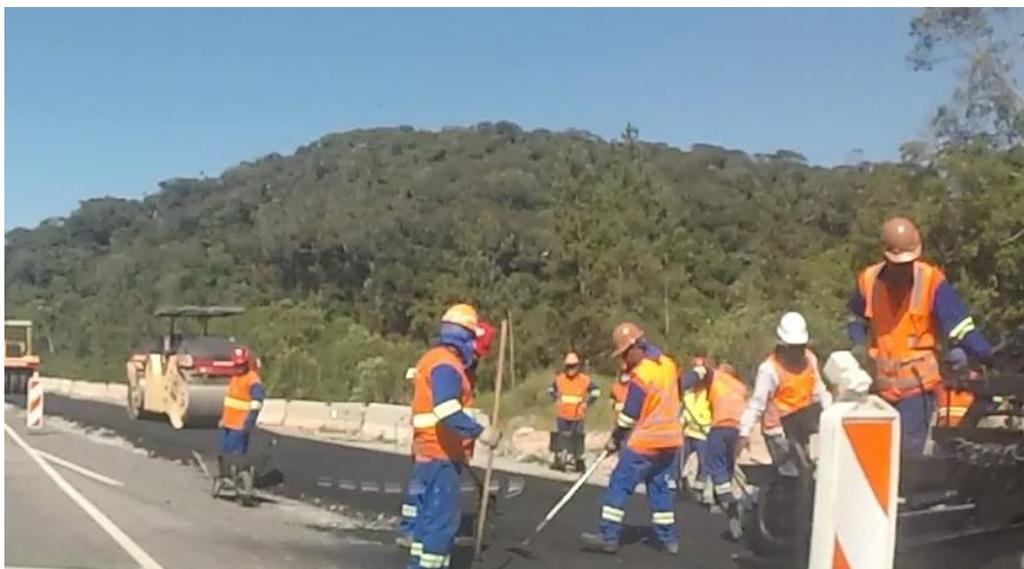
**Figura 33 - Equipe de pavimentação.
Fonte: Autoria própria.**

A figura 33 mostra a equipe de pavimentação em ação na Obra 2. Pode ser visto que os operários que trabalhavam diretamente com a aplicação do pavimento faziam do uso de luvas e lenços no rosto. Embora o lenço tenha a intenção de proteger as vias respiratórias ele não garante que o ar respirado será filtrado. Apesar da tentativa de proteger as vias respiratórias pelo uso de lenços foi constatado que nem todos os operários, que estavam trabalhando próximos a aplicação do pavimento, usavam de lenços e luvas.

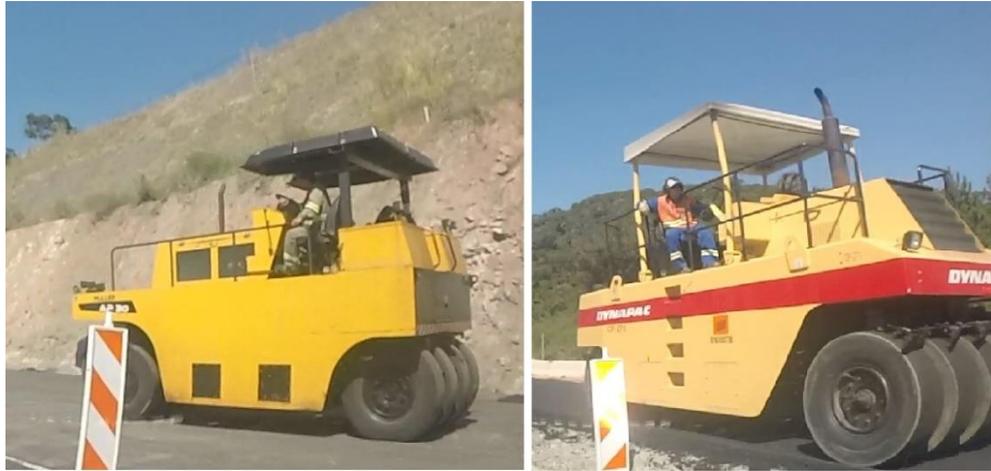
**Figura 34 - Operadores de rolo compactador.
.Fonte: Autoria própria.**

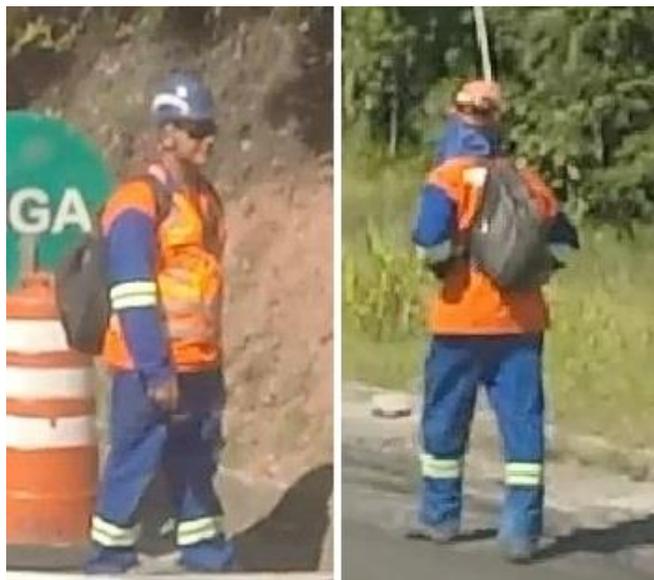
**Figura 35 - Vestuário dos operários
Fonte: Autoria própria.**
