**ANÁLISE DOS FATORES CONTRIBUINTES PARA ENCHENTE
URBANA NO MUNICÍPIO DE CORONEL VIVIDA - PR**

TRABALHO DE CONCLUSÃO DE CURSO

Trabalho de Conclusão de Curso,
apresentado como requisito parcial à
obtenção do título de Bacharel em
Engenharia Civil, da Universidade
Tecnológica Federal do Paraná –
Câmpus Pato Branco.

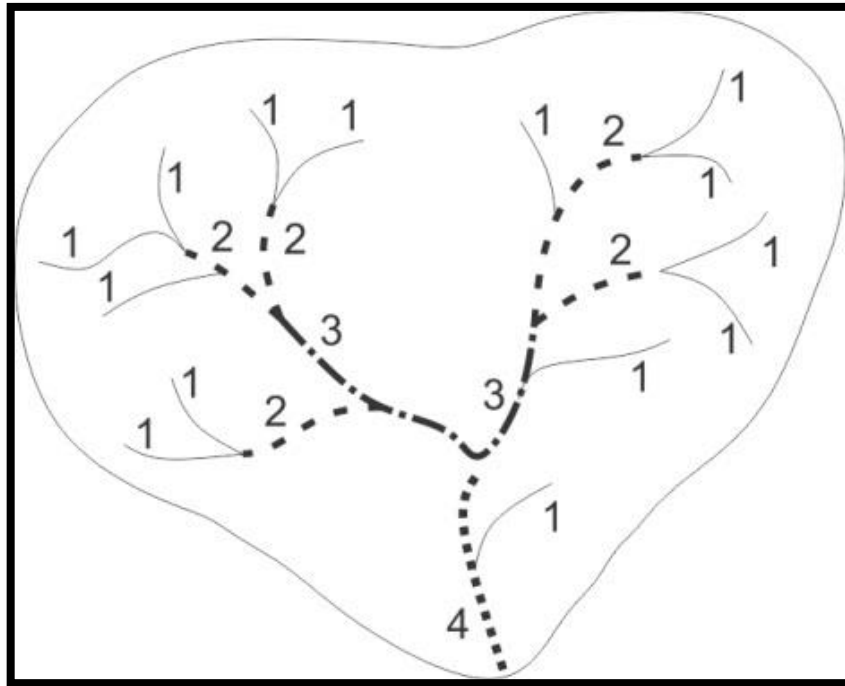
Segundo o método de Strahler, um canal é classificado quanto a sua ordem de acordo com a ordem de seus afluentes conforme Figura 1. Um canal sem afluente é denominado de canal de primeira ordem. A junção de dois canais de primeira ordem torna um canal de segunda ordem. Já quando ocorre a união de dois canais de mesma ordem, cria-se então um canal de ordem imediatamente superior a de seus formadores. Quando um canal de dada ordem une-se a um canal de ordem maior, prevalece a maior ordem (CARDOSO et al., 2006).

Figura 1 - Classificação dos rios segundo Strahler
Fonte: Hidrotec, (2013).

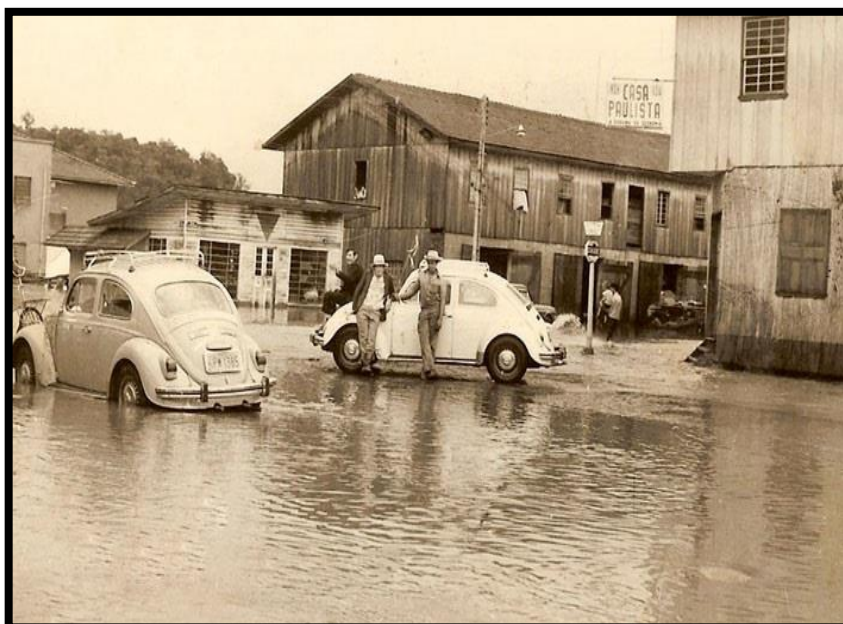
Figura 2 - Enchente registrada no ano de 1970 em Coronel Vivida – PR

Através de arquivos fotográficos e de relatos de antigos moradores do município de Coronel Vivida – PR é possível mencionar a ocorrência de enchentes nos anos de 1970, 1975 e a enchente regional registrada em 1982 conforme ilustra as Figuras 2, 3 e 4, respectivamente.

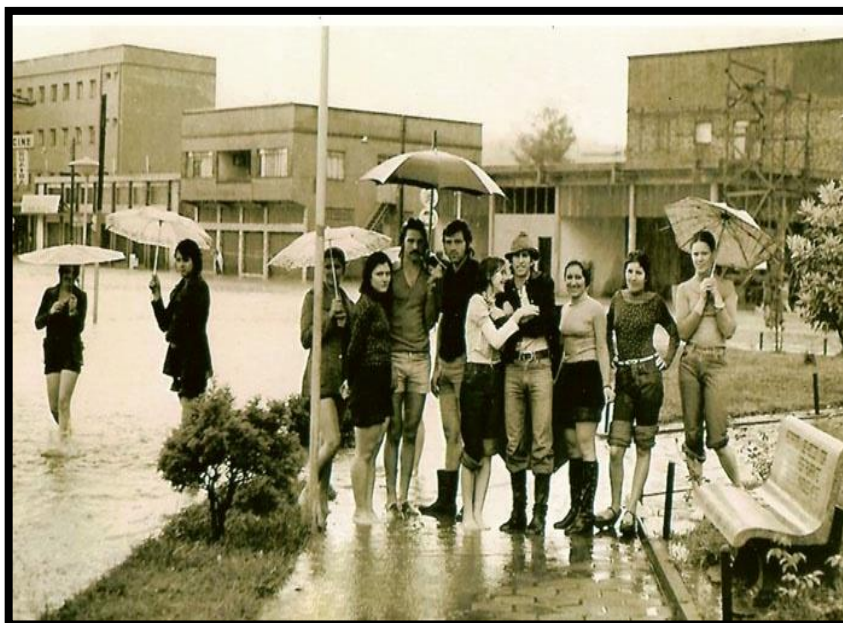
Figura 3 - Enchente registrada no ano de 1975 em Coronel Vivida - PR
Fonte: Acervo particular de Oldy Revelações, (2013).

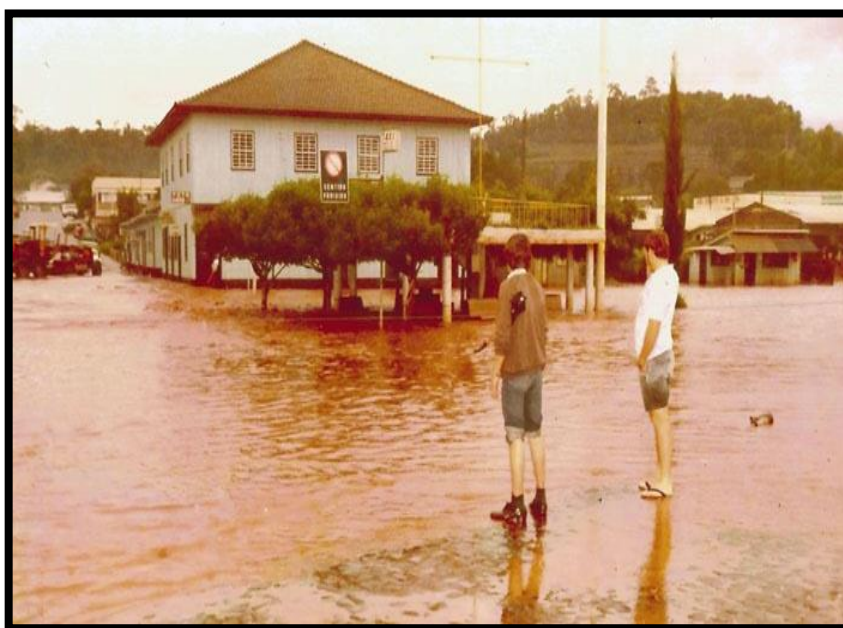
Figura 4 - Enchente registrada no ano de 1982 em Coronel Vivida - PR
Fonte: Acervo particular de Oldy Revelações, (2013).

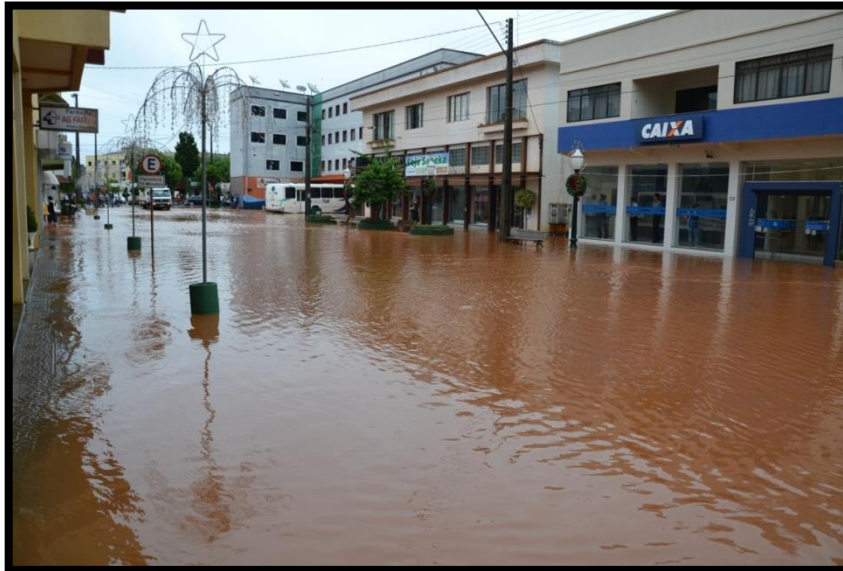
No dia 08 de janeiro de 2013, também ocorreu uma enchente urbana, provocada pelo grande volume de chuva que caiu na região o que ocasionou o transbordamento dos dois rios que passam pelo centro do município. Por volta das 8h30min a água começou a subir, inundando primeiramente as dependências da rodoviária, conforme ilustra a Figura 5, e em cerca de 20 minutos a água invadiu

Figura 5 - Primeiro ponto de inundação nas dependências da rodoviária
Fonte: Rádio Voz do Sudoeste, (2013).

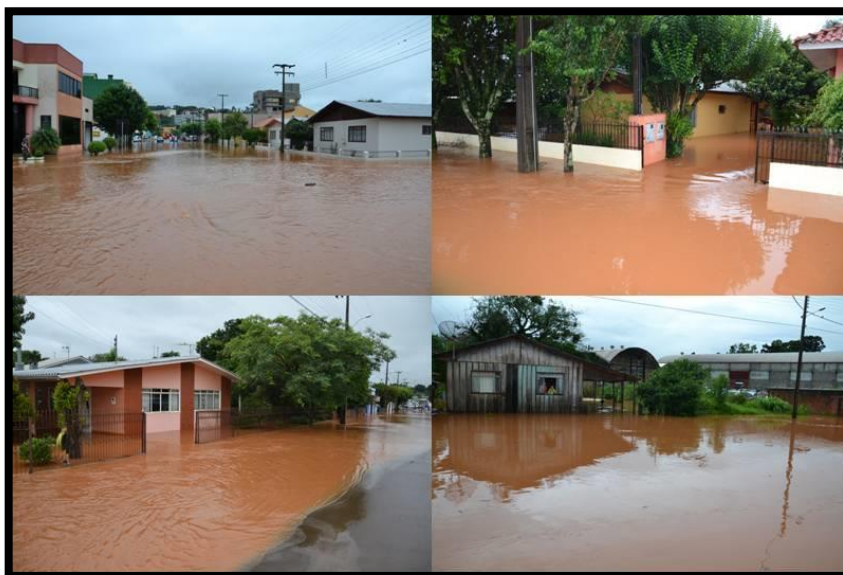
ruas e chegou até as casas e estabelecimentos comerciais, como mostra a Figura 6 (JORNAL DIÁRIO DO SUDOESTE, 2013).

Figura 6 - Alagamento na área central do município
Fonte: Adaptado Rádio Voz do Sudoeste, (2013).

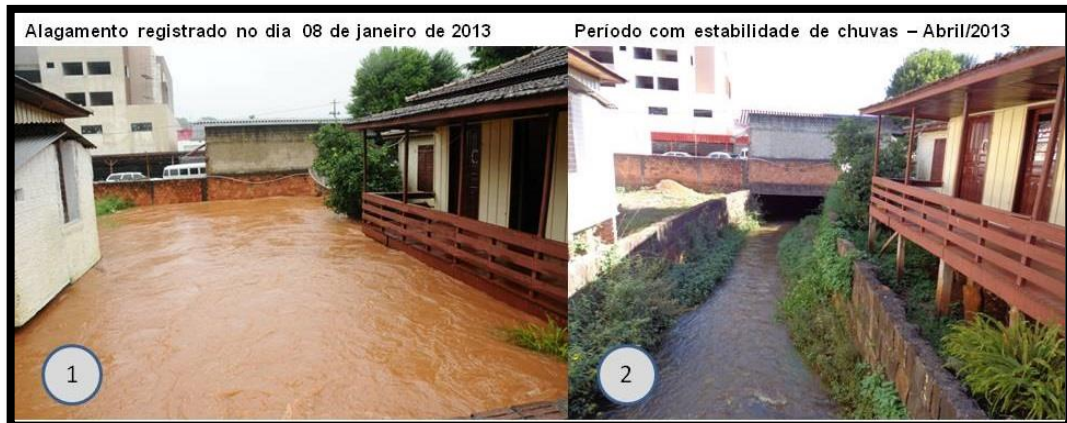
Na Figura 7 pode-se observar a variação da altura do nível d'água no exutório das bacias hidrográficas, sendo que uma das imagens foi registrada no dia da ocorrência do último alagamento (1), e a outra em período com estabilidade de chuvas (2).

Figura 7 - Variação da altura do nível d'água no exutório das bacias hidrográficas
Fonte: Adaptado Rádio Voz do Sudoeste, (2013).

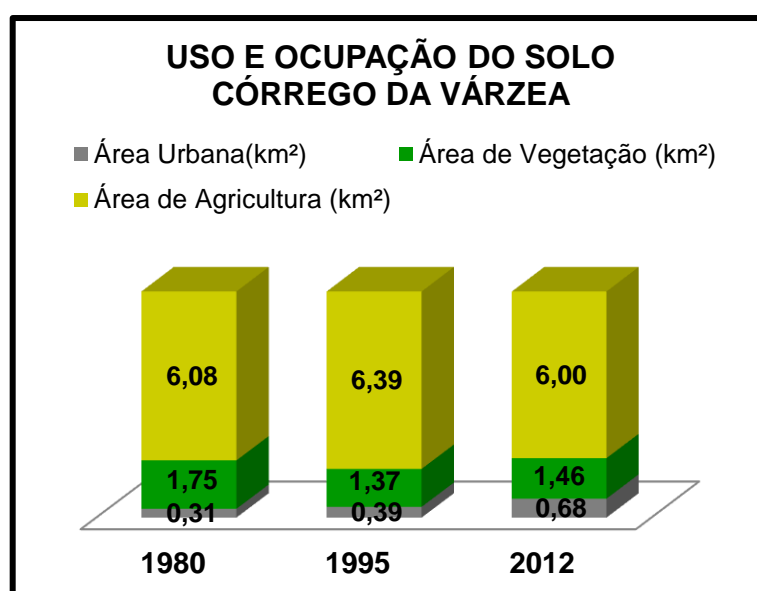
O Gráfico 1 e o Gráfico 2 mostram o uso e ocupação do solo nos anos de 1980, 1995 e 2012 nas bacias hidrográficas do Córrego da Várzea do Alto Rio Barro Preto. Pode-se observar que as áreas urbanas apresentaram um crescente desenvolvimento, especialmente a área urbana da bacia hidrográfica do Córrego da Várzea, gerando assim mais áreas impermeabilizadas, conseqüentemente impedindo a infiltração das águas das chuvas no solo e desta forma, contribuindo para um maior escoamento superficial.

Gráfico 1 - Situação do uso e ocupação do solo na bacia hidrográfica do Córrego da Várzea
Fonte: Autores, (2013).

Em relação ao período de 1995 a 2012, a agricultura apresentou redução em suas áreas, dando assim espaços para a área urbana e para áreas de vegetação, porém em comparação com a área urbana, a área de agricultura apresenta uma maior capacidade de infiltração.

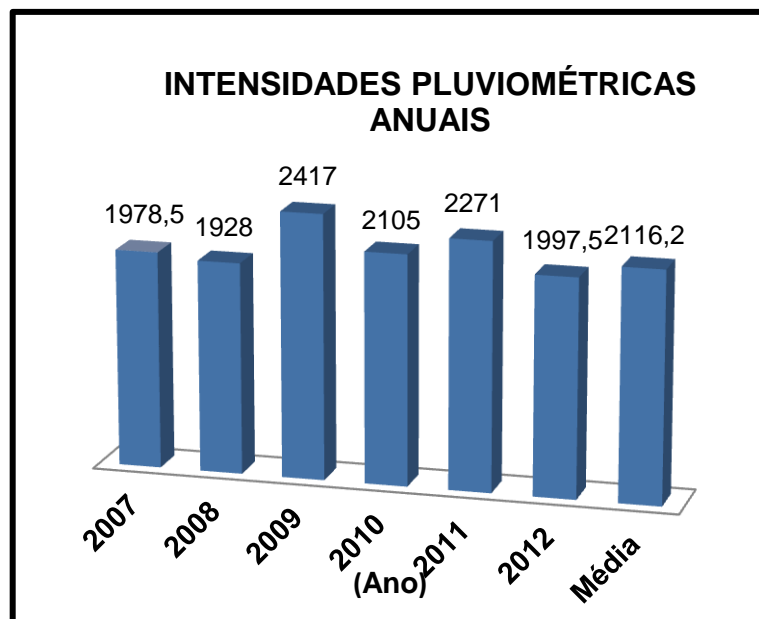
Gráfico 5 - Intensidades pluviométricas anuais (mm), entre o ano de 2007 e 2012

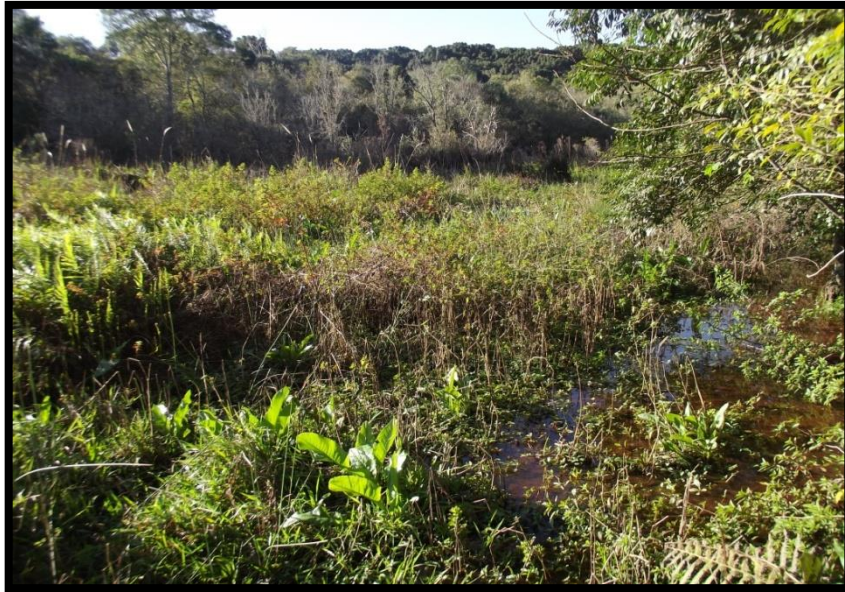
O Rio Barro Preto apresentou 2 (duas) nascentes principais, sendo que a primeira apresentou região de banhado, possuindo uma faixa de vegetação ciliar conforme mostra a Figura 18.

Figura 18 - Primeira nascente do Rio Barro Preto – Ponto P1
Fonte: Autores, (2013).

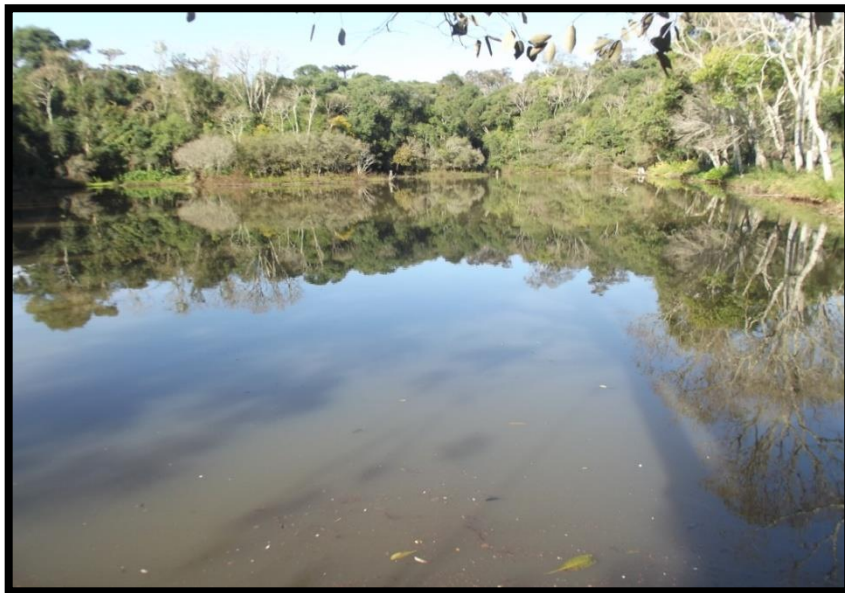
A segunda nascente encontra-se represada por ação antrópica, formando um lago, com vegetação ciliar mais densa, conforme mostra a Figura 19.

Figura 19 - Segunda nascente do Rio Barro Preto – Ponto P2
Fonte: Autores, (2013).

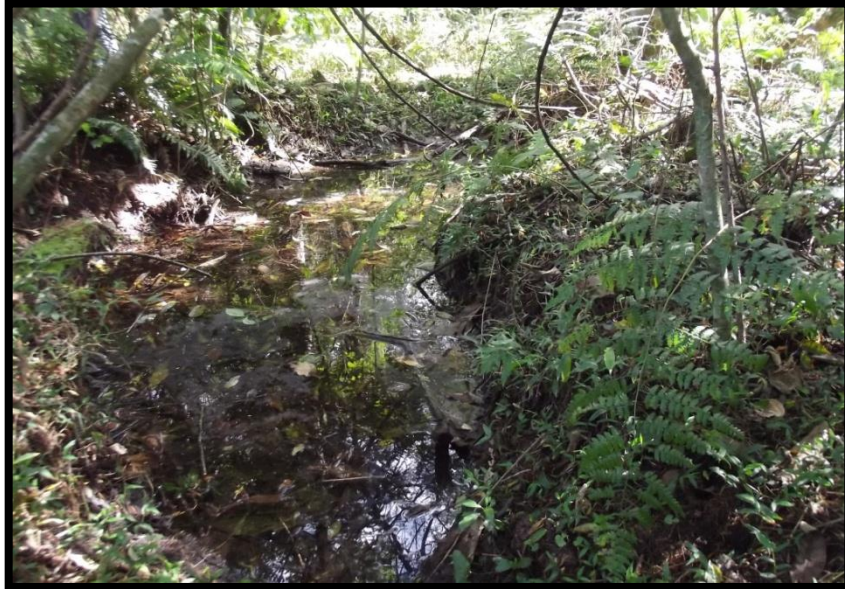
em uma região de banhado, com vegetação ciliar preservada conforme pode-se visualizar na Figura 20.

Figura 20 – Primeira nascente do Córrego da Várzea – Ponto P3
Fonte: Autores, (2013).

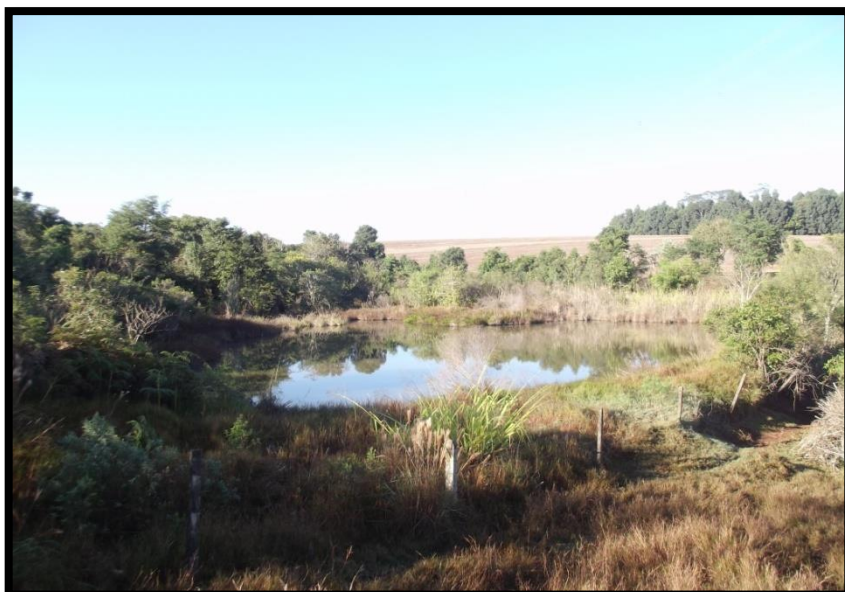
A segunda nascente do Córrego da Várzea encontra-se represada por ações antrópicas, com pouca vegetação ciliar, quase extinta devido ao avanço da agricultura sobre a mesma como apresenta a Figura 21.

Figura 21 – Segunda nascente do Córrego da Várzea – Ponto P4
Fonte: Autores, (2013).

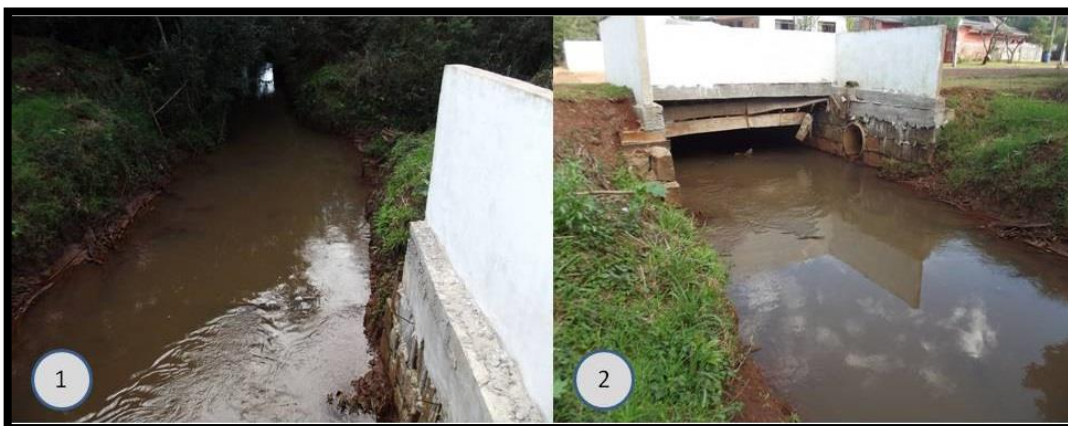
A Figura 22 (1) representa o ponto do médio curso do Córrego da Várzea, até este ponto o leito ainda apresenta partes com vegetação ciliar, sendo que a partir deste iniciam-se as canalizações, ilustrado na Figura 22 (2).

Figura 22 - Ponto do médio curso do Córrego da Várzea – Ponto 5
Fonte: Autores, (2013).

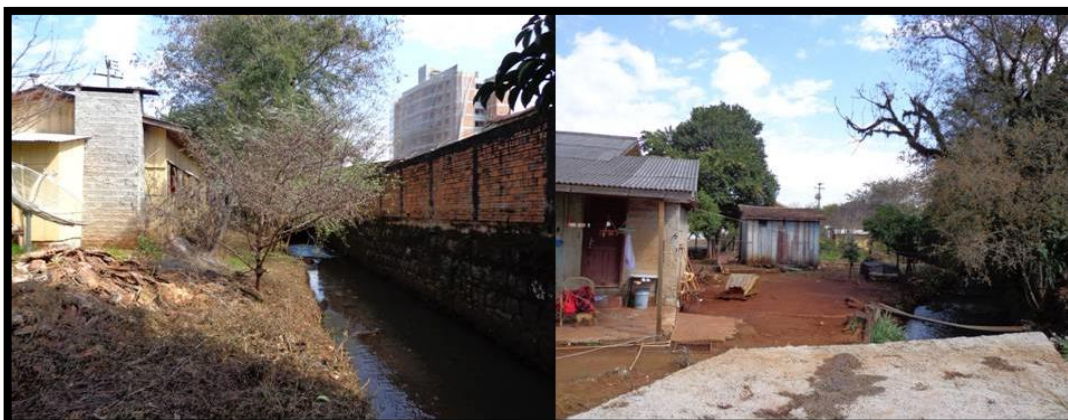
Nos trechos contidos no interior do perímetro urbano, observou-se que a macrodrenagem, apresentava partes com leito ainda natural, partes com canalização lateral, também trechos com canalização total (canalização fechada). Na área urbana onde há trechos desprovidos de canalização, como é o caso do médio curso do Rio Barro Preto, pode-se verificar a existência de habitações ribeirinhas, como ilustra a Figura 23, pois no plano diretor do município estas áreas não requerem grandes afastamentos das margens dos leitos dos rios. Para edificações de até dois pavimentos o recuo lateral e o recuo dos fundos é de 1,5 metros. Essas habitações correm riscos de serem invadidas pelas águas dos rios sempre que ocorre a elevação do nível d'água decorrentes das chuvas.

Figura 23 - Ponto do médio curso do Alto Rio Barro Preto
Fonte: Autores, (2013).

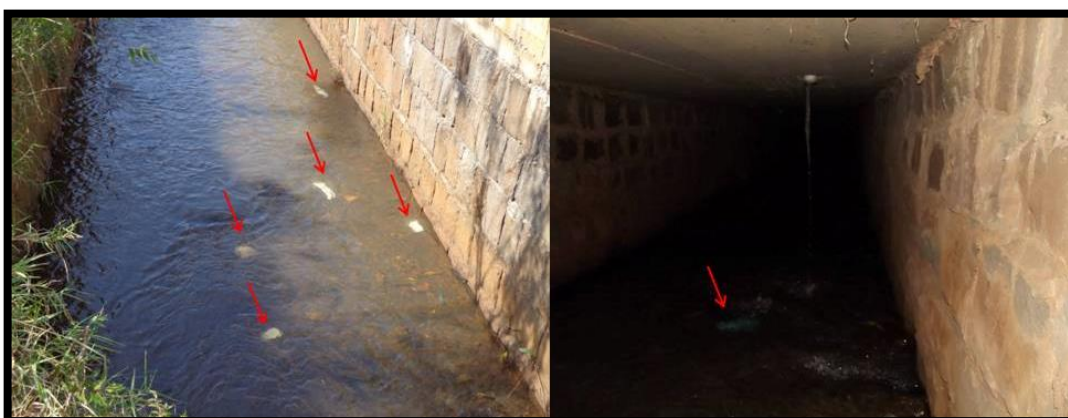
Verificou-se também a existência e transporte pelas águas, de resíduos sólidos como sacolas plásticas, papelão, madeiras entre outros materiais que podem vir a causar a obstrução total ou parcial dos leitos causando assim o aumento do nível d'água e o transbordamento dos mesmos (Figura 24).

Figura 24 - Resíduos sólidos
Fonte: Autores, (2013).

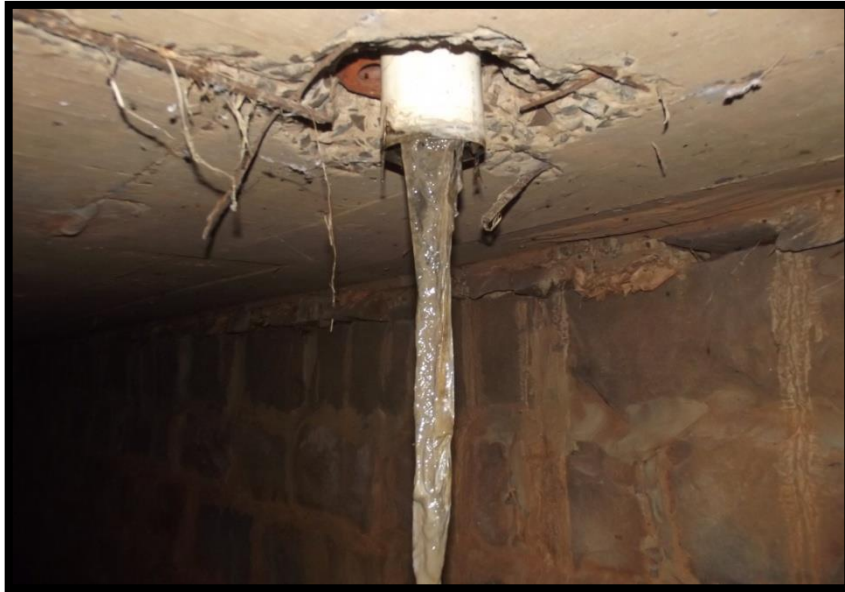
Ligações clandestinas de esgoto também foram visualizadas próximas a junção dos leitos na parte com canalização total como ilustra a Figura 25.

Figura 25 - Ligação clandestina de esgoto no trecho canalizado do Córrego da Várzea
Fonte: Autores, (2013).

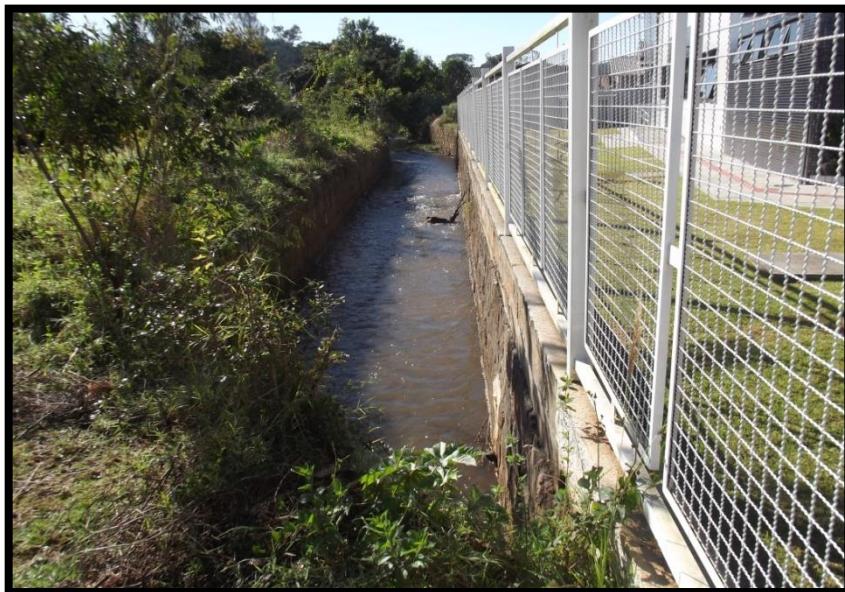
A canalização do Rio Barro preto apresenta larguras diferenciadas, com valores de 3,6 m a 5 m, com alturas variando de 1,21 m a 1,35 m, e os mesmos valores foram observados para o Córrego da Várzea, pois ambos foram canalizados nos mesmos períodos. Na Figura 26 e na Figura 27 podem ser verificados trechos das canalizações dos mesmos.

Figura 26 - Trecho do Rio Barro Preto com canalização lateral
Fonte: Autores, (2013).

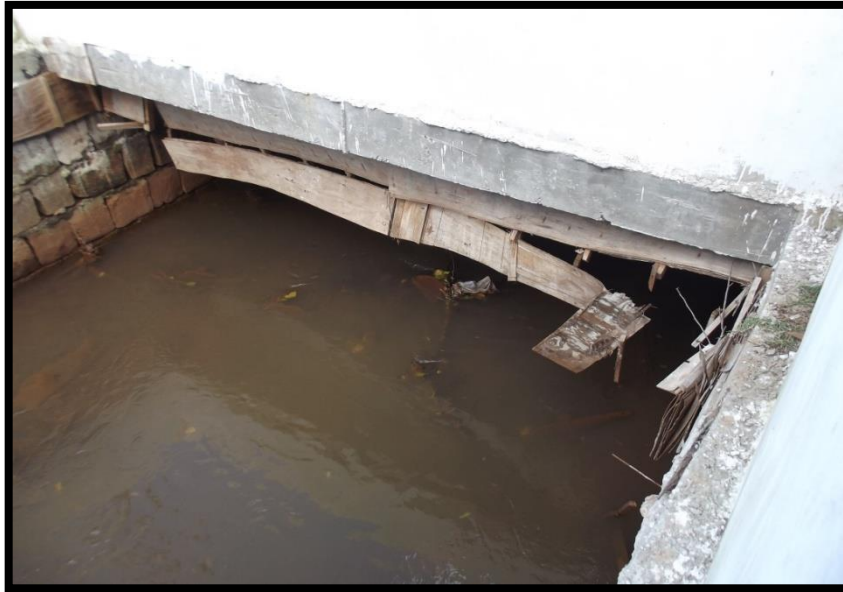
Figura 27 - Trecho do Córrego da Várzea com canalização total
Fonte: Autores, (2013).

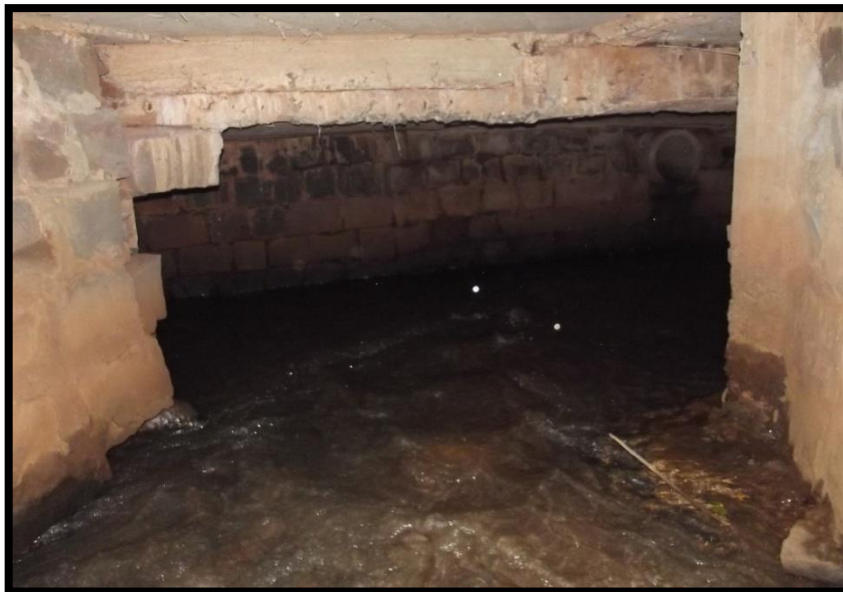
Porém poucos metros antes da junção dos dois leitos d'água, no exutório das duas bacias hidrográficas, os mesmos apresentam canalização total, com altura de 1,80m e larguras de 3,10m para o Rio Barro Preto e 2,50m para o Córrego da Várzea. A partir deste ponto como mostra a Figura 28, a canalização continua sendo total mantendo a altura e com largura de apenas 3,10m por cerca de 5m, podendo assim considerarmos como havendo um estrangulamento da canalização.

Figura 28 - Junção das canalizações do Rio Barro Preto e Córrego da Várzea
Fonte: Autores, (2013).

Neste ponto de encontro, a canalização deveria apresentar valores superiores, de modo a extravasar todo o escoamento superficial, de ambas as bacias hidrográficas, e não possuir redução da seção transversal das canalizações, sendo este um ponto problemático, propiciando as enchentes locais.

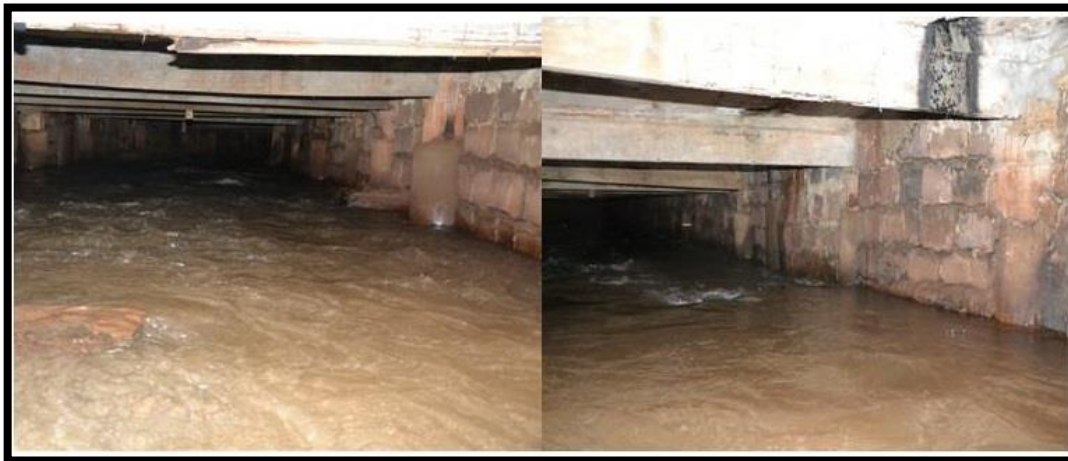
altura do canal, vindo estas a ser de apenas 3,00 m de largura e 1,15 m de altura, como ilustra a Figura 29, possibilitando uma vazão de projeto de apenas 6,51m³/s.

Figura 29 - Estrangulamento do canal após a junção dos dois leitos
Fonte: Autores, (2013).

Mantendo o raciocínio de cálculo, a vazão do canal fechado, que é a união das duas bacias hidrográficas, é de 6,51 m³/s, o que representa apenas 19% da vazão necessária de 35,11 m³/s. Se for considerar esta vazão de projeto, para uma folga de 0,5 metros e a mesma largura de 3,00 m, a altura do canal único deveria ser de 2,23 m (total de 2,73 metros).
