**UNIVERSIDADE TECNOLÓGICA FEDERAL DO PARANÁ
DEPARTAMENTO ACADÊMICO DE CONSTRUÇÃO CIVIL
CURSO DE ENGENHARIA CIVIL**

**ANÁLISE DO DESEMPENHO DE TRELIÇAS PLANAS E BARRAS DE AÇO EM
SUBSTITUIÇÃO AS VERGAS DE ALVENARIAS**

TRABALHO DE CONCLUSÃO DE CURSO

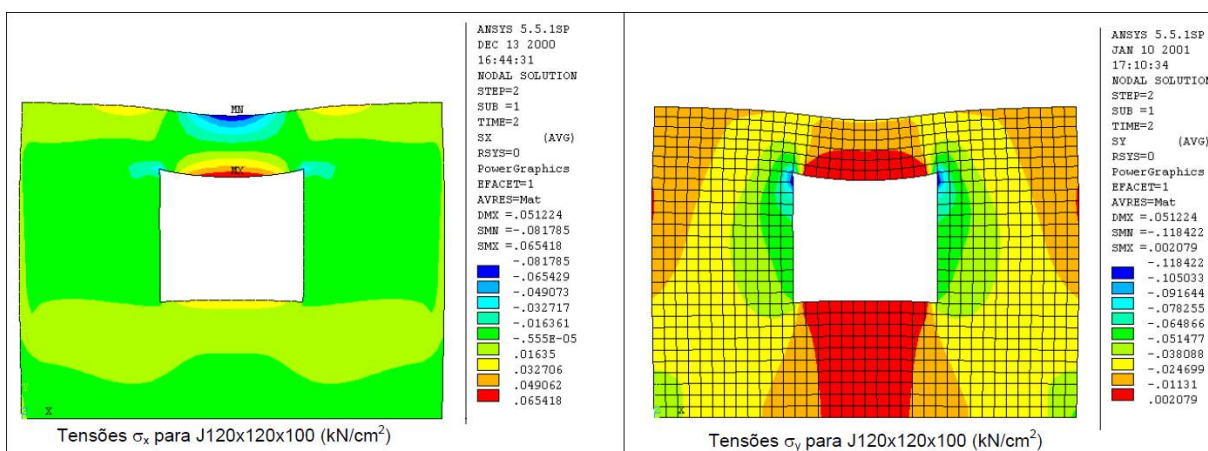
Na Figura 3 Mamede (2001, p.104) diz que “nos cantos superiores das aberturas, há uma concentração de tensões de compressão”, visível na região dos vértices superiores da abertura, com coloração azul escura. Enquanto que no centro superior e inferior da abertura existe uma concentração do esforço de tração destacado pela cor vermelha, “conclui-se que é necessária a presença da verga e contraverga para evitar o surgimento de fissuras sobre/sob as aberturas de janelas, pois a alvenaria não suportaria as tensões de tração atuantes.”.

Figura 3 - Distribuição de tensões no plano horizontal e vertical
Fonte: Mamede (2001, p.103).

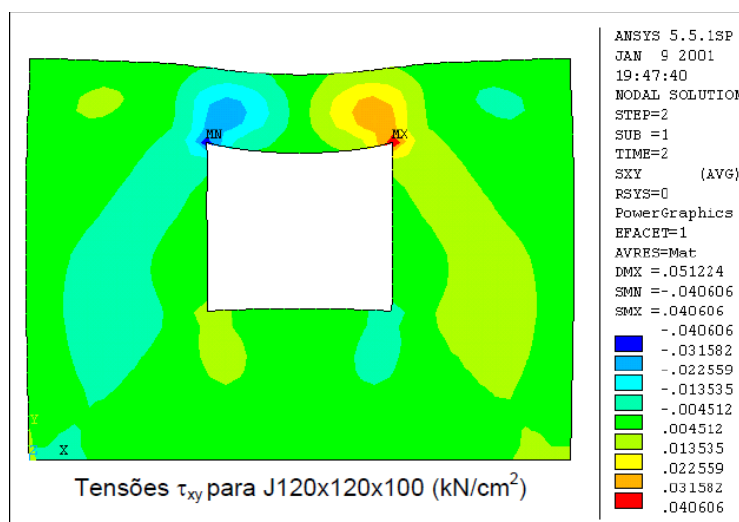
De forma análoga, observa-se na Figura 4, que a atuação da tensão de cisalhamento também age com intensidade nos cantos superiores da abertura, atingido valores superiores do que os aceitos pela ABNT, conforme explanada por Mamede (2001).

Figura 4 - Distribuição de tensão de cisalhamento
Fonte: Mamede (2001, p.105).

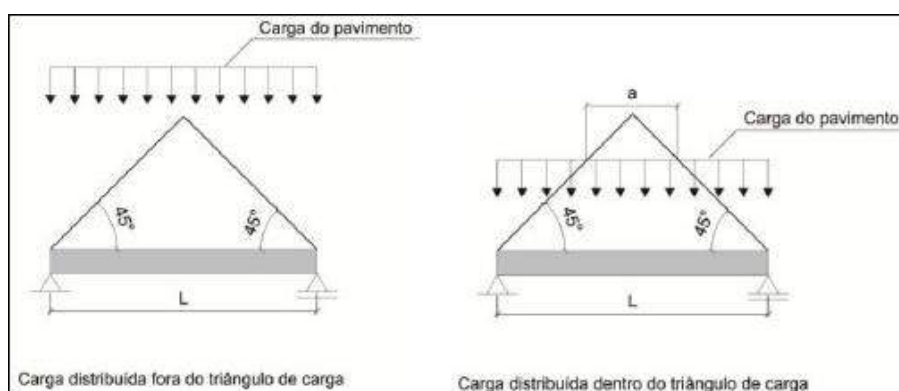
Sobre isso, Rezende (2012, s/p) diz que “adota-se como carregamento o peso da parede contida no triângulo isósceles formado sobre o vão da abertura”, como mostrado na Figura 13.

Figura 13 - Distribuição de carga
Fonte: Rezende (2013,s/p).

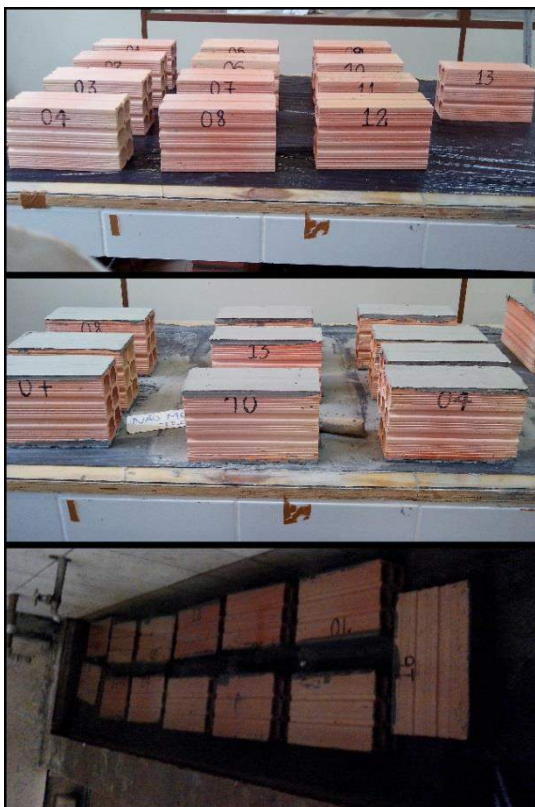
Uma amostra com 13 blocos foi coletada para o ensaio. Foram verificadas as dimensões de cada bloco, e posteriormente todos foram capeados com pasta de cimento, garantindo que a face onde a carga de compressão seria aplicada ficasse lisa e homogênea distribuindo uniformemente a carga. Esses blocos foram submersos em água, assegurando o estado de saturação para o ensaio de compressão, que foi realizado utilizando a máquina universal EMIC. Na Figura 17 é possível ver a sequência de preparação dos blocos, e na Figura 18 o ensaio de compressão.

Figura 17 – Preparação dos blocos cerâmicos
Fonte: Autora (2014).

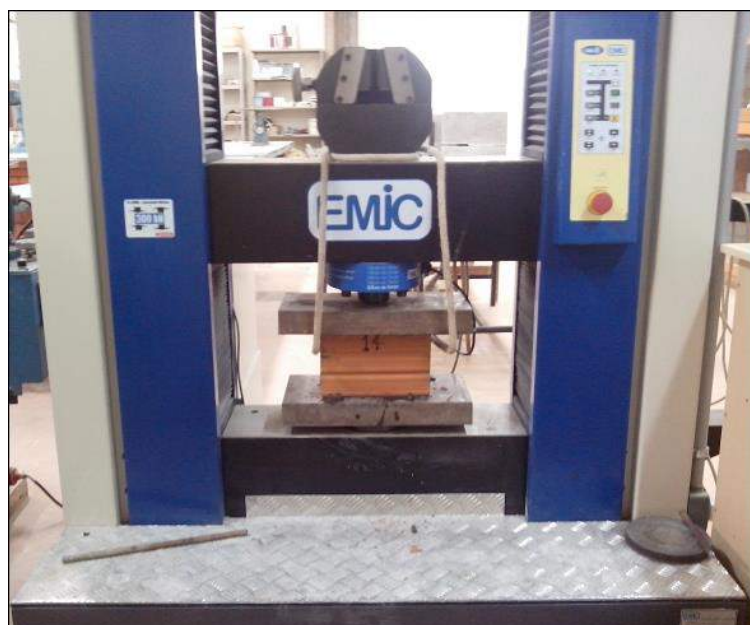
Figura 18 – Ensaio de compressão do bloco cerâmico na EMIC
Fonte: Autora (2014)

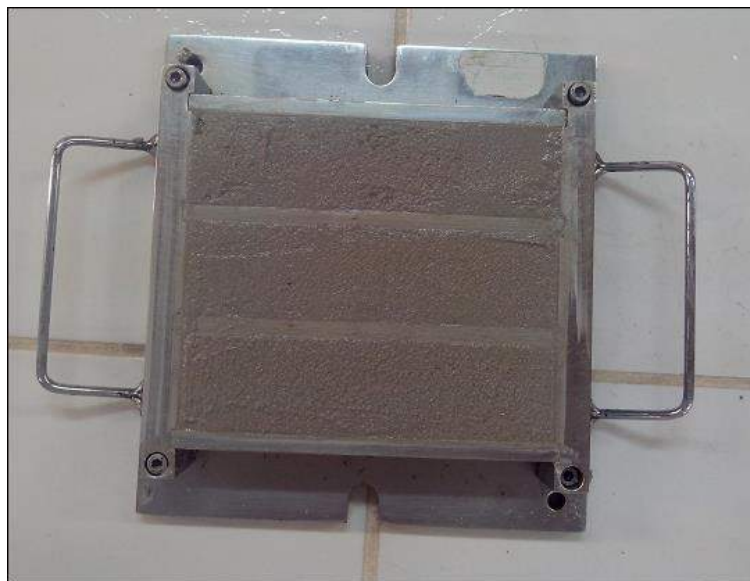
Foram moldados três corpos-de-prova prismáticos, mostrados na Figura 19, preparados com duas camadas de argamassa compactadas.

Figura 19 – Corpos-de-prova prismáticos de argamassa.
Fonte: Autora (2014).

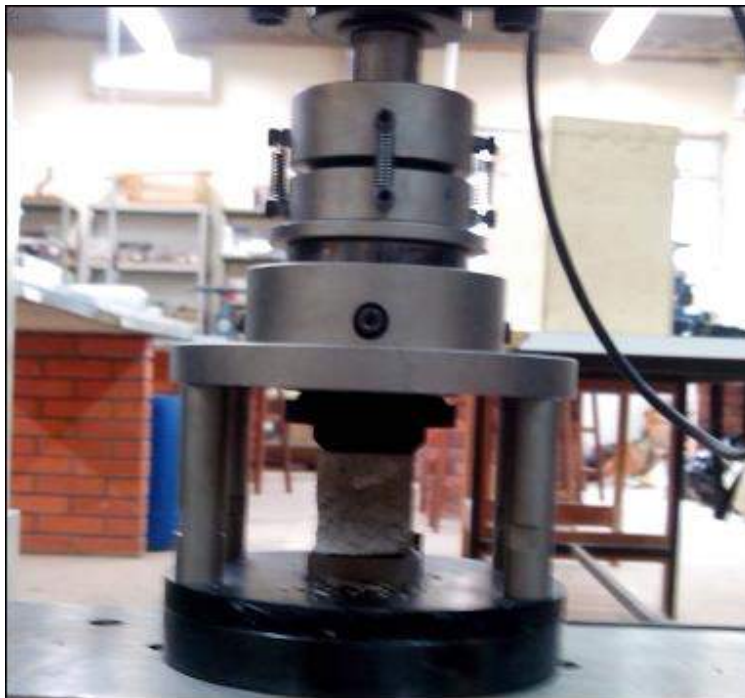
O ensaio a compressão foi feito com a máquina universal EMIC, utilizando, conforme a NBR 13279 (2005, p.3) “as metades dos três corpos-de-prova”. A carga de (500 ± 50) N/s foi aplicada até romper o corpo-de-prova. Aos 28 dias, os corpos-de-prova foram ensaiados à compressão, conforme mostrado na Figura 20.

Figura 20 – Ensaio de compressão da argamassa.
Fonte: Autora (2014).

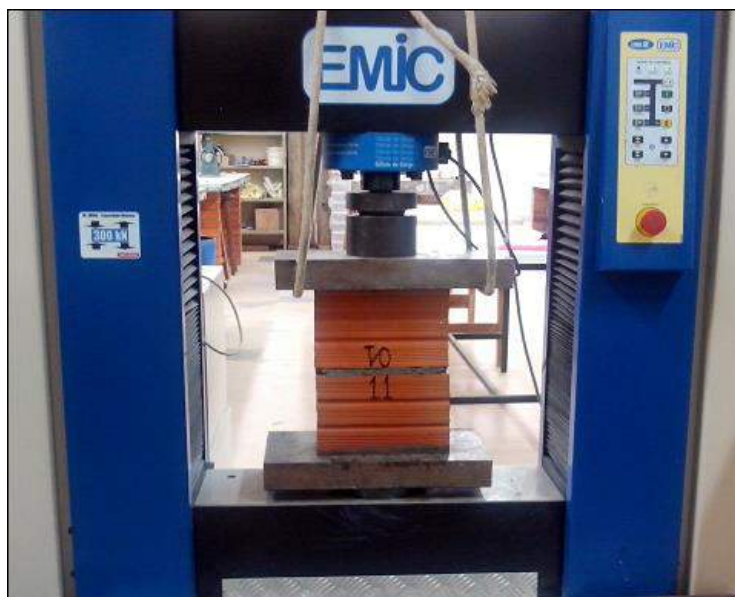
Da mesma forma que no ensaio de blocos, as faces do prisma em contato com a prensa, receberam capeamento para regularização da superfície, foram rompidos após 28 dias (para cura da argamassa), e 24 horas antes do ensaio foram submersos em água para atingir o ponto de saturação. O ensaio a compressão também foi feito na máquina universal EMIC, e é mostrado na Figura 22.

Figura 22 – Ensaio de compressão da argamassa.
Fonte: Autora (2014).

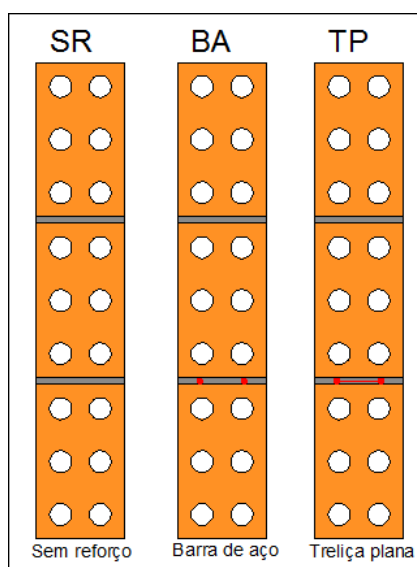
Foram construídos três tipos de protótipos, o primeiro sem nenhum reforço para abertura (SR), o segundo com 2 barras de aço de 6,3mm dispostas no comprimento de todo o protótipo (BA), e o terceiro com uma treliça plana de aço (TP). Os reforços foram aplicados na junta de assentamento acima da primeira fiada de blocos sobre o vão da abertura, como ilustrado na Figura 24 do corte AA'.

Figura 24 – Corte AA'
Fonte: Autora (2014).

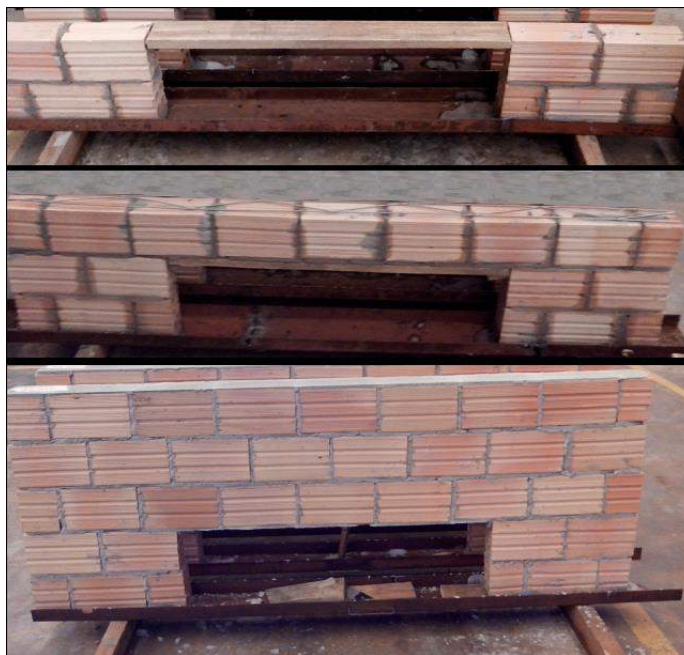
As paredes foram construídas sobre perfis U de aço, permitindo o seu transporte até o pórtico de reação. A sequência construtiva dos protótipos pode ser compreendida pela Figura 25.

Figura 25 – Sequencia de construção do protótipo.
Fonte: Autora (2014).

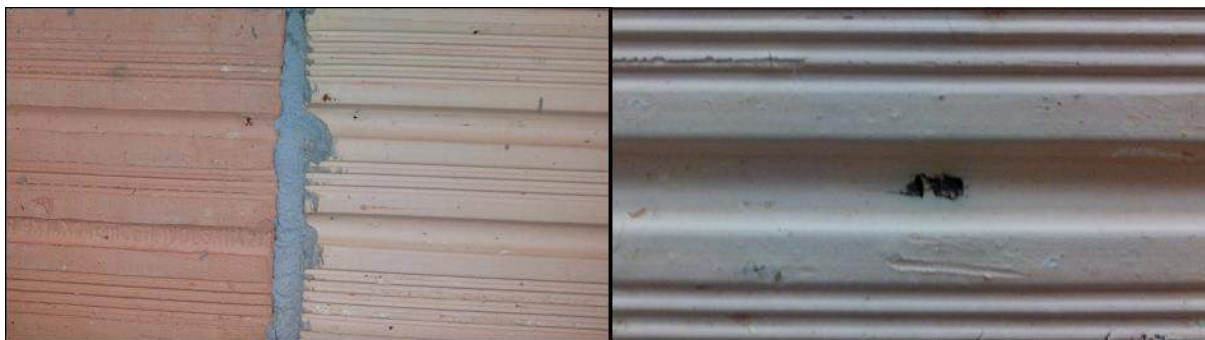
Essa dispersão possivelmente está relacionada com a composição dos blocos cerâmicos, que mostraram, em análise visual, a presença possivelmente de matéria orgânica ou de outro material não cerâmico, contribuindo para a baixa de resistência do bloco, tornando-o desuniforme em sua composição. Além disso, os blocos também apresentaram diferentes colorações, o que comprova a variação da queima durante o tratamento térmico. As considerações descritas são facilmente perceptíveis na Figura 27.

Figura 27 – Heterogeneidade nos blocos cerâmicos
Fonte: Autora (2014).

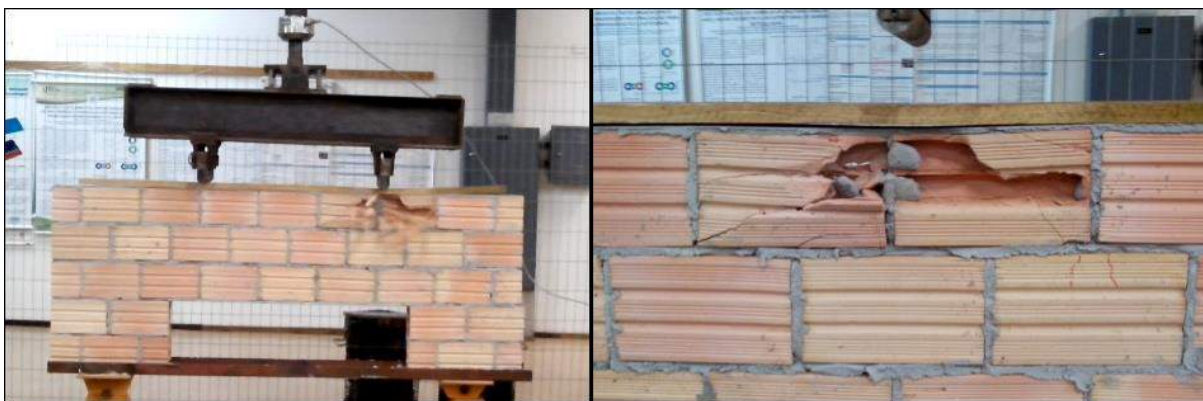
A ruptura do primeiro protótipo ocorreu pelo esmagamento dos blocos cerâmicos (Figura 9) na região de aplicação da carga (Figura 31). Possivelmente, o conjunto suportaria uma carga maior, se os blocos isolados tivessem maior resistência.

Figura 31 – Sequência de ruptura do protótipo com reforço de barras de aço 1
Fonte: Autora (2014).

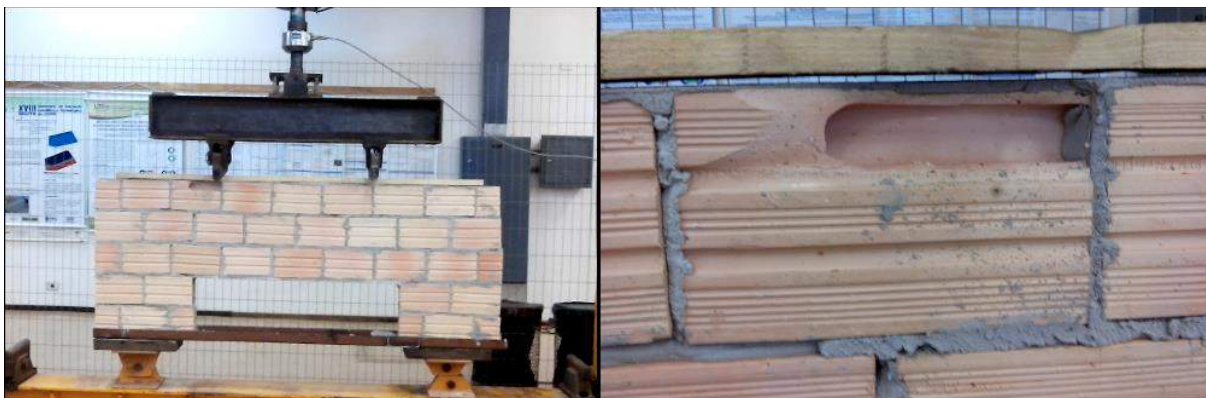
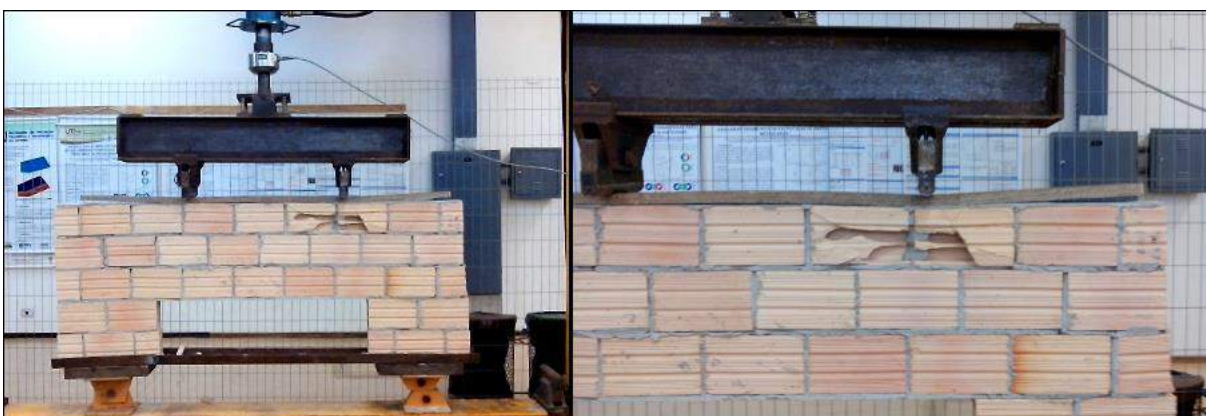
esmagamento do bloco cerâmico, próximo a região de aplicação da carga. Enquanto que o terceiro protótipo teve sua ruptura localizada no apoio, na lateral da abertura. Todas as rupturas caracterizadas pelo esmagamento do bloco cerâmico. A sequência de ruptura pode ser visualizada nas Figuras 34,35 e 36.

Figura 34 – Sequência de ruptura do protótipo com reforço de treliça Murfor 1
Fonte: Autora (2014).

Figura 35 – Sequência de ruptura do protótipo com reforço de treliça Murfor 2
Fonte: Autora (2014).

Figura 36 – Sequência de ruptura do protótipo com reforço de treliça Murfor 3
Fonte: Autora (2014).

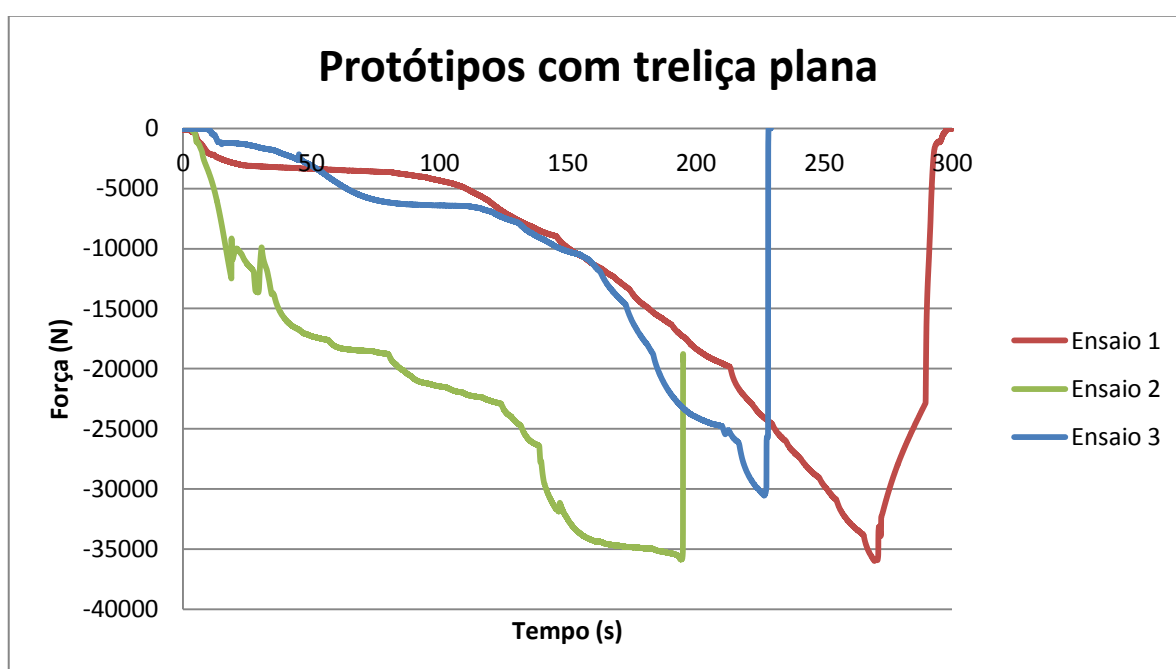
No Gráfico 3 são apresentadas as cargas aplicadas em função do tempo para os três protótipos ensaiados. É possível visualizar que não houve grande variação entre as cargas de ruptura, embora essas tenham sido alcançadas em tempos diferentes, devido a velocidade de aplicação da carga.

Gráfico 3 – Carga em função do tempo dos protótipos com treliças

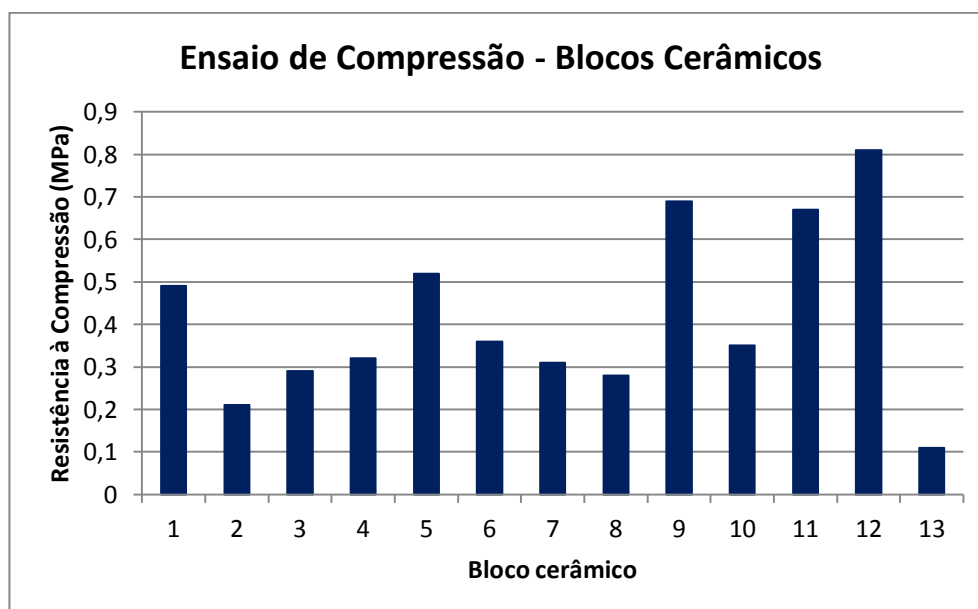
No Gráfico 9 é possível visualizar o gráfico das resistências obtidas para cada bloco ensaiado, destacando a inconstância entre os resultados e o alto desvio padrão

Gráfico 4 – Resistência à compressão dos blocos cerâmicos

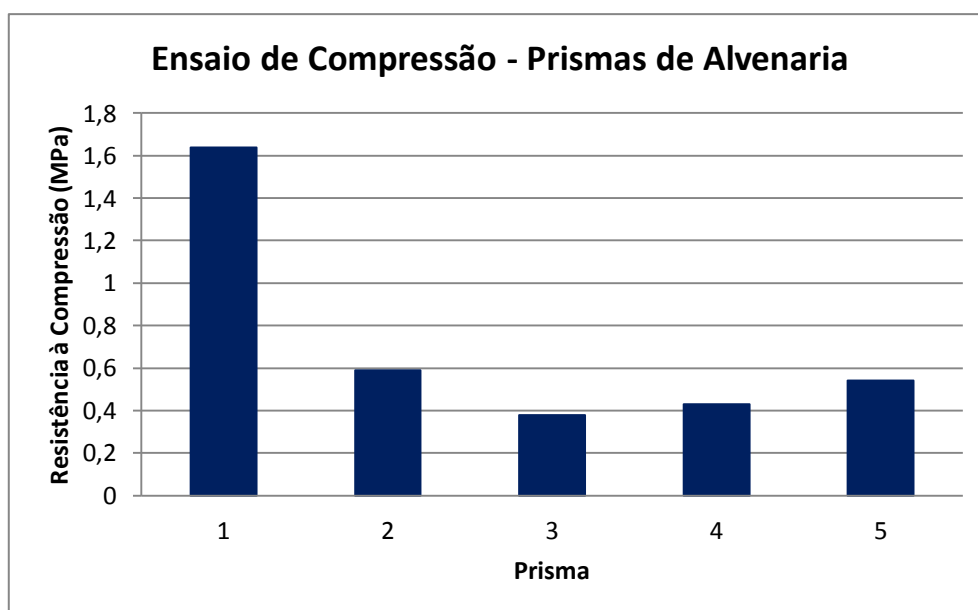
No Gráfico 6 é possível visualizar a variação entre os resultados, principalmente do primeiro valor obtido.

Gráfico 6 – Resistência à compressão dos prismas
