UNIVERSIDADE TECNOLÓGICA FEDERAL DO PARANÁ
DEPARTAMENTO ACADÊMICO DE CONSTRUÇÃO CIVIL
CURSO DE ENGENHARIA CIVIL

**ANÁLISE DA ACESSIBILIDADE EXTERNA NAS EDIFICAÇÕES PÚBLICAS
DO MUNICÍPIO DE PATO BRANCO – PARANÁ:
ESTUDO DE CASO**

Proposta de trabalho de conclusão de curso, apresentado como requisito parcial à disciplina de Trabalho de Conclusão de Curso II, da Universidade Tecnológica Federal do Paraná – Câmpus Pato Branco.

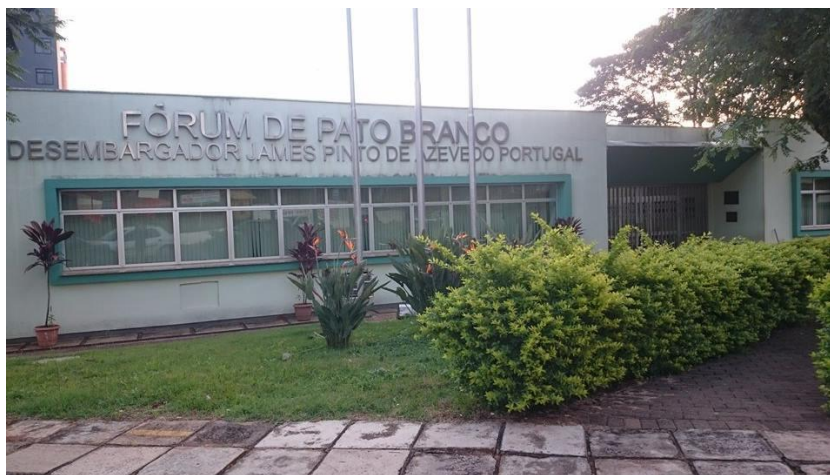
Fotografia 01 – Entrada principal

A entrada principal, como se observa na fotografia 01, não possui corrimão, visto que é arborizada, considerando que: “nos locais onde as características ambientais sejam legalmente preservadas, deve-se buscar o máximo grau de acessibilidade com mínima intervenção no meio ambiente.” (NBR/2004, p. 87)

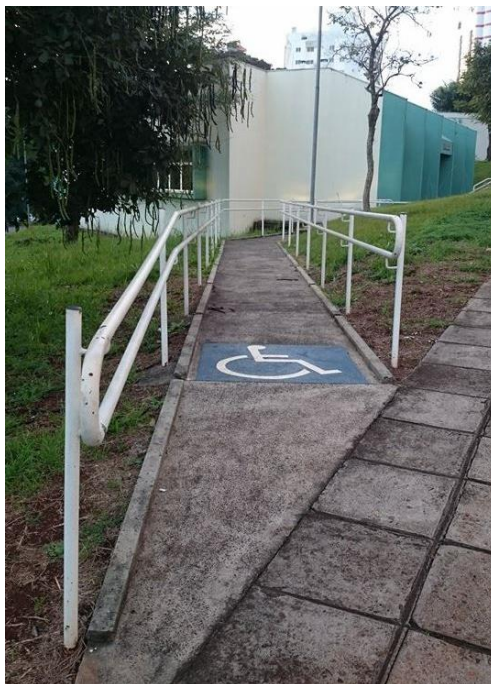
Fotografia 02 – Entrada lateral
Fonte: a autora, 2015

A entrada lateral, como se vê na fotografia 02, possui rampa de acesso em conformidade com o que rege a Norma 9050/2004. Possui inclinação que atende ao desnível máximo por segmento exigido; respeita a largura considerada imposta; possui corrimão contínuo nos dois lados e sinalização adequada.

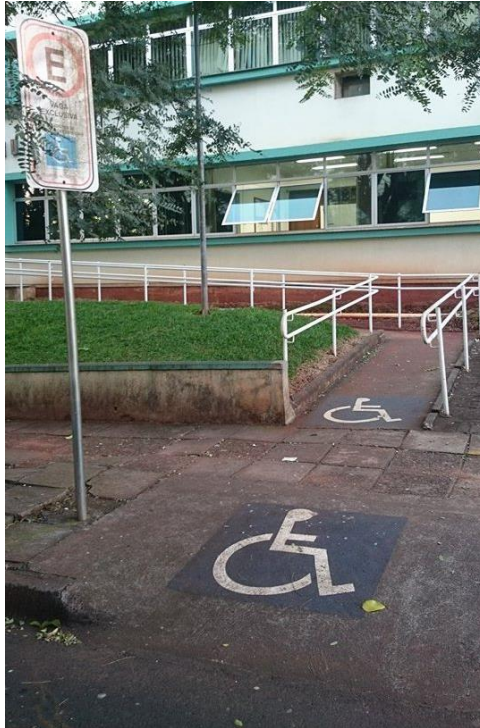
Fotografia 04 – Entrada secundária
Fonte: a autora, 2015

Na fotografia 04, pode-se observar a entrada secundária, que além de conter rampa com corrimão dentro dos padrões estabelecidos, largura dentro das medidas impostas pela Norma, conta com a forma de comunicação e sinalização visual, realizada através de figuras pintadas no chão, sendo este o símbolo Internacional de acesso e placas.

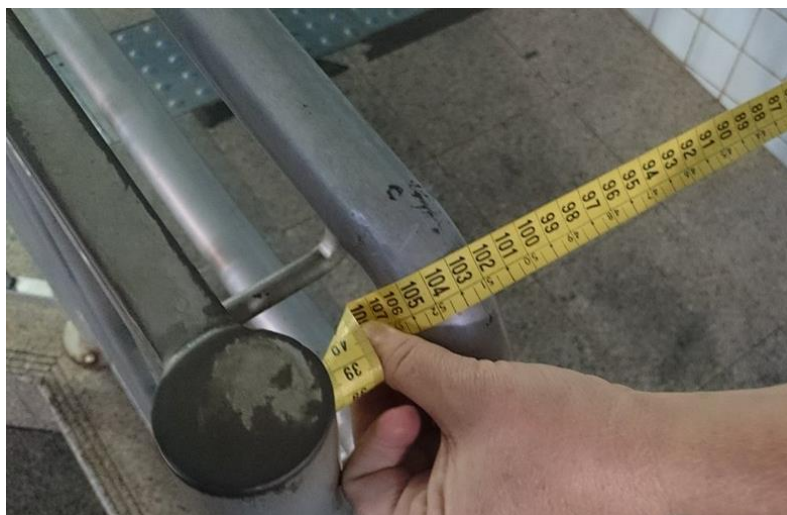
Fotografia 06 – Rampa de acesso: Caixa Econômica Federal
Fonte: a autora, 2015

Na Caixa Econômica Federal no centro de Pato Branco, observou-se que a largura da rampa de acesso possui 1,02m. O patamar possui o mínimo de 1,20m de comprimento exigido e a inclinação atende ao desnível máximo. Como pode se observar na fotografia 06.

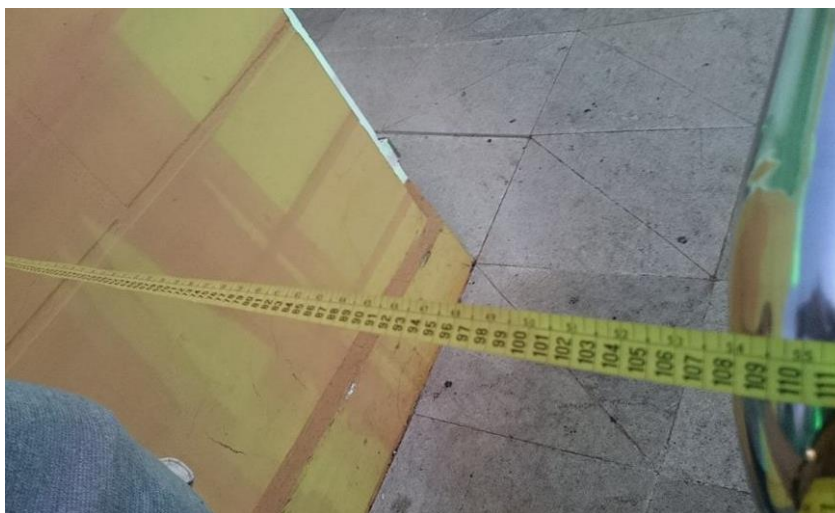
Fotografia 07 – Rampa de acesso: Igreja Matriz Católica
Fonte: a autora, 2015

Na rampa de acesso da Igreja Matriz Católica, a largura da mesma é de 1,08m; O patamar possui o mínimo exigido de comprimento; a inclinação atende ao desnível máximo por segmento de rampa exigido. Ver fotografia 07.

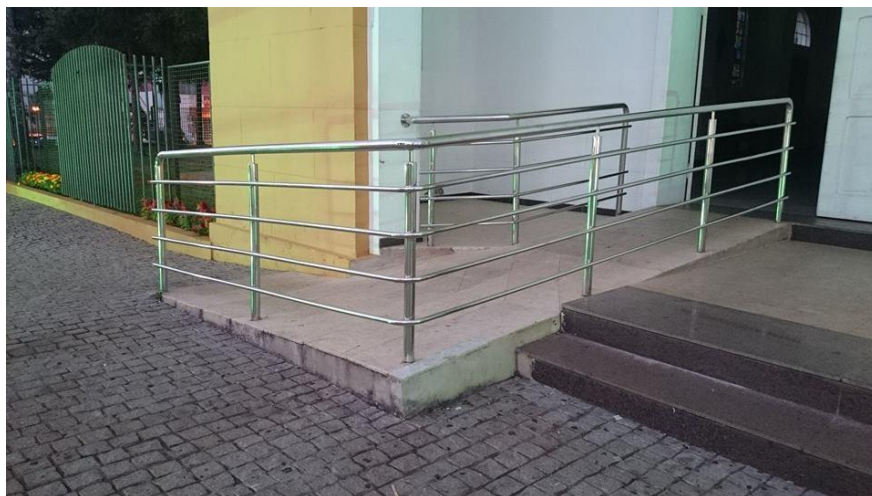
Fotografia 08 – Rampa de acesso: Igreja Matriz Católica
Fonte: a autora, 2015

Como se verifica na fotografia 08, a rampa possui corrimão contínuo em um dos lados, sendo que a Norma 9050/2004 exige dos dois lados. Além disso, não possui prolongamento nas extremidades.

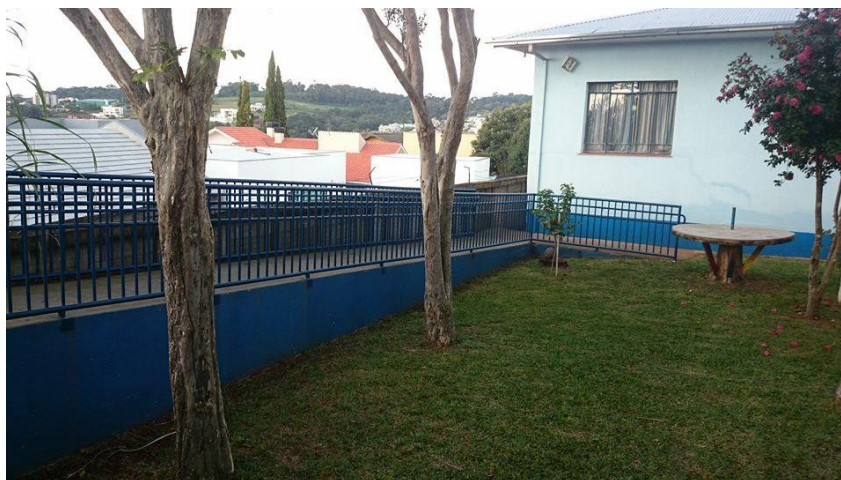
Fotografia 09 – Acesso ao pátio: Colégio La Salle
Fonte: a autora, 2015

O acesso lateral ao pátio conta com uma rampa de inclinação moderada e corrimãos dos dois lados. Na fotografia 09, pode-se observar a rampa que dá acesso ao pátio, saindo da biblioteca, com presença de guarda-corpo associado ao corrimão.

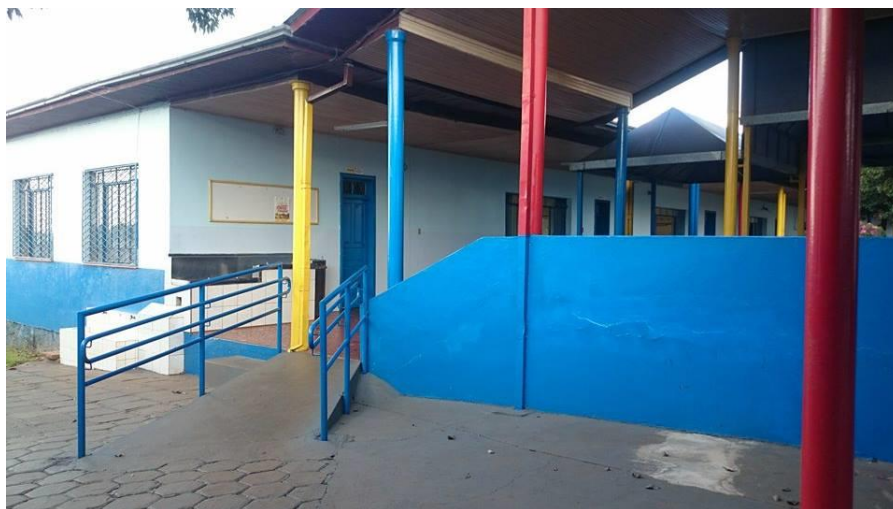
Fotografia 10 – Rampa de acesso a sala de aula
Fonte: a autora, 2015

Visando a acessibilidade, o Colégio vem realizando algumas adaptações, exemplo disto está na construção de rampa, na qual foi observada as exigências contidas na Norma 9050/2004, rampa esta que dá acesso as salas de aula localizadas na área externa, vista aqui na fotografia 10.

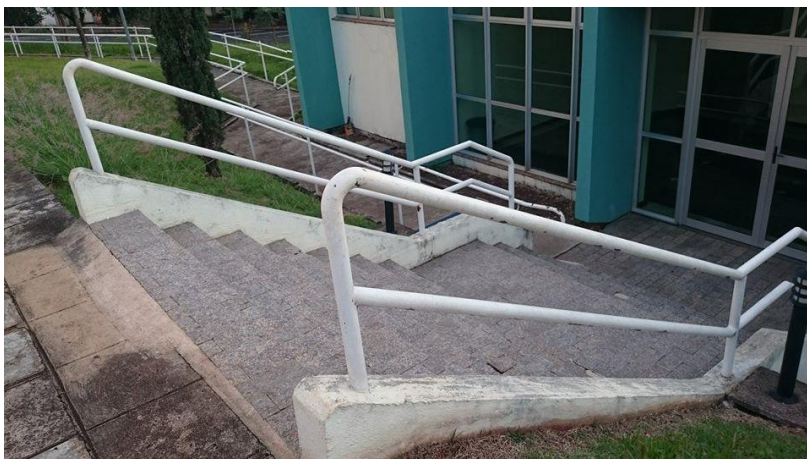
Fotografia 11 – Escada de acesso a entrada lateral
Fonte: a autora, 2015

Além das rampas existem as escadas que dão acesso a entrada lateral do Fórum. A escada possui largura mínima exigida, porém não excede o valor da largura máxima exigida, o que não obriga a colocação de corrimão central, além dos laterais. O corrimão não possui prolongamento nas extremidades. O patamar apresenta a largura mínima exigida. Observe-se a fotografia 11.

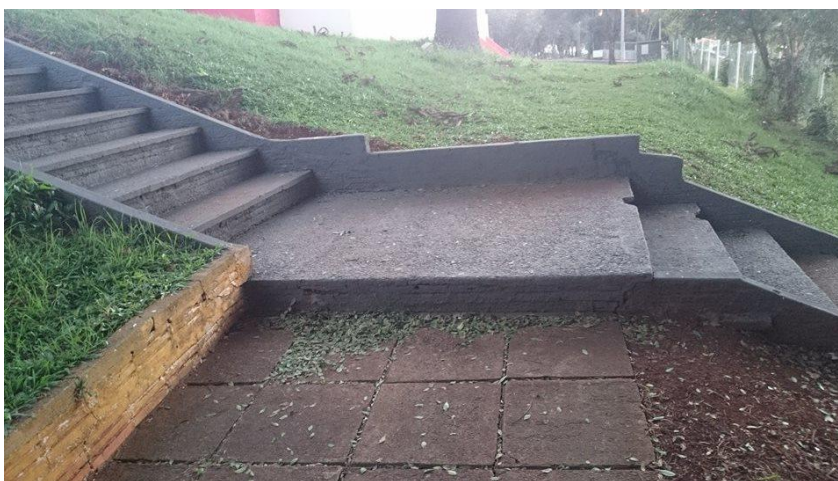
Fotografia 12 – Escadas: Ginásio de esportes
Fonte: a autora, 2015

Através da fotografia 12 nas escadas do Ginásio de Esportes que dão acesso as quadras e a pista, não há corrimãos, prejudicando o acesso de pessoas com deficiência, idosos ou com mobilidade reduzida. A escada, bem como o patamar possui o mínimo de largura exigido.

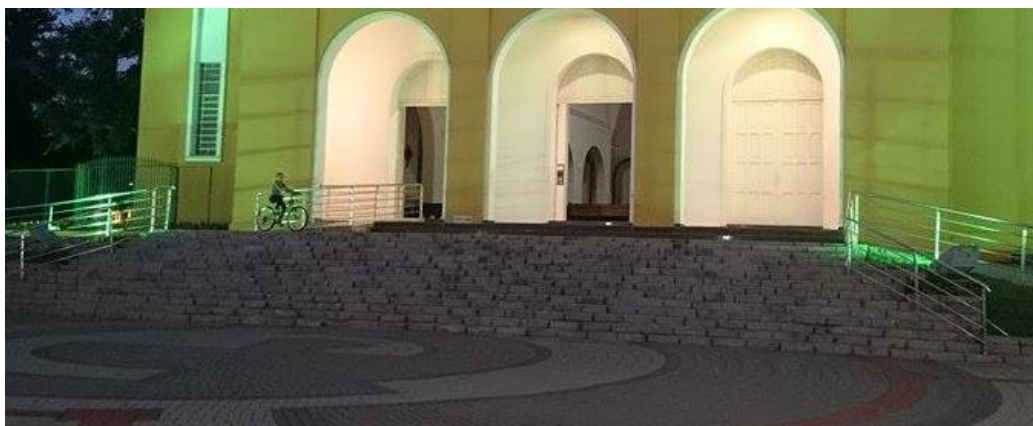
Fotografia 13 – Escadas: Igreja Matriz Católica
Fonte: a autora, 2015

A escada de entrada da Igreja Matriz Católica, como se vê na fotografia 13, possui corrimão lateral contínuo dos dois lados, porém possui mais de 2,40m de largura, sendo que se faz necessária a colocação de corrimão intermediário, como estabelece a Norma 9050/2004, item 6.7.1.8, p. 47.

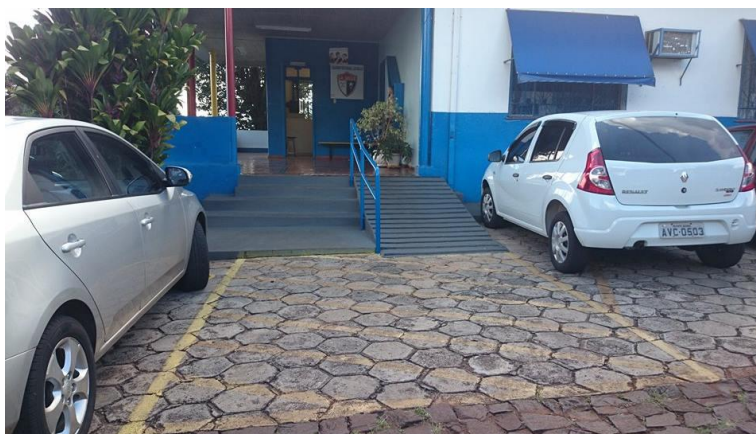
Fotografia 14 – Escadas: entrada para a secretaria
Fonte: a autora, 2015

Degraus e escadas fixas em rotas acessíveis devem estar associados à rampa ou ao equipamento de transporte vertical. Como se observa na fotografia 14, o acesso à secretaria possui tanto escadas quanto rampa com apenas corrimão intermediário, porém, no que se refere ao corrimão, observa-se a falta deste em um dos lados, como exige a Norma 9050/2004.

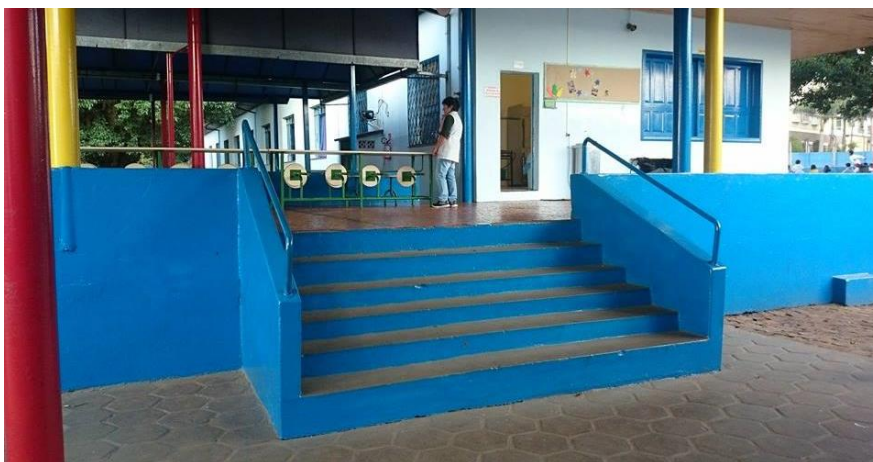
Fotografia 15 – Escada de acesso a cantina
Fonte: a autora, 2015

O Colégio está, aos poucos, sendo adaptado para que possa oferecer mais segurança e acessibilidade, mas há muito ainda a ser feito, como se observa na fotografia 15, a escada possui mais de 2,40m de largura, sendo que se faz necessário a colocação de corrimão intermediário, como estabelece a Norma 9050/2004.

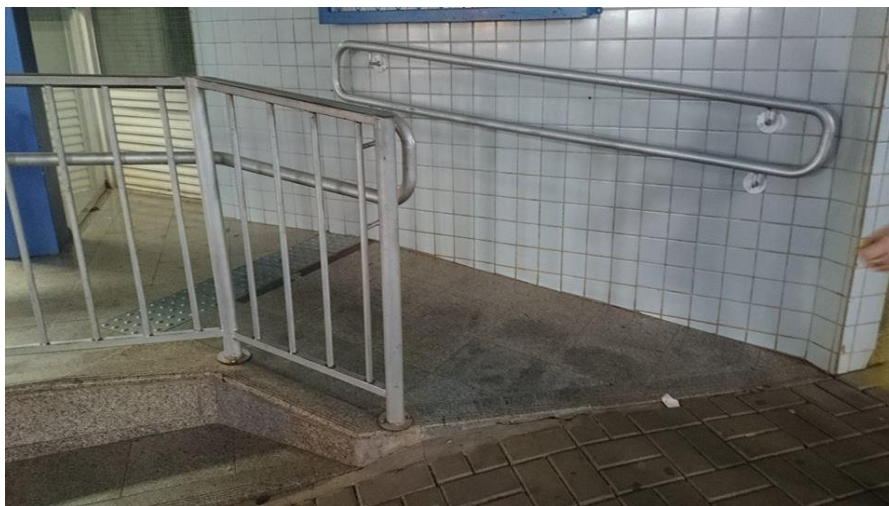
Fotografia 16 – Corrimão: Caixa Econômica
Fonte: a autora, 2015

Conforme se vê na fotografia 16, a rampa de acesso da caixa Econômica Federal, possui corrimão contínuo nos dois lados, porém o prolongamento não está adequado a Norma 9050/2004, bem como o espaço livre de no mínimo 4 centímetros entre a parede e o corrimão.

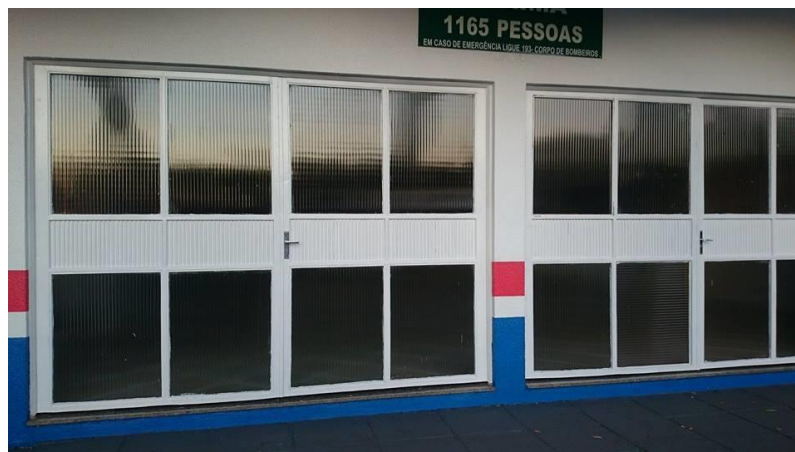
Fotografia 18 – Porta principal do Ginásio de Esportes
Fonte: a autora, 2015

A porta principal do Ginásio de Esportes Dolivar Lavarda possui largura superior a 1,00 m, de acordo com a Norma 9050/2004, bem como altura exigida. Entretanto, não possui acesso a pessoa com deficiência física neuromotor ou mobilidade reduzida por existir um degrau. Ver fotografia 18.

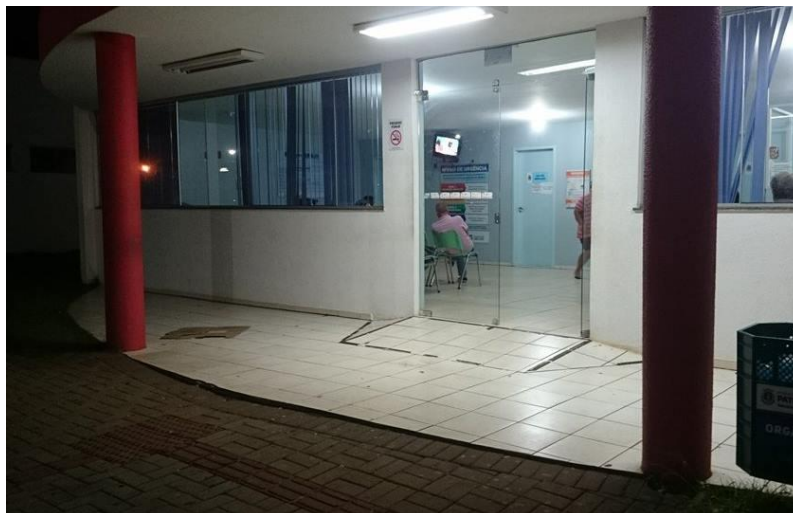
Fotografia 19 – Portas de acesso: Unidade de Pronto Atendimento
Fonte: a autora, 2015

Na Unidade de Pronto Atendimento, as portas e vãos de passagem, conforme se verifica na fotografia 19, possuem largura livre superior a exigida, bem como altura dentro dos padrões exigidos pela Norma 9050/2004.

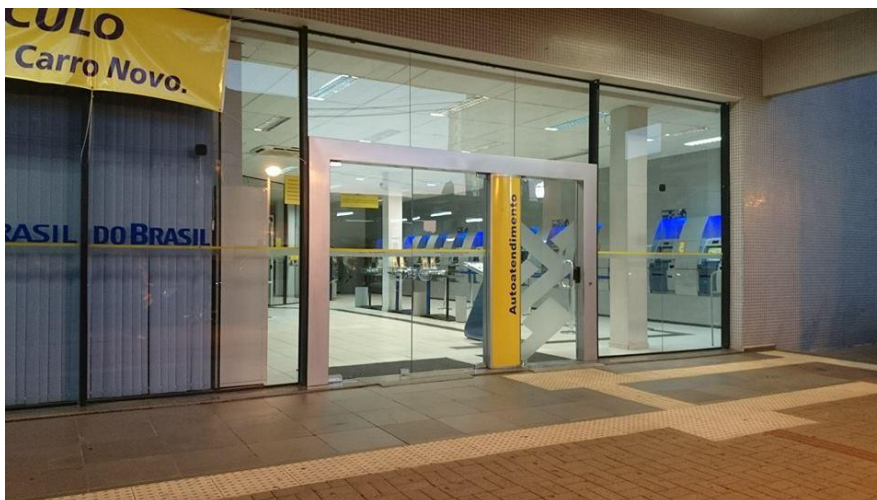
Fotografia 20 – Porta de entrada do Banco do Brasil
Fonte: a autora, 2015

Com se pode conferir na fotografia 20, as portas e vãos de passagem do Banco do Brasil possuem largura livre superior a exigida, bem como altura dentro dos padrões exigidos pela Norma 9050/2004.

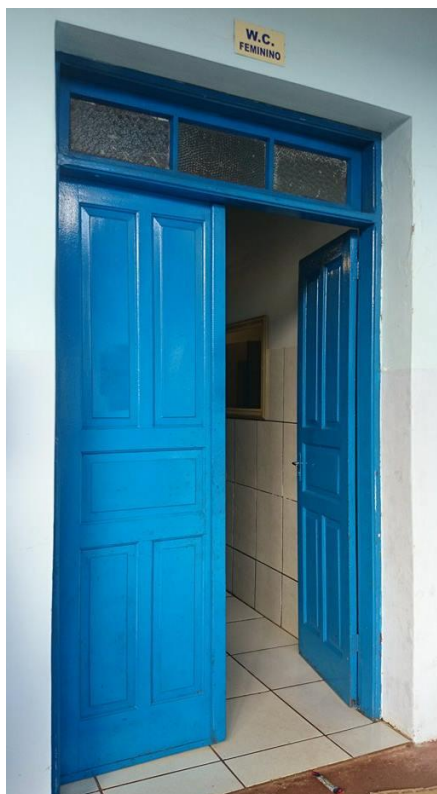
Fotografia 21 – Porta do banheiro: Colégio La Salle
Fonte: a autora, 2015

A porta de acesso e vãos de passagem ao banheiro adaptado do Colégio La Salle, possuem largura livre superior a exigida, bem como altura dentro dos padrões exigidos pela Norma 9050/2004. Entretanto, como apresenta a fotografia 21, não há sinalização adequada.

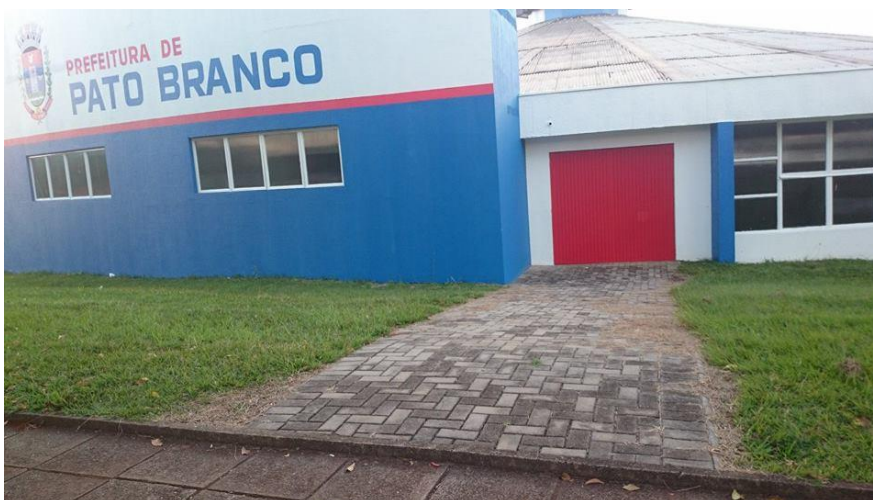
Fotografia 22 – Acesso de entrada ao Ginásio de Esportes
 Fonte: a autora, 2015

O piso da parte externa do Ginásio de Esportes Dolivar Lavarda, como se vê na fotografia 22, possui desníveis, irregularidades, é instável, dificultando o acesso de cadeirantes. Porém, possui um percurso livre de obstáculos com largura mínima exigida. A inclinação transversal da superfície está dentro dos padrões exigidos pela Norma 9050/2004.

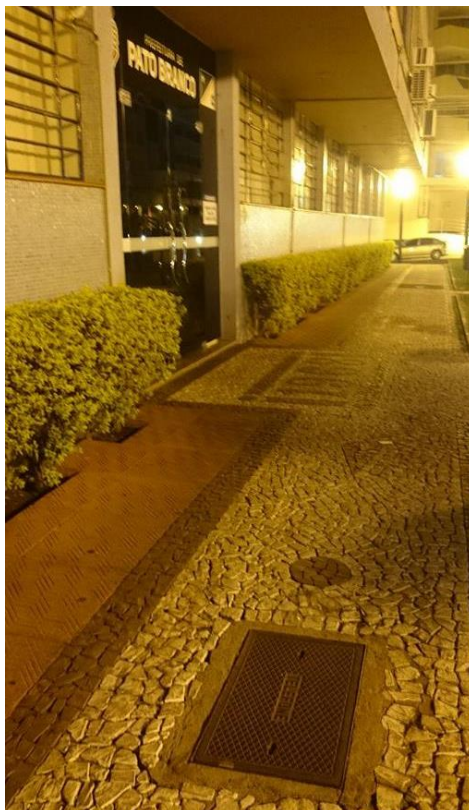
Fotografia 25 – Entrada da Prefeitura Municipal
Fonte: a autora, 2015

Portanto, como se observa na fotografia 25, as tampas presentes no piso externo que dá acesso a entrada principal da Prefeitura Municipal está em conformidade com o disposto acima, além disso a superfície do piso é estável, firme, o que facilita o acesso em diferentes condições climáticas.

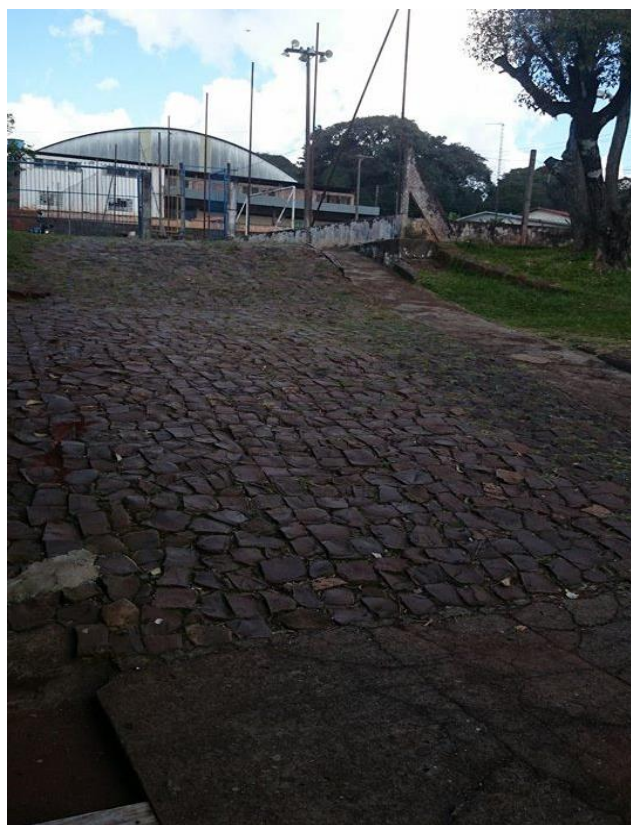
Fotografia 27 – Acesso ao ginásio de esportes: Colégio La Salle
Fonte: a autora, 2015

Da mesma forma, como se observa na fotografia 27, o acesso ao ginásio de esportes do Colégio apresenta irregularidade ao que diz respeito ao piso, por não ser contínuo e nem regular, dificultando a passagem de cadeirantes e por não possui rampa de acesso, conforme se vê na foto a seguir.

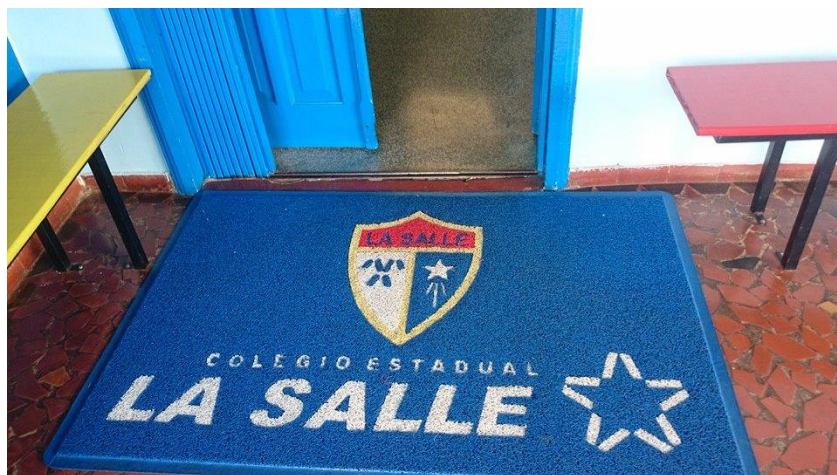
Fotografia 28 – Capacho na porta de entrada da secretaria
Fonte: a autora, 2015

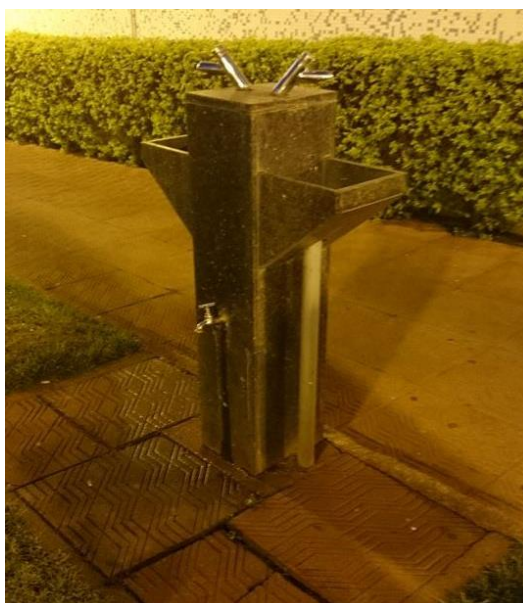
Fotografia 29 – Bebedouro próximo a prefeitura
 Fonte: a autora, 2015

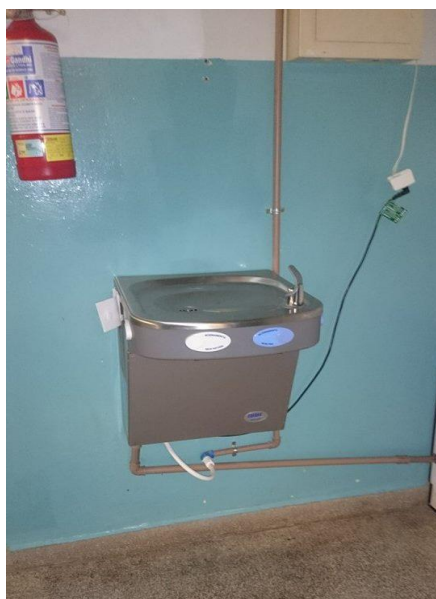
Fotografia 30 – Bebedouro: Colégio La Salle
Fonte: a autora, 2015

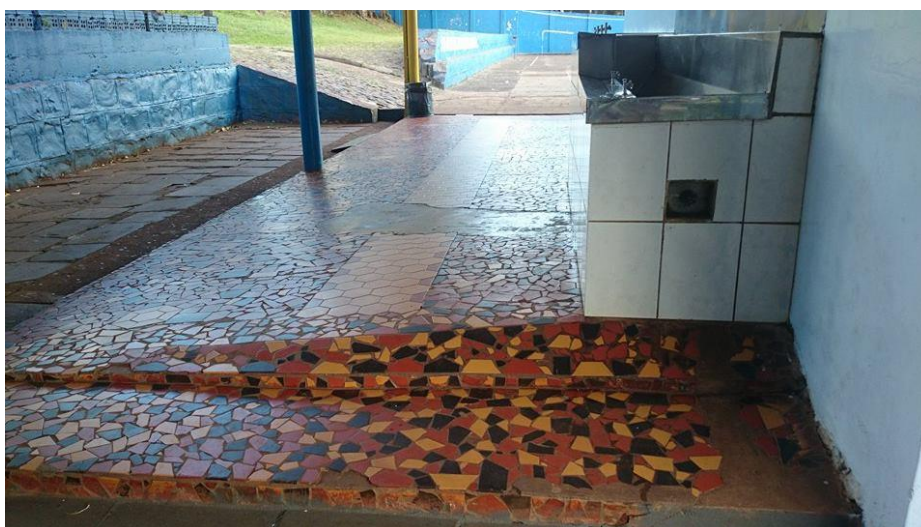
Fotografia 31 – Acesso precário ao bebedouro
Fonte: a autora, 2015
