UNIVERSIDADE TECNOLÓGICA FEDERAL DO PARANÁ
DEPARTAMENTO ACADÊMICO DE CONSTRUÇÃO CIVIL
CURSO DE ENGENHARIA CIVIL

**ANÁLISE DA ACESSIBILIDADE FÍSICA DAS ESCOLAS PÚBLICAS
MUNICIPAIS DE CLEVELÂNDIA-PR**

TRABALHO DE CONCLUSÃO DE CURSO

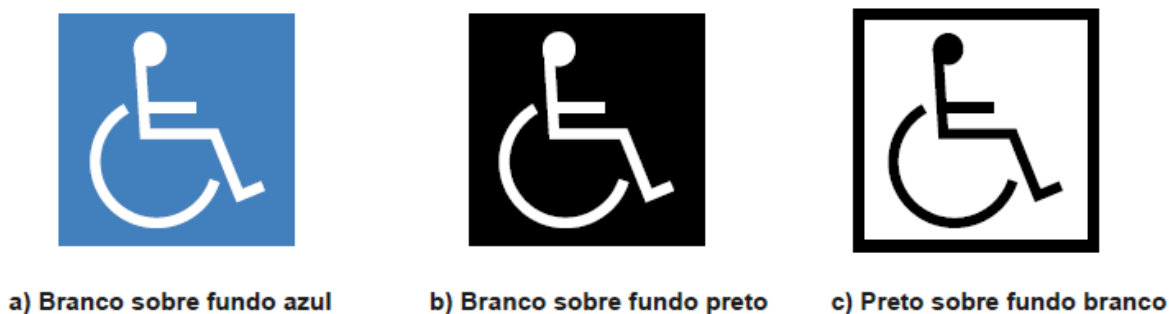
Para identificar espaços acessíveis em edificações, como estacionamento, banheiro, equipamentos de uso preferencial para pessoas com deficiência, a NBR 9050/2015 salienta que é necessário que este local ou equipamento apresente o Símbolo Internacional de Acesso – SIA, como mostra a Figura 4, que pode ser:

- a) Branco com fundo azul;
- b) Branco com fundo preto;
- c) Preto com fundo branco.

Figura 3 - Símbolo Internacional de Acesso
Fonte: NBR 9050 (2015, p. 39).

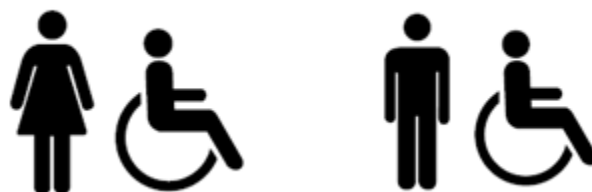
Os sanitários com acessibilidades também possuem símbolos representativos, segundo a NBR 9050/2015, conforme mostra a Figura 22:

- a) Sanitário feminino acessível
- b) Sanitário masculino acessível

Figura 21 - Sanitário acessível
 Fonte: Adaptado NBR 9050 (2015, p. 42).

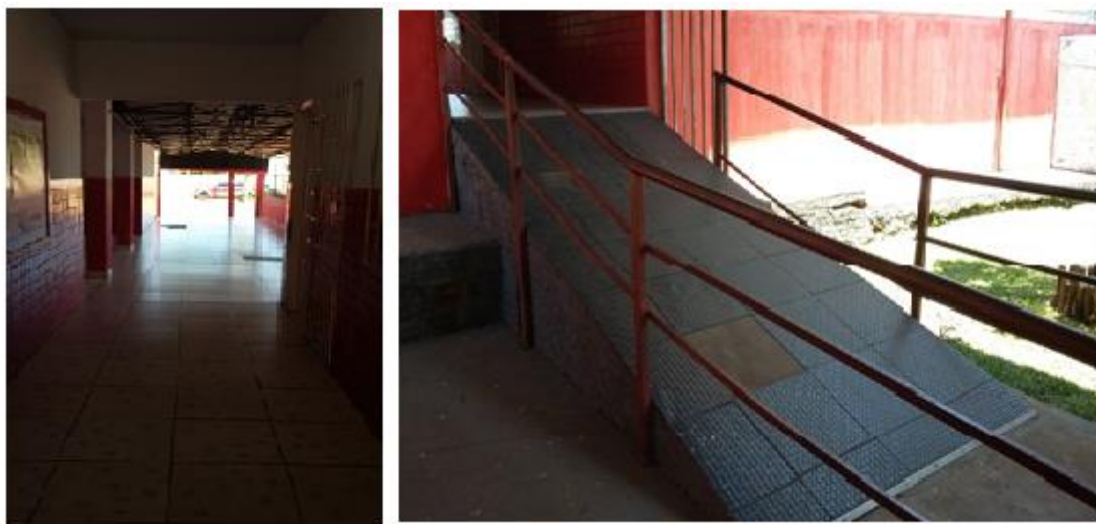
Figura 32 - Corredor e Rampa da Escola Municipal Zélia Almeida Maciel
Fonte: Autoria Própria (2016)

A Figura 32 mostra, na fotografia da esquerda o corredor que possui área para manobra. Já na fotografia da direita, uma rampa com inclinação maior que a máxima estabelecida pela norma.

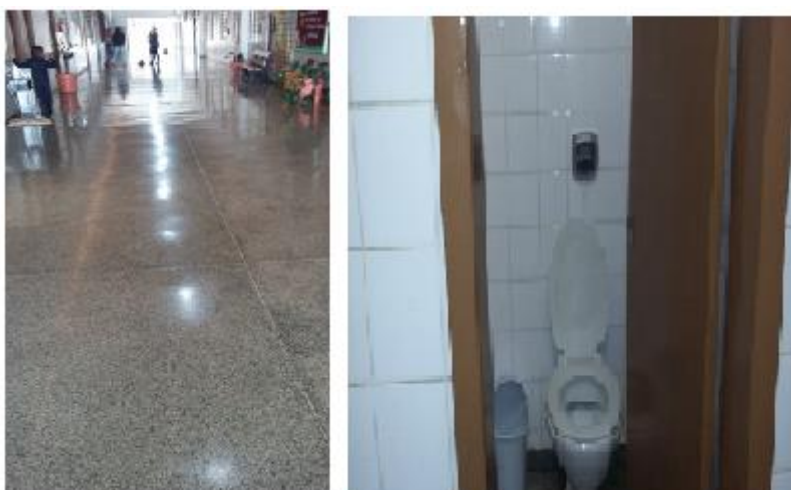
Figura 35 – Corredor
Fonte: Aatoria Própria (2016)

A Figura 35 mostra, na fotografia da esquerda o amplo corredor existente na escola, porém sem corrimão, sem piso antiderrapante e sem piso tátil. Já na fotografia da direita mostra os sanitários que não são acessíveis, sendo que até a largura das portas tem menos de 80 cm.

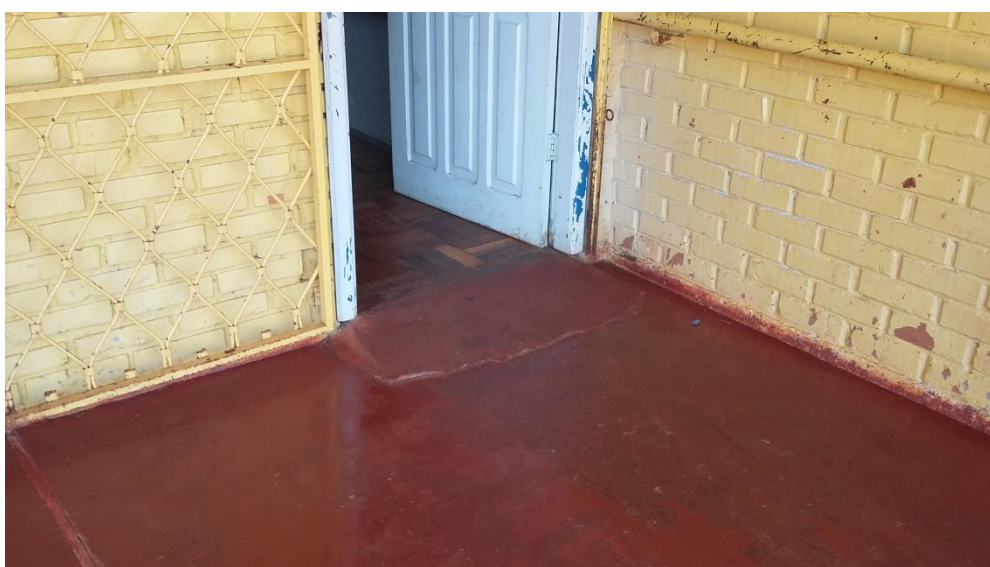
Figura 38 - Acesso a Sala de Aula
Fonte: Autoria Própria (2016)

A Figura 38 mostra o acesso a uma sala de aula que possui uma pequena rampa, com leve inclinação, sendo que a mesma nem foi levada em consideração no levantamento de dados realizados devido a sua insignificância.

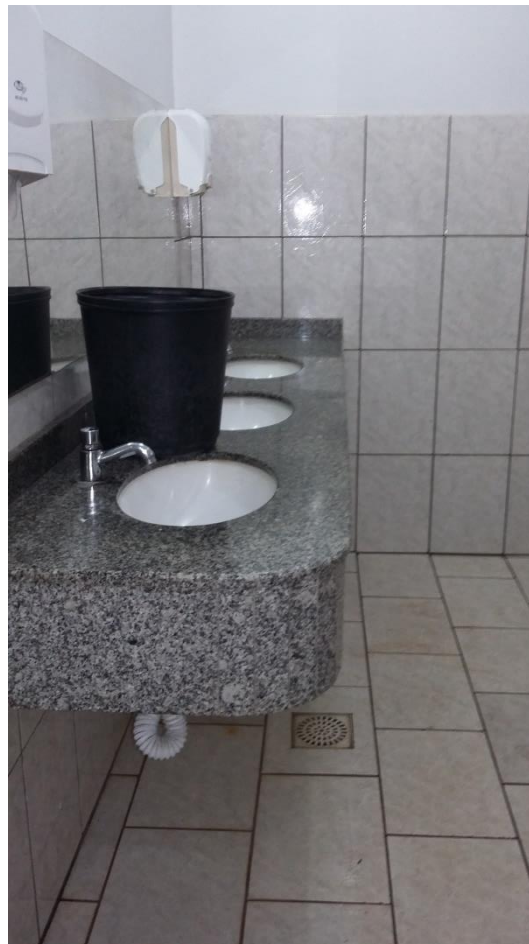
Figura 41 – Lavatório
Fonte: Autoria Própria (2016)

A Figura 41 mostra o lavatório da escola, que permite aproximação com cadeira de rodas e está instalada na altura correta, porém não possui barras de apoio.

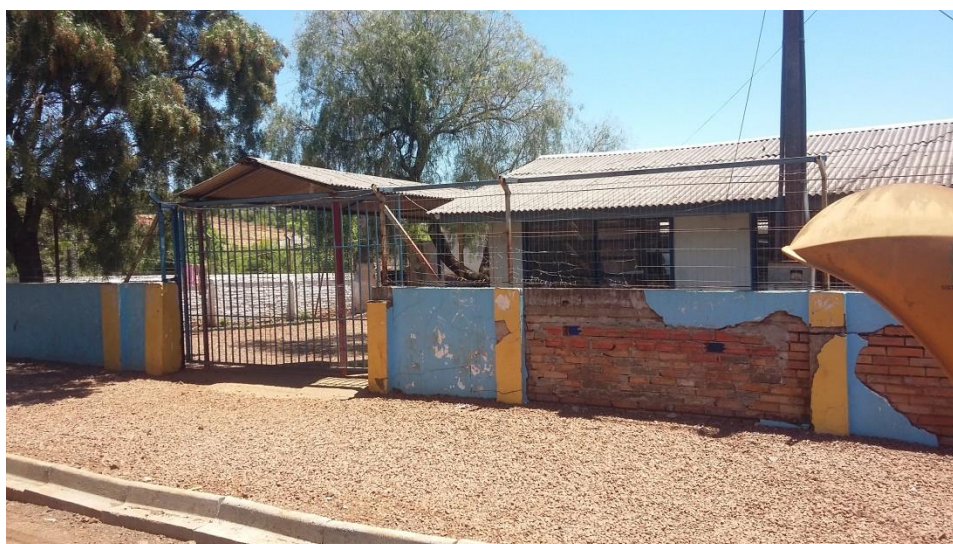
Figura 42 - Escola Municipal Pedro Alexandre Broto
Fonte: Autoria Própria (2016)

A escola conta com 10 salas de aula e atende 169 alunos. A escola está bem deteriorada, como pode ser vista na fachada mostrada pela Figura 42. Já a Figura 43 apresenta a planta baixa da Escola.

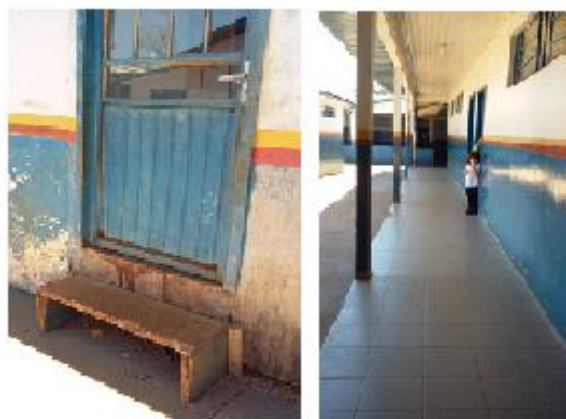
Figura 44 - Acesso a sala de aula
Fonte: Autoria Própria (2016)

A Figura 44 mostra, na fotografia da esquerda o acesso precário e sem a mínima acessibilidade a uma sala da escola. Já na fotografia da direita, o corredor possui área para manobra como pode ser visto na Figura 46.

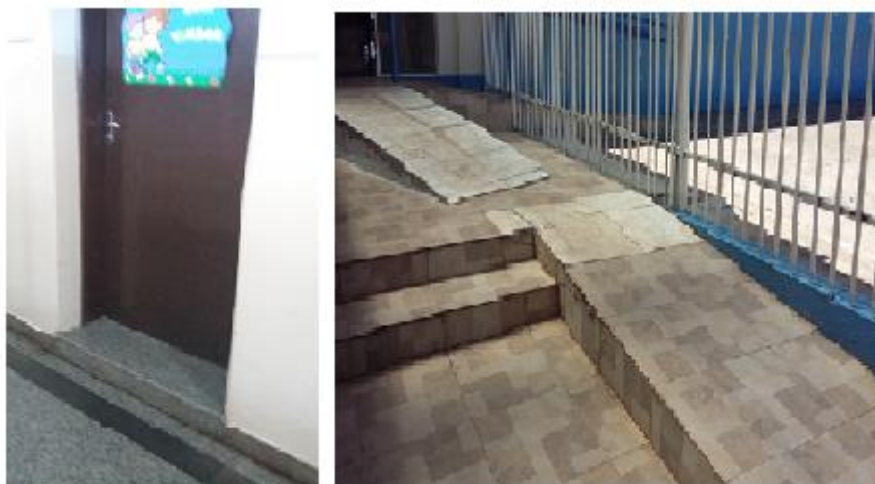
Figura 47 - Acesso a Salas de Aula
Fonte: Autoria Própria (2016)

A Figura 47 mostra, na fotografia da esquerda o acesso a salas de aula, sendo que o desnível é maior do que 5 cm, estando desta forma, em desacordo com a norma. Já a fotografia da direita mostra a rampa e a escada que dão acesso à escola, sendo que as mesmas não possuem corrimão e as medidas estão em desacordo com o estabelecido pela NBR 9050/2015.

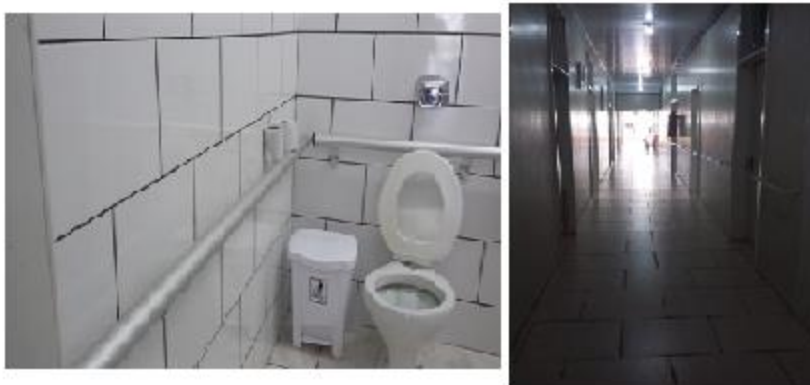
Figura 49 - Sanitário Acessível
Fonte: Autoria Própria (2016)

A Figura 49 mostra, na fotografia da esquerda o sanitário da escola, que possui barras de apoio, porém o revestimento do piso não é antiderrapante e nem possui sinalização tátil. Já na fotografia da direita mostra o corredor, que possui corrimão em apenas um lado e está em desacordo com o padrão estabelecido pela norma.
