**UNIVERSIDADE TECNOLÓGICA FEDERAL DO PARANÁ
DEPARTAMENTO ACADÊMICO DE ELÉTRICA
CURSO DE ENGENHARIA ELÉTRICA**

**OTIMIZAÇÃO NO CONSUMO DE ENERGIA ELÉTRICA EM ALGUNS
SETORES DA UTFPR – CAMPUS PATO BRANCO**

TRABALHO DE CONCLUSÃO DE CURSO

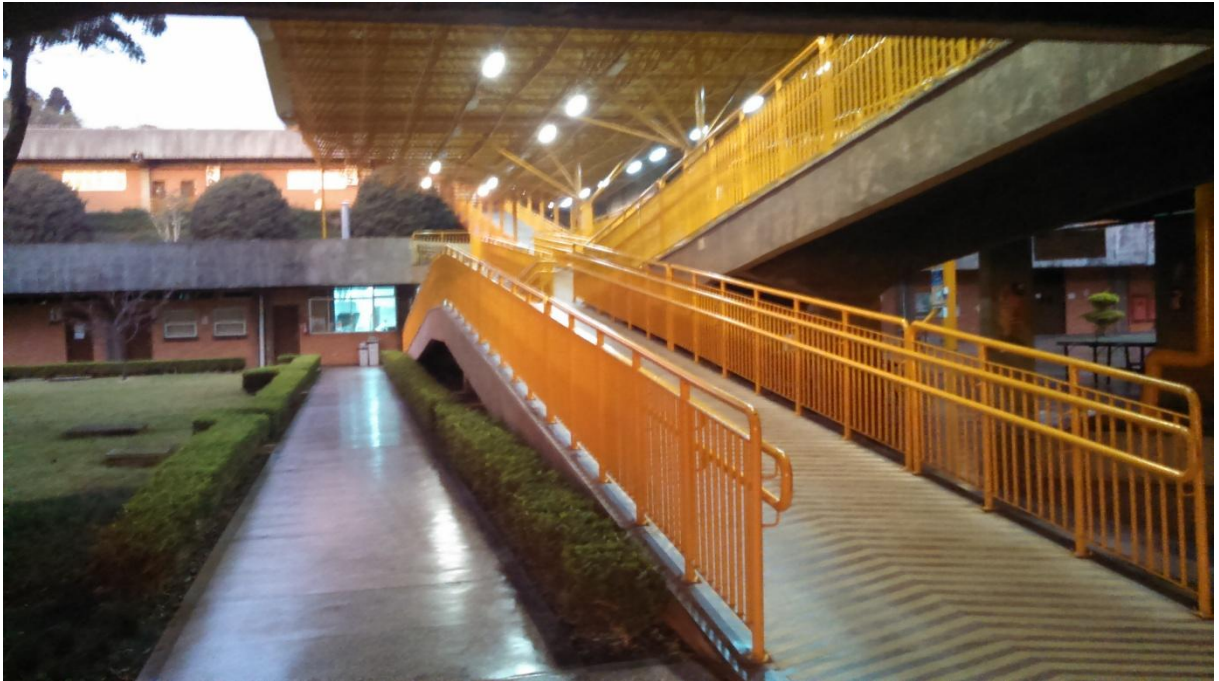
**Figura 2 - Hall Central UTFPR - Campus Pato Branco, às 07:00 – 11 de maio 2018.
Fonte: Autoria própria.**

A iluminância durante o trajeto destas fotos esteve entre 20 a 50 lux aproximadamente, sem variação perceptível pelo luxímetro na presença ou não de lâmpadas. Apesar do aumento de iluminamento com o passar do tempo, já que se tratava do amanhecer, as lâmpadas continuaram acesas após o término na visita, a qual encerrou por volta das 08:00.

Os ambientes do *campus* são divididos entre dois tipos de acionamento: manual e por fotocélula. As manuais, como do trajeto apresentado da Figura 2 a Figura 6, são, normalmente, verificadas pelo guarda do *campus*, enquanto as de fotocélula tem seu acionamento conforme os sensores analisam sua necessidade. Ao final da visita do dia 11 de maio de 2018, foi medido a iluminância dos ambientes da Figura 4 e Figura 5, que apresentou iluminamento de aproximadamente 110 lux.

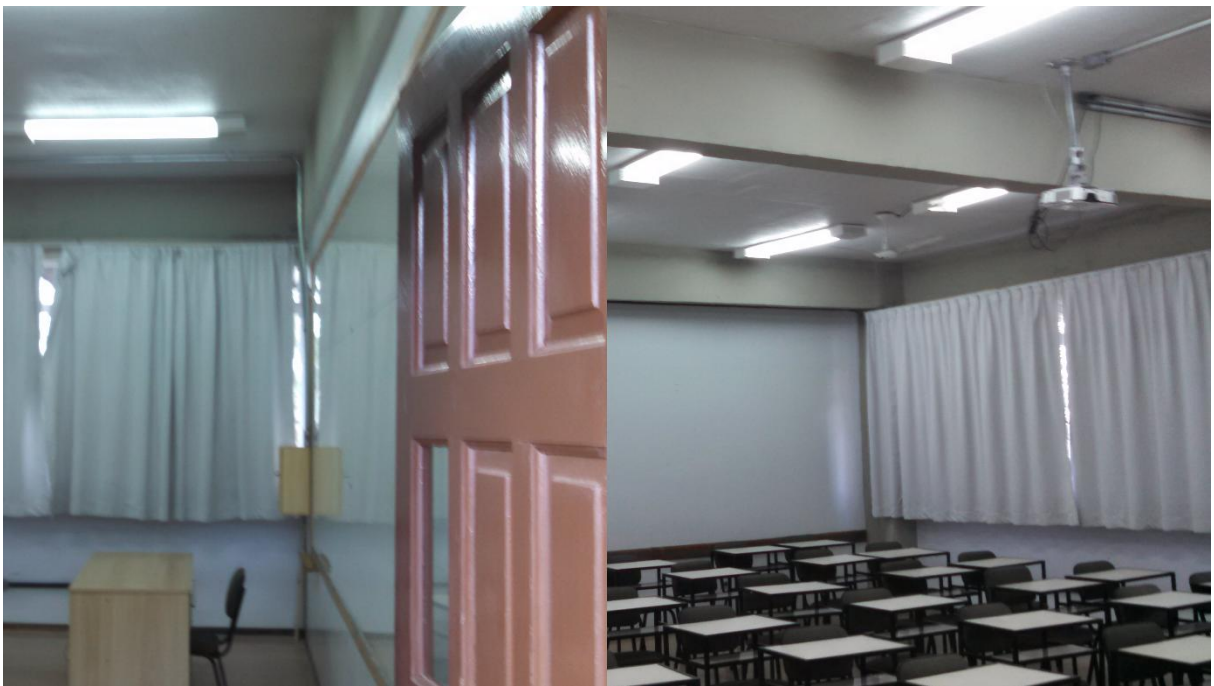
**Figura 7 - Sala L106, a esquerda, visão de entrada e a direita, visão geral.
Fonte: Autoria própria.**

Na Figura 7 apresenta-se a sala L106, trata-se de uma sala de com medidas de 10 metros de comprimento com 8 metros de largura, iluminada por 24 lâmpadas, sendo 12 pontos de iluminação distribuídos com quatro fileiras com três pontos cada. Esta sala apresenta ainda a característica de uma viga horizontal no teto, atravessando-a no meio que diminui o “espalhamento” da iluminação das lâmpadas do meio. Na Figura 7 podemos notar estes dados apresentados:

O iluminamento médio dessa sala foi de 334 lux, não atendendo ao requisito inicial de iluminação em salas do item 28, que exige no mínimo 500 lux para salas de aula para adultos ou noturnas. Em relação ao consumo da sala, considerando que ocorrem cerca de 10 aulas por dia, cada uma com duração de 50 minutos, e mantenha-se acesa somente neste período, podemos avaliar:

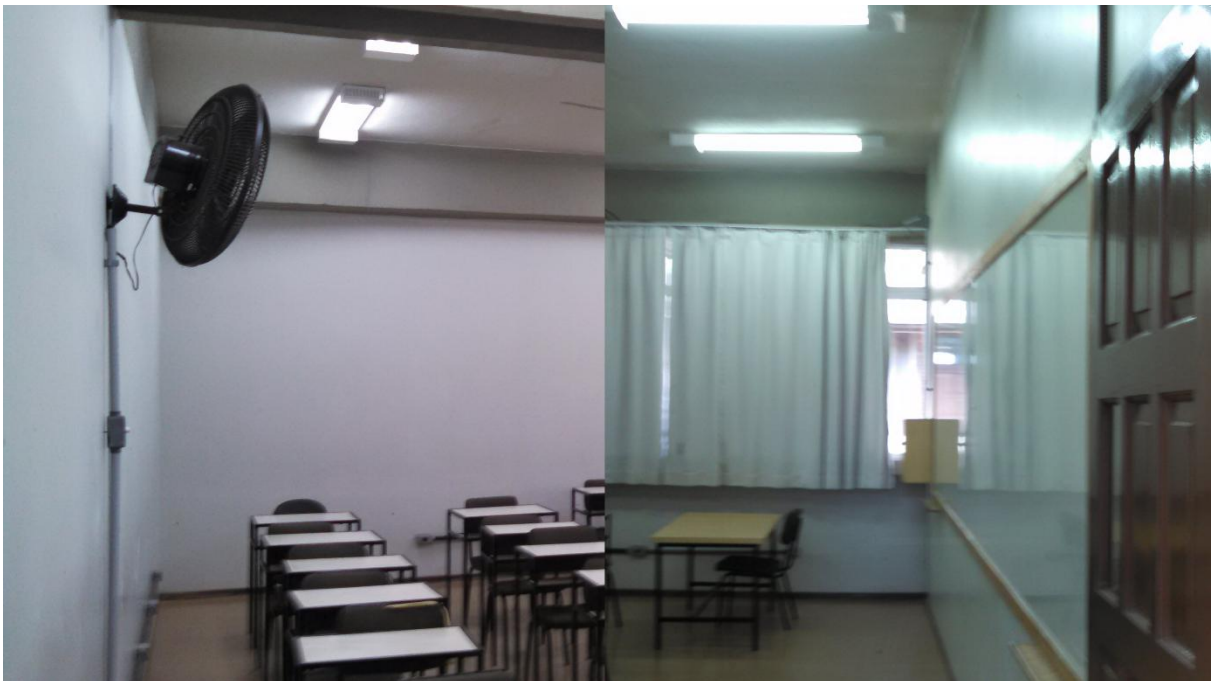
**Figura 8 - Sala M103, a esquerda, visão interna, a direita visão de entrada.**

Em relação a sala M103, trata-se de uma sala semelhante a anterior, L106, com medidas de 10 metros de comprimento e 8 metros de largura, com iluminação de 24 lâmpadas, sendo 12 pontos de iluminação distribuídos com quatro fileiras, sendo três pontos em cada. Esta sala também apresenta a viga ao meio. Na Figura 8 podemos segue para maior compreensão:

O iluminamento médio dessa sala apresentou-se inferior ao da sala anterior (L106), com valor de 285,12 lux, não atendendo as normas estabelecidas. A seguir na Tabela 3 faz-se a análise de custo de funcionamento:

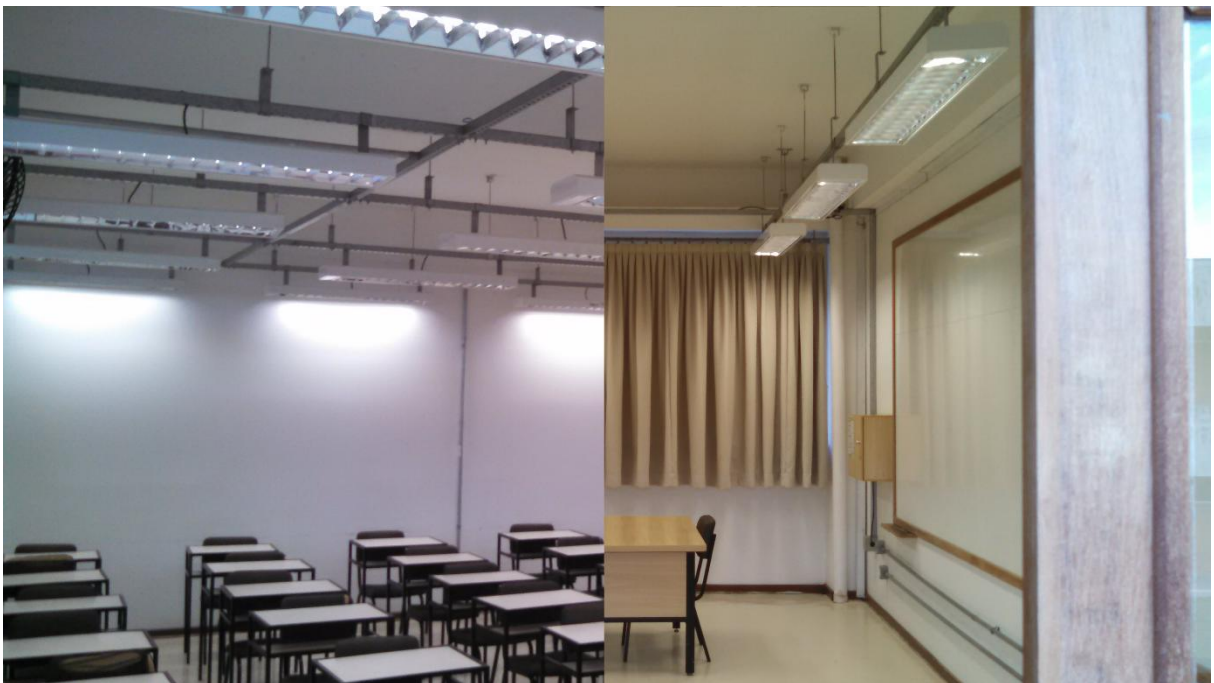
**Figura 9 - Sala de aula N109, a esquerda, visão interna, a direita, visão de entrada.
Fonte: Autoria própria.**

A sala N109 tem dimensões de 12 metros de comprimento e 8 metros de largura, iluminada por 48 lâmpadas, com quatro fileiras possuindo seis pontos de iluminação cada. Como dito anteriormente, devido a implantação de lâmpadas de LED em algumas salas, estas foram incluídas no estudo N108. Esta última apresenta mesmas dimensões e características da sala N109, o que servirá como boa comparação devido a eficiência dos tipos de lâmpada. Na Figura 9, apresenta-se a sala N109:

Esta sala demonstrou-se dentro das normas exigidas, com um iluminamento médio de 589,25 lux.

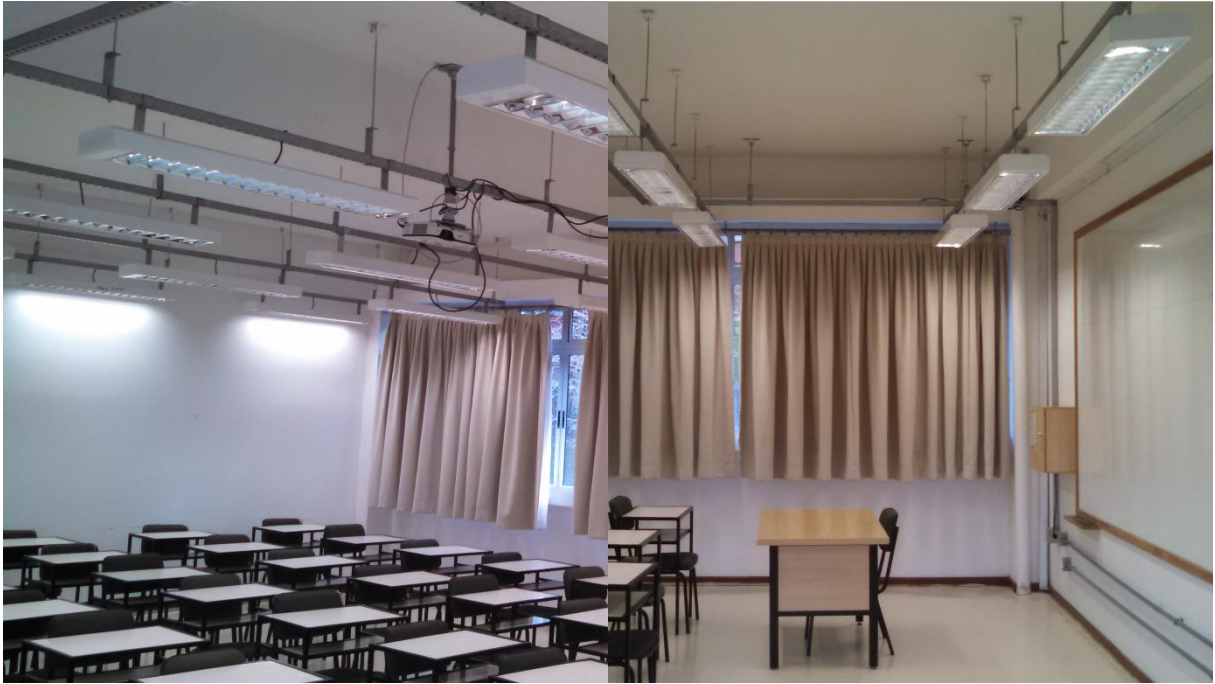
Figura 10 – A esquerda, visão interna, e a direita visão de entrada sala N108.
Fonte: Autoria própria.

Com as mesmas dimensões da N109, a sala N108 como dito anteriormente teve o diferencial da troca de lâmpadas para LED, de 18 W, o que resultou em uma grande diferença em sua iluminação. Na Figura 10, observa-se o ambiente da sala:

O iluminamento médio na sala foi de 937,45 lux, apresentando um acréscimo de 59,09% em relação as luminárias convencionais.

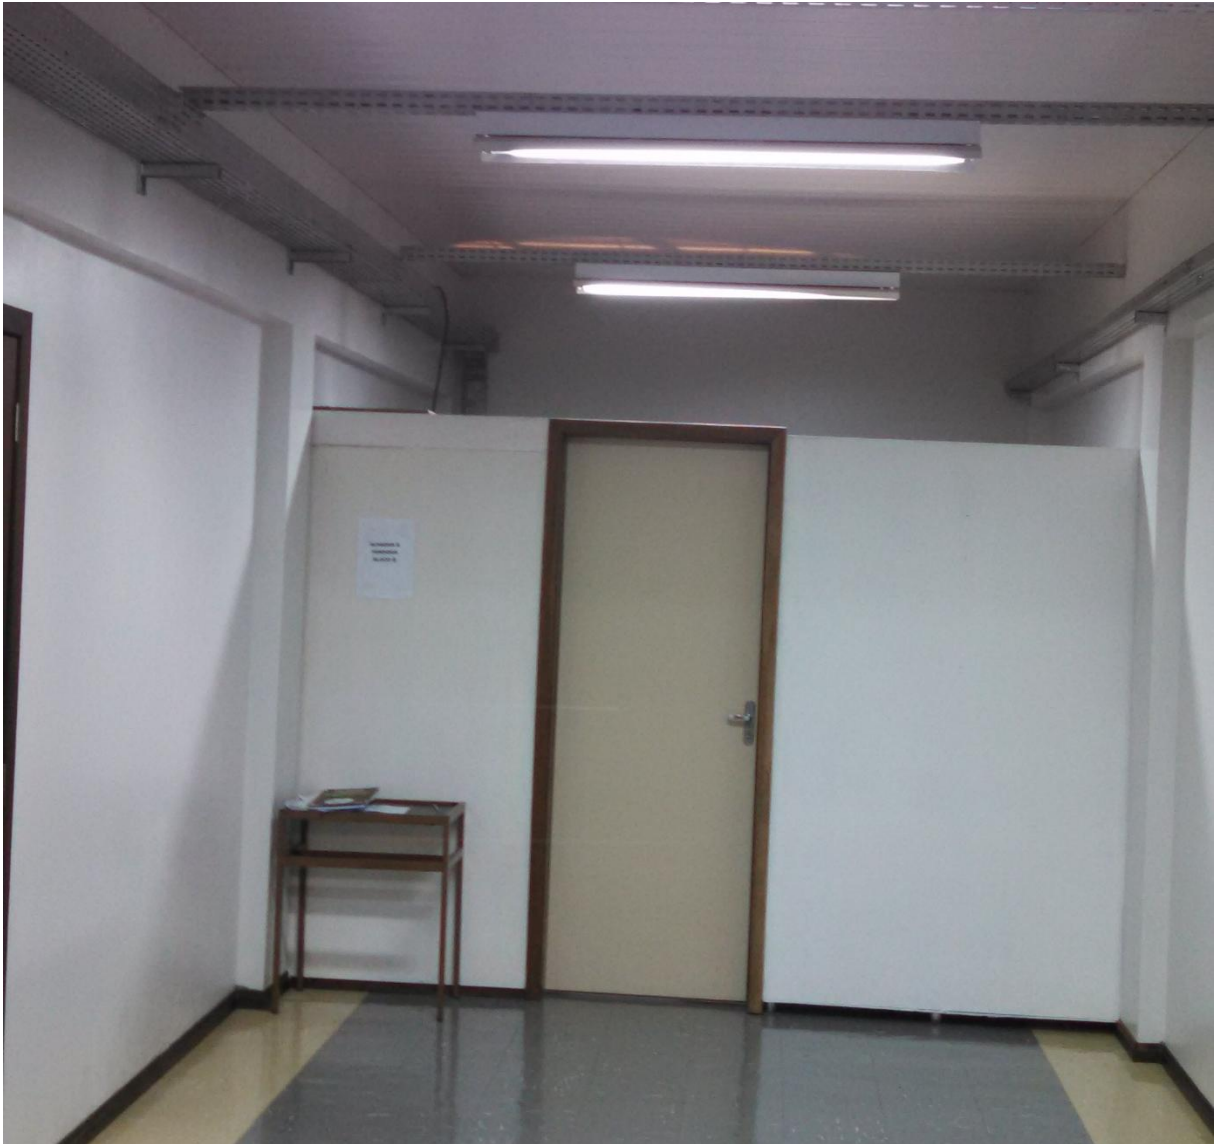
**Figura 11 - Sala de achados e perdidos, às 13:35, 13 de junho de 2018.
Fonte: Autoria própria.**

Ao se fazer a ligação das lâmpadas do corredor, não se tem a possibilidade de ligar somente a Sala de achados e perdidos, mantendo essa, portanto, acesa diariamente sem necessidade. Um caso semelhante é encontrado na sala de redes do Bloco J1, como mostrado na Figura 12 a seguir:

De maneira semelhante, não se existe uma separação para a ligação desta lâmpada, mantendo um ambiente necessário somente para manutenções aceso diariamente. Para o ambiente da Figura 11, é necessário esclarecer que se trata de

um corredor escuro, que não tem condições de receber iluminação externa. Dessa forma, é comum o ambiente permanecer com todas as lâmpadas ligadas durante diversas horas no dia, caso este que não será verificado neste trabalho. O ambiente relacionado a Figura 12, geralmente é ligado por volta das 06:40 segundo o guarda responsável. Considerando ambos blocos com mesma duração de desperdício, a melhor ocasião, de que cerca de as 08:00 chegue alguma pessoa e desligue estes ambientes, e sejam religados das 18:00 até as 23:00, temos 6 horas por dia estes desperdícios. Relembrando que cada ponto de iluminação possui duas lâmpadas OSRAM de 32W:

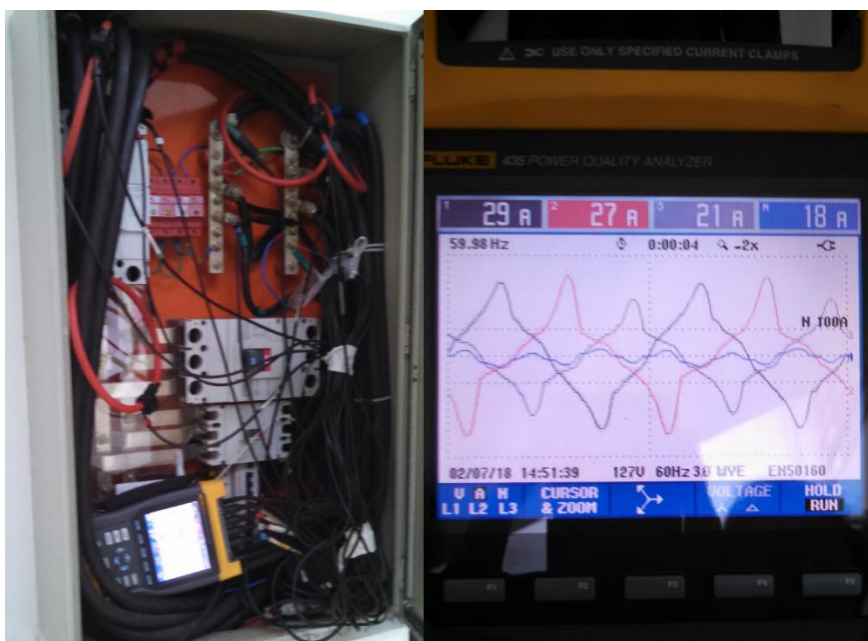
Foi instalado um analisador de energia, Fluke 434 II, as 14h:40min do dia 02 de julho de 2018 que permaneceu no quadro de entrada até cerca das 08h:00min do dia 08 de julho de 2018. Este foi configurado para obter uma amostra de corrente e tensão de cada fase (inclusive neutro) a cada 5 minutos. O analisador foi configurado para fornecer informações de potência ativa (P), potência aparente (S), fator de potência (FP), harmônicos até a 11ª ordem e frequência. Na Figura 13, apresenta-se o quadro no qual foi instalado com o equipamento com uma de suas telas:

Figura 13 - Quadro com Fluke 434 instalado, e tela de correntes do circuito. Autoria própria.

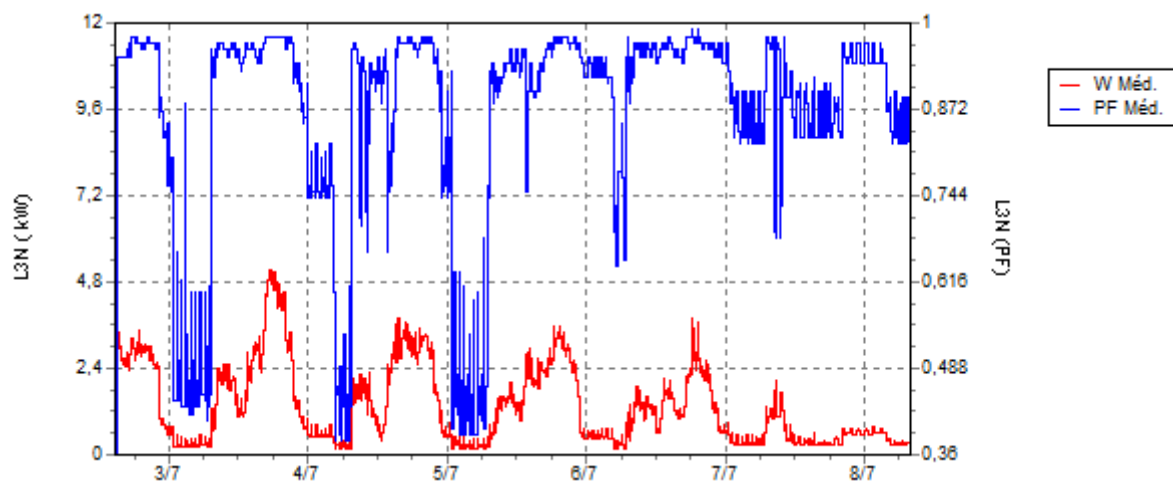
Figura 21 - Potência Ativa e FP linha 3, bloco J1

Ao analisar a linha 3, verifica-se o pior FP das três linhas, ocorrendo mesmos eventos das madrugadas, mas com FP inferior aos anteriores, e diversos instantes durante o dia em que se manteve abaixo do desejado. Segue na Figura 21 o resultado obtido:

Para o dia 06/07, foi observado um momento com FP de 0,66, com ocorrência as 06h:54min, no qual existia consumo de 150 W, demonstrando novamente que alguma carga (*nobreak* ou bombas cisternas) possui baixo fator de potência com consumo baixo, e não aparece posteriormente no sistema devido maior presença de equipamentos.

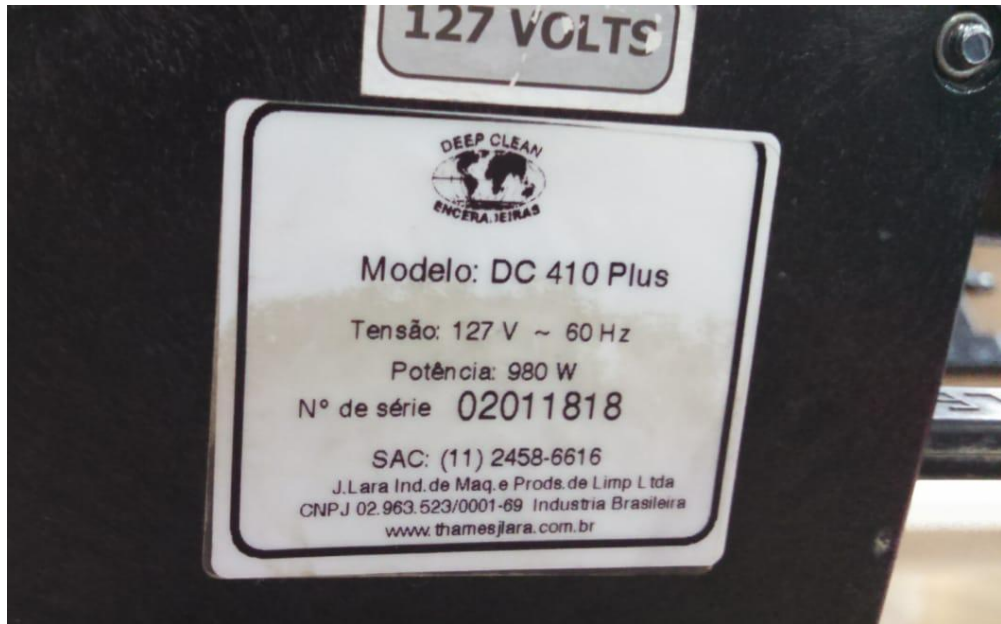
Figura 24 - Dados encontrados na placa da enceradora.
Fonte: Autoria própria.

Durante as visitas, foram identificados diversos momentos que foram acionadas as enceradoras, porém ocorreram em horários de grande diversidade de cargas, dificultando uma análise mais precisa. Ainda mais, durante o intervalo de uma amostra (lembrando ser cinco minutos), ocorrem diversos acionamentos sendo necessário uma análise com maior amostragem para verificar os distúrbios causados. Sabe-se que a enceradora trata-se de um modelo DC 410 Plus da empresa Thames/Deep Clean, com potência de 980 W segundo etiqueta na Figura 24:

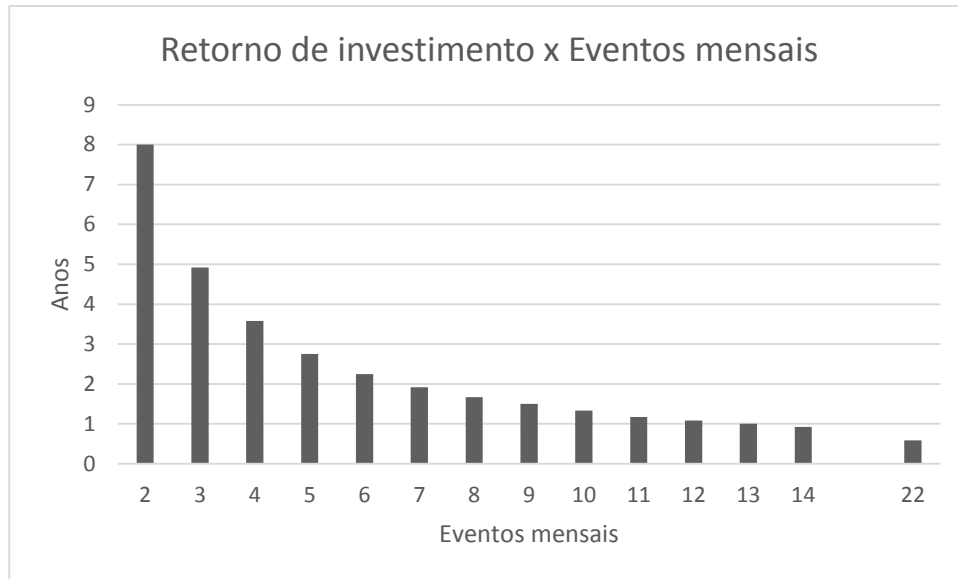
Figura 28 - Simulação entre tempo de retorno de investimento com eventos mensais para corredores
Fonte: Autoria própria

Por se tratar de um evento sem um conhecimento mais preciso, foi realizado uma simulação obtendo o tempo de retorno de investimento com a quantidade de eventos que ocorram no mês, conforme Figura 28:

Dessa forma, podemos verificar que se este evento ocorrer mais vezes durante o mês, torna-se altamente viável.
