**UNIVERSIDADE TECNOLÓGICA FEDERAL DO PARANÁ
COORDENAÇÃO DE ENGENHARIA MECÂNICA
CURSO DE ENGENHARIA MECÂNICA**

DESGASTES E AVARIAS EM INSERTO CERÂMICO NA USINAGEM DO AÇO LIGA AISI 8640

TRABALHO DE CONCLUSÃO DE CURSO

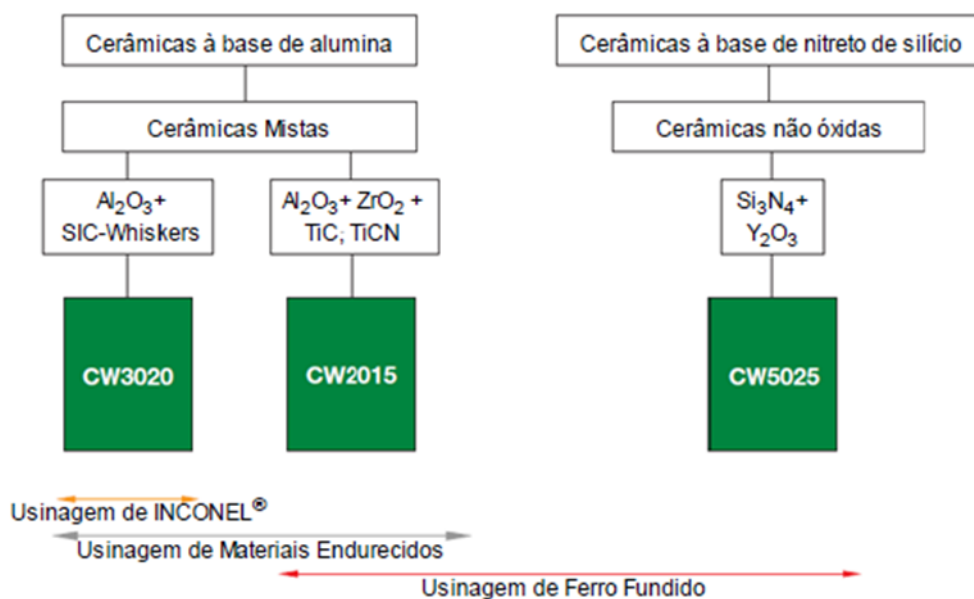
Figura 4 – Classificação das cerâmicas

A seleção da ferramenta de corte para o presente estudo deu-se pela escolha de insertos de cerâmica mista (ou preta), estes caracterizados pela presença dos seguintes elementos: óxido de alumínio (Al_2O_3), dióxido de zircônio (ZrO_2), carbeto de titânio (TiC) e carbonitreto de titânio (TiCN). São indicadas majoritariamente para semi-acabamentos e acabamentos de materiais como aços endurecidos e ferro fundido. Na Fig. 4 é possível observar as diferentes aplicações das diferentes cerâmicas.

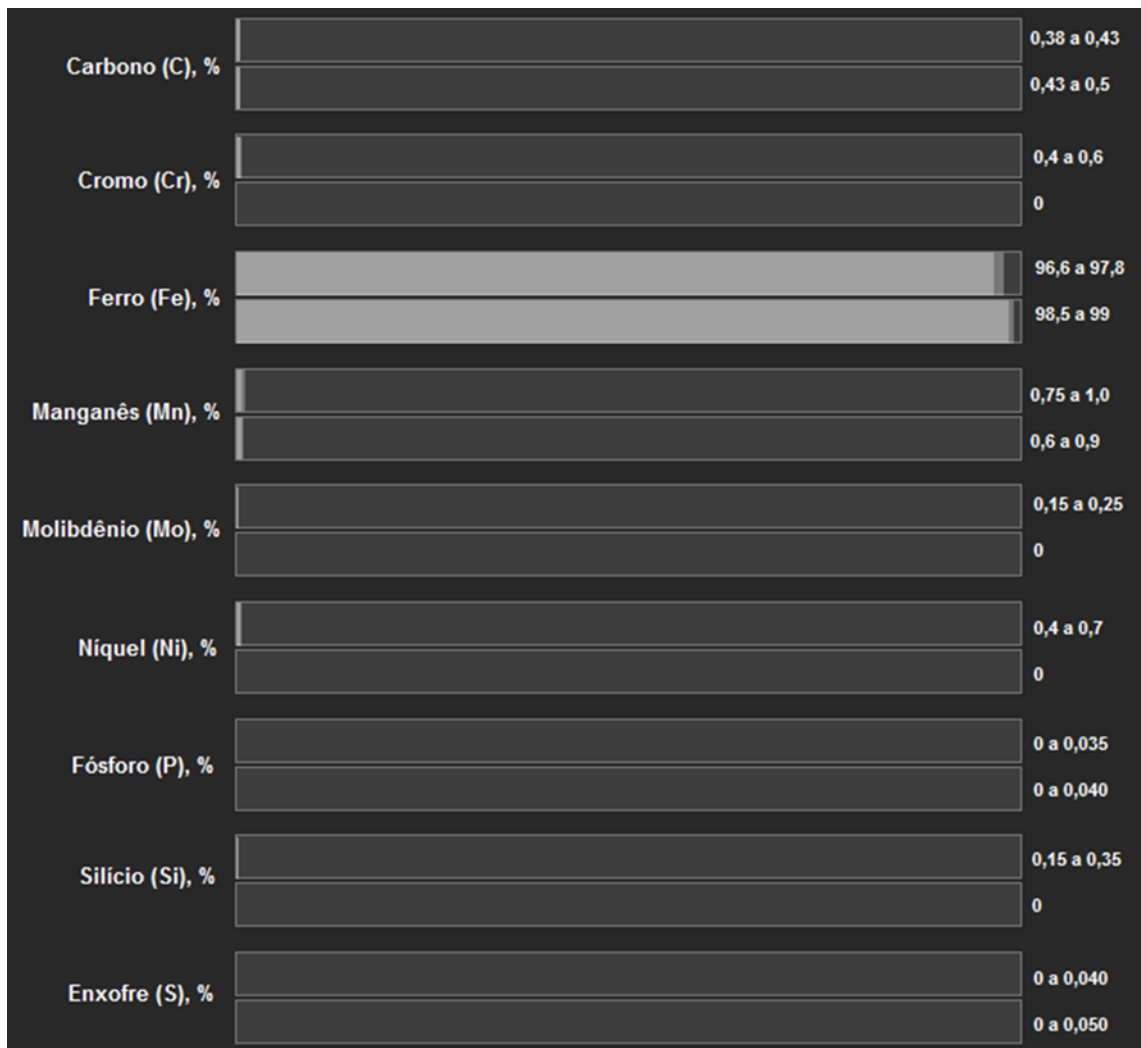
Figura 5 – Composição química das ligas AISI 8640 e SAE 1045

Pela análise da composição química acima, é possível notar a ligeira diferença de ferro (Fe) nas composições, indicando menor concentração no aço AISI 8640 devido à adição dos elementos de liga os quais não predominam no aço SAE 1045. Cromo (Cr), níquel (Ni) e molibdênio (Mo), presentes no aço baixa liga, concedem ao material propriedades mecânicas previamente citadas, essas sendo superiores ao do aço carbono, que apresenta propriedades mecânicas medianas e temperabilidade baixa, ou seja, baixa penetração de dureza na seção transversal, não sendo recomendado seu uso para seções superiores a 60mm. Além disso, a presença de silício (Si) no aço baixa liga fornece certa resistência à oxidação em temperaturas elevadas e é um desoxidante geral, favorecendo progressivamente seu uso.

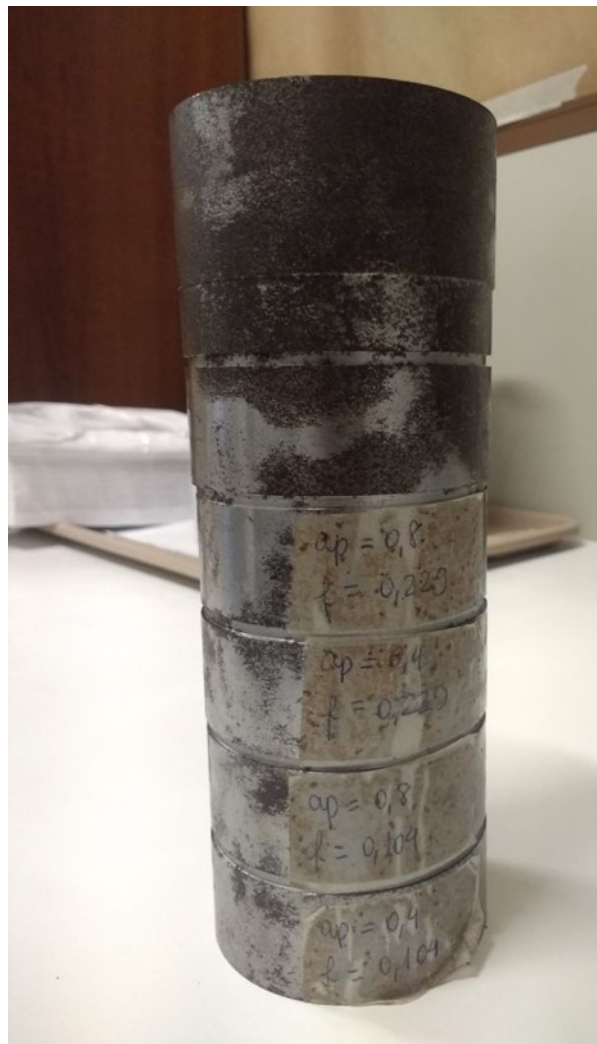
Figura 11 – Superfície original do corpo de prova

O início dos experimentos do presente trabalho foi marcado pelo procedimento de uniformização da superfície do corpo de prova, o qual se encontrava com diversos canais ao longo de sua área efetiva de usinagem, além de diversos pontos de oxidação, provenientes da falta de lubrificação adequada e armazenamento em ambiente desapropriado, podendo ser observado na Fig. 11.

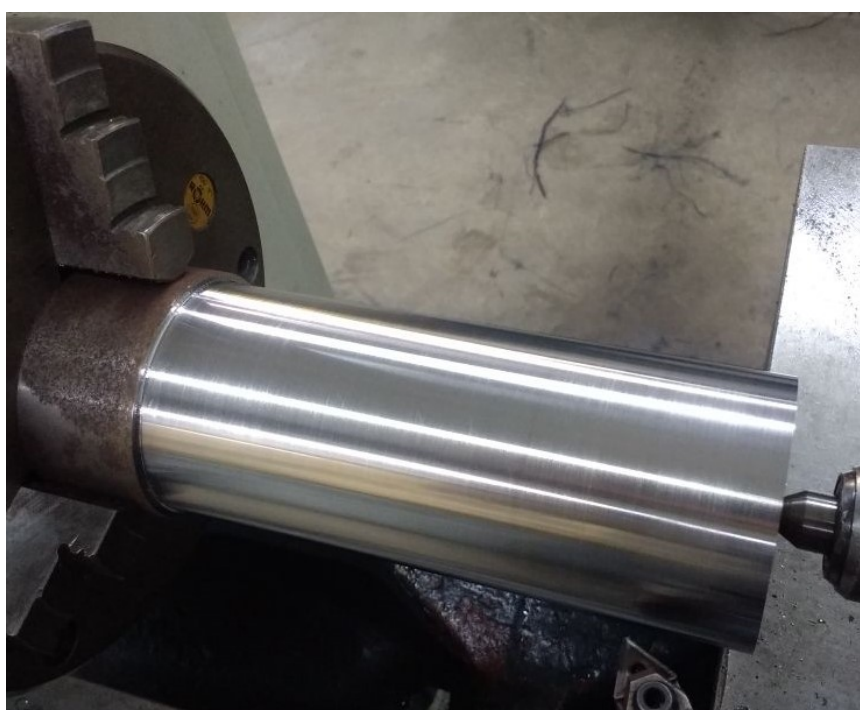
Figura 12 – Superfície de referência

retira do diâmetro do corpo de prova o mesmo valor atribuído ao anel, ou seja, avançando um valor específico, o carro transversal penetrará metade deste valor, para que, ao final do processo, o diâmetro esteja com uma medida igual à subtração do avanço transversal do diâmetro inicial. O inserto utilizado foi do tipo metal duro, disponibilizado pelo Laboratório de Usinagem. A parte oxidada e os canais existentes foram completamente removidos, deixando a superfície uniforme e possibilitando a existência de uma área de referência para os testes posteriores (Fig. 12).

Os parâmetros de corte utilizados para realizar a operação de torneamento foram rotação da máquina $n=1000\text{rpm}$ e avanço de corte $f=0,042\text{mm/rev}$, oscilando os valores de profundidade de corte de acordo com a necessidade de desbaste ou acabamento da peça, variando entre 0,2 e 0,5mm.

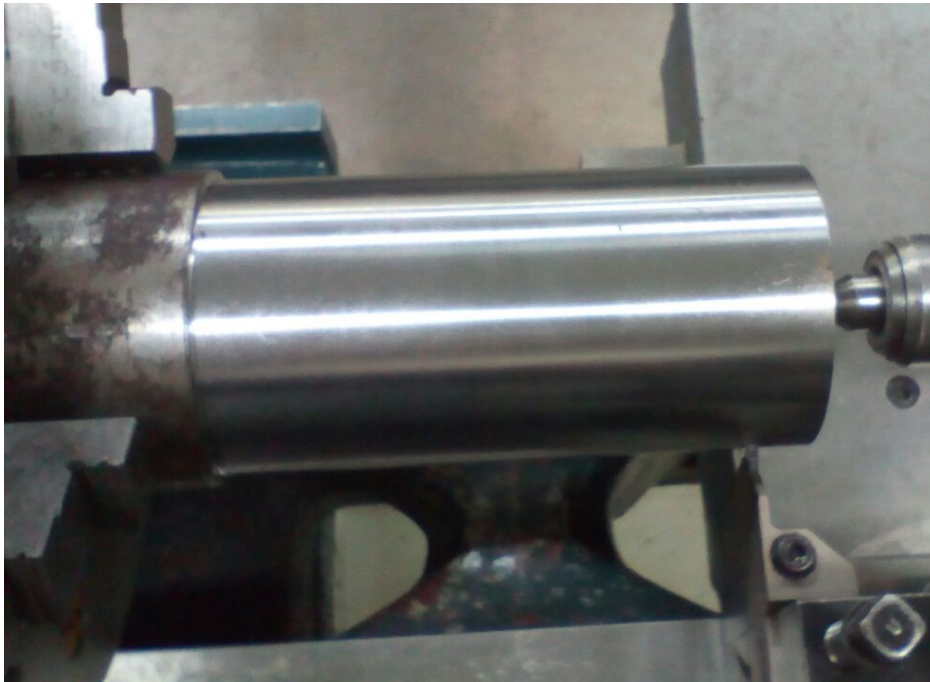
Figura 13 – Início do processo de sangramento

Para a dureza, foi necessário retirar uma amostra menor do tarugo original para realizar as indentações na face, pois seu comprimento total e sua massa impediam o equilíbrio do corpo de prova na base do equipamento de dureza. Sendo assim, primeiramente, foi efetuada a abertura de um canal na peça, demarcando o local para posterior corte e deixando o disco final com uma espessura de aproximadamente 22mm. O corte foi realizado no torno previamente citado, com o auxílio de um bedame para sangria disponibilizado pelo Laboratório de Usinagem. Na Fig. 13 é possível observar o início da operação de sangramento do corpo de prova.

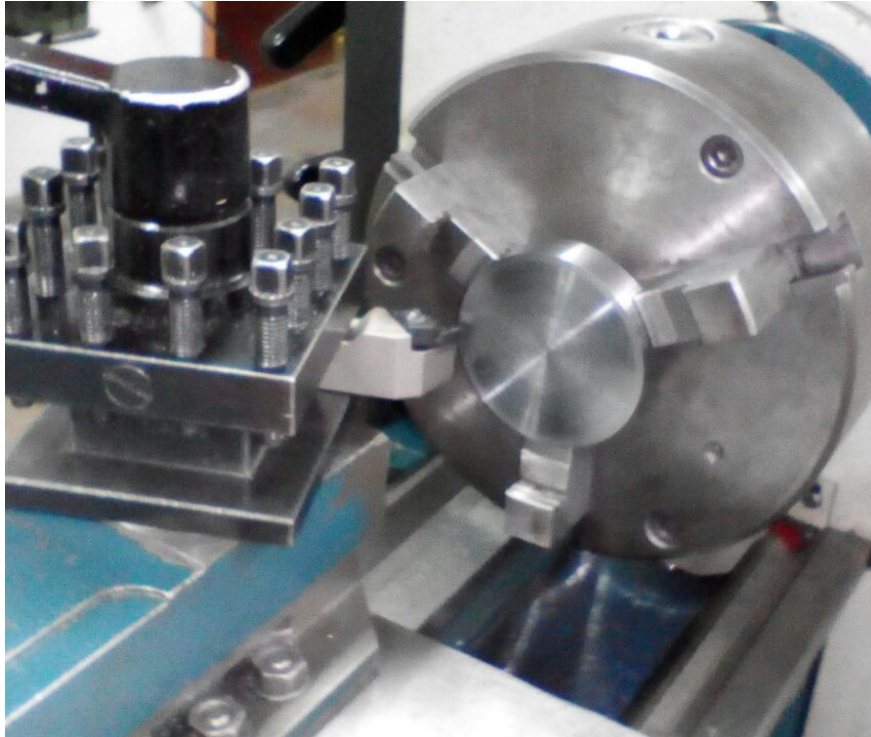
Figura 15 – Faceamento do disco de prova

Por fim, para garantir o paralelismo de suas faces e uma superfície adequada para o cumprimento dos testes de dureza, foi efetuado seu faceamento, e sua espessura final chegou à dimensão de 20mm (Fig. 15).

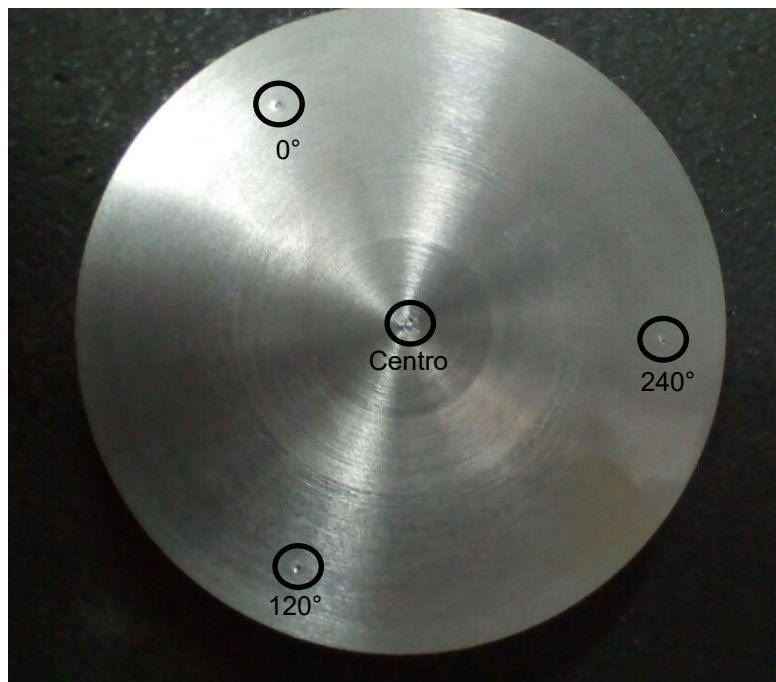
Figura 17 – Identificação das indentações na face do disco de prova

Para obtenção de uma melhor média de dureza, foram realizadas 4 indentações, onde três delas foram dispostas a cerca de 120° entre si a uma distância de aproximadamente 15mm da periferia, e a quarta indentação foi realizada no centro do disco (Fig. 17). A carga de teste foi de 150kg e o indentador utilizado foi de diamante.

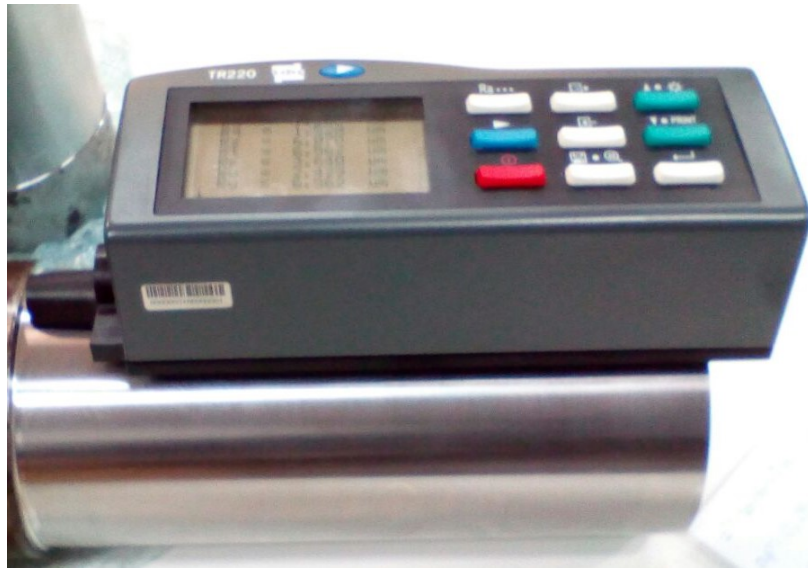
Figura 18 – Medição da rugosidade superficial média do corpo de prova

Com relação à rugosidade superficial, esta foi realizada por intermédio do rugosímetro TR 220 Roughness Tester da TIME Group Inc., também disponibilizado pelo Laboratório de Usinagem, com range de $\pm 80\mu\text{m}$, aferido previamente à sua utilização com bloco padrão. As medições foram realizadas no sentido longitudinal da barra (Fig. 18), e no total foram feitas três medições, cada uma delas medida a 120° de distância entre si, levando em consideração a norma EN ISO 4288:1997, que define parâmetros como:

- Caso o comprimento de avaliação não for igual a 5 amostras, a maior e menor medida devem ser recalculadas e associadas a um comprimento igual a 5 amostras, definidas como padrão para proporcionar maior precisão no valor médio obtido; devido a isso, o comprimento de amostragem adotado foi de 0,8mm num total de 5 amostras;
- As medições devem ser realizadas em partes onde valores críticos de rugosidade são esperados; devido a isso, a direção de medição escolhida foi a longitudinal com relação à peça, ou seja, perpendicular à superfície da peça, onde a direção da seção pode corresponder a altos valores de rugosidade.

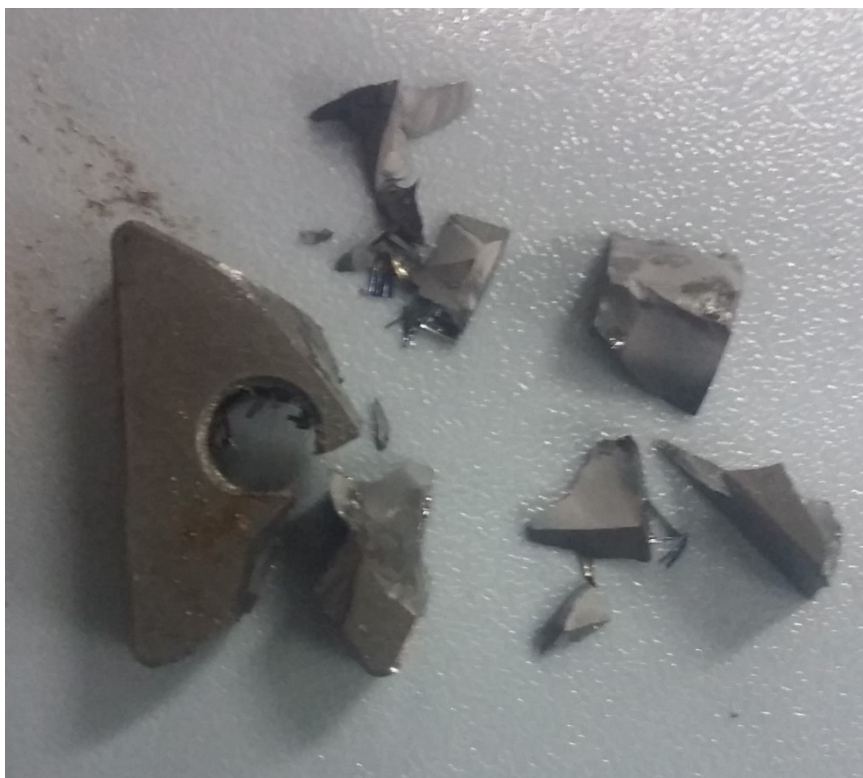
Figura 21 – Inserto cerâmico apresentando falha catastrófica

Como justificativa para o ocorrido, pode-se sugerir que o inserto estava sendo utilizado com uma direção de corte não apropriada, principalmente devido ao suporte ser de orientação direita com leve inclinação da face primária de corte de 93° com relação à superfície usinada, havendo esforços maiores do que a tenacidade do material suporta, e com a possível presença de micro trincas ou desgastes já ocorridos na superfície do inserto devido aos processos de usinagem realizados, levou à falha catastrófica.

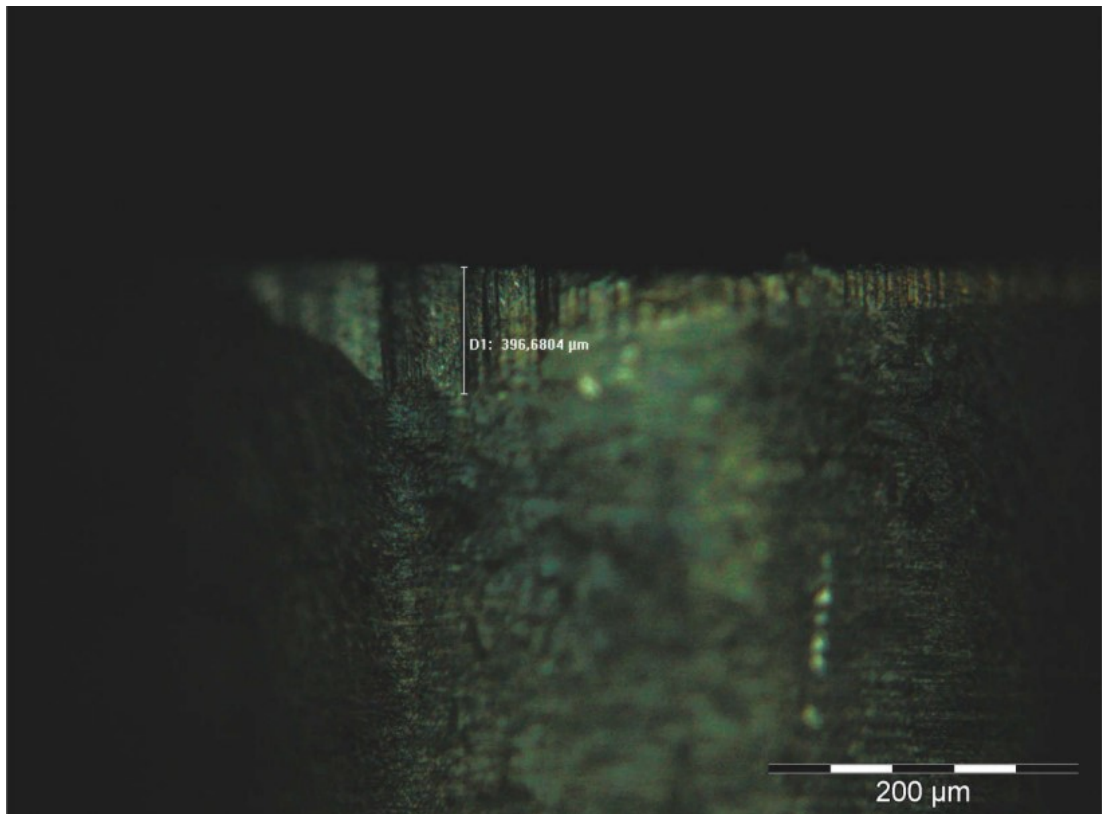
Figura 22 – Microscopia do raio da ponta do inserto fragmentado

Na Fig. 22, é possível observar que houve desgaste de flanco sobre a preparação da aresta, resultante dos ensaios realizados, e se pode sugerir que na Fig. 23 houve o início de desgaste por abrasão, justificado pelas áreas circulares mais escuras, devido à falta de material na face.

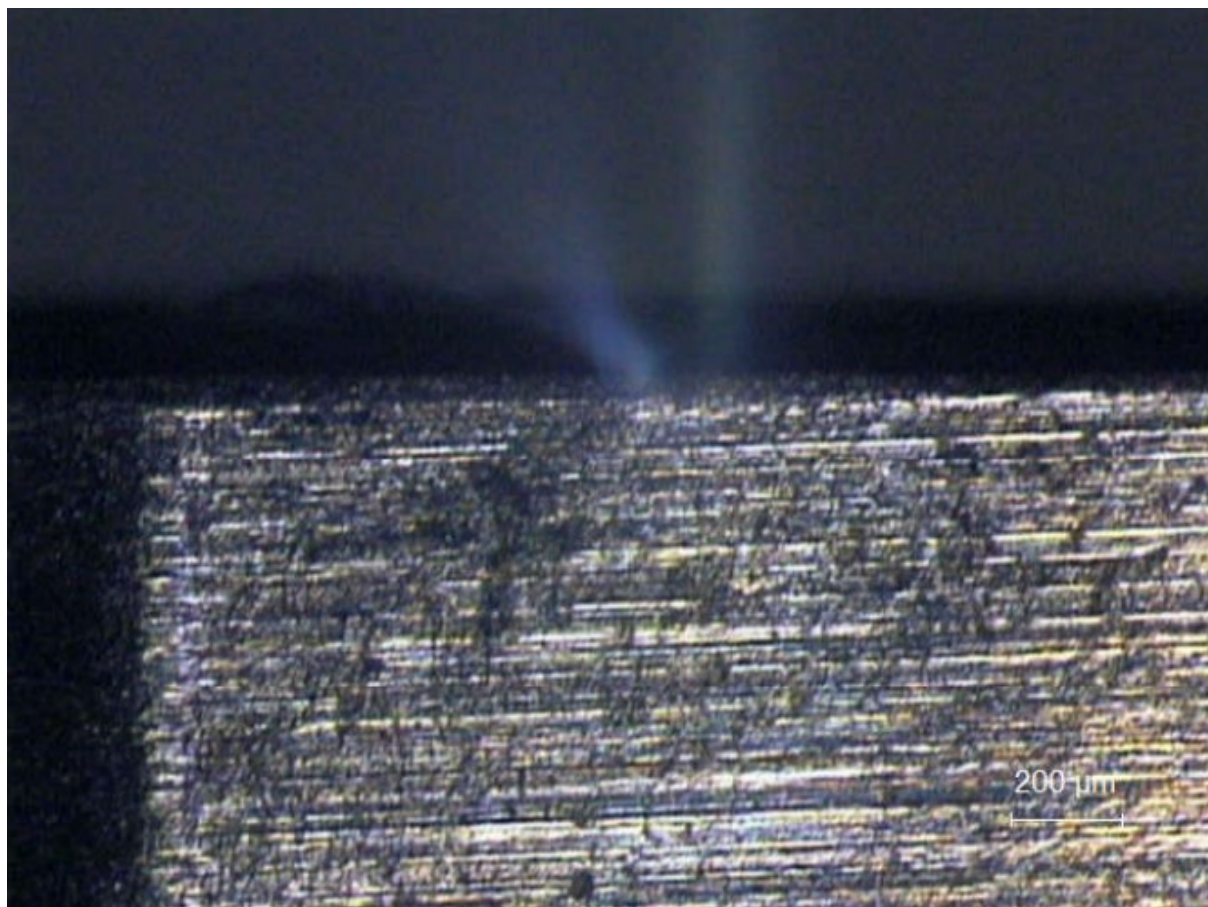
Figura 34 – Face primária de corte do inserto da quinta série de ensaios

Na Fig. 34, a evidência de desgaste na face primária de corte é mais sólida, o que pode indicar tanto o fenômeno conhecido por *attrition* quanto o impacto de cavacos endurecidos na face. O *attrition* ocorre com bastante naturalidade na craterização de uma superfície, e é caracterizado pela aderência e arrastamento de material, sendo considerado uma variante da adesão.
