UNIVERSIDADE TECNOLÓGICA FEDERAL DO PARANÁ
COECI - COORDENAÇÃO DO CURSO DE ENGENHARIA CIVIL
CURSO DE ENGENHARIA CIVIL

**ANÁLISE DOS FATORES QUE AFETAM A PROGRAMAÇÃO DE
OBRAS – ESTUDO DE CASO NA CIDADE DE TOLEDO - PR**

TRABALHO DE CONCLUSÃO DE CURSO

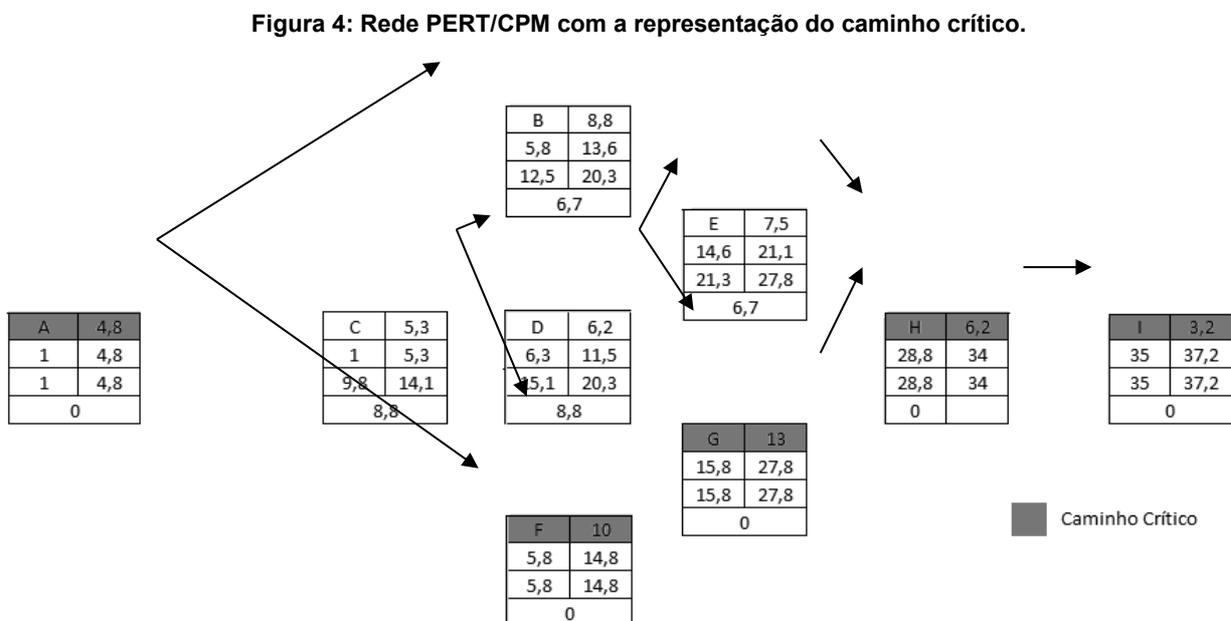
Ainda para Moraes (2011), através do método PERT/CPM é possível determinar o caminho crítico, que é o determinado pela sequência de atividades que não possuem folga. A Figura 4 apresenta um exemplo de rede com a identificação do caminho crítico.

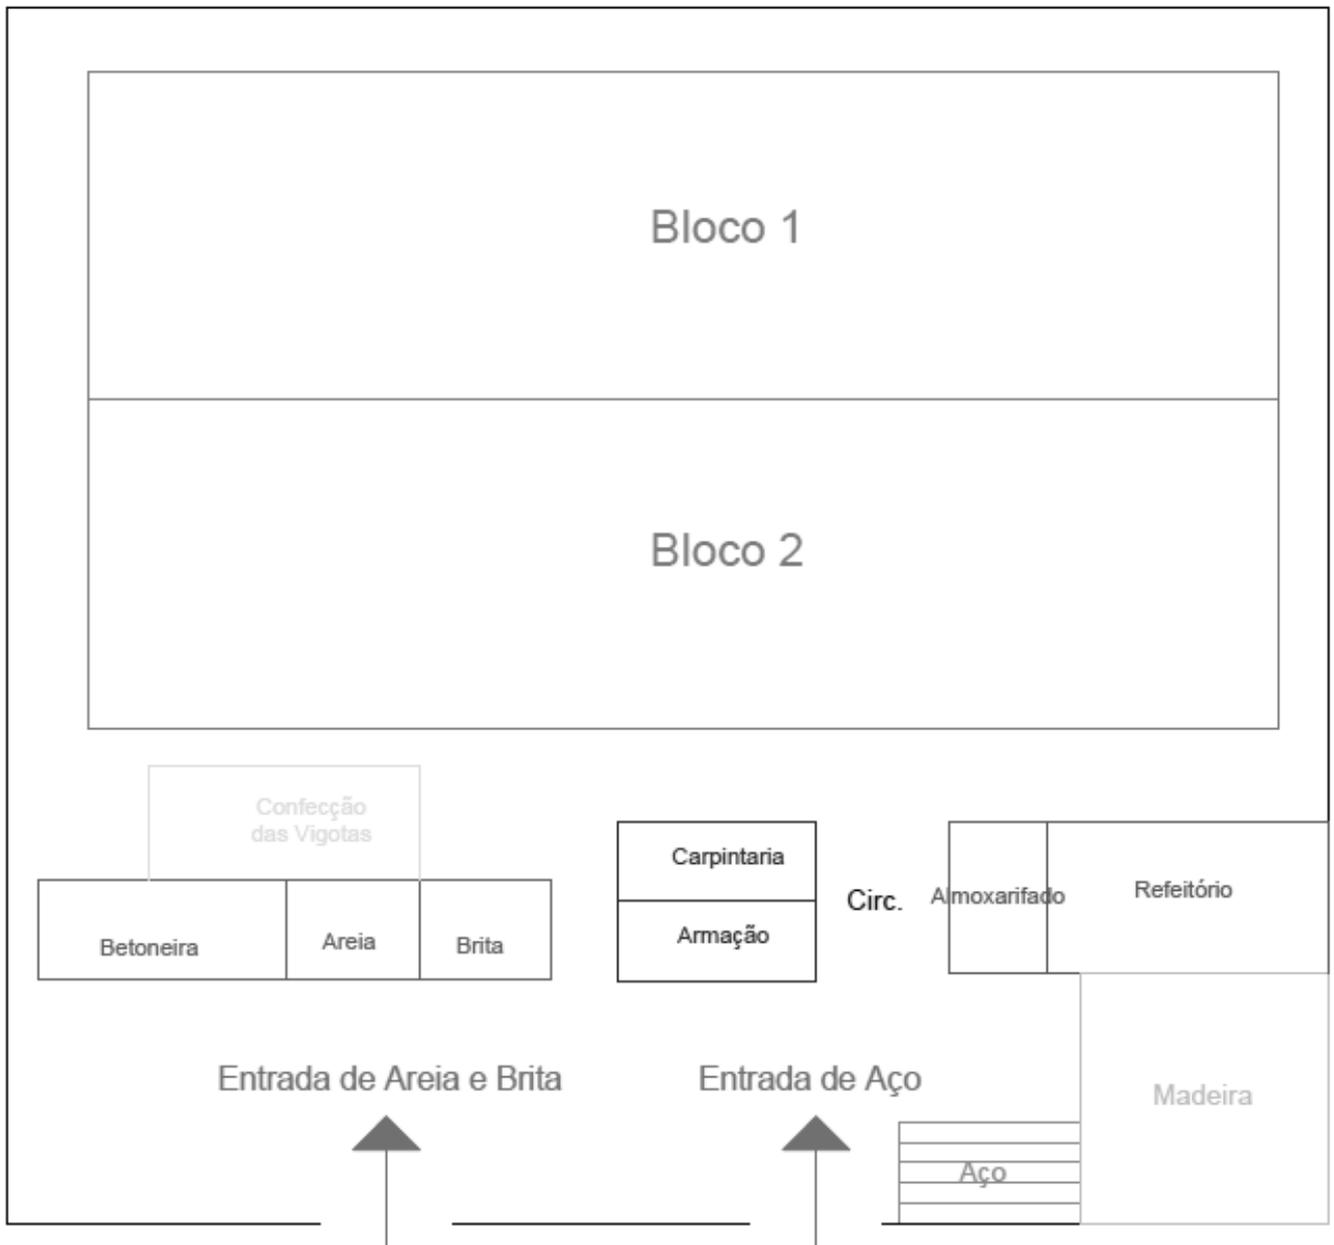
Figura 11: Esquema da organização inicial do canteiro de obras

A Figura 11 representa um esquema do canteiro de obras no período inicial da construção, com a disposição das áreas para realização dos serviços (carpintaria e armação), área de estocagem de materiais e ainda a localização dos blocos em construção.

De frente para a entrada, estão os espaços para realização das atividades de armação e carpintaria. O depósito de aço e madeira encontra-se do lado direito da armação e da carpintaria, como pode ser visto na Figura 11.

A areia e a brita foram dispostas ao lado esquerdo do serviço de armação e carpintaria, juntamente com a betoneira, auxiliando na confecção do concreto. Próximo à betoneira encontravam-se as fôrmas para confecção das vigotas, as quais eram executadas *in loco*. O refeitório e o almoxarifado foram dispostos lado a lado, juntamente com o bebedouro.

Analisando as Figuras 11 e 13, pode-se observar uma alteração na disposição das áreas para realização dos serviços e dos materiais. Passou-se a usar o subsolo dos blocos construídos para depósito de lixo e resto de materiais, como está apresentado na Figura 14. O subsolo também passou a ser utilizado para abrigo de materiais como madeira, aço, areia e brita, ilustrados nas Figuras 15, 16 e 17, respectivamente. Ainda estão dispostos o refeitório, escritório, depósito de materiais e espaço para confecção das vigotas.

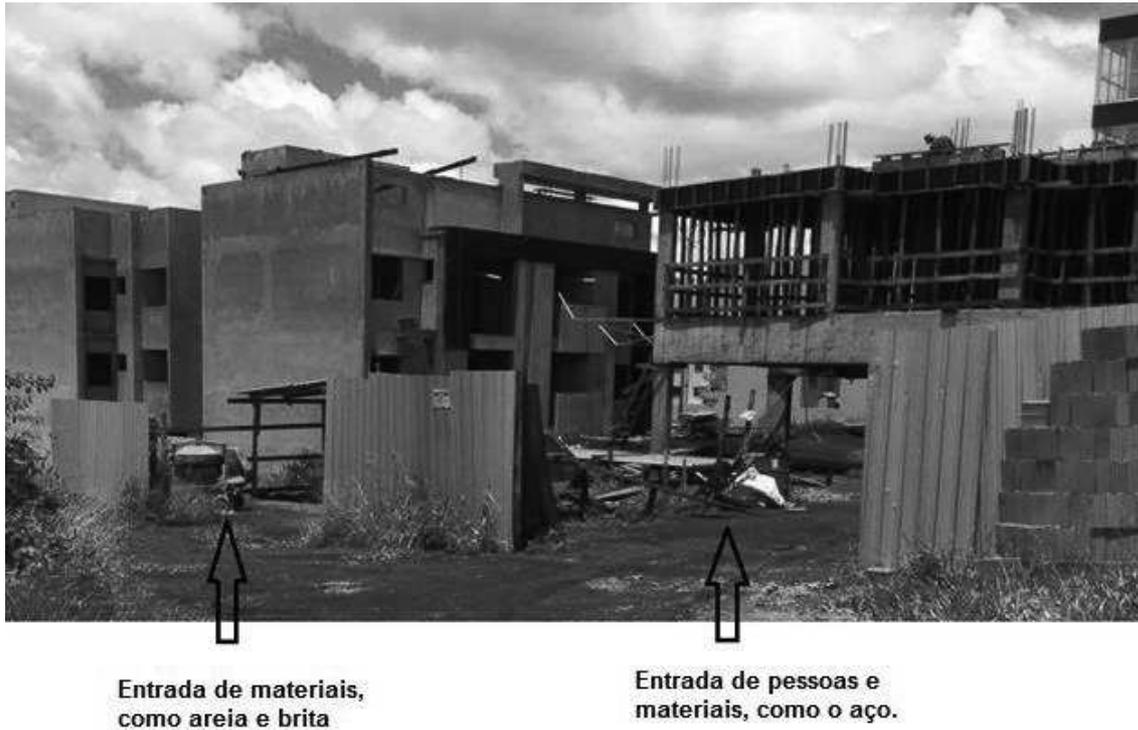
Figura 12: Visão de frente do canteiro de obras.

Na Figura 12, pode-se observar que a obra não é totalmente cercada, havendo duas passagens, as quais são a entrada de funcionários ao canteiro de obras, juntamente com a entrada de aço. Já a outra é a entrada de materiais, que não tem portas para serem fechadas no período em que as atividades cessam.

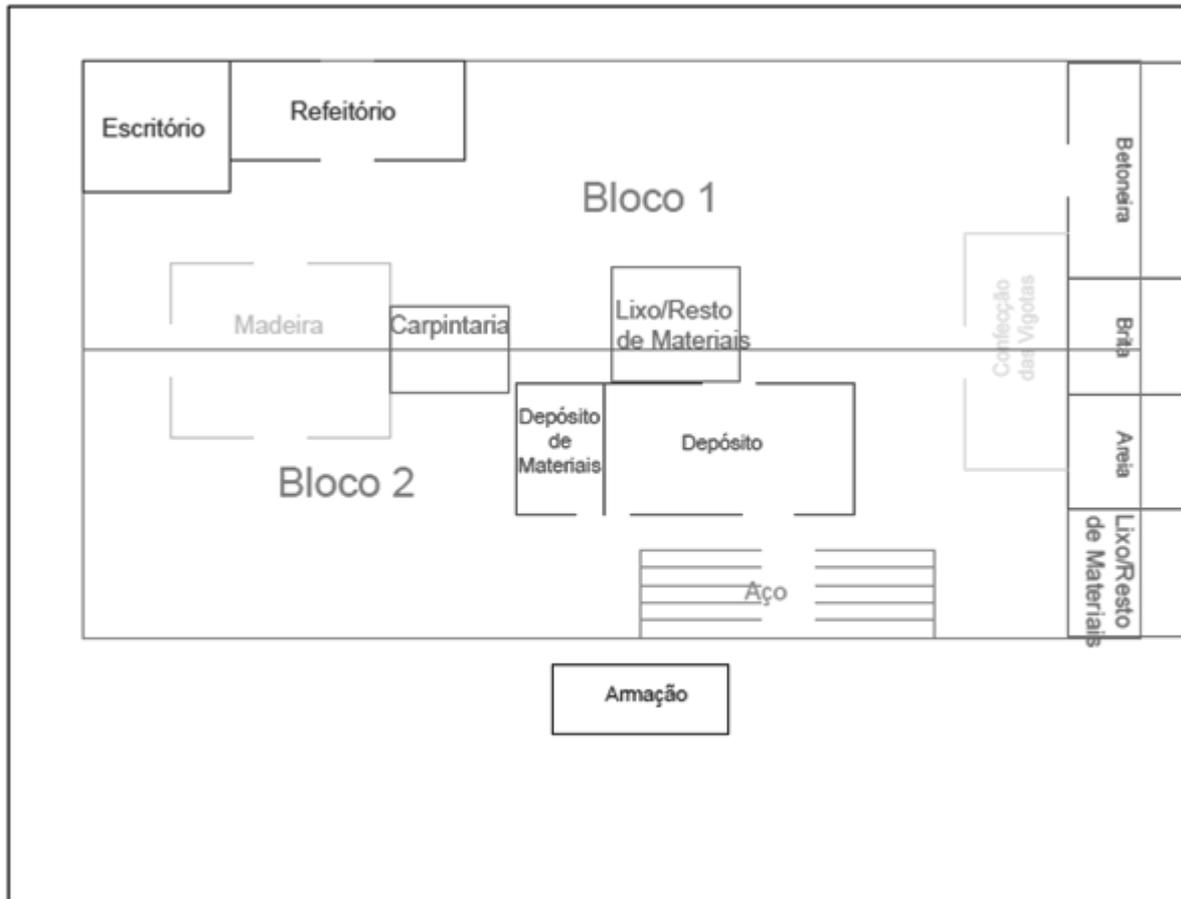
Figura 13: Esquema da nova organização do canteiro de obras.

O esquema da nova organização do canteiro de obras está representado na Figura 13.

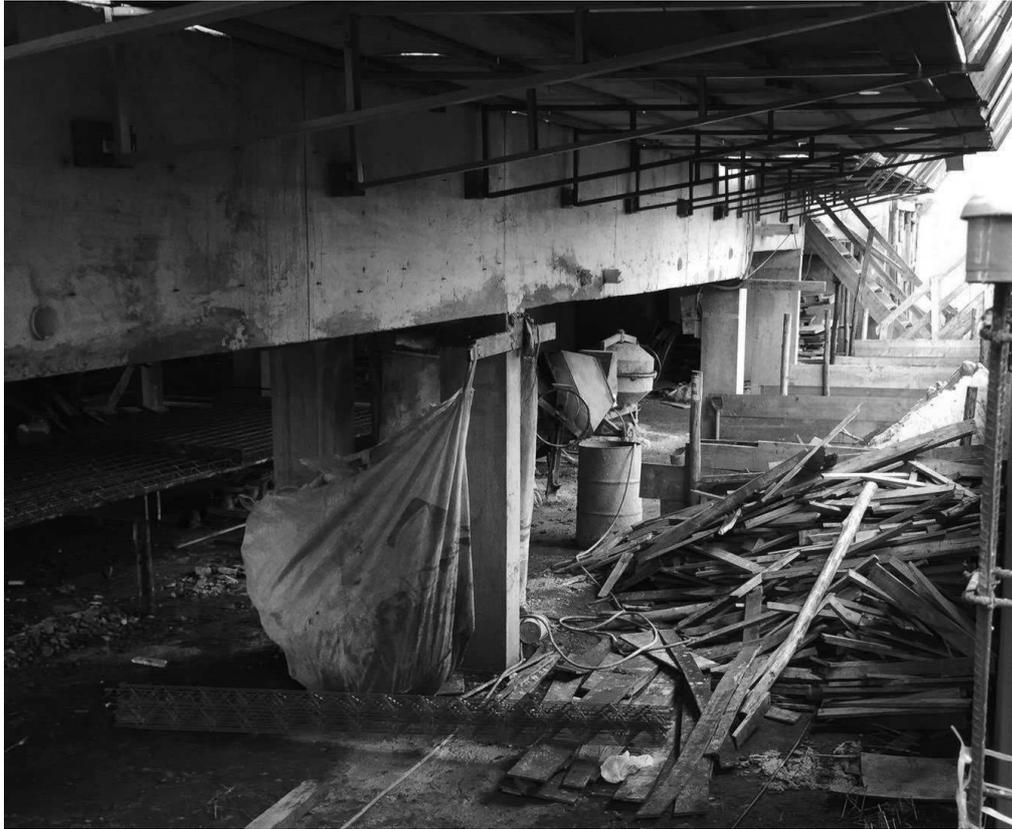
Figura 14: Área destinada ao resto de materiais, na lateral da obra.

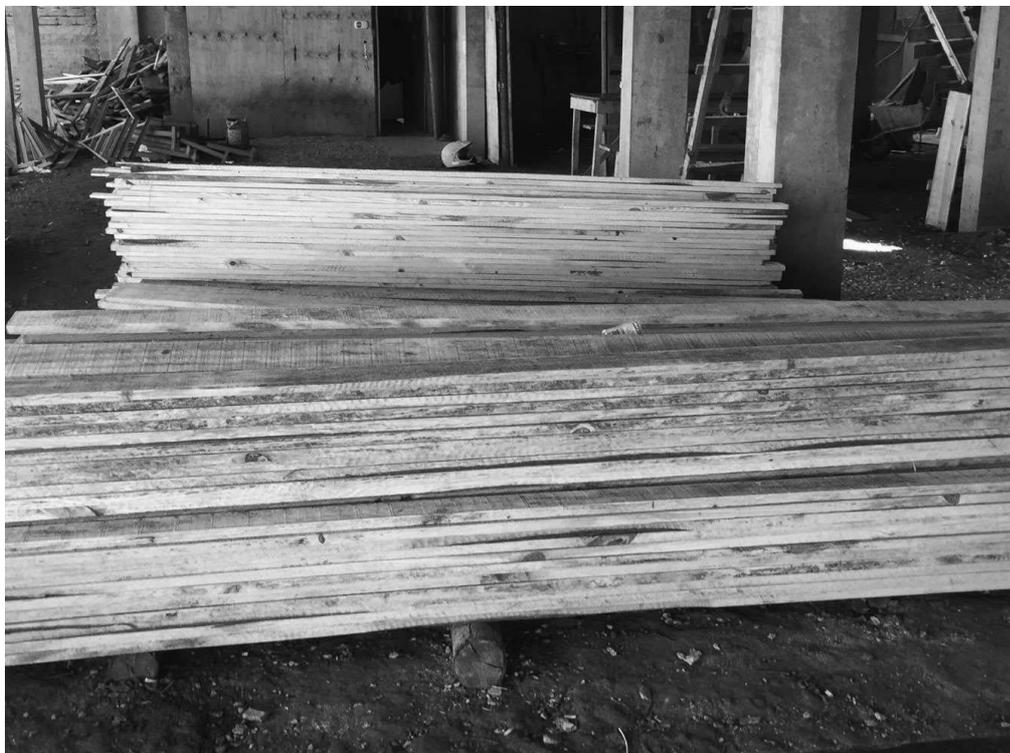
Figura 15: Área de depósito de madeiras, em frente ao escritório.

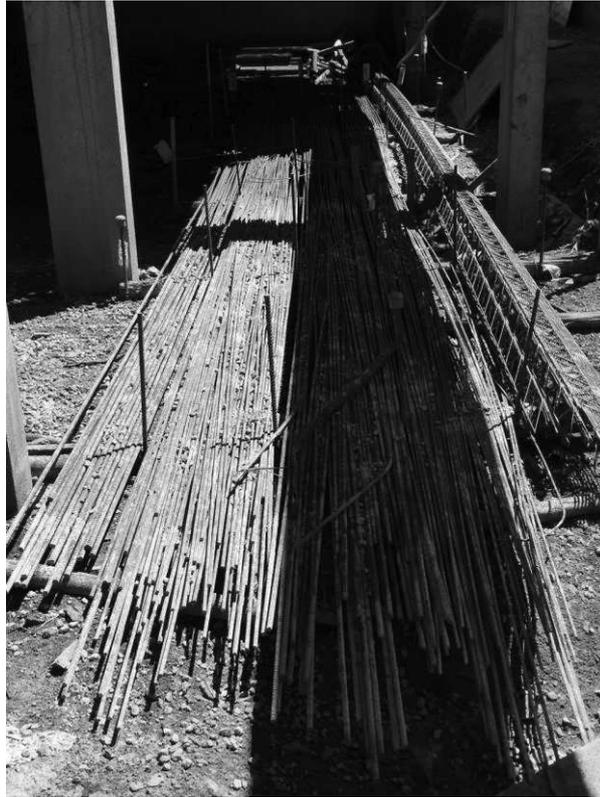
Figura 16: Área destinada para depósito de aço, separado por bitolas.

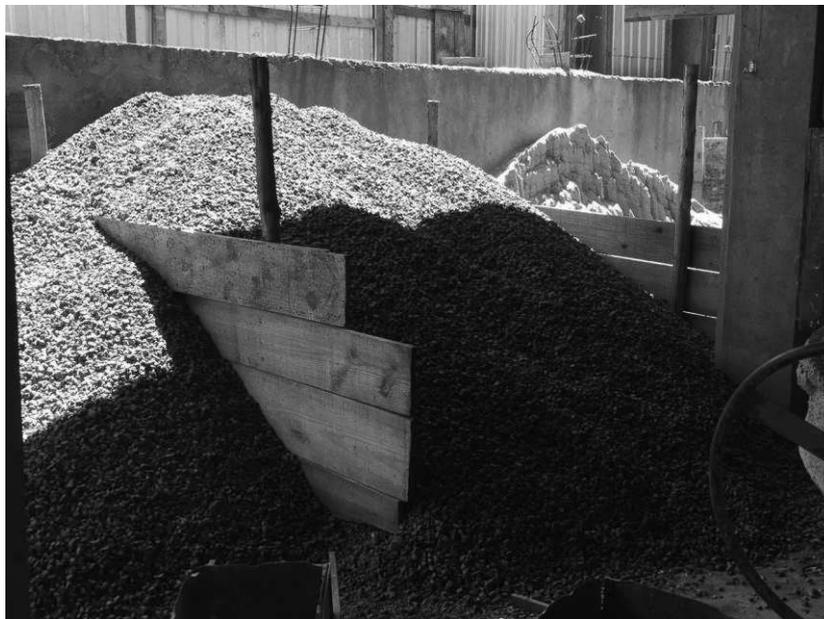
Figura 17: Área destinada para o depósito de areia e brita.

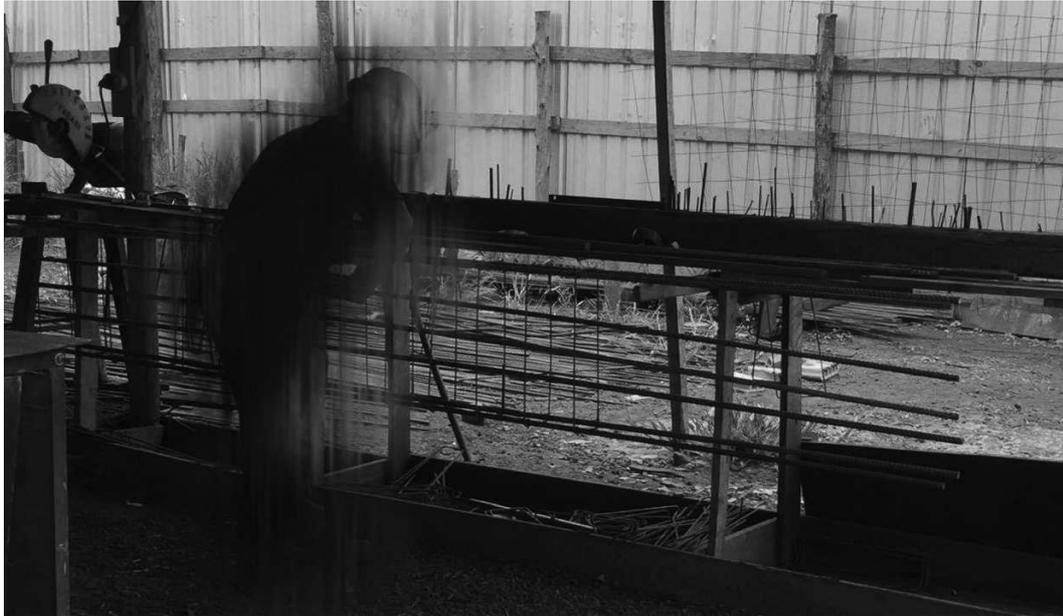
Na 7ª semana foi relatado o atraso de madeira para a confecção das fôrmas por dois dias. Como já estavam sem esse material, a concretagem de dez pilares que estavam programados para a semana foi influenciada. Assim, enquanto a montagem das fôrmas estava parada, os funcionários estavam realizando a desfôrma dos pilares já executados, dobra do aço das vigas do bloco 1 e ainda realizando os escoramentos dessas mesmas vigas. Na Figura 19 pode ser visualizado um funcionário (armador), executando as armaduras das vigas do bloco 1 neste período citado.

Figura 19: Funcionário dobrando as armaduras.

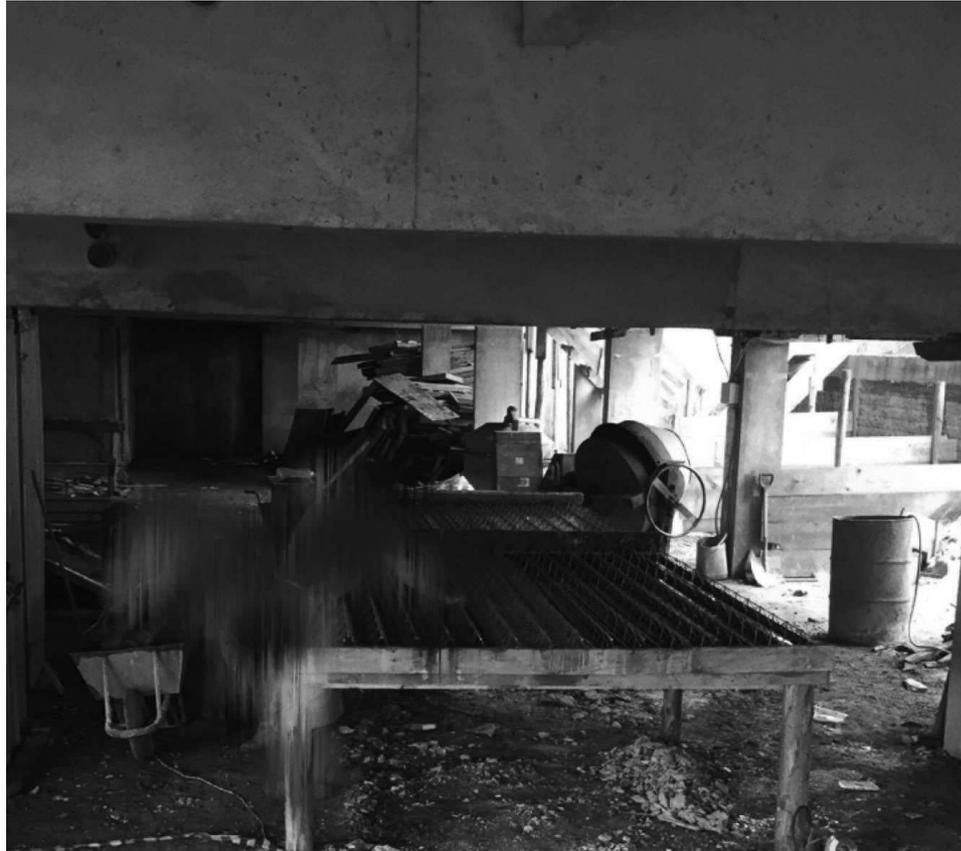
A Figura 20 representa os funcionários na atividade de confecção das vigotas, a qual é realizada *in loco*.

Figura 20: Funcionário confeccionando as vigotas.

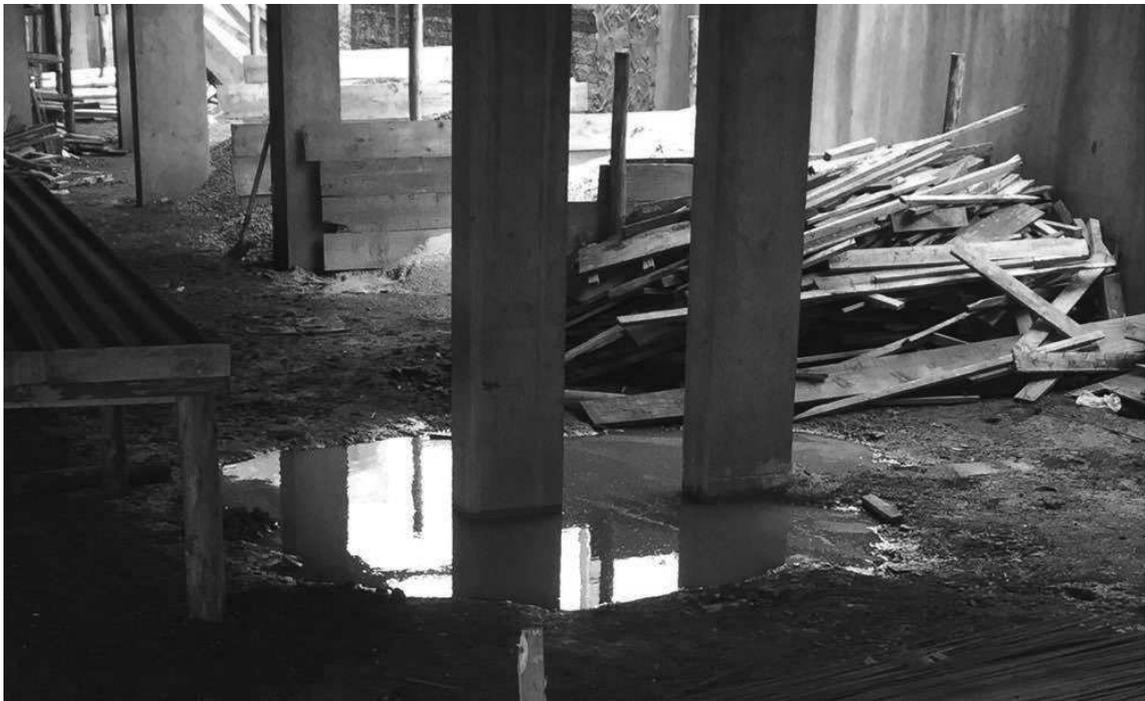
Para essas duas semanas estava previsto executar todas as etapas para que fosse possível concretar a laje do primeiro pavimento do bloco 2, entre elas, execução de fôrmas, dobra e colocação das armaduras da laje, além dos escoramentos. Porém, com a ocorrência das chuvas, que na 16ª semana interrompeu meio dia de serviço durante parte da tarde, os funcionários organizaram o canteiro de obras, realocando os materiais e equipamentos, devido a necessidade de mudança do mesmo como já relatado anteriormente. Na Figura 21 está um exemplo do canteiro de obras após as fortes chuvas da semana.

Figura 21: Acúmulo de água devido às fortes chuvas.
