**ADEQUAÇÃO À NR-12 DE FAQUEADEIRA VERTICAL PARA
PRODUÇÃO DE LÂMINAS FAQUEADAS DE MADEIRA**

MONOGRAFIA DE ESPECIALIZAÇÃO

Esta monografia tem como objetivo demonstrar a adequação à Norma NR-12 realizada em equipamento pertencente ao processo de fabricação de lâminas faqueadas de madeira, denominado Faqueadeira.

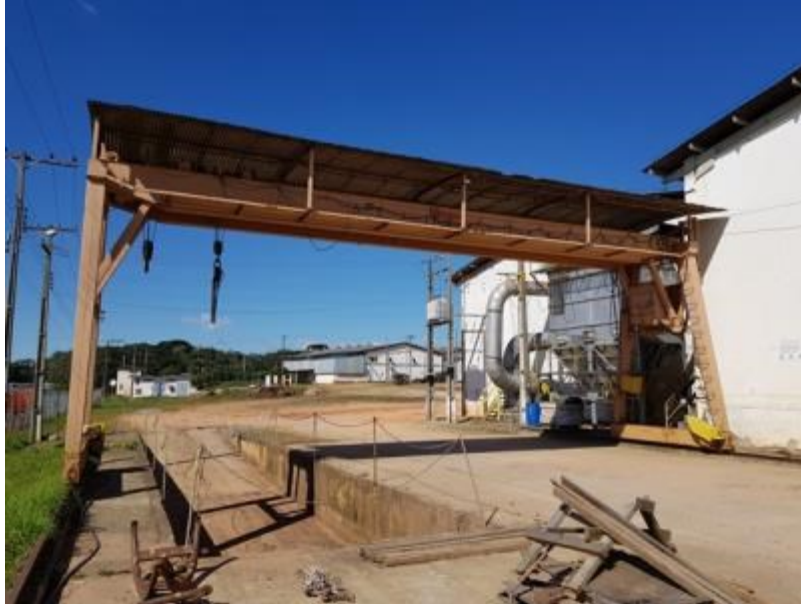
Figura 2 – Pórtico de descarga de toras

O processo dentro da empresa como um todo se inicia na descarga da carga de toras que chega por meio de caminhões, a esta descarga é feita com o auxílio de um pórtico com capacidade de carga de 10 toneladas (**Figura 2**) e a carga é içada por meio de correntes de aço e ganchos desenvolvidos para tal.

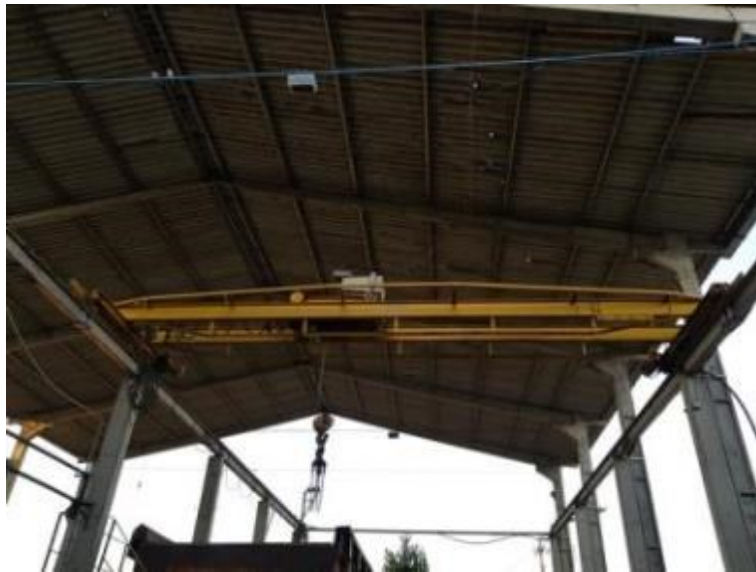
Figura 4 – Ponte rolante de movimentação interna

Os filés produzidos são então com o uso de pontes rolantes (Figura 4) conduzidos até os tanques de cozimento (Figura 5) onde permanecerão imersos ou não em água e aquecidos com a utilização de vapor proveniente da caldeira. Este processo se destina a promover o amolecimento e preparo dos filés para que seja possível o processamento dos mesmos na Faqueadeira, dependendo da espécie da madeira a permanência das peças nestes tanques pode variar de 24 horas a 15 dias para então adquirirem as características desejadas.

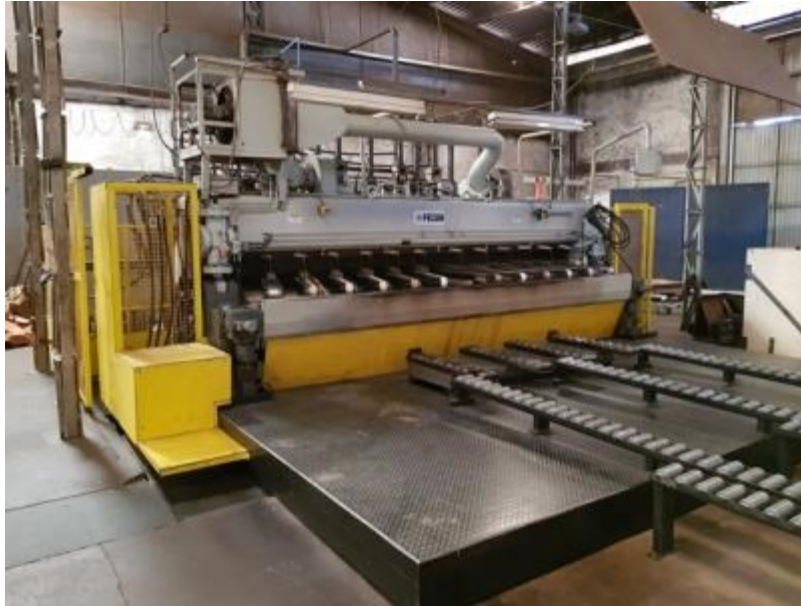
Figura 6 – Faqueadeira

No faqueamento os filés devidamente serrados e amaciados pelo processo de cozimento são inseridos na Faqueadeira (**Figura 6**) para o fatiamento e então obter as lâminas faqueadas. O corte para obtenção das lâminas ocorre perante a projeção dos filés contra uma faca especialmente projetada e afiada para a obtenção de uma lâmina perfeitamente lisa e sem defeitos visuais podendo a espessura desta lâmina variar entre 0,2mm e 3,4mm.

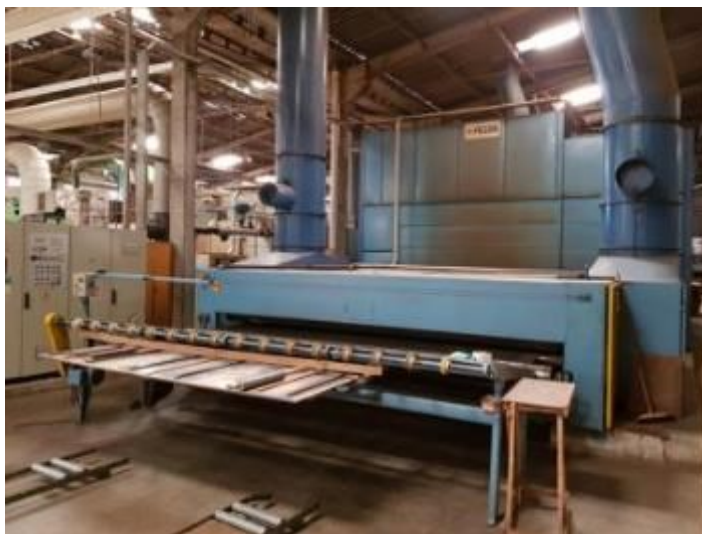
Figura 7 – Secador de lâminas

A secagem das lâminas ocorre com a passagem das lâminas pelo secador que com a ação de temperatura proveniente de troca térmica nos radiadores abastecidos com vapor obtido da caldeira e ventilação forçada em suas câmaras de secagem retira a umidade presente de maneira a obter uma folha perfeitamente plana, estável e de alta qualidade superficial para o revestimento de painéis de madeira com finalidades decorativas e fabricação de móveis.

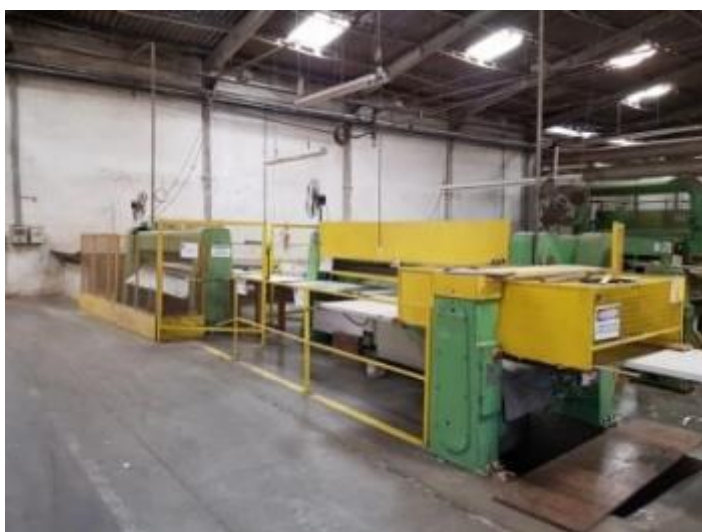
Figura 8 – Guilhotinas

Esta é a última etapa dentro do processo de produção de lâminas faqueadas onde os defeitos naturais e o emparelhamento das lâminas são feitos com o uso de guilhotinas de corte longitudinal e transversal às fibras da madeira (**Figura 8**).

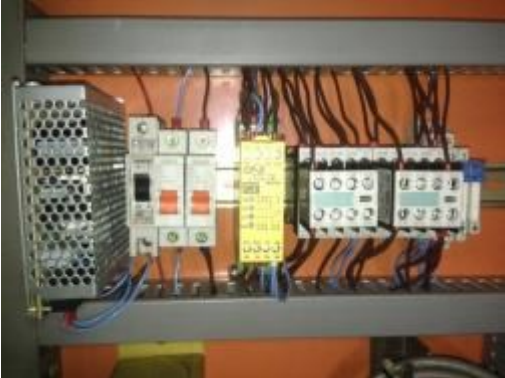
Tabela 14 - Relato fotográfico

Situação inicial	Situação final
Não havia o sistema instalado.

Para o equipamento em questão a adequação foi necessária mais no nível de software visto que a Faqueadeira funciona através de um CLP de controle de operações, porém investimentos em relés de segurança foram necessários para total cumprimento da norma NR-12.
