UNIVERSIDADE TECNOLÓGICA FEDERAL DO PARANÁ
DEPARTAMENTO ACADÊMICO DE CONTRUÇÃO CIVIL
ESPECIALIZAÇÃO EM ENGENHARIA DE SEGURANÇA DO TRABALHO

**ESTUDO DE CASO EM RELAÇÃO AOS RISCOS DO TRABALHO
RURAL EM UMA CHÁCARA NO MUNICÍPIO DE CASTRO - PR**

MONOGRAFIA DE ESPECIALIZAÇÃO

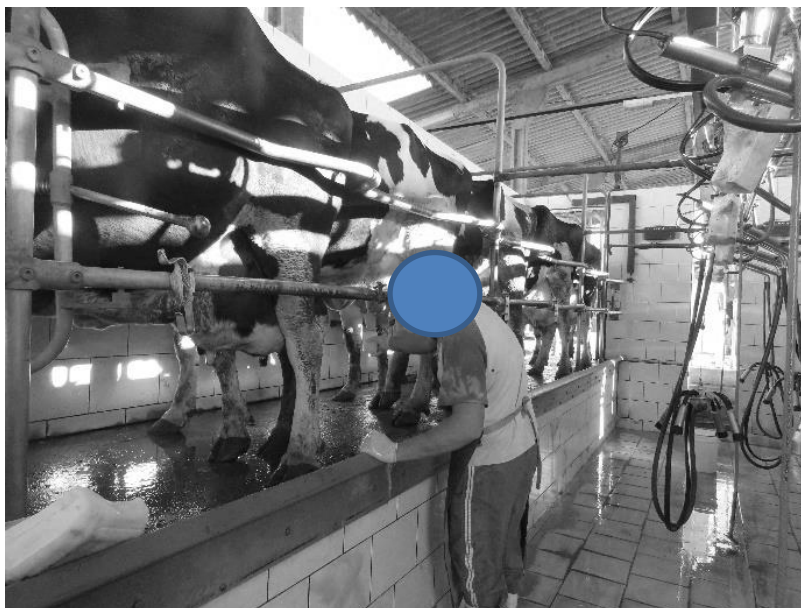
As atividades da chácara, consistem em duas ordenhas por dia dos animais em lactação, durando em média 2 horas e 45 minutos cada ordenha, sendo a primeira realizada as 04 hrs e 30 min da manhã e a segunda as 14 hrs e 45 min da tarde, totalizando assim 5 horas e 30 minutos de ordenha por dia. Segundo Reinemann (2005), durante a ordenha observa-se que os colaboradores fazem movimentos repetitivos como andar para recolher os animais, inclinar-se para pegar as máquinas de ordenha, dobrar e esticar para realizar a higienização dos tetos dos animais, dentre outros diversos movimentos relacionados a ergonomia da função. Pode ser visto na figura 01, o colaborador realizando a higienização dos tetos onde observa-se a inclinação da coluna e esticando o seu braço para o alcance de todos os tetos.

Figura 1: Demonstrativo da atividade de higienização dos tetos dos animais em relação a postura desempenhada para realizar a atividade.

Para a atividade da ordenha conta-se com dois colaboradores, que se alternam durante as atividades de buscar as vacas na sala de espera e realizar a higienização dos tetos e colocar as máquinas para extração do leite a qual é feita de forma mecanizada. A retirada das máquinas é feita com o auxílio do extrator automático, que além de diminuir o tempo de ordenha, também preserva a coluna dos colaboradores evitando a inclinação e esforço físico para executar tal atividade.

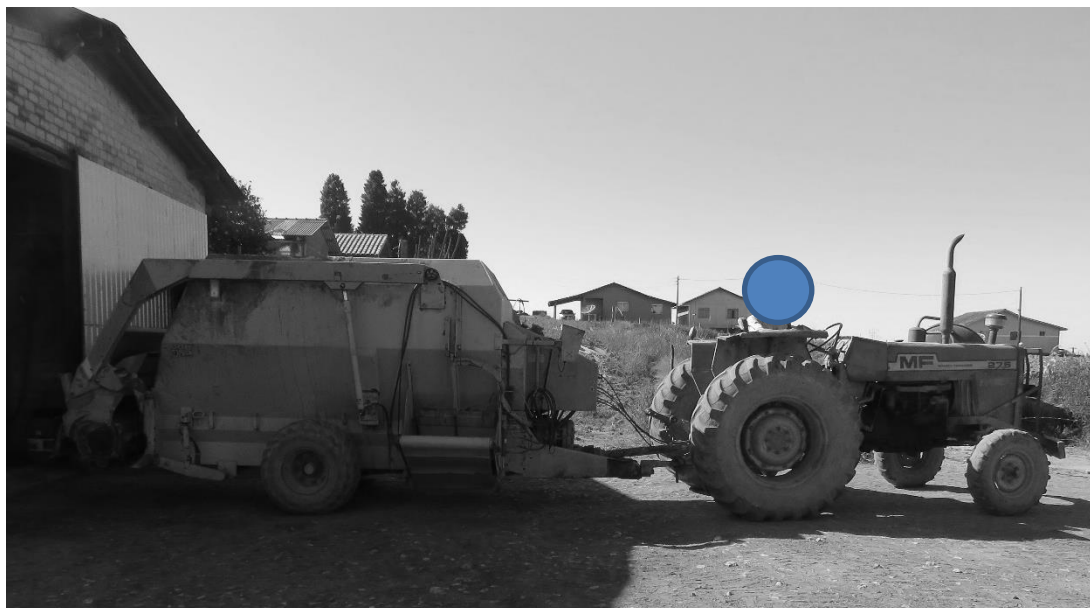
Outras funções desempenhadas na chácara estão relacionadas ao trato dos animais, com o auxílio de tratores e máquina misturadora, onde se encontra a maior exposição ao ruído e riscos de acidentes. Nestas atividades estão designados dois colaboradores, um ligado somente ao preparo e distribuição de comida aos animais, e o segundo realizando atividades diversas como limpeza, manejo de animais e atividades gerais. Tais procedimentos exigem esforço físico e extrema atenção conforme pode ser visualizado na figura 02.

Figura 2: Colaborador realizando a carga de comida na misturadora acoplada ao trator.
Fonte: A autora (2018).

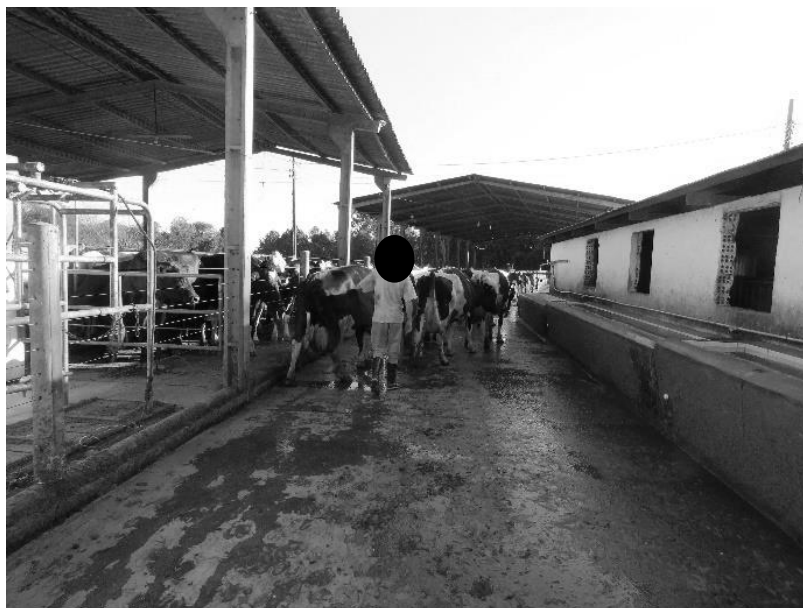
Foi analisado ainda o risco de acidentes em relação a queda do mesmo nível, o qual possui um grau de risco moderado (2), onde ao realizar as caminhadas diárias ou corridas conforme as situações rotineiras da chácara, é possível acontecer a queda do colaborador levando a fraturas, esfoliações e cortes.

Esse risco se deve muito ao encontrar locais desorganizados em relação a objetos jogados (ferramentas de trabalho, cordas e outros), assim como desnivelamento do solo, solo escorregadio, ou até mesmo piso molhado ou com dejetos de animais. Na figura 03 observa-se piso molhado e com dejetos animais, expondo o colaborador desatento a quedas e escorregões podendo causar lesões.

Figura 3: Colaborador exposto ao risco de queda do mesmo nível.
Fonte: A autora (2018).

Para isso devem ser adotadas medidas preventivas como uso de calçados antiderrapantes, Equipamento de Proteção Individual, o qual deve ser fornecido pelo empregador, realizar orientação para que evitem correr em local de trabalho e observar os locais por onde está andando, assim como manter a organização do ambiente de trabalho. E em relação ao foço de ordenha, recomenda-se a instação de corrimão nas escadas, já que atualmente somente uma escada de acesso possui este item de segurança.

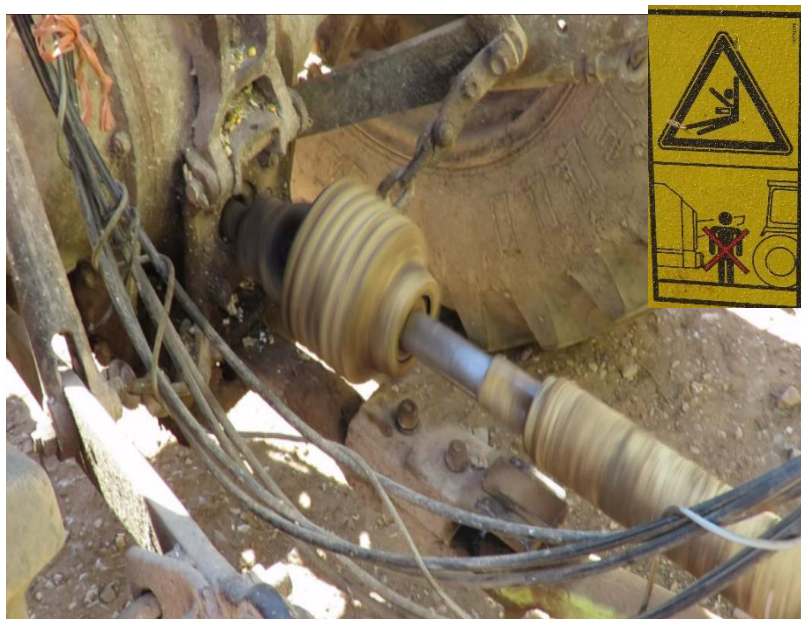
Ao manusear tratores e implementos, verifica-se a exposição ao risco de acidentes graves ou gravíssimos podendo ocasionar amputações ou até mesmo a morte. Nas atividades que os colaboradores realizam na chácara, o maior risco ao qual estão expostos é com a tomada de potência do motor do trator (Figura 05), a qual aciona equipamentos acoplados como por exemplo, carreta misturadora e ensiladeira tarup, equipamentos utilizados para atividades cotidianas.

Figura 5: Tomada de potência do motor e sinalização de risco no local.
Fonte: A autora (2018).

Para isso recomenda-se como medidas preventivas a reciclagem de treinamentos sobre o manuseio correto e seguro de implementos agrícolas, reforçando os pontos de maior exposição a risco de acidentes. Além disso em implementos que não possuam a proteção do cardã, recomenda-se a instalação urgente para evitar acidentes.

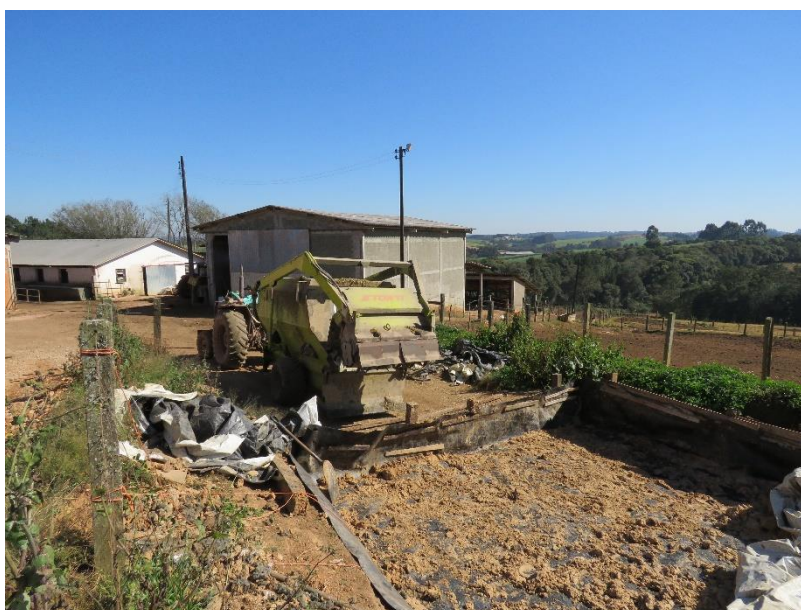
Foram identificadas a presença de animais peçonhentos no local de trabalho, seja nos silos tipo trincheiras onde é um local propício devido ao acúmulo de materiais, seja silagem de milho/azevem em estado de decomposição, ou até mesmo pela presença das lonas utilizadas para cobertura da trincheira, onde na maioria das vezes são encontradas cobras e aranhas, sejam peçonhentas ou não, sendo assim coexistindo o risco de picada de animais peçonhentos. Pode-se verificar na figura 07, o acúmulo de lonas nas trincheiras de cevada, local onde são encontradas a maioria das cobras.

Figura 7: Trincheiras de cevada.

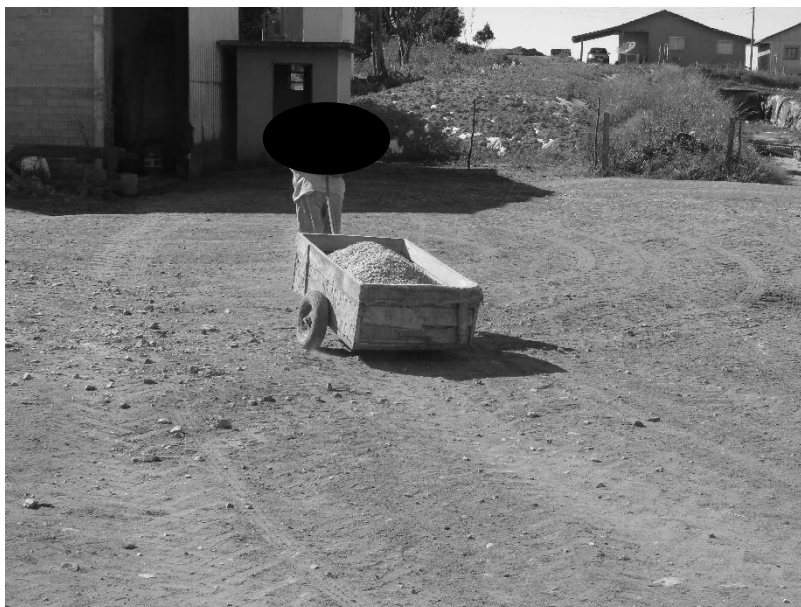
Também é observado grande esforço ao puxar carrinhos de mão, seja com ração ou na atividade de limpeza do bezerreiro, onde são carregados os carrinhos com serragem úmida e dejetos animais. Tal atividade exige grande esforço físico. Já existem projetos na propriedade para mudança dos silos de ração e fubá para evitar o deslocamento e esforço físico durante a atividade, pois a maior dificuldade se encontra em dias chuvosos, que além do peso ainda estão expostos ao risco de queda do mesmo nível devido ao solo escorregadio. Na figura 09 pode-se observar o esforço desempenhado pelo colaborador assim como a distância percorrida do silo de ração até o barracão de preparo da comida.

Figura 9: Colaborador exercendo esforço físico ao puxar carrinhos de ração para o barracão do preparo da comida.

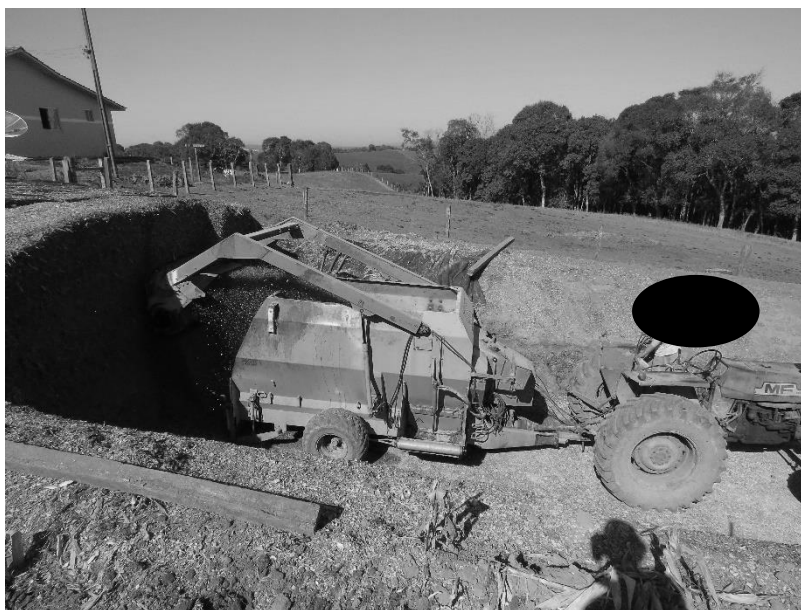
Uma grande evolução para chácara foi a aquisição de sua primeira carreta misturadora no ano de 2007, a qual mecanizou o serviço de carregamento da silagem preservando a saúde do colaborador, já que antes este carregamento era realizado de forma manual com o auxílio de

garfo. Na figura 10 podemos observar o processo de carregamento mecanizado, sendo necessário apenas o comando pelo colaborador no trator visando a sua segurança e conforto.

Figura 10: Processo de carregamento de silo mecanizado pela carreta misturadora.
Fonte: A autora (2018).

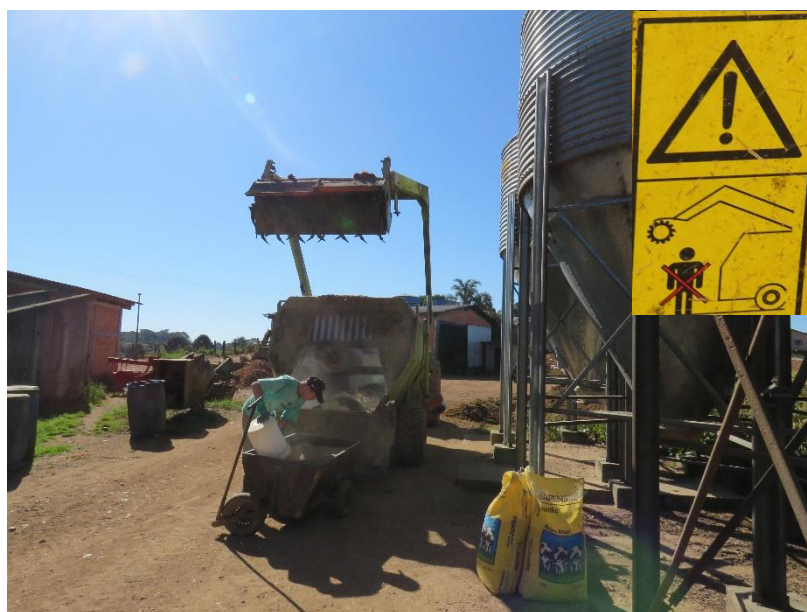
Foram verificados riscos relacionados a exposição a poeira vegetal, classificado com grau de risco moderado (2), localizados no manuseio de silagem de milho, fubá, ração, sal, bicabornato de sódio, poeiras, etc., como pode ser visualizado na figura 11 durante o processo de carregamento de ração na carreta misturadora.

Figura 11: Carregamento de ração gerando poeiras as quais o colaborador está exposto e sinalização de atenção ao realizar atividades em baixo da fresa.
