**APLICAÇÃO DA NR – 13 EM VASOS DE PRESSÃO: ESTUDO DE CASO EM
TANQUES CRIOGÊNICOS EM QUATRO INDÚSTRIAS DE CURITIBA - PR**

MONOGRAFIA DE ESPECIALIZAÇÃO

CURITIBA
2014

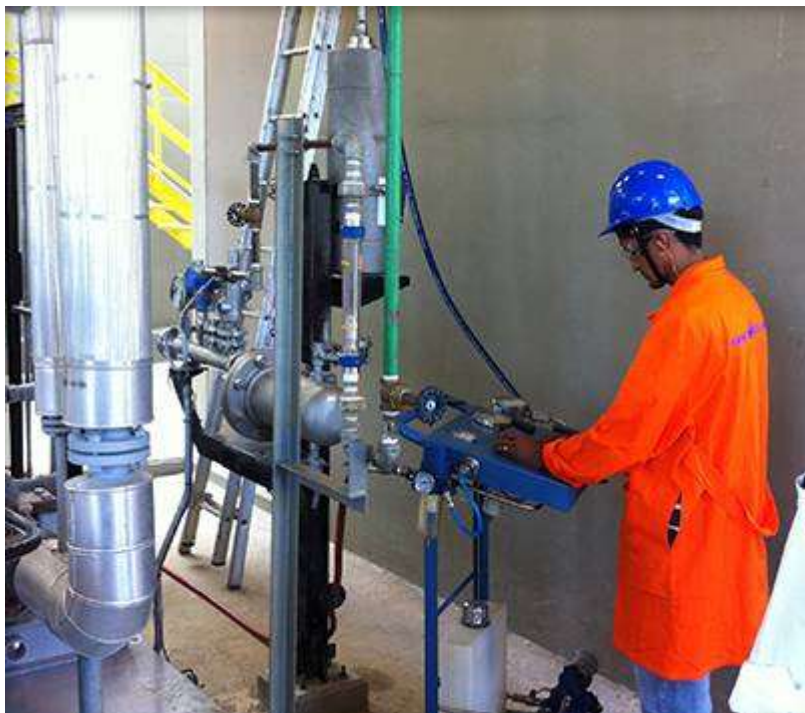
Segundo Telles (1996) o teste hidrostático em vasos de pressão incide no preenchimento total do vaso com um líquido adequado que desempenha uma determinada pressão, denominada "pressão de teste hidrostático" (Figura 1).

Figura 1 – Teste Hidrostático

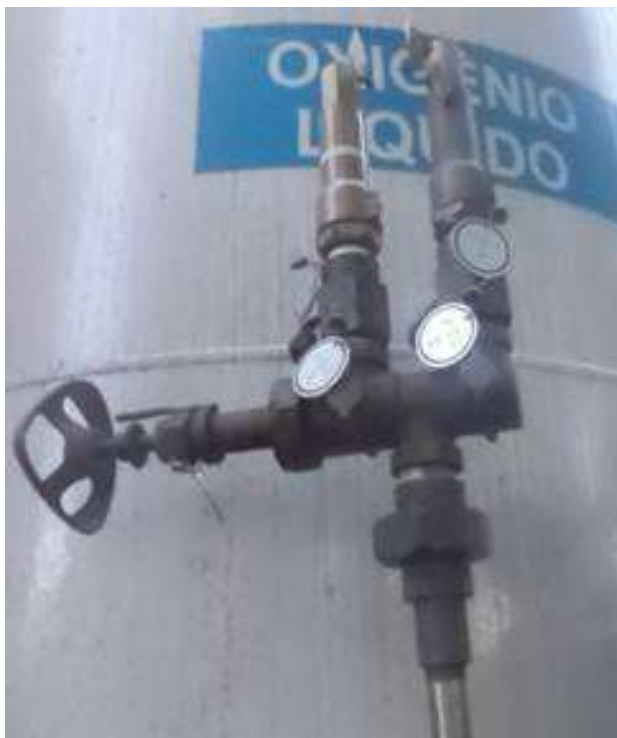
A NR – 13 (BRASIL, 2006) caracteriza válvula de alívio como sendo um dispositivo automático de alivio de pressão, caracterizado por uma abertura progressiva e proporcional ao aumento de pressão acima da pressão de abertura e usado para fluidos incompressíveis conforme a figura 2 a seguir.

Figura 2 - Dispositivo de Alívio de Pressão.

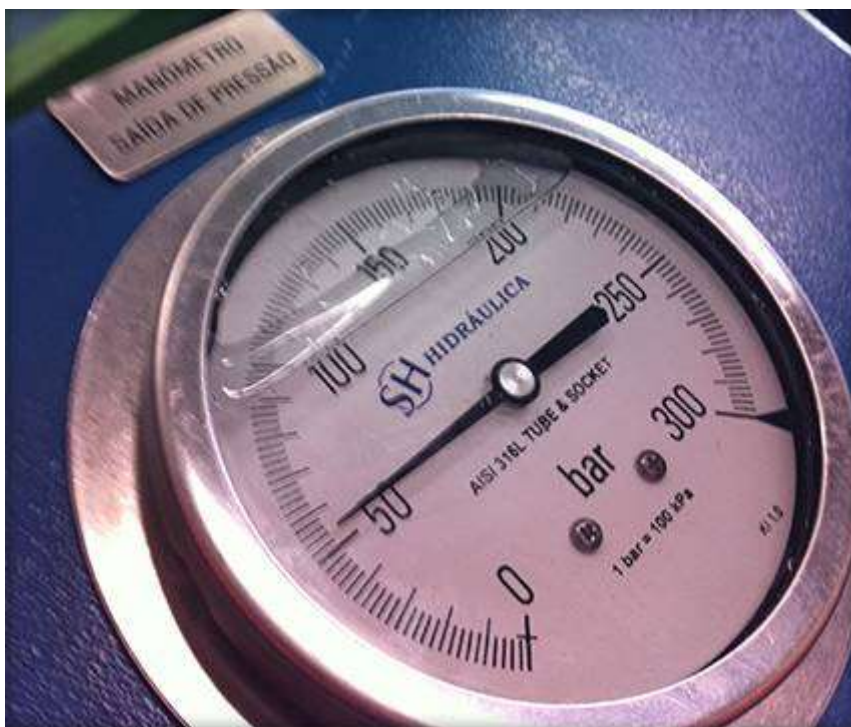
Figura 3 – Manômetro

De acordo com Telles (1996) o manômetro é o instrumento utilizado nos vasos de pressão, o qual indica a pressão de operação daquele vaso (Figura 3). Pode ter seu mostrador analógico ou digital e deve ser instalado diretamente no

vaso ou em uma sala de controle apropriada, devendo sempre que necessário, ser calibrado (BRASIL, 2006).

De acordo com o item 13.6.2, referente a NR-13, a falta de um instrumento que indique a pressão de operação do vaso, constitui risco grave e iminente (BRASIL, 2006).

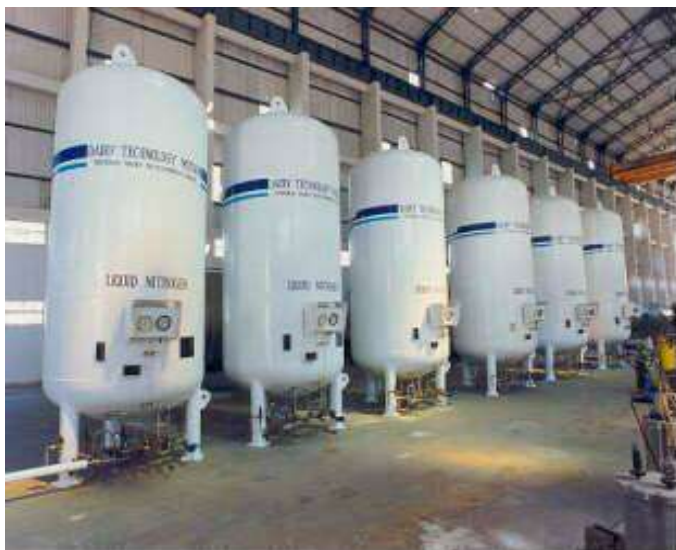
Figura 4 - Tanque criogênico

O equipamento é composto por container interno em aço com 9% de níquel, aço inoxidável ou alumínio, casco externo em aço carbono e sistema de isolamento térmico intermediário entre container e casco externo a vácuo e enchimento com perlita. As tubulações internas do vaso são de aço inoxidável e as externas de cobre. É equipado com sistema de segurança com os seguintes dispositivos: válvulas de segurança e alívio, disco de ruptura e flange de segurança.

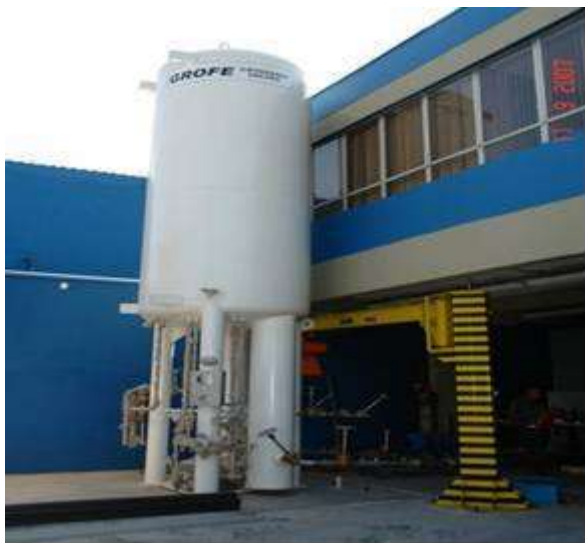
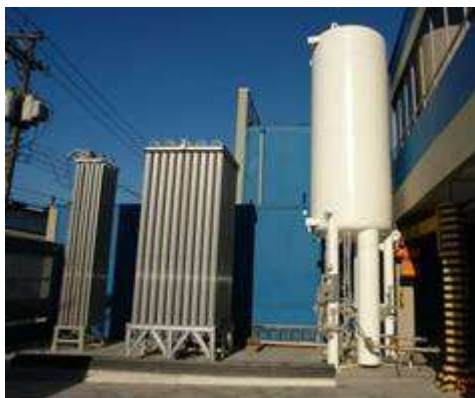
Conforme coloca Dutra et al. (2006) as válvulas de segurança dão proteção ao container interno em caso estarem sobre pressão. O disco de ruptura resguarda o container interno em caso de falha das válvulas de segurança. O flange de segurança protege a parte externa em caso de haver pressurização da câmara de vácuo. O sistema para monitoramento do vaso se compõe por manômetros que fazem o indicativo da pressão do gás no vaso e indicação de nível de produto e válvulas de pressão. A figura 6 apresenta a disposição destes em um reservatório vertical.

Figura 5 - Dispositivos de segurança do tanque criogênico

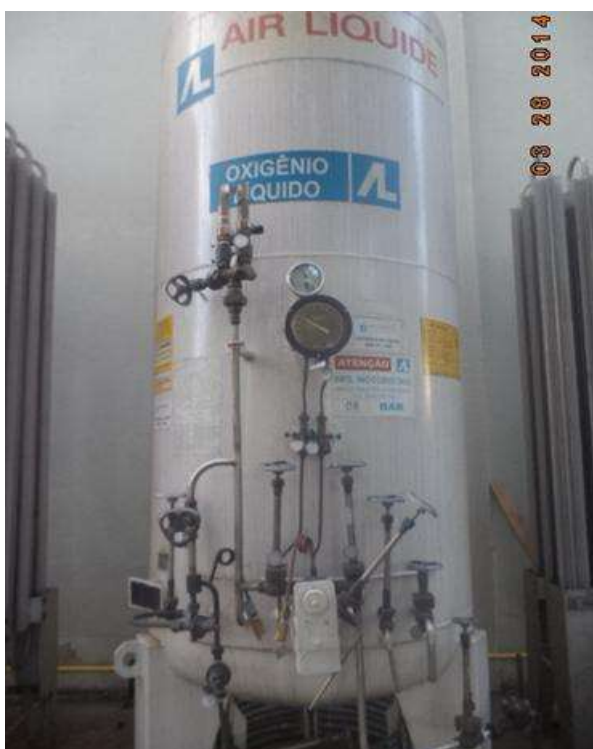
Nesta indústria encontra-se instalado um tanque criogênico fabricado em 1979 e utilizado para armazenagem de Oxigênio Líquido (Figura 6). Trata-se de vaso de pressão que se enquadra na categoria IV e classe de fluido C. Possui volume geométrico de 1300 litros e temperatura de operação de -196 graus Celsius. Foi projetado para operar com PMTA de 1,20 Mpa ou 12,2 kgf/cm², pressão ajustada nas válvulas de segurança (Figura 7). A pressão de operação é de 0,78 Mpa ou 8,0 Kgf/cm².

Figura 6 - Vista geral do tanque criogênico (VP) usado para armazenagem de Oxigênio
Fonte: Autor (2014).

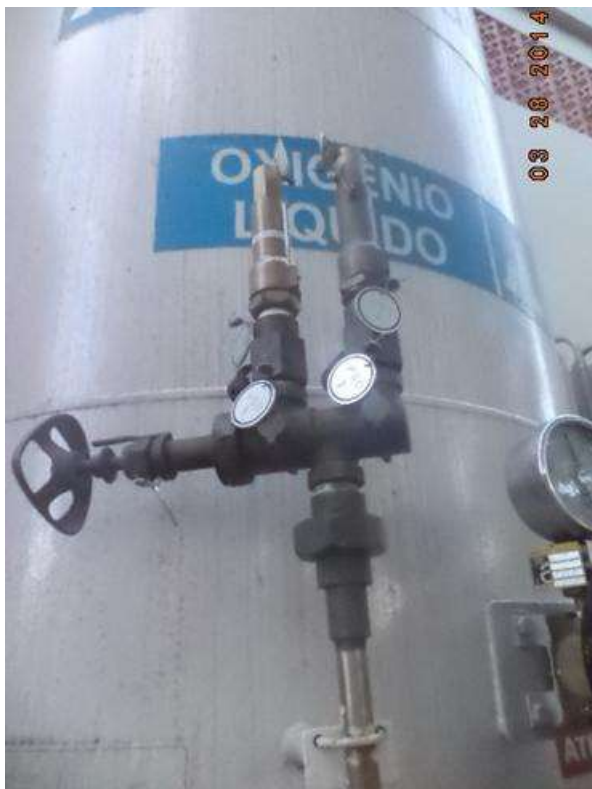
Figura 7 - Dispositivo de segurança (válvulas)
Fonte: Autor (2014).

Nota-se as placas metálicas afixadas nos dispositivos e que indicam a realização de manutenção nestes. Fica evidenciado o atendimento ao item 13.6.2 da NR-13.

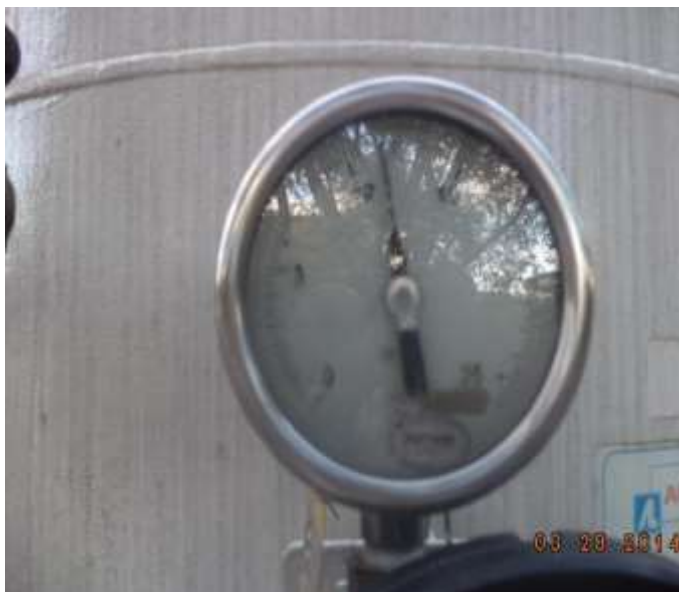
Figura 8 – Manômetro indicando a pressão de operação no tanque de Oxigênio

Ficou evidenciado o atendimento ao item 13.6.2 da NR-13.

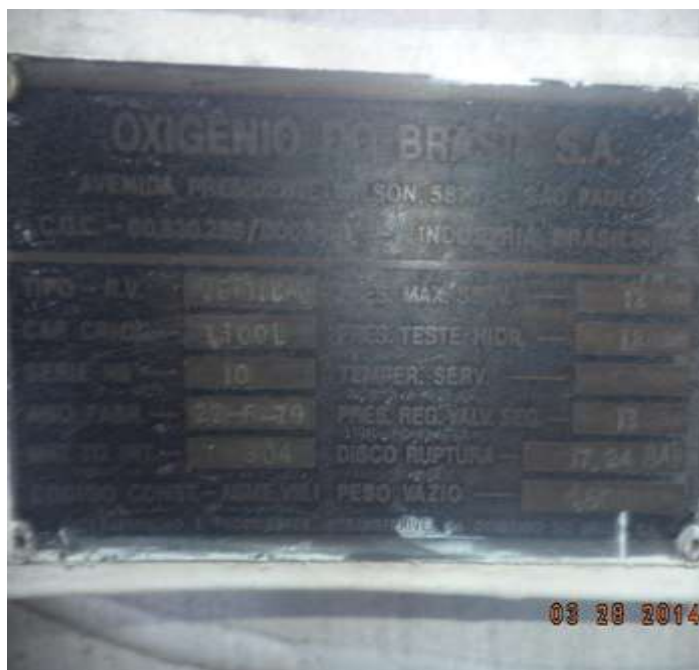
Figura 10 - Placa de identificação
Fonte: Autor (2014).

Atende ao item 13.6.3 da NR-13.

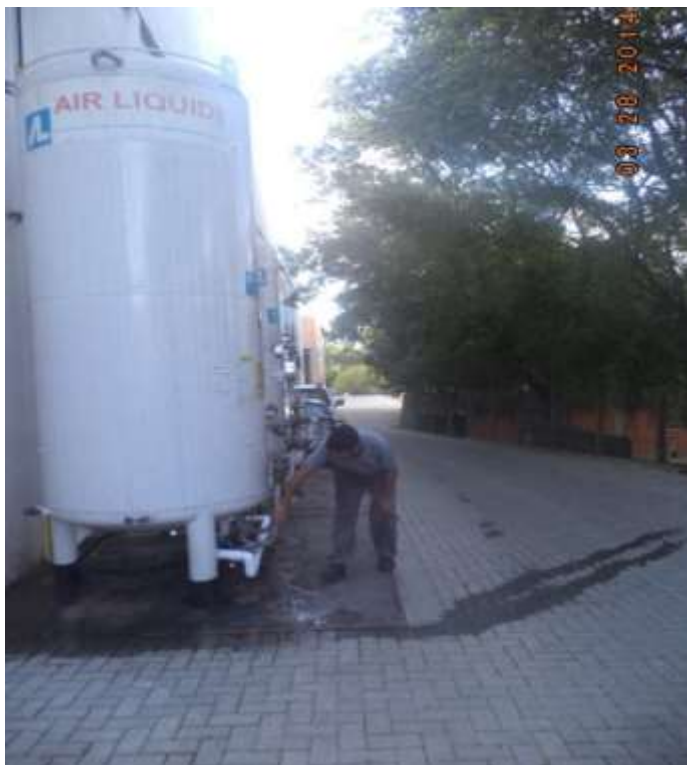
Figura 11 – Localização do tanque criogênico
Fonte: Autor (2014).

Percebe-se ao analisar a figura que o tanque não se encontra implantado em condições adequadas na localização.

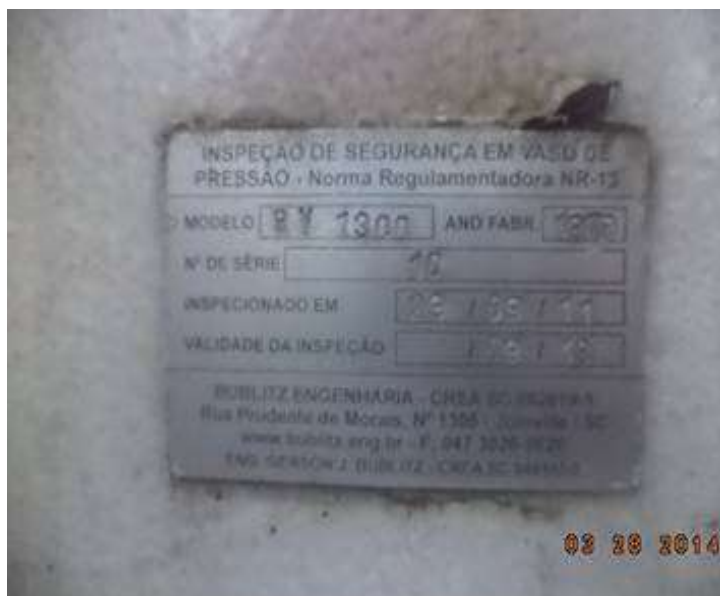
Figura 12 - Placa comprovando a realização de inspeção de segurança

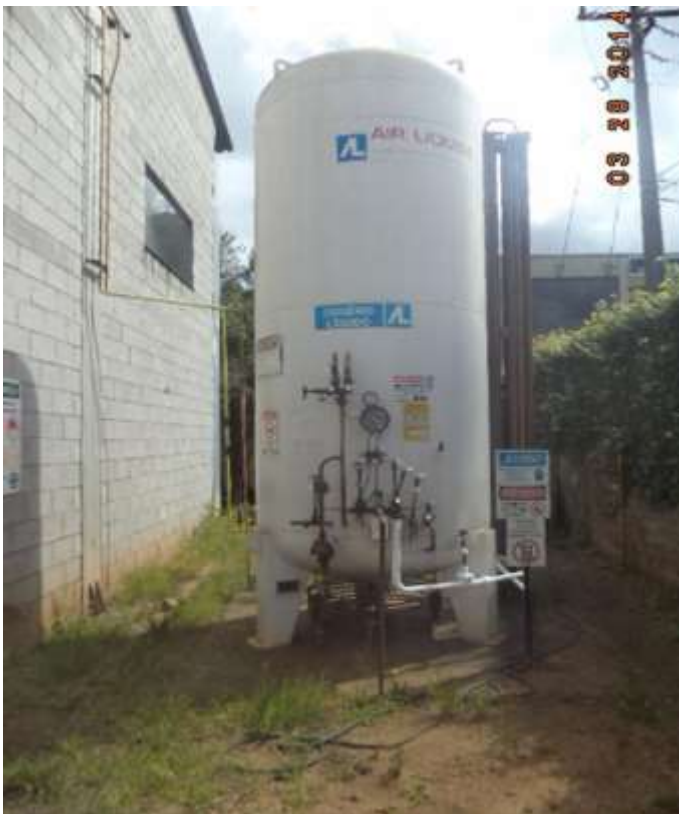
Figura 13 - Vista geral do tanque criogênico (VP) usado para armazenagem de Oxigênio

Pode-se perceber pela figura 13 que as condições de instalação do tanque apresenta algumas inconsistências com a norma NR – 13. Já na figura 14 fica evidenciado o atendimento ao item 13.6.2 da NR-13.

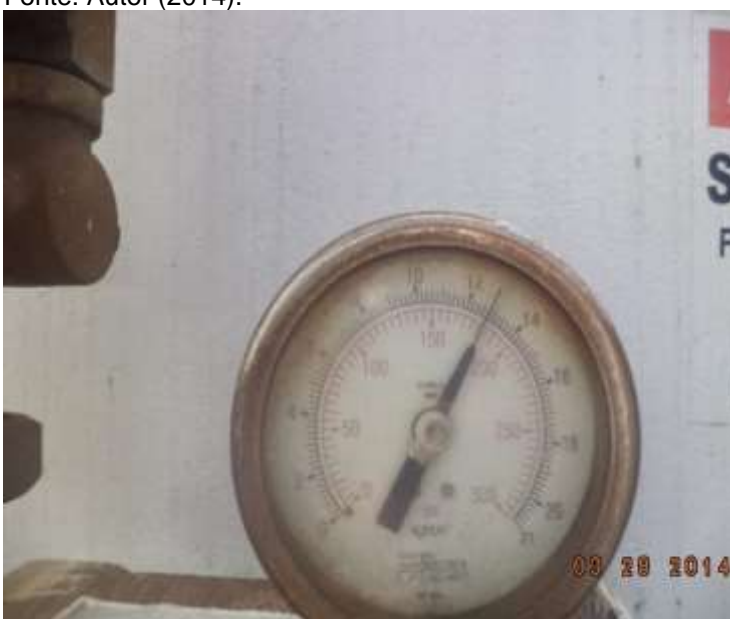
Figura 14 – Manômetro

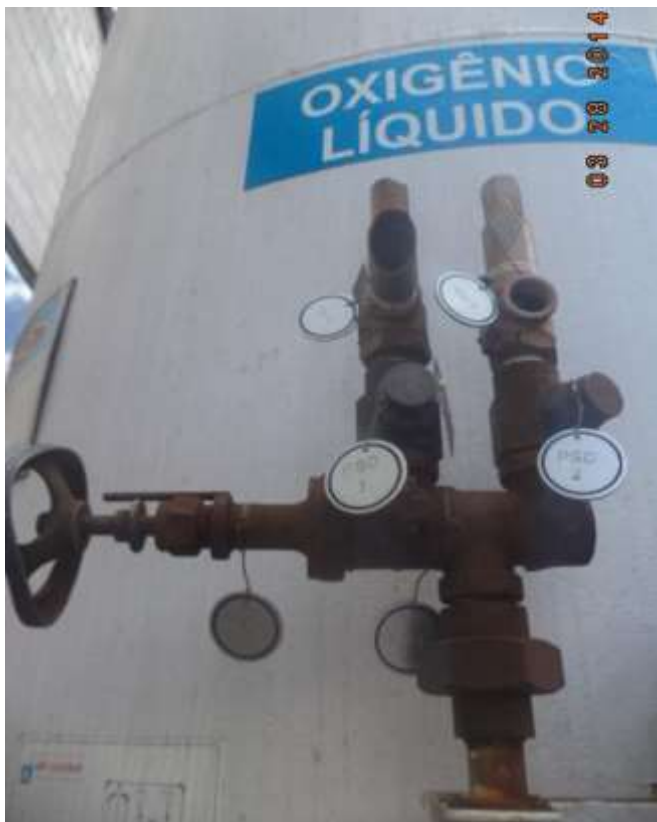
Figura 15 – Válvulas de pressão

Nota-se as placas metálicas afixadas nos dispositivos, e que indicam a realização de manutenção nestes. Fica evidenciado o atendimento ao item 13.6.2 da NR-13.

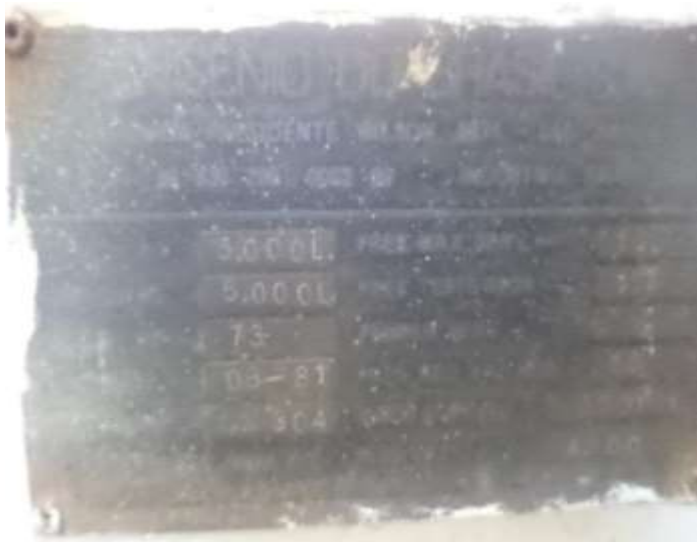
Figura 16 – Placa de identificação
Fonte: Autor (2014).

Placa visando atender ao item 13.6.3 da NR-13 presente como pode ser visto na figura 16.

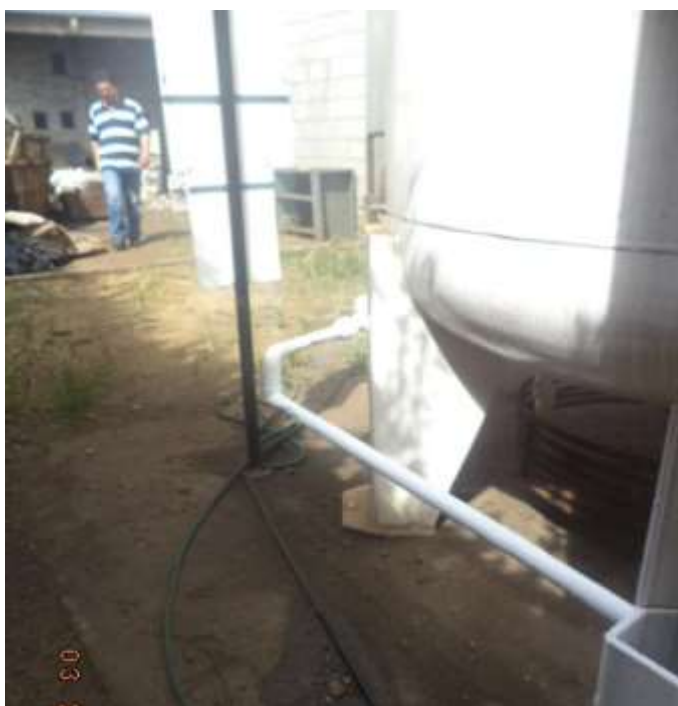
Figura 17 – Localização do tanque criogênico
Fonte: Autor (2014).

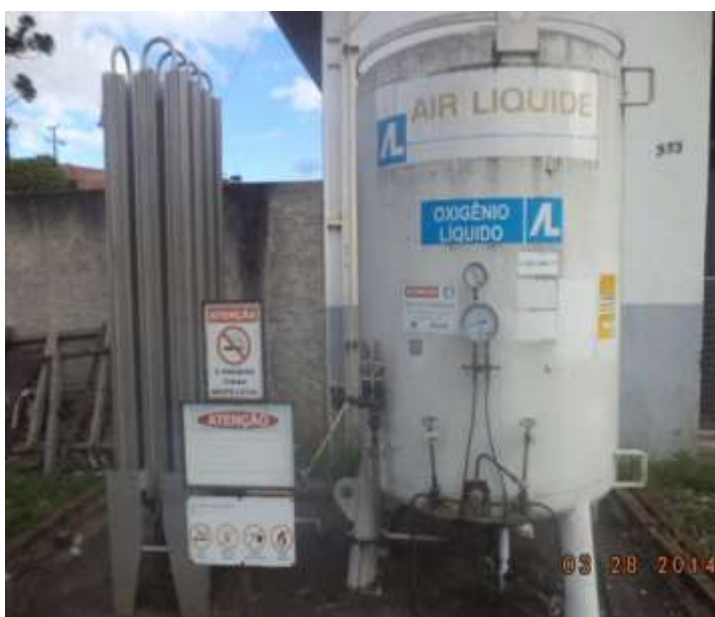
Figura 18 - Vista geral do tanque criogênico (VP) usado para armazenagem de Oxigênio

A figura 18 expõe as condições de instalação do tubo criogênico mostrando algumas inconsistências que serão detalhadas no quadro 5.

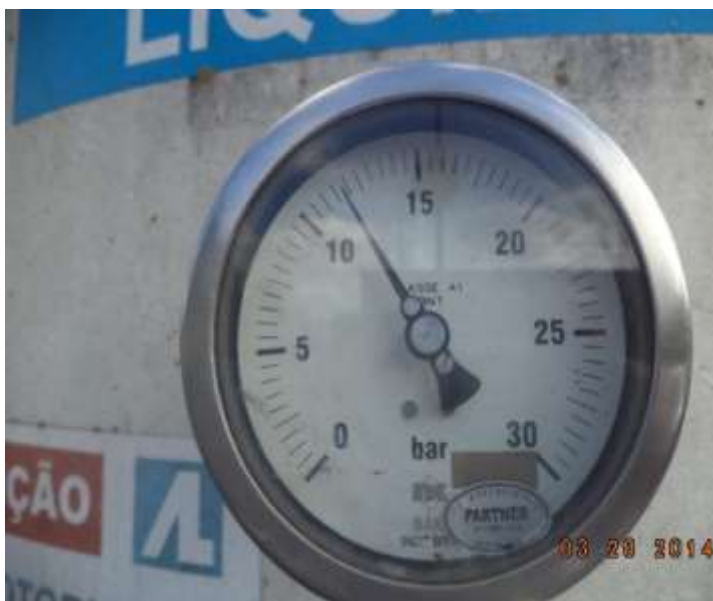
Figura 19 – Manômetro
Fonte: Autor (2014).

Fica evidenciado o atendimento ao item 13.6.2 da NR-13.

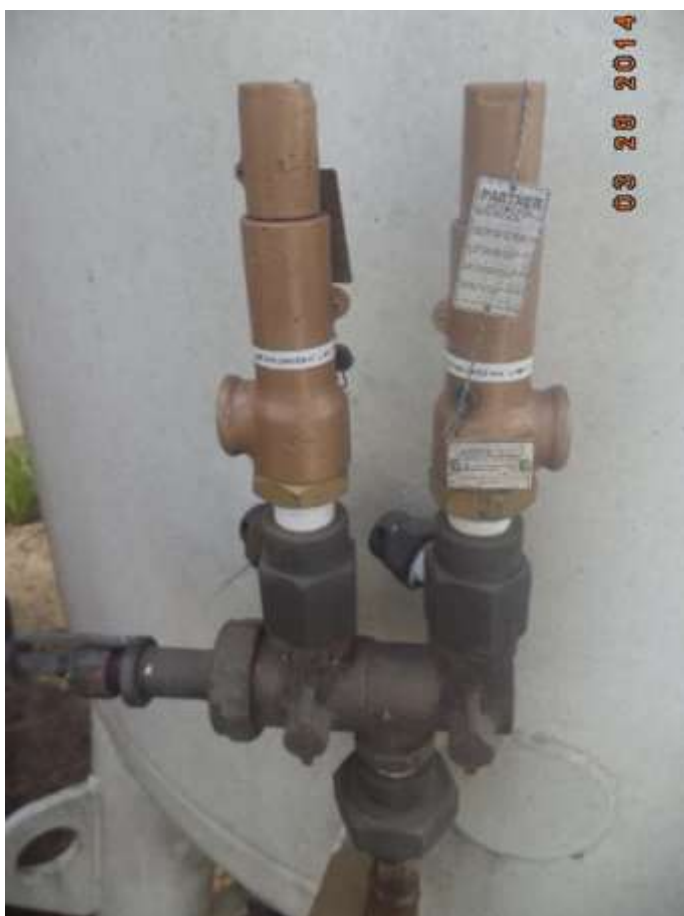
Figura 20 – Válvula de pressão
Fonte: Autor (2014).

Pode-se notar a presença de placas metálicas afixadas nos dispositivos que indicam a realização de manutenção nestes. Fica evidenciado o atendimento ao item 13.6.2 da NR-13.

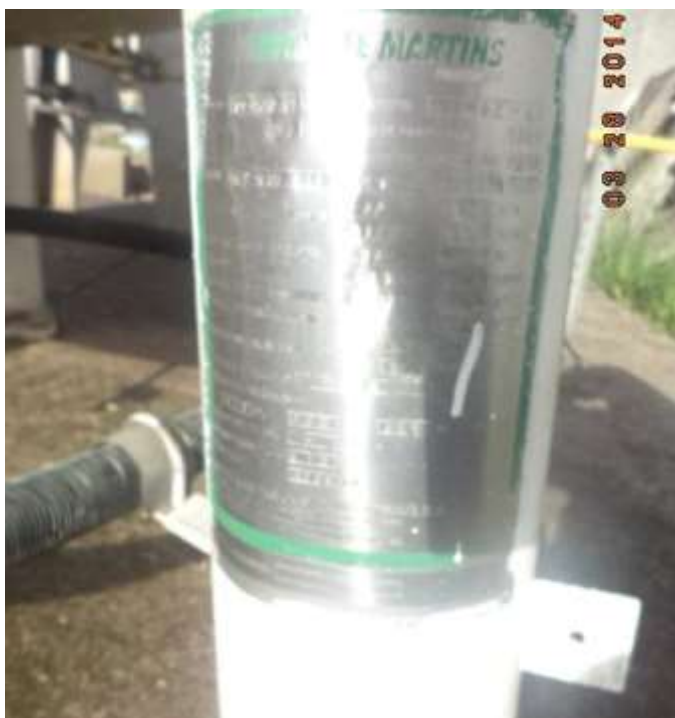
Figura 21- Placa de identificação
Fonte: Autor (2014).

A imagem mostra que este item atende ao item 13.6.3 da NR-13.

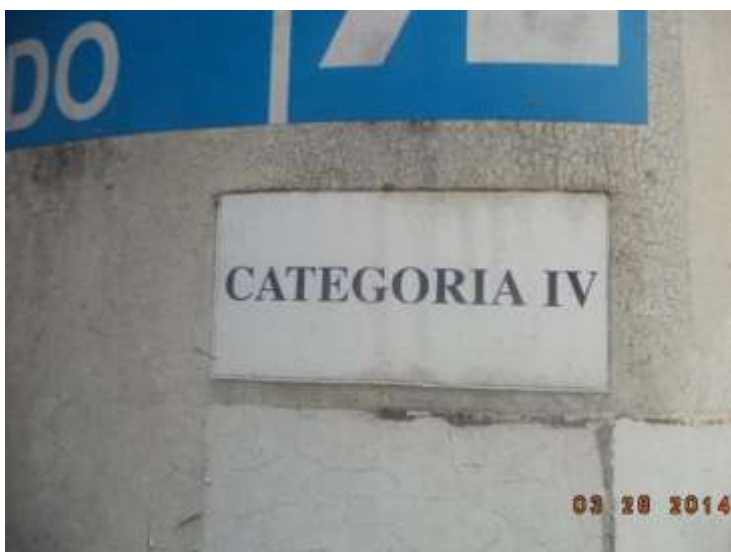
Figura 22 – Etiqueta contendo a informação da categoria do vaso de pressão
Fonte: Autor (2014).

Pela figura 22 pode-se perceber que este item atende ao item 13.6.4 da NR-13.

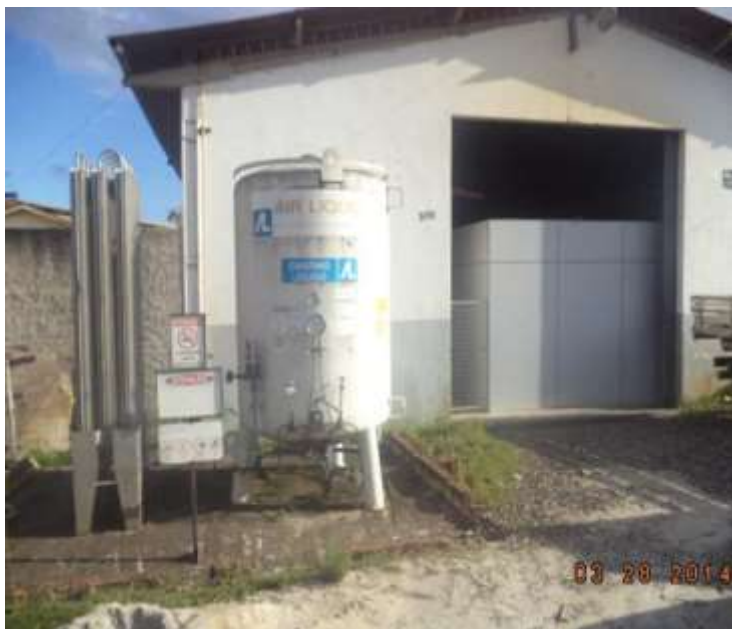
Figura 23 – Localização do tanque criogênico
Fonte: Autor (2014).

Pelo exposto na figura 23 pode-se perceber que as condições de instalação do tubo criogênico não está em conformidade com o que preconiza a norma NR – 13.

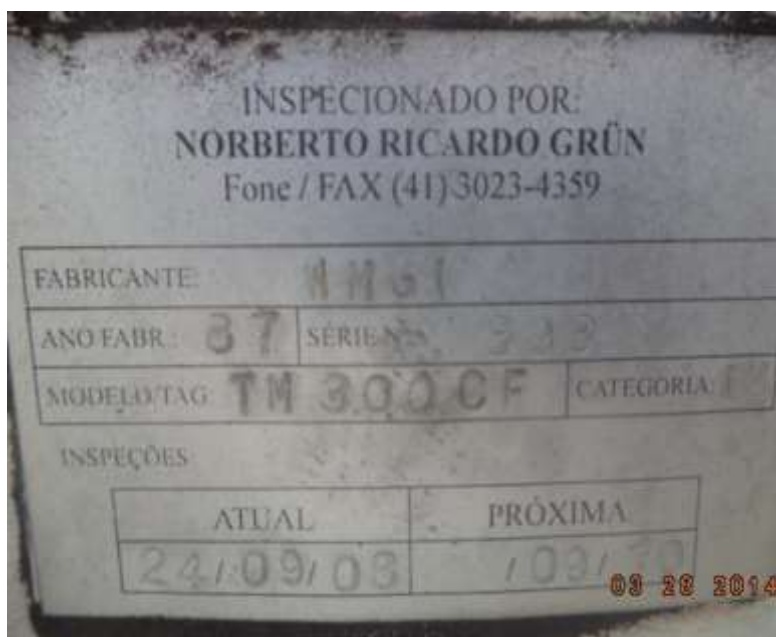
Figura 24 - Placa informando a realização de inspeção periódica

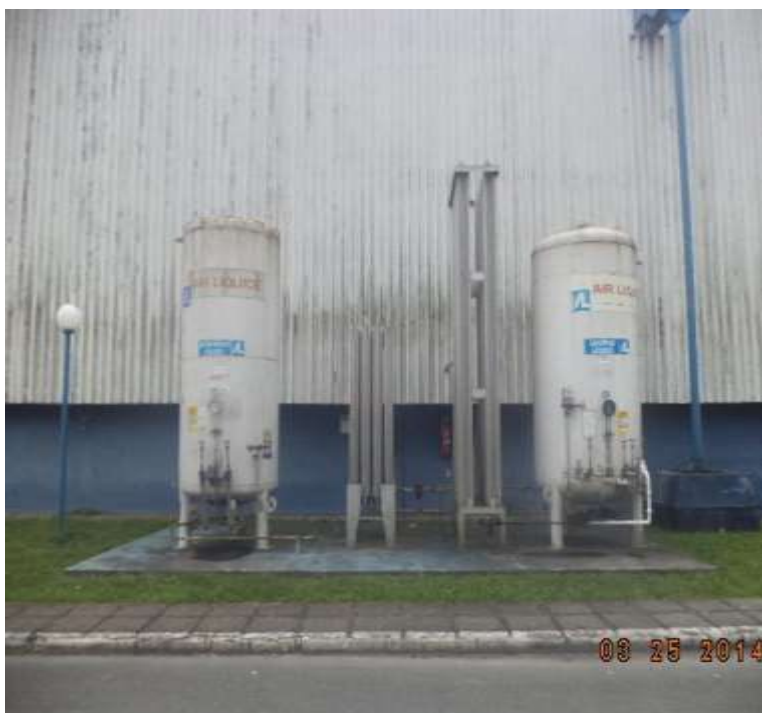
Figura 25 - Vista geral do tanque criogênico (VP) usado para armazenagem de Oxigênio

A instalação do tanque criogênico mostrado na figura 25 expõe as inconformidades com o que preconiza a norma NR -13.

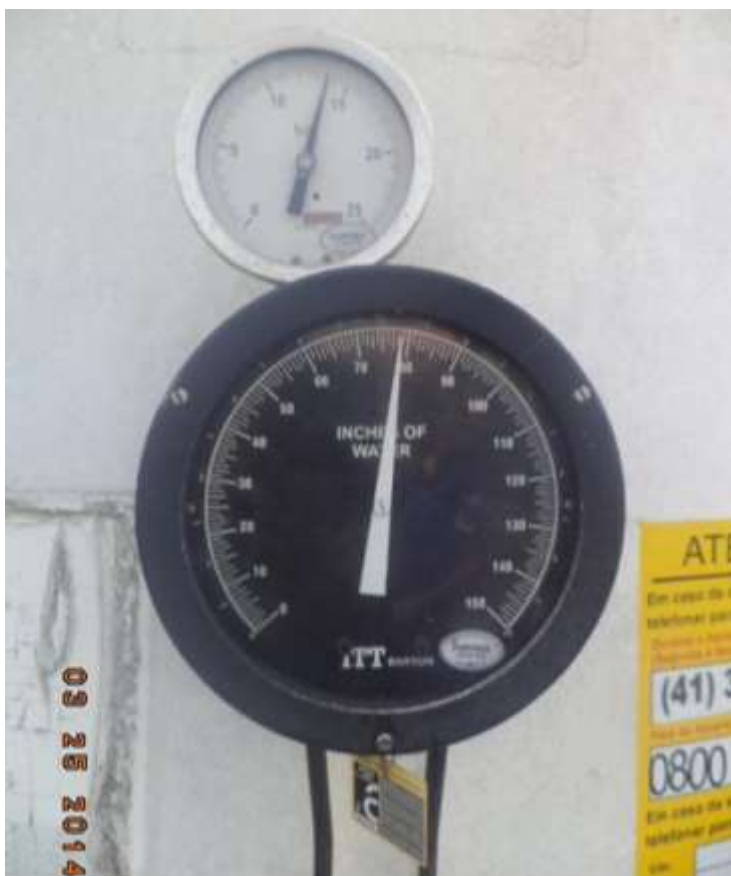
Figura 26 – Manômetro
Fonte: Autor (2014).

A figura 26 evidencia o atendimento ao item 13.6.2 da NR-13.

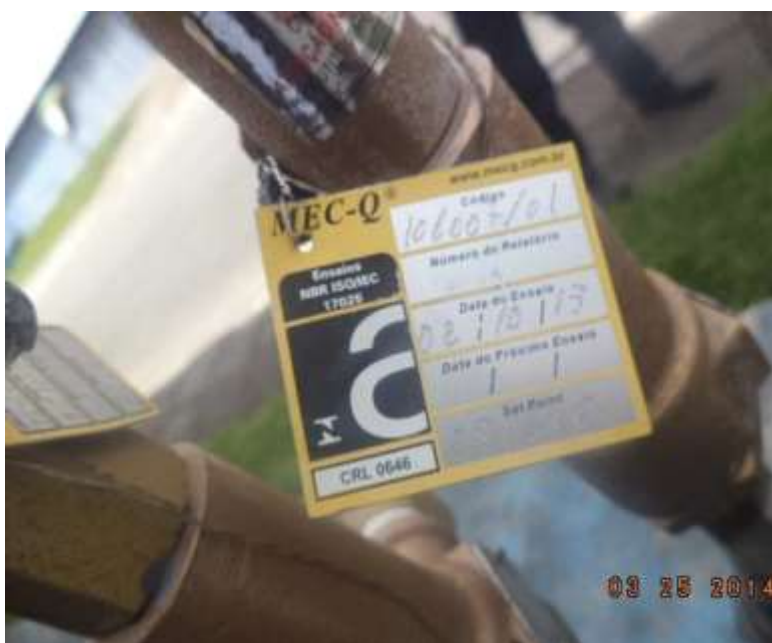
Figura 27 – Válvula de pressão
Fonte: Autor (2014).

Nota-se as placas metálicas afixadas nos dispositivos que indicam a realização de manutenção nestes. Fica evidenciado o atendimento ao item 13.6.2 da NR-13.

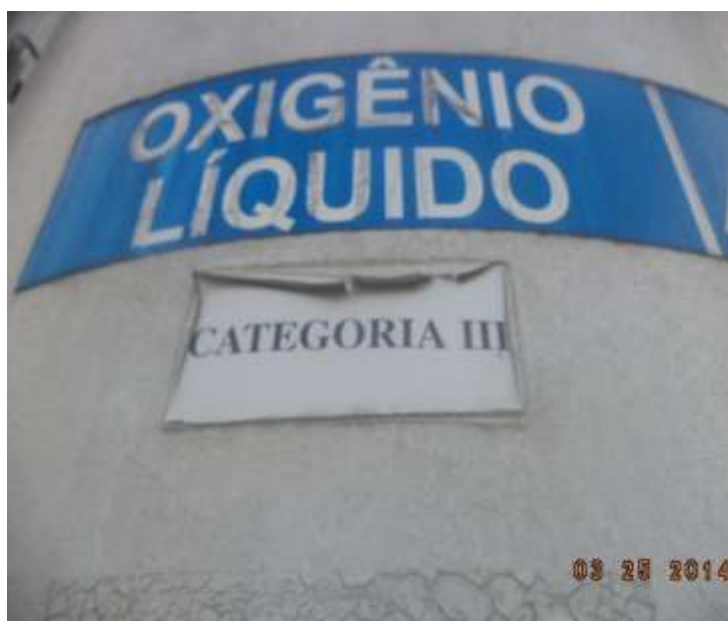
Figura 29 - Etiqueta contendo a informação da categoria do vaso de pressão e seu número ou código de identificação
Fonte: Autor (2014).

A figura 29 mostra o atendimento ao item 13.6.4 da NR-13.

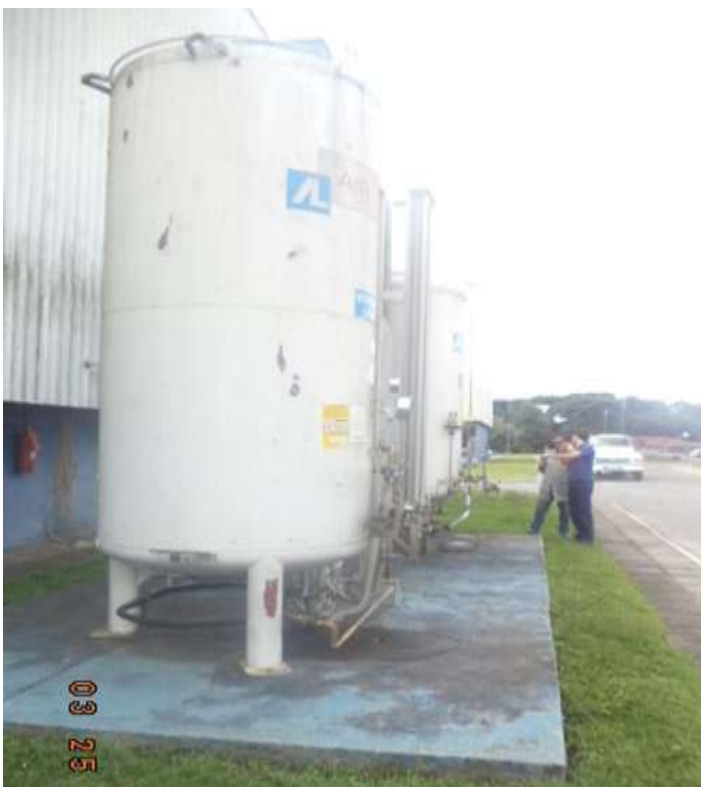
Figura 30 – Localização do vaso de pressão
Fonte: Autor (2014).

O que é disposto pela figura 30 mostra a inconformidade da instalação do tanque.
