**UNIVERSIDADE TECNOLÓGICA FEDERAL DO PARANÁ
DEPARTAMENTO ACADÊMICO DE CONSTRUÇÃO CIVIL
ESPECIALIZAÇÃO EM ENGENHARIA DE SEGURANÇA DO TRABALHO**

**PERCEPÇÃO DO PREPARO A EMERGÊNCIAS EM LABORATÓRIO DE
ENSAIOS: ESTUDO DE CASO**

MONOGRAFIA DE ESPECIALIZAÇÃO

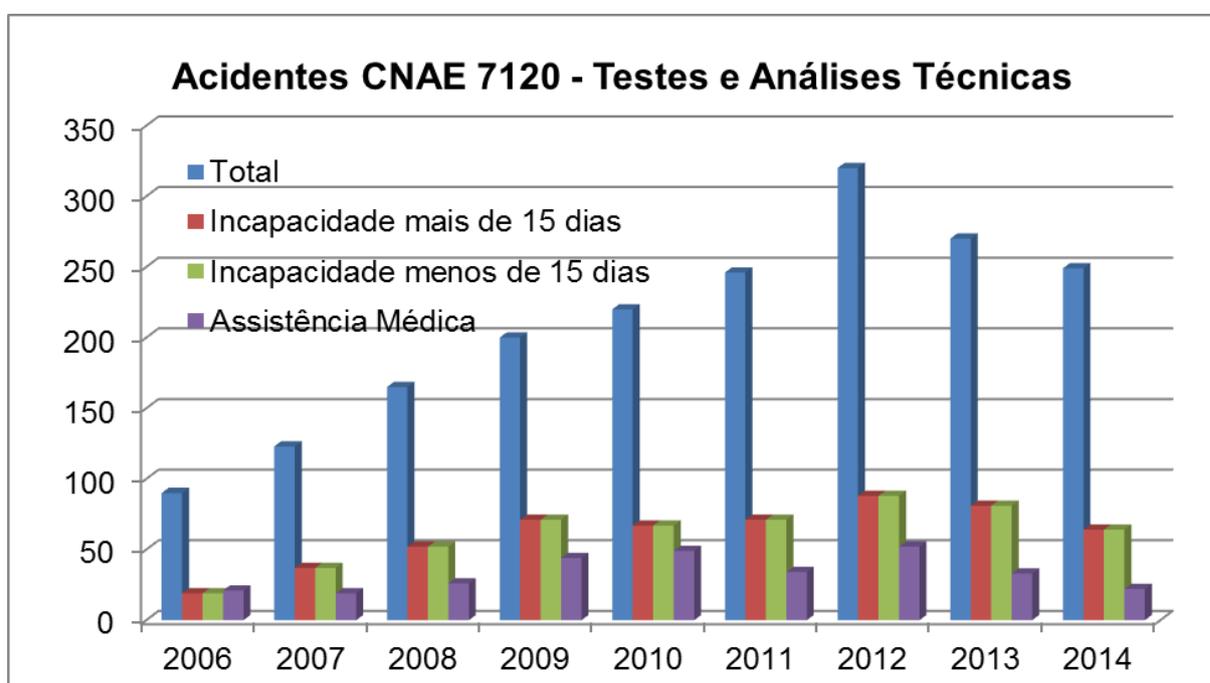
Figura 1 - Quantidade de acidentes de 2006 a 2014 em CNAE 7120 - Testes e Análises Técnicas
 FONTE: Previdência Social (2017).

Desde 2006, observa-se o aumento do número total de acidentes nos quais foram realizados a Comunicação de Acidente de Trabalho (CAT), até o ano de 2012, seguido da redução nos anos de 2013 e 2014. Quando especificados quanto o período das incapacidades geradas a partir dos acidentes, percebe-se o aumento de 2006 a 2009, seguido da constância das ocorrências até 2014, tanto para as incapacidades de menos de 15 dias, quanto para as acima deste período. Da Figura 2, observa-se o aumento dos acidentes com óbitos e com incapacidade permanente, desde 2006 até 2013 comunicados à previdência social.

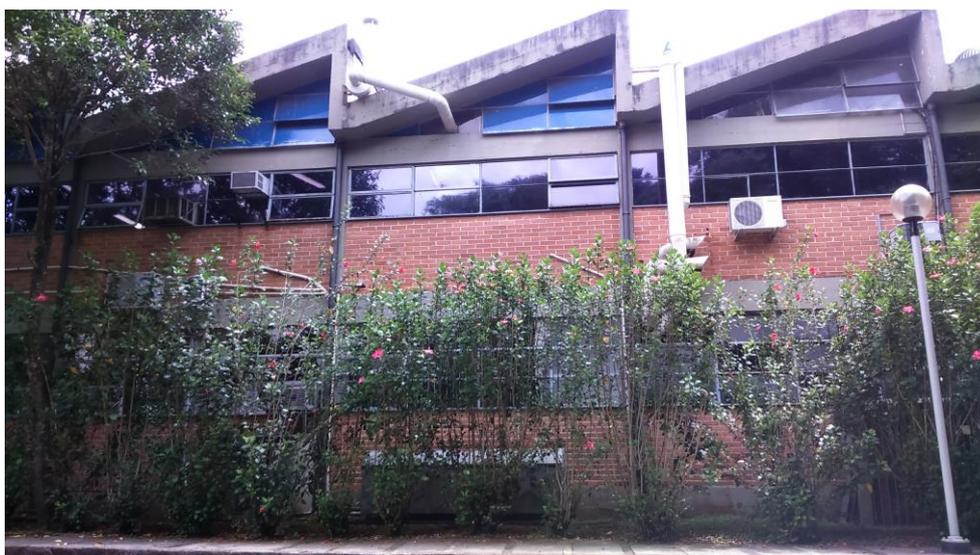
Figura 4 - Vista externa do prédio do laboratório
FONTE: A autora (2017).

A Figura 4 mostra a parte externa do prédio no qual o laboratório se localiza. Ao redor do prédio há árvores, instalações de ar condicionado e de gases comprimidos utilizados nos equipamentos de todos os laboratórios do prédio.

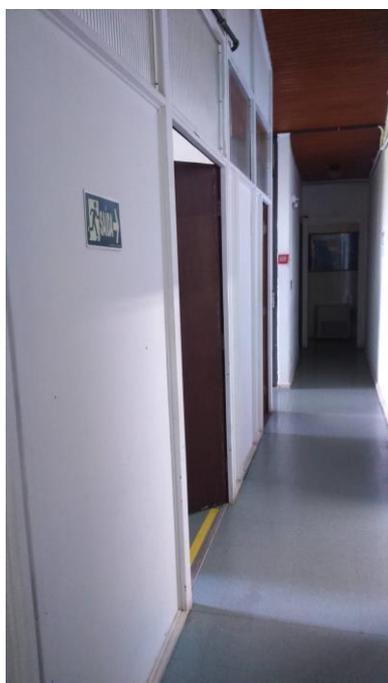
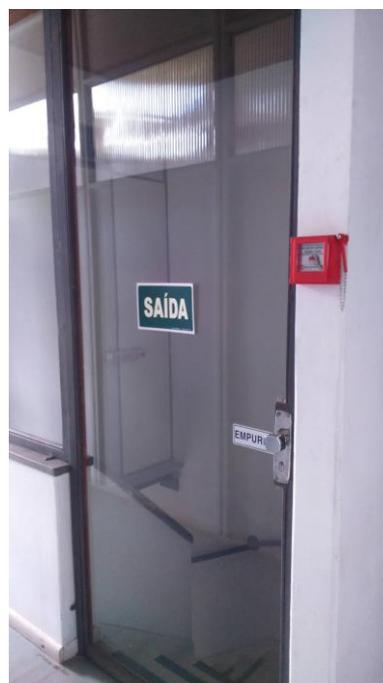
Figura 5 - Sinalizações de emergência e saída de emergência
FONTE: A autora (2017).

Na vistoria realizada identificou-se a presença de sinalização de emergência apenas na área do corredor, não existindo sinalização nos laboratórios internos. Além disso, foi constatada não conformidade verificando alguns pontos da NPT 20 (CSCIP, 2014). Por exemplo, o item 6.1.3 sobre sinalização de salvamento especifica que “a) a sinalização de portas de saída de emergência deve ser localizada imediatamente acima das portas, no máximo a 0,1 m da verga, ou diretamente na folha da porta, centralizada a uma altura de 1,8 m medida do piso acabado à base da sinalização” (NPT20, 2014, p.4). Da Figura 5 (b) verifica-se que a altura da sinalização é de 1,50m.

(a) Corredor com sinalização de emergência.

(b) Saída de emergência para parte interna do edifício.

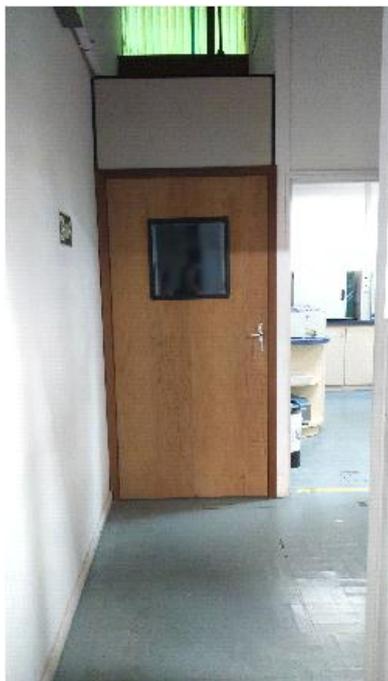
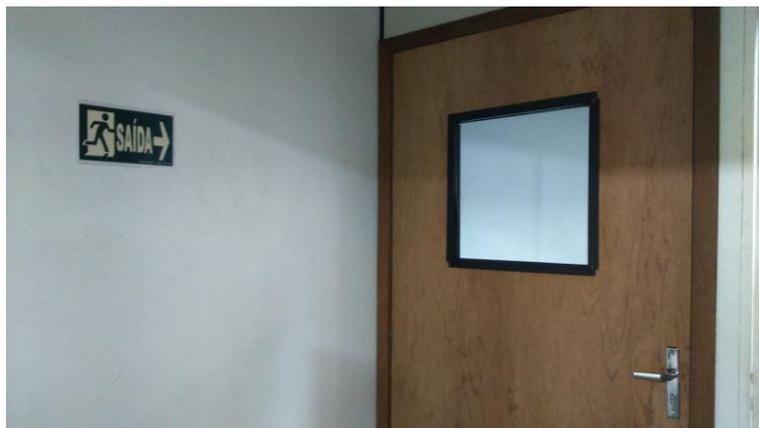
**Figura 6 - Porta de divisão entre os departamentos
FONTE: A autora (2017).**

Neste mesmo corredor, foi verificada sinalização de emergência com sentido incorreto após as mudanças realizadas no laboratório, indicando para a antiga saída de emergência, que atualmente consiste numa porta trancada (Figura 6).

(a) Nova divisão entre os laboratórios.

(b) Sinalização para a antiga saída de segurança.

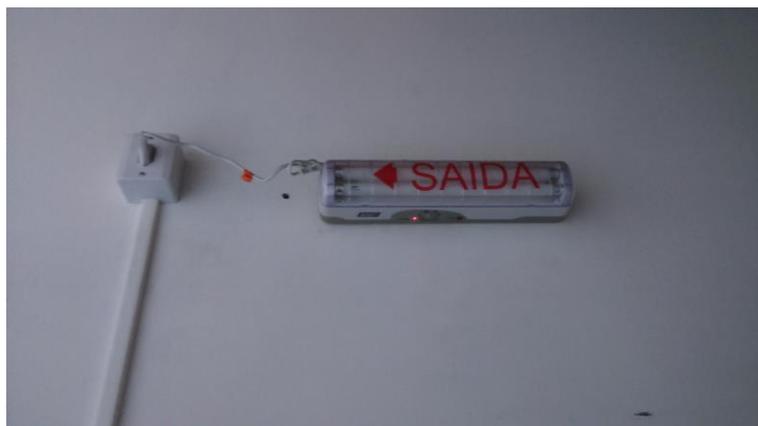
Figura 7 - Iluminação de emergência
FONTE: A autora (2017).

Da Figura 7 foi constatada conformidade com o item 5.5.1.1 “e) ser sinalizados e iluminados (iluminação de emergência de balizamento) com indicação clara do sentido da saída, de acordo com o estabelecido, na NPT 018/14 – Iluminação de Emergência e na NPT 020/14 – Sinalização de Emergência” (NPT11, 2016, p. 6), a qual apontava para a saída de emergência existente mais próxima.

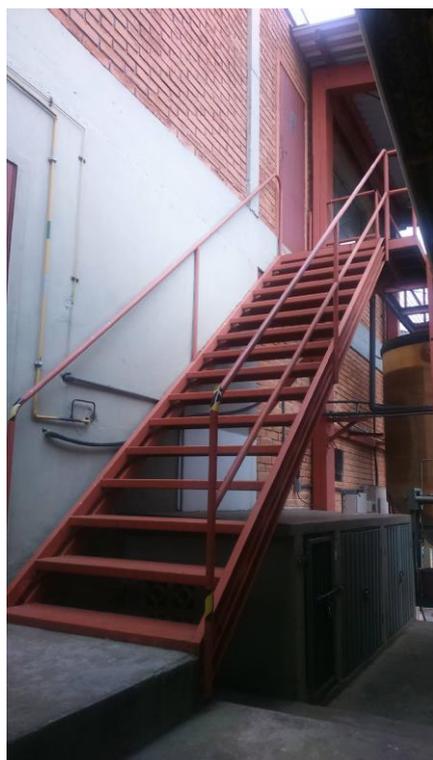
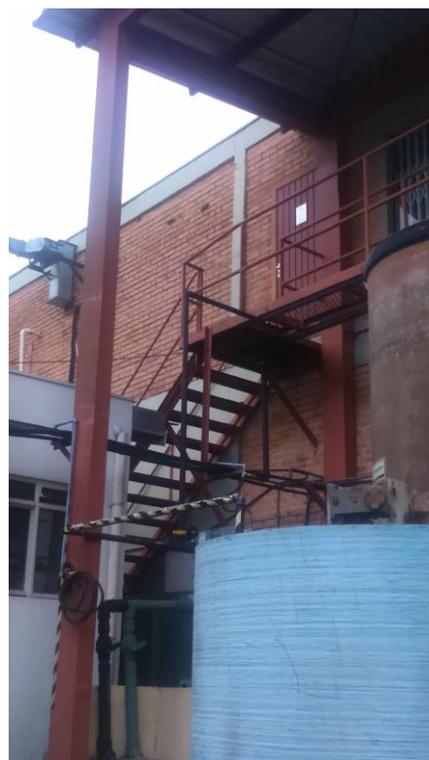
Figura 10 - Escada de emergência recomendada

(a) Escada de emergência do bloco ao lado.

(b) Saída de emergência do bloco ao lado.

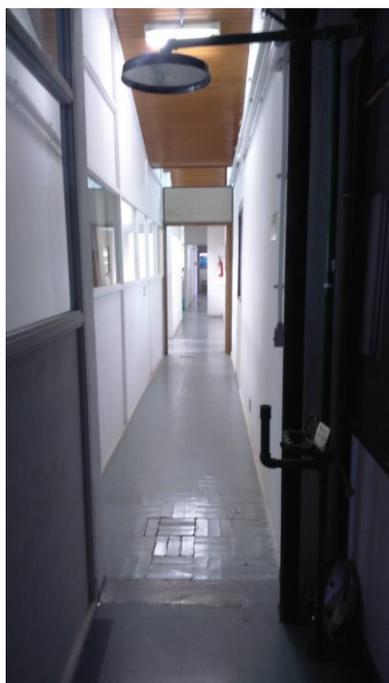
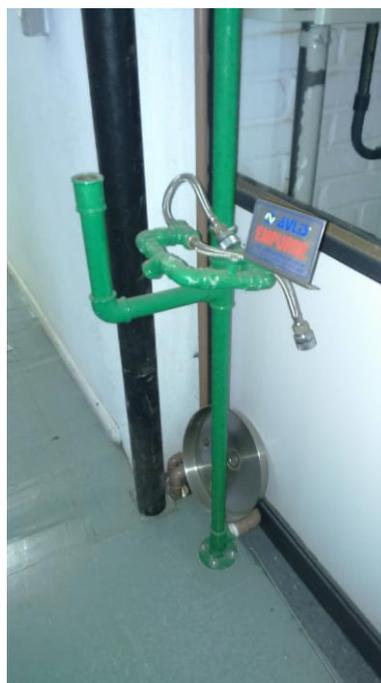
Figura 11 - Chuveiro de emergência isolado
FONTE: A autora (2017).

Com a mudança na disposição das áreas disponíveis ao laboratório, além do isolamento da segunda saída de emergência, um chuveiro de emergência que atendia às salas do corredor ficou inutilizado. Além de seu posicionamento estar na passagem do corredor (Figura 11 (a)), no momento da vistoria estava com o lava-olhos desmontado (Figura 11 (b)), impedindo seu uso também pelos laboratórios vizinhos.

(a) Chuveiro de segurança que atendia laboratórios do corredor.

(b) Chuveiro de segurança com lava-olhos desmontado.

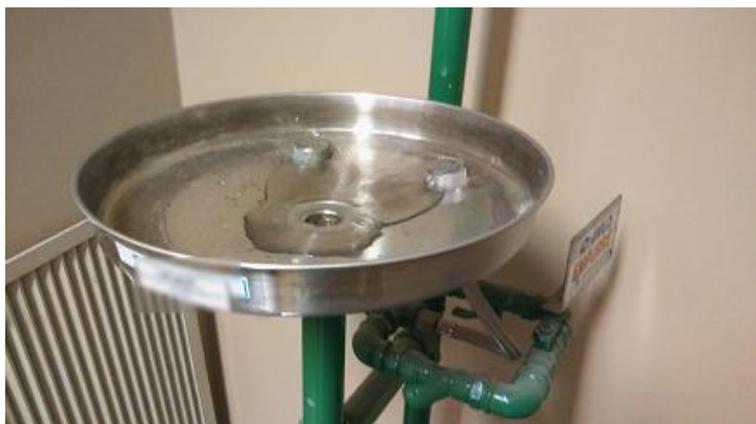
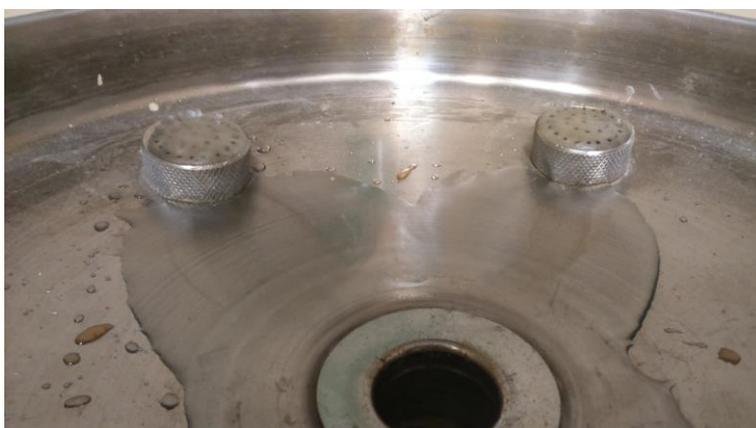
**Figura 12 - Chuveiro de emergência que atende a todos os laboratórios
FONTE: A autora (2017).**

Ainda, foi realizado teste do chuveiro de emergência disponível para o uso no ponto D. Na Figura 12 (a) e (b) verificasse o jato com o acionamento máximo do lava-olhos. Percebe-se que o fluxo de água não possui pressão para atender uma emergência, quando a altura do jato deveria ser capaz de manter as pálpebras em contato com a água enquanto estas estiverem abertas pelas mãos do usuário (ABNT, 2014), não atendendo o item 5.1.8 da norma, sendo necessária manutenção corretiva para a adequação.

(a) Lava-olhos acionado no máximo de vazão.

(b) Lava-olhos acionado no máximo de vazão.

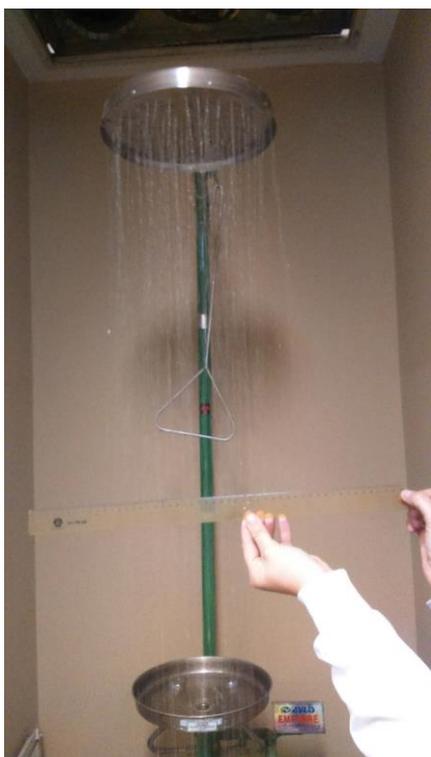
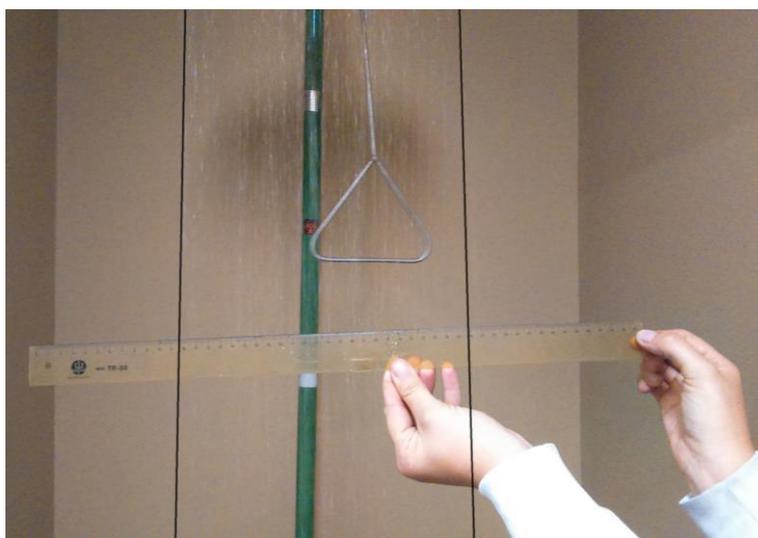
**Figura 13 - Teste do cone de fluido de lavagem
FONTE: A autora (2017).**

Quanto ao funcionamento do chuveiro de emergência, no item 4.4.1 da NBR 16291 (ABNT, 2014) estabelece-se que com acionamento máximo o cone disperso pelo chuveiro do fluido de lavagem tenha 50 cm de largura a 1,5 m do solo. Neste

chuveiro, o cone formou aproximadamente 25 cm, estando não conforme segundo norma (Figura 13), sendo necessária a manutenção corretiva. Possivelmente este problema foi agravado por falha de construção do chuveiro. Na Figura 14 mostra a medição do raio do chuveiro, o qual possui 30 cm de diâmetro e o especificado pela NBR 16291 (ABNT, 2014) é de 40 cm.

(a) Chuveiro de emergência acionado na vazão máxima.

(b) Cone de 25 cm.

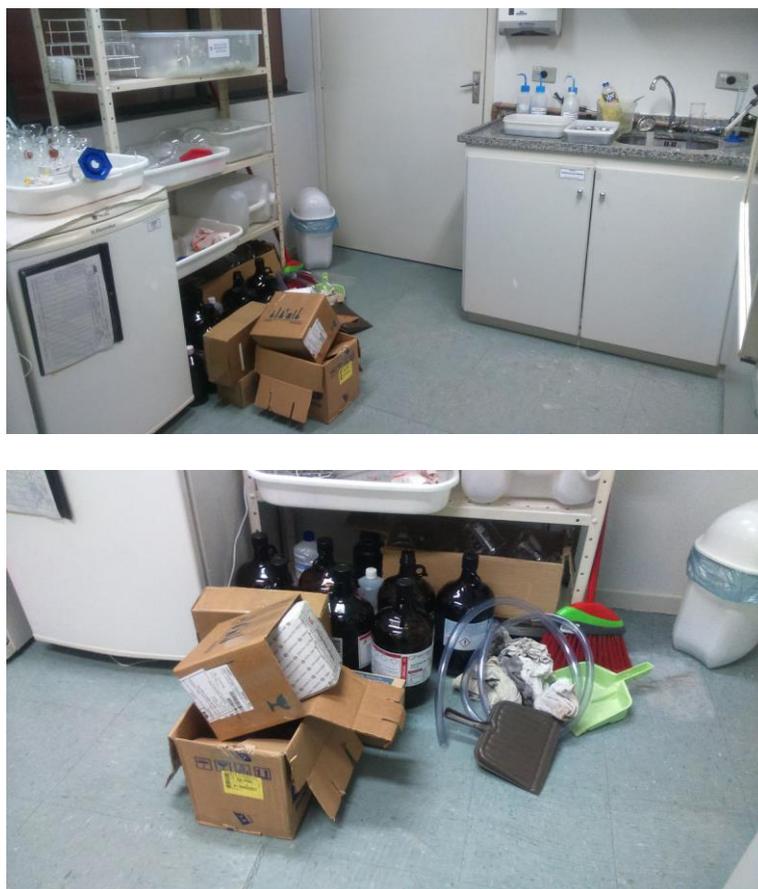
**Figura 16 - Materiais para descarte no caminho
FONTE: A autora (2017).**

Durante a vistoria foram observados também como se encontrava a organização do laboratório. A organização no ambiente de trabalho se faz importante, pois assim o colaborador pode realizar sua tarefa mais rapidamente e de modo mais seguro. Como exemplo, na Figura 16, foram observados materiais a serem encaminhados para descarte dificultando a passagem no laboratório.

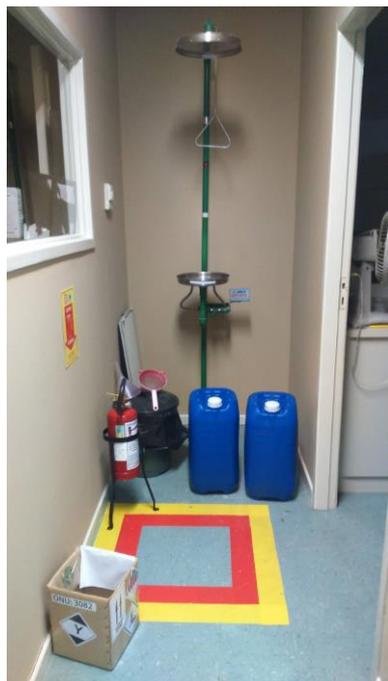
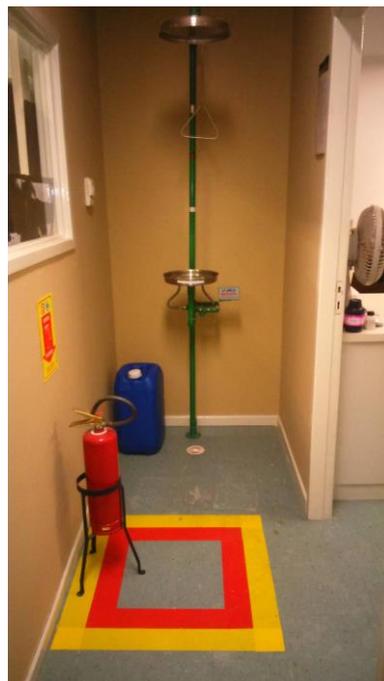
Figura 17 - Chuveiro de emergência obstruído
FONTE: A autora (2017).

Em outro ponto do laboratório, na Figura 17 (a), o chuveiro de emergência estava com acesso obstruído, pois neste local costumava ser realizado o descarte de solventes orgânicos utilizados para as análises. Na necessidade, a utilização do chuveiro de emergência seria dificultada pela presença das bombonas na frente do chuveiro. Após orientação, foram removidas as bombonas e o cesto de resíduos, deixando o ambiente desimpedido para o uso do chuveiro e lava-olhos (Figura 17).

(a) Chuveiro com obstáculos para o uso.

(b) Chuveiro de emergência sem obstrução da passagem.

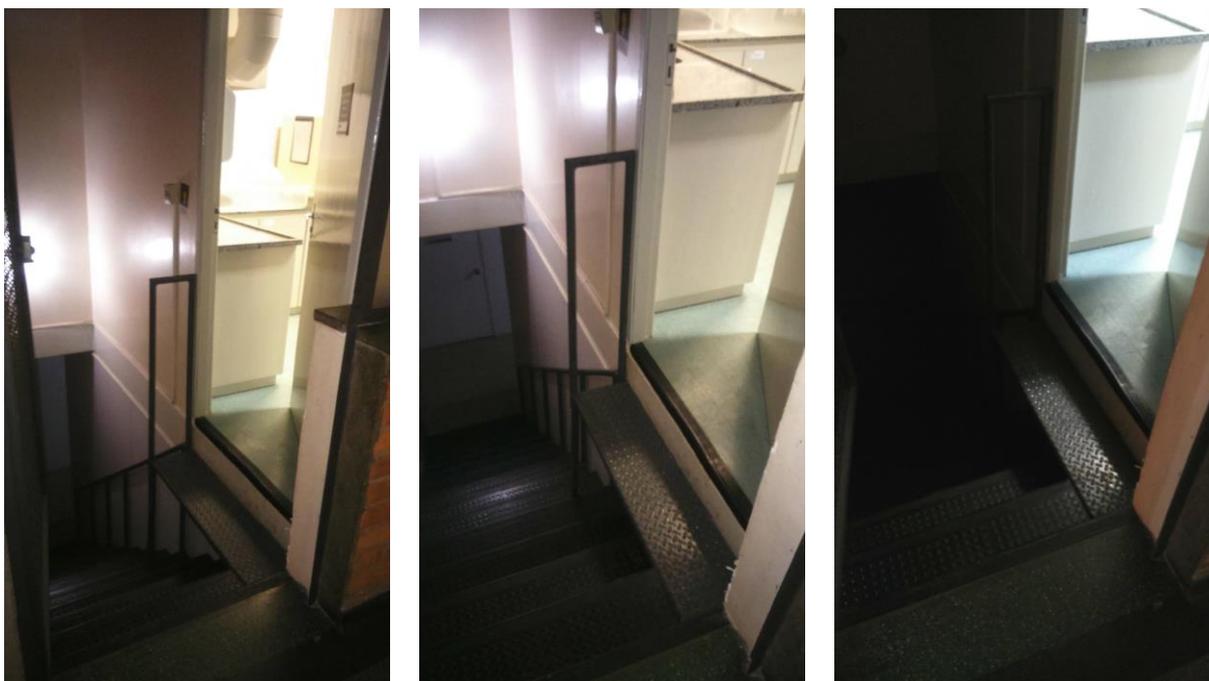
Outra oportunidade de melhoria identificada no laboratório é a adequação da porta que é utilizada como entrada após a modificação do layout. A porta foi criada nos fundos, facilitando o acesso direto, evitando passar por outras salas que não pertencem mais ao laboratório prestador de serviço (Figura 18).

(a) Entrada com escada

(b) Plataforma na entrada

Visando a segurança dos trabalhadores e melhor acesso ao laboratório, faz-se necessária a remoção da porta em frente à escada, conforme Figura 19. A melhor adequação seria colocar uma porta que dá acesso ao corredor principal (Figura 19), deixando o acesso mais seguro tanto para a entrada e saída de pessoas quanto de equipamentos.

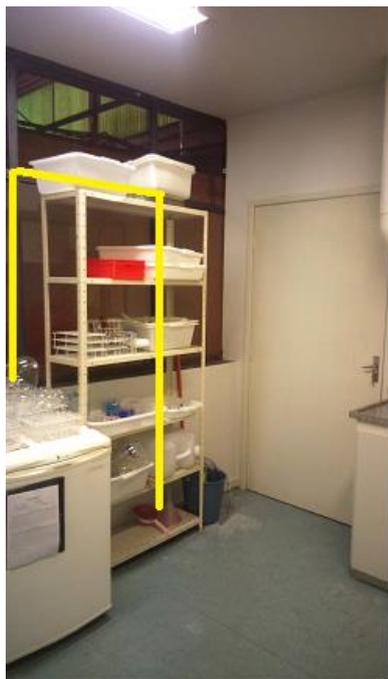
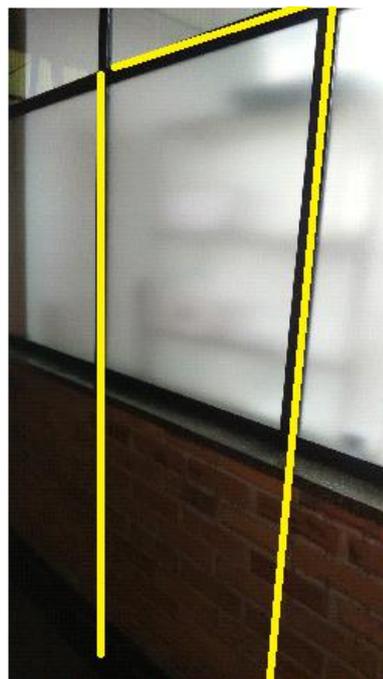
Figura 19 - Adequação da entrada próximo à escada
FONTE: A autora, 2017.

(a) Adequação na parte interna do laboratório.

(b) Adequação na parte externa do laboratório.
