UNIVERSIDADE TECNOLÓGICA FEDERAL DO PARANÁ
DEPARTAMENTO ACADÊMICO DE CONSTRUÇÃO CIVIL
ESPECIALIZAÇÃO EM ENGENHARIA DE SEGURANÇA DO TRABALHO

**IMPORTÂNCIA DO TESTE DIELÉTRICO EM EQUIPAMENTOS DE
SEGURANÇA**

MONOGRAFIA DE ESPECIALIZAÇÃO

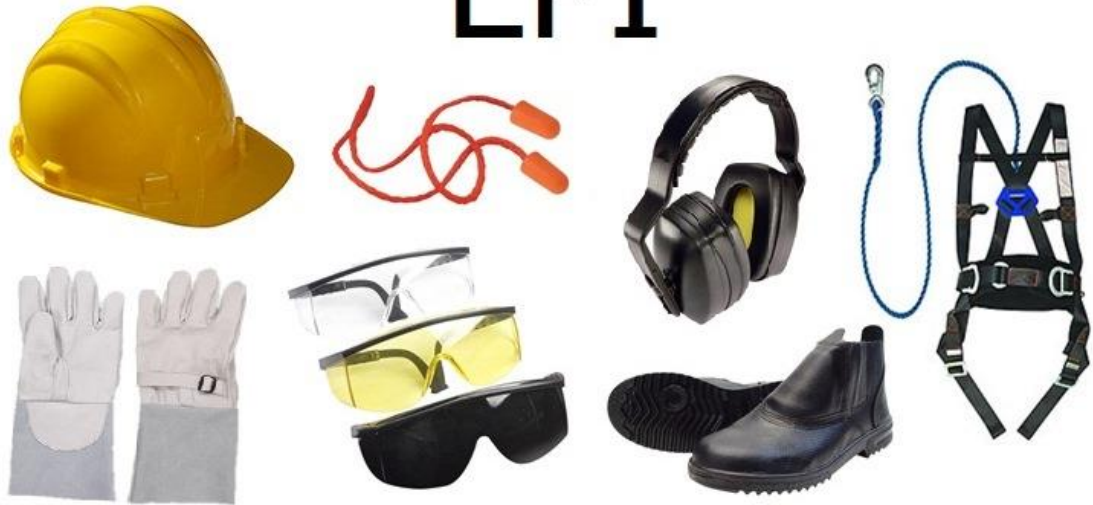
FIGURA 6 – EPI'S UTILIZADOS PELOS TRABALHADORES

Os equipamentos de proteção individual (EPI's), capazes de conferir ao trabalhador maior segurança ao desempenhar suas atividades profissionais. Entre estes equipamentos, ganham destaque: luva de borracha, luva de raspa, máscaras, protetor auricular, sapato de segurança, óculos, capacetes e cinto de segurança, conforme ilustra a figura 6. Os EPI's não podem ser compartilhados (BELTRAMI & STUMM, 2013).

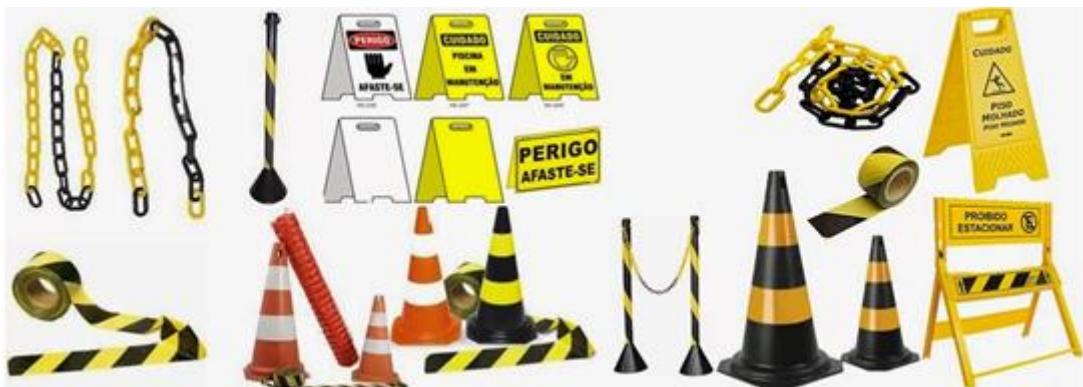
FIGURA 7 – EXEMPLOS DE EPC'S

Já os equipamentos de proteção coletiva (EPC's), são dispositivos destinados à preservação da integridade física dos trabalhadores e terceiros. Sua amplitude de cobertura não está destinada a um operário em especial, mas no grupo e no ambiente de trabalho como um todo. Normalmente, agem sinalizando e/ou isolando o local de atuação dos trabalhadores, como é o caso dos: cones, fitas de advertência, conjunto de aterramento, detectores de tensão e lençóis isolantes. Diferente dos EPI's, os EPC's são de uso coletivo da equipe, ou seja, qualquer operário pode ter acesso a esses equipamentos. Exemplos destes dispositivos encontram-se representados na figura 7 (BELTRAMI & STUMM, 2013).

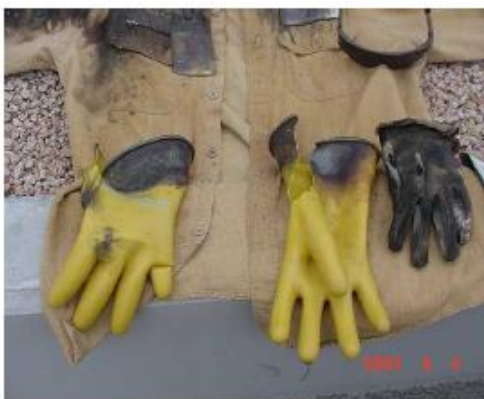
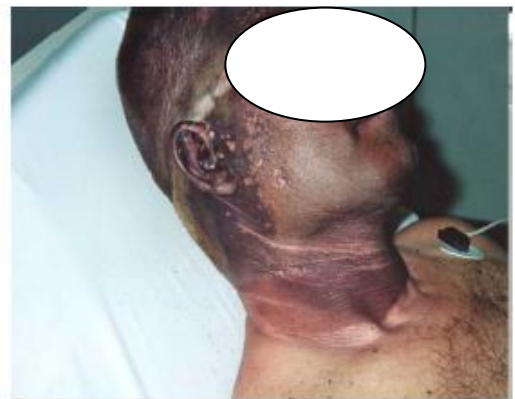
FIGURA 8 – ARCO ELÉTRICO PROVOCADO POR UM CURTO CIRCUITO

A figura 8 representa, respectivamente EPI's danificados após choque elétrico e um trabalhador em processo de recuperação de queimaduras após ter sido exposto a um arco elétrico.

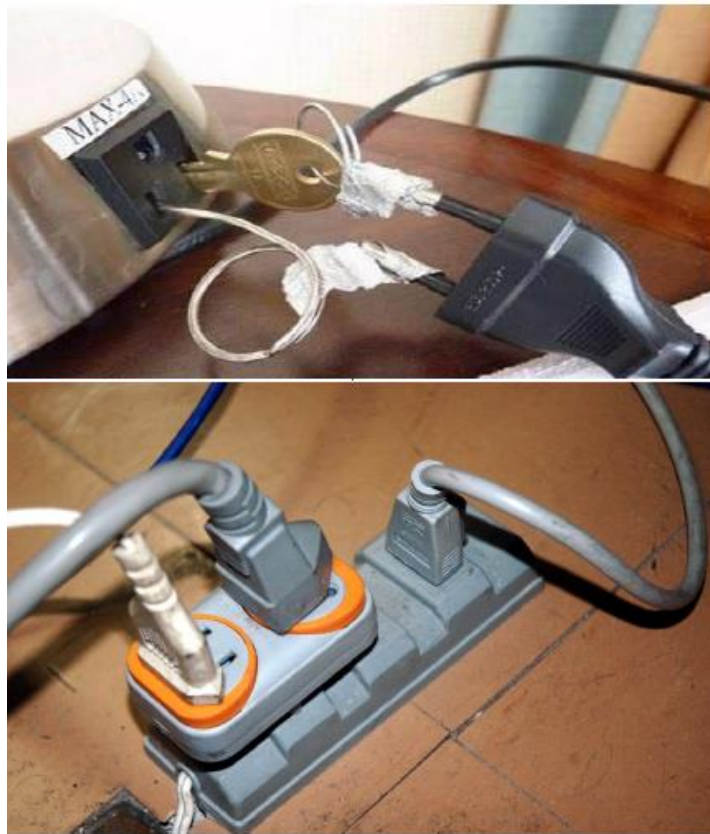
FIGURA 10 – SITUAÇÕES PERIGOSAS
FONTE: (FREITAS, 2016)

Como já mencionado anteriormente, embora grande parte dos acidentes acontecem pela falta de experiência e pela ausência de equipamentos de segurança do operador, muitos acidentes são causados por negligência ao improvisar soluções inseguras que podem sobrecarregar a rede elétrica, causando, além de danos físicos ao trabalhador, danos materiais como incêndios e avarias à aparelhos e instalações (BORTOLUZZI, 2009). Tais situações estão ilustradas nas figuras 10 e 11.

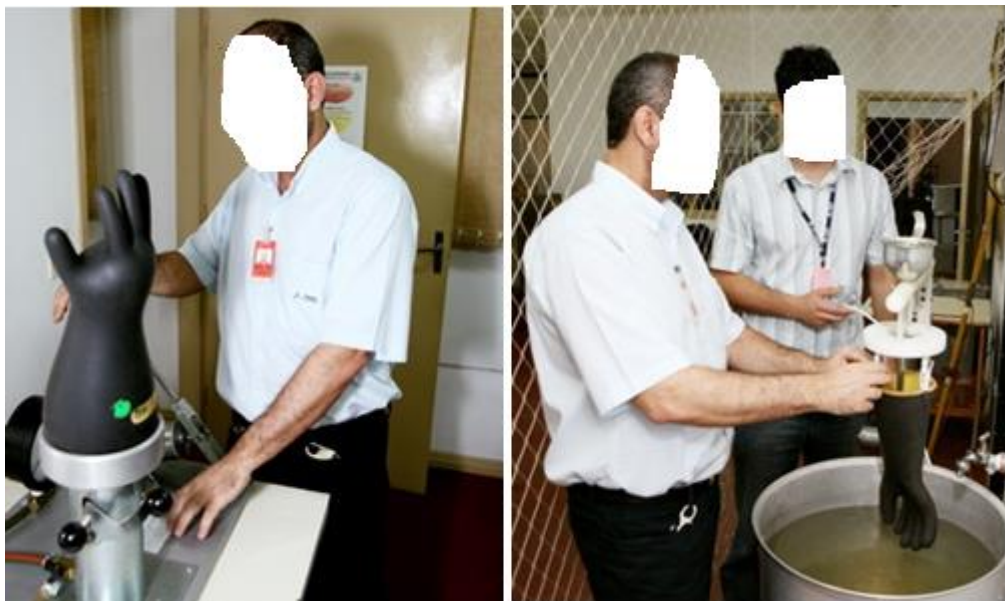
A figura 12 demonstra etapas de um processo do teste feito com luvas de borracha para BT e AT. Inicialmente, elas foram insufladas para verificação da existência de orifícios, bem como sua resistência, após esta fase, foram submergidas em um reservatório com água para a inserção de hastes energizadas, simulando, desta forma, uma situação de risco ao trabalhador, com condução de eletricidade.

FIGURA 12 – TESTE EM LUVAS DE BORRACHA

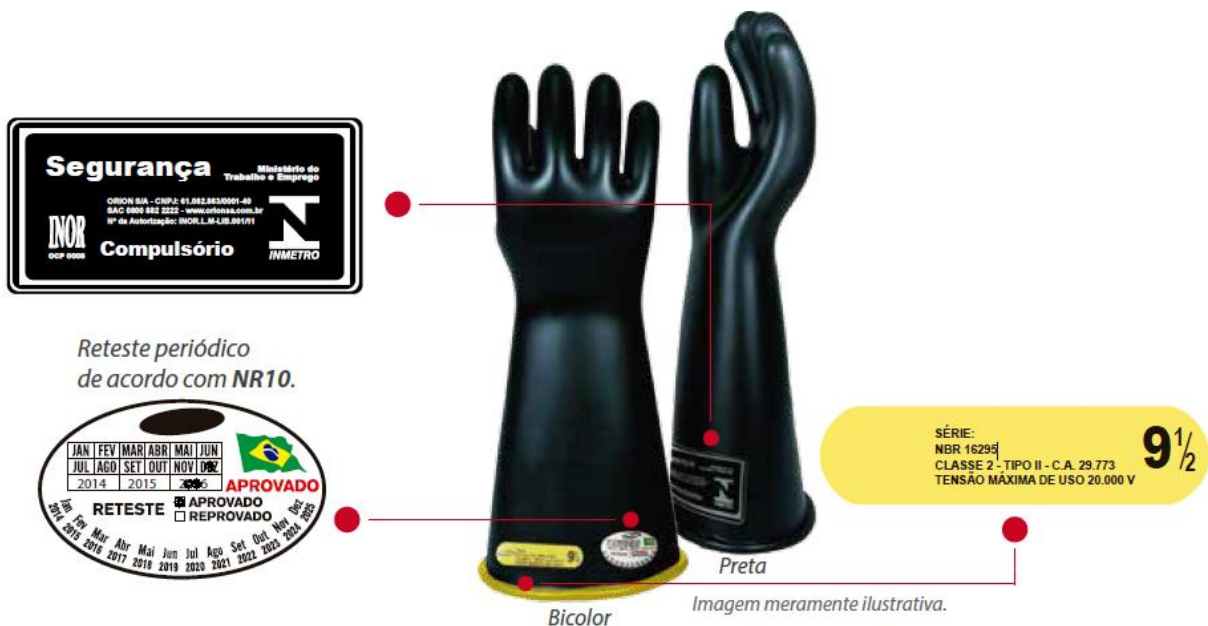
A figura 13 indica algumas dessas marcações exigidas nas luvas.

FIGURA 13 – MARCAÇÕES NA LUVA DE BORRACHA

- Cores de contraste intenso, como preto x amarelo, preto x vermelho; **exceto a luva de borracha classe 0 que pode ser em cor única: preto, vermelho** (COPEL, 2016).
- Marcações para identificar:
 - a) marca ou nome do fabricante;
 - b) tipo;
 - c) classe;
 - d) tamanho;
 - e) tensão de trabalho;
 - f) número de série;
 - g) data de fabricação (mês e ano) (é vedado o uso de código);
 - h) número do certificado de aprovação (CA), que deve estar devidamente aprovado junto ao Ministério do Trabalho (COPEL, 2016).

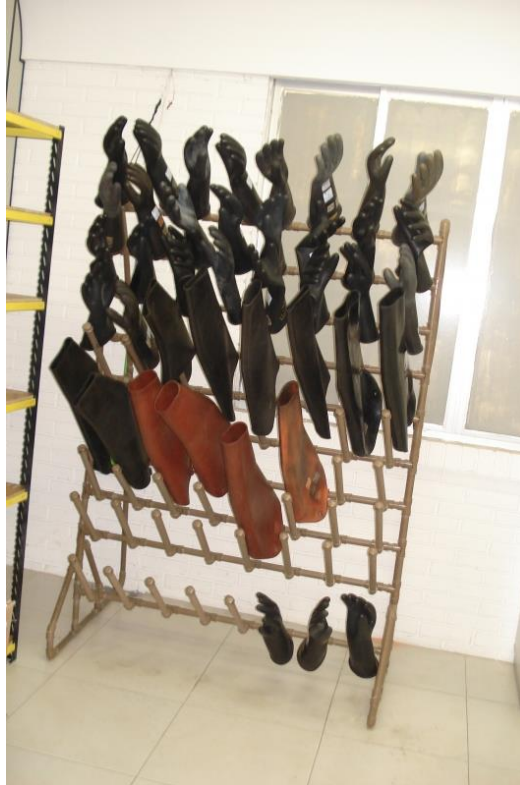
A figura 14 demonstra uma das etapas da certificação dos EPI's. Após terem sido testadas, algumas luvas e lençóis isolantes necessitam passar pela fase de inserção de selos.

FIGURA 14 – LUVAS E LENÇÓIS ISOLANTES
FONTE: (SINELTEPAR, 2016)

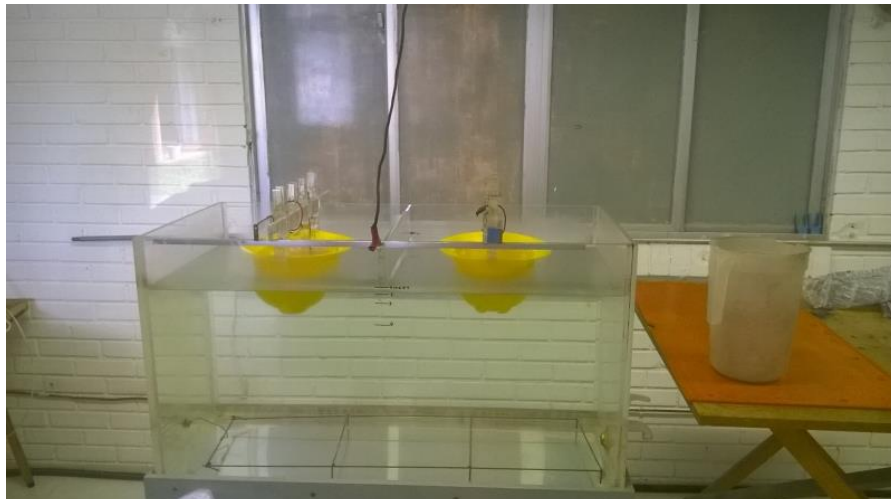
A figura 15 demonstra o processo de testes em capacetes. Este procedimento ocorre de forma muito semelhante ao teste executado com as luvas. A norma que regulamenta esse método de verificação está prevista na norma NBR 8221:2015.

FIGURA 15 – TESTE EM CAPACETE
FONTE: (SINELTEPAR, 2016)

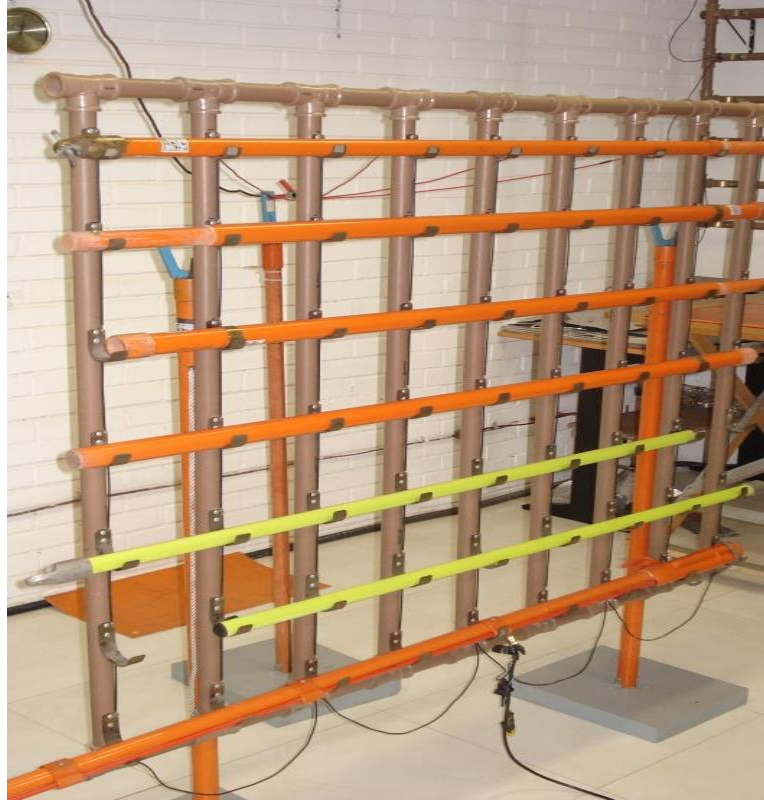
Já sobre a execução do teste em vara de manobra, os mesmos devem estar em conformidade com as exigências das normas NBR 11854:1992 e ASTM F 711. As varas de manobra devem ser expostas a uma tensão conforme especificada pelo fabricante. A figura 16 mostra um detalhe deste processo de execução do teste dielétrico.

FIGURA 16 – TESTE EM VARA DE MANOBRA

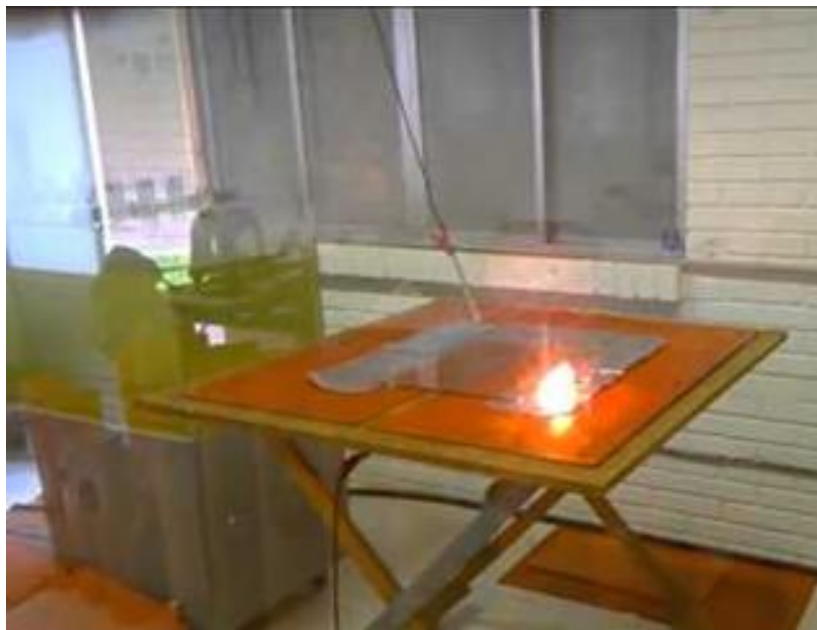
Para os testes realizados com os lençóis isolantes, o procedimento requer uma placa de aço onde se aplica uma tensão, conforme previsto na norma ASTM D 1048, a figura 17 demonstra esse procedimento.

FIGURA 17 – TESTE EM LENÇOL ISOLANTE

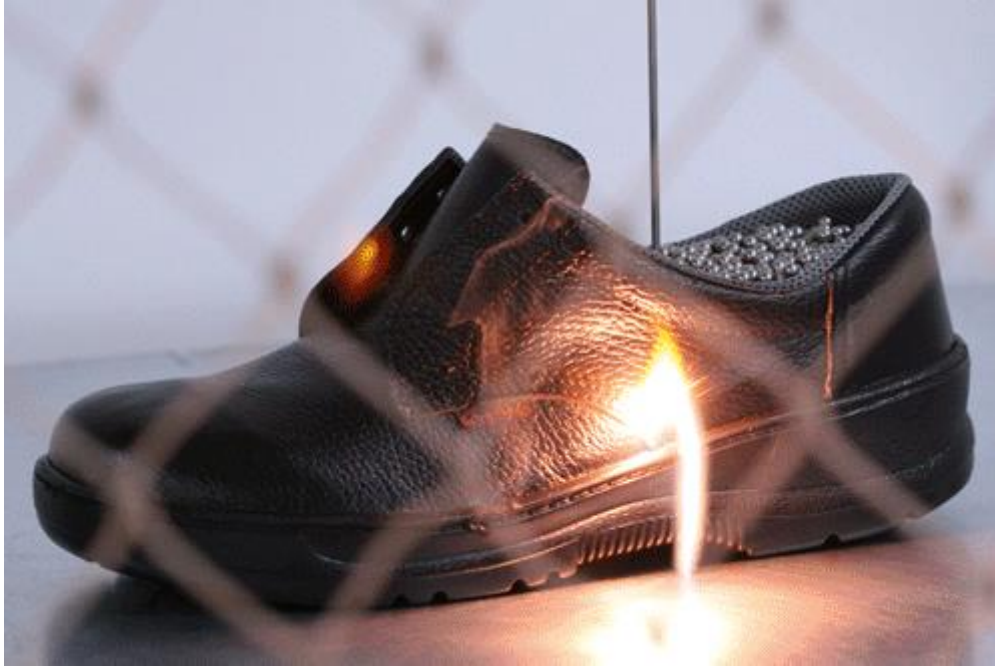
Sobre os testes realizados com os calçados de segurança, seu procedimento envolve a aplicação de um bloco de aço ou várias esferas do mesmo material em seu interior. A seguir, aplica-se uma tensão conforme previsto na norma NBR 12576:1992. A figura 19 demonstra o momento de descarga elétrica em um calçado contendo esferas de aço. Neste caso, o equipamento de segurança foi reprovado, pois entrou em combustão após a realização do teste.

FIGURA 19 – TESTE EM CALÇADO DE SEGURANÇA
FONTE: (ITAIPU, 2016)

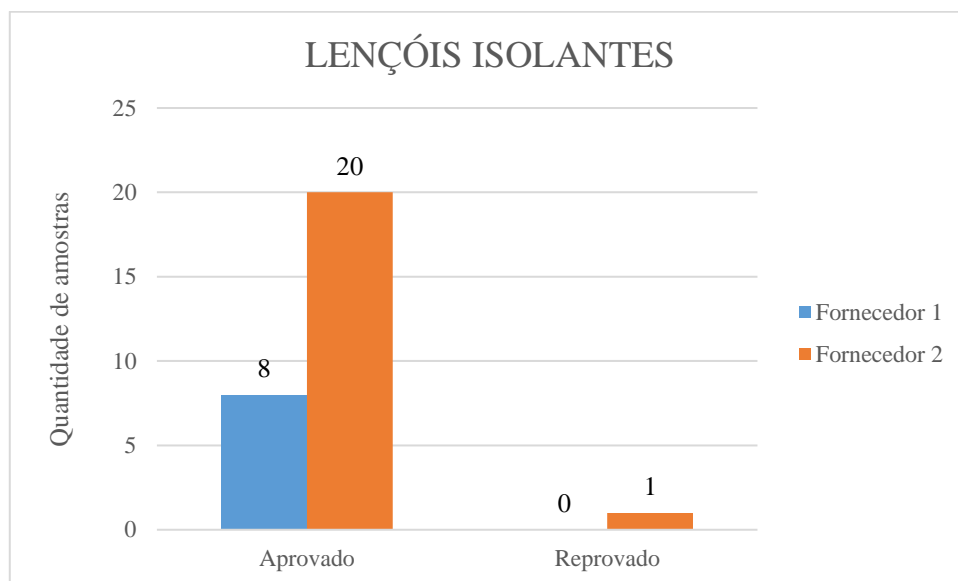
Os gráficos 1 e 2, demonstram os resultados obtidos no laboratório 1 e 2, respectivamente, feitos com os lençóis isolantes. No primeiro ensaio, como mostra o gráfico 1, 29 lençóis foram testados e 1 apresentou falha técnica, tendo sido reprovado por não suportar a tensão aplicada.

GRÁFICO 1 – LENÇÓIS ISOLANTES LABORATÓRIO 1

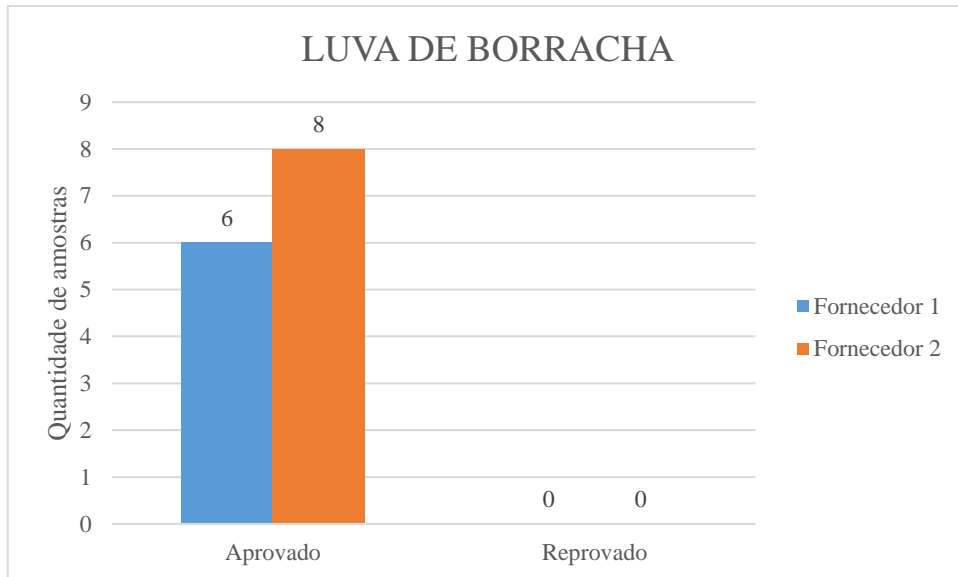
No segundo ensaio, 14 amostras foram testadas, como ilustra o gráfico 4, não houve nenhuma reprovação.

GRÁFICO 4 – LUVA DE BORRACHA LABORATÓRIO 2
