**SEGURANÇA NO TRABALHO EM OPERAÇÕES DE
DESENERGIZAÇÃO E ENERGIZAÇÃO DE SUBESTAÇÕES DE
ENERGIA EM 13,8 kV.**

MONOGRAFIA DE ESPECIALIZAÇÃO

**SEGURANÇA NO TRABALHO EM OPERAÇÕES DE
DESENERGIZAÇÃO E ENERGIZAÇÃO DE SUBESTAÇÕES DE
ENERGIA EM 13,8 kV**

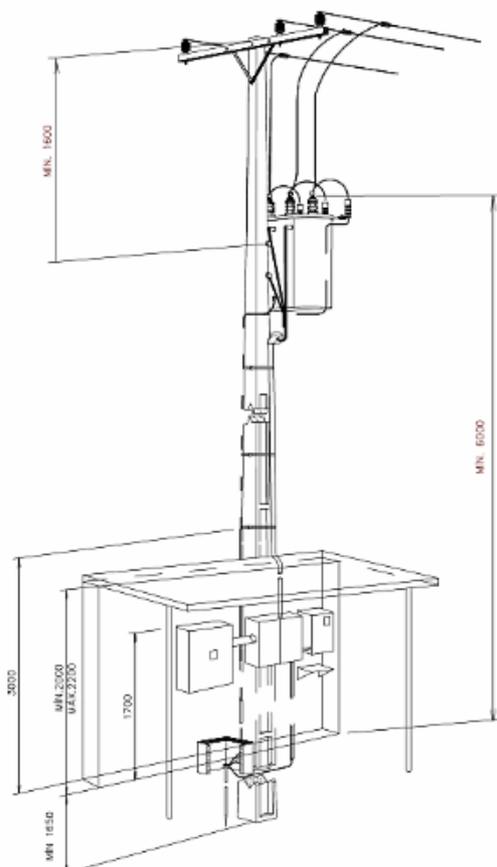
- Posto de Transformação: Subestação contendo equipamentos instalados em poste e mureta destinados a medição, proteção e transformação de energia elétrica. A figura 1 apresenta um posto de transformação.

Figura 1 – Posto de Transformação.
Fonte: COPEL (2013, p.94).

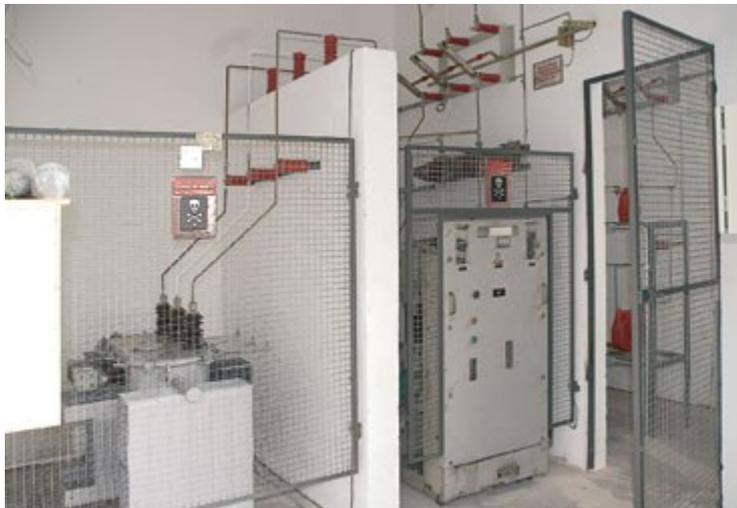
- Cabina de Alvenaria: Cabina confeccionada em alvenaria ou concreto contendo equipamentos instalados em local abrigado destinados a medição, proteção e/ou transformação de energia elétrica. A figura 2 apresenta uma cabine em alvenaria;

Figura 2 – Cabine de Alvenaria.
Fonte: Soluções Industriais (2018).

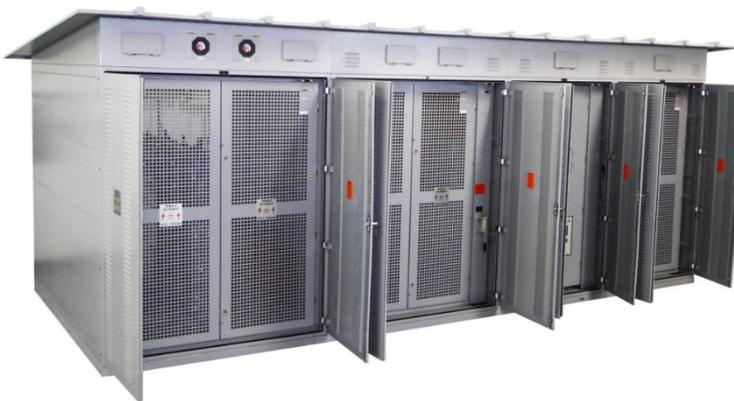
- Cabina Pré-fabricada Metálica: Cabina confeccionada em chapas metálicas (aço-carbono ou alumínio) contendo equipamentos instalados em local abrigado destinados a medição, proteção e/ou transformação de energia elétrica. A figura 3 apresenta uma cabine pré-fabricada metálica;

Figura 3 – Cabine Pré-Fabricada Metálica.
Fonte: Engelco (2018).

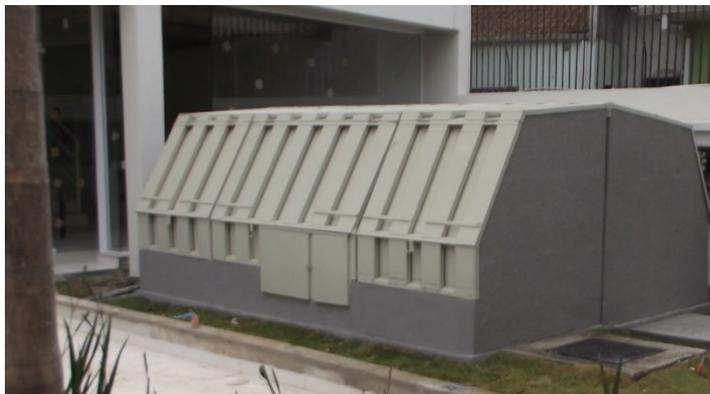
e/ou transformação de energia elétrica. A figura 4 apresenta uma cabine pré-fabricada mista do tipo semienterrada;

Figura 4 – Cabine Pré-Fabricada Mista (Semienterrada).
Fonte: Mecanotécnica (2018).

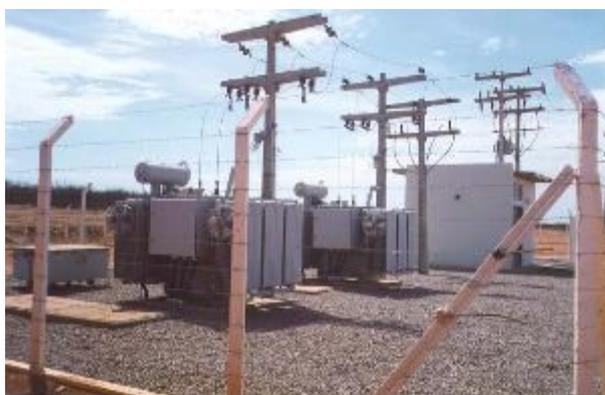
- Subestação ao Tempo: Subestação contendo equipamentos instalados ao tempo, destinados a medição, proteção e/ou transformação de energia elétrica. A figura 5 apresenta uma subestação ao tempo;

Figura 5 – Subestação ao Tempo.
Fonte: Duailibe (1999).

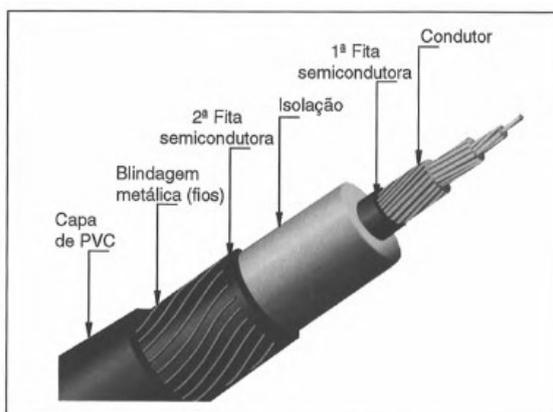
A figura 6 apresenta os componentes de um condutor elétrico unipolar de classe até 35 kV.

Figura 6 – Componentes de um condutor elétrico (cabo).
Fonte: Mamede Filho (2005, p.83).

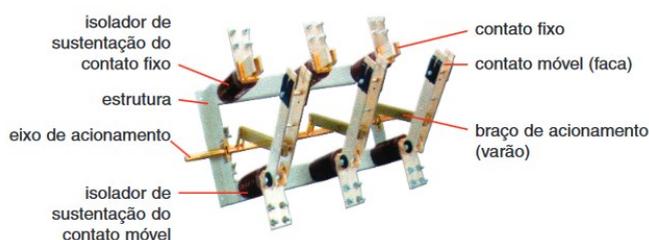
As figuras 7 e 8 apresentam os componentes das chaves seccionadoras sem carga e sob carga, respectivamente.

Figura 7 – Componentes da chave seccionadora (abertura sem carga).
Fonte: ABRAMAN (2006, p.96).

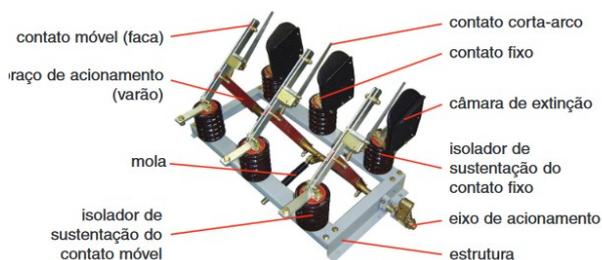
Figura 8 – Componentes da chave seccionadora (abertura sob carga).
Fonte: ABRAMAN (2006, p.97).

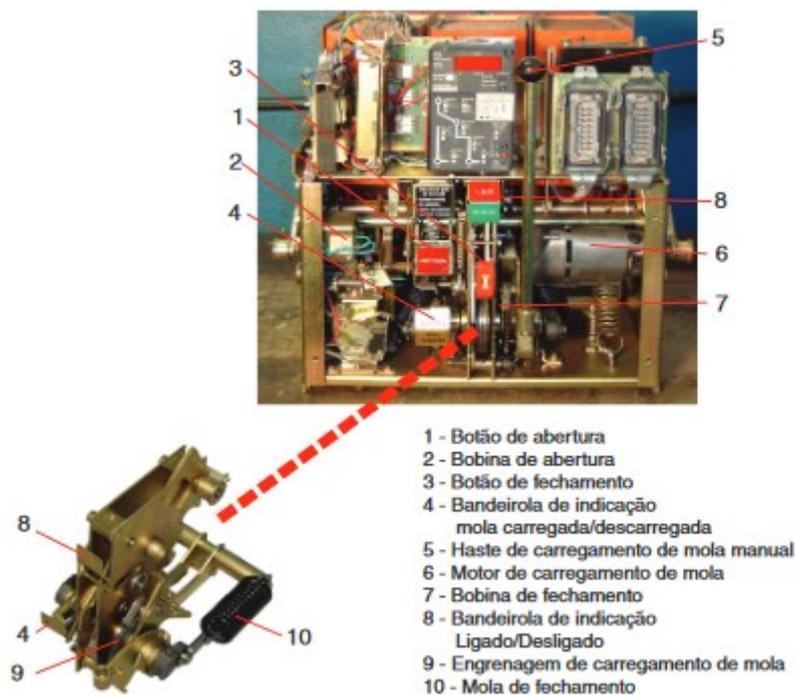
Nos disjuntores acionados por molas, ABRAMAN (2006) esclarece que a energia necessária para o fechamento dos contatos é acumulada em uma mola, onde esta pode ser carregada manualmente ou por meio de um mecanismo motorizado. Quando ocorre o disparo do mecanismo de fechamento, a mola é destravada e os contatos do disjuntor são acionados, neste instante ocorre o fechamento. Simultaneamente ocorre o carregamento da mola de abertura. A figura 10 apresenta os componentes internos de um disjuntor de média tensão.

Figura 10 – Componentes Internos (Disjuntor de Alta Tensão)
Fonte: ABRAMAN (2006).

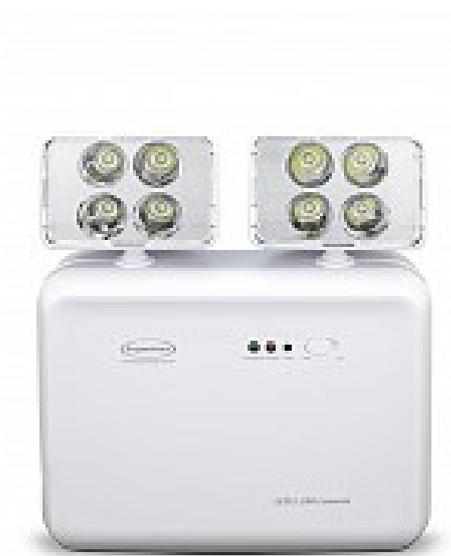
Segundo a NTC 903100 (COPEL, 2013) as subestações de energia atendidas em tensão primária de distribuição devem possuir iluminação de emergência com autonomia mínima de duas horas de modo a possibilitar os serviços de manutenção e atendimento, sendo essencial este tipo de iluminação nos compartimentos de medição e proteção.

A figura 11 apresenta uma luminária de emergência com lâmpadas LED.

Figura 11 – Luminária de emergência com lâmpada de LED.
Fonte: Segurimax (2018).

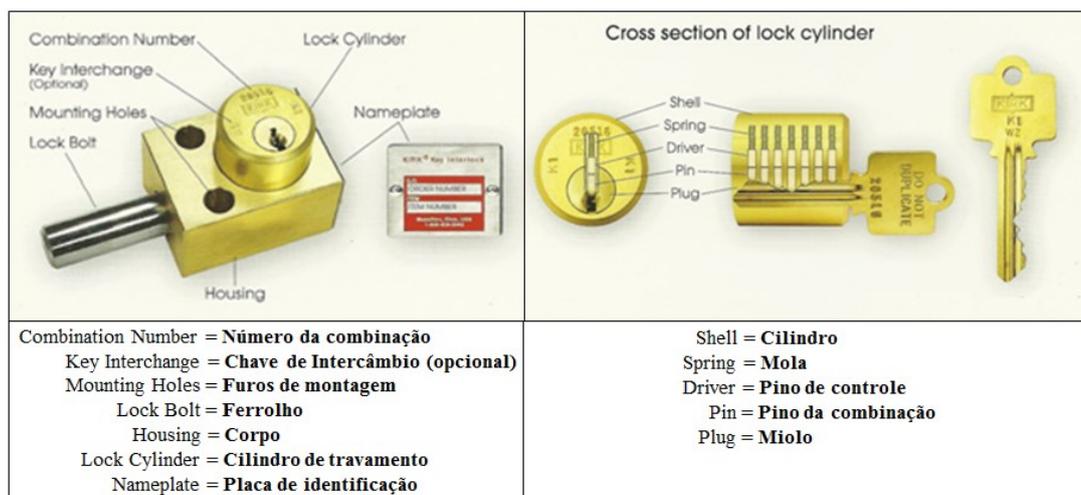
tipo de dispositivo, que consiste em um cilindro da fechadura, que opera um ferrolho deslizando através de um came. Souza (2016) salienta que nos módulos de bloqueio, quando as chaves ficam retidas nos tambores das fechaduras com os cilindros recolhidos, estes são denominados tipo “E”, para os módulos onde a chave fica retida com os cilindros estendidos, os mesmos são denominados tipo “W”. A figura 12 apresenta os dispositivos de bloqueio por chave.

Figura 12 – Bloqueio mecânico por chave.
Fonte: Souza (2016).

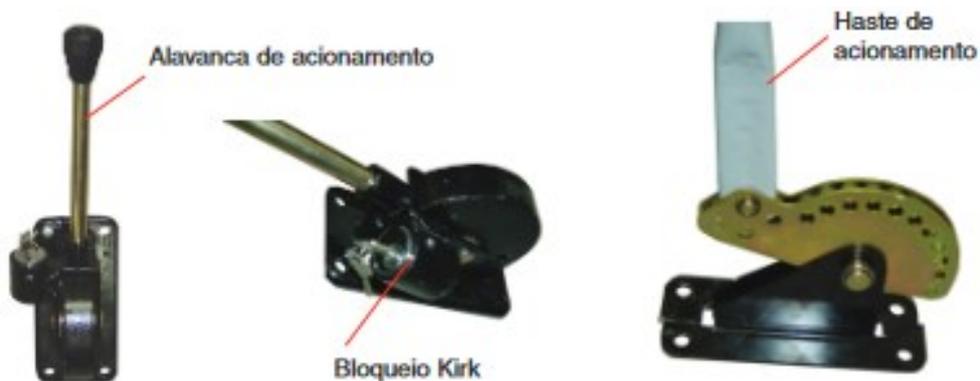
A figura 13 apresenta o bloqueio mecânico instalado no mecanismo de acionamento de uma chave seccionadora.

Figura 13 – Bloqueio mecânico (chave seccionadora).
Fonte: ABRAMAN (2006, p.98).

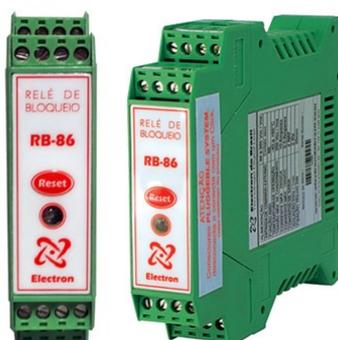
O bloqueio elétrico é utilizado em instalações elétricas para bloquear via sinal elétrico o fechamento de um equipamento de manobra (disjuntor), onde geralmente é utilizado um relé de bloqueio. Conforme Electron (2011), o relé de bloqueio tem como finalidade bloquear o funcionamento de um equipamento, a partir de um comando elétrico externo, permanecendo neste estado até que seja realizada a intervenção do operador (rearme manual) por meio de um botão ou manopla existente na região frontal do relé.

A figura 14 apresenta um relé de bloqueio.

Figura 14 – Relé de bloqueio
Fonte: Eléctron (2011).

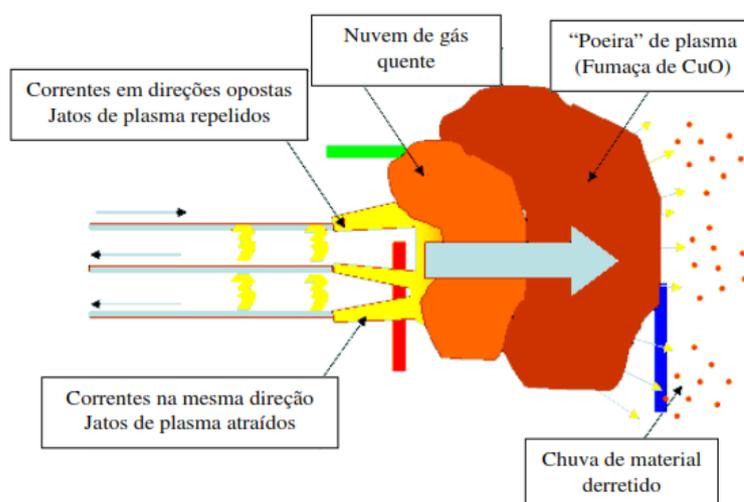
A figura 15 apresenta a natureza direcional de um arco elétrico.

Figura 15 – Arco elétrico
Fonte: Queiroz (2011, p.17).

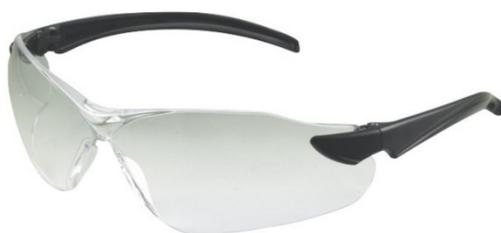
Para o Ministério do Trabalho e Emprego (2018b) os óculos de segurança são equipamentos para proteção dos olhos dos profissionais contra impactos de partículas volantes e luminosidade intensa. A figura 18 apresenta óculos de segurança.

Figura 18 – Óculos de segurança.
Fonte: Kalipso (2018).

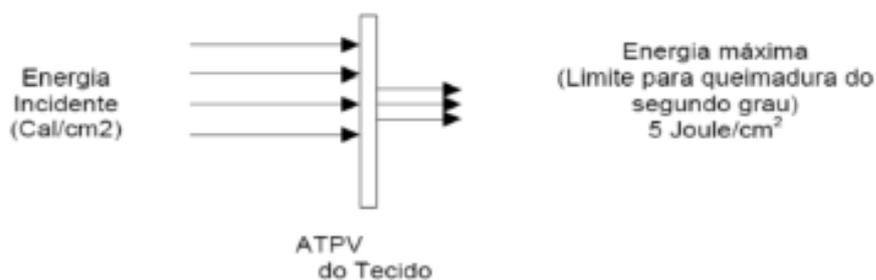
Segundo Tomiyoshi (2004), o indicador para avaliação da proteção das vestimentas contra arcos elétricos é denominado Arc Thermal Performance Value (ATPV). O ATPV pode ser definido como valor máximo de energia que pode incidir em um material têxtil sem permitir que a energia no lado a ser protegido exceda o valor do limiar de queimadura de segundo grau (5 J/cm^2) e não entre em combustão. A figura 19 apresenta a atenuação de energia em uma vestimenta.

Figura 19 – Exemplo de atenuação de energia incidente em uma vestimenta.
Fonte: Tomiyoshi (2004).

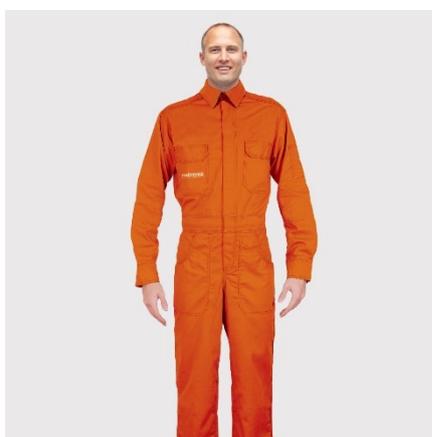
Figura 20 – Vestimenta de proteção contra arco elétrico.
Fonte: Protenge (2018).

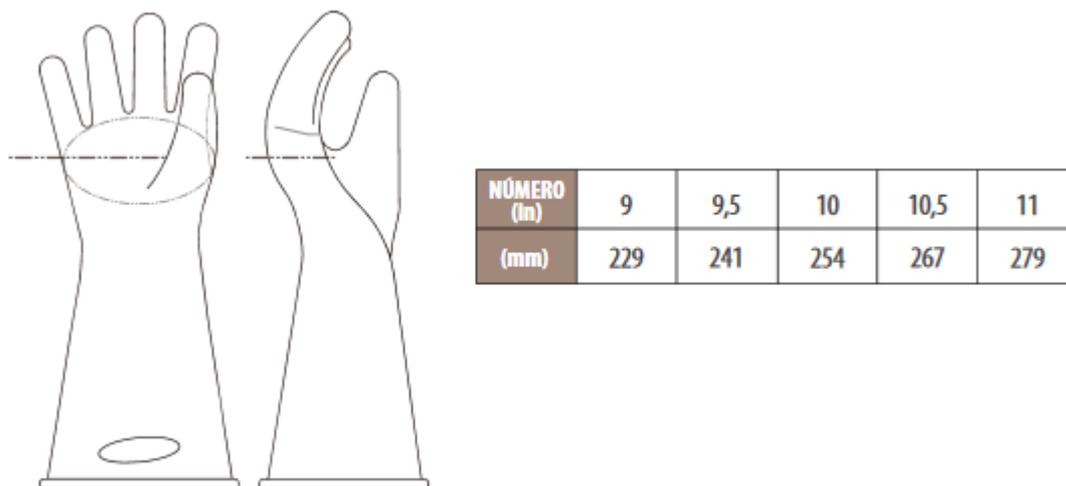
A Orion (2018) orienta que a escolha das luvas deve ser realizada de acordo com o tamanho das mãos do profissional que irá utilizar as mesmas e com a tensão de operação do circuito. As figuras 21 e 22 apresentam os tamanhos e classes das luvas isolantes respectivamente.

Figura 21 – Tamanhos das luvas de borracha isolante.
Fonte: Orion (2018).

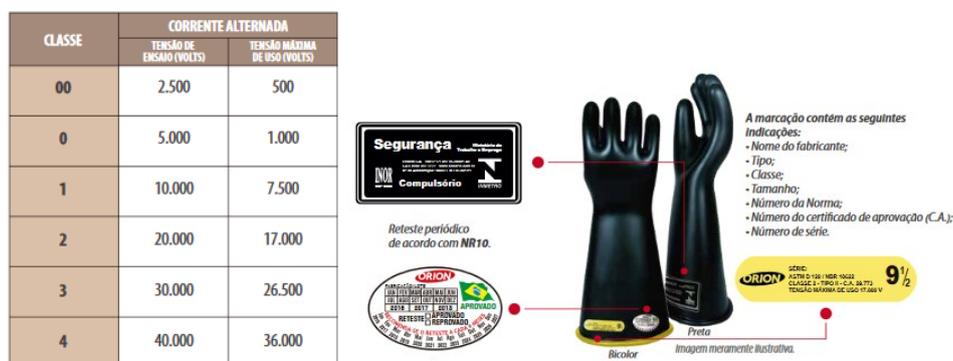
Figura 22 – Classe das luvas de borracha isolante.
Fonte: Orion (2018).

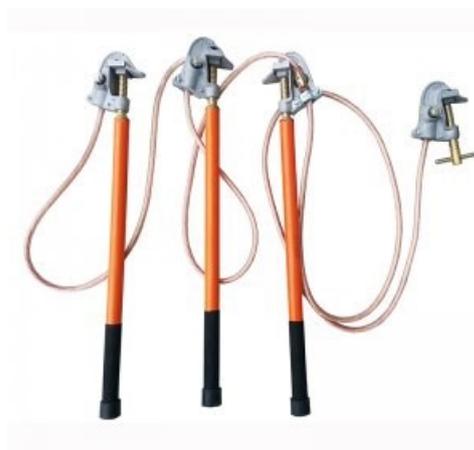
O conjunto de aterramento temporário, segundo TEREX (2018a) é um equipamento para interligação elétrica efetiva, tendo como característica a baixa impedância intencional a terra, tendo como objetivo a garantia de equipotencialização durante a realização de atividades em instalações elétricas, protegendo os profissionais contra energização acidental. A figura 23 apresenta um conjunto de aterramento temporário.

Figura 23 – Conjunto de aterramento temporário.
Fonte: Adam Distribuidora (2018).

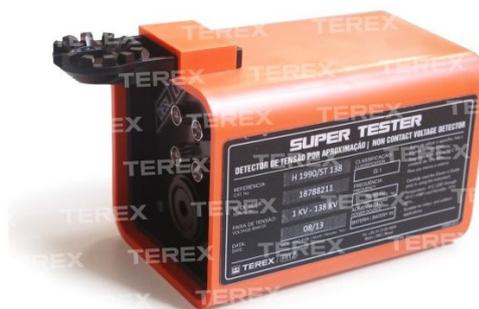
O detector de tensão, segundo TEREX (2018b) é um equipamento que tem por finalidade a utilização para constatação de presença ou ausência de tensão, podendo ser

utilizado por contato ou aproximação dentro de uma faixa de tensão especificada. As figuras 24 e 25 apresentam equipamentos detectores de alta e baixa tensão respectivamente.

Figura 24 – Detector de alta tensão.
Fonte: Terex (2018b).

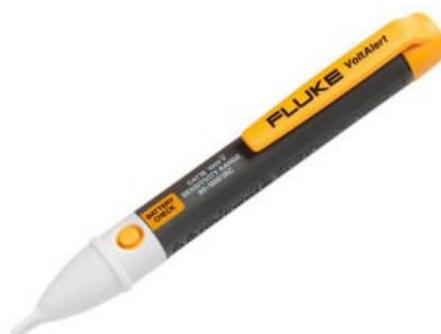
Figura 25 – Detector de baixa tensão.
Fonte: Fluke (2018).

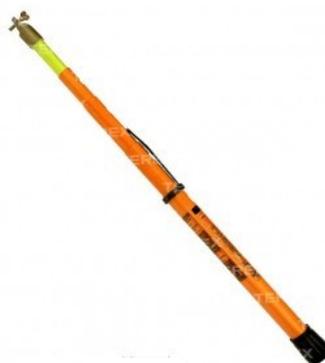
A vara de manobra, segundo TEREX (2018c) é um equipamento que tem por objetivo a garantir a distância de segurança e o isolamento necessário em manobras realizadas em instalações elétricas. A figura 26 apresenta uma vara de manobra.

Figura 26 – Vara de Manobra.
Fonte: Terex (2018c).

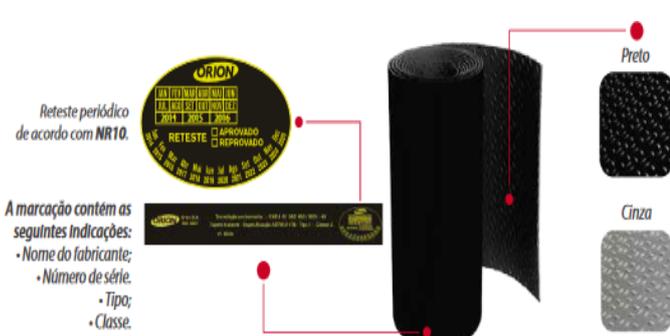
O tapete de borracha isolante, segundo ORION (2018) é um equipamento utilizado para revestimento do piso de cabines e subestações elétricas com o objetivo de aumentar a proteção dos trabalhadores contra choques elétricos. A figura 27 apresenta o tapete de borracha isolante e as classes existentes.

CLASSE	TENSÃO DE ENSAIO (VOLTS)	TENSÃO MÁXIMA DE USO (VOLTS)
0	5.000	1.000
1	10.000	7.500
2	20.000	17.000
3	30.000	26.500
4	40.000	36.000

Reteste periódico de acordo com NR10.

Figura 27 – Tapete Isolante.
Fonte: Orion (2018).

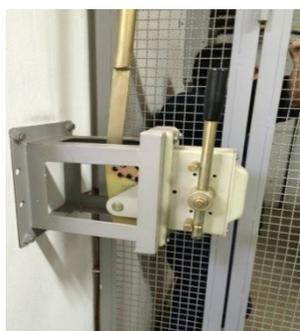
Figura 28 – Entrada – Instalação industrial 1.

Verificou-se que a instalação possui os dispositivos de bloqueio, mas os mesmos não se encontram intertravados, deste modo, existe o risco de realização das manobras na sequência errada. Pode-se verificar também que a chave seccionadora não possui sinalização de advertência (abertura sem carga), como pode ser verificado por meio da figura 28.

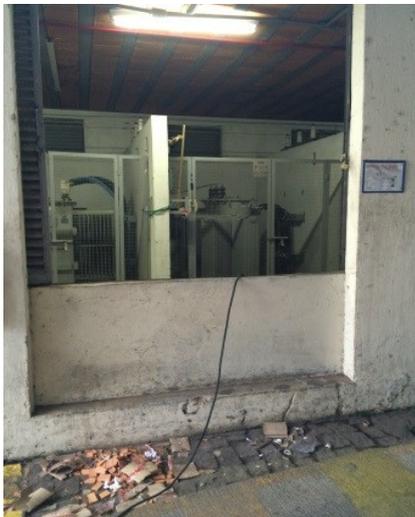
Figura 29– Entrada – Instalação industrial 1.
Fonte: Acervo do Autor (2018).

Cabe salientar que a instalação não possui porta de entrada, como pode ser verificado por meio da figura 29, o que gera um alto risco aos profissionais e pessoas que passam pelo local.

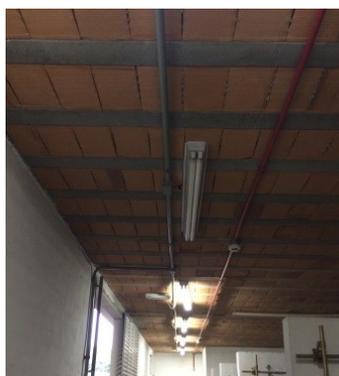
Figura 30– Iluminação de Emergência – Instalação industrial 1.
Fonte: Acervo do Autor (2018).

Destaca-se ainda que, conforme a figura 30 a instalação elétrica não possui iluminação de emergência, gerando risco devido ao baixo iluminamento em situação de emergência e/ou manutenção.

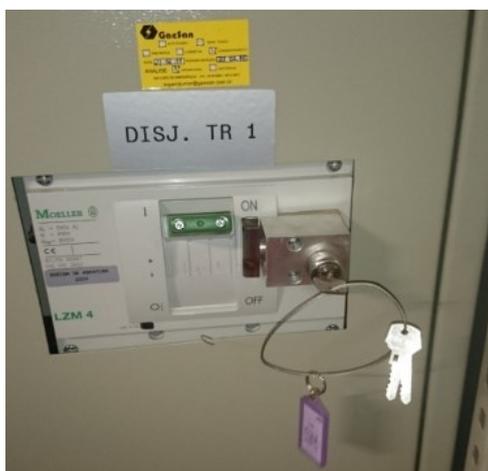
Salienta-se, que nesta instalação foi encontrado o bloqueio mecânico de um disjuntor de baixa tensão instalado de forma incorreta, possibilitando a energização do equipamento mesmo com o bloqueio mecânico na posição de “bloqueio”, conforme pode ser verificado na figura 31.

**Figura 31– Bloqueio Mecânico – Cond. Empresarial 3.
Fonte: Acervo do Autor (2018).**

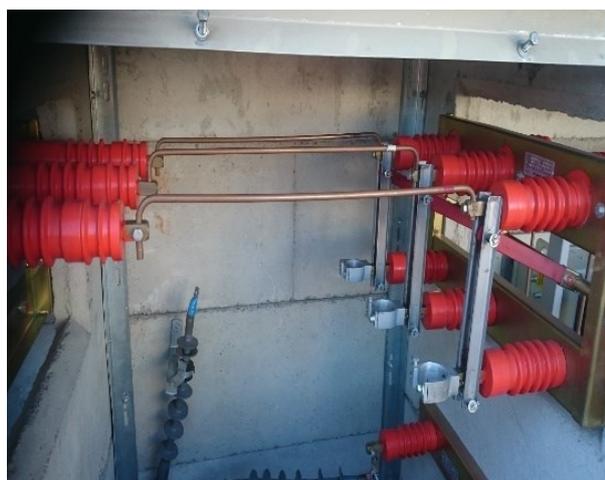
Verificou-se que nesta instalação, além dos condutores elétricos não possuírem identificação origem/destino, os mesmos não possuem identificação por cor, conforme pode ser verificado por meio da figura 32.

**Figura 32– Identificação dos Condutores – Inst. Hospitalar 2.
Fonte: Acervo do Autor (2018).**

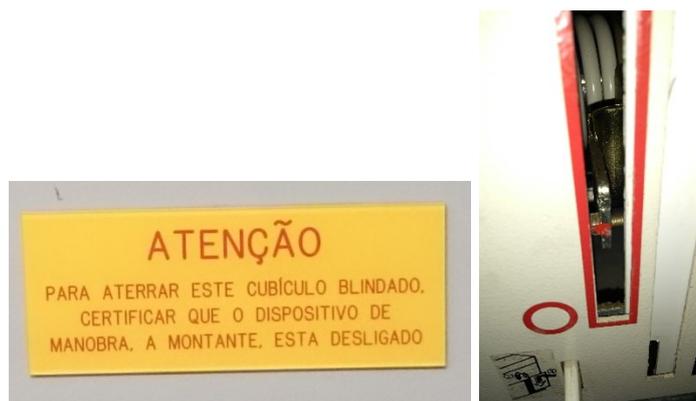
Para este item não foram identificadas desconformidades, entretanto, salienta-se que algumas instalações possuem dispositivos de seccionamento com dispositivos fixos de equipotencialização e aterramento, cujo aterramento é realizado no circuito à montante do dispositivo. Nestas situações, caso a instalação elétrica possua ligação em anel, pode-se aterrar um circuito energizado provocando curto-circuito trifásico (fase-terra). Para estes casos, orienta-se a instalação de sinalização de advertência e dispositivo de bloqueio do acionamento do aterramento, conforme a figura 33.

Figura 33– Sinalização e dispositivo de bloqueio da chave de aterramento.
Fonte: Acervo do Autor (2018).
