ANÁLISE DE CAUSAS RAÍZES APLICADA A UMA LOCOMOTIVA

MONOGRAFIA DE ESPECIALIZAÇÃO

LEITE, TIAGO VICENTE. **Análise de Causas Raízes Aplicada a uma Locomotiva**. 2019. 74p. Monografia (Especialização em Engenharia da Confiabilidade) - Universidade Tecnológica Federal do Paraná. Curitiba, 2019.

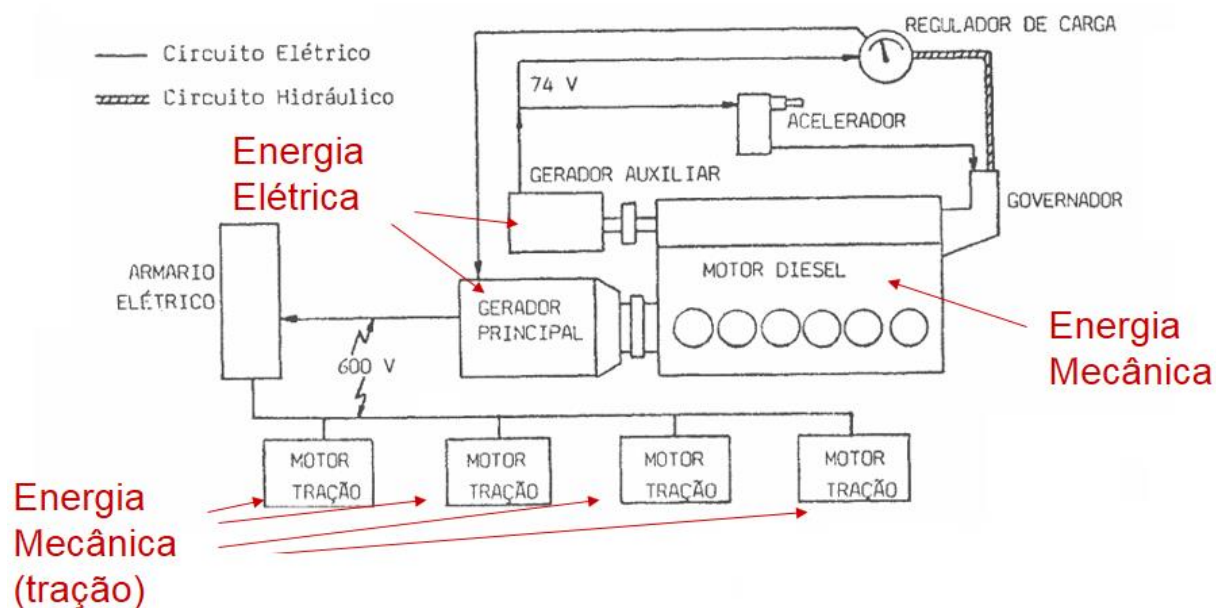
Figura 1.1 – Diagrama simplificado do funcionamento da locomotiva

Atualmente as locomotivas presentes no mercado, são as chamadas diesel x elétrica, que utilizam a queima de combustível fóssil (diesel) através de um motor de combustão, para girar um “Gerador”, que por sua vez produz energia para alimentação dos motores de tração, esses transformam a energia elétrica em energia mecânica para movimentação da locomotiva. A Figura 1.1 apresenta um diagrama simplificado do funcionamento das locomotivas.

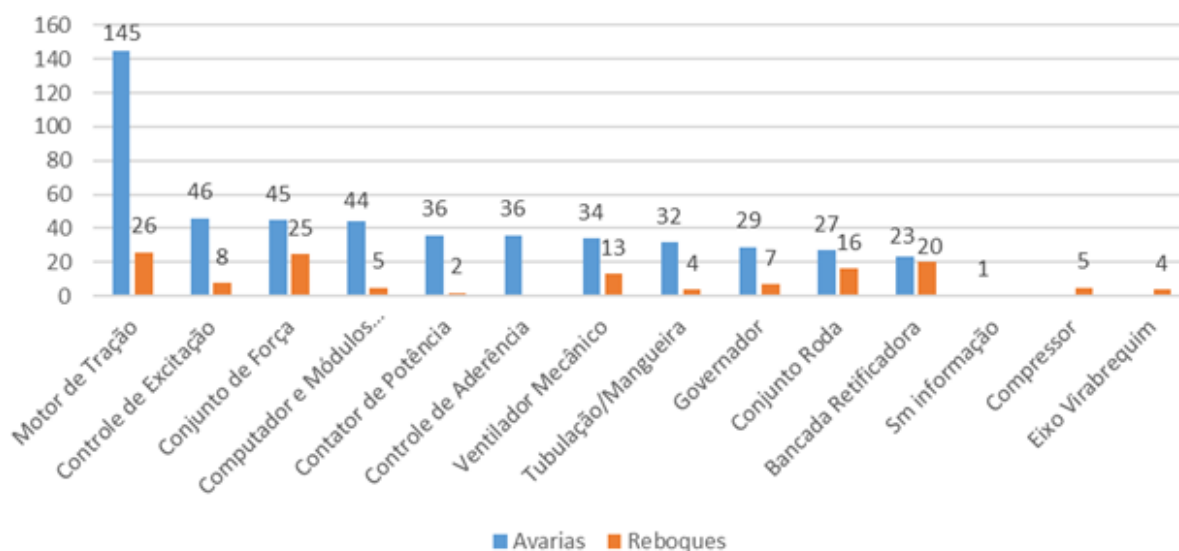
Gráfico 2.1 – Impactos KMEF e MKBF da locomotiva BB36 entre 2014 e 2015

Como podemos notar, temos o conjunto “motor de tração”, sendo a maior barra do Pareto tanto em quilometragem média entre falhas (KMEF) quanto quilometragem média entre reboques (MKBF), mostrando a criticidade do problema, justificando dessa forma que as energias devem ser canalizadas para solução desse problema. Conforme o Gráfico 2.2, esse problema corresponde por 29% dos impactos no KMEF e 20% dos impactos no MKBF. O banco de dados está detalhado no Apêndice B.

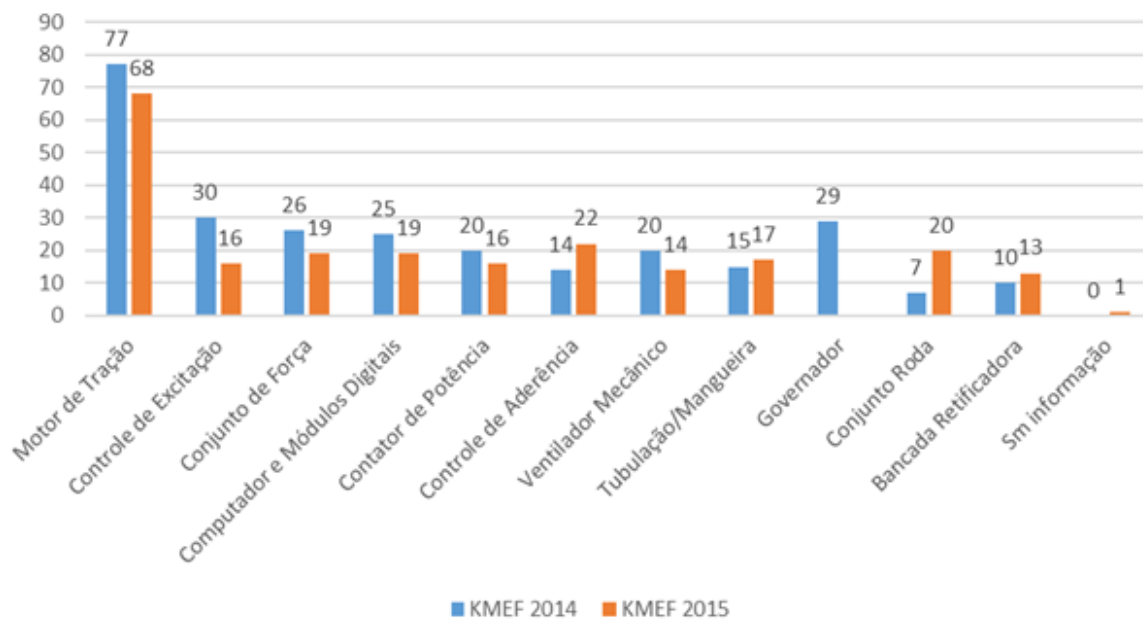
Gráfico 2.3 – Comparativo impactos KMEF por conjunto entre 2014 e 2015

Conforme os Gráficos 2.3 e 2.4, podemos notar que não tivemos evolução em relação ao conjunto motor de tração, praticamente “andou” de lado, o que mostra que o problema persiste, apesar de não ter evoluído, o que já é um bom sinal, pois não demonstra sinais de deterioração (aumento no número de falhas em função do tempo).

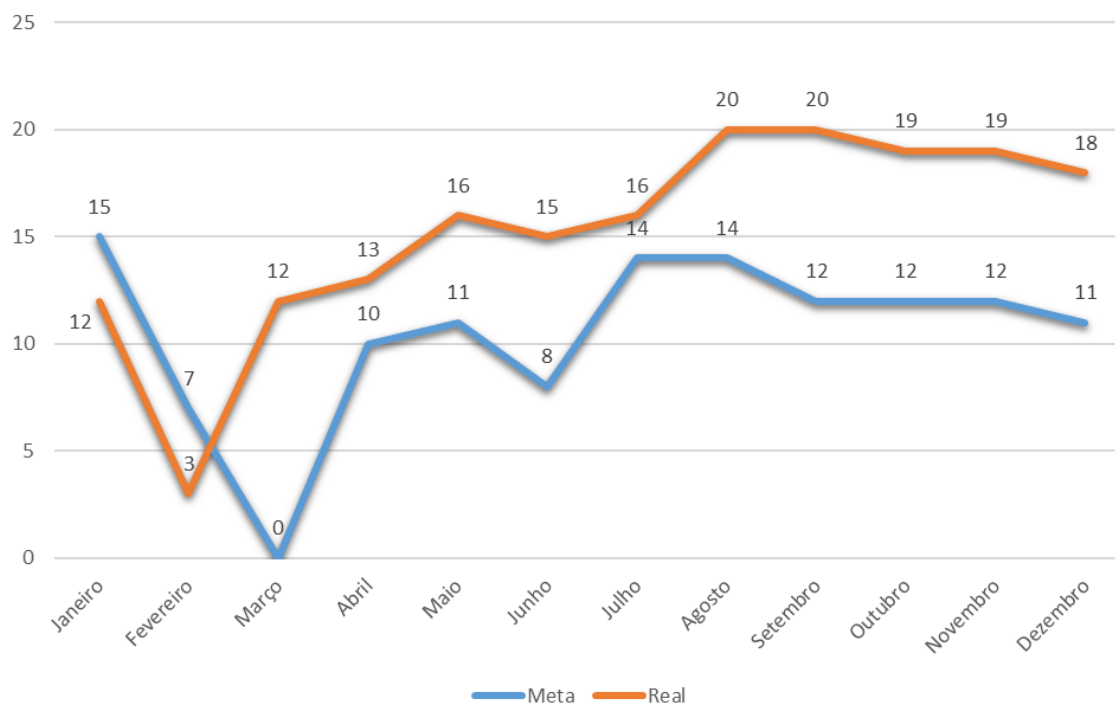
Gráfico 2.5 – Análise de consumo do motor de tração no ano 2015

Com base no Gráfico 2.5 acima, pode-se notar que a troca está muito acima da meta prevista para o componente, gerando déficit no orçamento da manutenção, em função do gasto não previsto para manutenção do ativo.

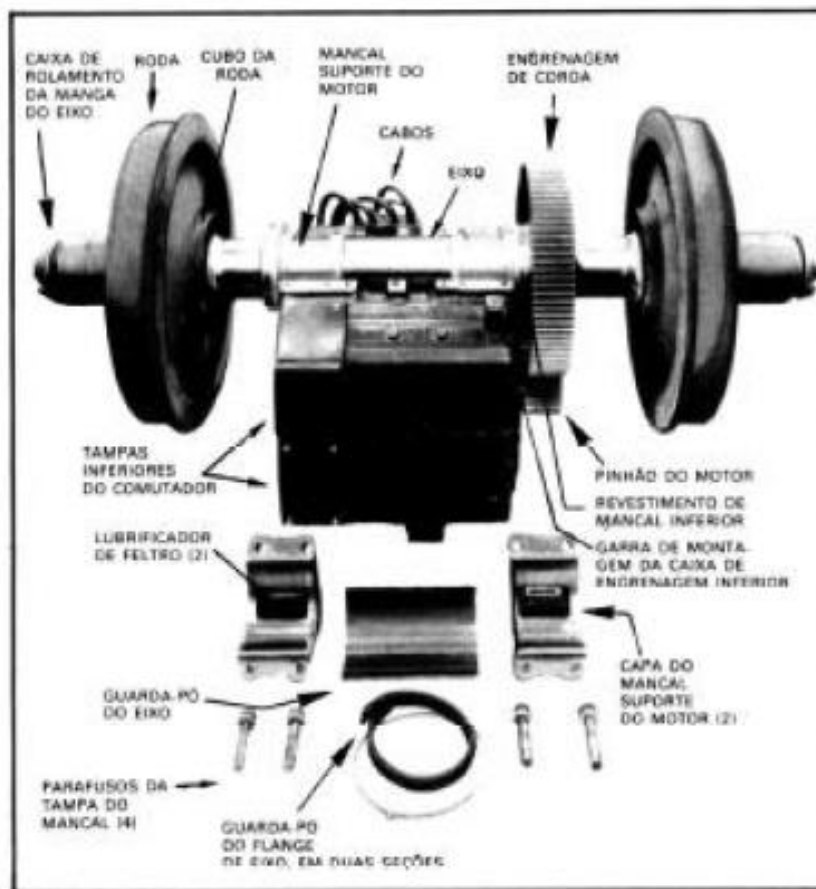
Figura 4.1 – Conjunto motor de tração completo

Através da Figura 4.1 nota-se, que são inúmeros os itens que compõe a montagem do conjunto motor de tração, sendo que a inspeção e manutenção do componente é feita por colaboradores de diferentes especialidades, truque e elétrica.

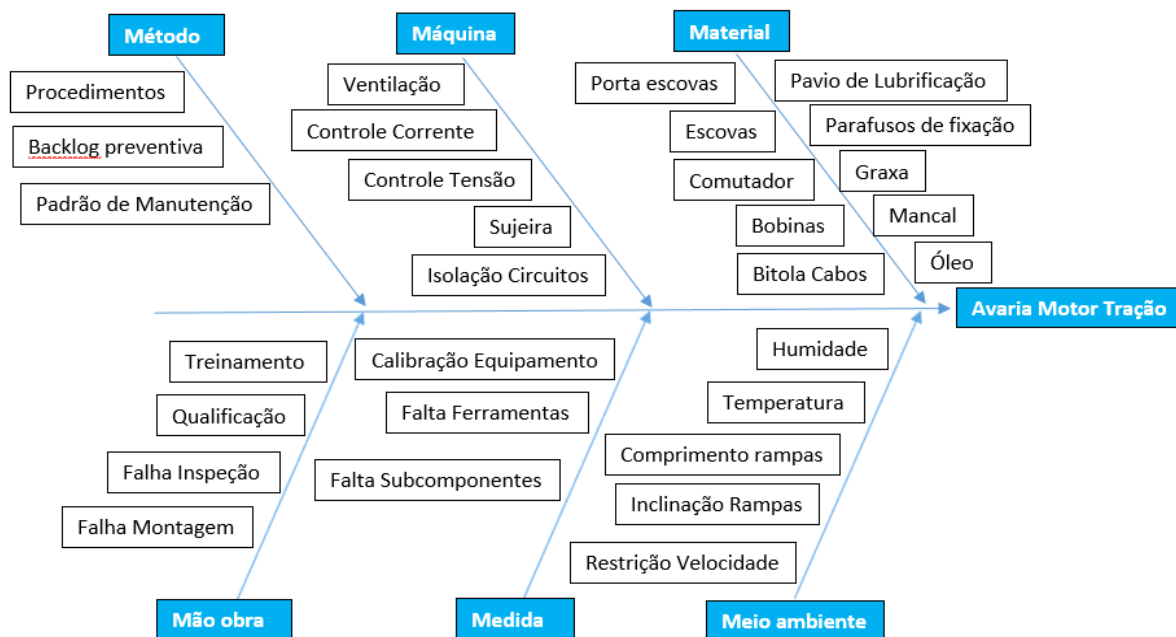
Figura 4.2 – Diagrama de Ishikawa

A partir da Figura 4.2 pode-se observar que existem inúmeras possibilidades, principalmente na parte de materiais.

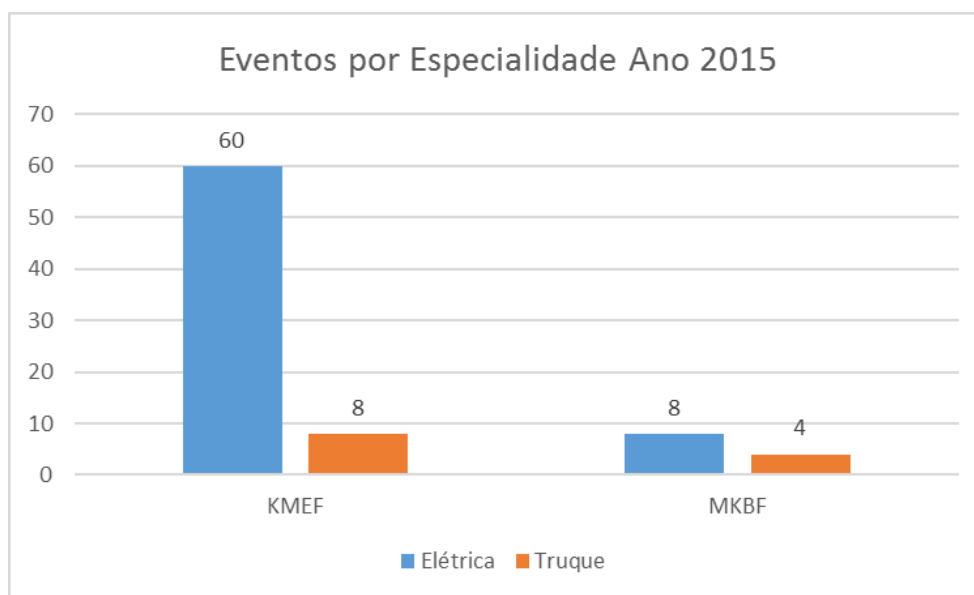
Gráfico 4.1 – Pareto de falhas de motor de tração em 2015 por especialidade

Conforme o Gráfico 4.1, pode-se notar que maior índice de falhas tanto em KMEF quanto MKBF estão concentrados em falhas elétricas, que representam 88% impactos no KMEF e 67% do MKBF.

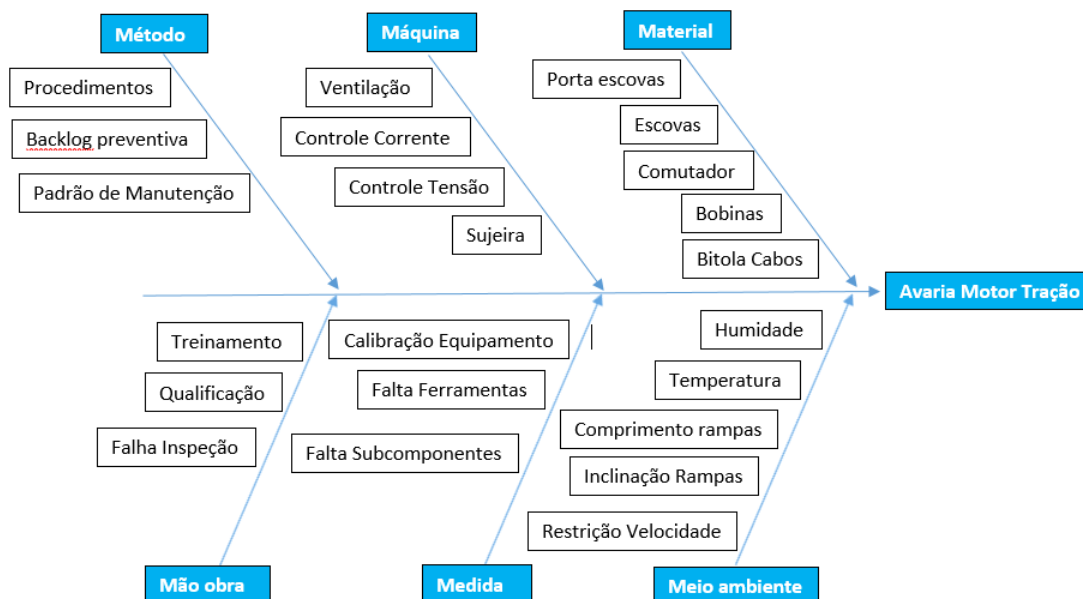
Figura 4.3 – Diagrama Ishikawa da especialidade elétrica

Com base nos dados, foi novamente refeito o diagrama de Ishikawa, com foco em relação a falhas elétricas. A Figura 4.3 mostra o novo diagrama de Ishikawa com foco na especialidade elétrica.

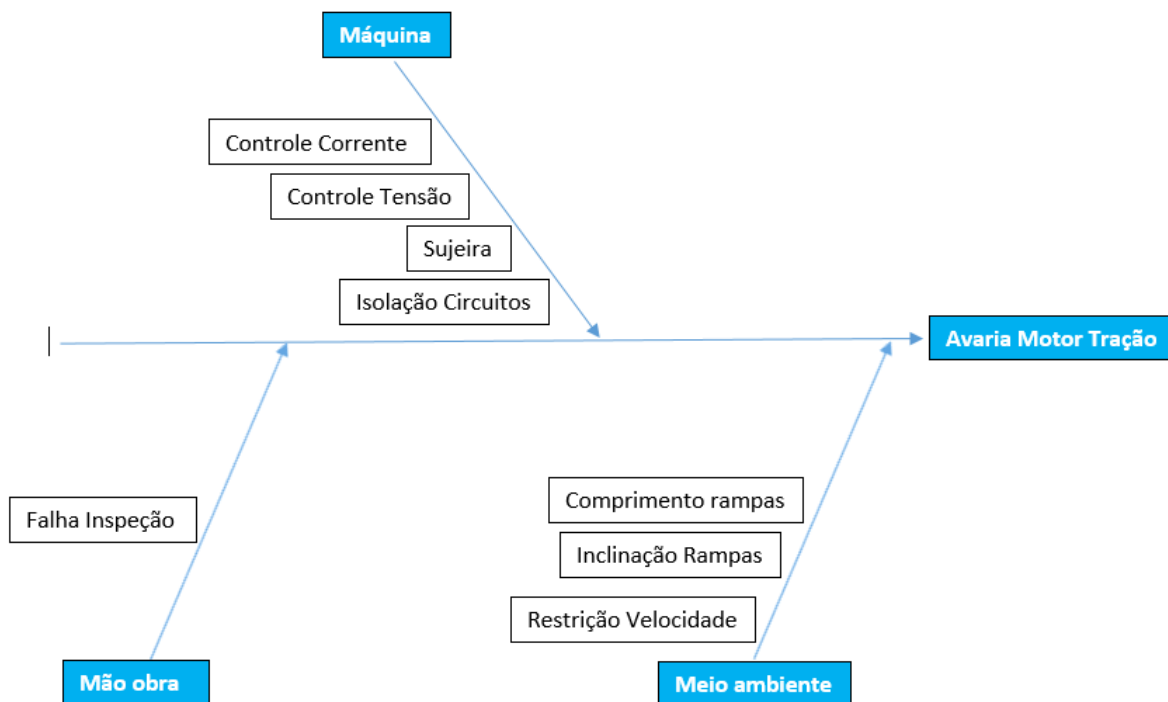
Figura 4.5 – Diagrama de Ishikawa após análise comparativa

Conforme a Figura 4.5 apresenta, permaneceram apenas algumas causas, que serão estudadas individualmente.

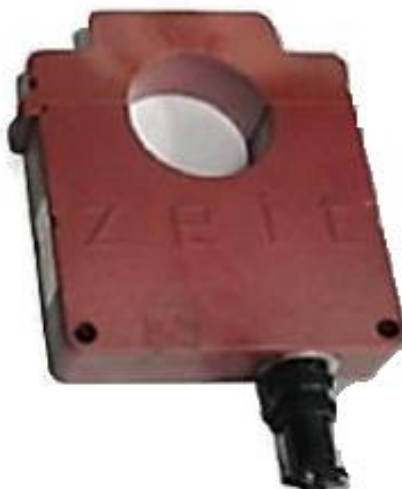
Fotografia 4.2 – Transdutor de corrente dos motores de tração

Segue na Fotografia 4.2 o transdutor de corrente, responsável por realizar a leitura de corrente dos motores de tração.

A proteção é feita em função da corrente que passa pelos motores de tração, sendo que existe um parâmetro por tempo para cada faixa de trabalho, segue na Tabela 4.2 o regime de corrente para proteção dos motores conforme tempo.

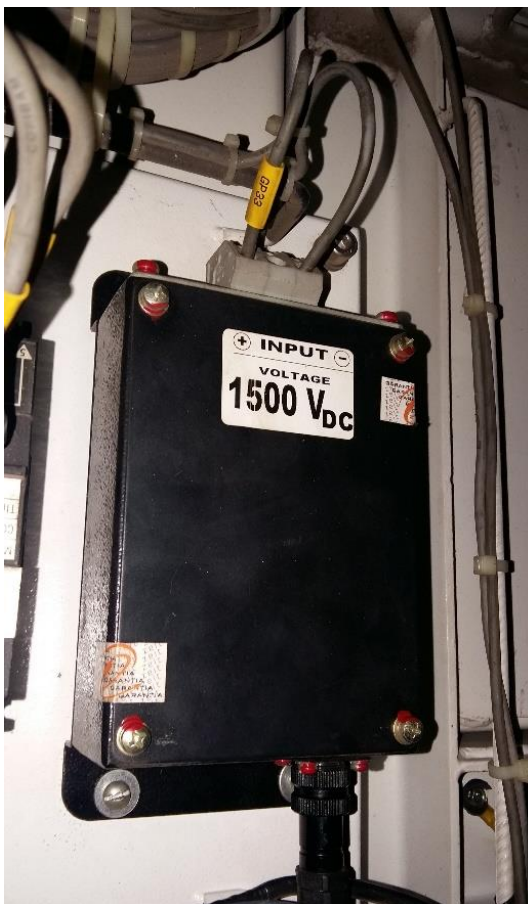
Fotografia 4.3 – Transdutor de tensão

A Fotografia 4.3 apresenta o transdutor de tensão, responsável por realizar a leitura de tensão dos motores de tração.

A proteção é feita em função da tensão de saída do gerador principal, sendo que o valor máximo é de 1290 volts DC, acima desse valor o sistema corta a excitação e gera o “Log” de alarme.

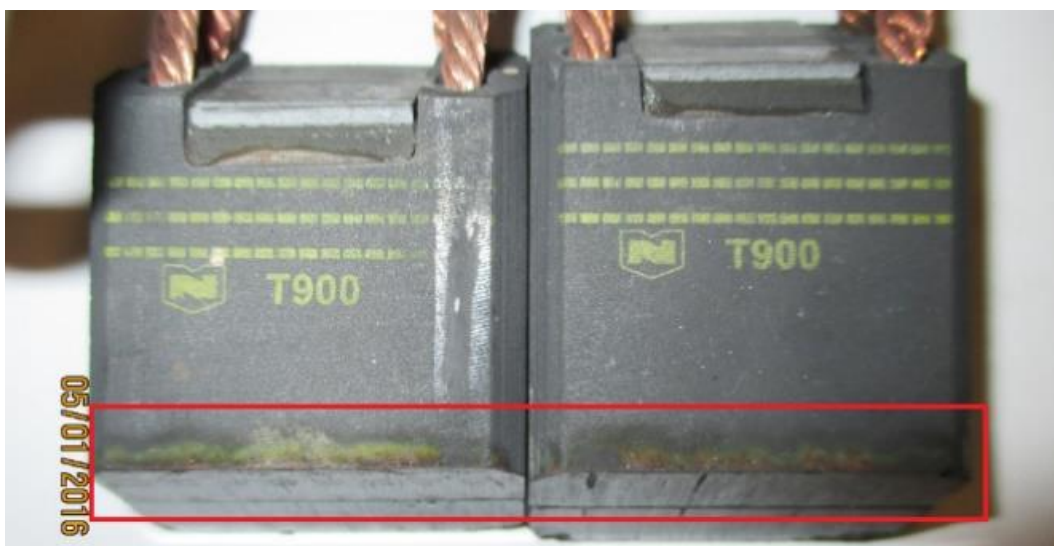
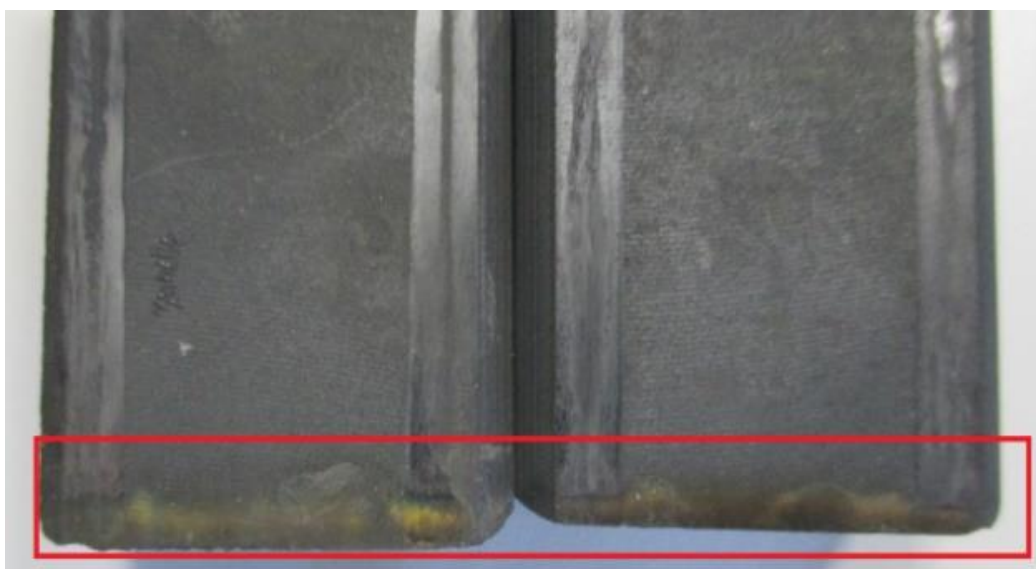
Observou-se que as escovas estavam com sinais de aquecimento, marca amarelada nas bordas, conforme as Fotografias 4.4 e 4.5.

Uma das causas desse aquecimento é o excesso de corrente.

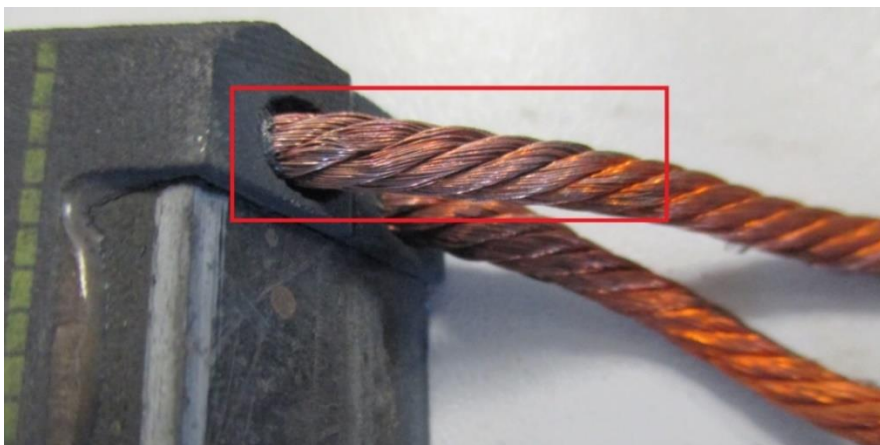
Fotografia 4.6 – Rabicho com sinais de aquecimento

Observou-se que os “rabichos” das escovas estavam com sinais de aquecimento, coloração “azuladas”, conforme a Fotografia 4.6.

Essa descoloração do cobre é ocasionada principalmente pelo excesso de temperatura, que é causada em muitos casos ou por falha da escova ou mesmo excesso de corrente.

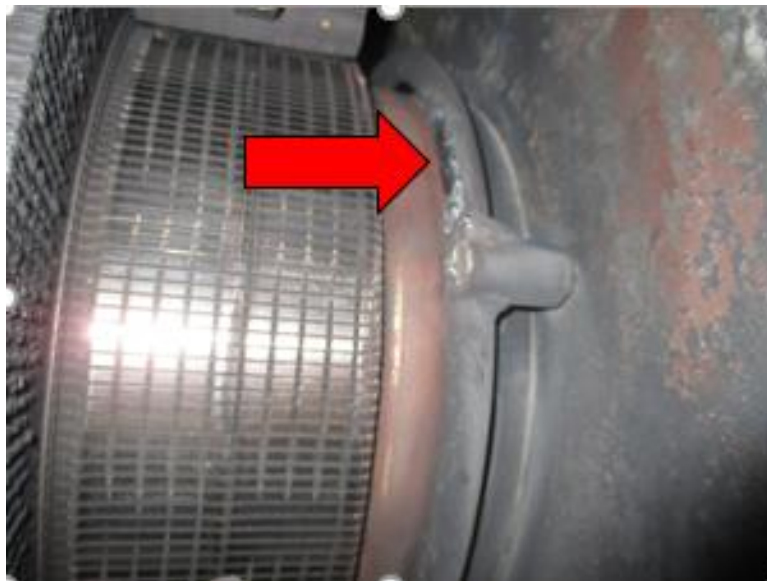
Fotografia 4.7 – Anel de faiscamento com excesso de Flash Over

Observou-se que os anéis de flash over estavam com sinais excessivos de desgaste e flash over, acima do normal, conforme a Fotografia 4.7.

Esse anel tem a função de absorver o *flash over*, evitando que danifique os demais subcomponentes do motor de tração, porém conforme fotos o desgaste está excessivo, sendo que as causas para esse desvio são excesso de tensão ou de corrente.

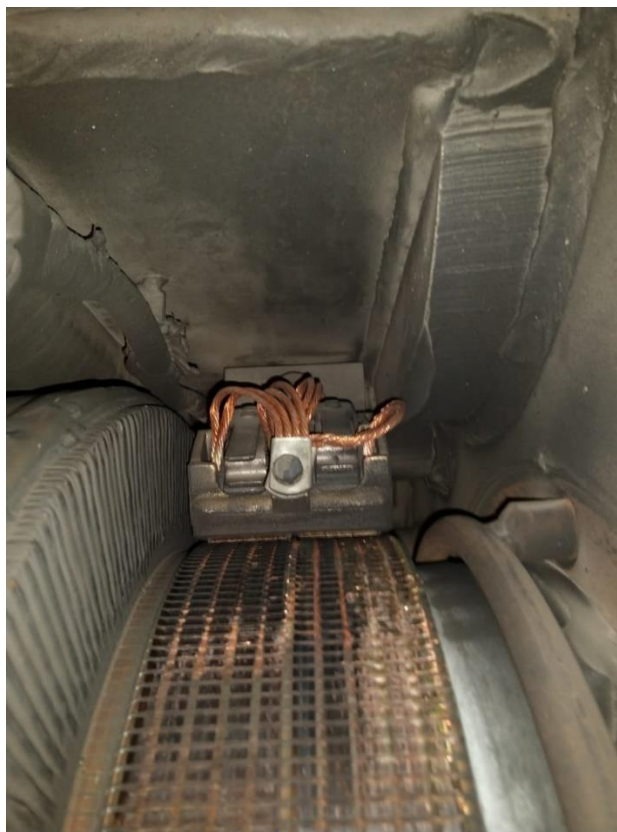
Fotografia 4.8 – Anel com arraste de material

Observou-se que o comutador estava com sinais claros de desgaste, sinais de arraste de material, escovas curtas conforme Fotografia 4.8.

Esse arraste de material é ocasionado pelo desgaste excessivo da escova, porém esse desgaste de escovas pode ser tanto causa quanto consequência, pois o excesso de corrente causa o desgaste acelerado das escovas.

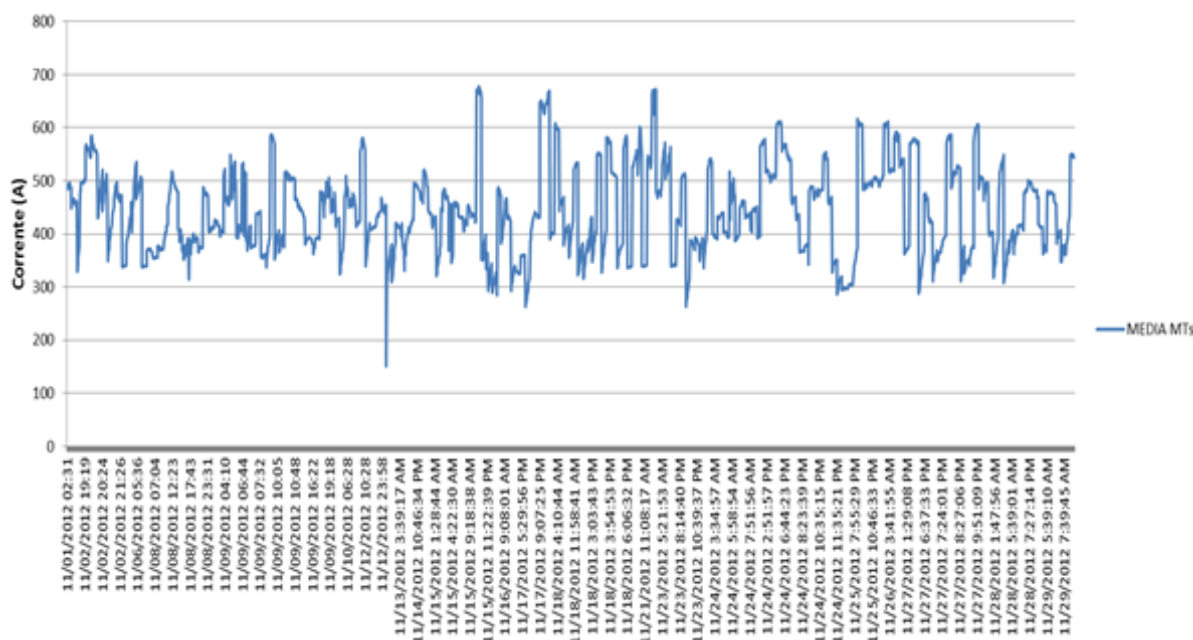
Gráfico 4.2 – Corrente média de motores de tração da locomotiva 720 em 2012

Em 2012 a locomotiva estava circulando em outro corredor, observe que apenas em alguns momentos a corrente excede 600 Amperes. O Gráfico 4.3 apresenta os dados da corrente média da mesma locomotiva 728 no ano de 2015.

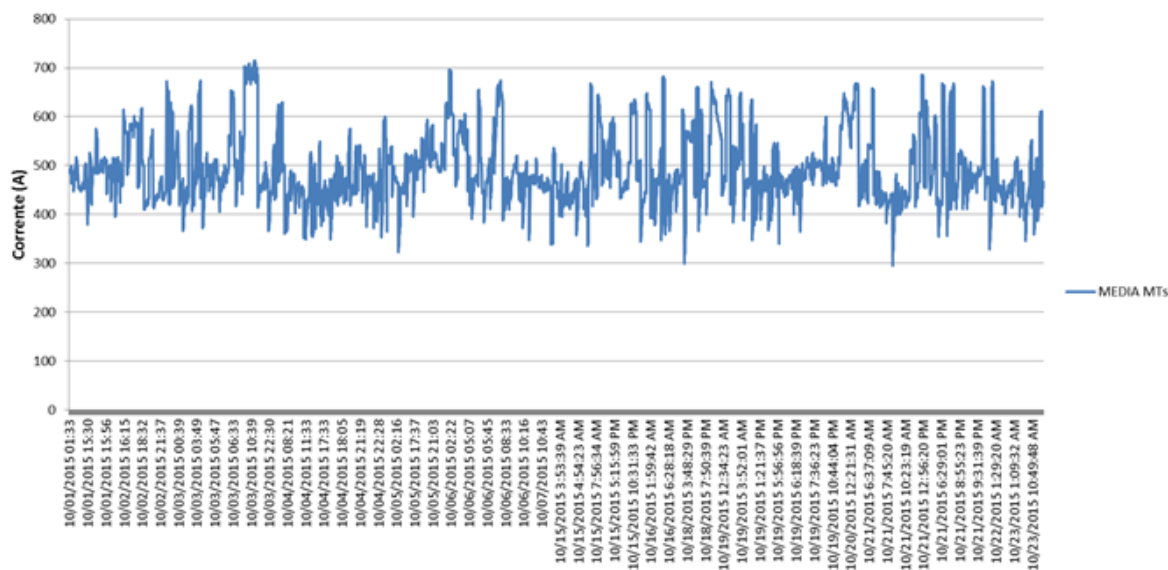
Gráfico 4.3 – Corrente média motores tração locomotiva 728 em 2015

Em 2015 a locomotiva já estava circulando no corredor Minas/Rio, observe que por diversas vezes a corrente excede 600 Amperes, chegando em alguns casos a mais de 700 amperes. O Gráfico 4.4 apresenta os dados da corrente média da locomotiva 733 no ano de 2012.

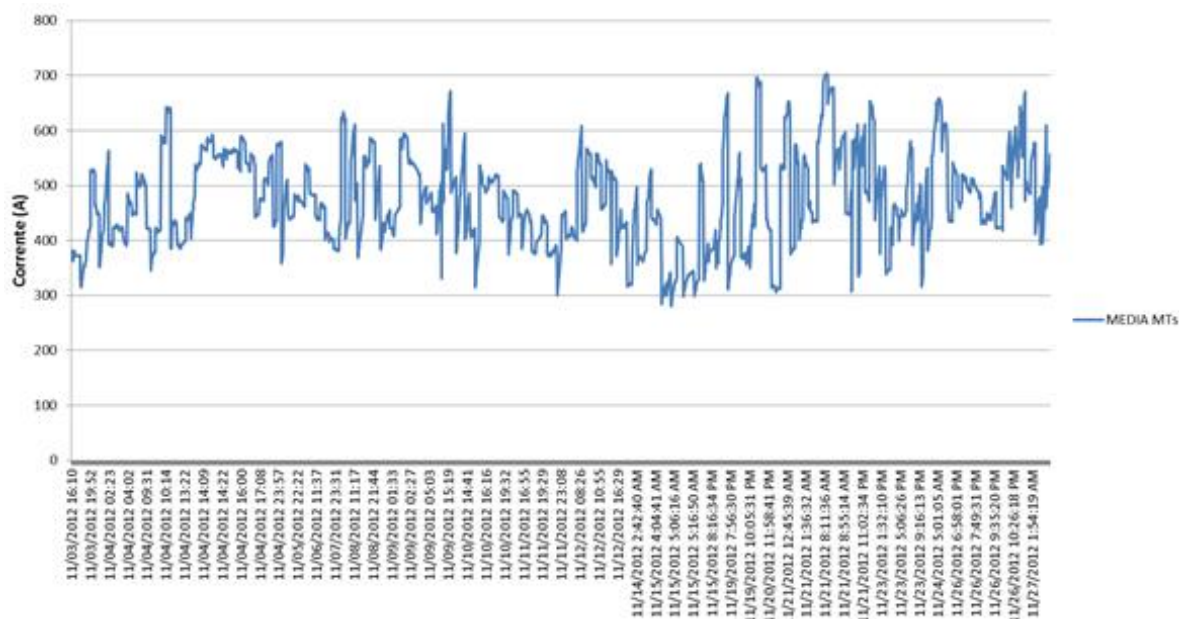
Gráfico 4.4 – Corrente média motores tração locomotiva 733 em 2012

Em 2012 a locomotiva estava circulando em outro corredor, observe que apenas em alguns momentos a corrente excede 600 Amperes.

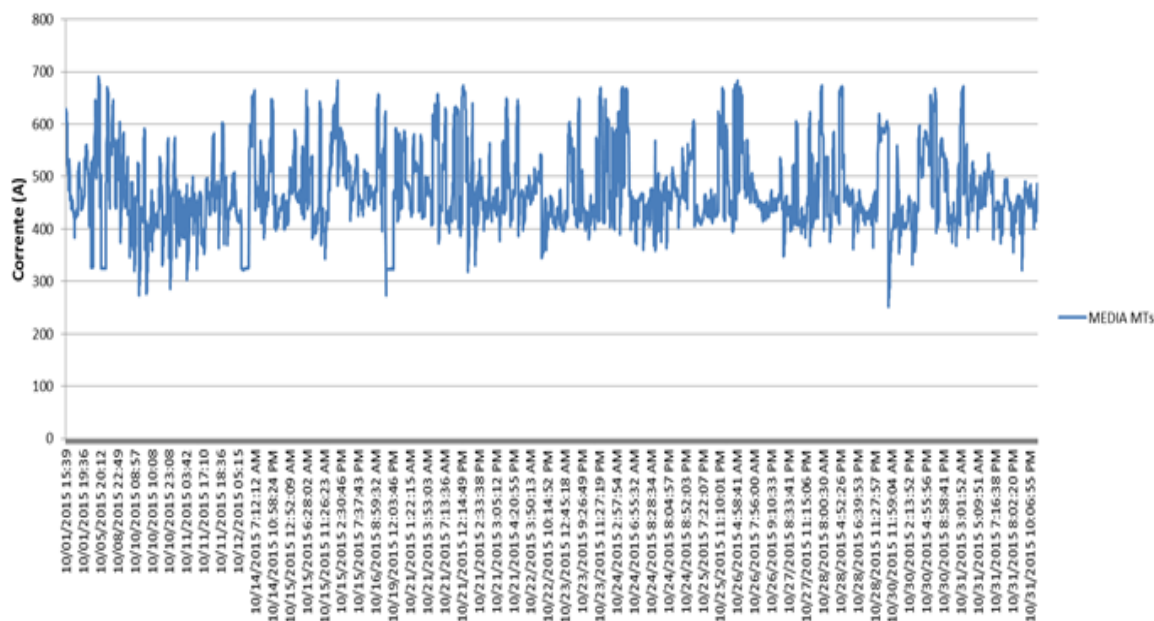
Gráfico 4.5 – Corrente média motores tração locomotiva 733 em 2015

Em 2015 a locomotiva já estava circulando no corredor Minas/Rio, observe que por diversas vezes a corrente excede 600 Amperes.

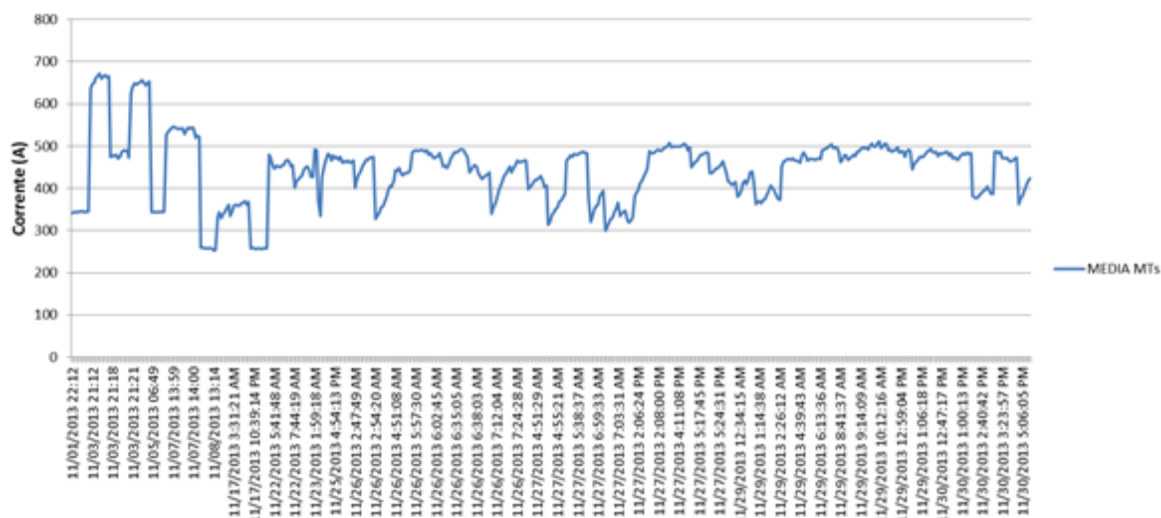
Gráfico 4.6 – Corrente média motores tração locomotiva 7486 em 2013

Em 2013 a locomotiva estava circulando em outro corredor, observe que apenas em alguns momentos a corrente excede 600 Amperes.

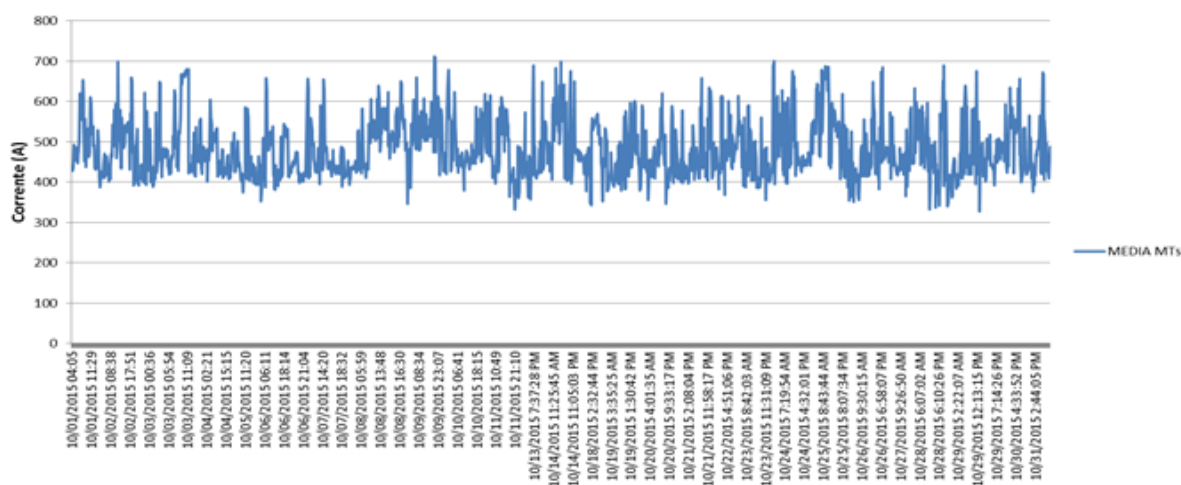
Gráfico 4.7 – Corrente média motores tração locomotiva 7486 em 2015

Em 2015 a locomotiva já estava circulando no corredor Minas/Rio, observe que por diversas vezes a corrente excede 600 Amperes, chegando em alguns momentos a 700 Amperes.
