UNIVERSIDADE TECNOLÓGICA FEDERAL DO PARANÁ
DEPARTAMENTO ACADÊMICO DE CONSTRUÇÃO CIVIL
ESPECIALIZAÇÃO EM GERENCIAMENTO DE OBRAS

**ESTUDO COMPARATIVO ENTRE A UTILIZAÇÃO DE BALANÇIM
ELÉTRICO E ACESSO POR CORDA PARA EXECUÇÃO DE PINTURA
DE FACHADA**

MONOGRAFIA DE ESPECIALIZAÇÃO

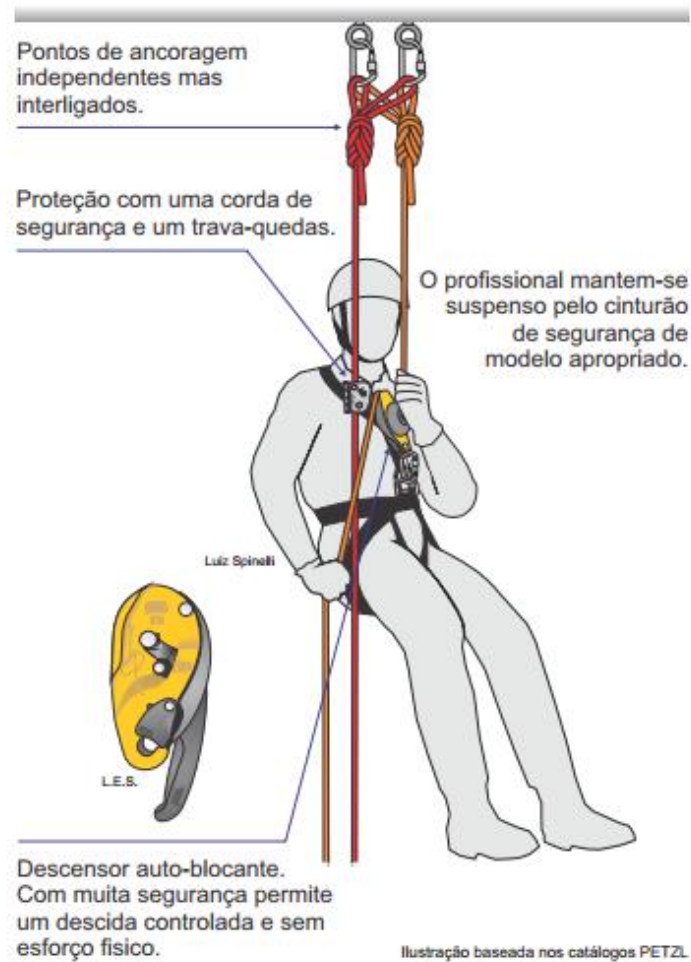
Figura 3: Equipamento de Descida – Acesso por Cordas. (SPINELLI, 2014, p.2).

A descida funciona basicamente como o famoso e muito praticado esporte chamado rapel. O profissional habilitado para exercer a função poderá descer por uma corda para acessar verticalmente o local de trabalho e pendurado pelo cinturão de segurança, que deve estar conectado à corda através de equipamentos apropriados, poderá se manter na posição de trabalho. (SPINELLI, 2014). Na Figura 3 pode-se observar: um ponto de ancoragem sendo a corda de segurança conectada ao trava-

quedas e o outro o descensor auto-blocante, o protegerão de uma queda acidental; caso um sistema falhe, o outro entra em ação, conforme sugere a NR35 (BRASIL,2014), anexo 1.

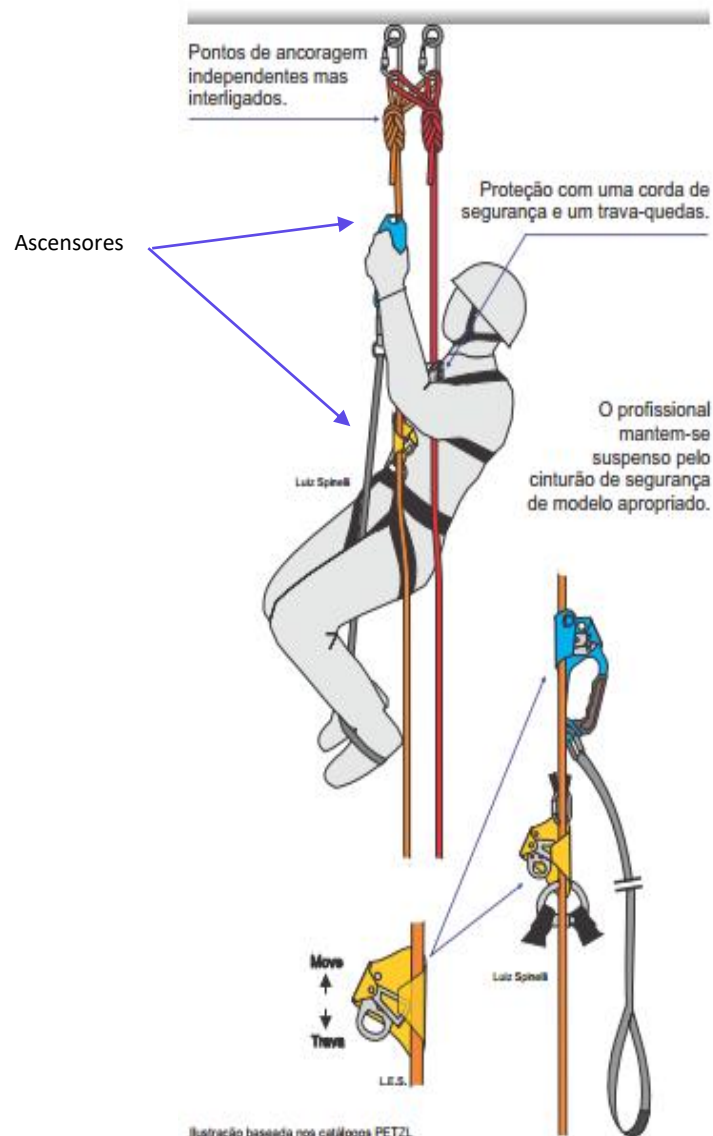
Figura 4: Equipamento de Subida – Acesso por Cordas. (SPINELLI,2014, P.2).

A subida exige equipamentos diferentes da descida, pois são necessários equipamentos conhecidos como ascensores. Estes dividem-se em ascensor ventral, conectado ao cinturão de segurança, que tem como função a sustentação do trabalhador, e ascensor de punho que fica conectado a um estribo para que o mesmo se erga. Alternando os ascensores o profissional de acesso por cordas consegue progredir corda acima. Conforme pode ser visualizado na Figura 4.

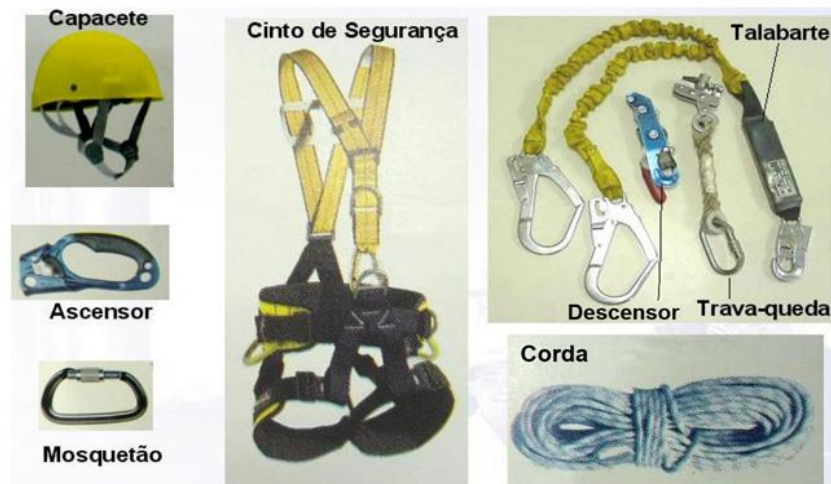
Figura 6: EPIs para trabalho em altura em sistema de acesso por cordas. (SAMPAIO FILHO, 2017).

Os equipamentos de proteção individual (EPIs) devem ser inspecionados na aquisição e periodicamente de até 6 em 6 meses, são compostos por: corda de segurança, cinto de segurança, talabarte duplo com absorvedor de energia, ascensores, descensores e o dispositivo trava-quedas e podem ser observados na Figura 6. Segundo a NR 35 (BRASIL, 2014), levando em consideração a função do tipo de utilização ou exposição a agentes agressivos, o intervalo entre as inspeções deve ser reduzido e estas devem atender às recomendações do fabricante e aos critérios estabelecidos na Análise de Risco. Todo equipamento ou corda que apresente alguma não conformidade, seja ela: defeito, desgaste, degradação ou deformação, deve ser recusado, inutilizado e descartado, a fim de evitar qualquer tipo de acidente.

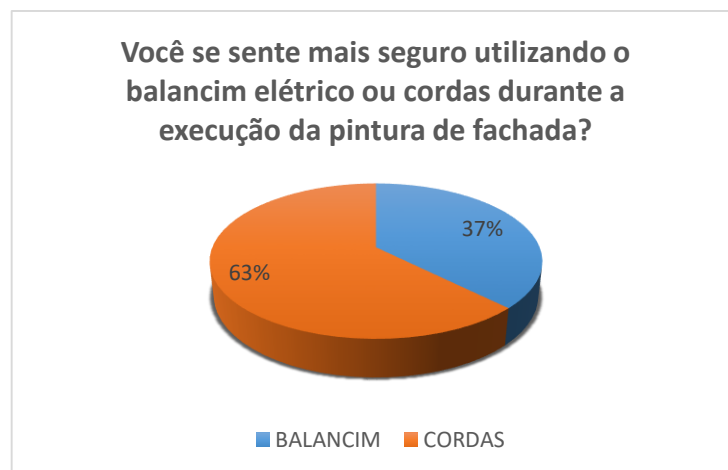
Figura 14: Qual o sistema, entre cordas e balancim, os funcionários julgam mais seguro.

A primeira pergunta da 2ª fase tratava-se de qual equipamento era considerado mais seguro para desenvolver a atividade. A maioria (75%), 6 dos 8 entrevistados, responderam que consideram o acesso por cordas mais seguro, justificando que na corda dependem apenas deles para montagem do equipamento e desenvolvimento do trabalho, sem depender de outras estruturas e interferência de outros profissionais para a instalação do equipamento, os demais que preferiam o balancim justificaram que é uma estrutura maior e isto transmite mais segurança, conforme figura 13.

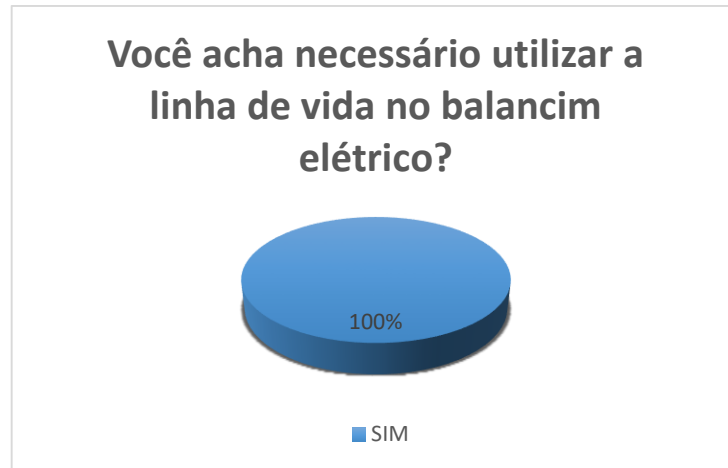
Figura 15: Percentual de funcionários que julga necessária a linha de vida no balancim elétrico.

Quando questionados sobre a necessidade da linha de vida nos balancins, todos assinalaram que acham essencial, conforme Figura 14.

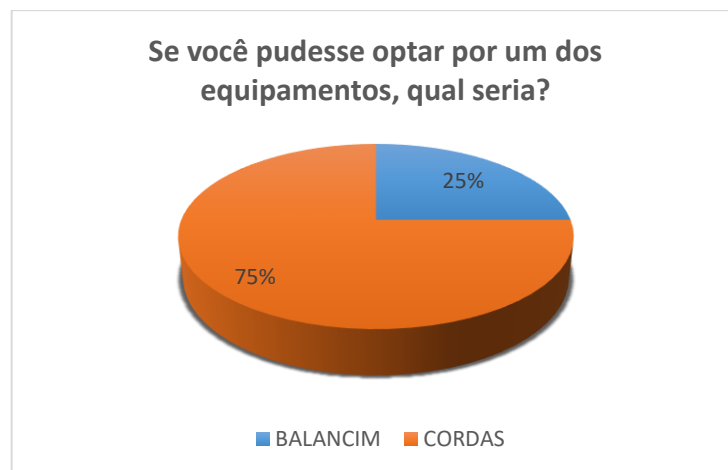
Figura 16: Preferência entre balancim ou acesso por cordas, por parte dos funcionários.

Na questão de escolha do equipamento para desenvolver o trabalho, a maioria dos funcionários, 75%, optaria pelo sistema de cordas e a justificativa é a maior produtividade, visto que estes profissionais recebem por produção, entretanto preferem o sistema que conseguem executar o trabalho mais rapidamente. Os demais alegam que colocam a segurança em primeiro lugar, não o ganho por produção.

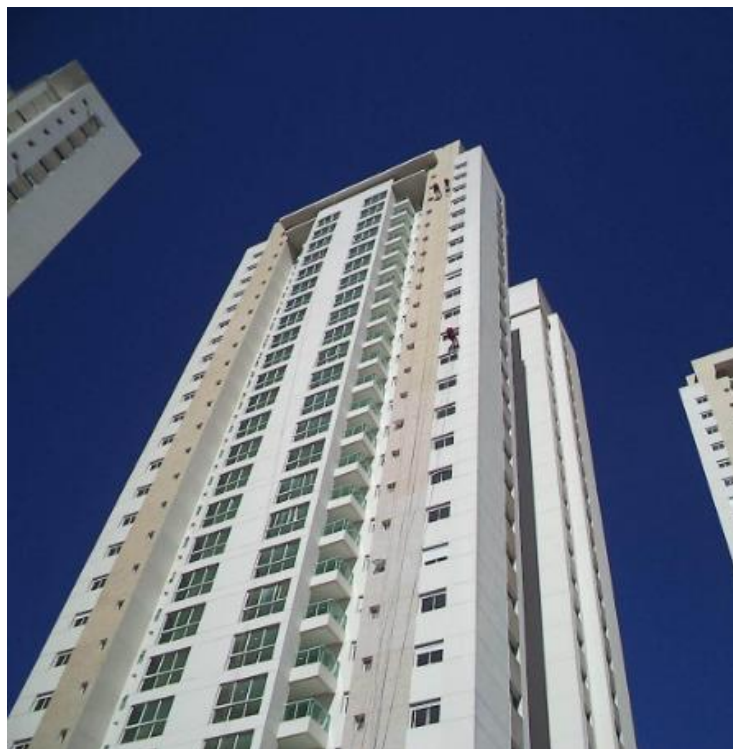
Figura 17: Trabalho sendo executado por cordas. (Fonte: empresa estudada).

Com relação a facilidade na execução, os pintores informaram que o acesso por cordas permite a pintura desde a cobertura até o térreo sem nenhum empecilho, pois apenas cordas ficam penduradas (Figura 17), já os balancins por ficarem fixados na platibanda da cobertura (Figura 18), geram certa dificuldade na execução deste pavimento e também no térreo, pois o térreo só é executado depois de desmobilizada a balança.

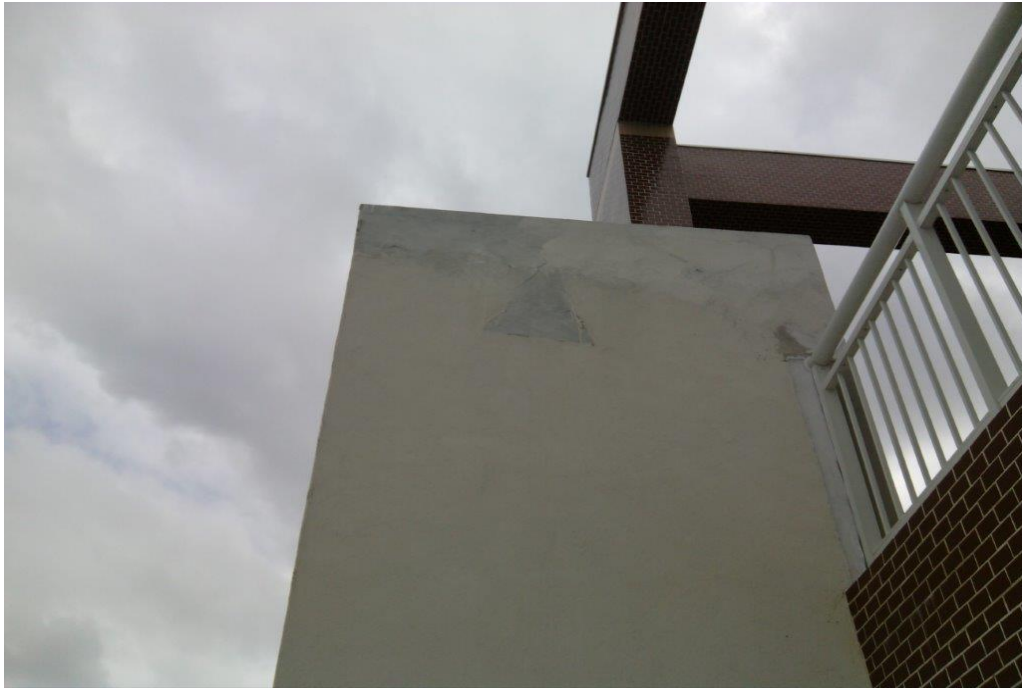
Figura 18: Cobertura com falhas de pintura, por conta da ancoragem do balancim. (Fonte: empresa estudada).
