ANÁLISE DE PATOLOGIAS DOS EDIFÍCIOS EM CURITIBA/ PR

MONOGRAFIA DE ESPECIALIZAÇÃO

Tendo em vista a contextualização apresentada, este estudo visa apresentar as principais patologias identificadas durante o estudo de Laudos de Inspeção Predial de 86 edifícios da Capital do Paraná.

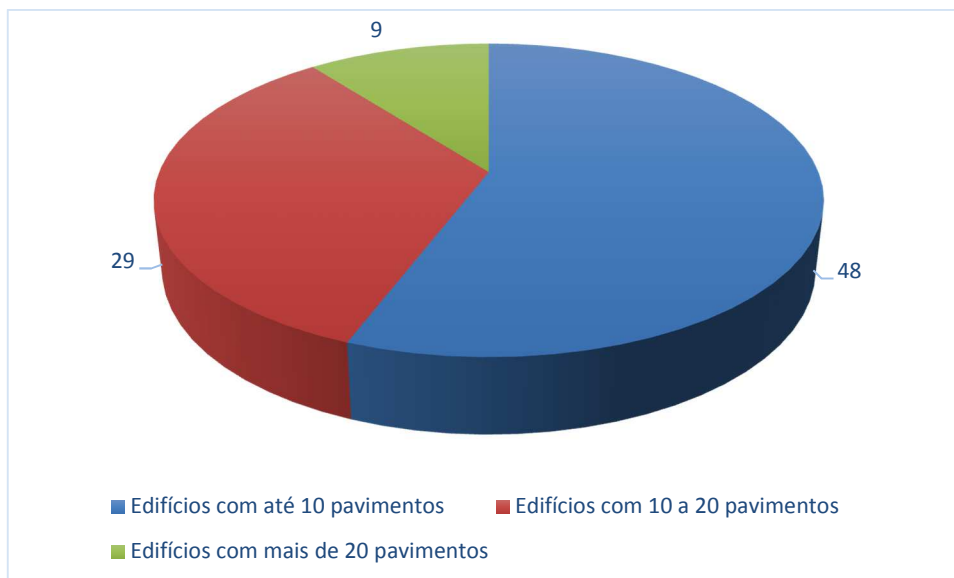
Figura 07- Categorização dos Edifícios analisados pelo número de pavimentos
Fonte: A Autora (2019)

Foram, também, estratificadas na Figura 07 as edificações com base no número de pavimentos que apresentam; edificações com até 10 pavimentos (48), edificações possuidoras de 10 a 20 pavimentos (29) e edificações com mais de 20 pavimentos (9).

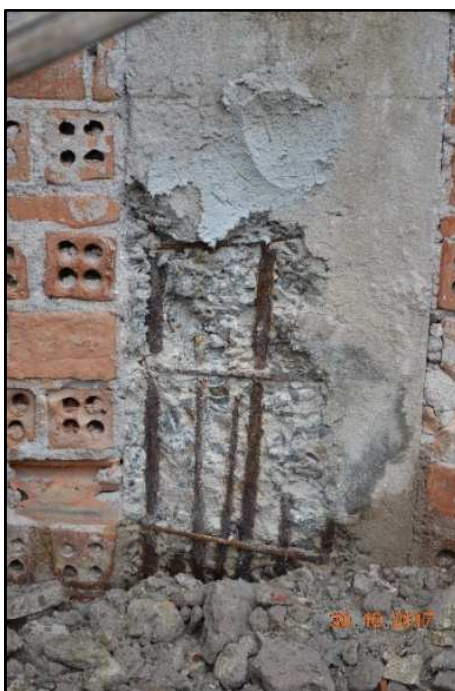
Figura 09- Armaduras aparentes em pilar
Fonte: Laudo de Inspeção Predial- Empresa X (2016)

A falta de recobrimento permite que o elemento estrutural fique suscetível à deterioração precoce quando comparado à uma situação em que as barras de aço estivessem protegidas.

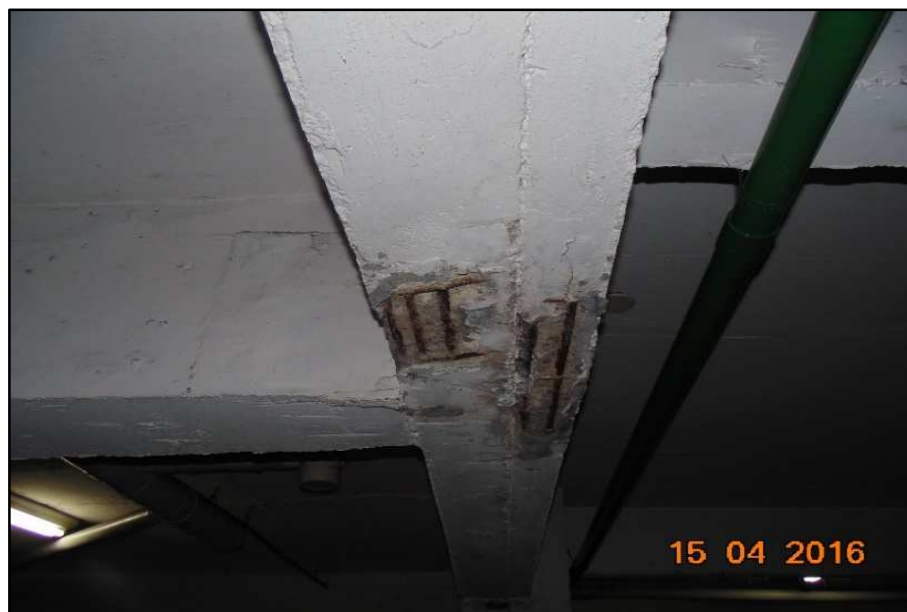
Figura 10- Armaduras aparentes em vigas
Fonte: Laudo de Inspeção Predial- Empresa X (2016)

A Figura 10, similarmente, apresenta armaduras aparentes em elemento estrutural (viga).

Verificou-se, in loco, deslocamento do emboço e exposição das armaduras a agentes externos, o que culmina em deterioração precoce.

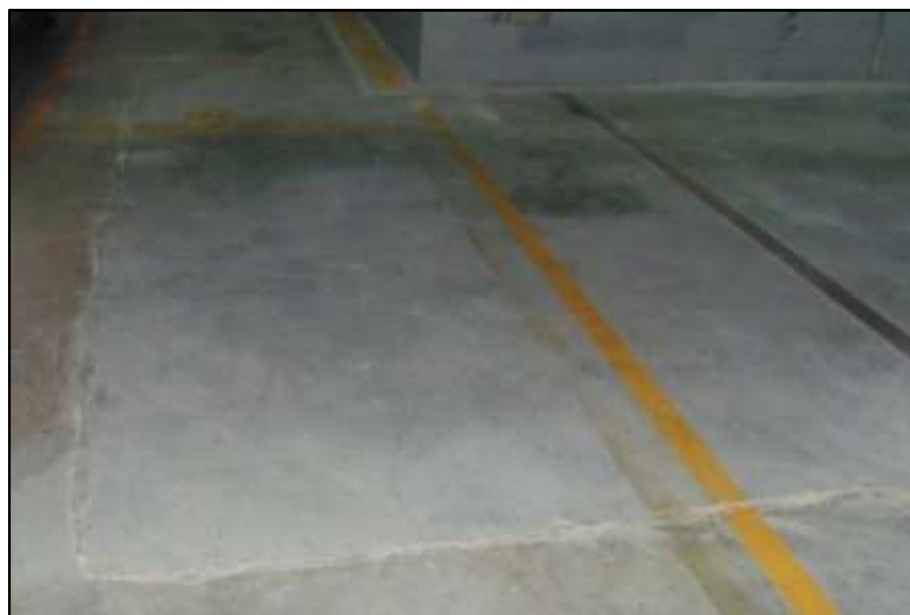
Figura 12- Desagregação de piso de concreto em subsolo
Fonte: Laudo de Inspeção Predial- Empresa X (2017)

A Figura 12 registra o pavimento subsolo, na região de vagas de estacionamento, em que se nota desagregação do piso de concreto.

A desagregação é percebida tanto pela exposição dos agregados graúdos, quanto pela soltura de pó da superfície.

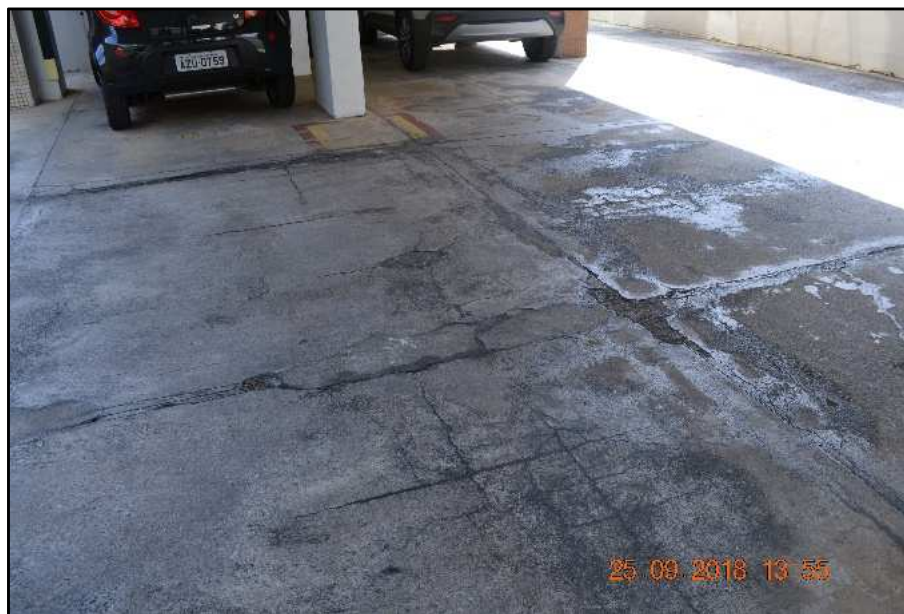
Figura 13- Desagregação de piso em vagas de estacionamento
Fonte: Laudo de Inspeção Predial- Empresa X (2018)

A Figura 13 registra vagas de estacionamento no pavimento térreo de uma edificação; nota-se desgaste e desagregação do piso.

O desgaste excessivo da laje de piso do estacionamento pode ser notabilizado pela exposição de armaduras e perceptível relevo na superfície. Também, podem ser verificados deslocamentos de determinados trechos.

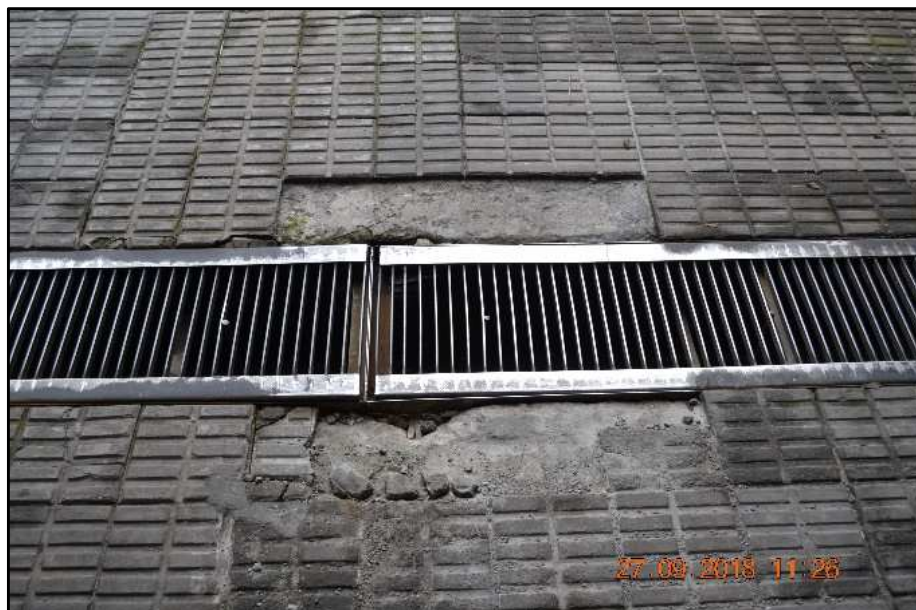
Figura 14- Soltura de peças de revestimento de rampa de acesso ao subsolo
Fonte: Laudo de Inspeção Predial- Empresa X (2018)

A Figura 14 evidencia região de rampa de acesso a subsolo em que houve desprendimento e danos a peças de ladrilho hidráulico que revestiam o local.

Na rampa que constituía o único acesso aos subsolos da edificação as peças de revestimento, aos 03 anos de entrega do prédio, apresentavam quebras e soltura. O pior trecho em que a situação foi constatada é na proximidade da instalação da grelha.

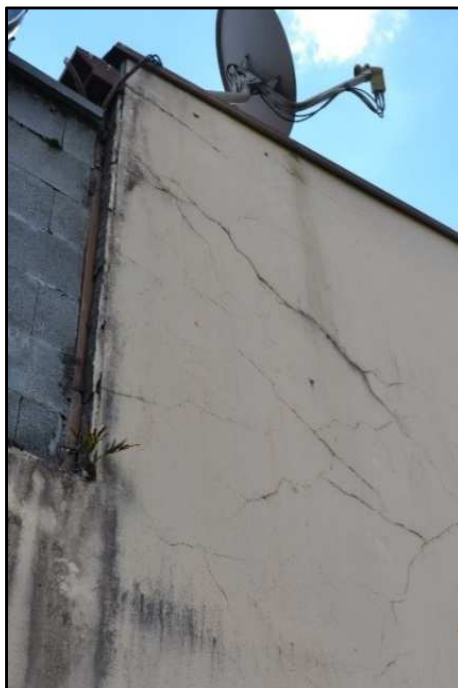
Figura 15- Fissuração em edifício
Fonte: Laudo de Inspeção Predial- Empresa X (2018)

A Figura 15 apresenta delimitação lateral de edificação em que se nota abundante fissuração, bem como trincas.

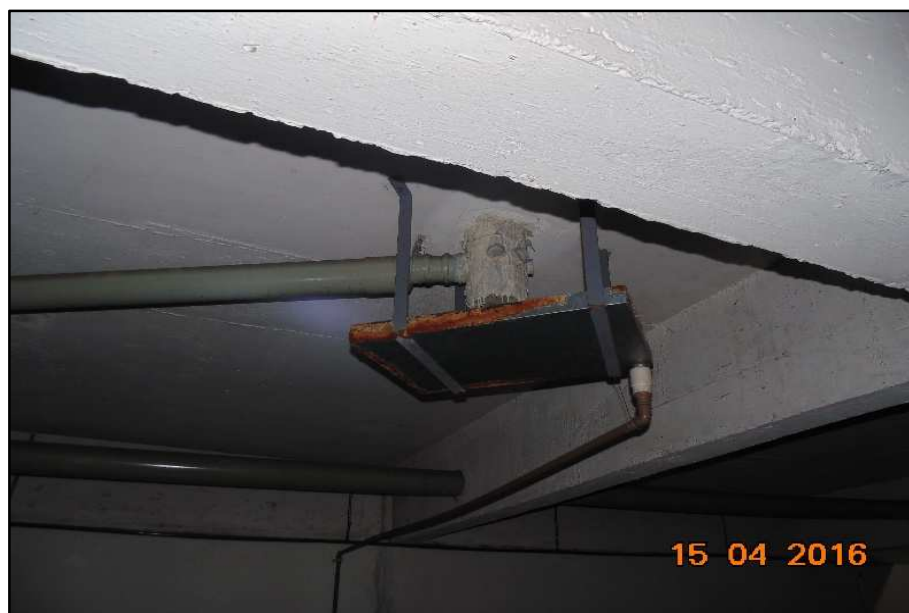
Figura 16- Falhas de impermeabilização em subsolo
Fonte: Laudo de Inspeção Predial- Empresa X (2016)

A água excedente (que pingava do ralo) passou a ser coletada por calha metálica (já oxidada na ocasião de vistoria), que tinha escoamento via tubulação acoplada em uma das extremidades da chapa a fim de dirigir o fluxo a uma caixa de passagem no piso.

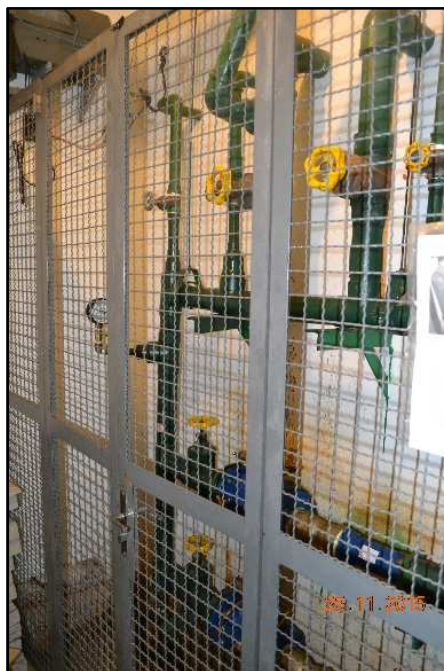
Figura 17- Válvulas redutoras de pressão no subsolo de um dos Edifícios analisados
Fonte: Laudo de Inspeção Predial- Empresa X (2016)

O abrigo das válvulas redutoras de pressão no edifício retratado a seguir estava em conformidade (fora do alcance de pessoas sem capacitação de manuseio), contudo as válvulas estavam desreguladas, com pressão abaixo da estipulada em projeto, o que resultou em problemas de fornecimento em unidades dos pavimentos superiores.

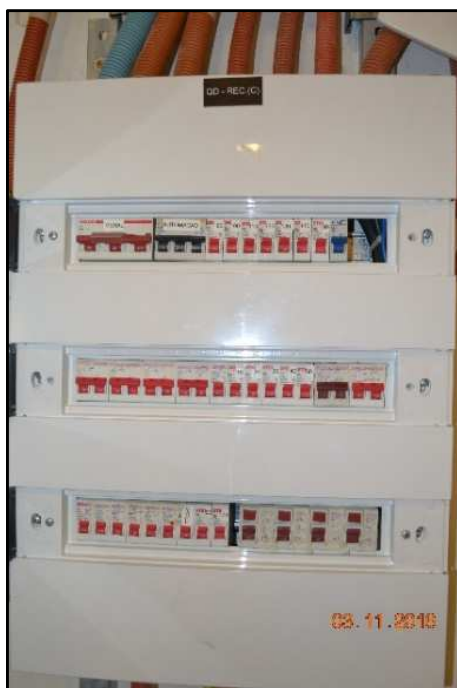
Figura 18- Quadro elétrico sem identificação
Fonte: Laudo de Inspeção Predial- Empresa X (2018)

Apresenta-se, na Figura 18, registro de quadro elétrico sem quaisquer identificações dos disjuntores.

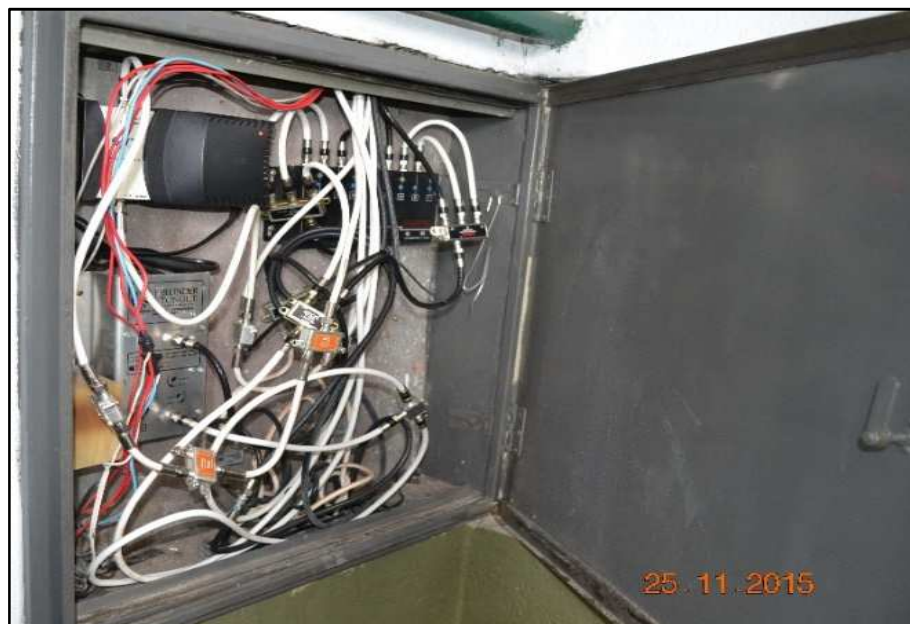
Figura 19- Quadro elétrico
Fonte: Laudo de Inspeção Predial- Empresa X (2015)

Apresenta-se, na Figura 19, registro de quadro elétrico sem quaisquer proteções que individualizassem fiações e disjuntores, oferecendo risco aos profissionais que fossem operá-lo.

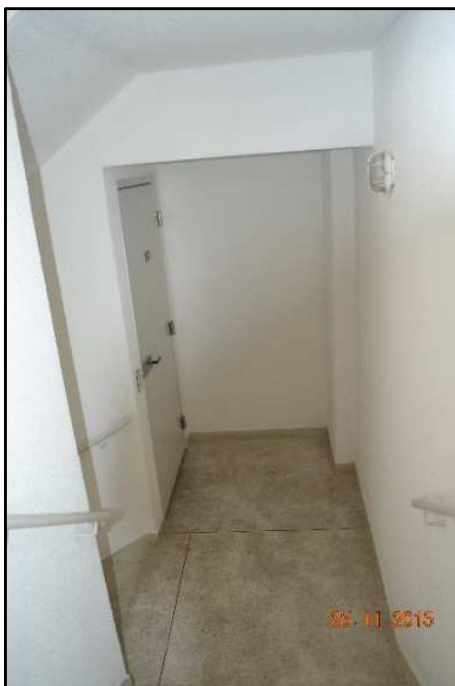
Figura 20- Escadaria sem sinalização de rota de fuga
Fonte: Laudo de Inspeção Predial- Empresa X (2015)

Não há quaisquer sinalizações de rota de fuga, iluminação de emergência ou identificação dos pavimentos em toda a extensão da escadaria enclausurada do Edifício.

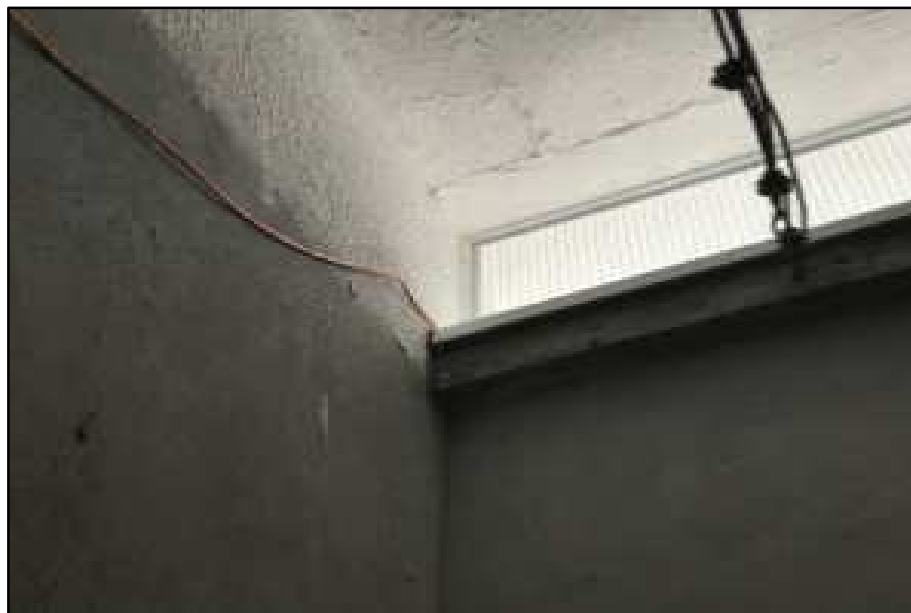
Figura 21- Cabo SPDA encostando em metal de grade
Fonte: Laudo de Inspeção Predial- Empresa X (2015)

O caso em que dois metais são colocados de modo justaposto favorece a degradação do componente do sistema de proteção contra descargas atmosféricas pelo efeito pilha.

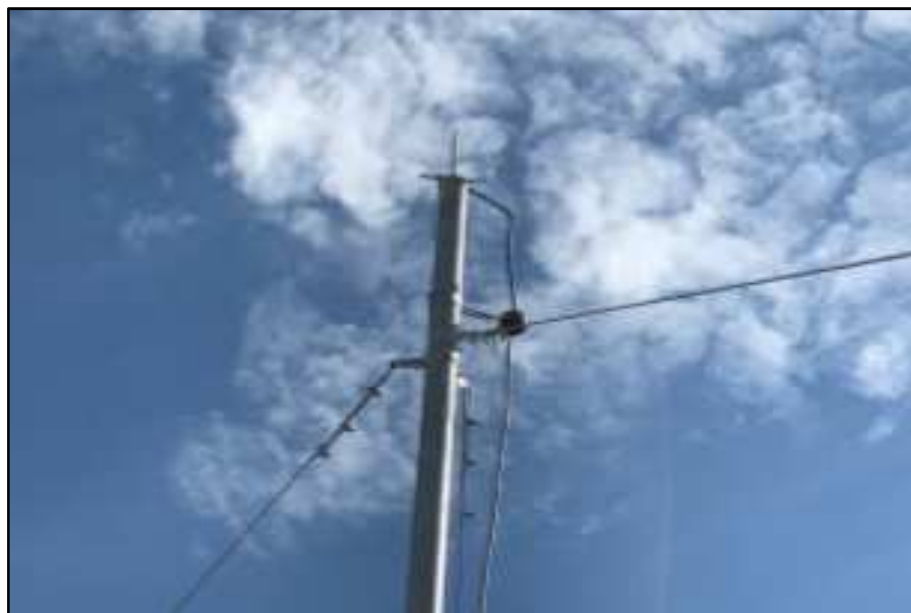
Figura 22- Porcas dos para-raios enferrujadas
Fonte: Laudo de Inspeção Predial- Empresa X (2018)

A Figura 22 apresenta registro fotográfico de porcas dos parafusos dos para-raios oxidadas.

Elementos metálicos desprotegidos com relação às intempéries (sem tratamento antioxidante adequado) tendem a apresentar ferrugem e diminuição de sua vida útil. Ademais, com a perda de resistência aos esforços proporcionada pela oxidação, os componentes por eles fixados podem ser soltos.

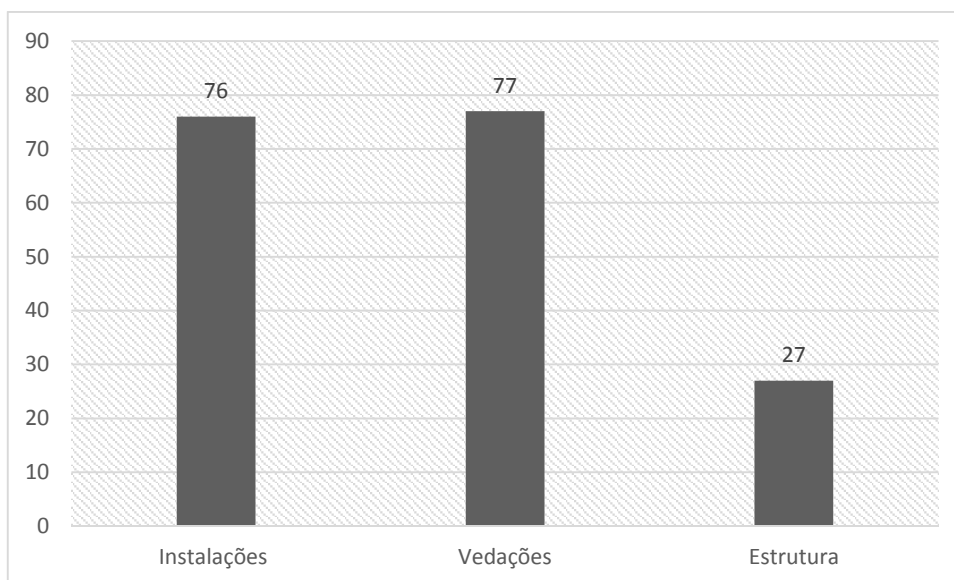
Figura 23 – Levantamento do tipo de patologias identificadas nos Edifícios analisados
Fonte: A Autora (2019)

Considerando as 86 edificações, foram elencadas patologias relacionadas à estrutura em 27 deles, às vedações em 77 e a às instalações em 76 deles, conforme Figura 23.

Portanto, 31% demonstraram problemas estruturais, 89% nas vedações e 88% nas instalações prediais, assim, o grupo mais prejudicado é o de vedações.

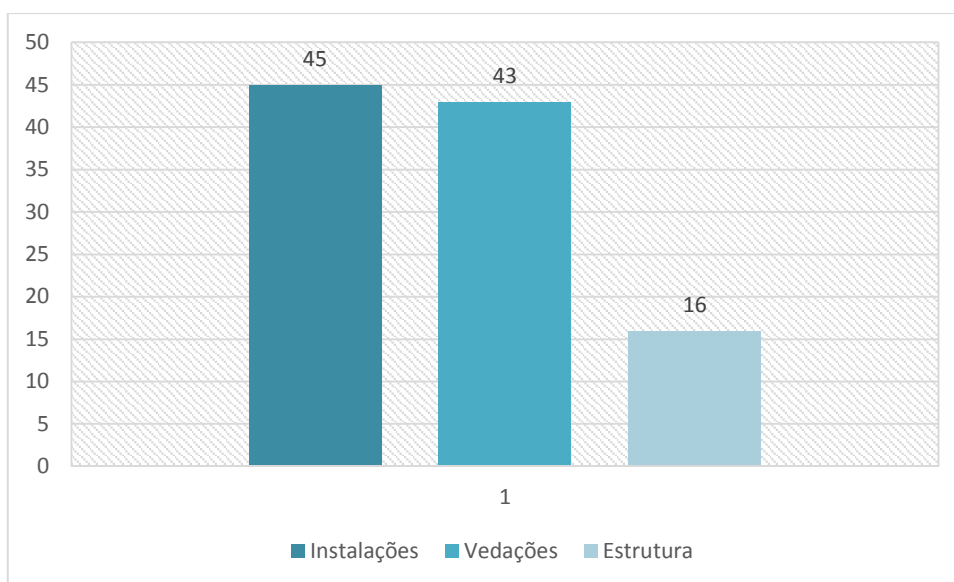
Figura 24 – Distribuição de patologias por natureza- Edifícios Residenciais
Fonte: A Autora (2019)

Considerando apenas Edifícios Residenciais, foram elencadas patologias relacionadas à estrutura em 16, às vedações em 43 e às instalações em 45 deles, vide Figura 24.

Avaliando-se, então, isoladamente os Edifícios Residenciais, em 32% deles verificaram-se problemas estruturais, em 86% nas vedações e 90% nas instalações prediais (grupo mais prejudicado).

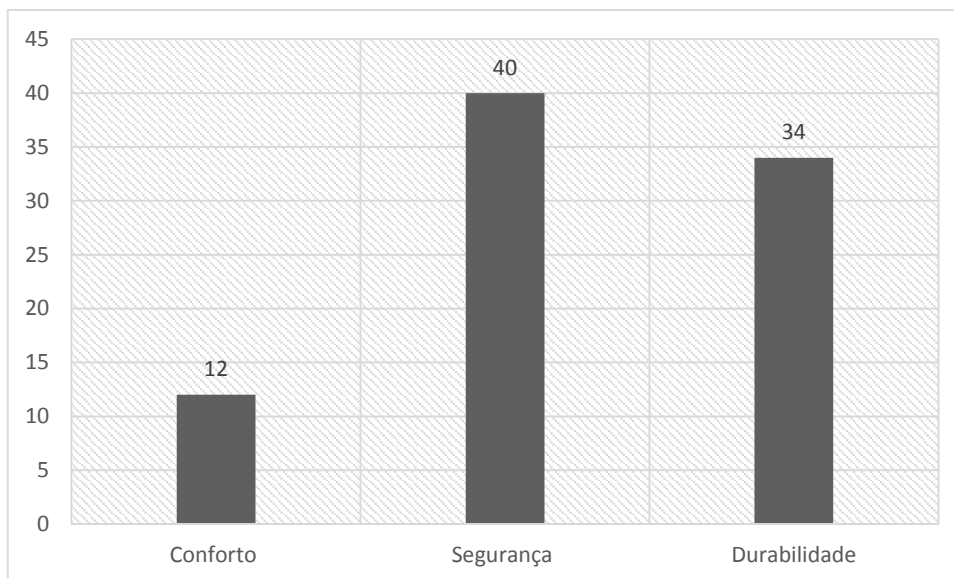
Figura 30 – Classificação das patologias identificadas em relação a conforto, segurança e durabilidade
Fonte: A Autora (2019)

Catalogaram-se 12 edificações que possuíam mais patologias que afetam o conforto dos usuários (14%), 40 edificações que possuíam mais patologias relacionadas à segurança da edificação (46%) e 34 edificações que representam mais patologias que prejudicam a durabilidade do prédio (39%), reduzindo sua vida útil. A situação pode ser observada na Figura 30.
