UNIVERSIDADE TECNOLÓGICA FEDERAL DO PARANÁ
DEPARTAMENTO DE CONSTRUÇÃO CIVIL
CURSO DE ESPECIALIZAÇÃO EM PATOLOGIA DAS CONSTRUÇÕES

PATOLOGIA DAS CONSTRUÇÕES DEVIDO AO TEMPO DE USO
ÊNFASE EM INSTALAÇÕES

MONOGRAFIA DE ESPECIALIZAÇÃO

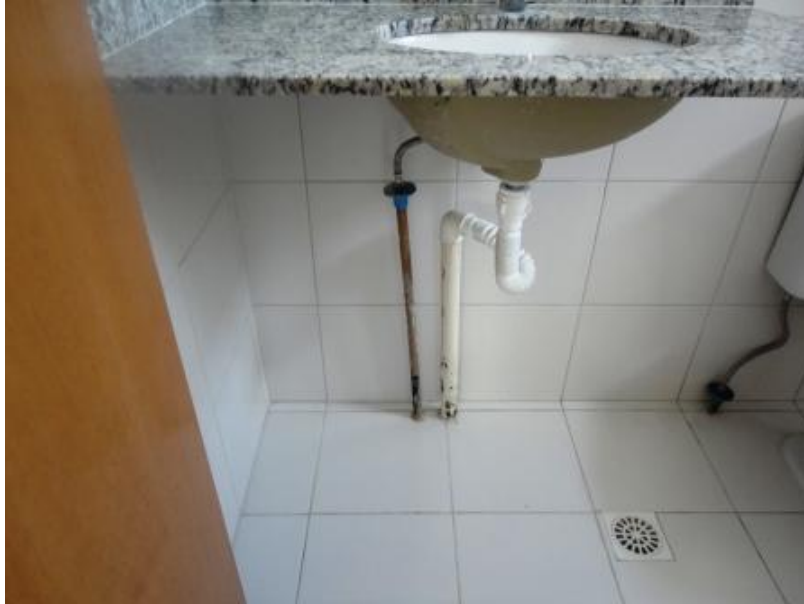
Figura 1 – Saída inadequada de esgoto

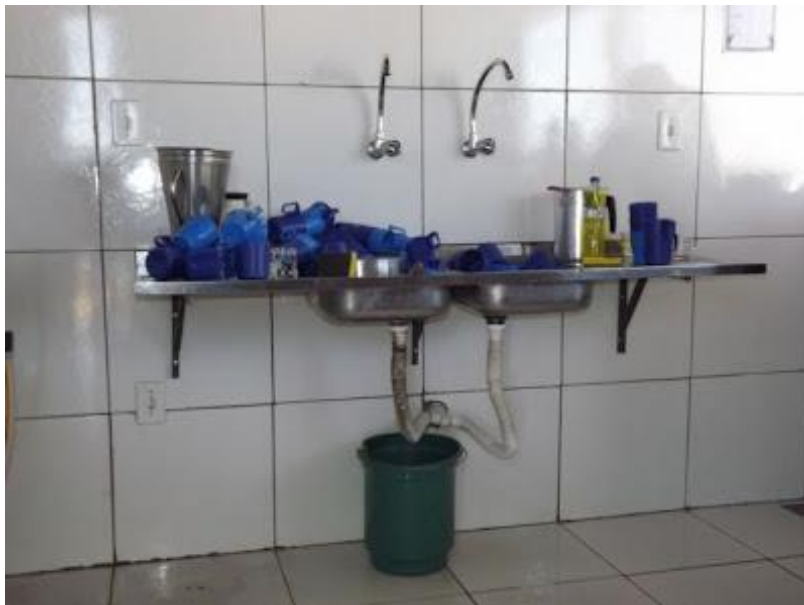
Figura 2 – Saída inadequada de esgoto

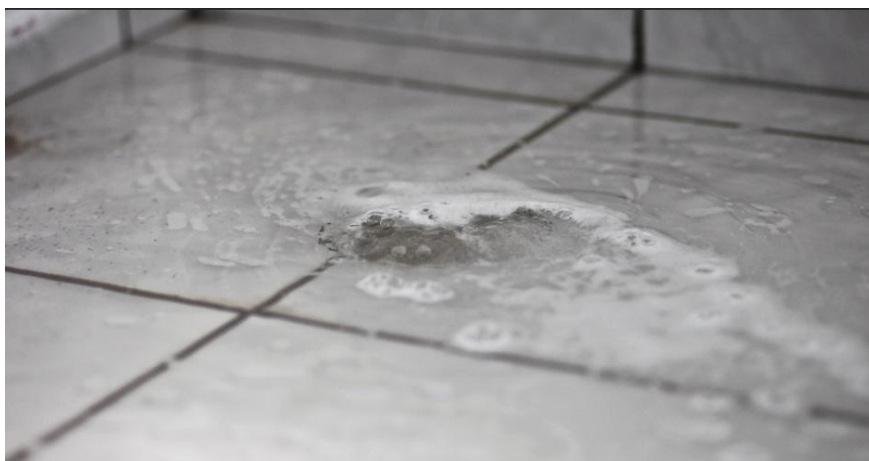
Figura 4 – Ralo entupido

Uma das principais causas de patologias é o uso inadequado das estruturas de uma edificação. Devido a não observância do manual do proprietário, a falta de cuidado ou mesmo o uso divergente ao que foi projetado, acabam gerando patologias. Muitas vezes é despejado na rede de esgoto objetos ou outros dejetos não adequados, como restos de comida, plásticos, fraldas, absorventes, etc., que causam entupimentos nas tubulações, ocasionando refluxos de águas contaminadas pelos ralos (Figura 4) e um desconforto olfativo devido ao mau cheiro de ralos e vasos sanitários.

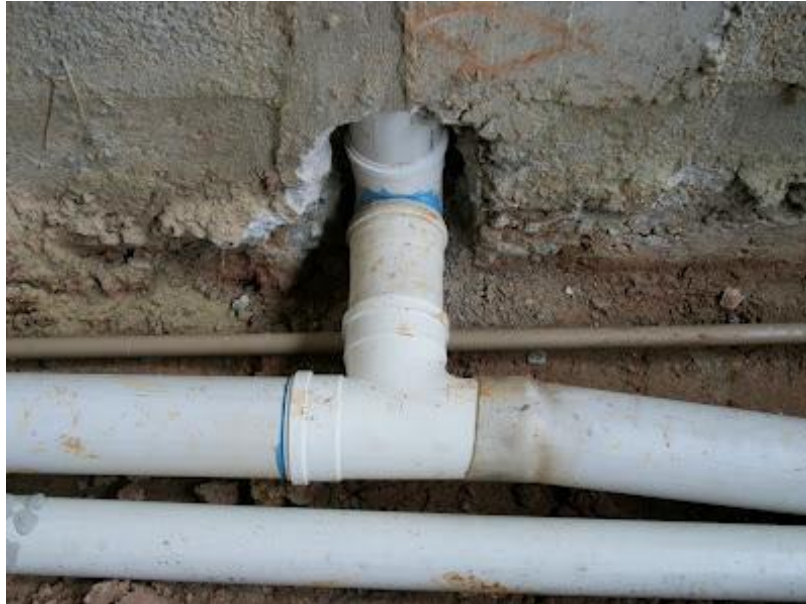
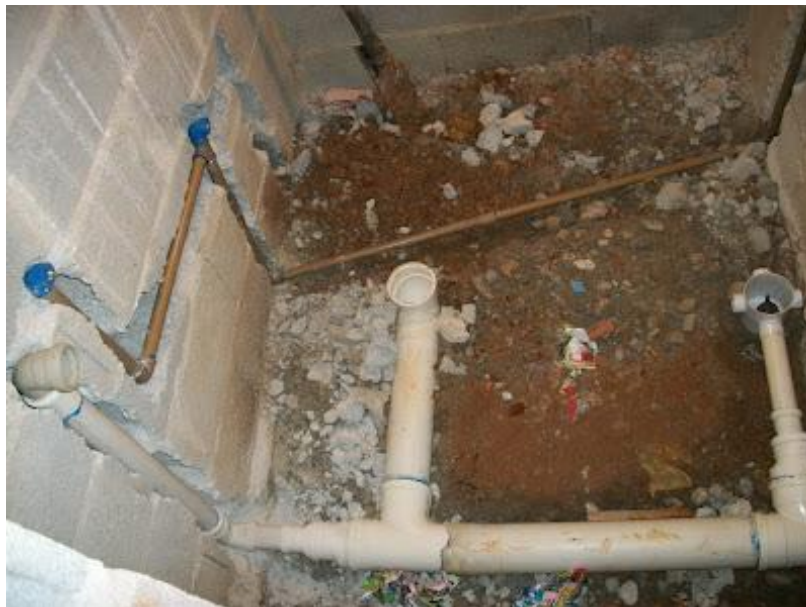
Figura 5 – Bolsas executadas com aquecimento de tubo

Figura 6 – Bolsas executadas com aquecimento de tubo

Um exemplo comum de má execução é a soldagem inadequada de tubos (Figuras 5 e 6). Os principais fabricantes de tubulações em PVC recomendam a soldagem através de cola específica para a fusão do composto e o uso da junta elástica, evitando que se perca a resistência do material e o aparecimento de vazamentos e gotejamentos ao longo da vida útil das instalações

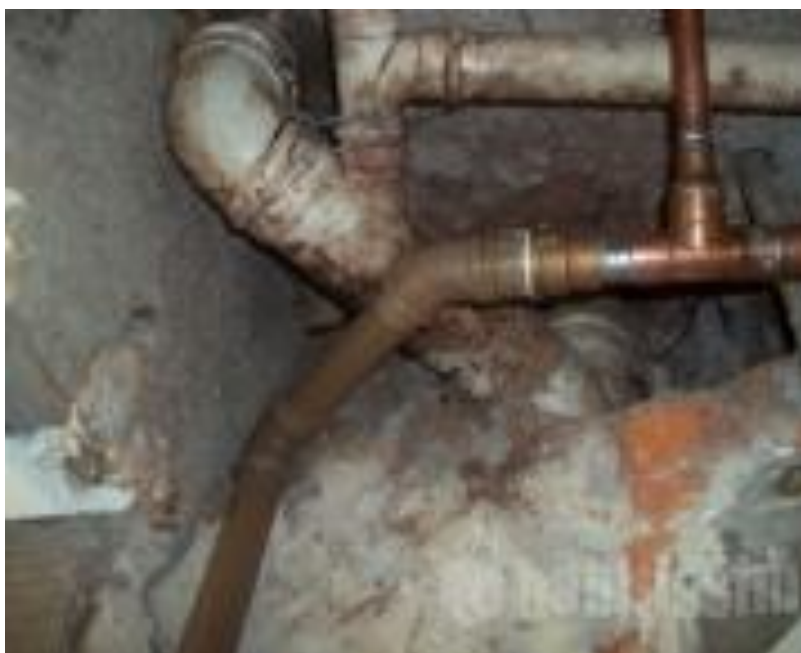
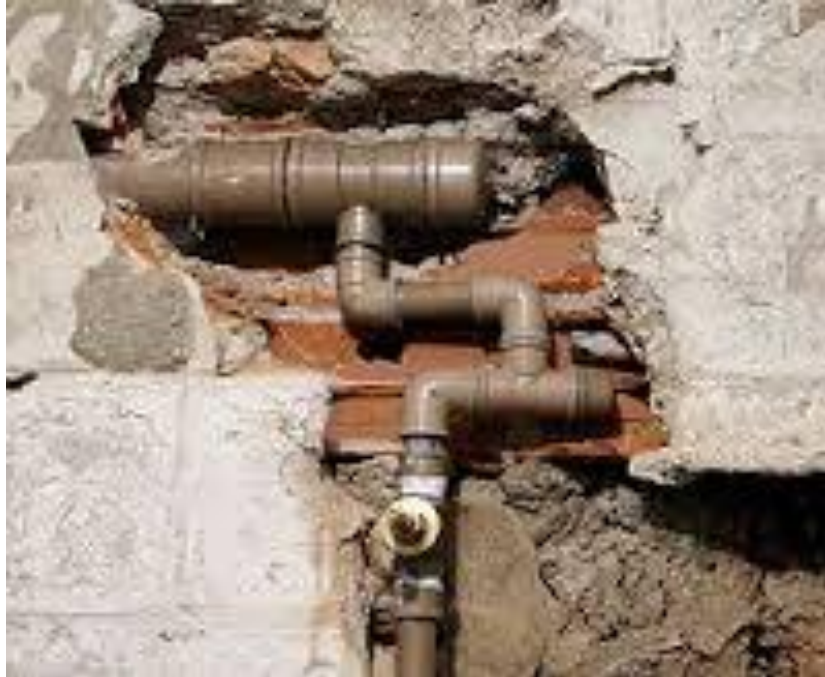
Figura 7 – Execução inadequada de tubulações

Figura 8 – Execução inadequada de tubulações

Em muitos casos, o executor das instalações hidráulicas, por desconhecimento técnico, acaba por fazer adaptações, as chamadas “gambiarrras” (Figuras 7 e 8), que aumenta as chances de novas patologias (como por exemplo, vazamentos), além de ocasionar a perda de desempenho do sistema ao longo de sua vida útil, gerando desconforto para o usuário ao utilizar as instalações hidráulicas ineficientes.

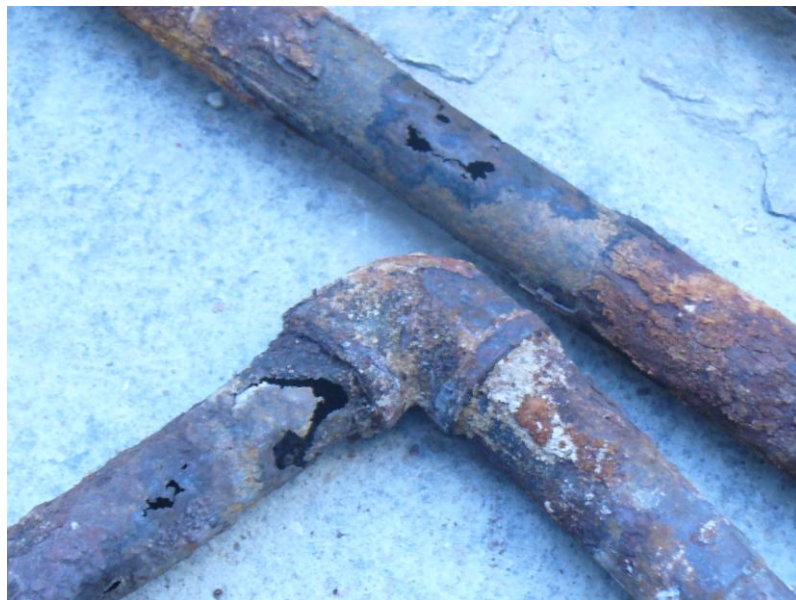
Figura 9 – Vista de tubulação de ferro corroída

Em tubulações de ferro, não protegidos corretamente e mesmo devido ao tempo, podem surgir corrosões (Figura 9), ocasionando infiltrações e conseqüentemente, patologias nas estruturas. Outros materiais, como o PVC e o concreto, utilizados na fabricação de tubulações, também possuem sua vida útil definida através de ensaios, sendo que após o período recomendado, os materiais podem ficar frágeis e causar sérios problemas à população, gerando a necessidade de reparos ou substituição nos sistemas danificados.

A norma NBR 5626 (Instalação Predial de Água Fria) recomenda no seu anexo D (normativo), recomendações para se evitar a corrosão, envelhecimento e degradação nas tubulações utilizadas nas instalações hidráulicas. Especificamente com relação à corrosão, se recomenda aplicar os revestimentos protetores, utilizar catalisadores que modificam as características da água e modificação do Ph.

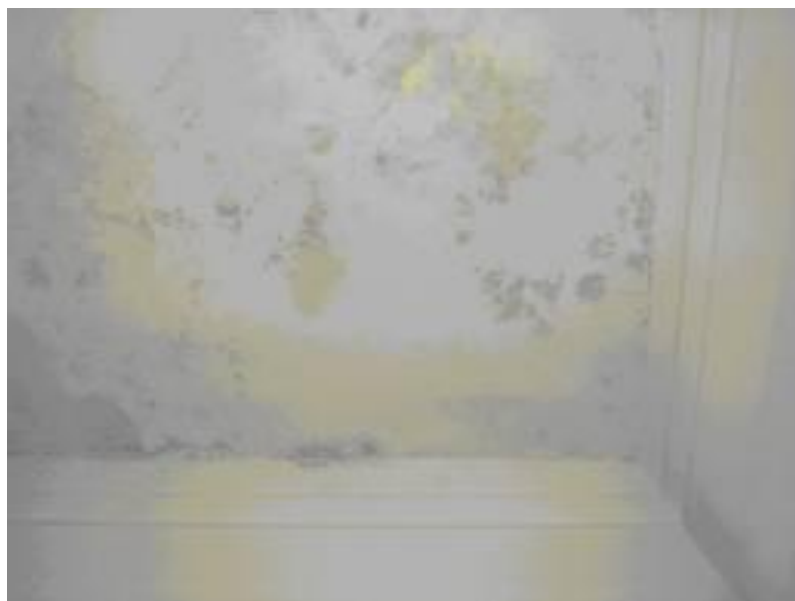
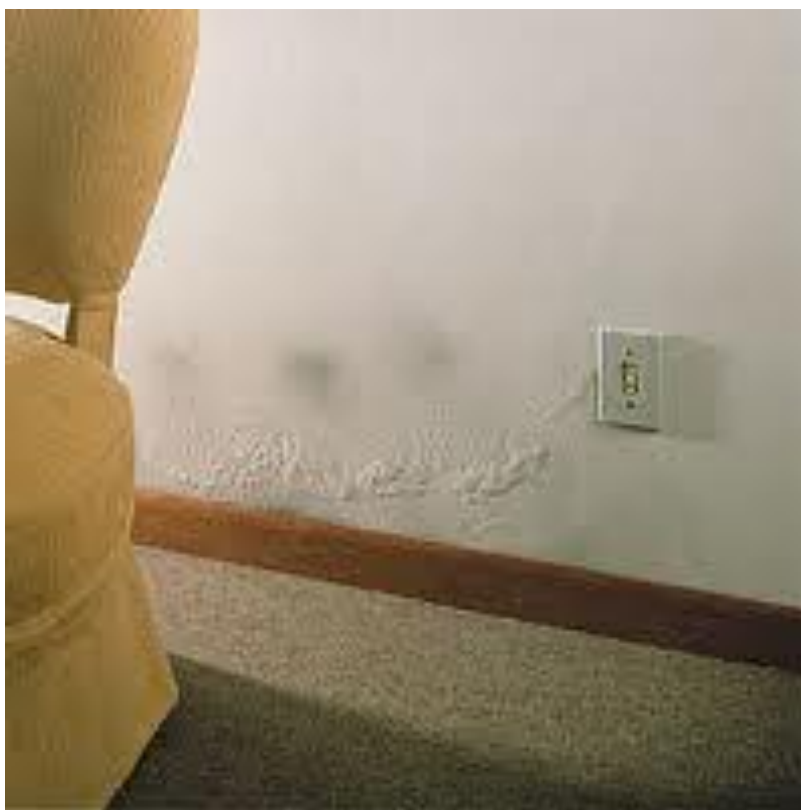
Figura 10 – Infiltrações em alvenarias

Figura 11 – Infiltrações em alvenarias

Infiltração é a ação de líquidos no interior das estruturas construídas, causadas por ações de dentro da estrutura pra fora, devido aos efeitos de vazamentos ou outros problemas no sistema hidráulico (Dicionário da Construção Civil).

No caso das instalações hidráulicas, as patologias geralmente são causadas pela má execução das tubulações, que acabam por se romper, possivelmente devido à deterioração dos materiais ou má execução, os quais não foram feito as proteções corretas. Conforme anexo D (normativo) da norma NBR 5626, as recomendações para se evitar a corrosão, envelhecimento e degradação nas tubulações utilizadas nas instalações hidráulicas são: manter tubulações de PVC protegidas de radiação ultravioleta ou aplicar revestimentos protetores em tubulações de ferro.

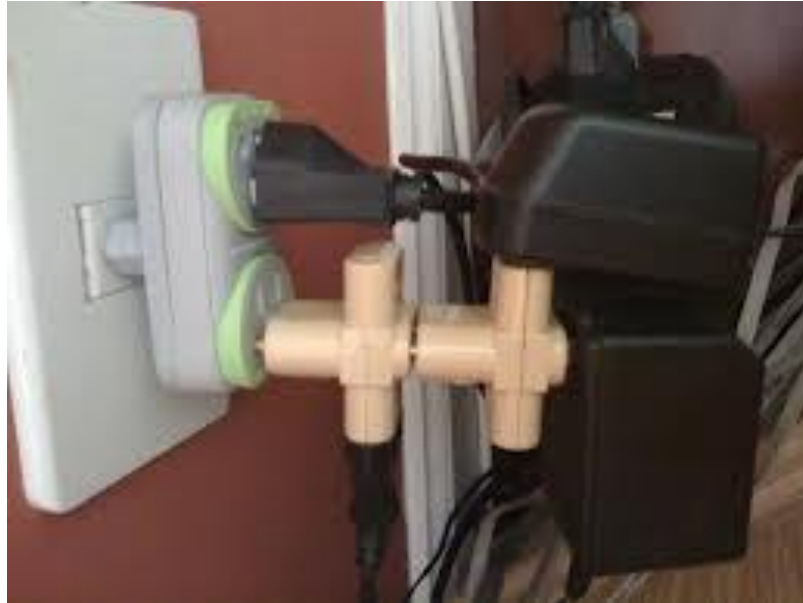
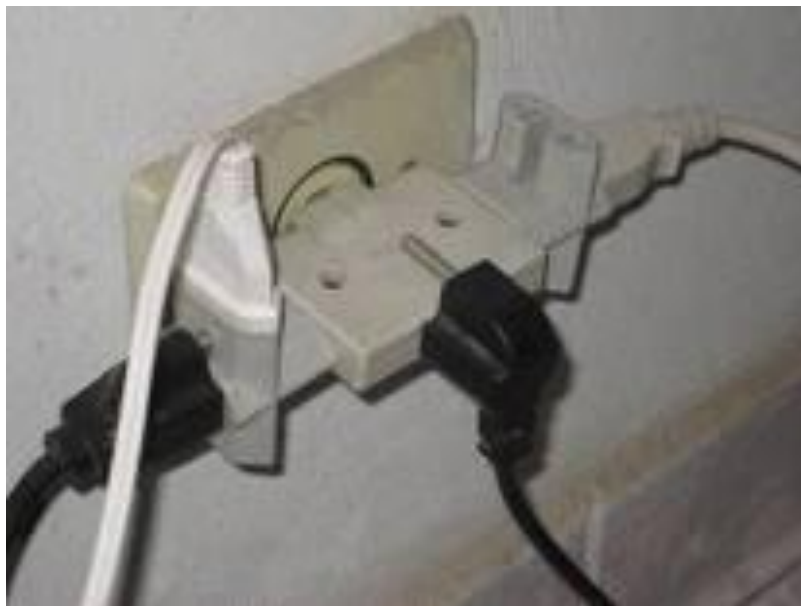
Figura 12 – Utilização de benjamins

Figura 13 – Utilização de benjamins

O uso inadequado das edificações em geral, especificamente no caso das instalações elétricas, tem causado uma série de acidentes, principalmente incêndios. Por falta de conhecimento o usuário acaba por sobrecarregar os circuitos, ligando vários aparelhos eletrônicos em um mesmo ponto elétrico (Figura 12 e 13). Este fato desarmaria o disjuntor do circuito no quadro elétrico, porém, muitos leigos acabam simplesmente por trocar o disjuntor, o que acaba gerando um aquecimento da fiação elétrica e conseqüentemente aumentando as chances de iniciar um incêndio.

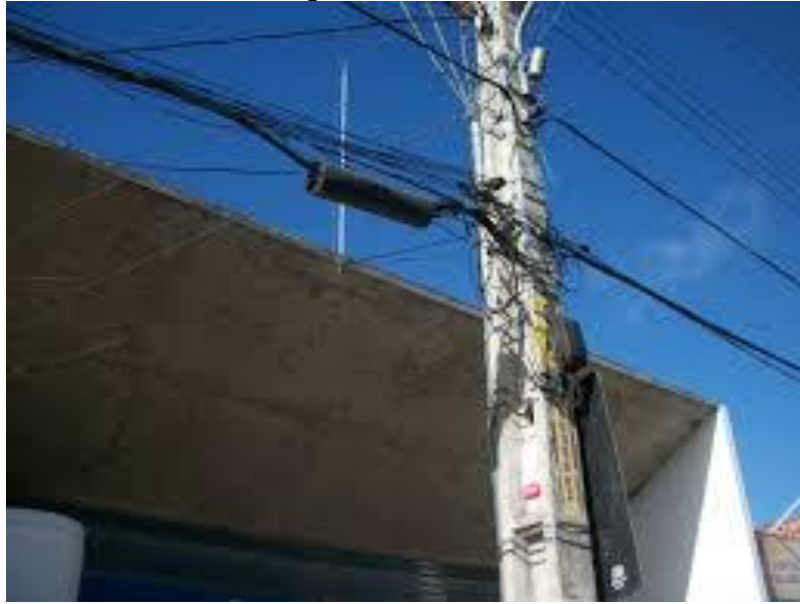
Figura 15 – “Gatos”

Outras formas de mau uso das instalações elétricas, comumente chamadas de “gambiarras” (Figura 14) ou “gatos” (Figura 15) também geram patologias e podem causar riscos de acidentes, como incêndios, queimaduras, descargas elétricas e até risco de morte.

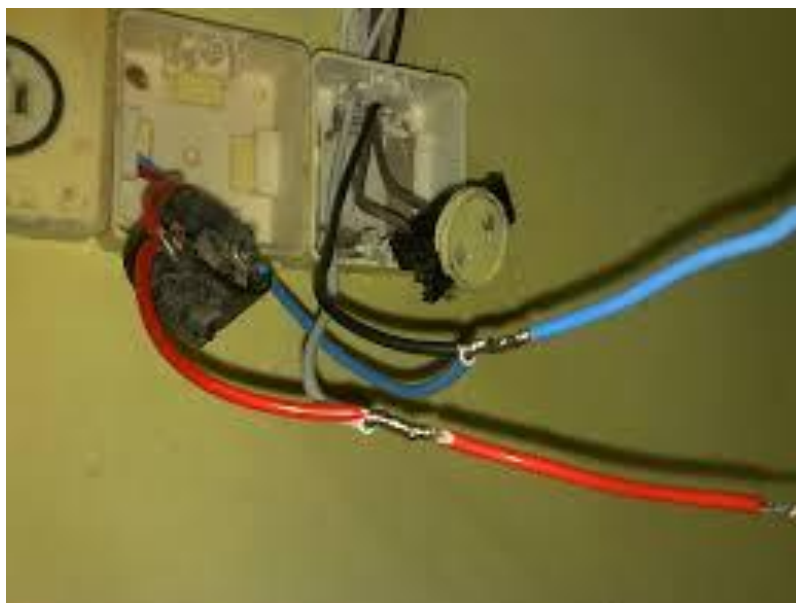
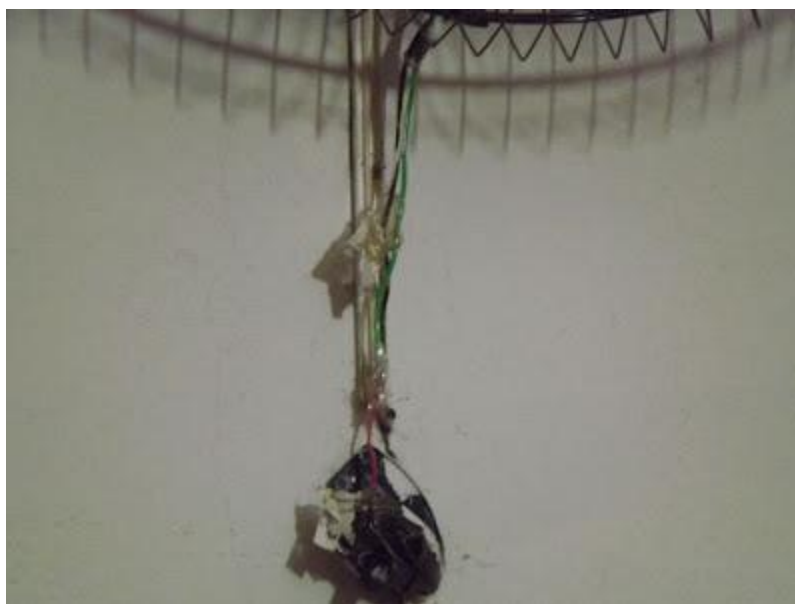
3. Figura 16 – Execução de emendas nas fiações

Figura 17 – Execução de emendas nas fiações

Um problema comum, verificado nas instalações elétricas, é a execução inadequada do projeto elétrico. Na tentativa de economizar nesta etapa da obra, construtoras tem dispensado a presença de um profissional habilitado para supervisionar a execução das instalações elétricas, como por exemplo, nas emendas de fiações elétricas (Figuras 16 e 17), que deveriam somente ser executadas em caixas (NBR 5410).

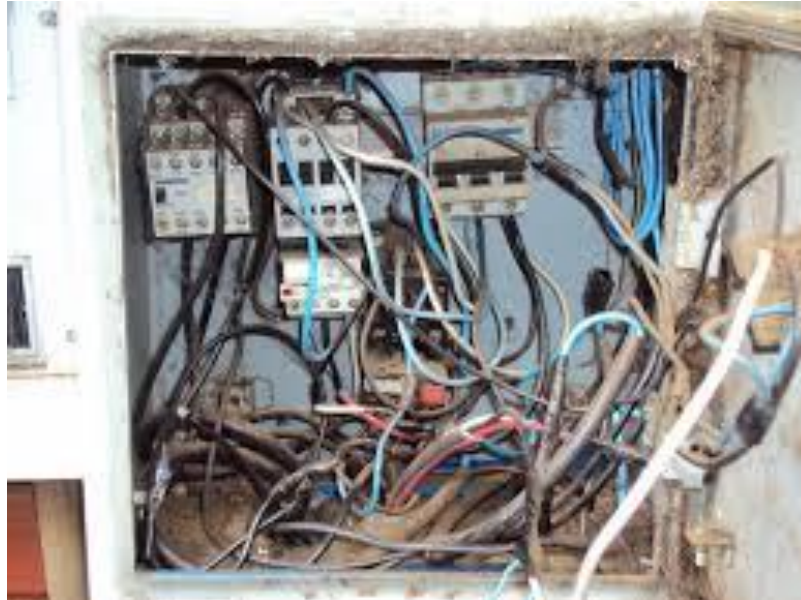
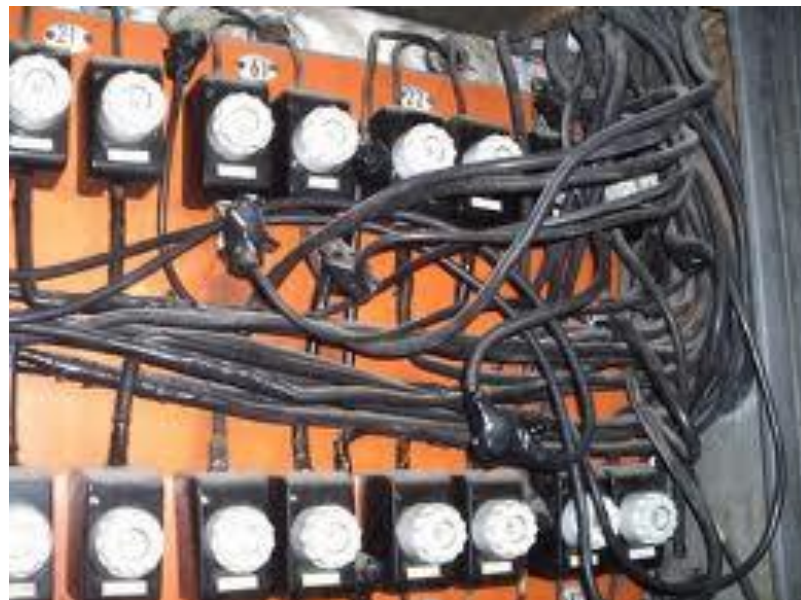
Figura 18 – Montagem de quadros

Figura 19 – Montagem de quadros

Durante a fase de execução de projetos, por falta de experiência ou desconhecimento de todas as normas técnicas inerentes as instalações elétricas, projetistas acabam por realizar o dimensionamento ineficaz do sistema, podendo causar patologias ao longo da vida útil da edificação.

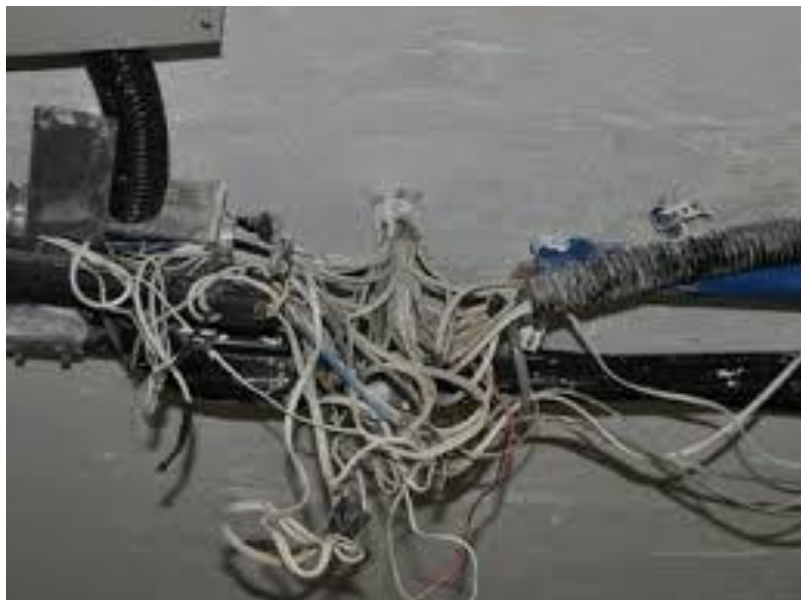
Figura 20 – Conduitos de baixa qualidade

Com o objetivo de diminuir os custos da construção, construtoras tem recorrido a materiais de qualidade duvidosa, muitas vezes até em desacordo com as normas regulamentadoras, fato este que acaba por gerar patologias e necessidade de maiores reparos ao longo da vida útil do empreendimento, devido à baixa qualidade dos materiais empregados durante a execução das instalações elétricas. Como exemplo, citamos caixas e condutos de PVC (Figura 20).
