**UNIVERSIDADE TECNOLÓGICA FEDERAL DO PARANÁ
DIRETORIA DE PESQUISA E PÓS-GRADUAÇÃO
ESPECIALIZAÇÃO EM GESTÃO AMBIENTAL EM MUNICÍPIOS**

**PROGRAMA RIO LIMPO – ANÁLISE DOS RESULTADOS DA MICRO
BACIA DO BAIRRO BOA VISTA EM BLUMENAU/SC**

ARTIGO

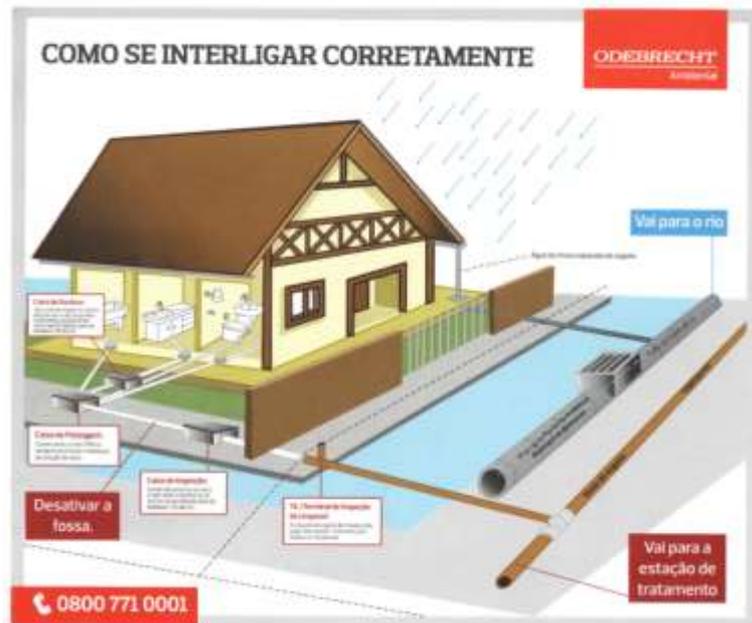
Figura 02 – Folder exemplificativo de “Como se interligar corretamente”

Os procedimentos adotados para execução das atividades do programa seguiram a ordem descrita adiante. Primeiramente, é realizada a entrega de comunicação específica aos responsáveis pelos imóveis alvos do programa, com intuito de informá-los sobre a necessidade de vistoria interna nas instalações prediais, solicitando assim a permissão para adentrar na propriedade (Figura 01). Anexo a esta comunicação é entregue, também, folder exemplificativo de como se interligar corretamente (Figura 02).

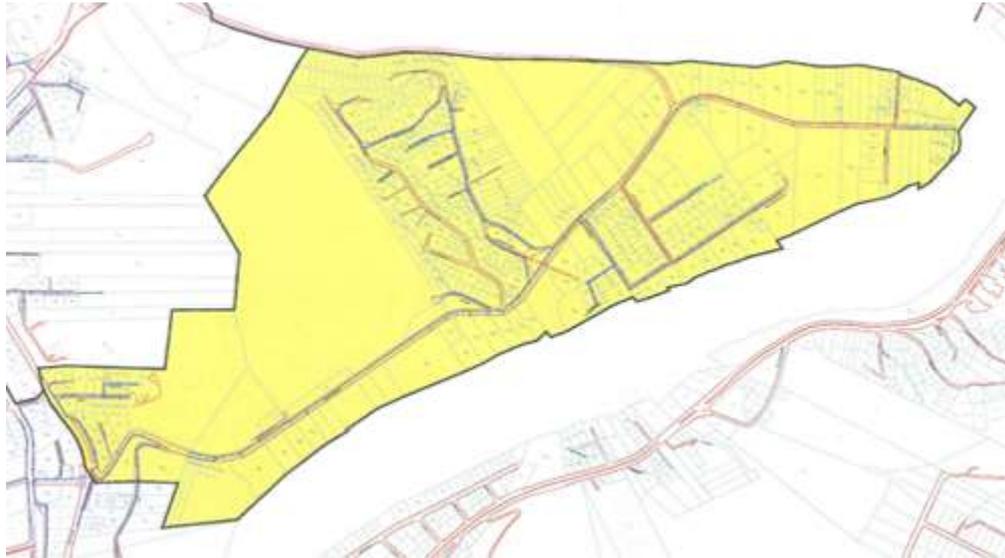
Figura 06 – Mapa da micro bacia do Bairro Boa Vista em Blumenau/SC.

Adiante, são expostos os resultados prévios do Programa Rio Limpo na micro bacia do Bairro Boa Vista em Blumenau/SC, que foram obtidos no período de 12/07/2016 até 13/10/2016.

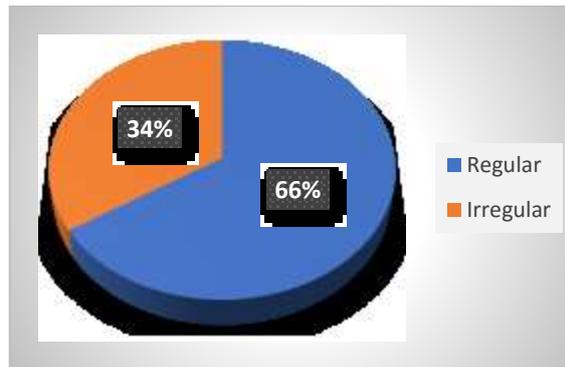
Figura 08 – Balanço Geral (Excluídos imóveis fechados)

Caso desconsiderássemos os imóveis fechados deste balanço, que são 44 (quarenta e quatro) imóveis, o índice de ligações regulares chegaria a 66%, conforme demonstra a Figura 08. Em seguida, na Figura 09, segue gráfico do resumo das vistorias realizadas:
