**ATENDIMENTO À NR 23: ESTUDO DE CASO EM TRÊS MUNICÍPIOS
DE PEQUENO PORTE INTEGRANTES DA REGIÃO
ADMINISTRATIVA DE IRATI - PR**

MONOGRAFIA DE ESPECIALIZAÇÃO

Monografia apresentada como requisito parcial à obtenção do título de Especialista no curso de Engenharia de Segurança do Trabalho, da Diretoria de Pós-Graduação, da Universidade Tecnológica Federal do Paraná.

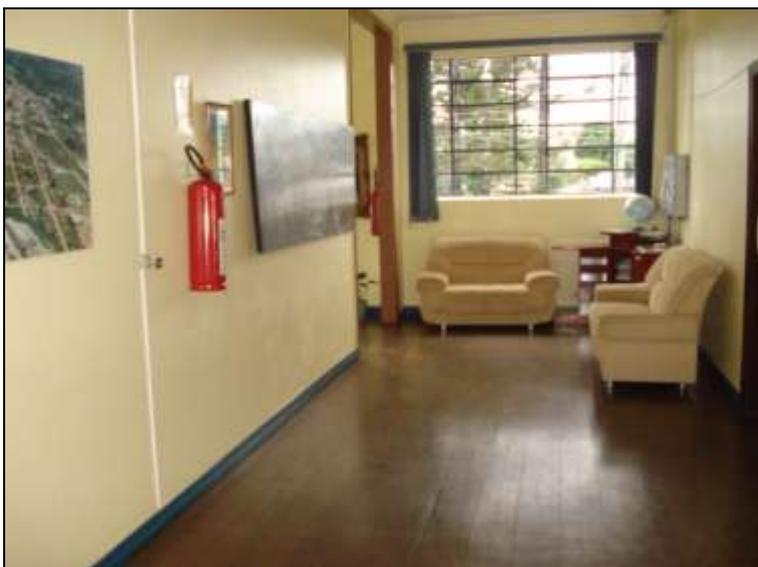
Fotografia 1 - Piso em madeira no segundo pavimento no Município A
Fonte: O autor.

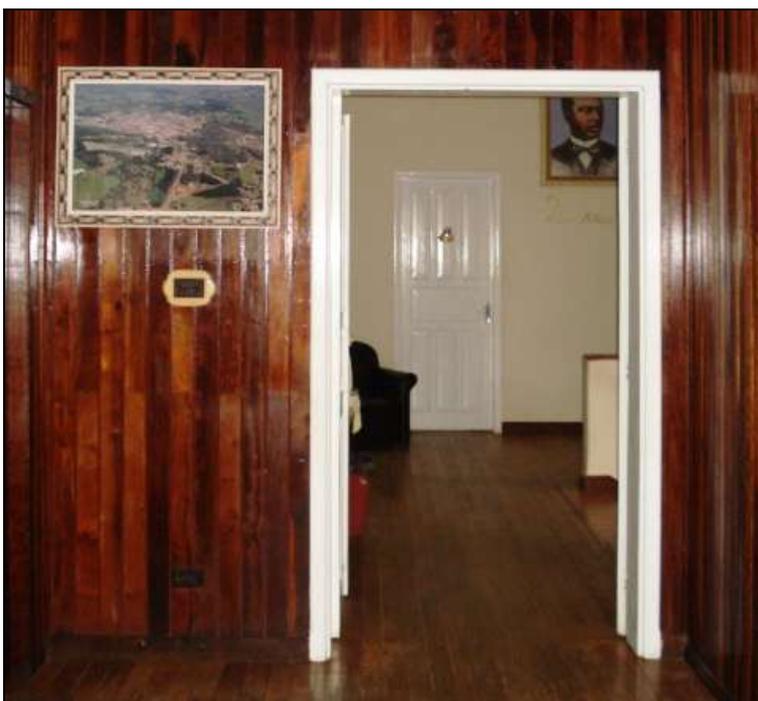
Fotografia 2 - Piso e paredes em madeira no segundo pavimento no Município B
Fonte: O autor.

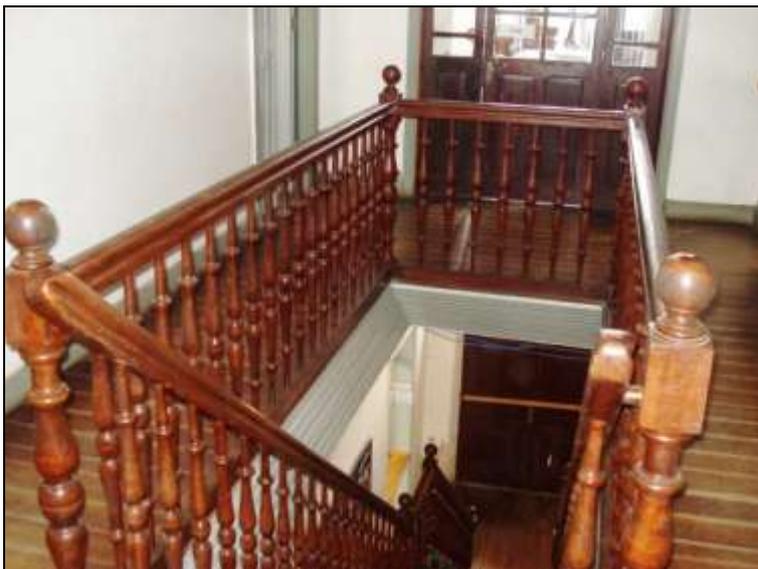
No Município C têm-se as paredes externas e internas em alvenaria, com algumas repartições no segundo pavimento separadas por divisórias de madeira. O piso do segundo pavimento é em madeira, assim como a escada que dá acesso a esse.

Fotografia 3 - Piso e escada em madeira no segundo pavimento no Município C
Fonte: O autor.

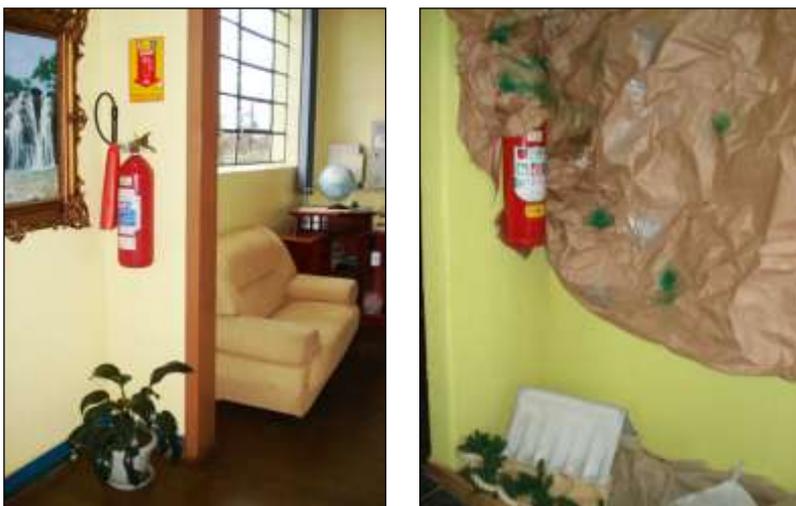
Entretanto, sua distribuição espacial na edificação deve ser revista, de modo a atender ao disposto na NPT 002. Também, observou-se que em alguns locais, os extintores encontram-se obstruídos, como pode ser observado pela Fotografia 4.

Fotografia 4 - Extintores de incêndio obstruídos no Município A
Fonte: O autor.

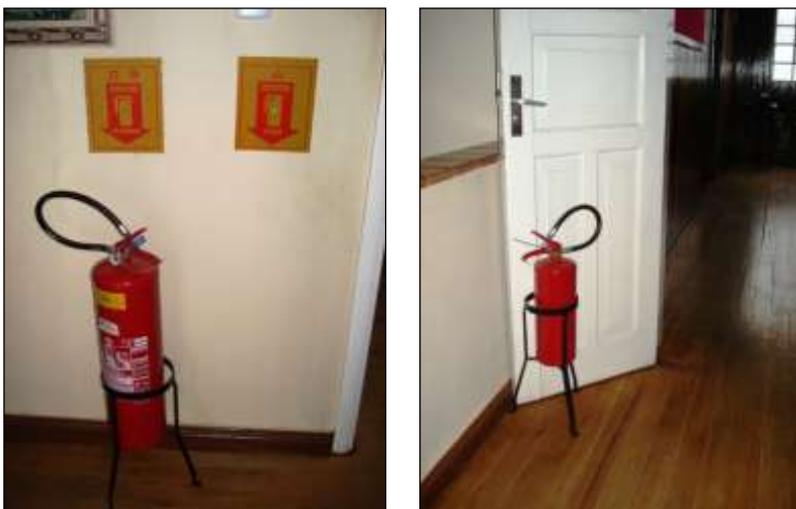
Uma importante observação diz respeito a manter os extintores de incêndio nos seus devidos lugares, de modo que no caso de uma emergência, não gerem conflitos quanto ao seu uso. A respeito disso, cita-se a posição dos extintores para classe A e para classe B e C no segundo pavimento, no qual o extintor de incêndio para classe A encontra-se no lugar do extintor para as classes B e C, ao passo que esse encontra-se para manter uma porta aberta, como pode ser observado pela Fotografia 5.

Fotografia 5 - Extintores de incêndio em lugares equivocados no Município B
Fonte: O autor.

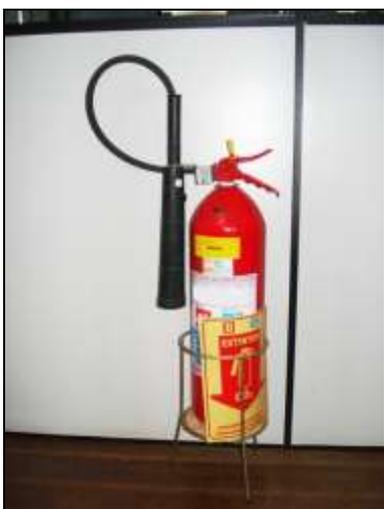
Entretanto, deve-se adequar algumas situações pontuais quanto à sinalização dos mesmos, como apresentado na Fotografia 6.

Fotografia 6 - Extintor de incêndio com sinalização a adequar no Município C
Fonte: O autor.

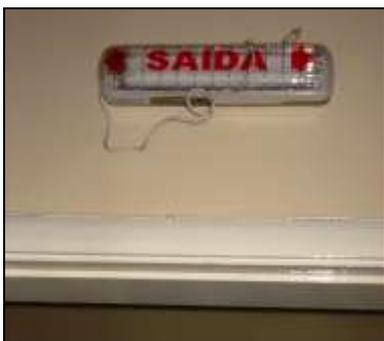
Quanto à iluminação de emergência apenas no Município B observou-se uma luminária de emergência, entretanto, essa não se encontra instalada adequadamente, ou seja, não está ligada à rede de energia da edificação, conforme pode ser verificado na Fotografia 7. Nas edificações dos Municípios A e C não foi observada a existência de iluminação de emergência durante as inspeções visuais.

Portanto, nenhuma edificação averiguada atende ao disposto na NPT 018.

Fotografia 7 - Luminária de emergência observada no Município B

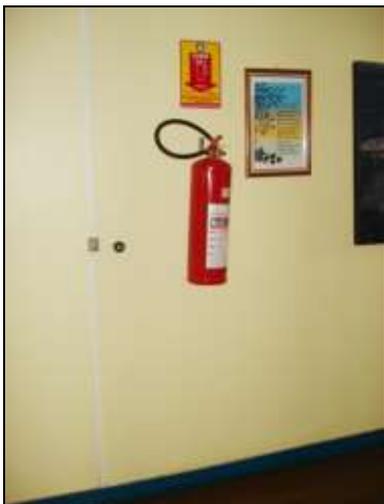
Na Fotografia 8 apresenta-se o padrão de sinalização de equipamentos de combate a incêndio observado no Município A.

Fotografia 8 - Padrão de sinalização de equipamentos de combate a incêndio no Município A
Fonte: O autor.

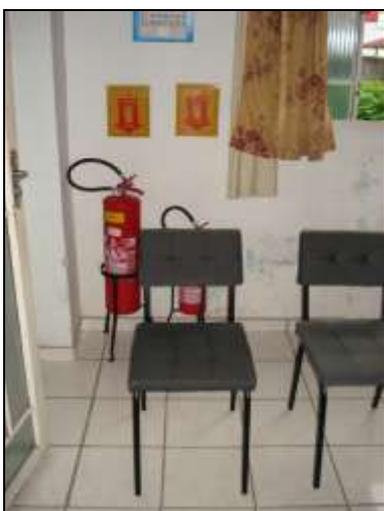
Na Fotografia 9 apresenta-se o padrão de sinalização de equipamentos de combate a incêndio observado no Município B. Ainda nesta fotografia, é possível observar a obstrução do acesso aos extintores.

Fotografia 9 - Padrão de sinalização de equipamentos de combate a incêndio no Município B
Fonte: O autor.

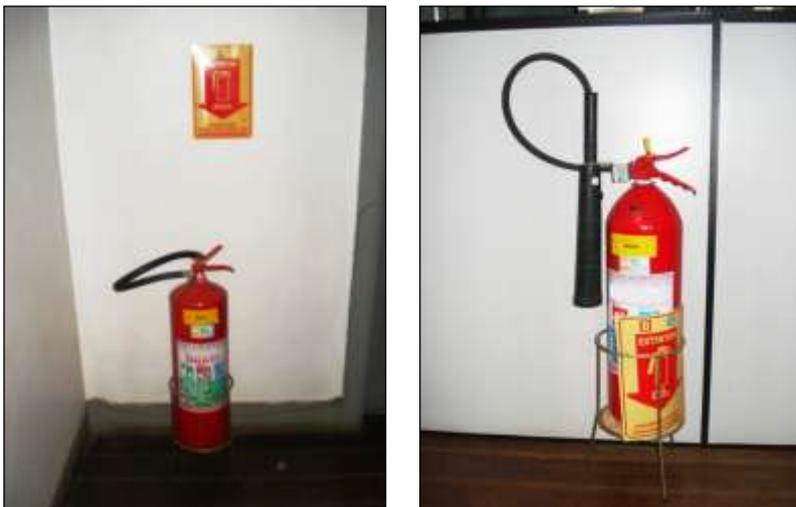
No Município C não se tem um padrão definido de sinalização dos equipamentos de combate a incêndio. Dessa forma, em alguns pontos da edificação observou-se o posicionamento adequado da sinalização dos equipamentos e em outros observou-se uma sinalização em desconformidade com a NPT 020, conforme apresentado na Fotografia 10.

Fotografia 10 - Sinalização de equipamentos de combate a incêndio no Município C em desconformidade com a NPT 020
Fonte: O autor.

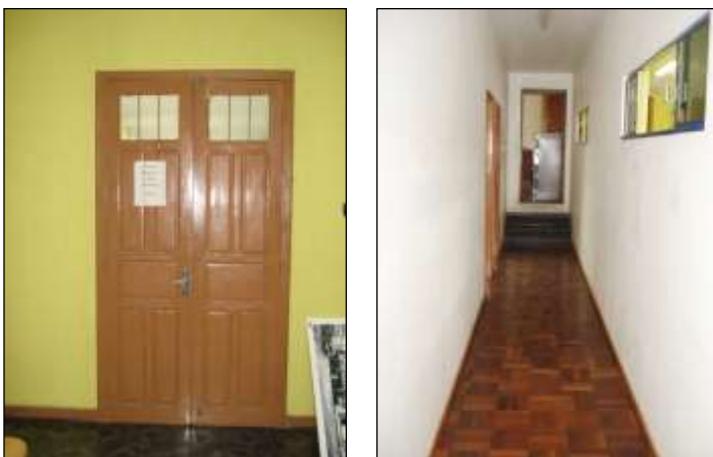
A respeito das demais sinalizações básicas, nas Fotografias 11, 12 e 13 são apresentadas a ausência de sinalização de orientação e salvamento nos Municípios A, B e C, respectivamente.

Fotografia 11 - Ausência de sinalização de orientação e salvamento no Município A
Fonte: O autor.

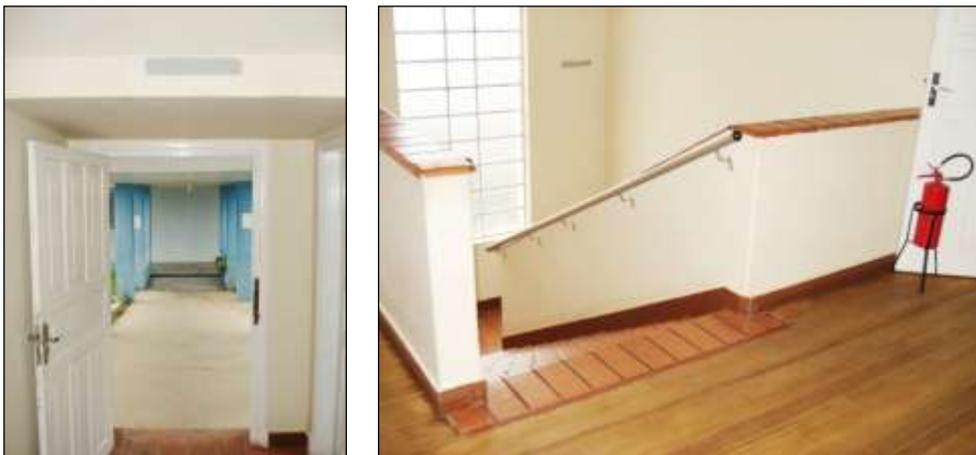
Fotografia 12 - Ausência de sinalização de orientação e salvamento no Município B
Fonte: O autor.

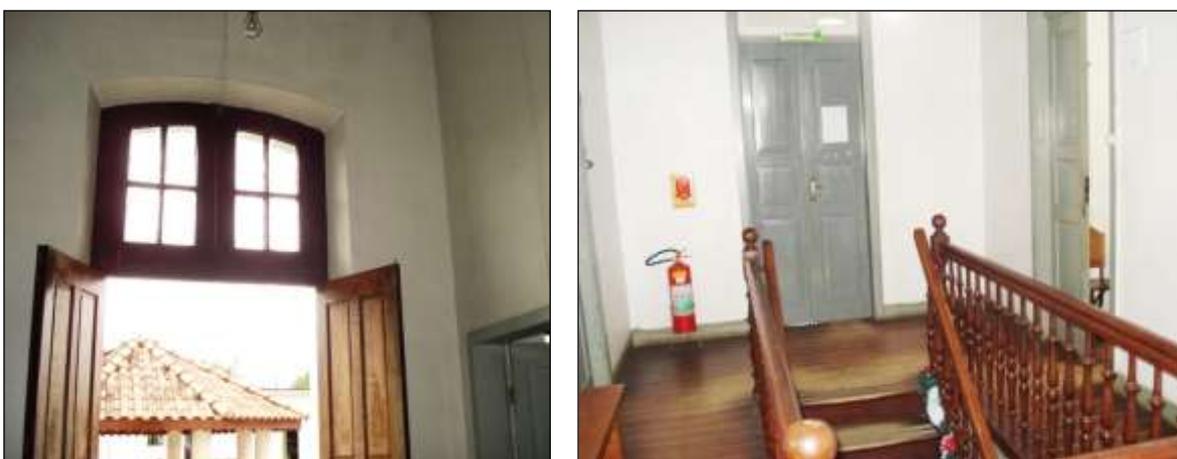
Fotografia 13 - Ausência de sinalização de orientação e salvamento no Município C
Fonte: O autor.

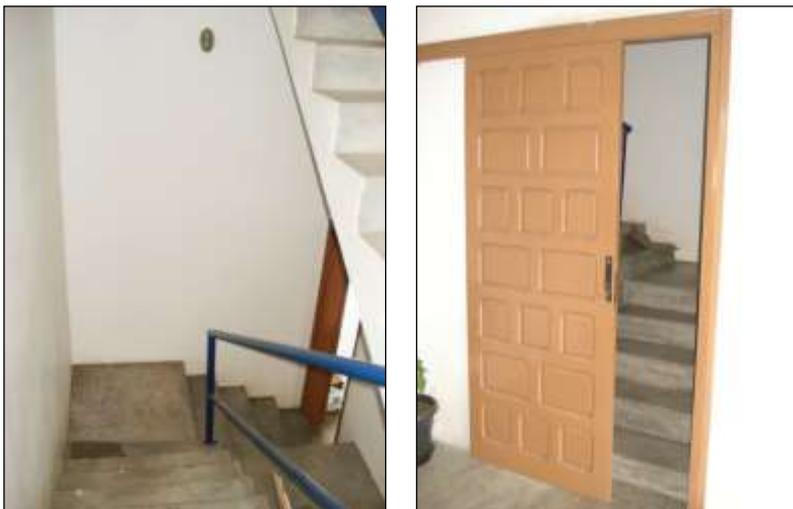
Entretanto, as observações com relação às saídas dizem respeito à largura mínima destas, sendo que uma escada e uma saída não atendem ao disposto na NPT 011, conforme apresentado na Fotografia 14.

Fotografia 14 - Escada e porta para saída de emergência, no Município A, com largura inferior ao disposto na NPT 011
Fonte: O autor.

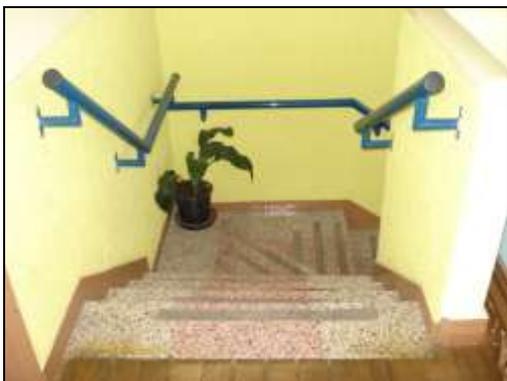
No Município A, também observou-se obstruções em uma das escadas, conforme apresentado na Fotografia 15.

Fotografia 15 - Escada com obstrução no Município A
Fonte: O autor.

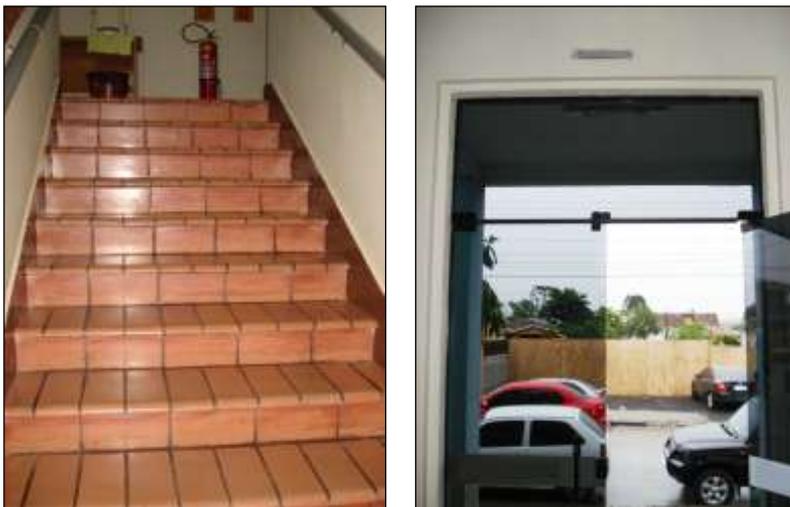
Da parte antiga da edificação, para abandono do segundo pavimento tem-se uma escada, sendo essa em alvenaria. Na Fotografia 16 apresenta-se a referida escada e a saída principal da edificação.

Fotografia 16 - Escada e porta para saída de emergência, no Município B
Fonte: O autor.

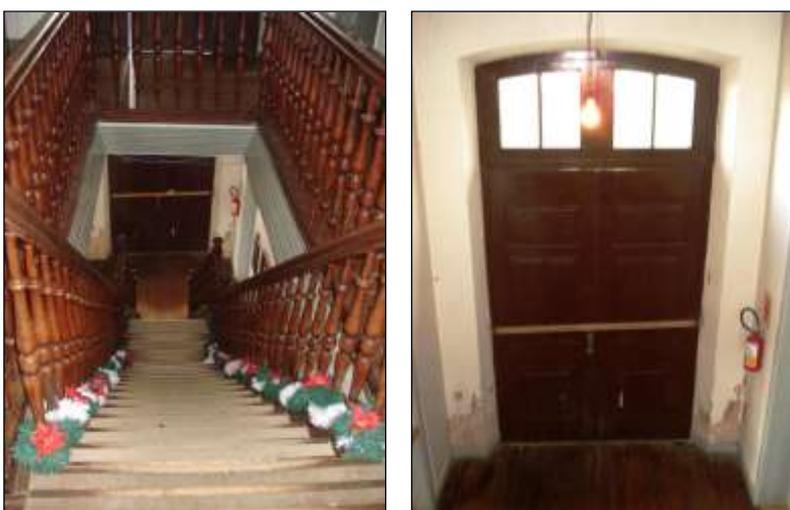
No Município C observaram-se duas saídas para a área externa da edificação. Para abandono do segundo pavimento tem-se uma escada, sendo essa em madeira e não possuindo a largura mínima estabelecida pela NPT 011.

Outra observação com relação às saídas é que uma das portas permanece sempre trancada, situação essa em desconformidade com a NPT 011.

Na Fotografia 17 apresentam-se a escada em madeira e a porta com o dispositivo que a mantém sempre trancada, ambas as situações averiguadas no Município C.

Fotografia 17 - Escada e porta para saída de emergência, no Município C
Fonte: O autor.
